RAPORT DE INVESTIGARE

privind accidentul feroviar produs la data de 07.01.2023, ora 02:24, pe raza de activitate a Sucursalei Regionale CF Cluj, secția de circulație Războieni – Cluj Napoca (linie dublă, electrificată), în stația CFR Câmpia Turzii, în circulația trenului de marfă nr.56004, prin deraierea vagonului nr.31537982021-2, de ambele osii ale celui de-al doilea boghiu, în sensul de mers.

*Raport de investigare final
04 ianuarie 2024*

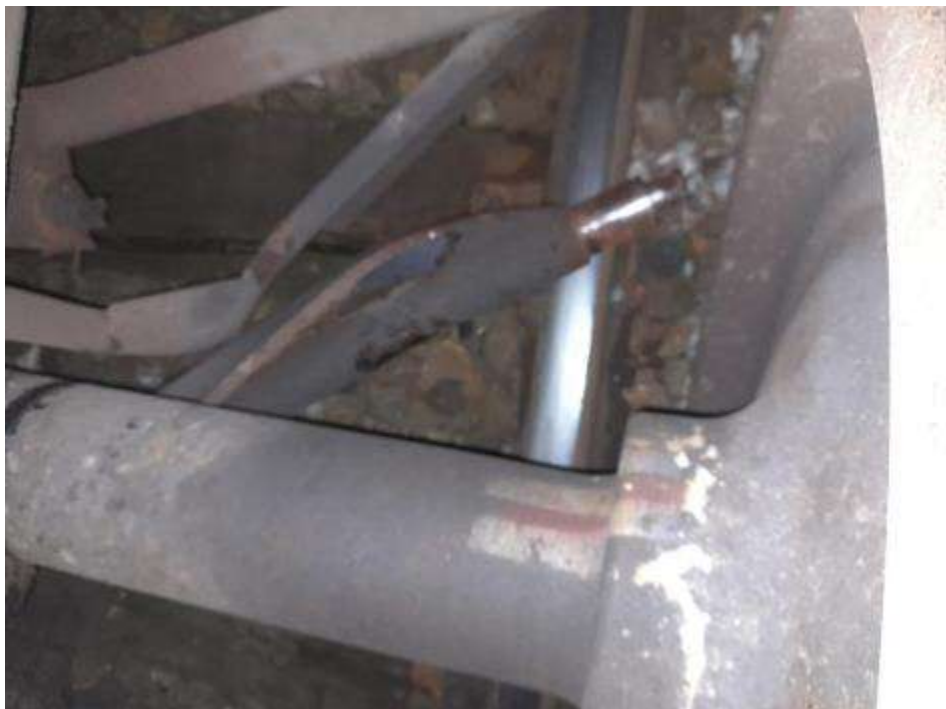
Deraierea vagonului nr.31537982021-2, primul din compunerea trenului, a fost determinată de desfacerea atârănătorului portsabot și căderea axei triunghiulare aferente acestuia sub roata nr.6, fapt ce a condus la escaladarea flancului activ al ciupercii șinei din partea stângă de către de către roțile din partea stângă ale celui de-al doilea boghiu al vagonului, pe diagonala 19 – 65 (înainte cu 0,5 m de axul pasajului). Cele două roți din partea stângă au căzut în exteriorul căii, după care, roțile corespondente, din partea dreaptă, au căzut în interiorul căii.

Deraierea s-a produs ca urmare a pătrunderii capătului axei triunghiulare, situate în fața osiei nr.3, între șină și roata nr.6, după desprinderea atârănătorului portsabot din asamblarea cu cadrul de boghiu urmată de căderea axei triunghiulare pe etrierul de siguranță și ruperea acestuia, ca urmare a vibrațiilor produse de locurile plane existente pe suprafața de rulare acestei roți.

Imaginea nr.3:axa triunghiulară căzută

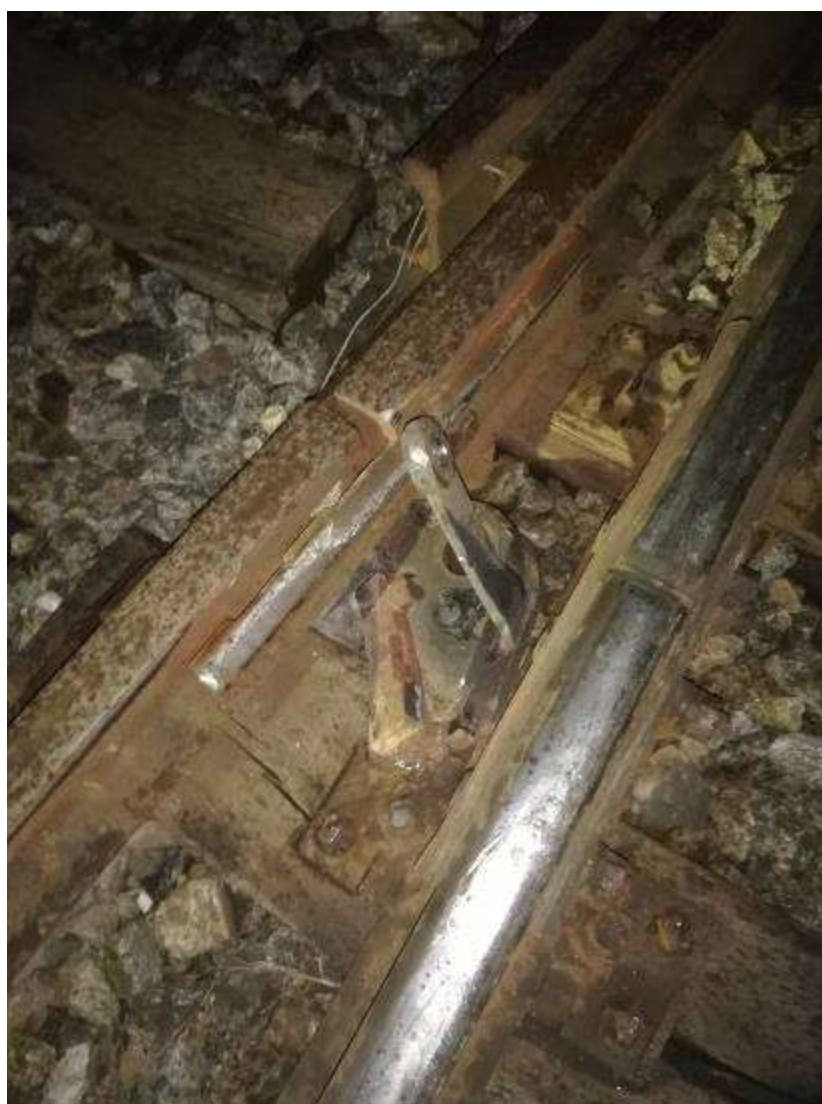
În urma verificărilor efectuate s-a constatat că instalația de frână automată a vagonului a fost izolată. În jurul primei urme de deraiere au fost găsite elementele de asamblare ale portsabotului din dreptul roții nr.6 dinspre interiorul vagonului cu axa triunghiulară căzută (bulon și șplintul îndoit, agrafă ruptă (imaginea nr.5) și sabotul de frână cu urechea de fixare ruptă, de la roata nr.5 dinspre interiorul vagonului.

Imaginea nr.4: ansamblul atârănător portsabot-portsabot-sabot

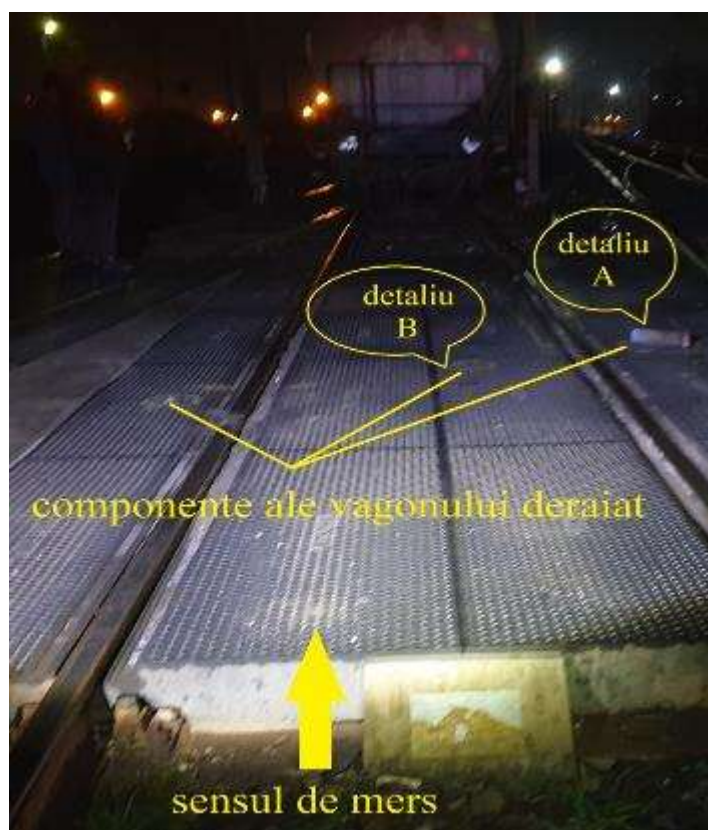
Imaginea nr.5 : componente ale vagonului deraiat

În zona punctelor „01” și „0”, au fost identificate pe teren componente avariate ale timoneriei de frână ale vagonului nr. 31537982021-2 (Imaginea nr.5).

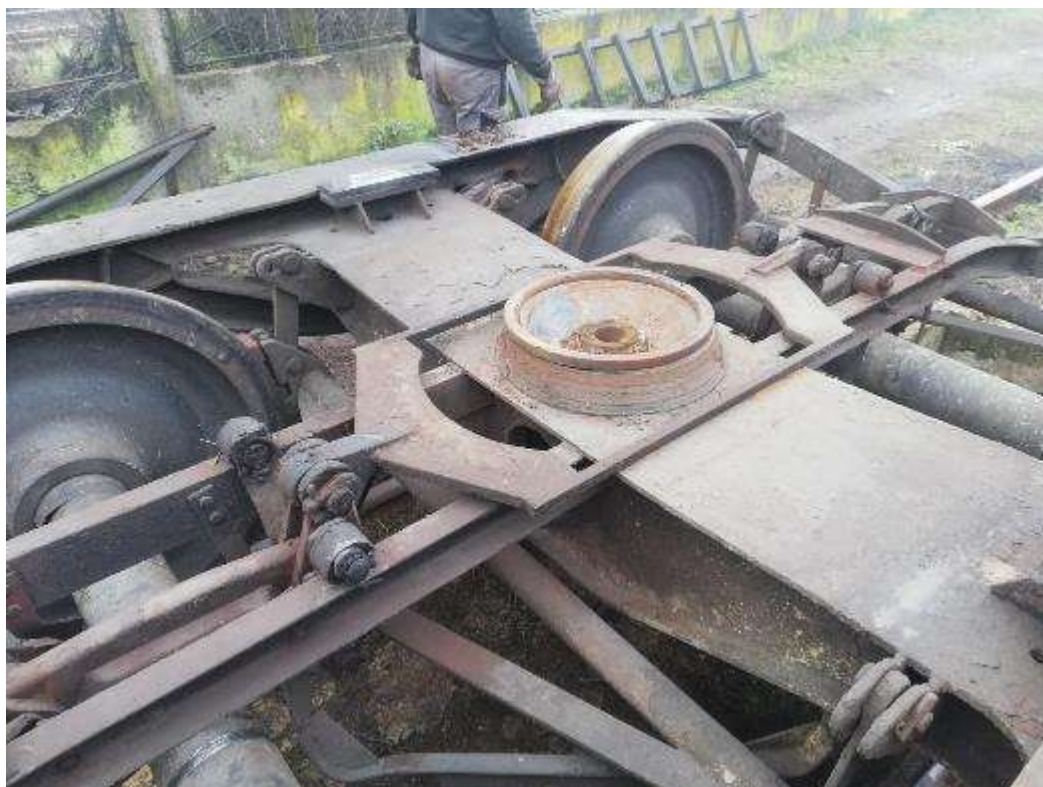
S-a verificat crapodina boghiului deraiat, constatându-se că garnitura acestuia era întregă, iar suprafața crapodinei nu prezenta urme de blocare, nu s-a constatat existența urmelor provocate de frecare metal pe metal între crapodina superioară și cea inferioară (imaginea nr.6).

Imaginea nr.6 - Crapodina inferioară a boghiului deraiat

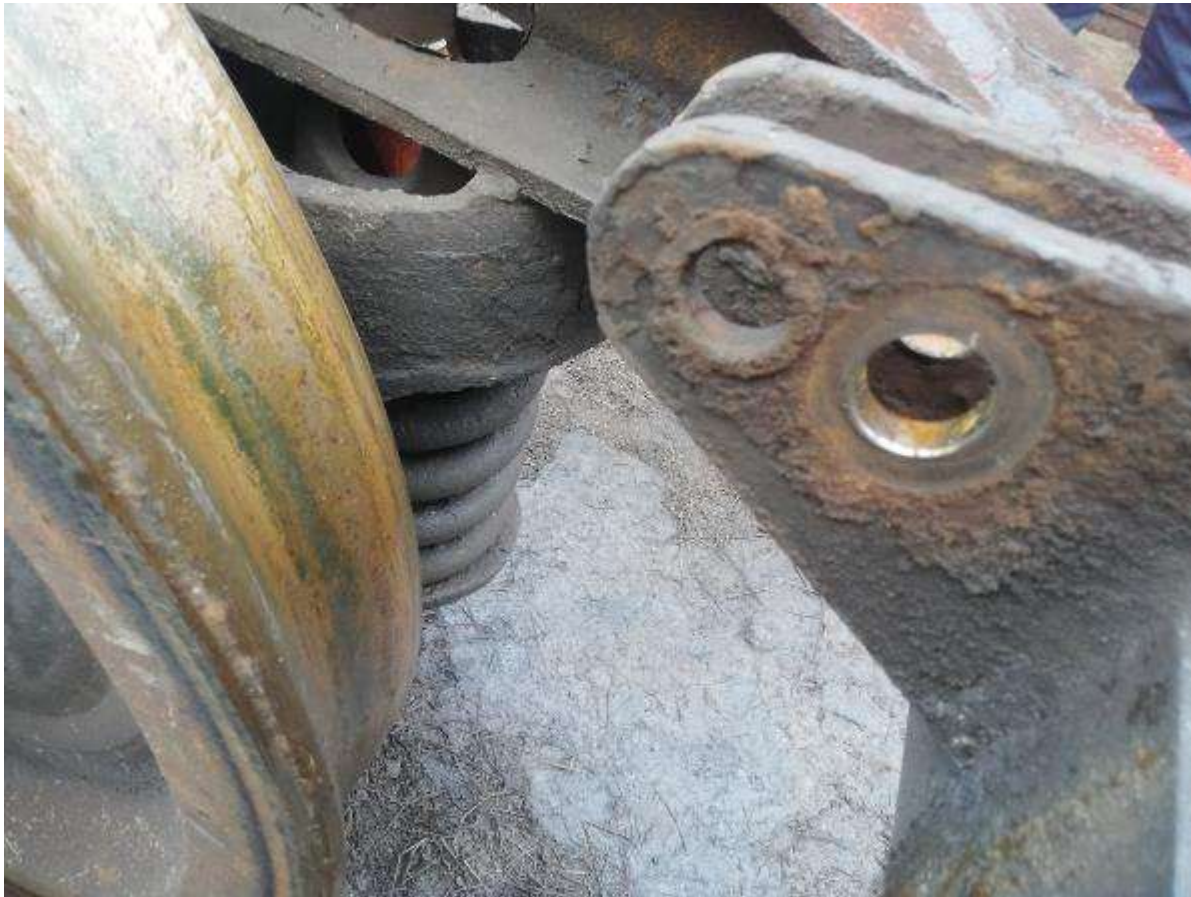
La verificarea zonei de fixare de cadrul boghiului din care a căzut atârănătorul portsabot al axei triunghiulare, s-a constatat că locașurile de fixare (găuri), erau deformate (ovalizate – imaginea nr.7), iar în urma măsurării acestora au rezultat valorile prezentate în imaginea nr.8.

Imaginea nr.7 – Locul de unde a căzut atârănătorul portsabot

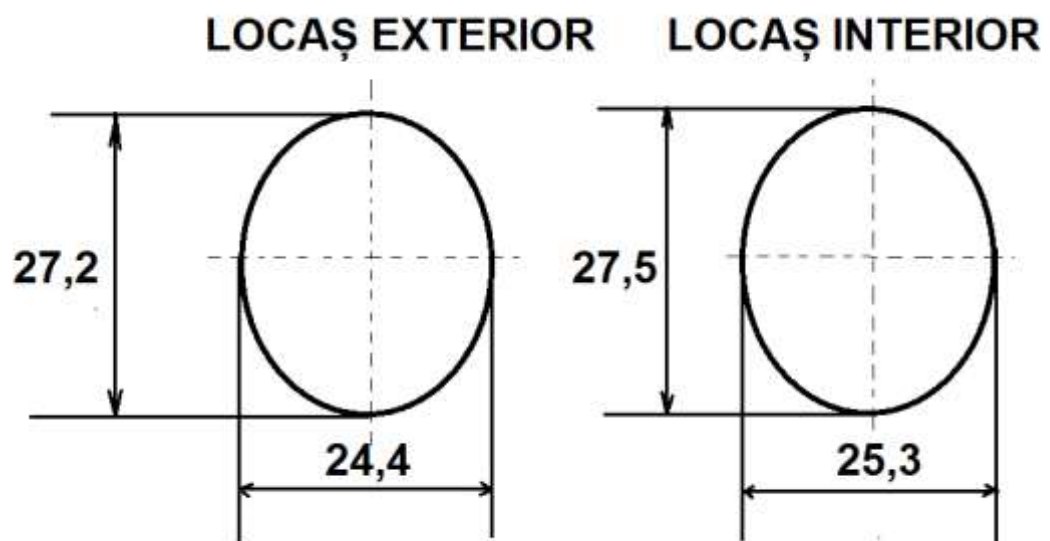
Valorile uzurii locașului aflat în cadrul boghiului deraiat din care a căzut bulonul atârănătorului portsabot, în urma căruia axa triunghiulară a căzut pe etrierul de siguranță este prezentată în imaginea nr.8.

Imaginea nr.8 – Schița uzurii locașului bulonului portsabot

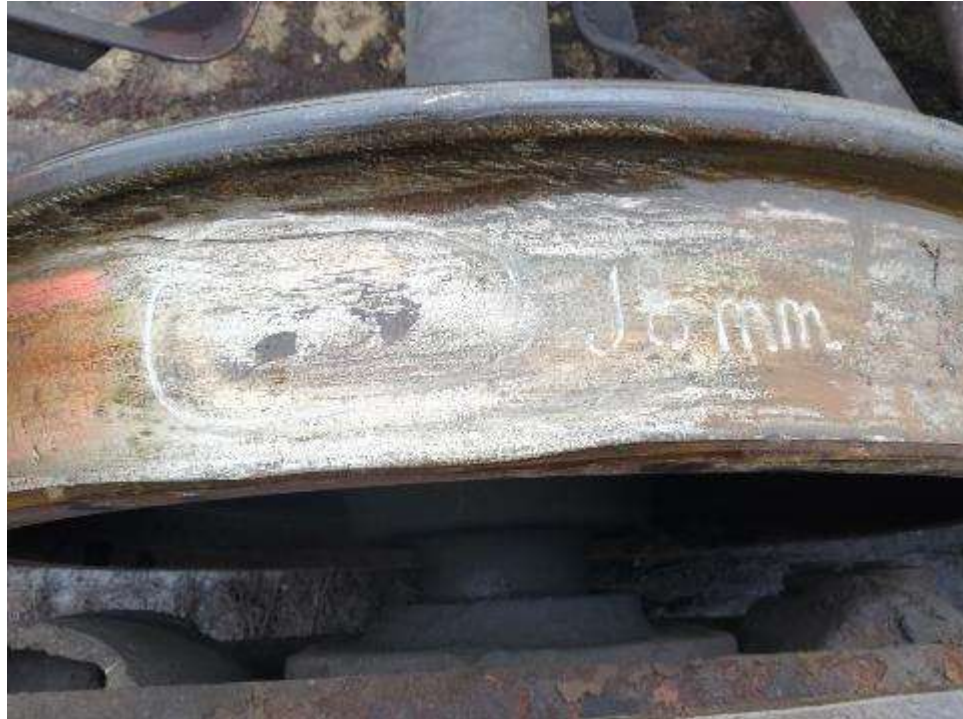
Pe roțile nr.5 și nr.6 ale osiei nr.3 au fost constatate câte 3 locuri plane având următoarele lungimi:

- roata nr.5 : 97 mm, 33 mm și 20 mm;
- roata nr.6 : 98 mm, 34 mm și 21 mm;

Imaginea nr.9 – Locul plan de 98 mm pe roata nr.6

Întrucât unul din locurile plane de pe suprafața de rulare a roții nr.6 avea lungimea de 98 mm și adâncimea de 2,75 mm, în urma reparației provizorie, comisia de investigare a considerat că **efectuarea defectuoasă, în stația CFR Dumbrăveni, a lucrărilor de reparație provizorie a locurilor plane existente pe suprafața de rulare a roților celui de-al doilea boghiu în sensul de mers de la vagonul nr.31537982021-2** a reprezentat un **factor critic** al producerii acestui accident. Întrucât acest factor critic a determinat creșterea probabilității de producere a accidentului, însă eliminarea lui nu ar fi împiedicat producerea accidentului, comisia de investigare a apreciat că acesta este un **factor contributiv al accidentului feroviar**.

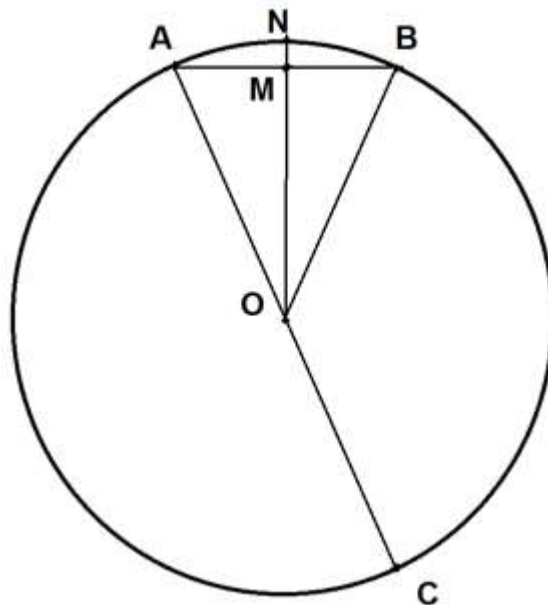
Măsurând lungimea locului plan cu lungimea cea mai mare de pe roata nr.6 și a diametrului cercului de rulare a roții nr.6 s-a calculat adâncimea locului plan, cu ajutorul schiței de mai jos:

AB – lungimea locului plan = 98 mm;

AC – diametrul cercului de rulare = 877 mm;

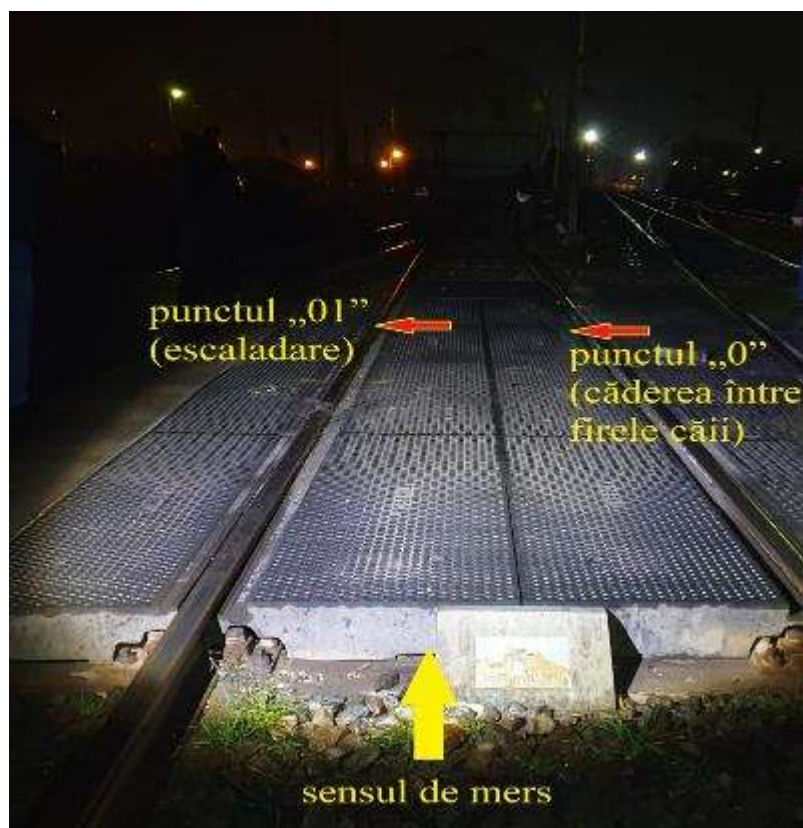
- punctul „0₁” (km 449+678) marchează urma de escaladare a ciupercii șinei, de către roata din partea stângă a primei osii a celui de al doilea boghiu și este situat la o distanță de 3,80 m de capătul dalelor din componența trecerii la nivel (dinspre stația Călărași Turda);
- punctul „0” (km 449+678) marchează urma de cădere între firele căii, a roții din partea dreaptă a primei osii, a celui de al doilea boghiu, acesta fiind în aceeași secțiune transversală cu punctul „0₁”.

Imaginea nr.12 : repere în legătură cu producerea accidentului

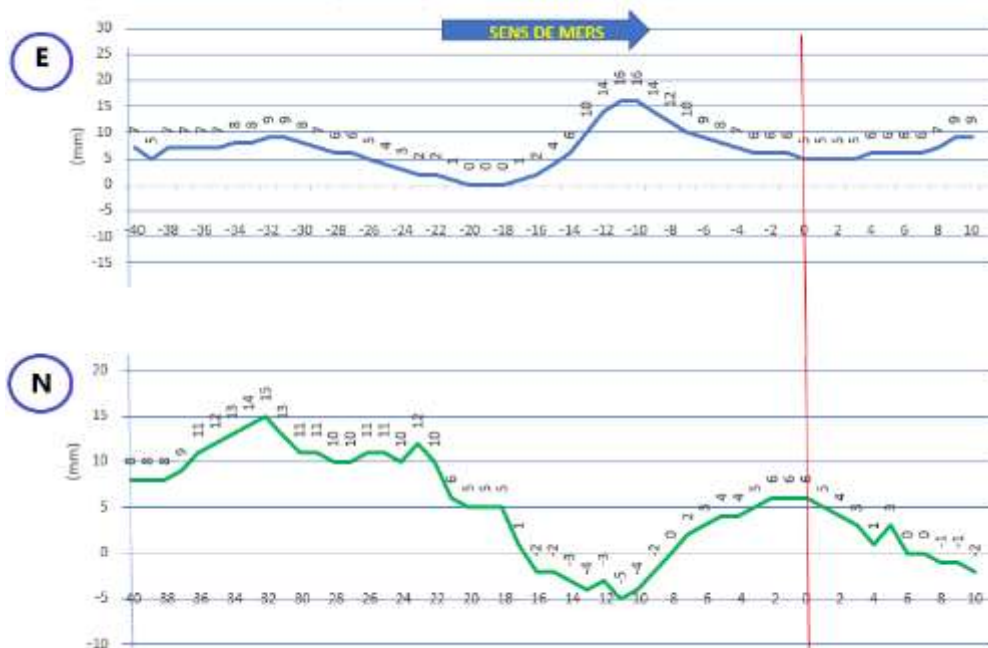
Valorile ecartamentului și ale nivelului transversal, măsurate în regim static, sunt prezentate sub formă de diagrame.

Imaginea nr.13 - diagramele valorilor măsurate ale ecartamentului și nivelului transversal al căii
