AGENȚIA DE INVESTIGARE FERROVIARĂ ROMÂNĂ - AGIFER

RAPORT DE INVESTIGARE

al accidentului feroviar produs la data de 26.01.2023,
pe raza de activitate a Sucursalei Regionale de Căi Ferate București, în stația CFR Bucureștii Noi, linia
1C, prin deraierea locomotivei EA 038 de prima osie, în sensul de mers

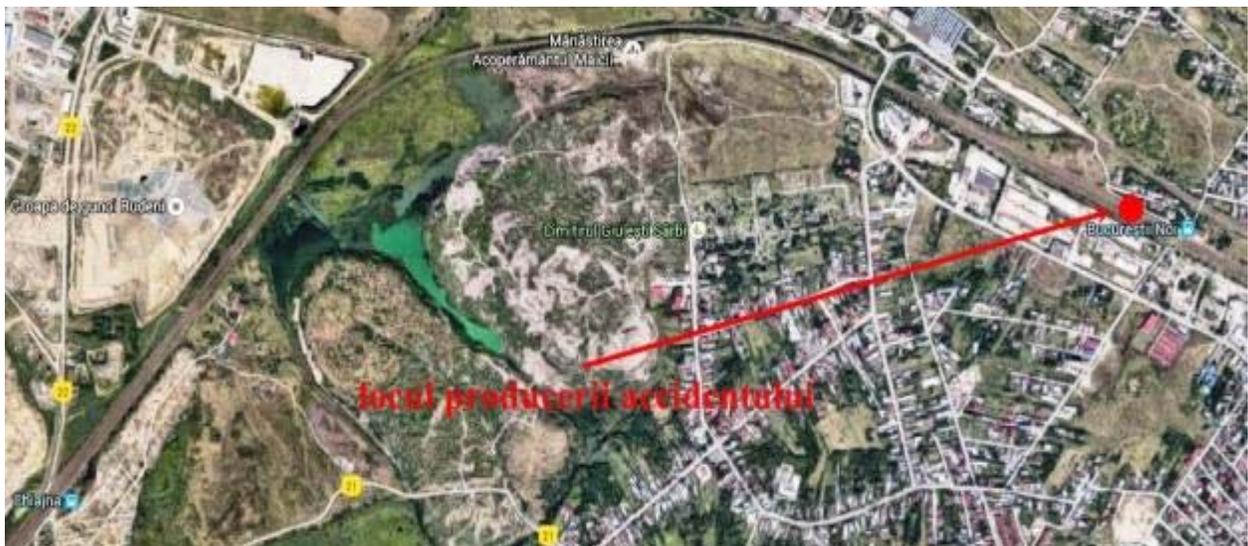
Figura. nr.1. Locul producerii accidentului feroviar

Deraierea s-a produs prin escaladarea firului exterior aflat pe partea dreaptă, în sensul de mers, de către roata atacantă a primei osii a locomotivei EA 038. În continuare roata care a escaladat a rulat cu buza bandajului cca 600 mm pe ciuperca șinei după care a căzut în exteriorul căii. Locomotiva EA 038 a circulat în stare deraiată pe o distanță de aproximativ 9,1 m.

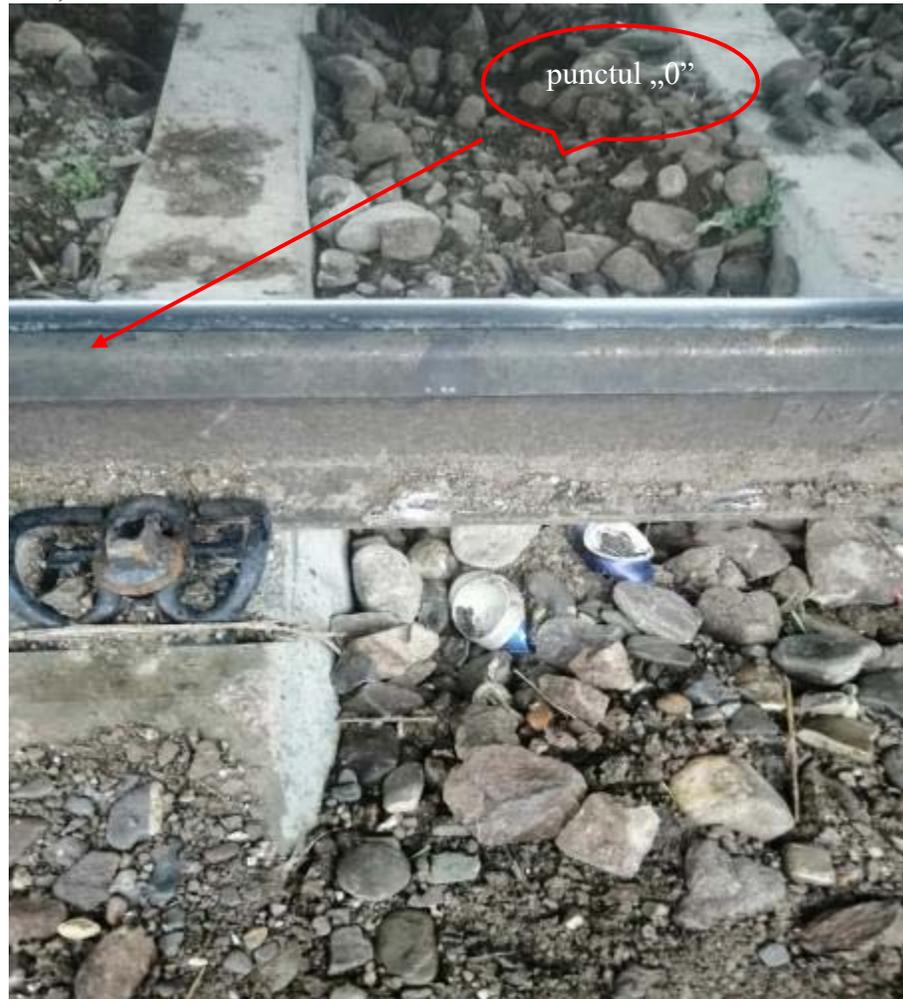
Prima urmă de escaladare a roții atacante a primei osii a locomotivei EA 038 a fost identificată pe șina din dreapta, sens de mers, la km. 0+843, denumit punctul „0”. Punctul în care s-a produs deraierea se află pe o porțiune de linie, în aliniament.

Foto nr. 1 - Prima urmă de escaladare a roții atacante a primei osii a locomotivei EA 038 a fost identificată pe șina din dreapta, sens de mers, la km. 0+843, denumit punctul „0”.

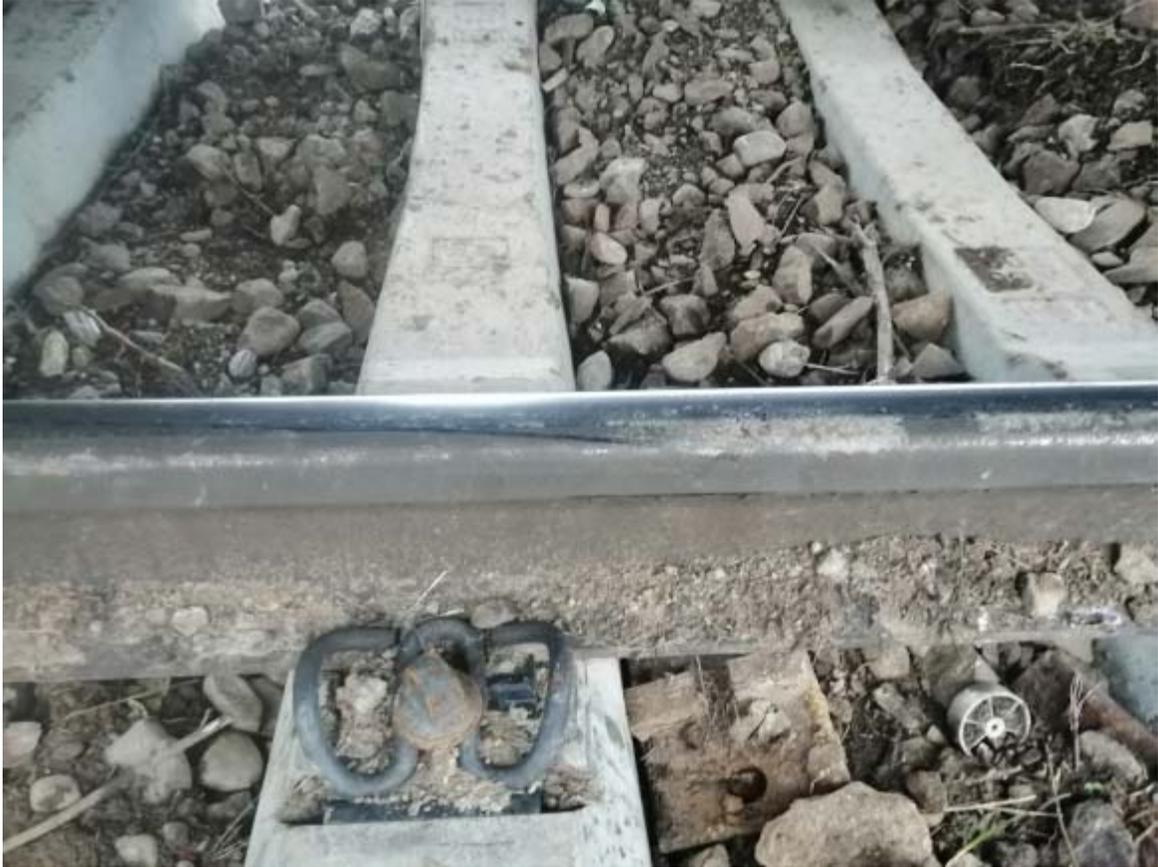
Din punctul „0” roata din dreapta a circulat cu buza bandajului pe suprafața de rulare a șinei din partea stângă, pe o distanță de 6 m, după care a părăsit flancul inactiv al șinei și a căzut în exteriorul căii.

Foto nr. 2 - Urmă de rulare a roții din dreapta care a circulat cu buza bandajului pe suprafața de rulare a șinei.

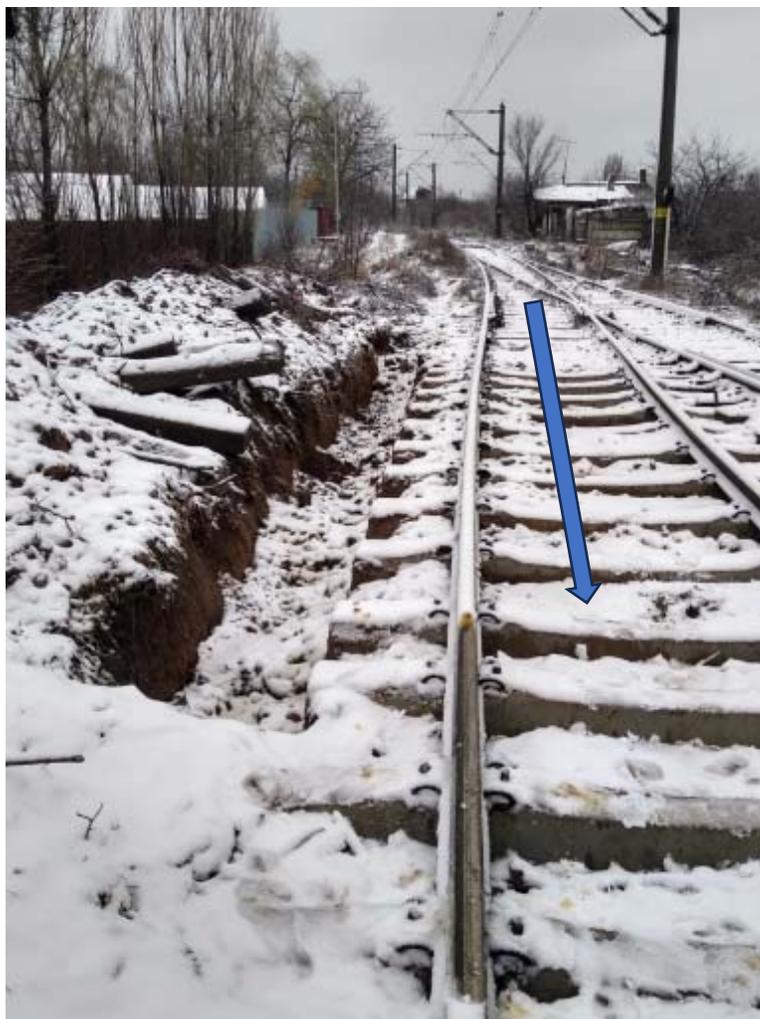
Prisma de piatră spartă era colmatată. Înainte de punctul „0” pe partea dreaptă în sensul de mers, în exteriorul liniei, era un șanț cu lungime de 10 m (între picheții „-20” și „0”), lățime de 0.4 m și 0.5m adâncime.

Foto nr.3 –șanțul aflat înainte de punctul 0.

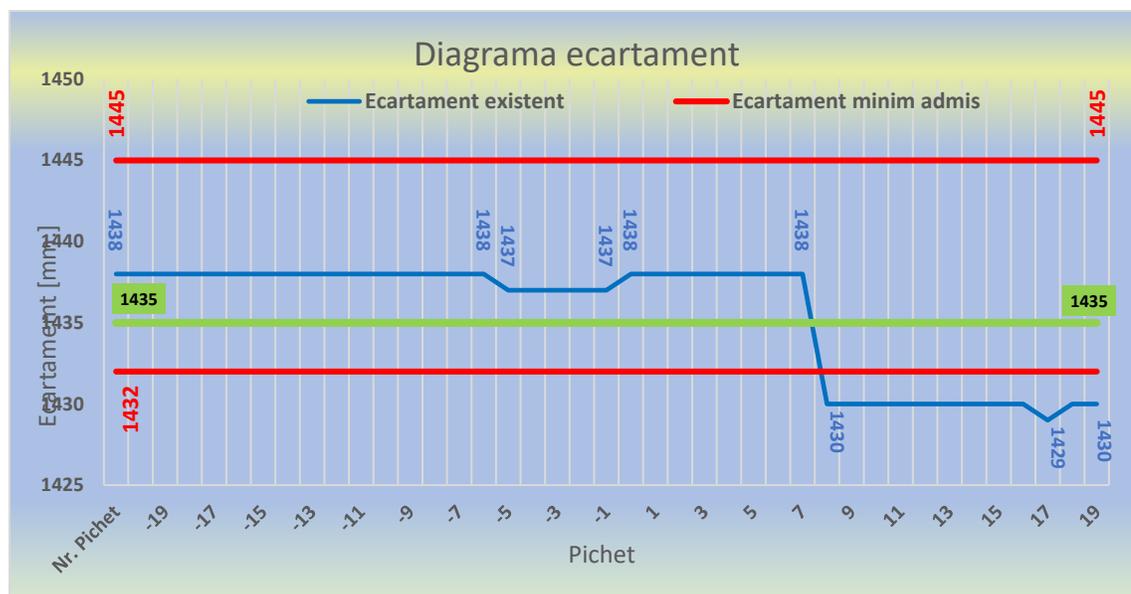
Diagrama nr. 1 - Diagrama ecartamentului

În diagrama nr.1 s-au reprezentat pe abscisă picheții marcați pe teren la echidistanța de 0,5 m, iar pe ordonată s-au reprezentat valorile ecartamentului măsurate cu tiparul de măsurat calea (exemplu: valoarea de 0 mm corespunde ecartamentului de 1435 mm).

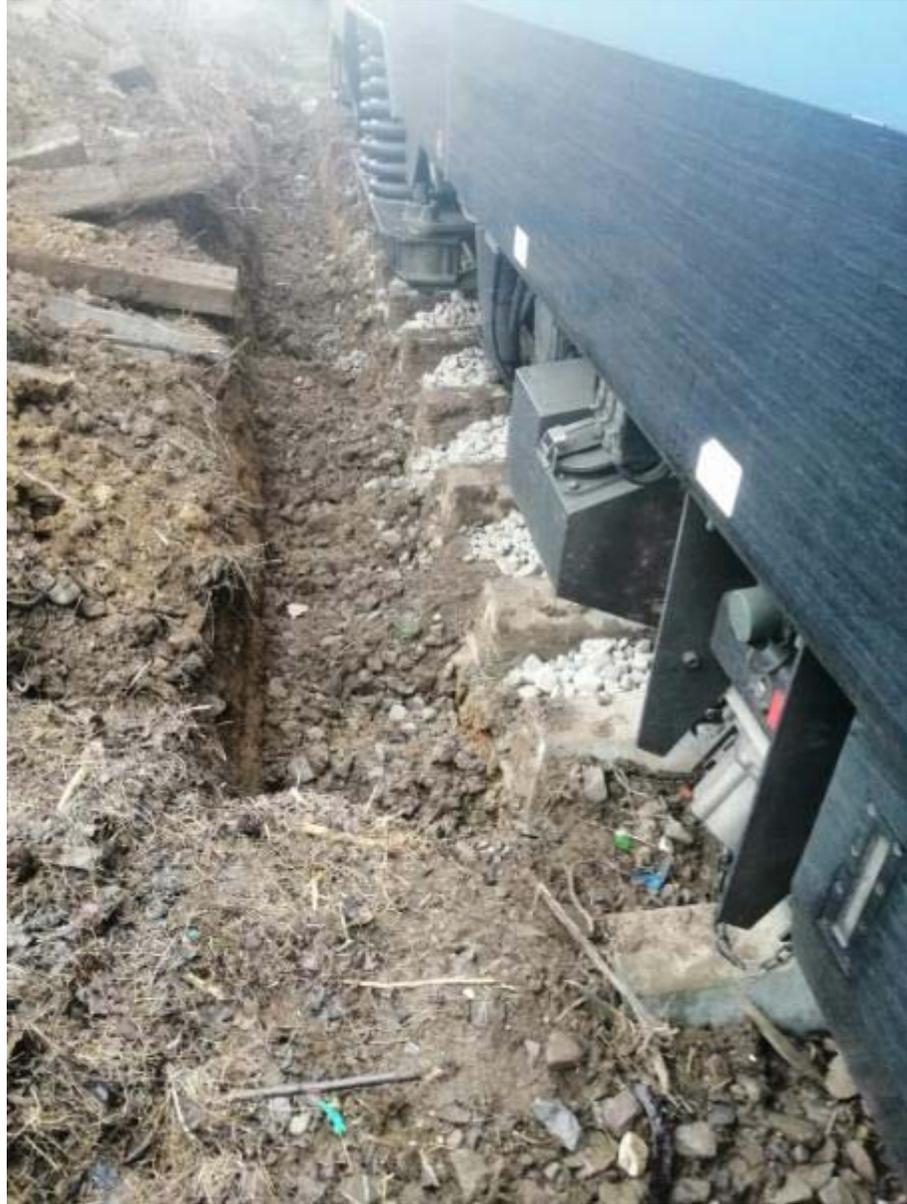
Prisma de piatră spartă pe zona unde a avut loc deraierea era incompletă și prezenta un grad avansat de colmatare. Înainte de punctul „0” pe partea dreaptă în sensul de mers, în exteriorul liniei la capătul traverselor se afla un șanț cu lungime de 10 m (între picheții „-20” și „0”) lat de 0.4 m și 0.5m adâncime.

Foto nr. 4: Starea traverselor și a prisme de piatră spartă din vecinătatea punctului „0”

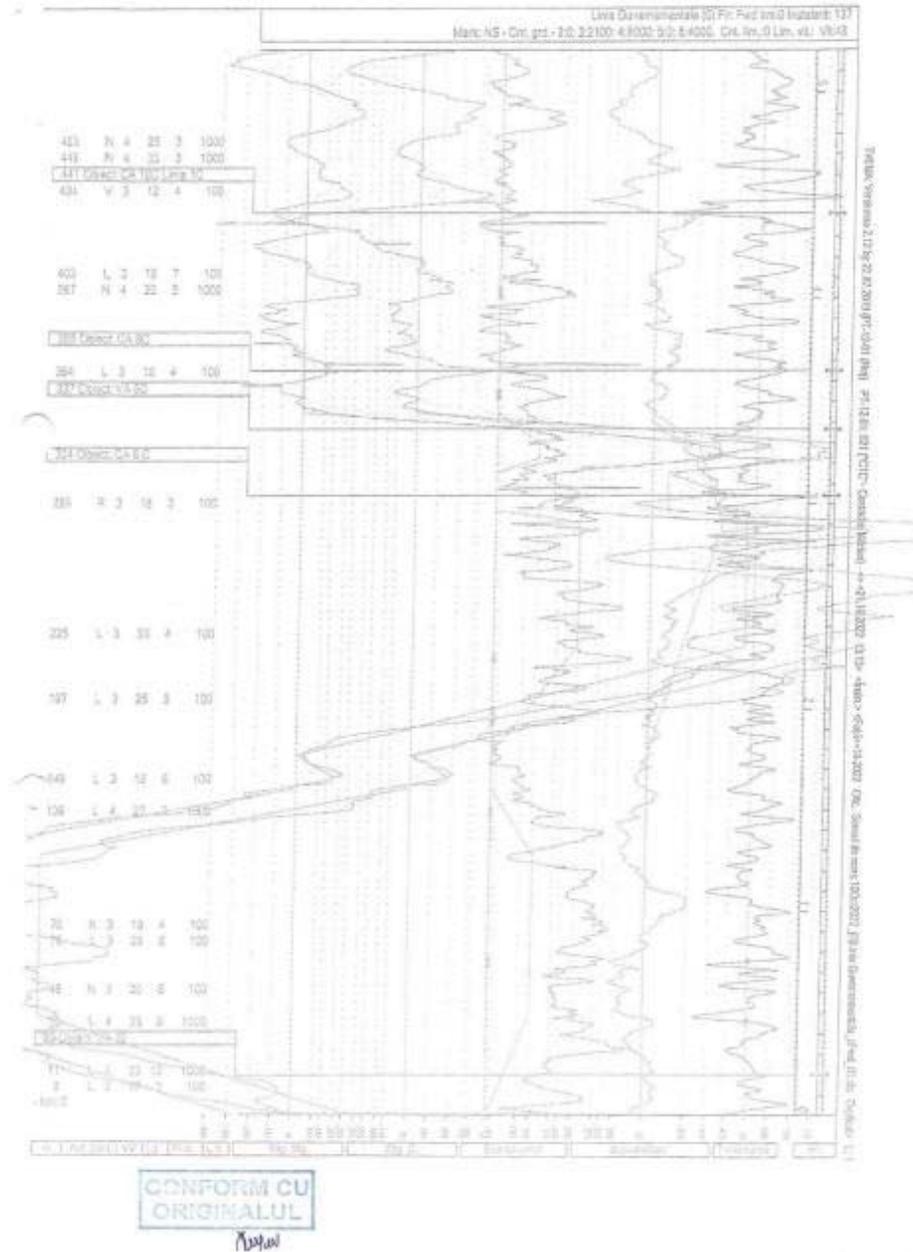
- ultima verificare cu căruciorul de măsurat calea a fost efectuată la data de 24.10.2022 (pv nr. 3531/24.10.2022) înregistrându-se un punctaj de 5100 puncte cu defecte la ecartamentul și nivelul căii.

Foto. nr. 2 - Diagrama înregistrată pe banda CMC la verificarea liniei Guvernamentale, efectuată la data de 24.10.2022

Din analiza benzii înregistrată cu ocazia verificării liniei IC Bucureștii Noi – București Triaj (linia Guvernamentală), cu căruciorul de măsurat calea electronic, la data de 24.10.2022, efectuată de comisia de specialitate, au fost depistate 6 defecte la nivelul transversal: 5 defecte „N4”, 4 defecte „V3”, și 7 defecte la ecartament „L3”.

Defectele înregistrate la ultima măsurătoare cu CMC din data de 24.10.2022 au fost prelucrate și înaintate la Districtul 1 Bucureștii Noi în vederea întocmirii programului de remediere în aceeași zi.
