RAPORT DE INVESTIGARE

privind accidentul feroviar produs la data de 22.02.2023, pe raza de activitate a Sucursalei Regionale CF Cluj, secția de circulație Jibou - Șarmășag (linie simplă, neelectrificată), între stația CFR Zalău Nord și halta de mișcare Mirșid, în circulația trenului de călători Regio nr.4363 (aparținând operatorului de transport feroviar SNTFC „CFR Călători” SA), prin deraierea automotorului ADH nr.1416 de penultimul boghiu (osiile 9 și 10 în sensul de mers)

*Raport de investigare final
19 februarie 2024*

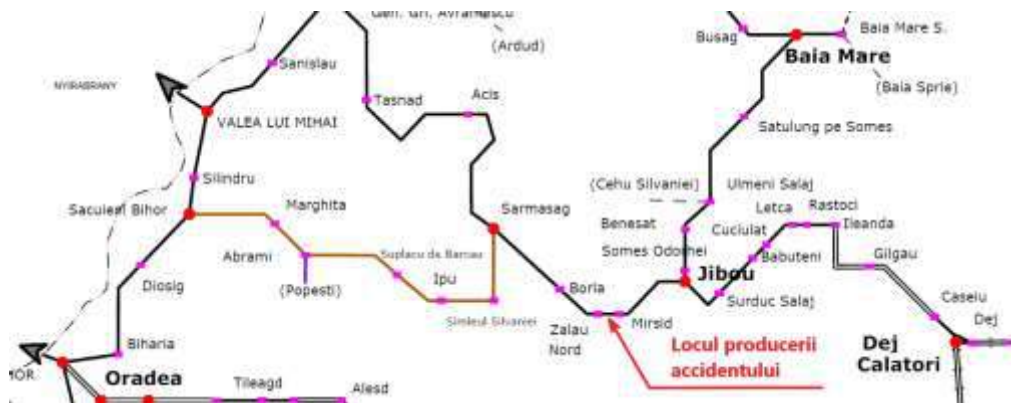
Automotorul ADH nr.1416 a circulat deraiat, o distanță de aproximativ 127 m, după care s-a oprit ca urmare a măsurilor de frânare luate de mecanicul de locomotivă/automotor.

Imaginea nr.1 – locul producerii accidentului

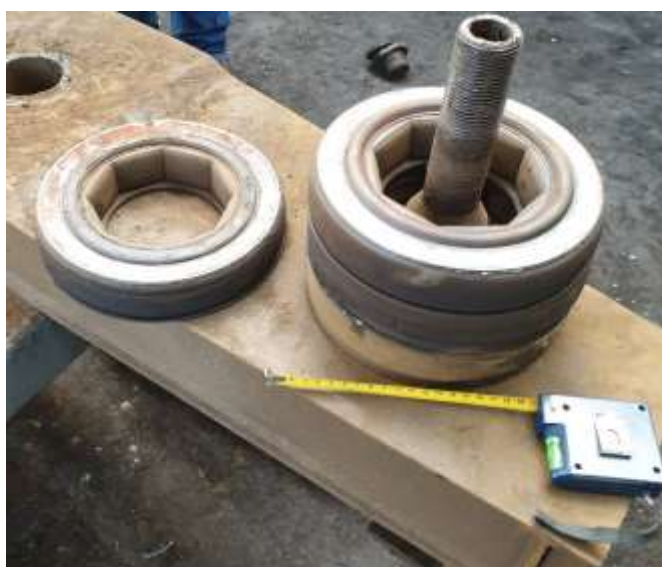
Imaginea nr.6– arc metalastic demontat

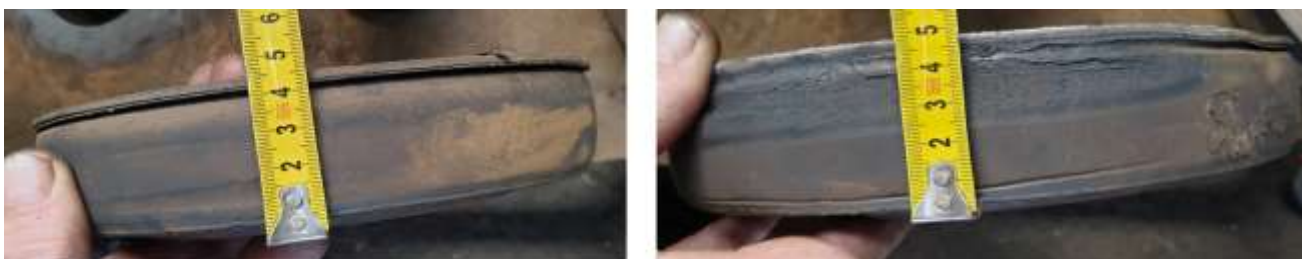
La data de 02.03.2023 a fost dezlegat mecanic și pneumatic boghiul deraiat și apoi a fost scos de sub vagonul motor. Au fost verificate cele patru arcuri metalastic (formate fiecare din câte 4 elemente cilindrice). S-a constatat că aceste arcuri prezintă uzuri și deformații. În cazul celui mai deformat element de arc metalastic, s-a constatat că acesta este excentric față de forma cilindrică, cu înălțimea cea mai mare de 50 mm și înălțimea cea mai mică fiind de 44 mm.

Imaginea nr.7 – arc metalastic deformat cu înălțimea cea mai mică de 44 mm și cea mai mare de 50 mm.

Faptul că materialul arcurilor era deformat plastic a avut consecința că, arcurile nu mai puteau amortiza corespunzător oscilațiile induse de neregularitățile căii în timpul rulării. Astfel, în cazul vagonului motor nr.1416, uzurile și deformațiile plastice ale arcurilor metalastic, au condus la deficiențe de amortizare a oscilațiilor verticale și laterale ale vagonului motor implicat în accident, având ca efect neamortizarea vibrațiilor datorate neregularităților căii, fapt care a contribuit la descărcarea de sarcină a roții atacante a vagonului motor nr.1416 în timpul rulării.

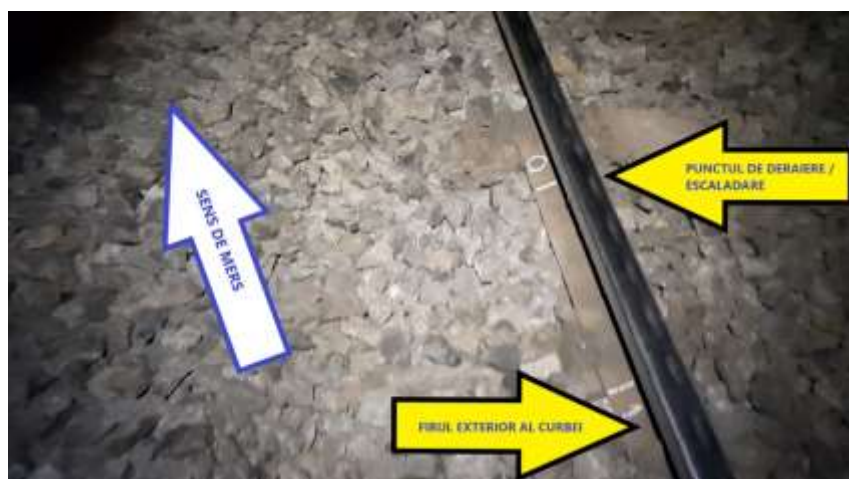
Prima urmă de deraiere s-a produs la km 98+578,5 prin escaladarea flancului activ al ciupercii șinei din partea dreaptă (firul exterior al curbei) de către roata primei osii al penultimului boghiu în sensul de mers.

Imaginea nr.9 – punctul „0”

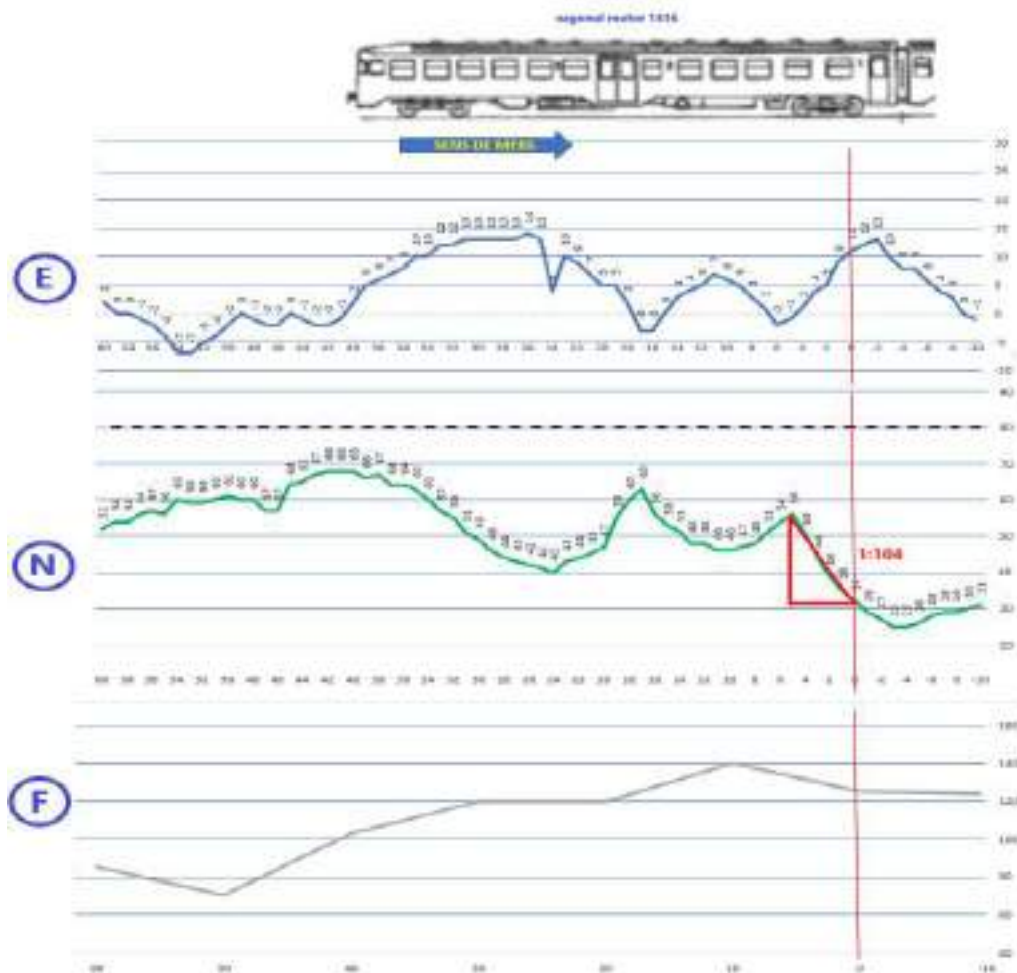
Imaginea nr.10 - diagramele valorilor măsurate ale ecartamentului, nivelului transversal al căii și ale săgeților cu poziționarea osiilor vagonului în momentul escaladării

- a fost depășită valoarea maximă admisă a torsionării căii (înclinarea rampei defectului 1:166) pentru circulația trenurilor, prevăzută la art.7, lit.A din Instrucția nr.314/1989, astfel înclinarea rampei defectului între punctele de măsurare „5” și „0” avea valoarea de 1:104;

- a fost depășită valoarea admisă a torsionării căii (înclinarea rampei defectului 1:250) pentru viteza de circulație de ≤ 50 km/h, prevăzută la art.7, lit. A din Instrucția nr.314/1989, astfel înclinarea rampei defectului între punctele de măsurare „7” și „2” avea valoarea de 1:208; iar între punctele de măsurare „6” și „1” avea valoarea de 1:132;

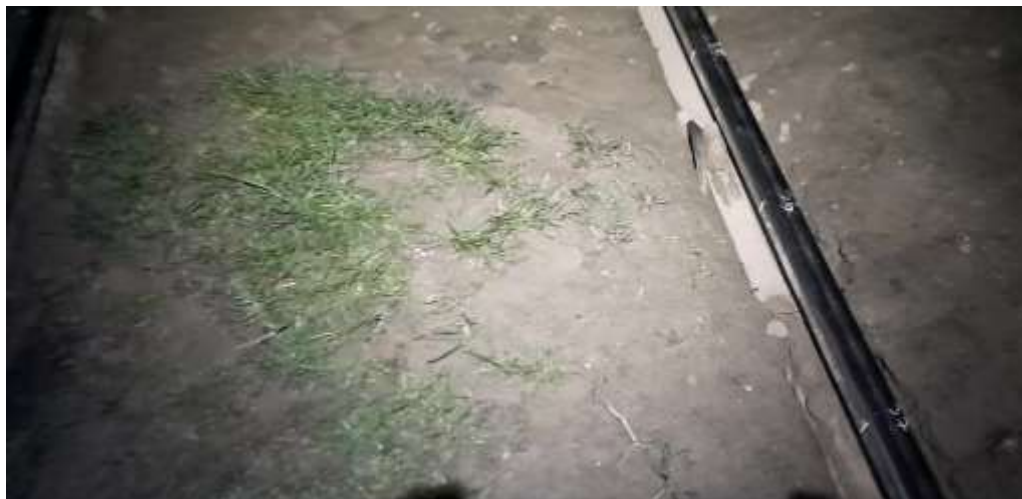
- joantele nu erau la echer, astfel joanta de pe firul exterior era decalată cu 4 m față de joanta firului interior, în zona punctului „0”;
- existau uzuri la rebordul plăcilor metalice pe firul exterior și interior al curbei;
- prisma de piatră spartă era peste nivelul superior al traverselor, acoperind prinderea șinei de traversă și era colmatată;

Imaginea nr. 11 – prisma de piatră spartă situată în zona producerii accidentului

Comisia de investigare consideră că nerealizarea mentenanței infrastructurii feroviare conform prevederilor codurilor de practică, a făcut ca pe unele zone, suprastructura căii să prezinte defecte datorită faptului că prisma de piatră spartă era colmatată și nu asigura rolul de drenare a apelor, asigurarea elasticității căii și asigurarea stabilității cadrului șină – traversă.

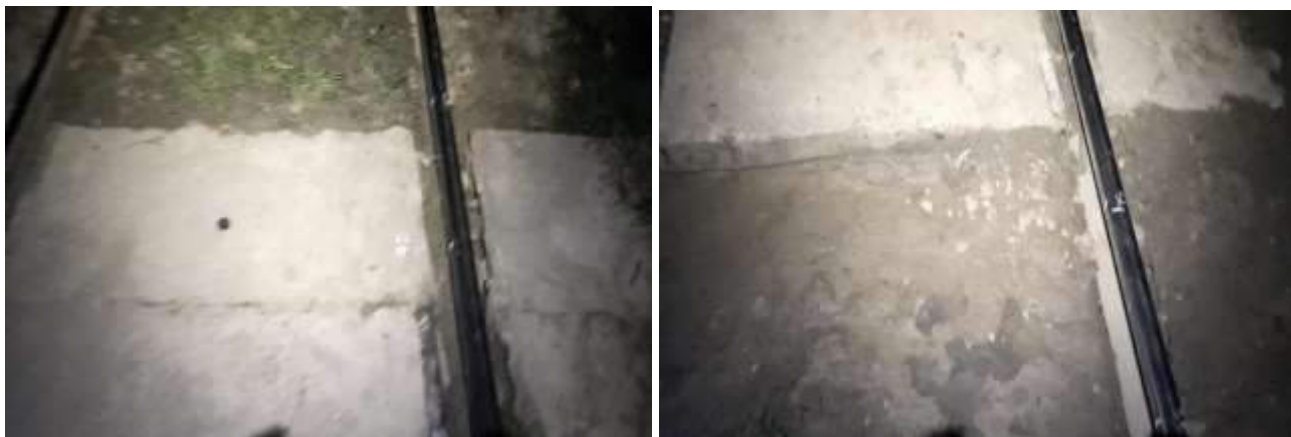
În imaginea următoare este prezentată prisma de piatră spartă colmatată existentă la trecerea la nivel cu calea ferată (12m în fața punctului „0”), șanțurile colmatate pe ambele părți ale căii.

Imaginea nr. 12 – prisma de piatră spartă în zona trecerii la nivel cu calea ferată km 98+564

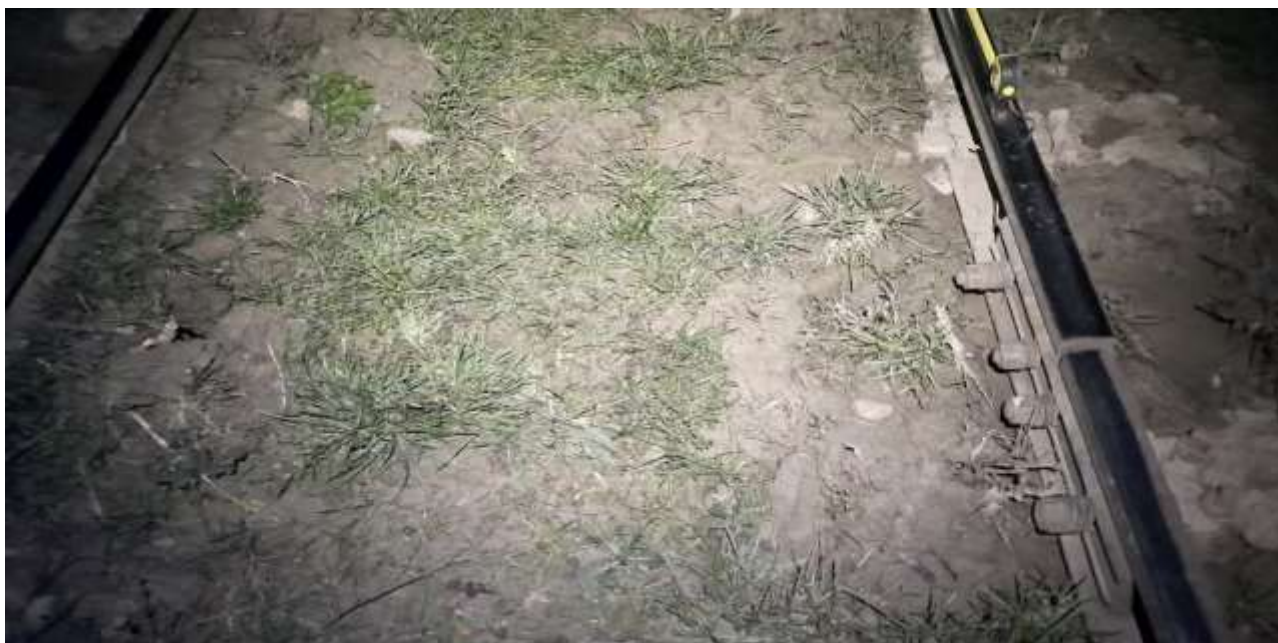
În imaginea care urmează este prezentată starea căii în zona joantei situată înaintea punctului „0”, pe firul exterior al curbei.

Imaginea nr. 13 – prisma de piatră spartă în zona joantei de pe firul exterior al curbei

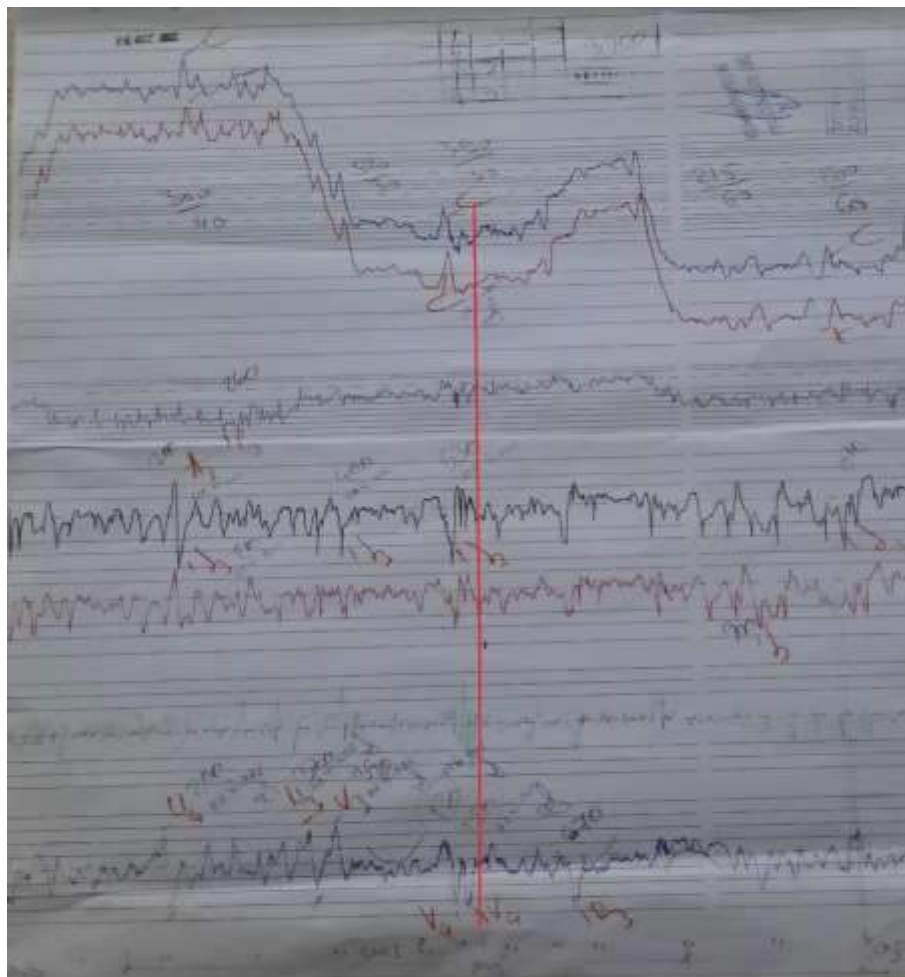
Defectele geometriei căii înregistrate cu ocazia verificărilor efectuate la data de 19.10.2022 (ultima verificare cu VMC înainte de producerea accidentului pe zona curbei în cuprinsul căreia s-a produs accidentul feroviar), indicau tendința de agravare a stării tehnice a infrastructurii feroviare.

Imaginea nr.14– Banda VMC km 98 ÷ 99, cu înregistrarea defectelor geometriei căii la data de 19.10.2022

La verificarea geometriei căii cu vagonul de măsurat calea, efectuată la data de 19.10.2022, pe curba pe care s-a produs accidentul, s-au înregistrat defecte ale direcției căii (C), defecte ale torsiunii căii pe zona cu supraînălțare prescrisă constantă (defecte de tip V și N) și pe zona cu supraînălțare prescrisă variabilă (defecte de tip R), denivelări în lungul căii (defecte de tip A, J).

Defectele înregistrate au fost programate pentru remediere, în luna noiembrie 2022, prin lucrări de buraj și riparea căii cu mașini grele de cale.
