AVIZ

RAPORT DE INVESTIGARE

privind accidentul feroviar produs la data de 13.03.2023, ora 03:54, pe raza de activitate a Sucursalei Regionala CF Craiova, în stația CFR Roșiori Nord, prin ajungerea din urmă și tamponarea trenului de marfă nr.50514 de către trenul de călători nr.1822

*Raport de investigare
Ediție finală
11 martie 2024*

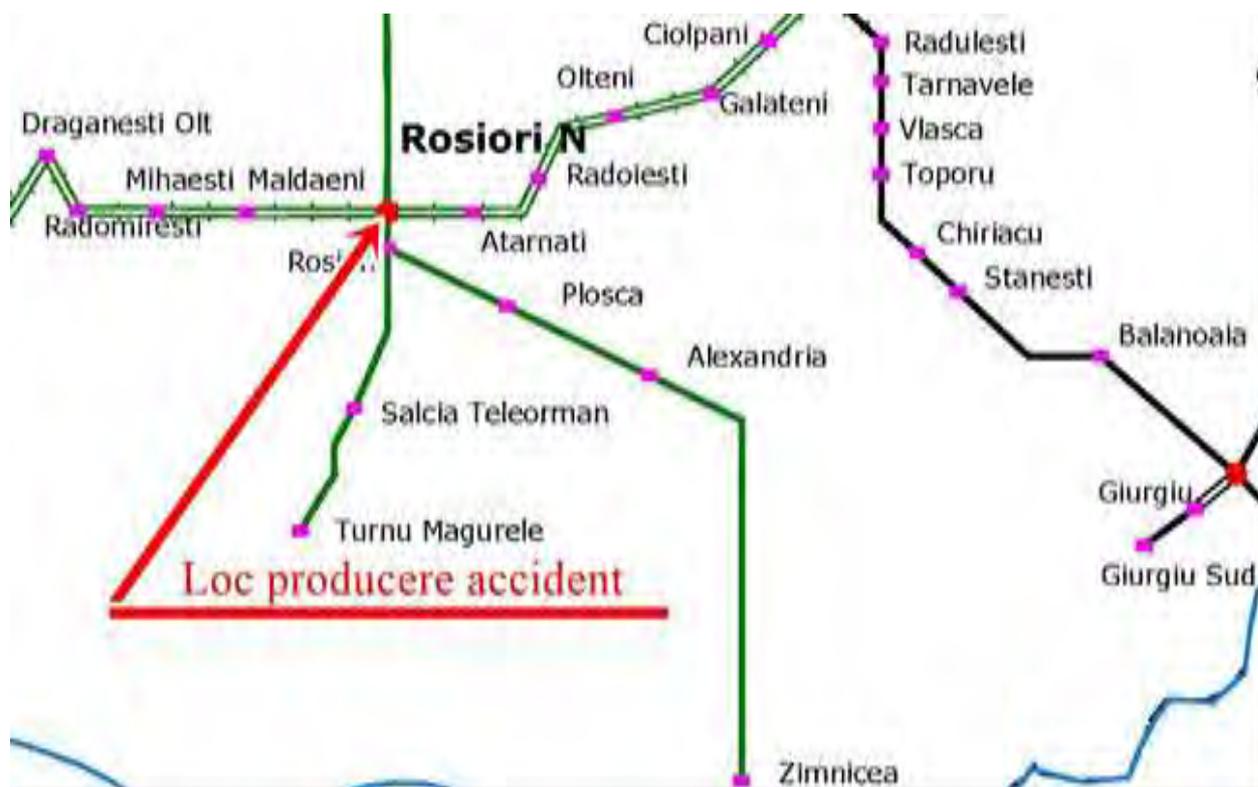
Figura nr.1 – locul producerii accidentului

Coliziunea dintre cele două trenuri s-a produs la aproximativ 300 m (în sensul de mers al celor două trenuri) față de semnalul de intrare din capătul Y al stației CFR Roșiori Nord pe secțiunea izolată 034 din stație.

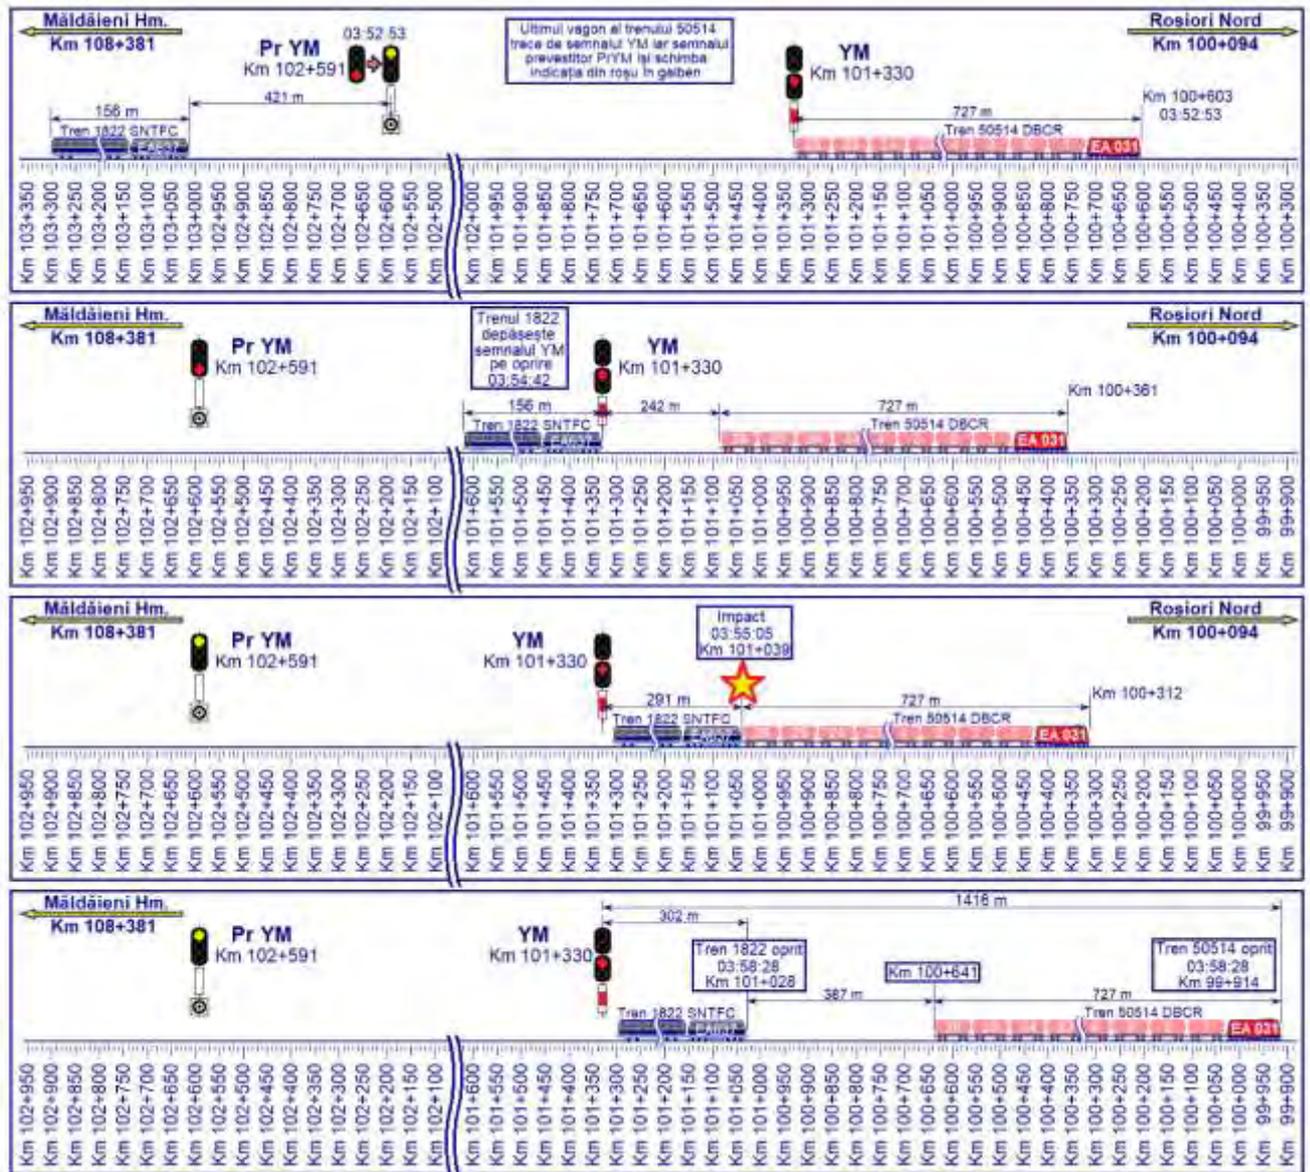
Figura nr.2 – Poziția cronologică a celor două trenuri înainte și după producerea coliziunii

În condițiile în care mecanicul trenului de călători nr.1822, nu a avizat producerea coliziunii, trenul de marfă nr.50514, și-a continuat deplasarea cu viteză redusă (7-8 km/h conform datelor descărcate din instalația IVMS) pe o distanță de aproximativ 398 m, după care s-a oprit, ca urmare a întreruperii continuității conductei generale de aer și a măsurilor de frânare luate de mecanicul trenului.

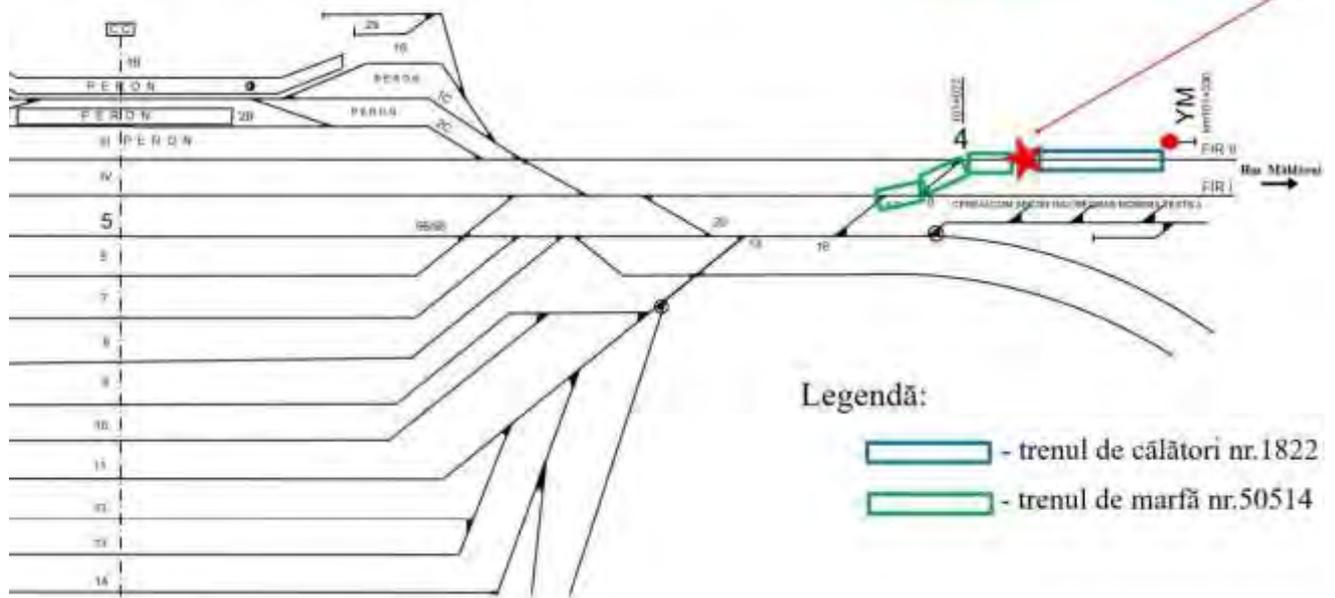
Figura nr.3 – schița cu zona în care s-a produs coliziunea

Zona în care s-a produs coliziunea

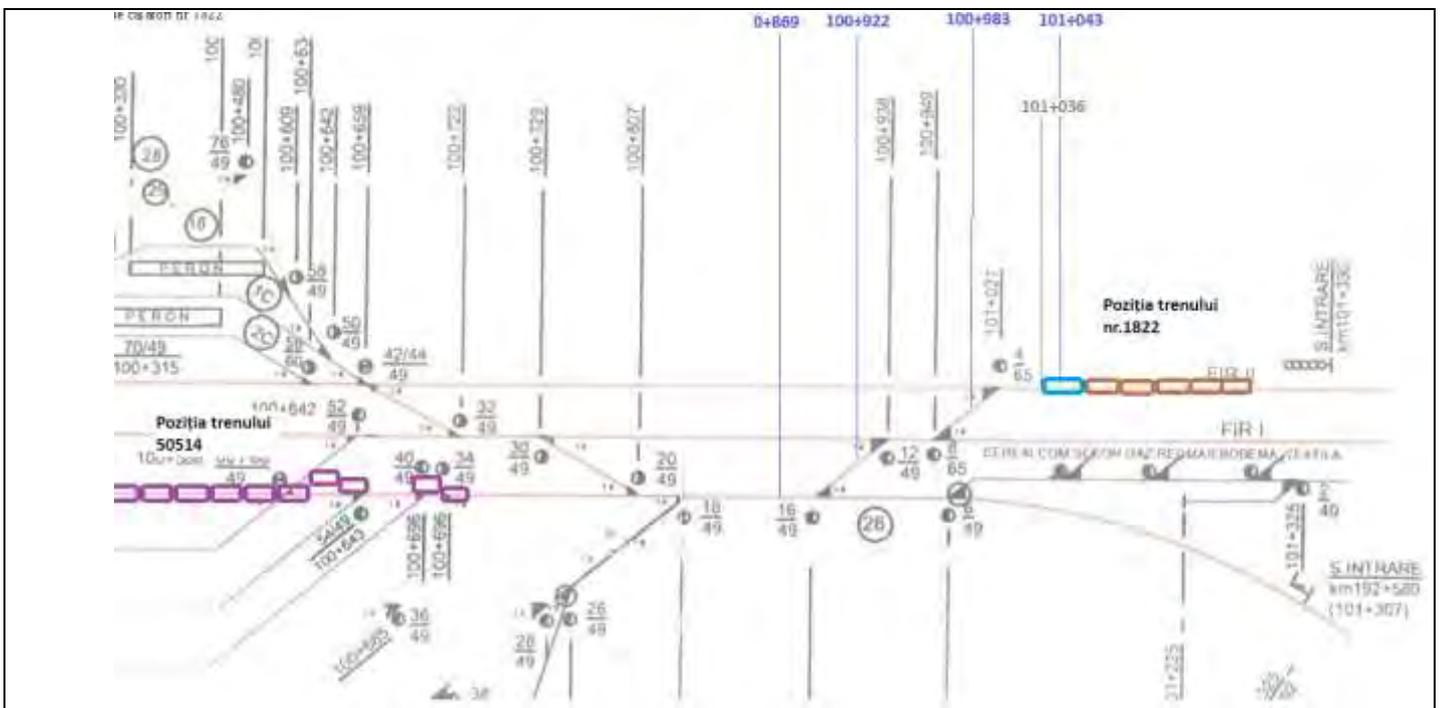
Figura nr.4 – schița cu poziția vagoanelor celor două trenuri după accident

Urmare coliziunii dintre cele două trenuri, s-a produs încălecare a aparatelor de ciocnire (tampoane) dintre vagonul nr.25804367440-1 (ultimul din compunerea trenului) și vagonul nr.25804367532-5 (penultimul din compunerea trenului). Aceasta a avut ca efect deraierea penultimului vagon, în zona km 100+983, urmată ulterior de deraierea și răsturnarea ultimului vagon din tren.

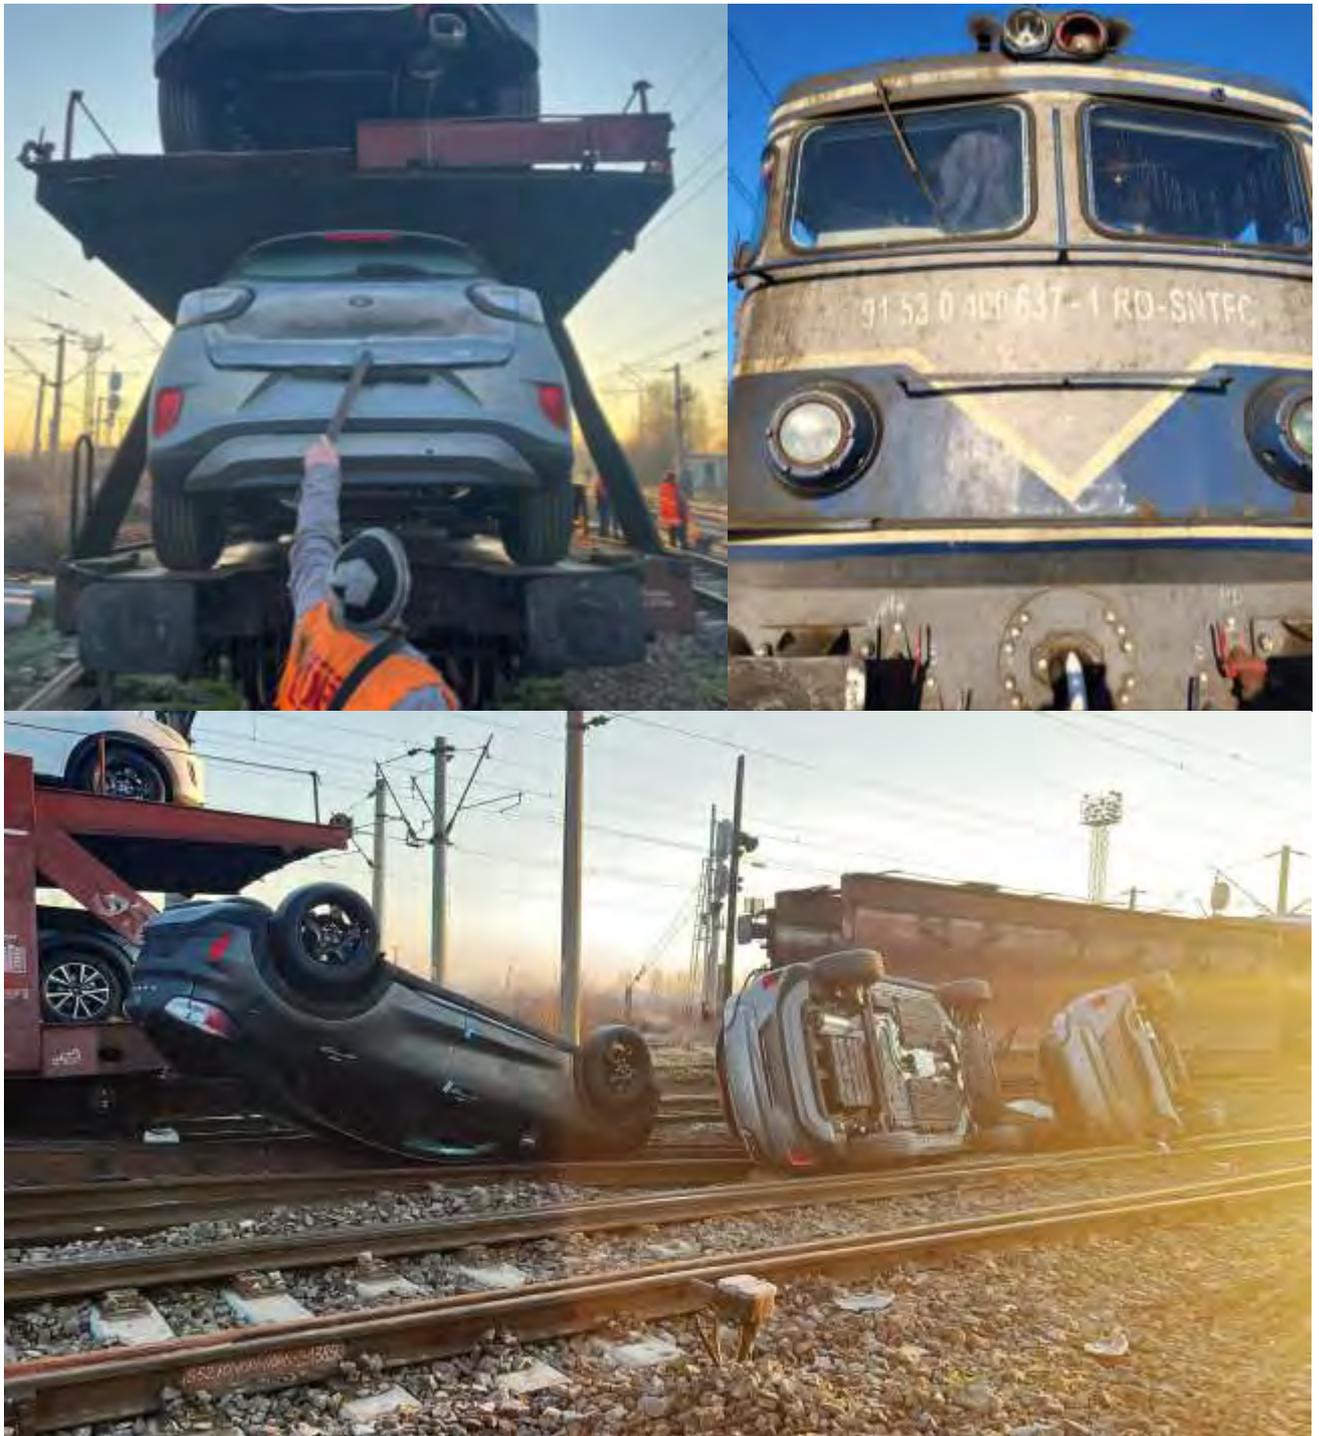
Foto nr.2 – Urmările accidentului

Au fost înregistrate pagube la locomotiva de remorcare a trenului de călători nr.1822 și la ultimele 2 vagoane din compunerea trenului de marfă nr.50514.

3 autoturisme care erau încărcate pe platforma superioară a celei de-a doua unități, a penultimului vagon din compunerea trenului de marfă nr.50514 s-au răsturnat în gabaritul de liberă trecere al liniilor nr.4 și nr.5 din stație și alte 103 autoturisme din încărcătură au fost avariate.

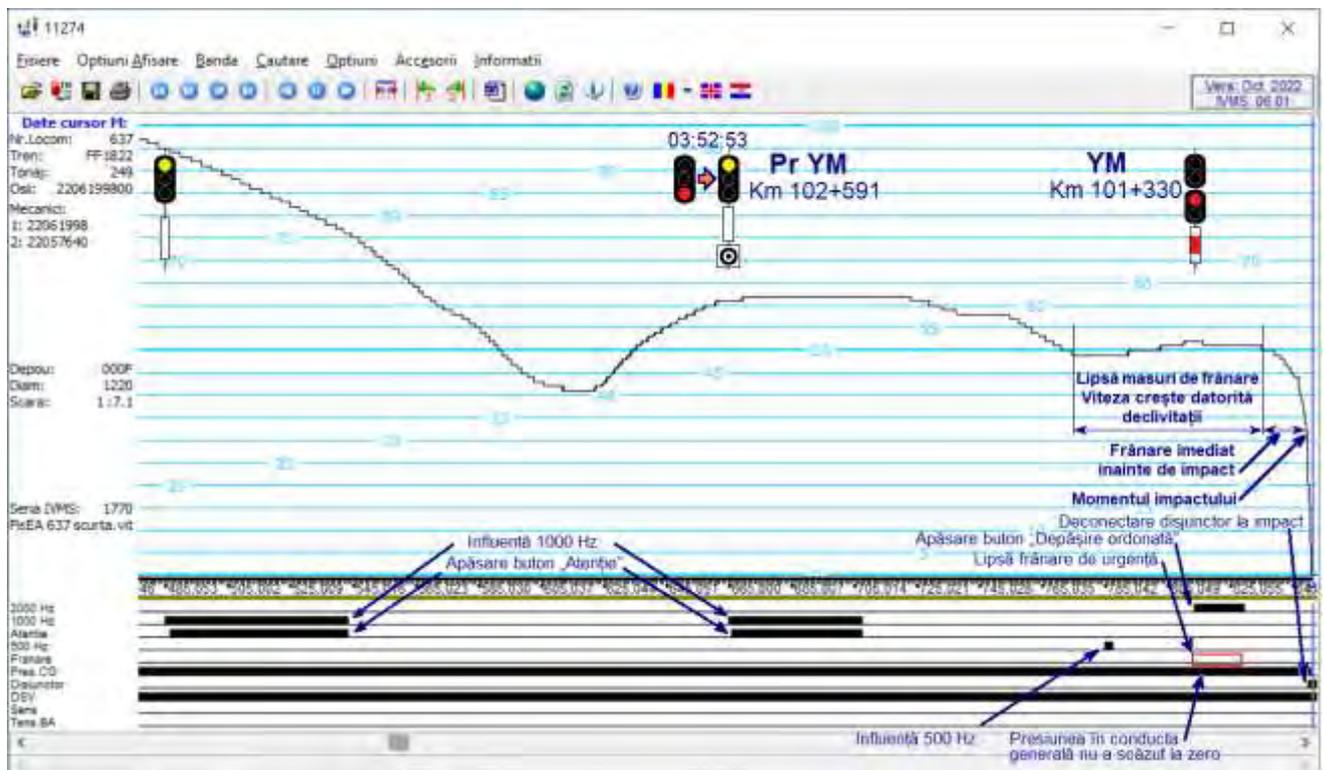
Figura nr.5 – Diagrama înregistrărilor IVMS la locomotiva EA637 înainte de coliziune

- de la viteza de 18 km/h viteza trenului a scăzut la 11 km/h, pe un spațiu de 01,44 m, după care trenul a circulat cu viteza de 11 km/h, pe un spațiu de 01,44 m;

- de la viteza de 11 km/h viteza trenului a scăzut la zero, pe un spațiu de 02,63 m, la ora 03:55:10”.

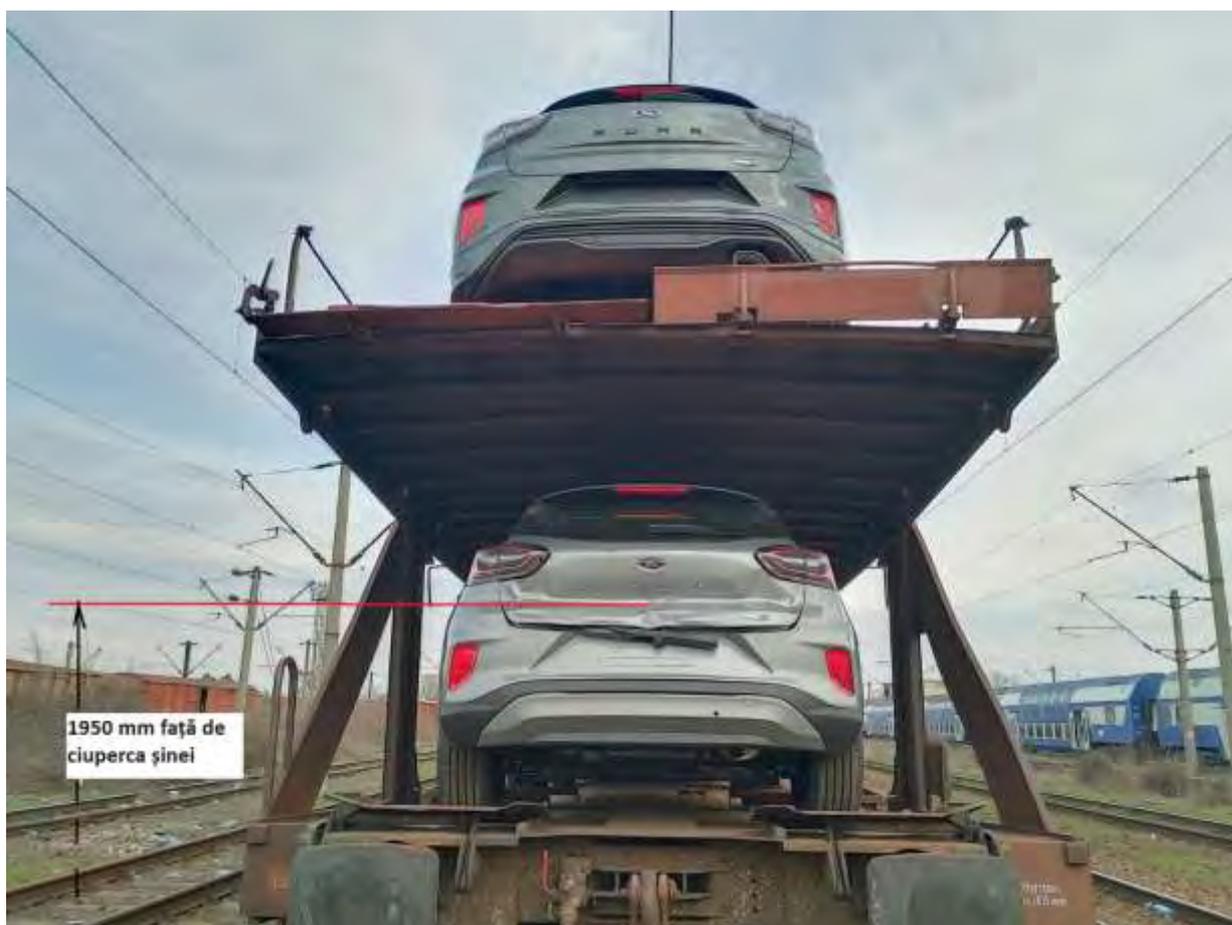
Foto nr.4 urmele de lovituri ca urmare a coliziunii la ultimul vagon din trenul de marfă

- Ambele semivagoane ale vagonului nr.25804367532-5 erau deraiate, primul fiind înclinat la 45° pe partea stângă sens de mers, încărcătura deplasată, iar celălalt semivagon era răsturnat pe partea dreaptă sens de mers, încărcătura fiind căzută pe terasamentul căii;
- Distanța dintre penultimul și ultimul vagon era de aproximativ 6,5 m, cupla de legare fiind sărită din cârligul vagonului de semnal;
- Lovituri pe tampoanele vagonului nr.25804367440-1 (vagonul de semnal) în capătul spre Hm Măldăeni și pe plăcile de intercomunicație de la platforma superioară, la o înălțime de 2990 mm față de ciuperca șinei;
- Lovituri în zona haionului autoturismului aflat pe platforma inferioară a ultimului vagon, spre Hm Măldăeni, la o înălțime de 1950 mm față de ciuperca șinei;
- La un număr de 5 vagoane, începând de la semnal către locomotivă încărcătura era deplasată.

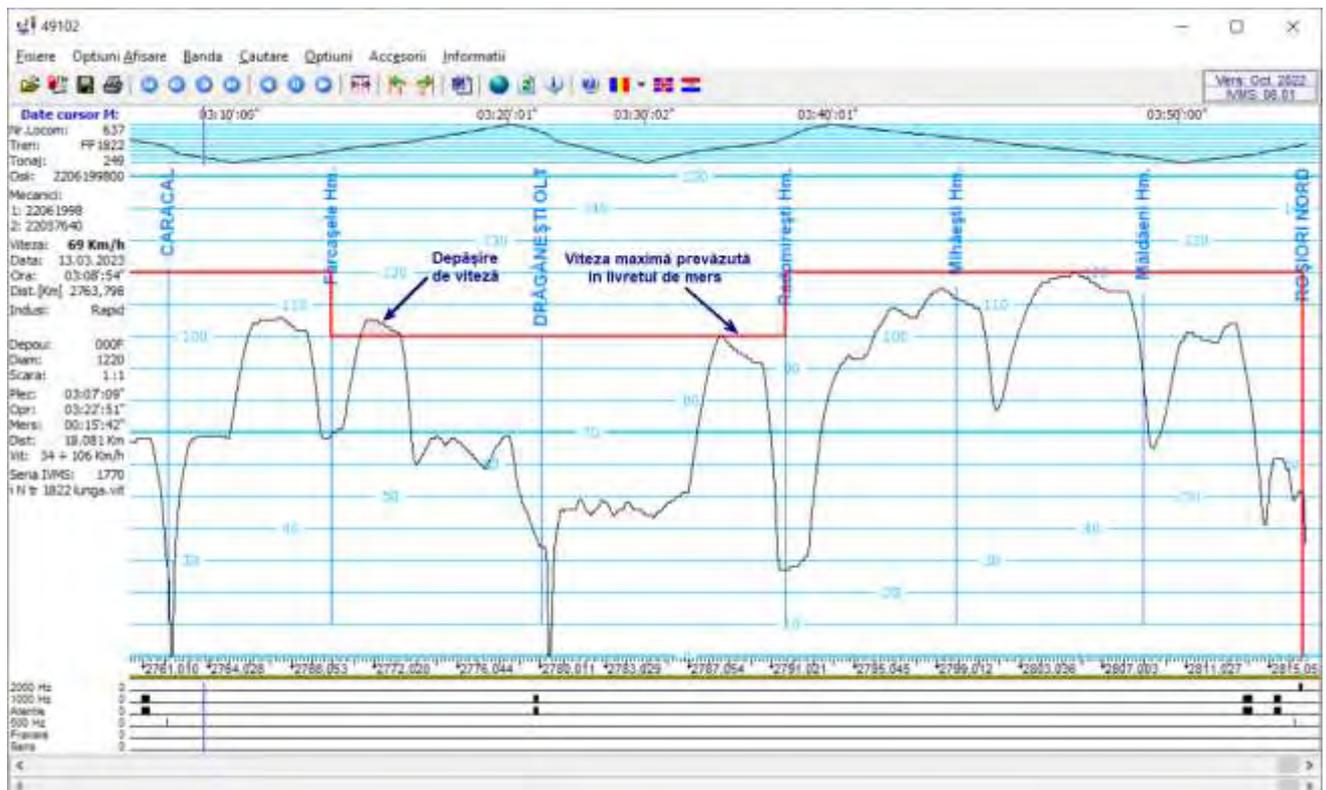
Figura nr.8 – Extras din datele IVMS înregistrate în circulația trenului de călători nr.1822 pe distanța Caracal - Roșiori Nord

După depășirea semnalului luminos de intrare YM viteza a rămas constantă aproximativ 157 de metri după care a scăzut, ca urmare a unei frânări de serviciu, până la o viteză de aproximativ 37 km/h, moment în care locomotiva EA 637 a intrat în coliziune cu ultimul vagon al trenului de marfă nr.50514, care se afla în mișcare, cu o viteză de aproximativ 8 km/h. După producerea coliziunii până la oprire trenul de marfă nr.50514, aparținând OTF DBCR, a mai parcurs o distanță de aproximativ 398 m față de momentul impactului.
