RAPORT DE INVESTIGARE

privind accidentul feroviar produs în data de 17.03.2023, pe raza de activitate a Sucursalei Regionale de Căi Ferate Brașov, între halta de mișcare Beia și halta de mișcare Cața, prin deraierea de ambele boghiuri a vagonului nr.31533960791-5 aflat penultimul în compunerea trenului de marfă nr.66358

*Varianta finală
martie 2024*

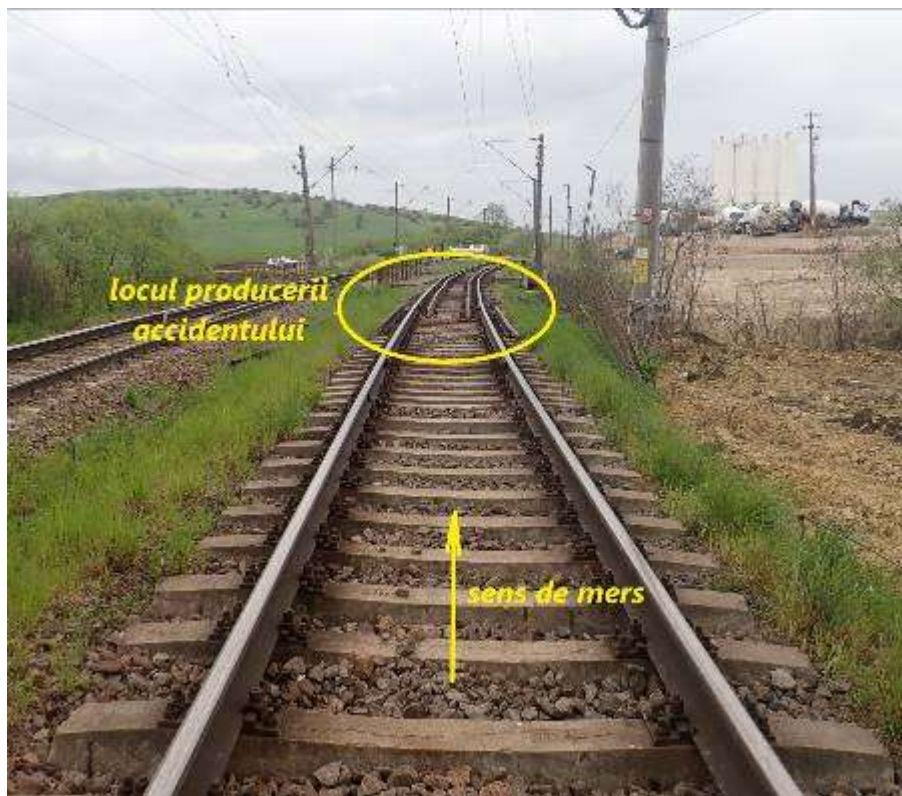
Foto nr.1 – zona producerii accidentului

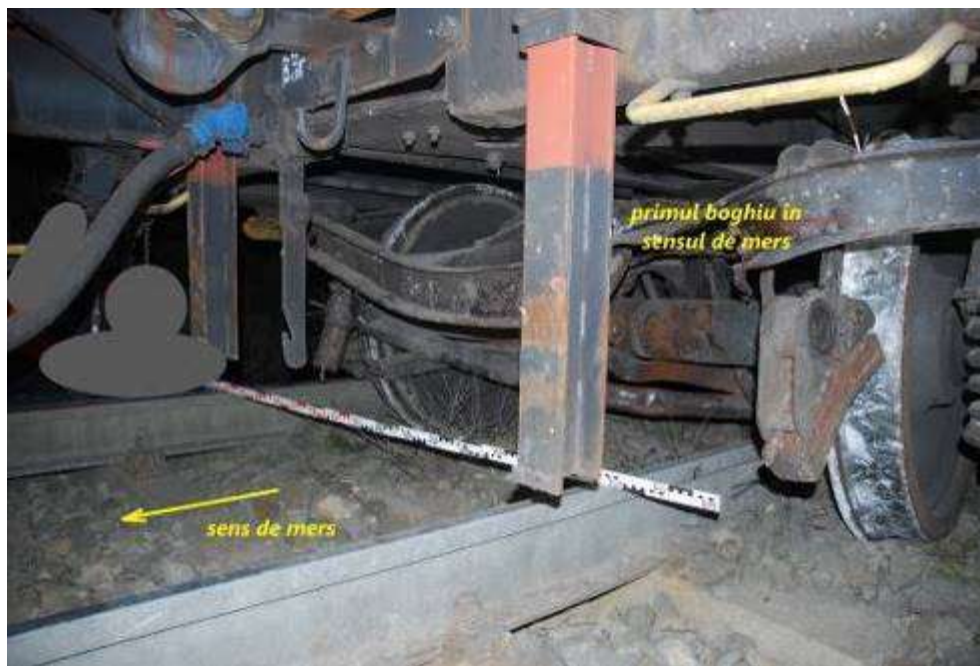
- primul boghiu în sensul de mers era deraiat în exteriorul curbei (partea stângă sens de mers), iar al doilea boghiu era deraiat în interiorul curbei (partea dreaptă sens de mers) – *foto nr.2*;
- roțile primului boghiu se aflau la o distanță de circa 40 cm de ciuperca șinei, iar ale celui de al doilea la o distanță de circa 20 cm de ciuperca șinei;
- semiacuplările de aer dintre vagonul deraiat și vagonul următor cu nr.31533917660-4, erau decuplate, semiacuplarea de aer de la ultimul vagon fiind smulsă de pe vagon împreună cu robinetul frontal de aer montat pe conducta generală de aer a vagonului și căzută pe terasament – *foto nr.3 și nr.4*;
- o parte din podeaua de lemn din față a vagonului era lipsă, fiind ruptă ca urmare a producerii accidentului – *foto nr.5*.

Foto nr.2 – primul boghiu deraiat

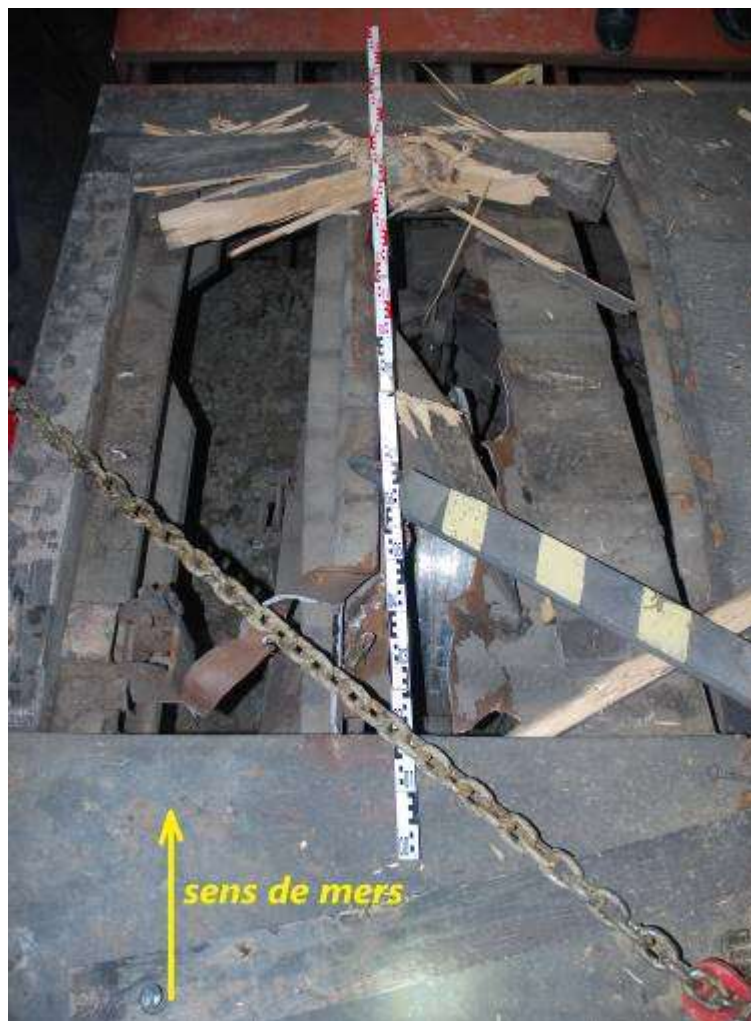
Foto nr.5 – porțiunea din podeaua de lemn lipsă

- prima osie în sensul de mers era strâmbă, fără urme de mișcare de la semn ale roților pe ambele părți – *foto nr.12÷14*. A necesitat înlocuirea la locul producerii accidentului;
- cadrul de boghiu partea stângă sens de mers era lovit, rupt și deformat – *foto nr.15*. A necesitat înlocuirea la locul producerii accidentului;
- podeaua vagonului în partea stânga față sens de mers era cu bucăți de lemn lipsă și tabla parascânteii lipsă, traversa intermediară ruptă – *foto nr.5*;

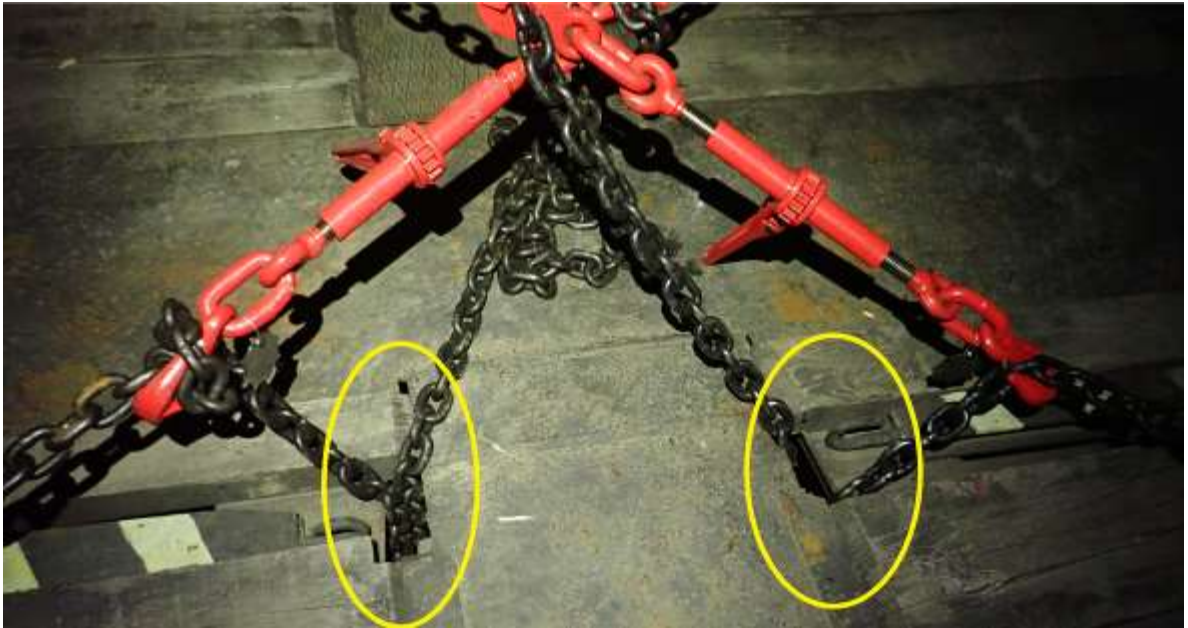
La vagonul nr.31533960989-5, tip Rmms aparținând de asemenea SNTFM, ***poziționat înaintea vagonului deraiat***, s-a constatat că, capetele libere ale lanțurilor care asigurau ancorarea/fixarea materialului militar aflat pe vagon, erau căzute prin spațiile formate în zona de așezare a țepușelor mobile în poziție orizontală pe podeaua vagonului – *foto nr.6*. Acestea atârnavă în ambele părți stânga/dreapta. În partea stângă sens de mers, se sprijineau pe elementele timoneriei de frână – *foto nr.7*. În partea din dreapta, o bucată atârna pe terasament și o bucată era prinsă în buclă de elementele timoneriei de frână – *foto nr.8*. Pe lanțul rupt s-au observat urme de forțare (posibil lipsă zale) și urme de pământ și de frecare cu suprastructura căii de culoare albicioasă – *foto nr.8*.

Foto nr.6 – surplusul de lanț căzut prin spațiile libere

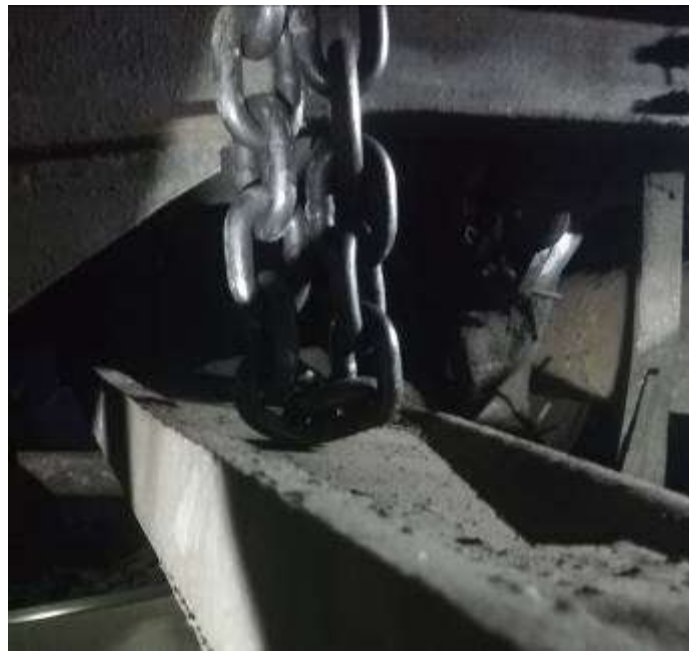
Foto nr.7 – bucata de lanț sprijinită pe elementele timoneriei de frână

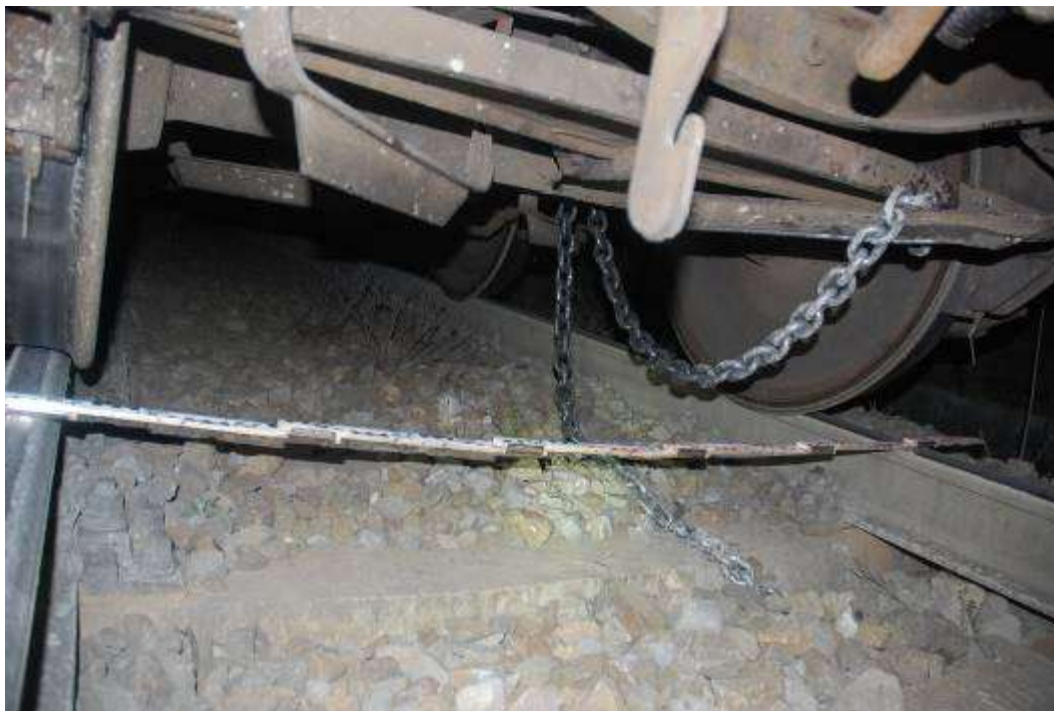
Foto nr.8 – bucata de lanț pe terasamentul căii

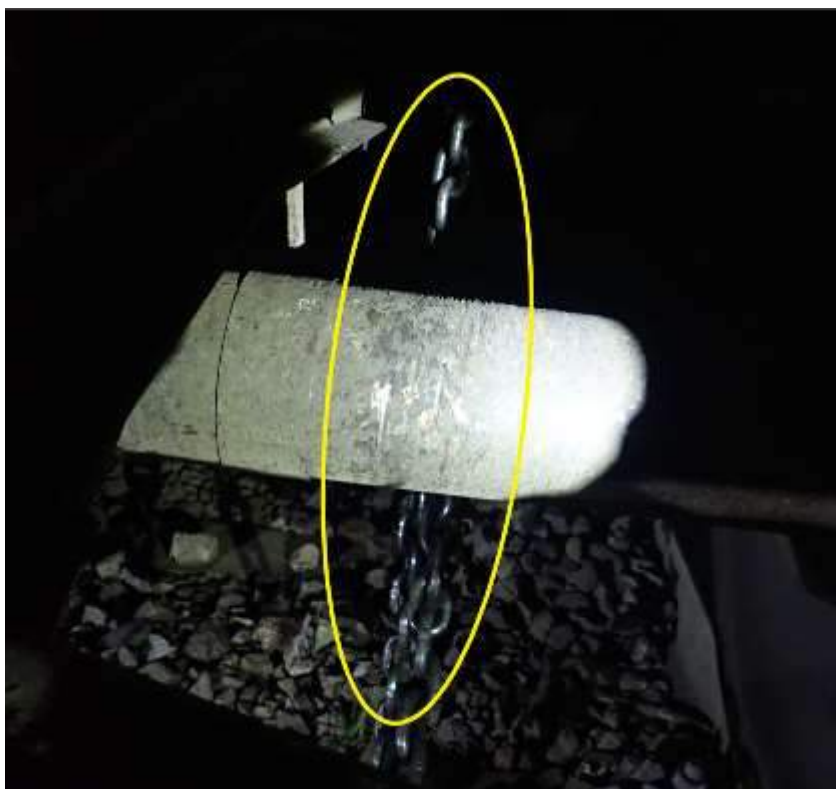
Pe corpul ultimei osii, în sensul de mers al vagonului (antepenultimul în componerea trenului), s-au constatat urme de frecare produse de bucata de lanț căzută – *foto nr.9.*

Foto nr.9 – urme de frecare pe osie/bucata de lanț căzută

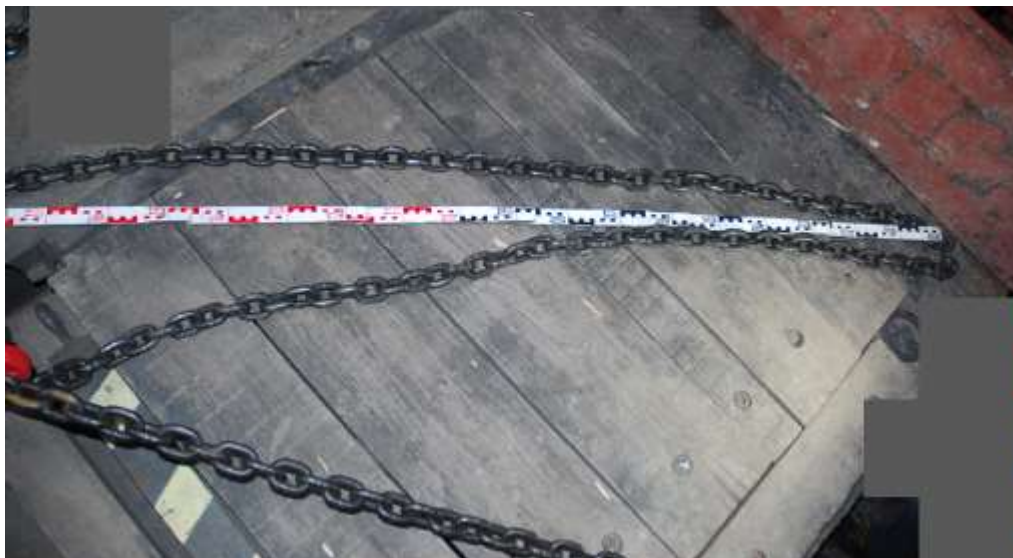
Foto nr. 10

După ridicarea celor două părți de lanț, s-a constatat că partea din stânga forma o buclă, lungimea acesteia fiind de circa 2,20 m – *foto nr.10.* Partea din dreapta nu era în formă de buclă, fiind formată

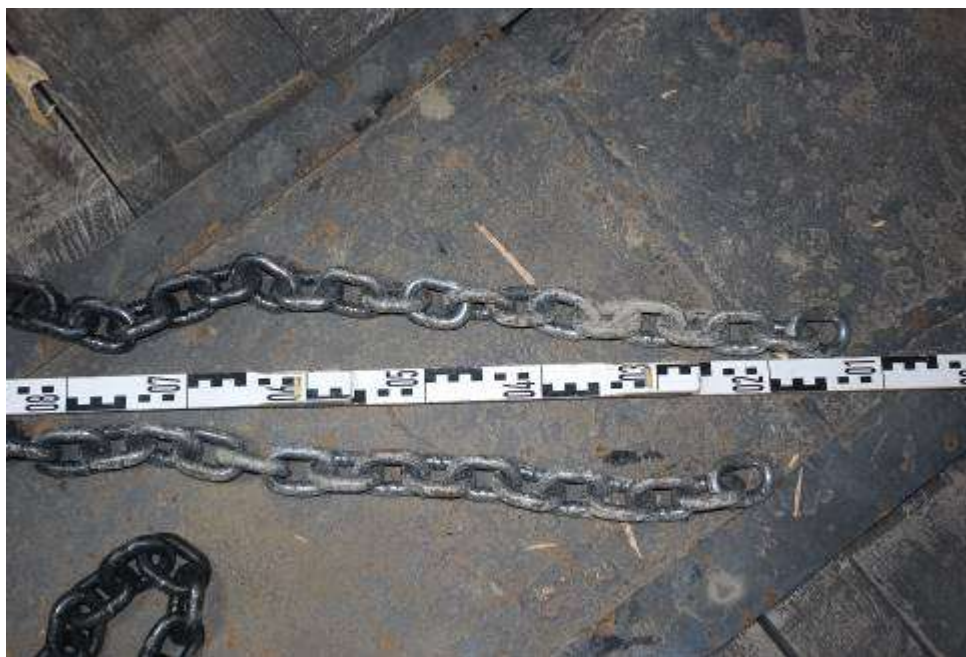
Foto nr.11

din două bucăți de circa 2,20 m și 2,60 m – *foto nr.11*. La capetele celor două bucăți s-au observat urme de frecare cu suprastructura căii, de culoare albicioasă – *foto nr.11*.

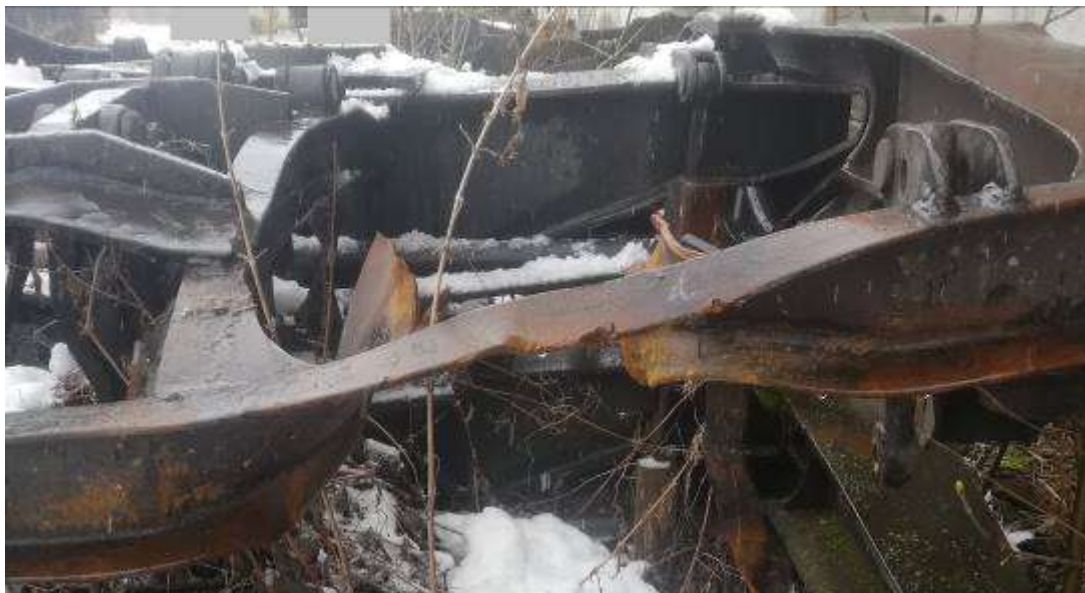
Foto nr.15 – cadrul de boghiu deformat

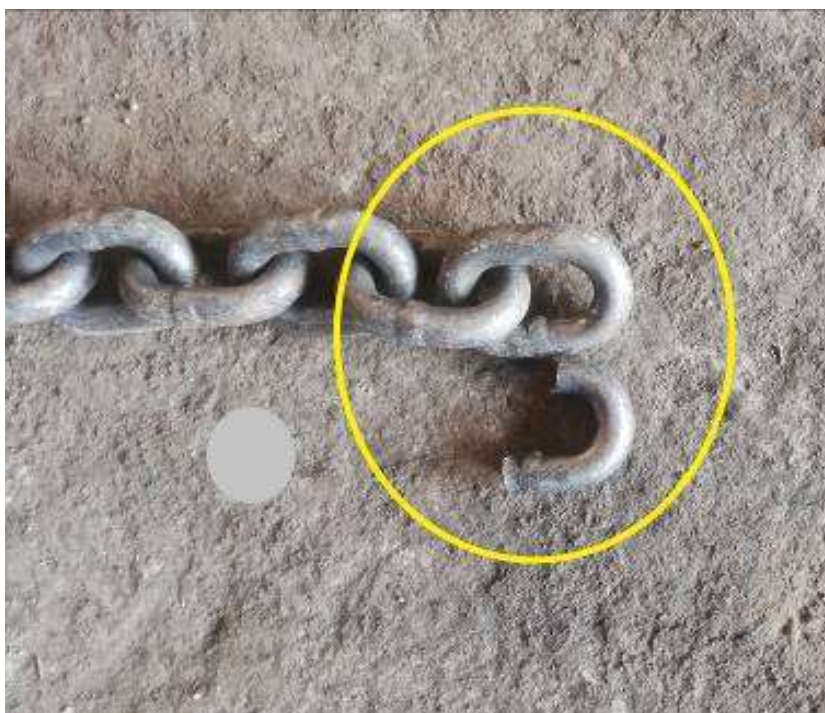
Foto nr.16

După începerea lucrărilor de remediere a suprastructurii căii, personalul aparținând Districtului L3 Mureni a găsit o bucată de za de lanț. După compararea acesteia cu lanțul care a asigurat ancorarea materialului militar, s-a constatat că aceasta este asemănătoare ca dimensiune, formă și construcție cu restul zalelor din lanț – *foto nr.16*.

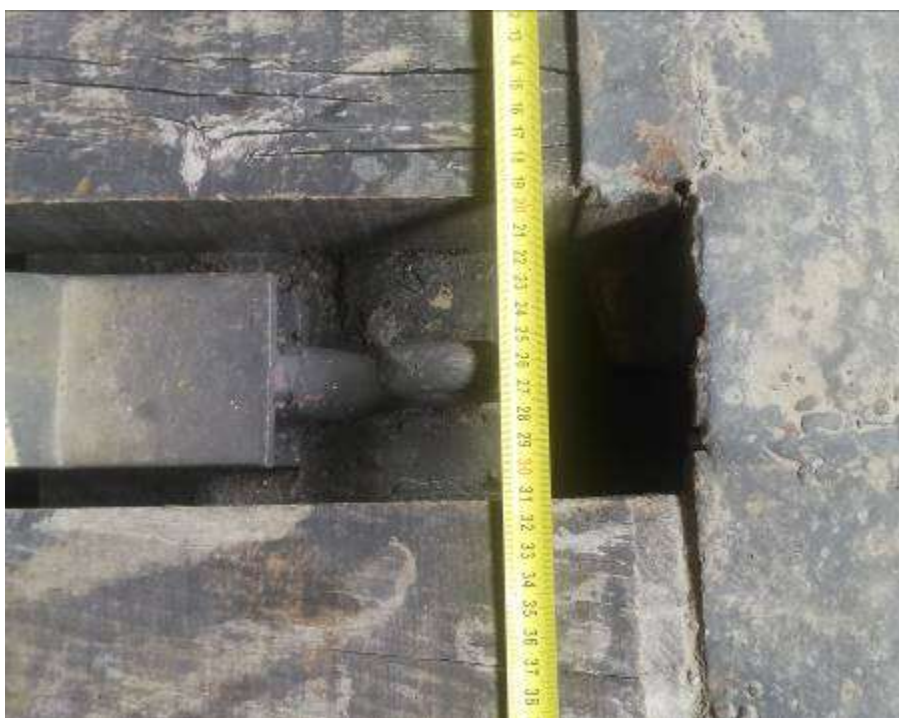
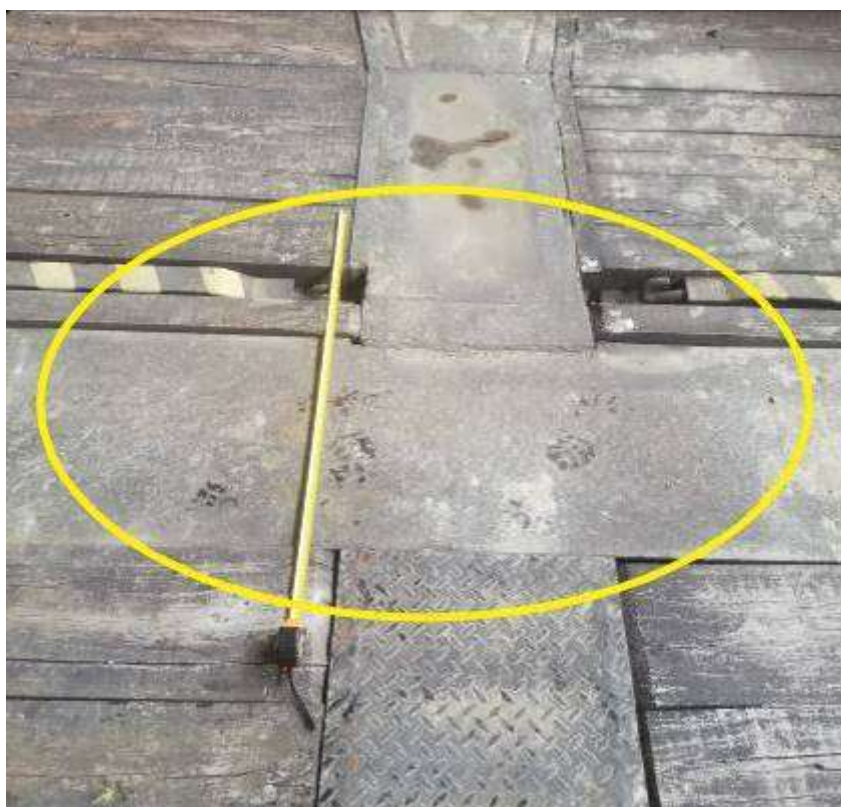
În cazul de față, în locul prevăzut în podeaua vagonului pentru așezarea țepușelor laterale, exista un spațiu cu o lungime de circa 100 mm – *foto nr.17 și foto nr.18.*

Având în vedere cele de mai sus și faptul că, capetele libere ale lanțurilor de ancorare/fixare a materialului militar au fost poziționate pe partea metalică a șasiului (așa cum au fost constatate la vagonul deraiat – *foto nr.19*), fără a fi asigurate, se poate concluziona rezonabil că vibrațiile produse în timpul transportului au favorizat alunecarea de pe partea metalică a acestor capete și pătrunderea lor prin spațiile existente mai sus menționate.

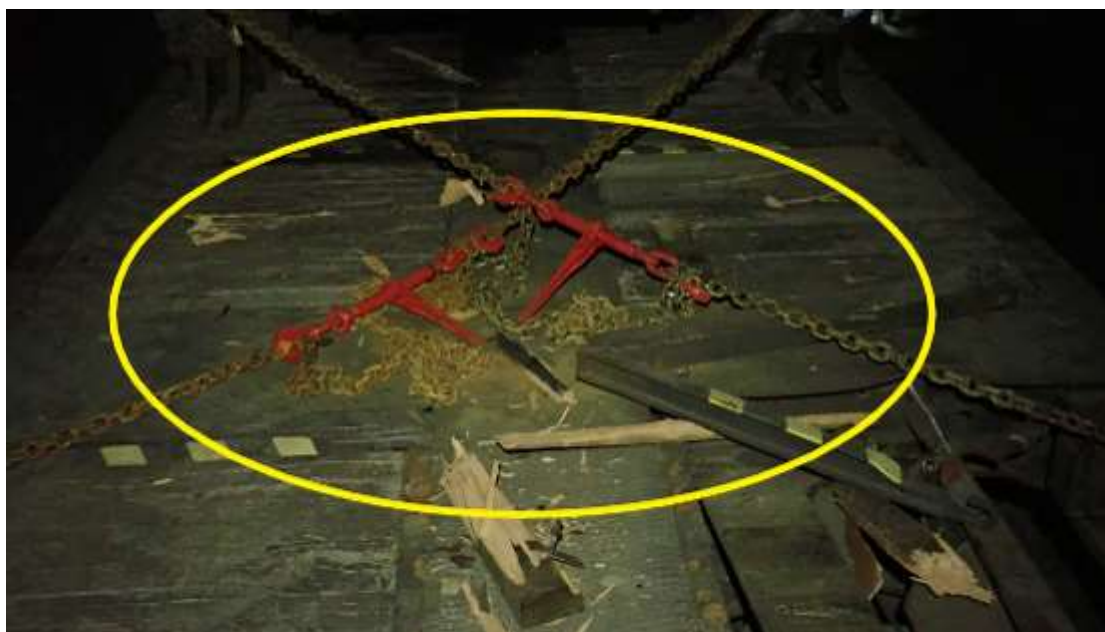
Foto nr.19 – zona unde era poziționat surplusul de lanțuri la vagonul deraiat

În urma verificărilor efectuate de comisia de investigare la locul producerii accidentului, s-a constatat că materialul militar pe roți a fost asigurat în conformitate cu prevederile din Ghidul menționat - *foto nr.27*, dar capetele libere ale lanțului de ancorare/fixare au fost lăsate libere și neasigurate (nefixate) pe podeaua vagonului pe partea metalică a acestuia, în zona întinzătoarelor – *foto nr.19*.

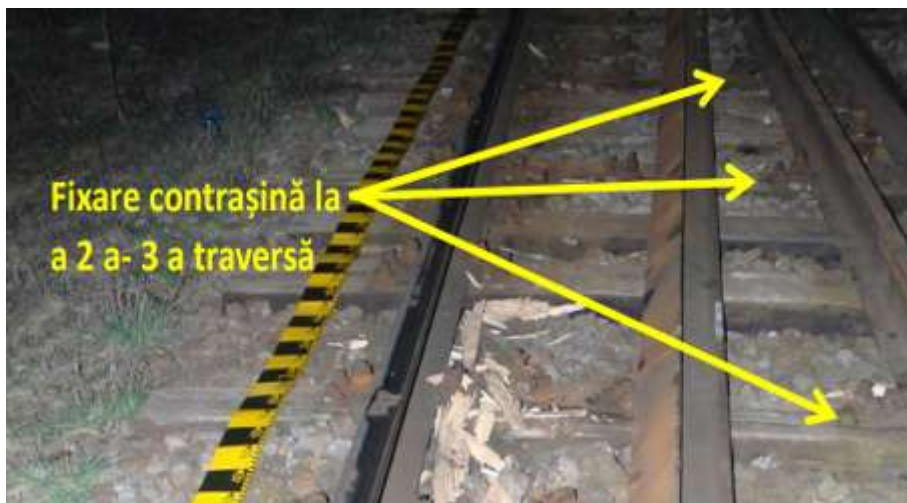
Contrașinele pe pod erau fixate din două în două traverse regulamentar, dar la capetele podului, pe terasament, nu erau fixate de fiecare traversă din cale - *foto nr.21*.

Foto nr.21 - Contrășină fixată numai la fiecare a doua – treia traversă

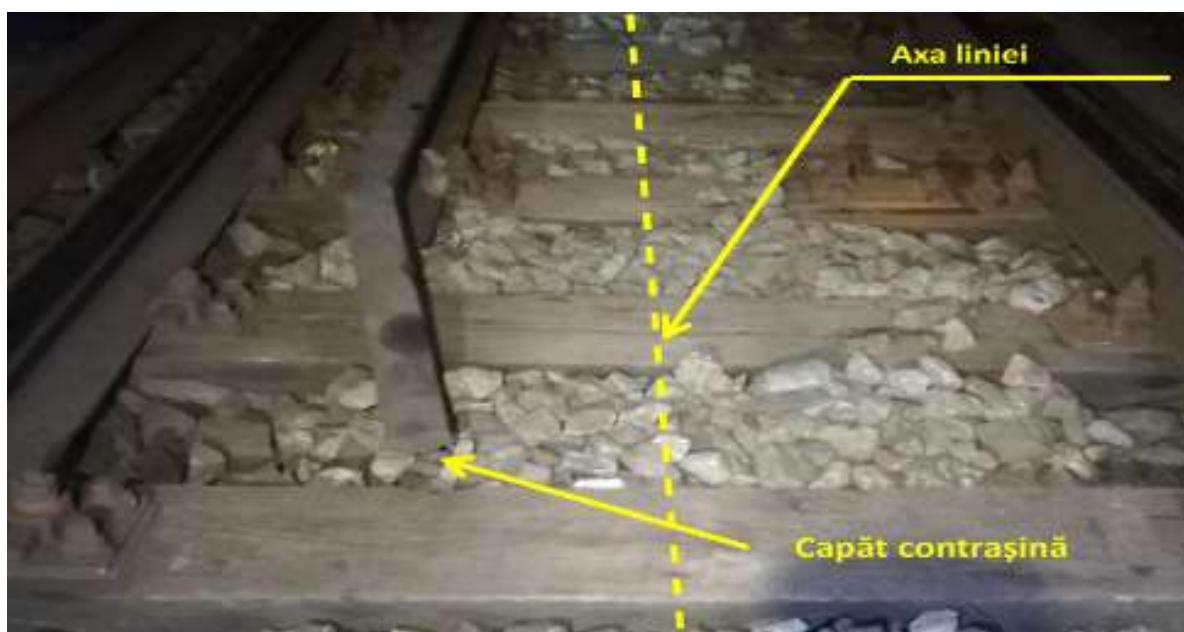
Extremitățile contrașinelor interioare de pe terasament nu erau îndoite suficient în plan orizontal în așa fel încât capetele să se unească între ele în axa căii, formând vârful contrașinelor - foto nr.22.

Foto nr.22 - Extremitatea contrașinei interioare de pe terasament ne îndoită suficient în plan orizontal în așa fel încât capătul să ajungă în axa liniei.

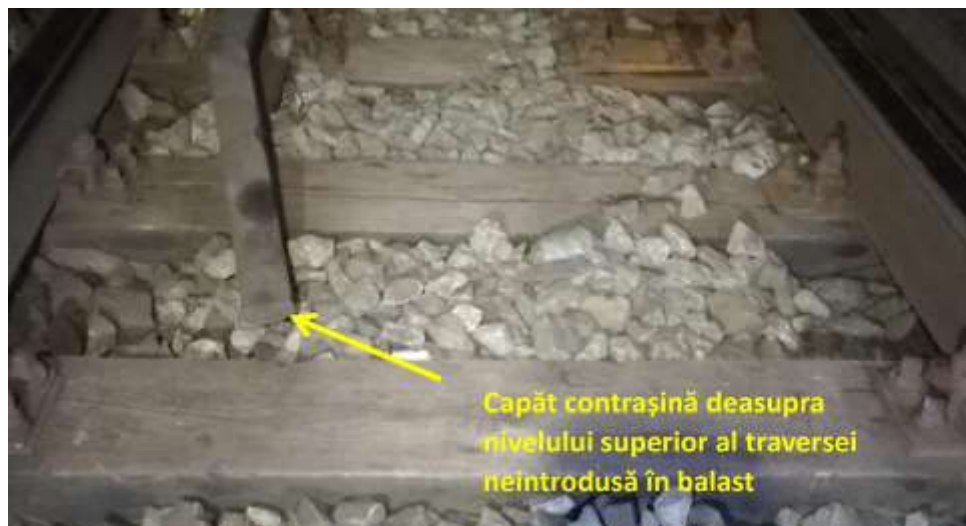
Extremitățile contrașinelor de pe terasament nu erau îndoite suficient în plan vertical în așa fel ca, capetele să intre în balast sub nivelul traversei de pe terasament - foto nr.23.

Foto nr.23 - Extremitate contrașină de pe terasament ne îndoită suficient în plan vertical în așa fel încât capătul să intre în balast sub nivelul traversei.

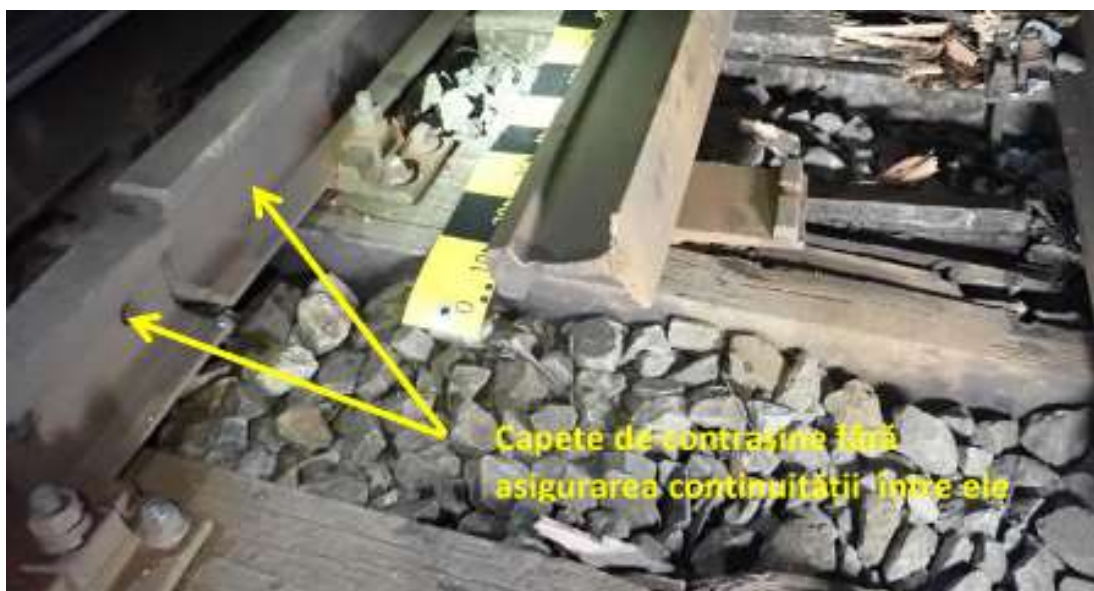
Contrașinele de pe terasamente erau alcătuite din mai multe cupoane de șină, și prin urmare, nu era asigurată continuitatea între ele - *foto nr.24.*

Foto nr.24 - Contrașină de pe terasament alcătuit din mai multe cupoane de șină, prin urmare, nu era asigurată continuitatea între acestea

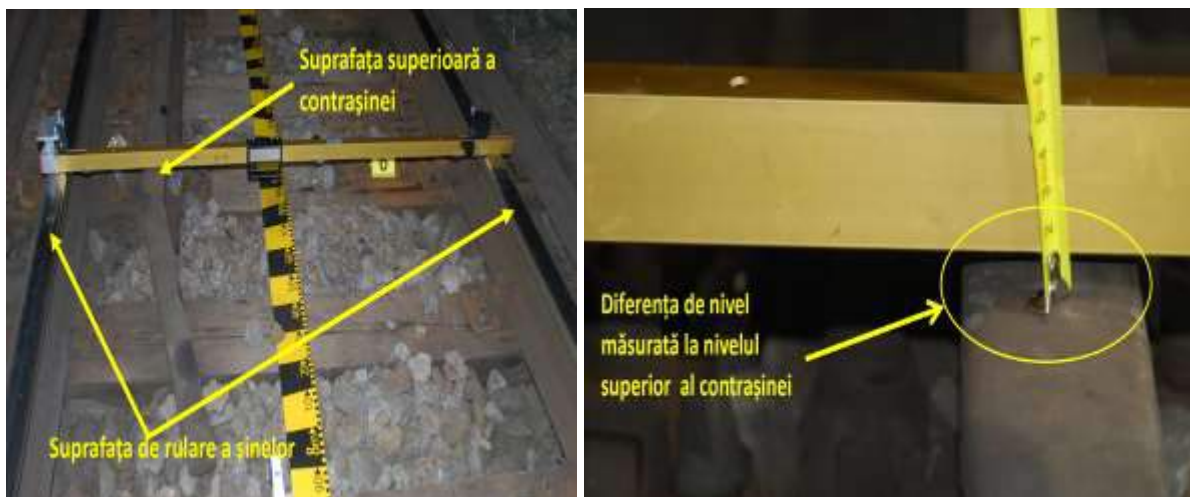
Nivelul superior al contrașinei (tip 60) era cu 10 mm sub nivelul suprafeței de rulare a șinelor (tip 65) - *foto nr.25, 26.*

Foto nr.25, 26 - Nivelul superior al contrașinei sub nivelul suprafeței de rulare a șinelor.

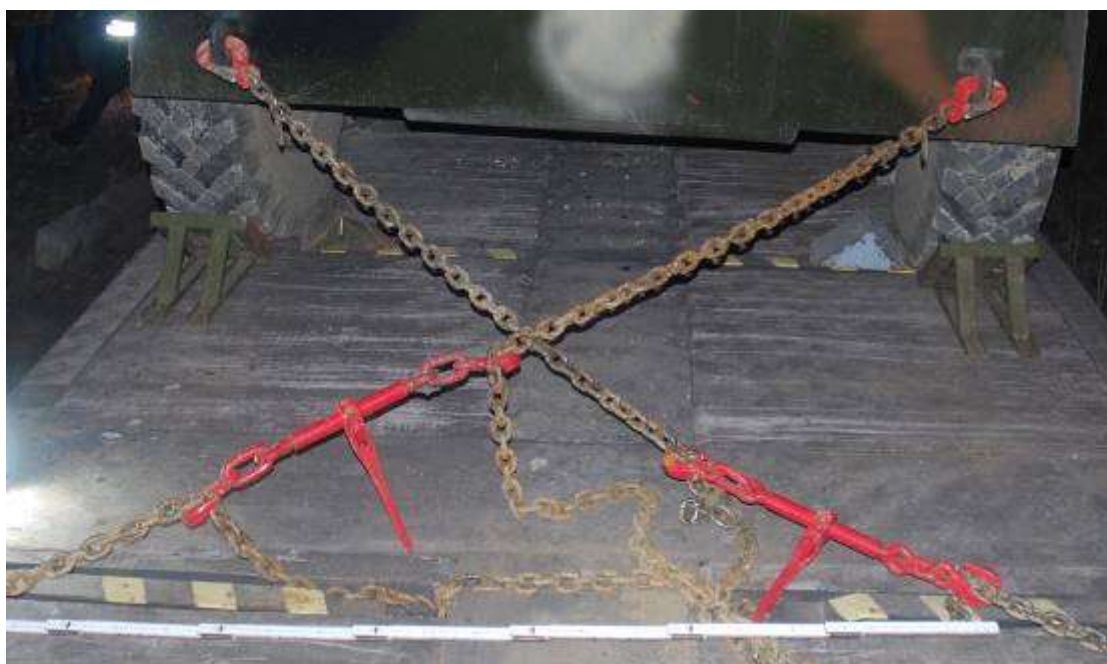
Foto nr.27 – modul de asigurare a materialului militar

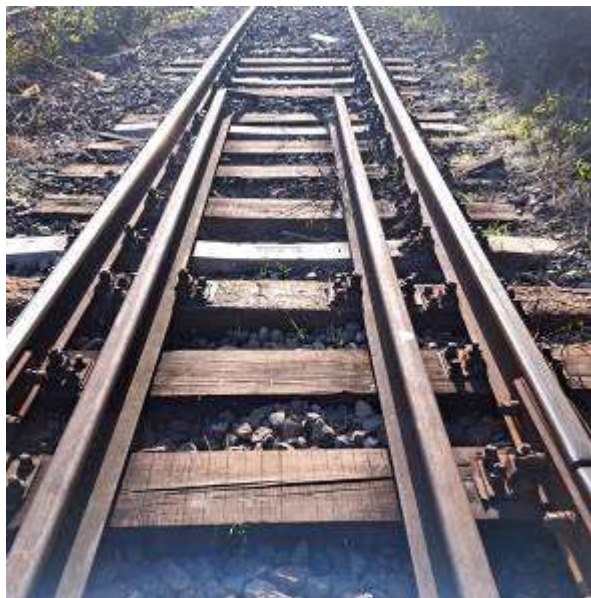
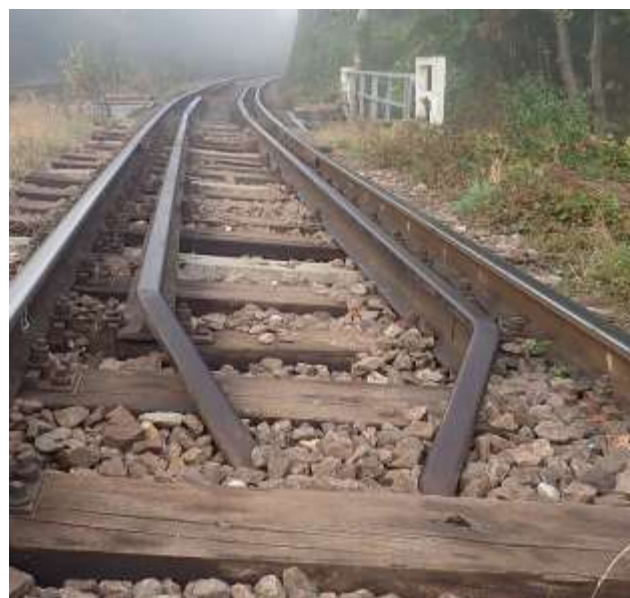
- lipsă prindere a contrașinelor pe fiecare traversă, capetele ne îndoite regulamentar – *foto nr.28 ÷ 29*;

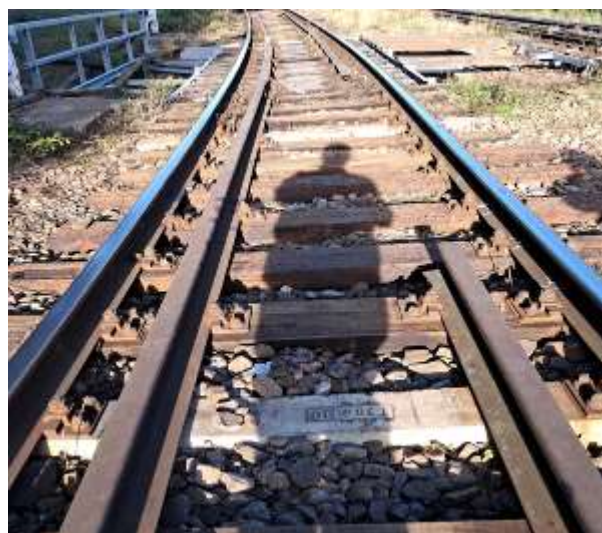
Foto nr.30 – lipsă continuitate la contrașină

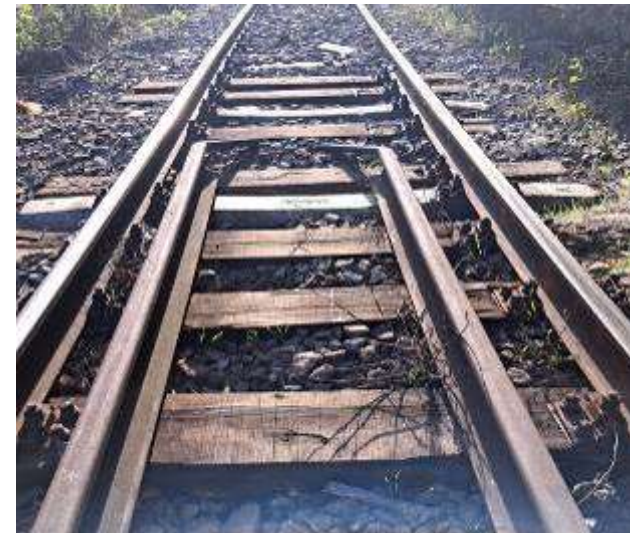
Foto nr.31 – lipsă prindere pe fiecare traversă

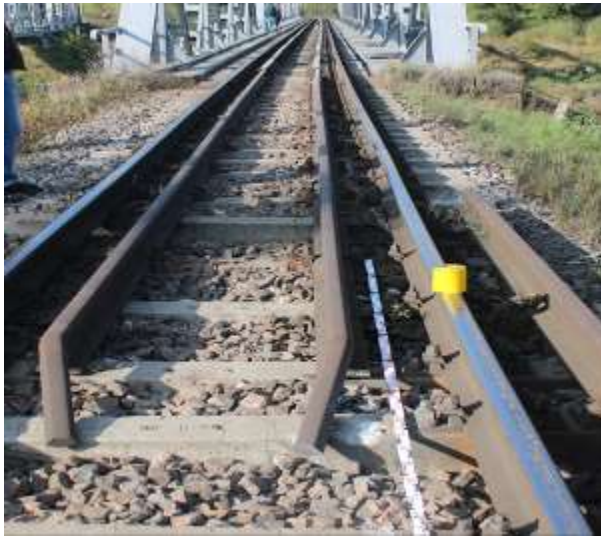
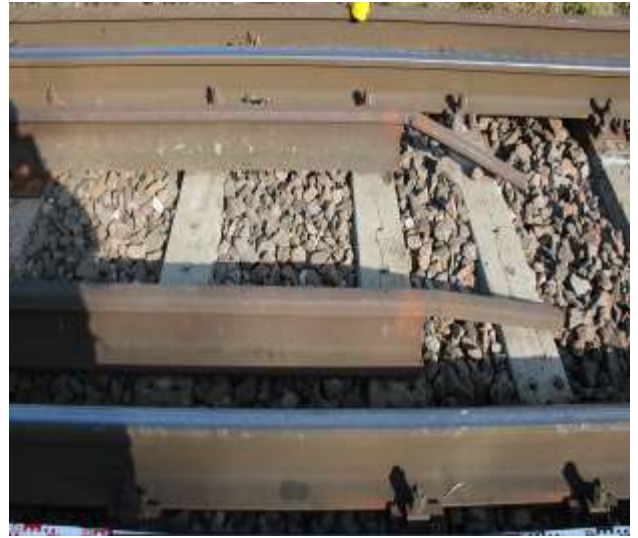
- lipsă prindere a contrașinelor pe fiecare traversă de beton (traversele sunt prevăzute cu dibluri pentru montarea plăcilor de prindere a contrașinelor) – *foto nr.32 ÷ 33*;

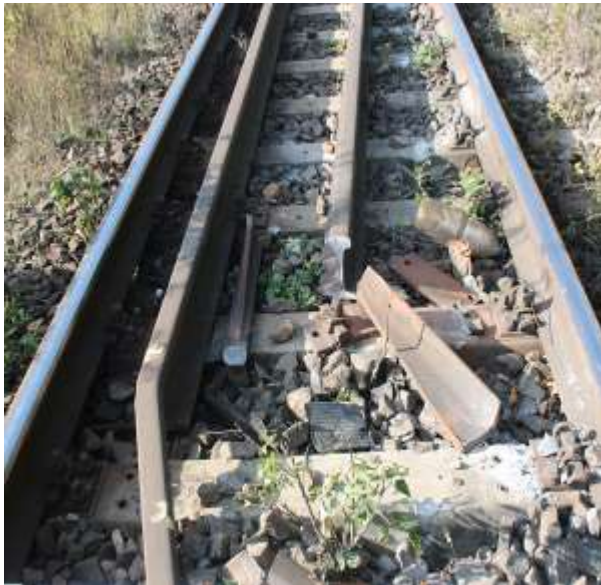
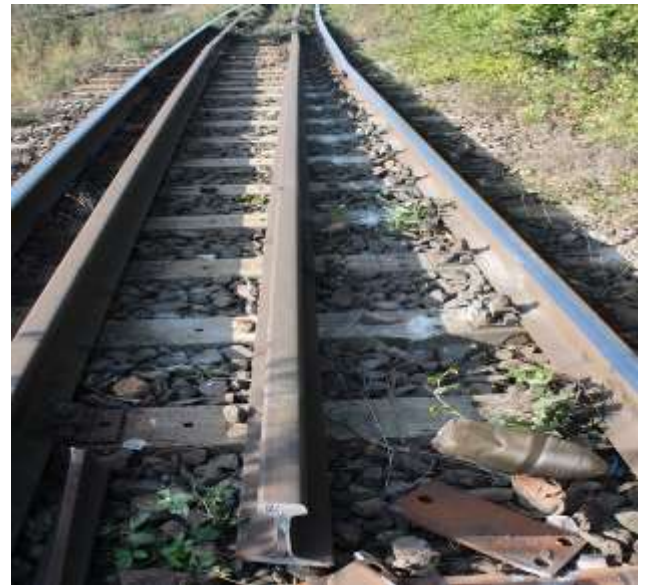
- lipsă prindere pe fiecare traversă de beton, capăt contrașină ruptă și deplasată – foto nr.34 ÷ 35;

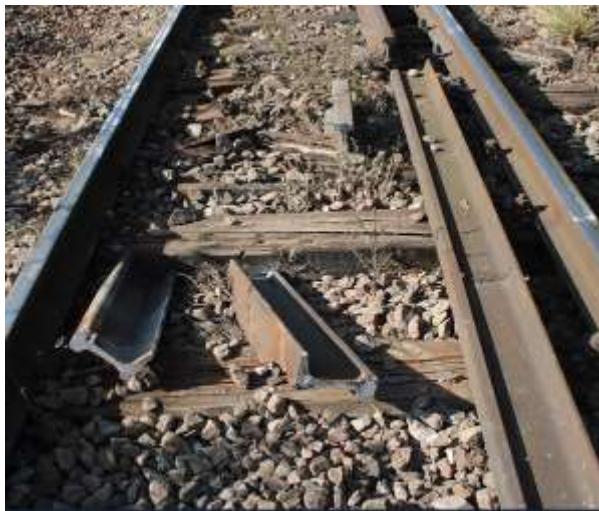
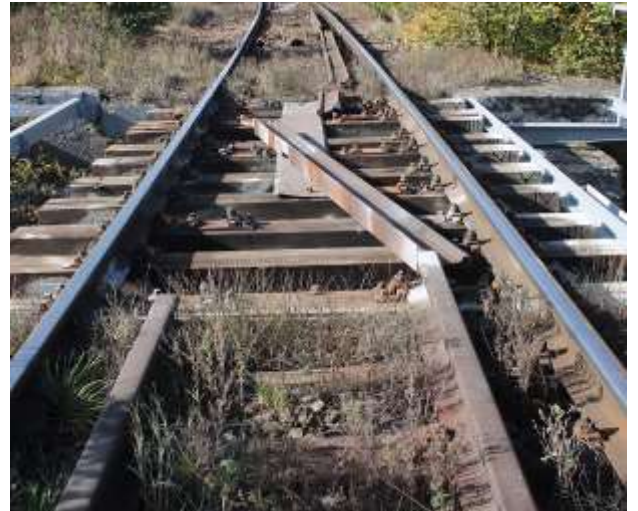
- lipsă prindere pe fiecare traversă, contrașine rupte în bucăți de roțile deraiate – foto nr.36 ÷ 37.

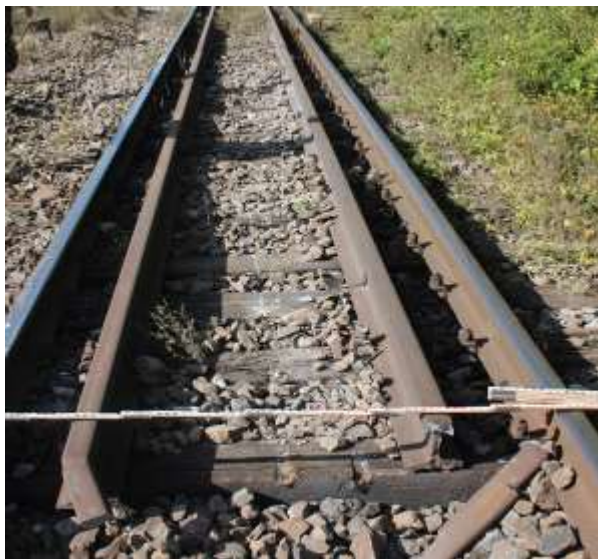
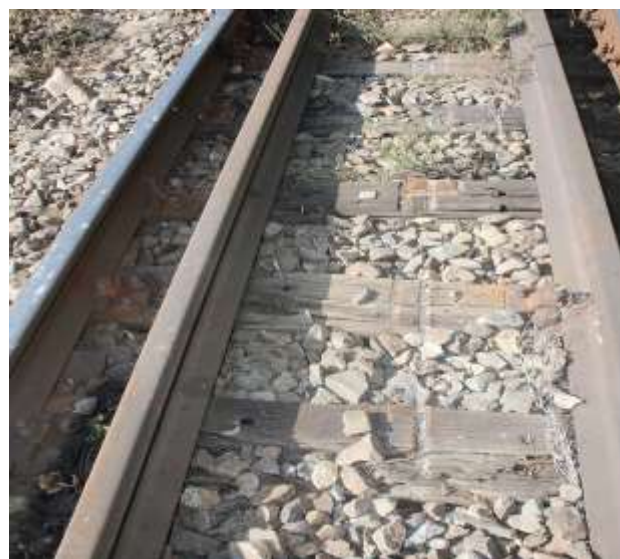
- lipsă prindere pe fiecare traversă, capăt contrașină ruptă, urmele vagonului deraiat între contrașine, contrașina ne îndeplinind rolul de ghidare a roților deraiate, de readucerea în cale a vehiculelor deraiate – *foto nr.38 ÷ 39.*

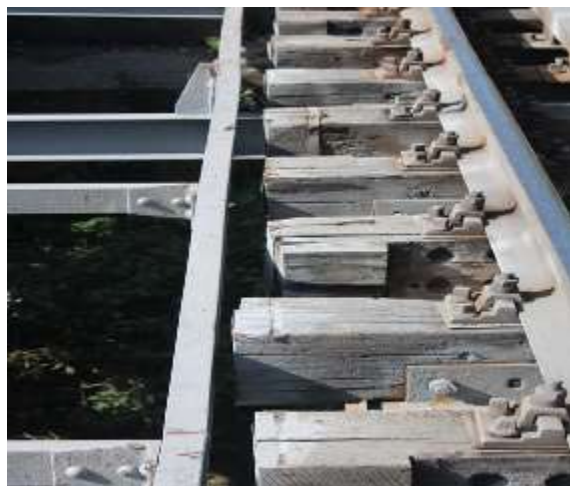
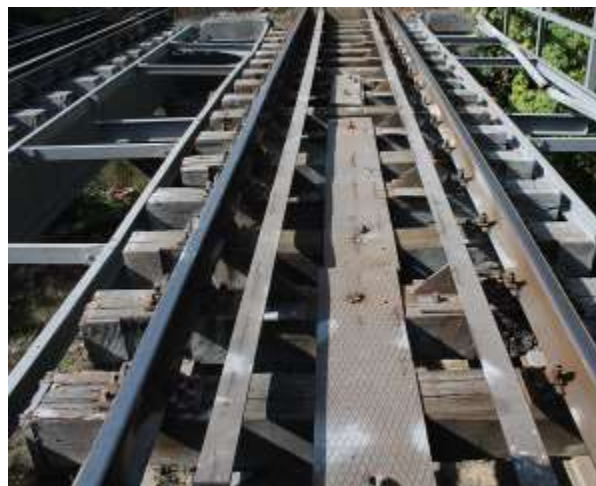
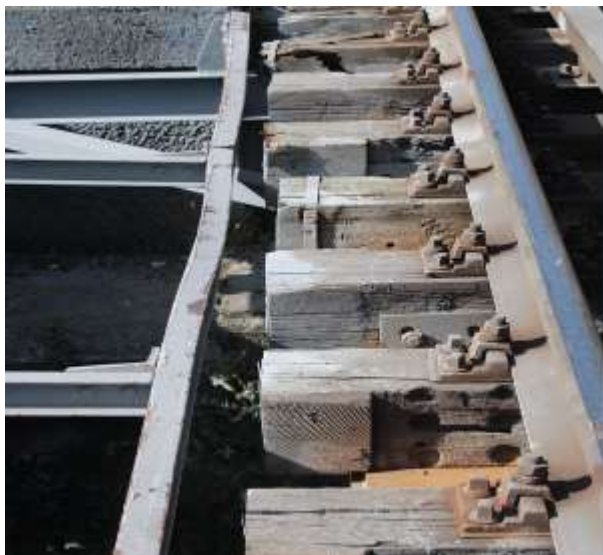
- urmele vagonului deraiat pe pod (între contrașine, pe capetele traverselor, pe grinda trotuarului) – *foto nr.40 ÷ 42.*

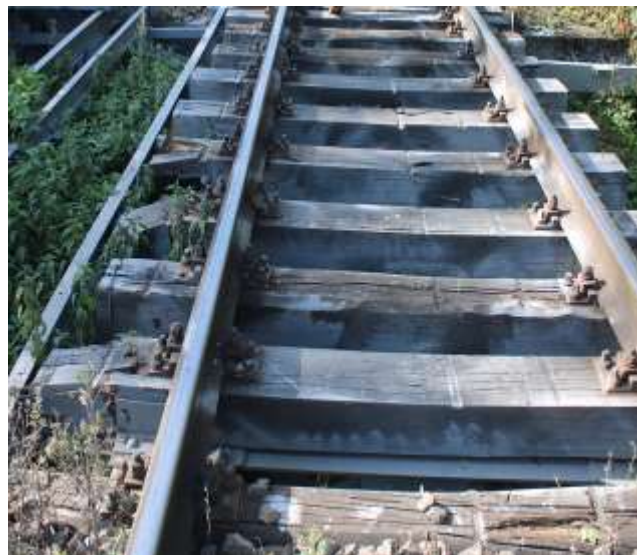
Foto nr.43

- urmele vagonului deraiat pe un pod fără contrașine – *foto nr.43*

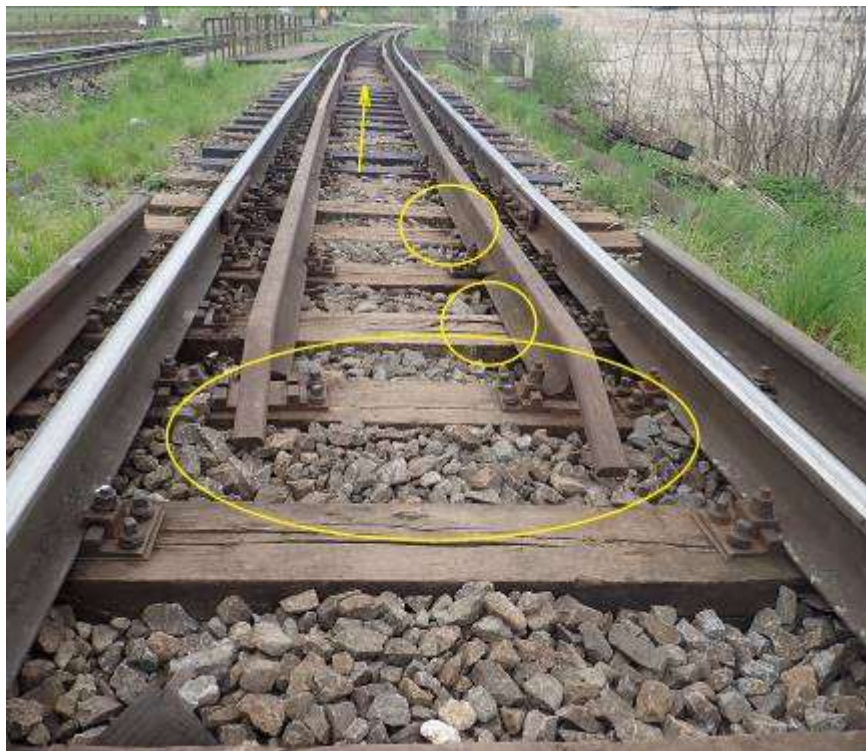
Menționăm faptul că după producerea accidentului, în urma efectuării lucrărilor de reparații, deși se cunoștea modul de producere al accidentului de către personalul responsabil cu mentenanța suprastructurii căii și de către personalul de conducere al secției de linii, contrașina a fost montată în continuare necorespunzător – *foto nr.44*.

Foto nr.44 – contrașina montată necorespunzător după lucrările de reparații ca urmare a accidentului
