RAPORT DE INVESTIGARE

al accidentului feroviar produs în data de 28.03.2023, în jurul orei 06:20, pe raza de activitate a Sucursalei Regionale de Căi Ferate Craiova, în linie curentă, între H.m. Popești Vâlcea și stația CFR Berbești, la km 21 + 550, prin deraierea locomotivei DA 1129, aflată împingătoare la trenul de marfă nr.60566

Raport de investigare final
26.03.2024

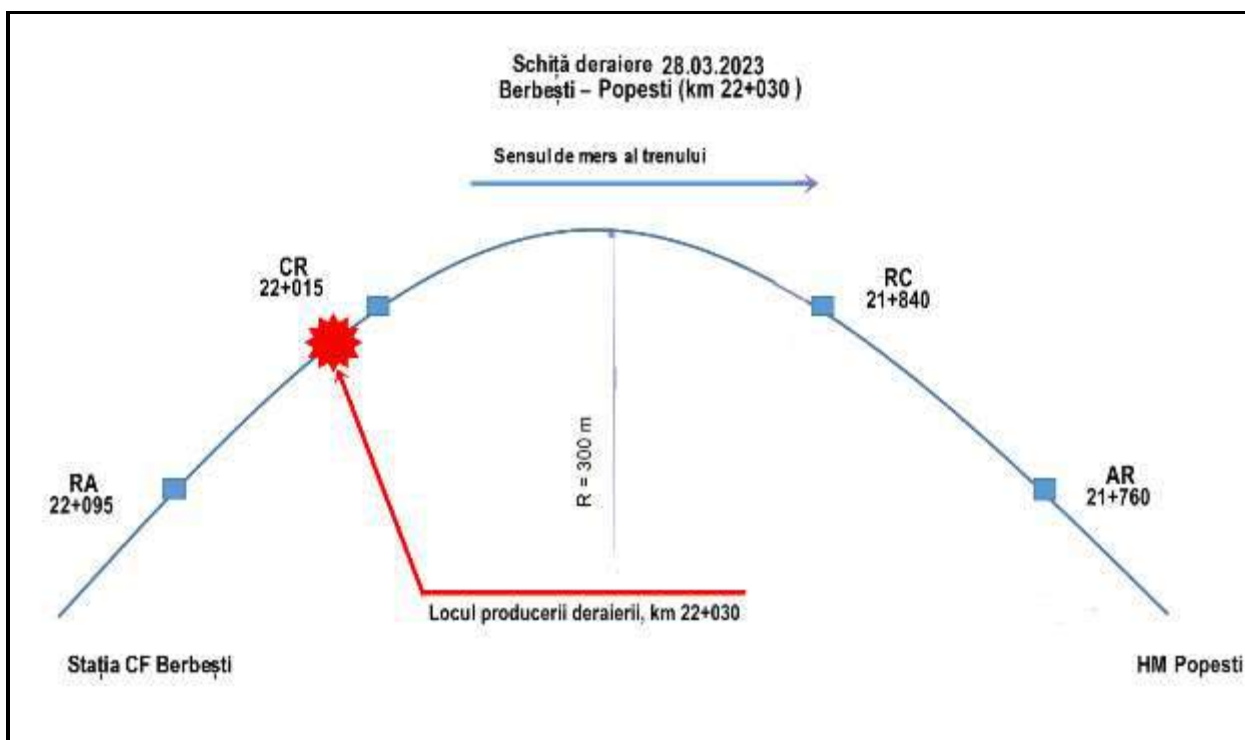
Fig. nr.2: schița producerii accidentului.

După plecarea trenului, în jurul orei 06:20, între stația CFR Berbești și Hm Popești Vâlcea, pe o curbă de racordare cu deviație dreapta, în sensul de mers (Fig. nr.2), mecanicul locomotivei împingătoare DA 1129 a simțit o lovitură puternică urmată de zgomote și rulare anormală a locomotivei după care a luat măsuri de frânare rapidă concomitent cu anunțarea mecanicilor celorlalte două locomotive despre frânarea trenului.

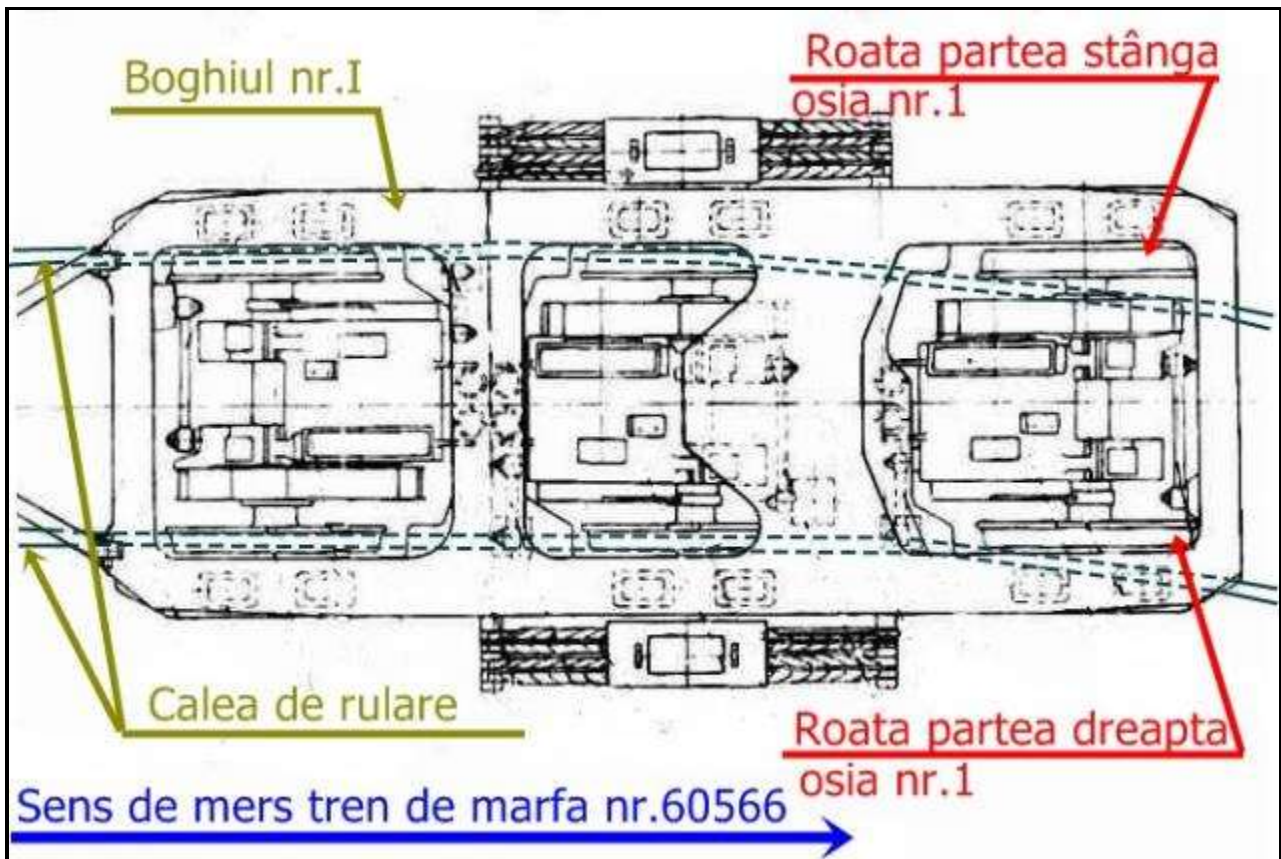
După oprirea trenului, ca urmare a verificărilor efectuate, s-a constatat că, la km 22+030, s-a produs deraierea locomotivei împingătoare DA 1129 de prima osie a boghiului nr.I, primul în sensul de mers (Fig. nr.3).

Fig. nr.3 Boghiul nr.1 deraiat de osia nr.1

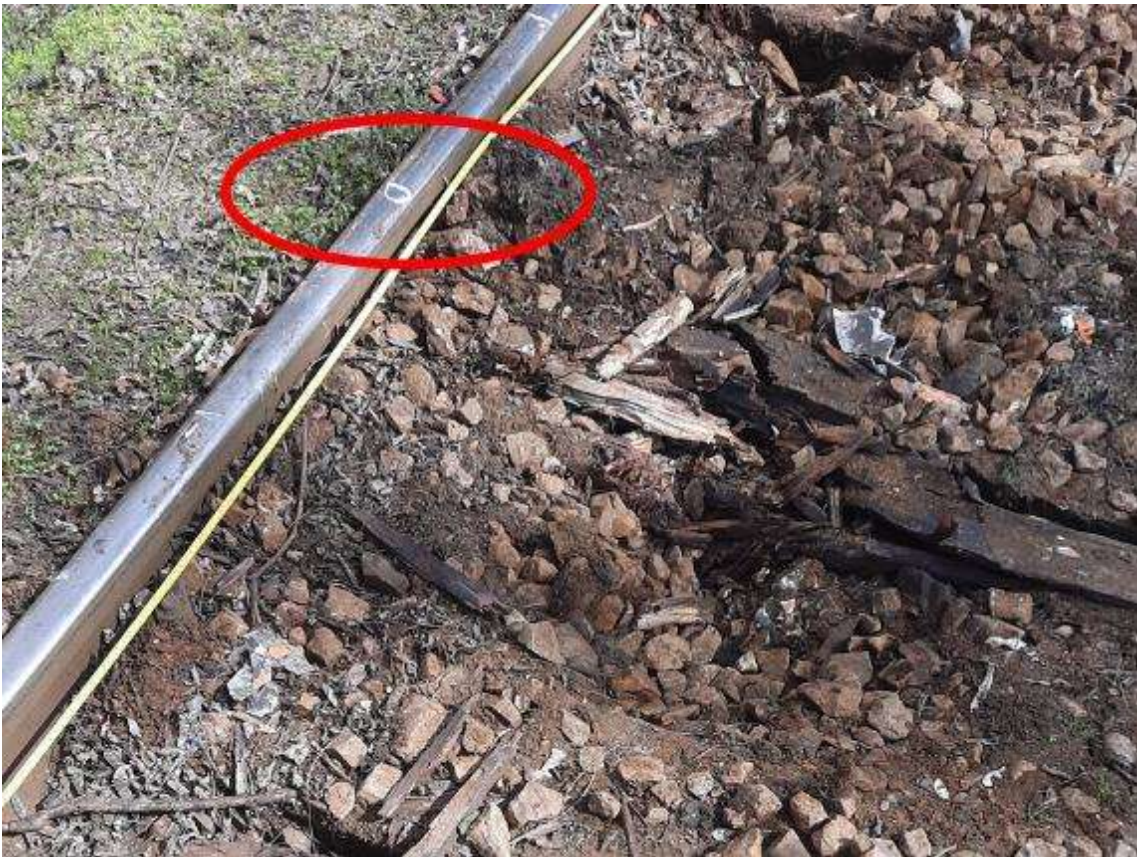
A fost notat cu „A” (km 22+036) punctul unde a căzut tamponul de la vagonul seria Fals nr.81536653796-8, al 8-lea de la semnal. Tamponul a fost târât de locomotiva împingătoare circa 4,70 metri punct notat cu „B” ce coincide cu punctul notat cu „0” (km 22+030 – urma de escaladare). Punctul „0” (Foto nr.1) este punctul de escaladare a locomotivei DA 1129 cu roata din partea stângă a boghiului nr.1, osia nr.1 sens de mers, punct care coincide cu punctul de lovire a tamponului în traversa T-2 producându-se deraierea locomotivei. Concomitent cu căderea roții din stânga în exteriorul căii s-a produs și căderea între firele căii a roții din partea dreaptă a aceleiași osii a locomotivei DA 1129.

Foto nr.1: Prima urmă de deraiere la km. 20+030 punct „0” (firul din stânga).

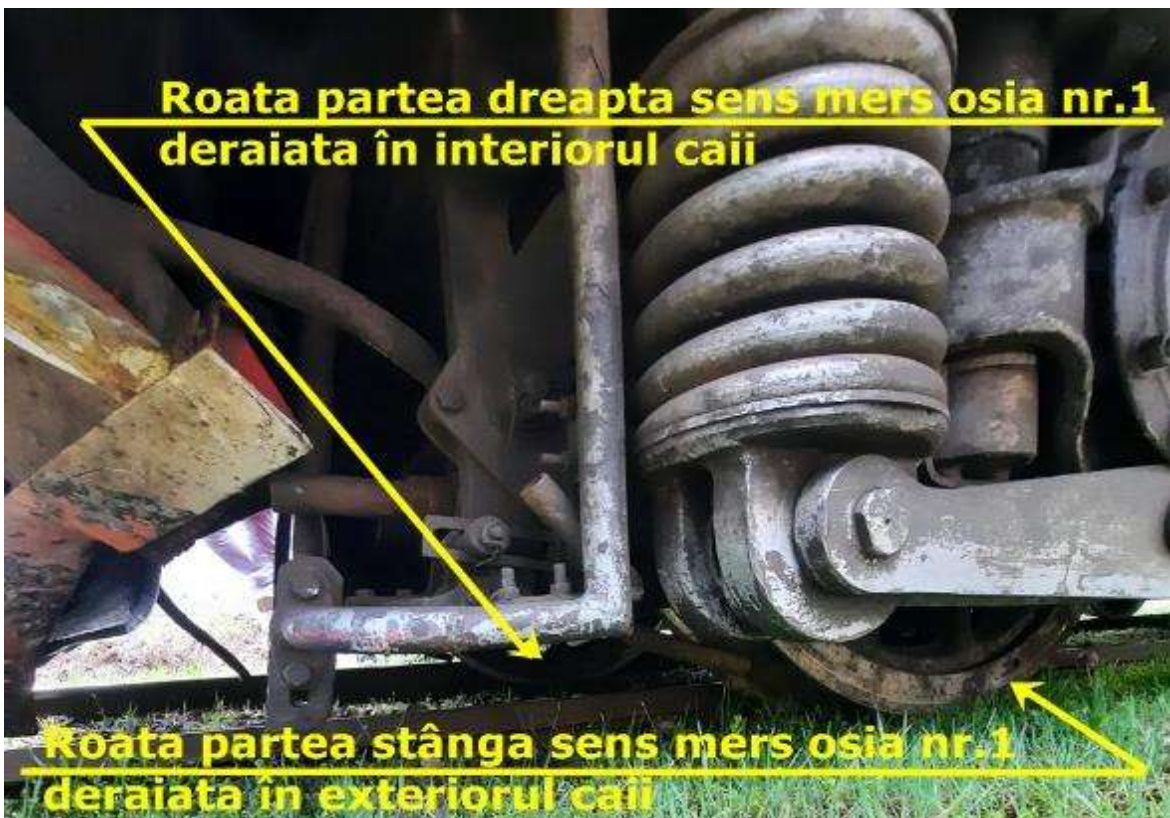
Locomotiva DA 1169 s-a deplasat în stare deraiată cu roata din partea stângă în exteriorul căii, iar cu roata din partea dreaptă în interiorul căii pe o distanță de circa 97,00 metri după care s-a oprit (Foto nr.2). Locomotiva s-a deplasat pe materialul metalic mărunț de cale (buloane, tirfoane) și pe traverse.

Foto nr.2 Osia nr.1, boghiul nr.1 deraiată

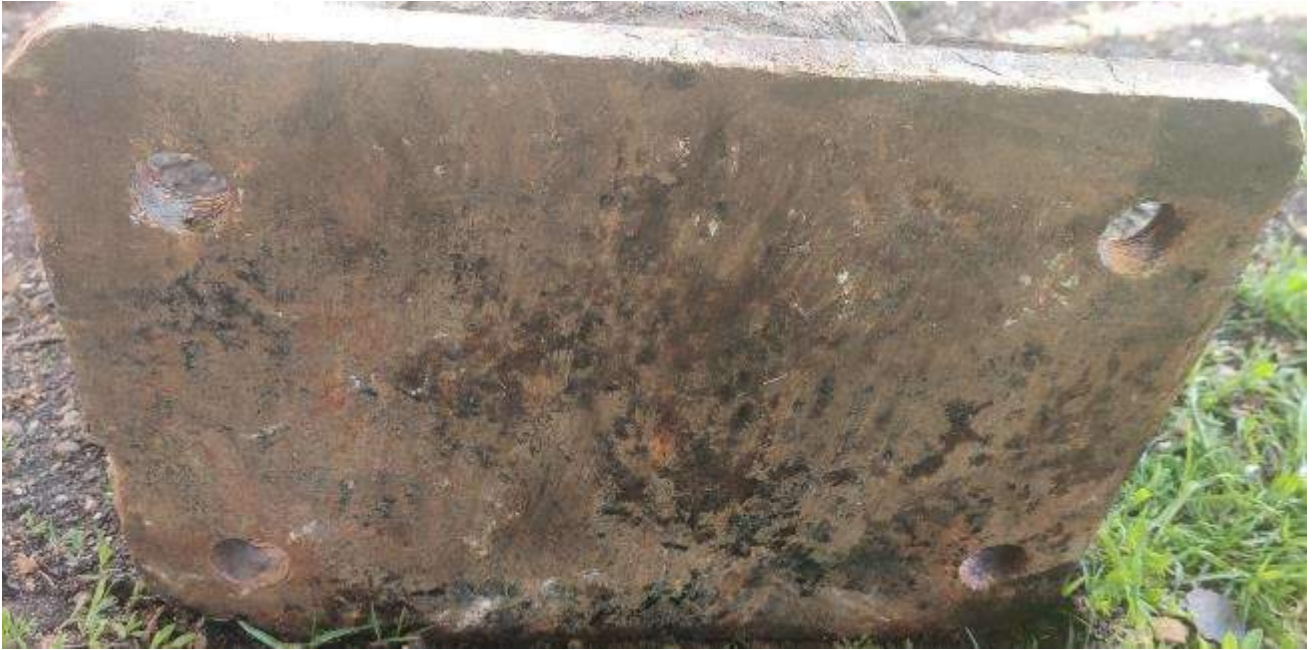
- aparat de ciocnire este cu taler dreptunghiular, elemente elastice de amortizare, cursa 105 mm, având inscripționat U CFR 105-A, pentru vagoane de marfă cu ecartament normal;
- pe eticheta poziționată pe cutia aparatului de ciocnire este inscripționat SRS 05.21;
- deformații locale (în zona prinderii șuruburilor) la partea inferioară a tălpii aparatului de ciocnire;
- nu prezintă urme de luciuri metalice la nici una din găurile de prindere în traversa frontală a vagonului;

Foto nr.3 Talpa de fixare a aparatului de ciocnire (vizibil aspectul găurilor de fixare)

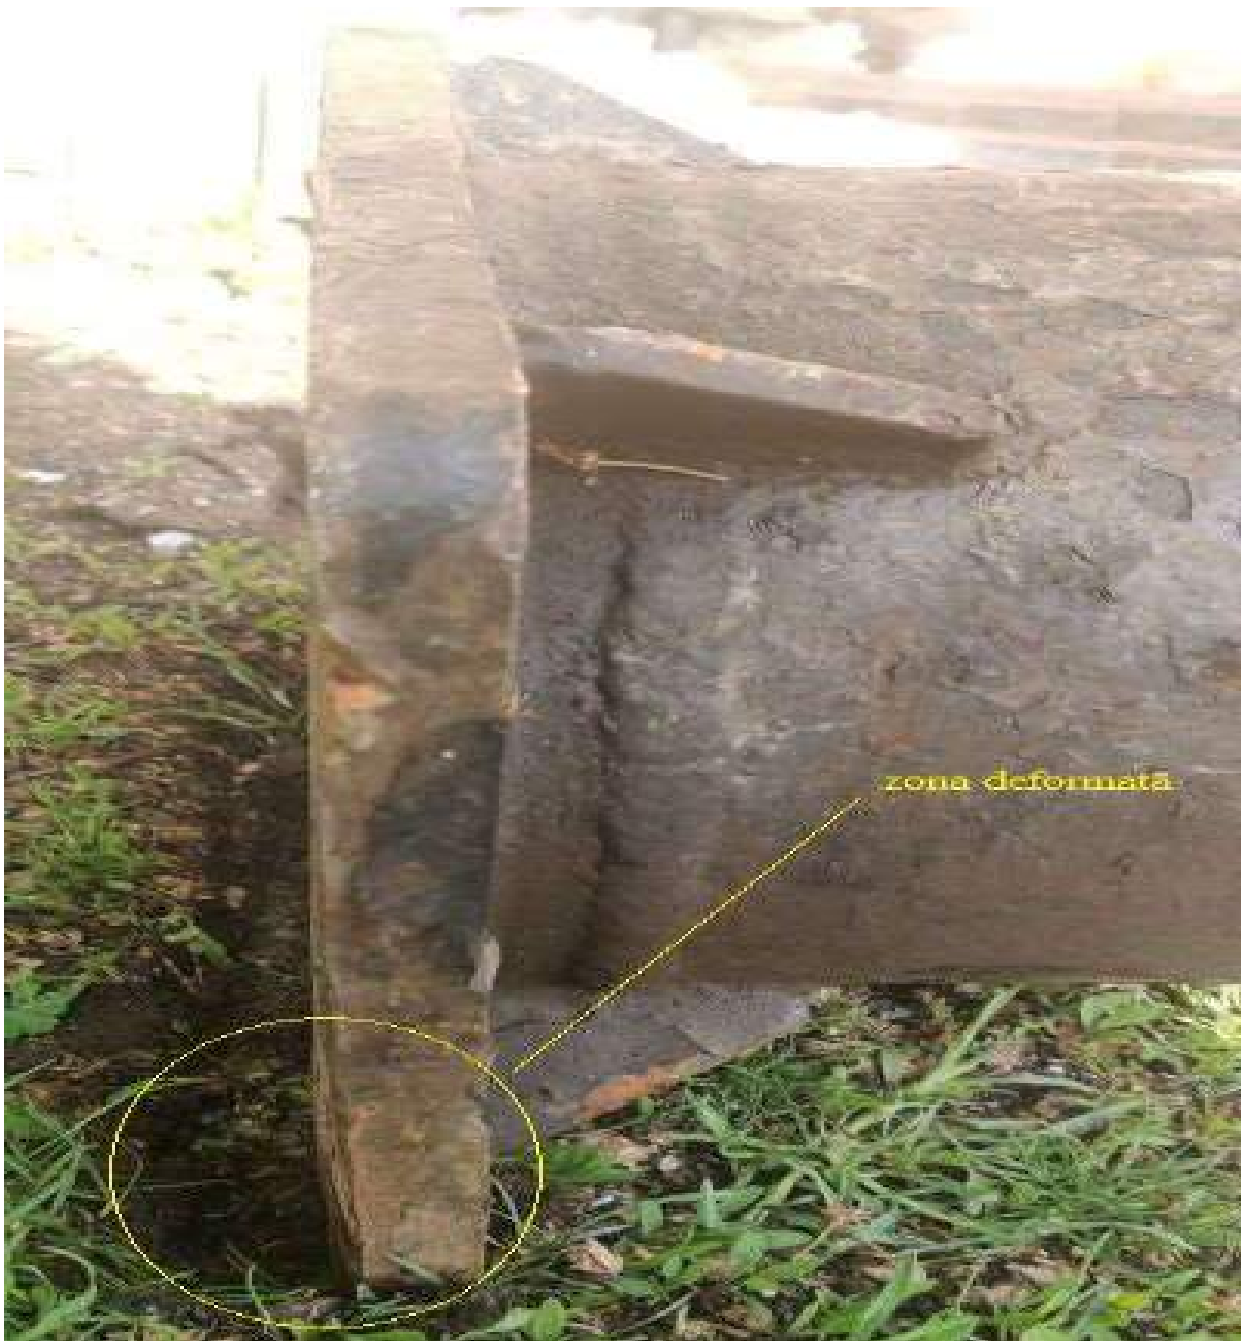
- nu s-au constatat urme de ovalizare la găurile de prindere ale aparatului de ciocnire;
- urme proaspete de lovire pe marginea superioară a talerului;
- nu sunt urme de deformare ale talerului aparatului de ciocnire.

Foto nr.4 Deformație la partea inferioară talpă aparat ciocnire

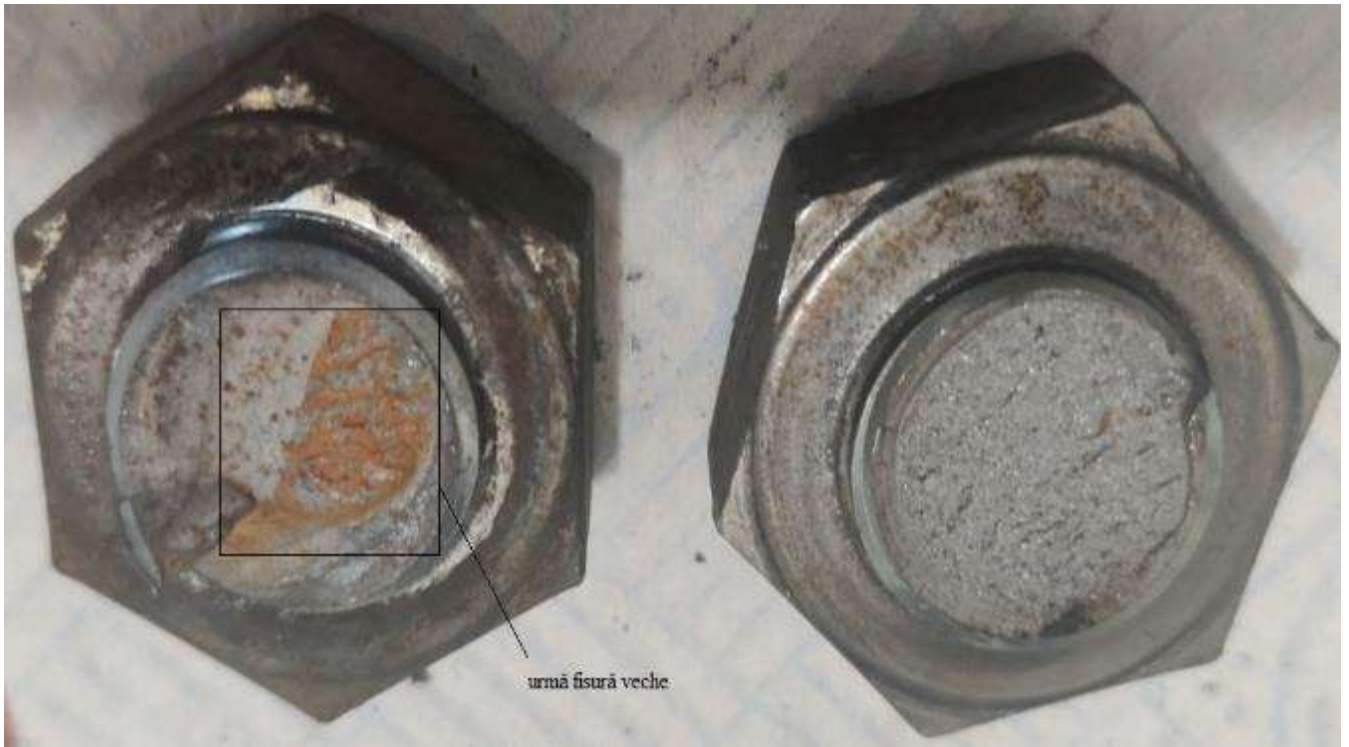
- existența unei fisuri vechi pe aproximativ 40% din secțiunea unuia din șuruburile ce asigurau fixarea aparatului de ciocnire din partea stânga față, în sensul de mers, pe traversa frontală de la vagonul nr.81536653796-8;
- preluarea la transport după încărcarea de către beneficiar și introducerea vagonului nr.81536653796-8 în compunerea trenului de marfă nr.60566 fără a fi revizuit tehnic de personal competent în acest sens;
- forțele de ciocnire suplimentare induse de reacțiile produse în corpul trenului, în circulația acestuia, ca urmare a legării neconforme constatate între unele dintre vagoanele din compunere (6 aparate de legare active strânse necorespunzător).

- aspect de rupere veche pe aproximativ 40% din suprafața de rupere a unui capăt de șurub hexagonal tip WT 8.8;
- la verificarea corespondenței părților de șurub rupte s-a constatat faptul că, 2 bucăți au zonele de rupere complementare (bucățile care prezintă aspect de rupere veche), iar celelalte două bucăți nu au suprafețele de rupere complementare, rezultând că cele 4 părți provin de la 3 șuruburi de fixare aparat ciocnire;
- restul suprafețelor de rupere ale celorlalte șuruburi sunt 100% noi;
- filetele șuruburilor nu prezintă urme de uzură sau deteriorare;
- piulițele crenelate sunt asigurate cu șplinturi.

Foto nr.5 Urmă de fisură veche pe capătul șurubului forfecat

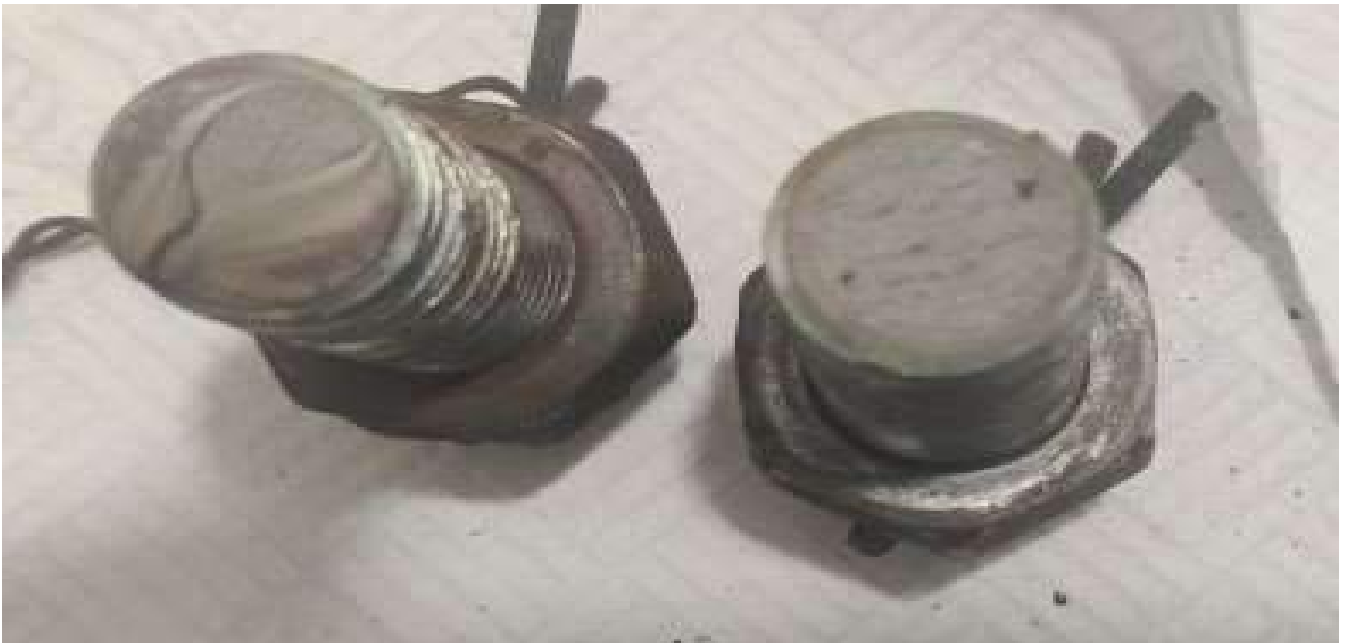
Foto nr.6 Filete șuruburi forfecate

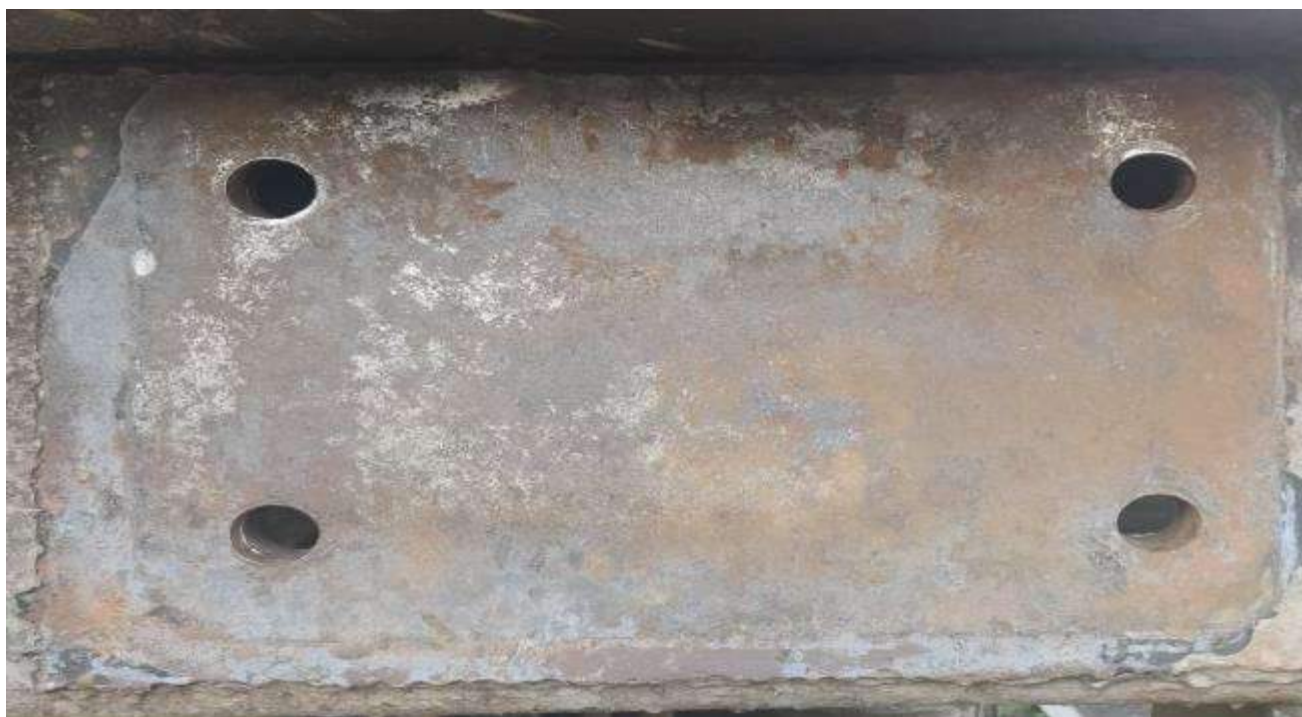
- nu sunt urme de lovire pe traversa frontală și pe mânerul manevrantului;
- găurile de prindere ale aparatului de ciocnire nu prezintă urme de luciu metalic cu excepția găurii din partea dreaptă jos, în sensul de deplasare, care prezintă urme pronunțate de imprimare a filetului șurubului;
- nu s-au constatat urme de ovalizare la găurile de pe traversa frontală a vagonului.

Foto nr.6 Găurile de prindere a aparatului de ciocnire de pe traversa frontală a vagonului

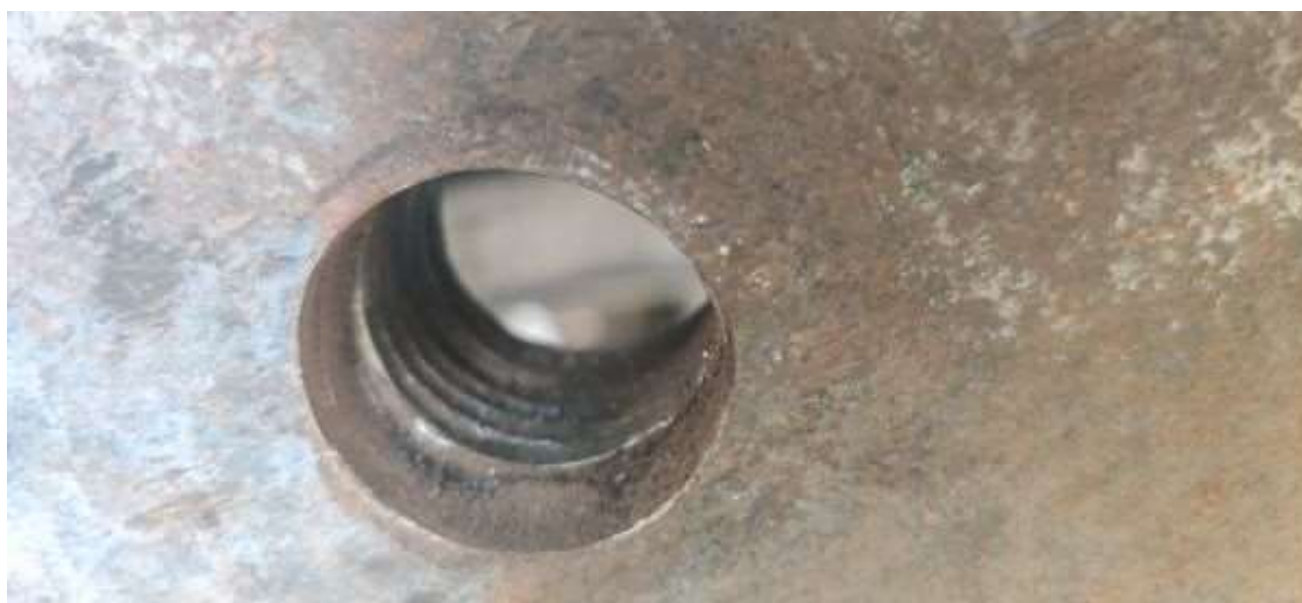
Foto nr.7 Urmă pronunțată de imprimare a filetului la gaura din partea dreapta de jos pe traversa frontală

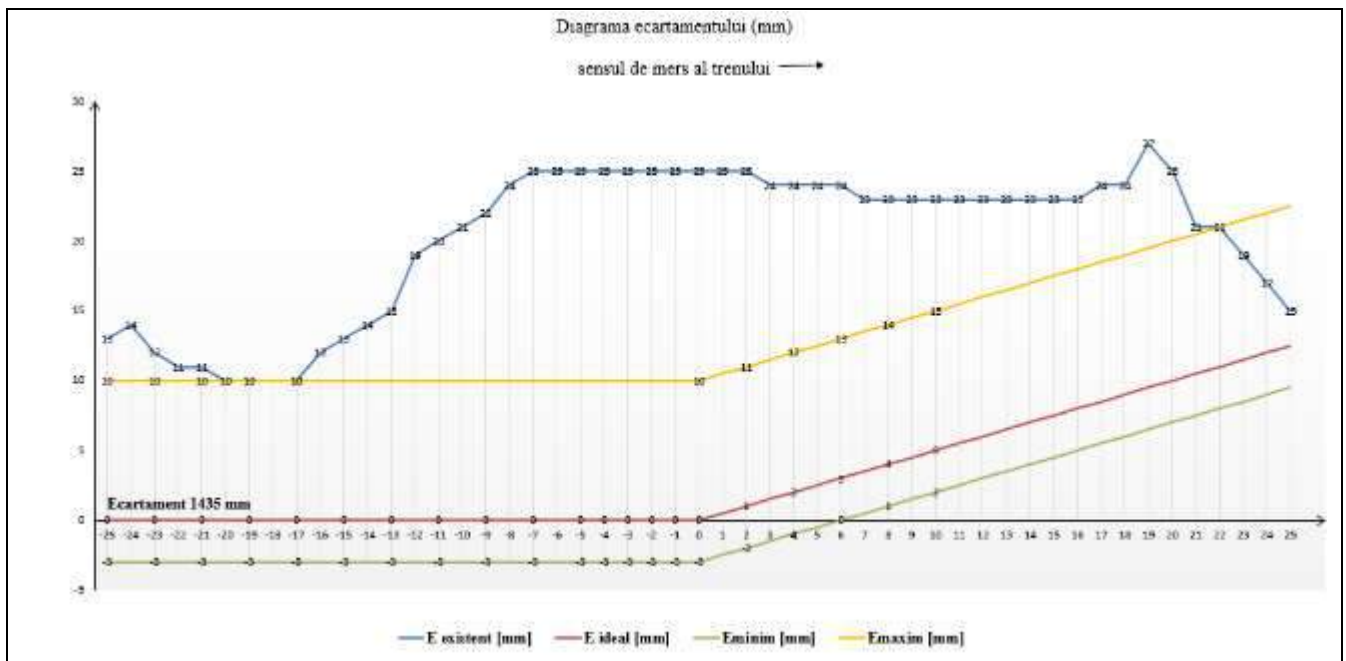
Diagrama nr. 1 - Diagrama ecartermentului

În diagrama nr.1 s-au reprezentat pe abscisă picheții marcați pe teren la echidistanța de 0,5 m, iar pe ordonată s-au reprezentat valorile măsurate cu tiparul de măsurat calea (exemplu: valoarea de 0 mm corespunde ecartermentului de 1435 mm).

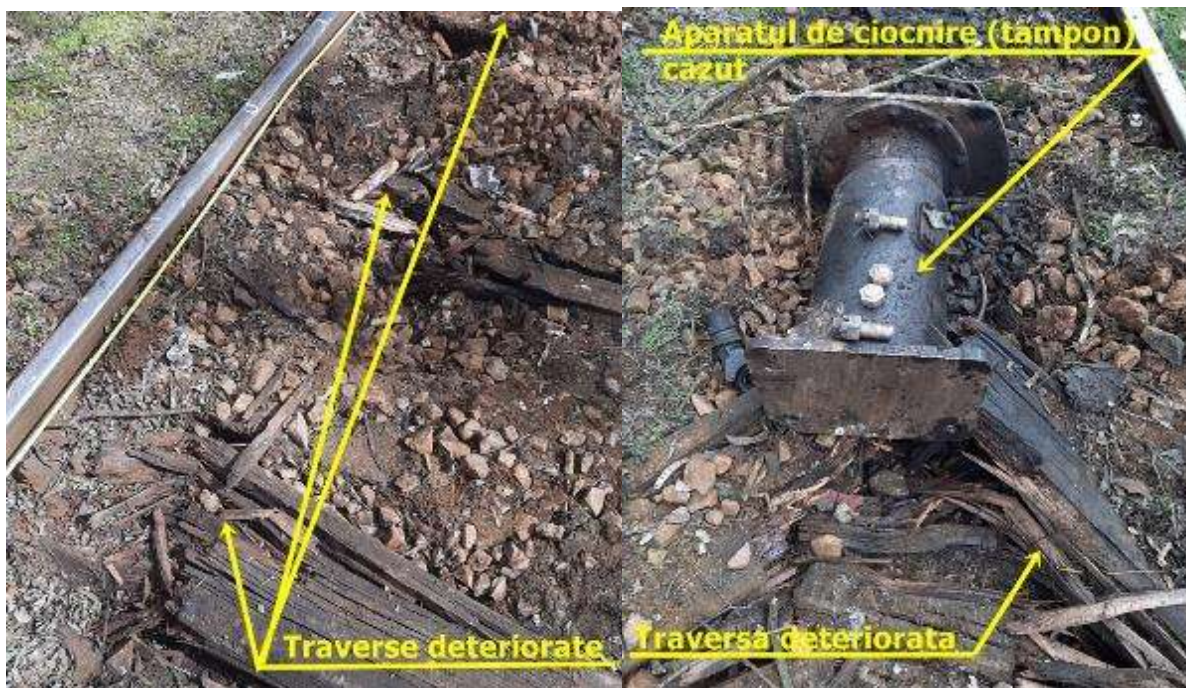
- traversa T-25 – T-3 crăpată longitudinală cu prindere activă
- traversele T-2, T-1, T0, T1, T2, T3, T4, T5 – deteriorate în urma lovirii aparatului de ciocnire (Foto nr.8 și 9)
- traversele T6 – T25 în stare bună cu prindere activă
- pe zona producerii accidentului, prisma de piatră spartă este colmatată.

Foto nr.8 Traversele T-2, T-1, T0 și T1
