## RAPORT DE INVESTIGARE

privind accidentul feroviar produs în data de 05.08.2023, pe raza de activitate a Sucursalei Regionale de Căi Ferate Brașov, în stația CFR Dumbrăveni, prin declanșarea unui incendiu la locomotiva BB 528 aflată în remorcarea trenului de marfă nr.58808

*Varianta finală  
24 iulie 2024*

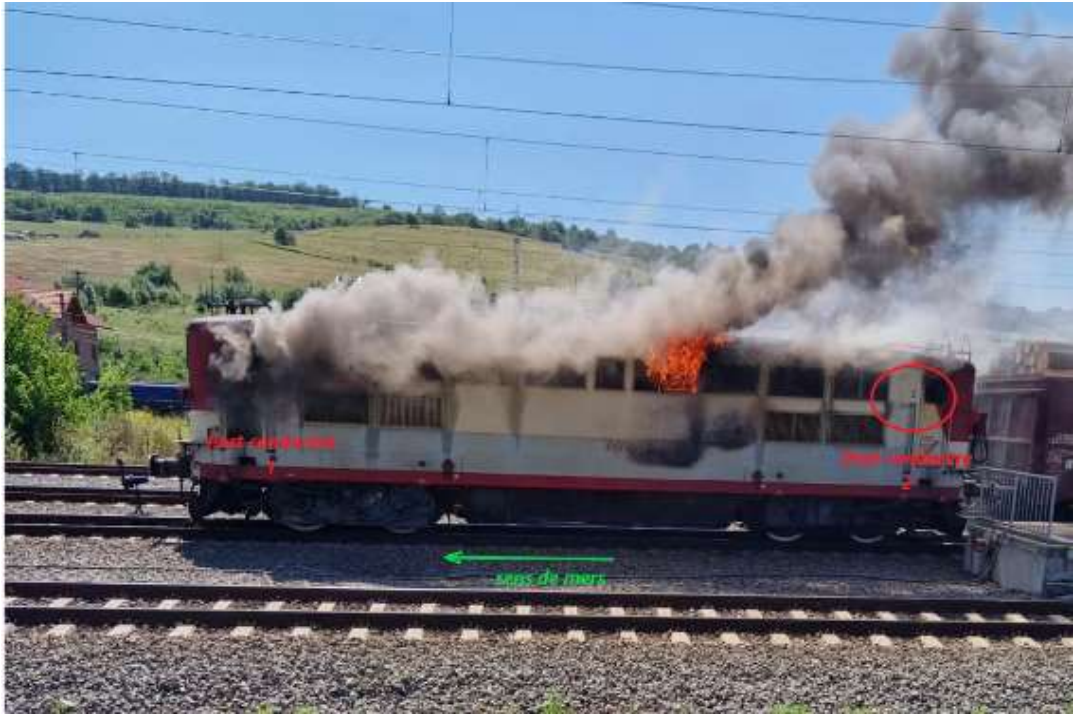
*Foto nr.1*

În urma verificărilor și constatărilor efectuate s-a identificat ca sursă a inițierii incendiului blocul aparatelor. În zona contactoarelor pentru funcționarea serviciilor auxiliare fiind 2 contactoare: contactorul pentru funcționarea ventilatoarelor motoarelor de tracțiune și contactorul pentru funcționarea compresorului. Acest bloc de aparate se află poziționat în sala mașinilor înspre postul de conducere nr.2 – *foto nr.1*.

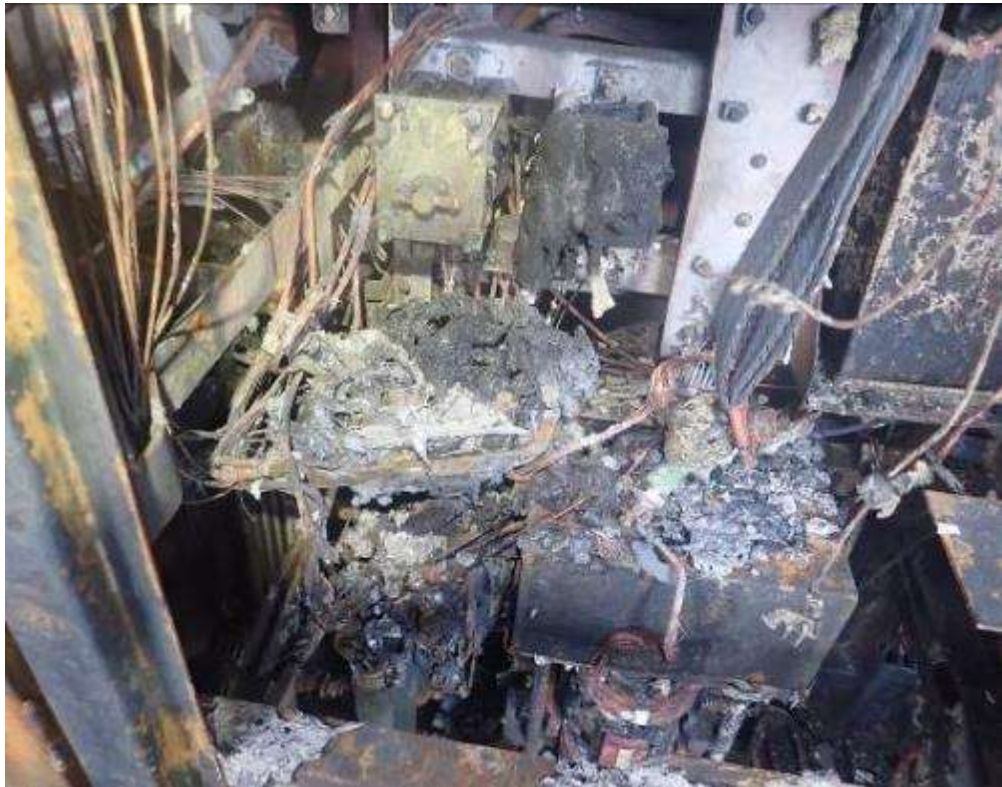
*Foto nr.2*

Cele două contactoare erau distruse în totalitate, corpurile (camerele de stingere, contacti) fiind desprinse și căzute. Comisia de constatare tehnică (membrii comisiei de investigare și reprezentanții RFo și MRB) a concluzionat că, contactorul pentru ventilatoarele motoarelor de tracțiune era distrus în proporție mai mare decât cel al compresorului –*foto nr.2*. Nu s-a constatat o prindere necorespunzătoare a acestora în bloc, nici din punct de vedere mecanic nici din punct de vedere electric. Cablurile de alimentare erau cu izolația arsă dar nu prezentau întreruperi.

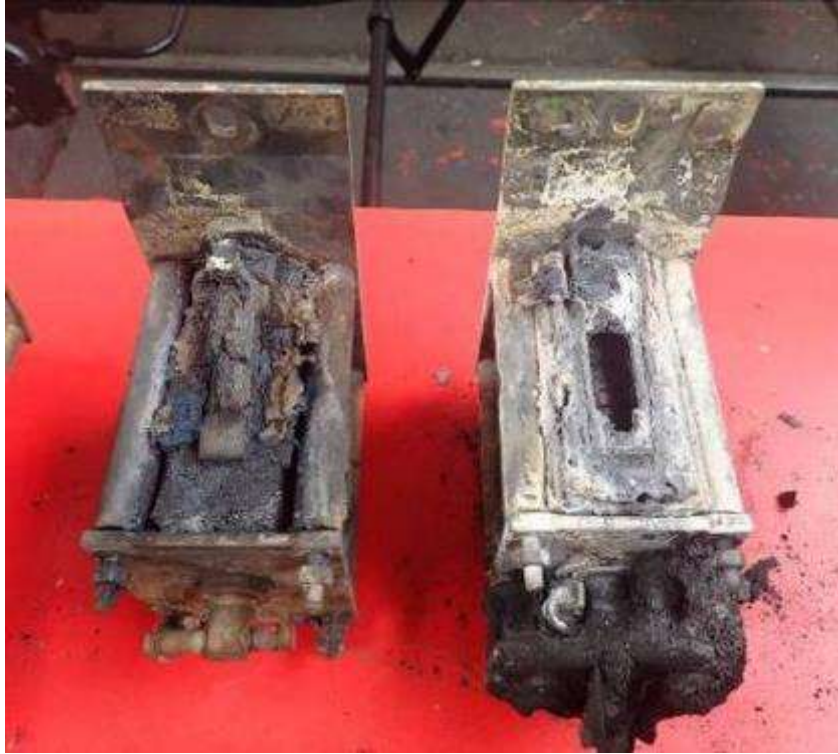
*Foto nr.3*

Bobina contactorului pentru ventilatoarele motoarelor de tracțiune prezenta o culoare specifică unei încălziri puternice cu izolația carbonizată, căzută – *foto nr.3*.

După demontarea acestora și curățarea de materialul ars, nu s-au constatat la suprafață, spire ale bobinelor întrerupte.

Scurtcircuitul produs între spirele bobinei contactorului pentru ventilatoarele motoarelor de tracțiune s-a produs din cauza pierderilor caracteristicilor electroizolante a izolației bobinajului ca urmare a îmbătrânirii în timp a acestei izolații. Diminuarea proprietăților electroizolante a izolației bobinajului a dus la străpungerea acestei izolații și la apariția unui scurtcircuit între spirele bobinei contactorului. Acest scurtcircuit a avut ca efect încălzirea puternică a bobinajului, degradarea accentuată a izolației, creșterea curentului de scurtcircuit urmată de încălzirea puternică a bobinei până la aprinderea izolației. Flacăra s-a extins apoi la celelalte componente electroizolante ale contactorului și apoi la cablaj.

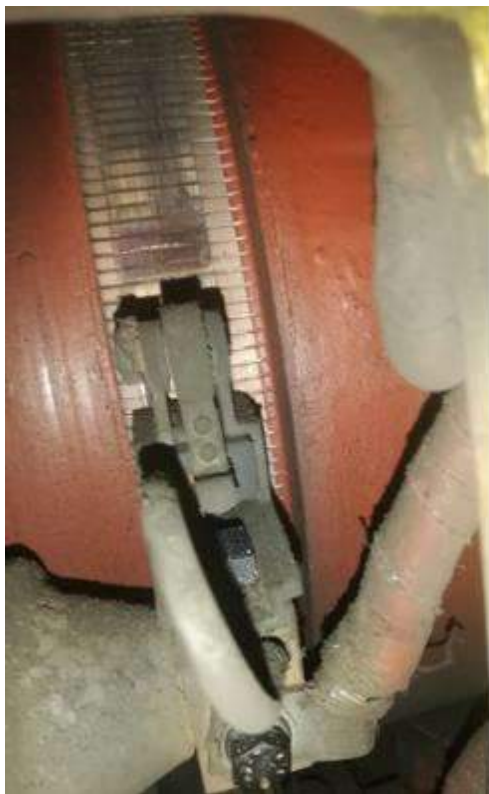
*Foto nr.4*

Au fost verificate motoarele serviciilor auxiliare (ventilatoarele motoarelor de tracțiune și compresor) și s-a constatat că nu erau afectate la exterior de incendiu. Colectorul motorului ventilatorului de la boghiul nr.2 prezenta urme de fum în zonele unde nu se aflau poziționate periile după oprirea funcționării acestuia dar era în stare corespunzătoare. Colectorul motorului ventilatorului de la boghiul nr.1 era curat, cu o culoare corespunzătoare unei funcționări normale – *foto nr.4*.

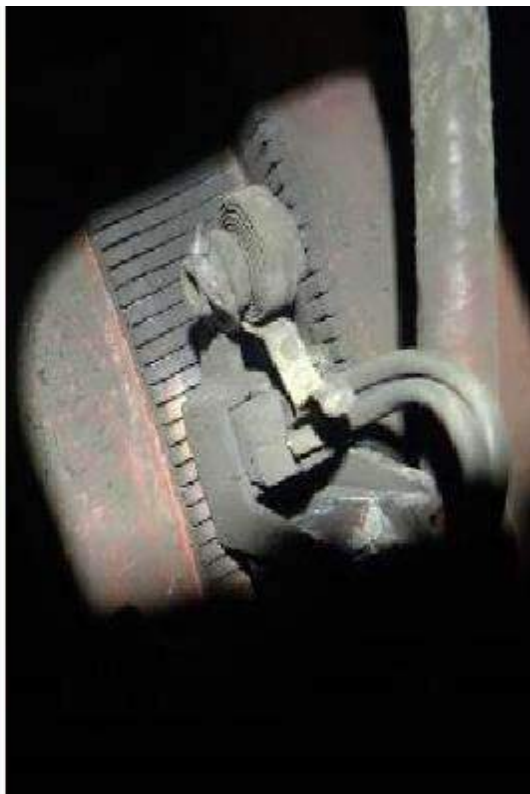
*Foto nr.5*

A fost verificat motorul electric al compresorului, fără a se constata evidențe ale unei funcționări defectuoase. Colectorul acestuia prezenta o culoare corespunzătoare unei funcționări normale – *foto nr.5*. Nivelul uleiului în compresor era corespunzător.

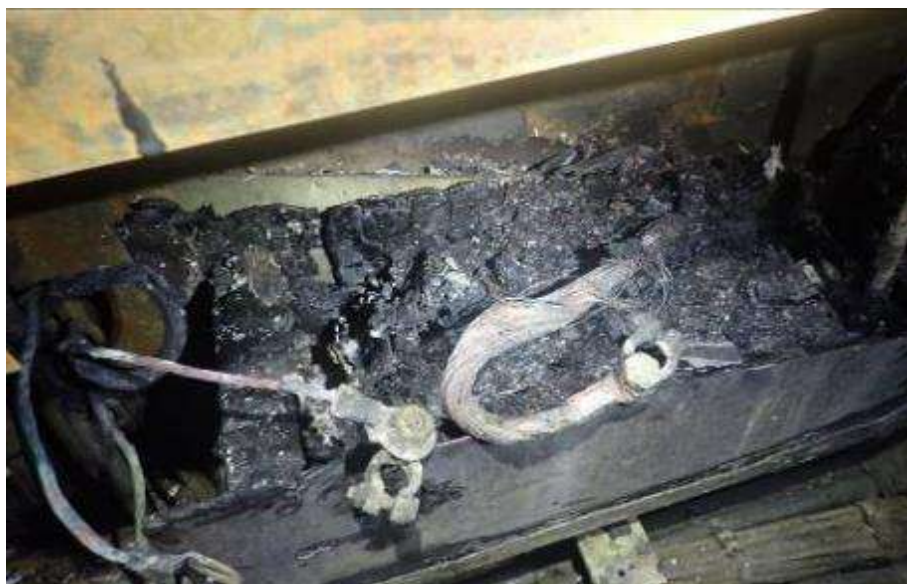
*Foto nr.6*

Echipamentul electric din blocul aparatelor era afectat termic ca urmare a propagării incendiului, în proporții diferite. În zona blocului aparatelor, 2 baterii de acumulatori erau afectate termic la partea superioară. Conexiunile nu prezentau urme încălzire sau de arc electric care să conducă la suspiciunea existenței unui contact imperfect – *foto nr.6*.
