AGENȚIA DE INVESTIGARE FERROVIARĂ ROMÂNĂ - AGIFER

RAPORT DE INVESTIGARE

al accidentului feroviar produs la data de 05.11.2023,
pe raza de activitate a Sucursalei Regionale CF Craiova, între halta de mișcare Drăgotești și halta de
mișcare Borăscu, la km 28+480, în circulația trenului de marfă nr.65004

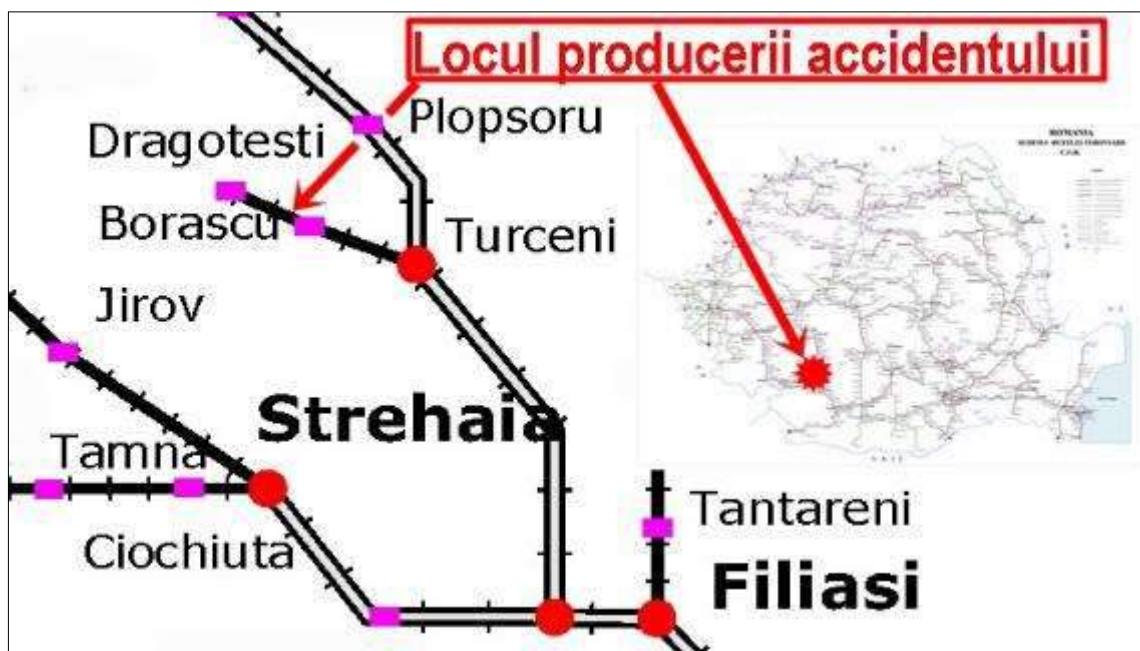
Figura nr.1: Locul producerii accidentului feroviar

În timpul circulației trenului, între halta de mișcare Drăgotești și halta de mișcare Borăscu, în jurul orei 02:17, la km 28+480, pe porțiunea de terasament de la capătul Y (spre Drăgotești) al podului metalic de la km 28+465, s-a produs deraierea primelor 8 vagoane din compunerea trenului, din care două s-au răsturnat (primul și al 3-lea vagon din compunerea trenului).

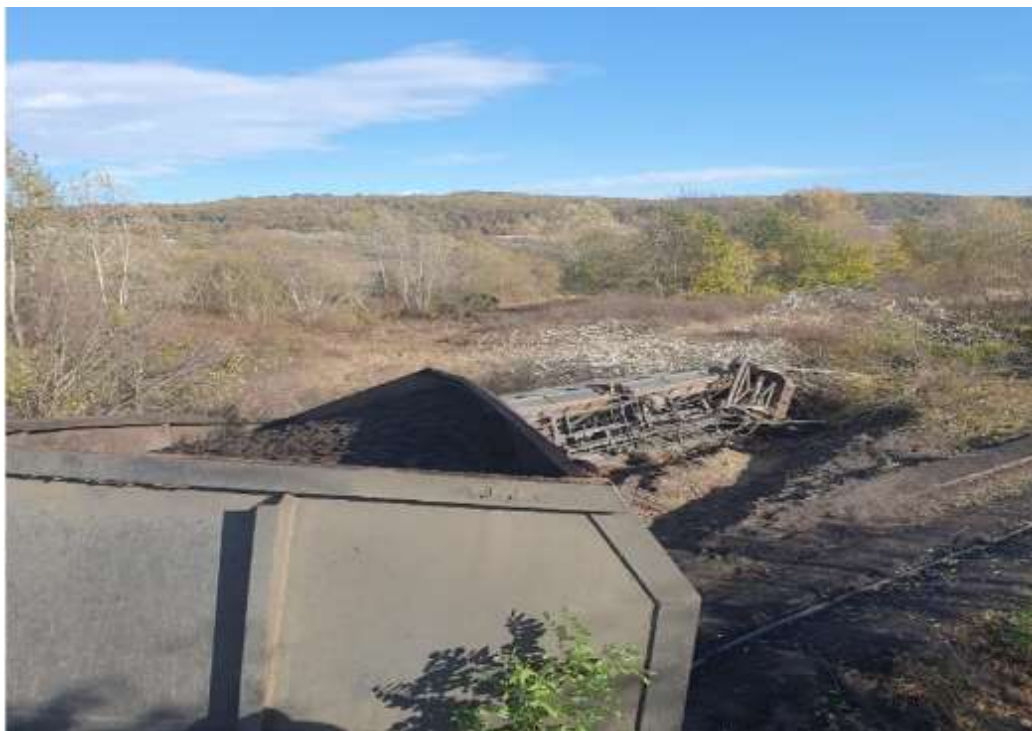
- vagonul nr.81536550268-1 (primul din compunerea trenului), deraiat și răsturnat la circa 12 m de calea ferată, în partea din stânga a sensului de mers;

Foto nr.1: Primul vagon răsturnat la 12 m distanță de șină și al 2-lea vagon deraiat

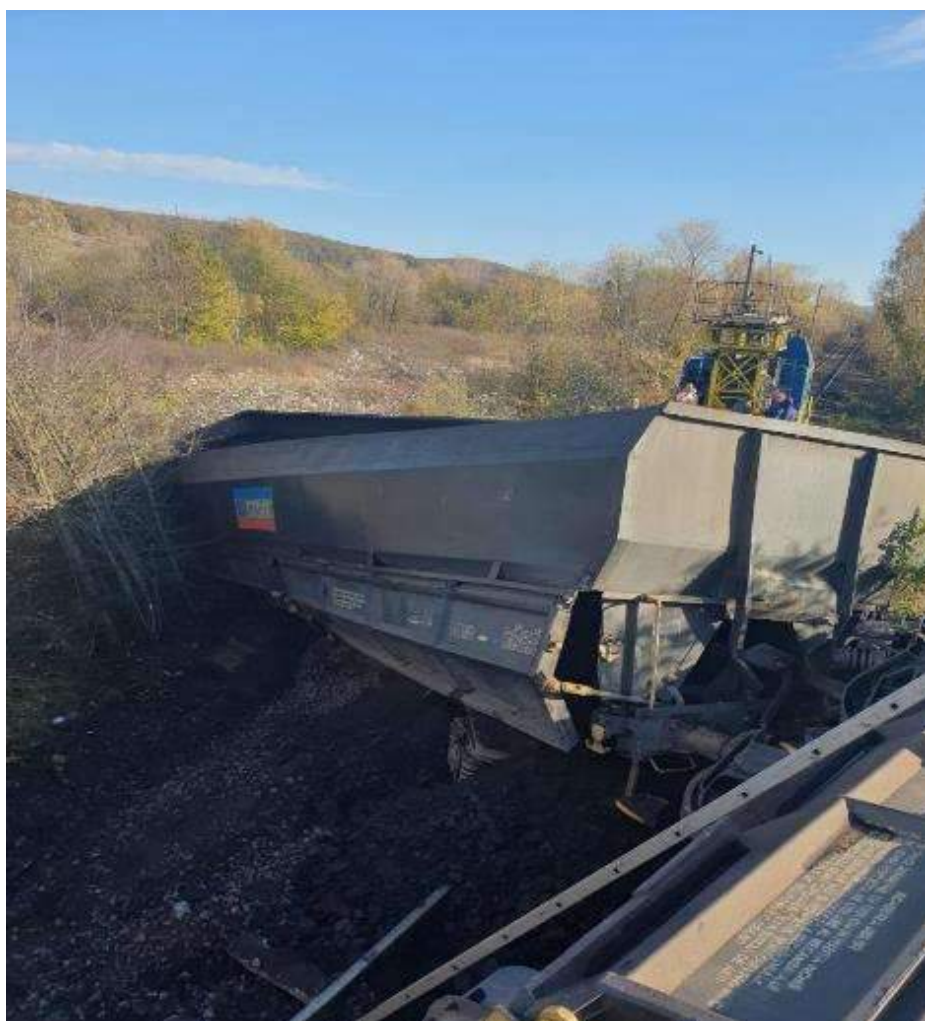
- vagonul nr.31536652674-3 (al 2-lea din compunerea trenului), deraiat de ambele boghiuri și poziționat transversal față de calea ferată;
- vagonul nr.31536656363-5 (al 3-lea din compunerea trenului), deraiat și răsturnat la circa 5 m de calea ferată, în partea din dreapta a sensului de mers;

Foto nr.2: Al 2-lea vagon deraiat și al 3-lea vagon răsturnat

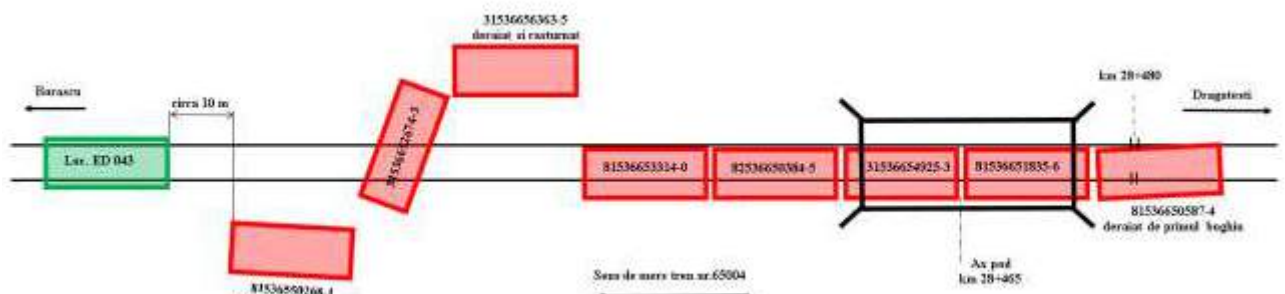
Figura nr.2: Schița producerii accidentului

Vagoanele al 5-lea, al 6-lea și al 7-lea erau deraiate pe pod între km 28+475-28+430, în deraiere producând ruperea completă a traverselor din lemn.

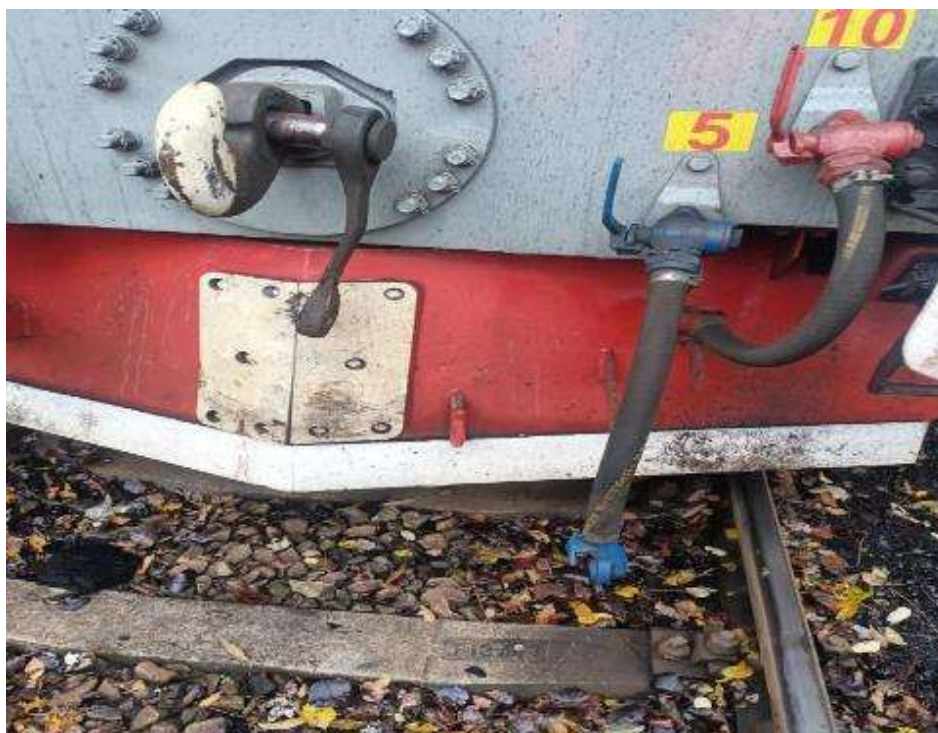
- aparatele de măsură și control bune, în stare de funcționare;
- aparatele de rulare și suspensia în stare corespunzătoare;
- pe cârligul de tracțiune din PC I., dinspre primul vagon, a fost găsit doar bulonul și una (za) eclisă din compunerea cuplei de legare activă care era a locomotivei (foto nr.3);

Foto nr.3: bulonul și o eclisă a aparatului de legare în cârligul locomotivei

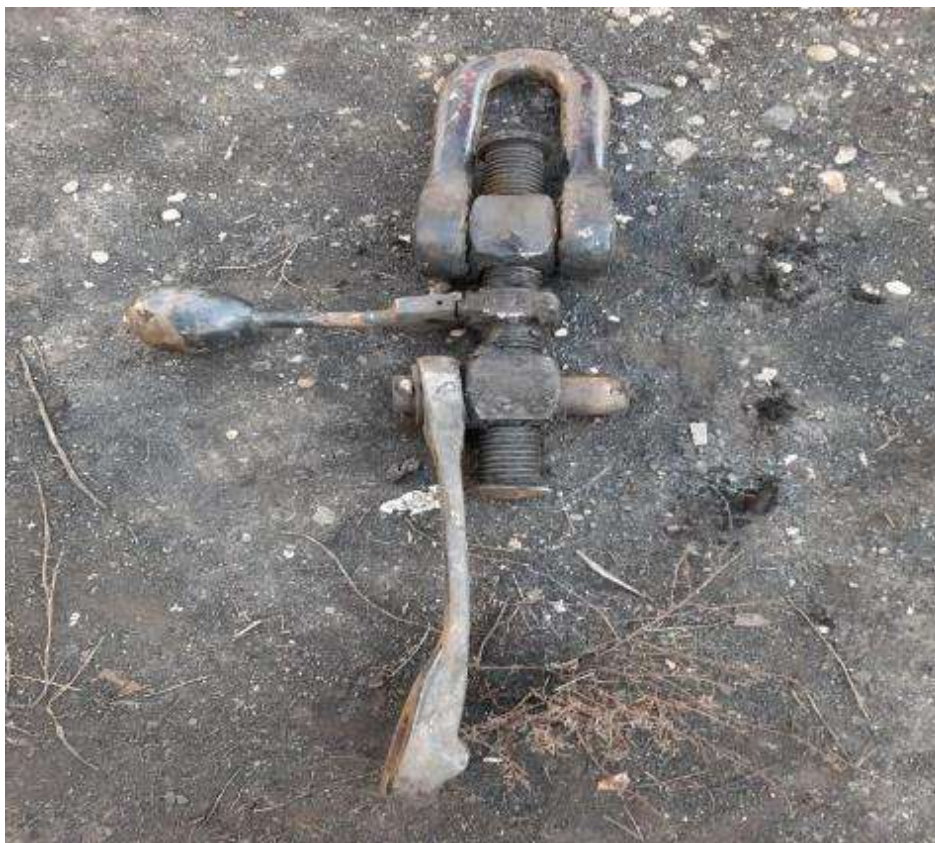
Foto nr.4: parte din cuplă găsită pe teren, lângă primele două vagoane deraiate

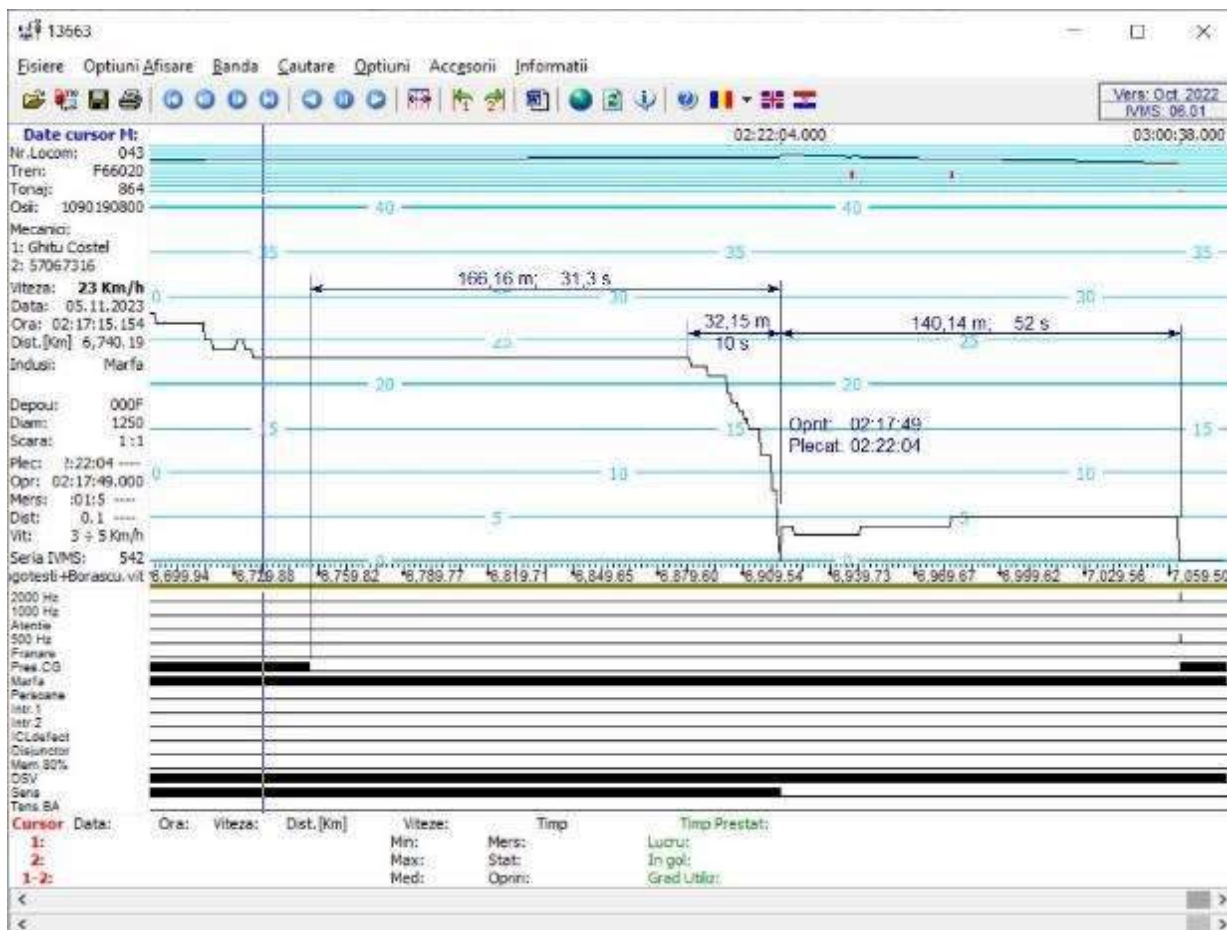
Figura nr.3: Diagrama de viteză

- a circulat cu viteza de 23 km/h pe o distanță de 133,97 m, într-un interval de timp de 21,4 secunde, după care, viteza a scăzut brusc la 0 (zero), într-un spațiu de 32,14 m și un interval de timp de 9,8 secunde, trenul oprindu-se la ora 02:17:49;

- a fost schimbat sensul de mers și locomotiva a fost pusă în mișcare la ora 02:22:04, viteza a crescut la 5 km/h și a scăzut la 0 (zero), într-un spațiu de 140 m și un interval de timp de un minut și 52 secunde și s-a oprit la ora 02:23:56, la km 28+300.

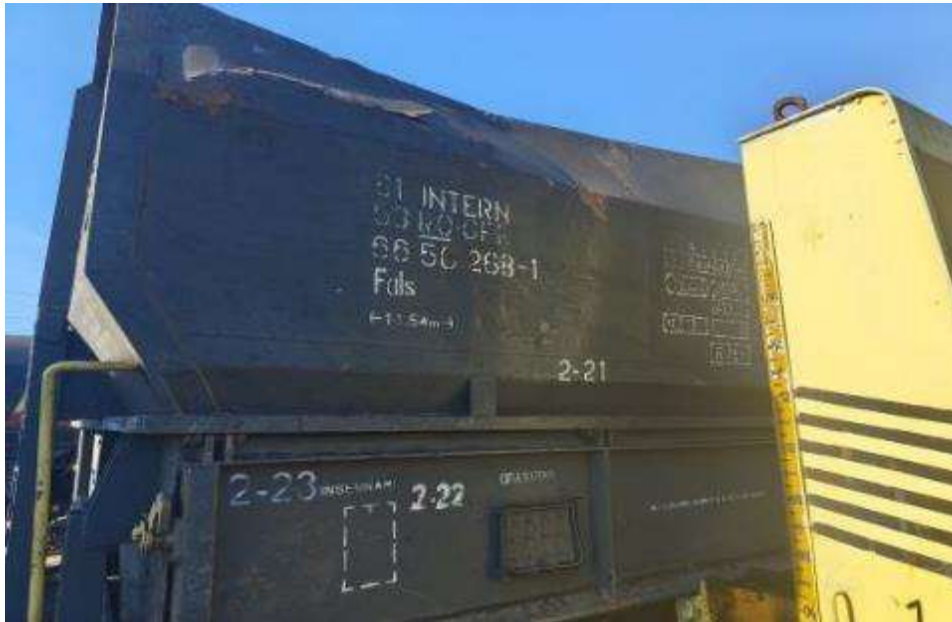
Foto nr.5: Primul vagon deraiat si răsturnat aflat la vinciuri pe Linia de Reparații Turceni

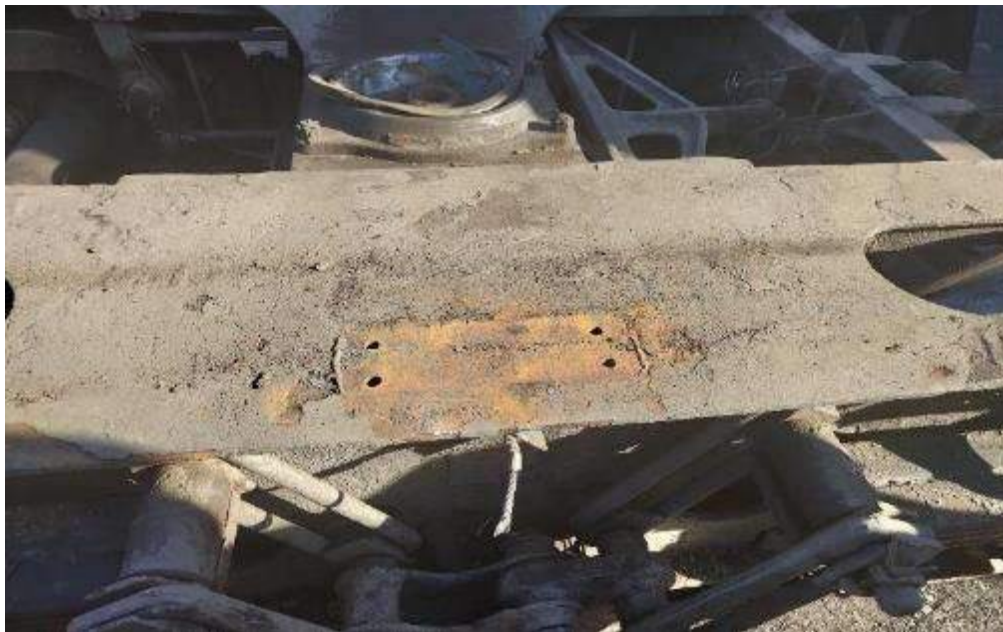
Foto nr.6: Locul pietrei de frecare de pe cadrul boghiului cu roțile nr.5-8

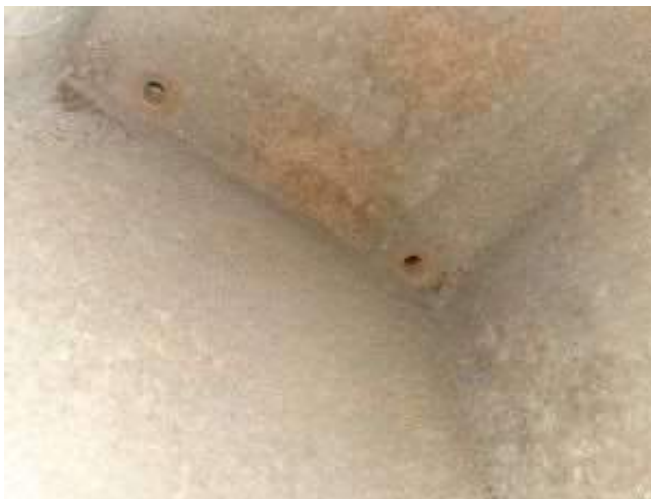
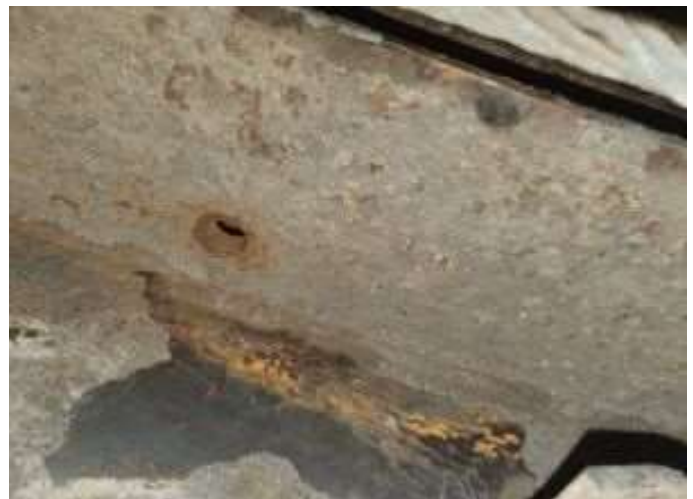
- găurile de prindere a pietrei de frecare pe cadrul boghiului nu prezentau urme de fixare cu buloane(foto nr.7);
 - la capetele pietrei de frecare existau cordoane de sudură fără urme de lovire, dar cu urme proaspete de rugină pe suprafața acestora(foto nr.9);

Foto nr.7: Găurile de prindere a pietrei de frecare pe cadrul boghiului

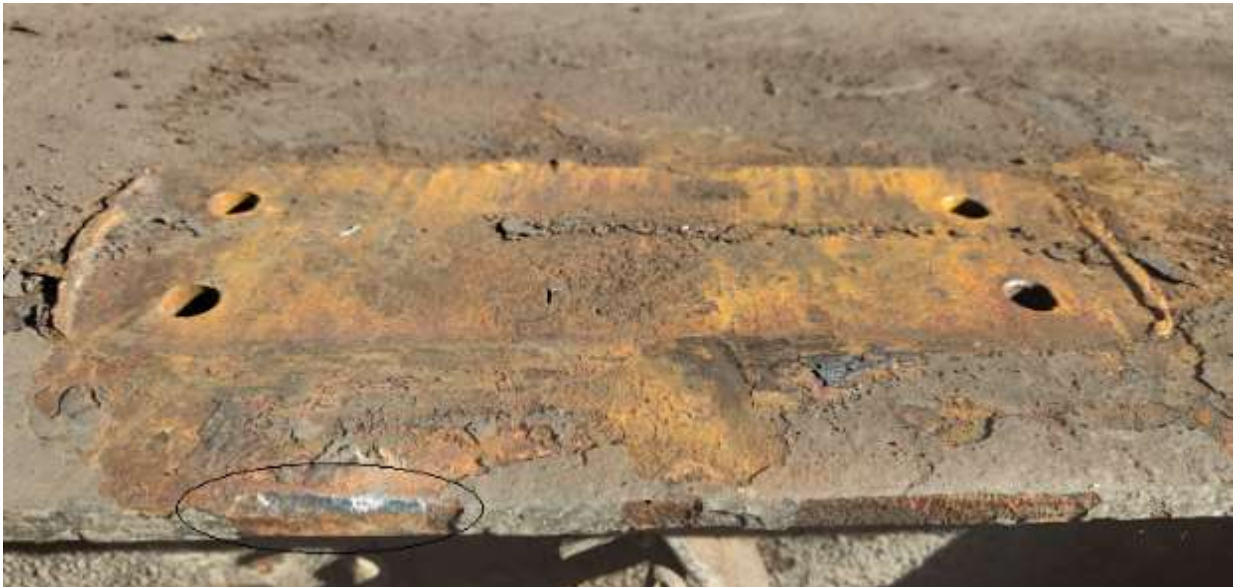
Foto nr.8: Urmă de lovitură recentă pe cadrul boghiului în dreptul pietrei de frecare

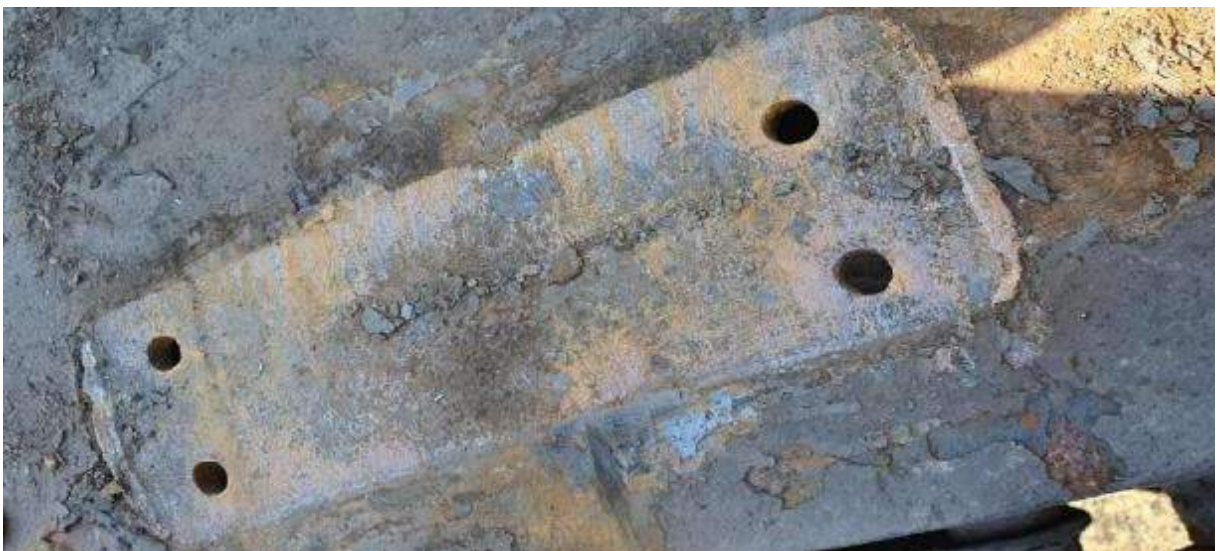
Foto nr.9: Urme proaspete de rugină pe cordoanele de sudură și pe cadrul boghiului pe suprafața de așezare a pietrei de frecare (9 zile de la producerea evenimentului până la efectuarea constatărilor)

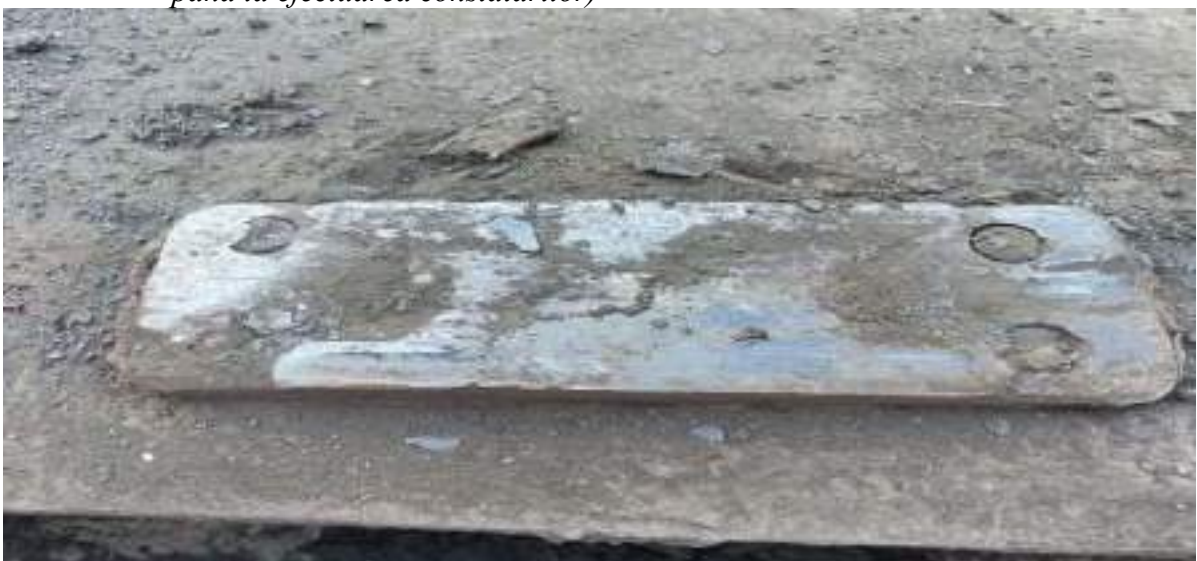
- pe parte stângă a boghiului piatra de frecare era prezentă, prinsă pe cadrul boghiului cu 4 buloane și asigurată cu cordoane de sudură la capete(foto nr.10).

Foto nr.10: Piatră de frecare prezentă pe partea stângă a cadrului boghiului cu roțile nr.5-8

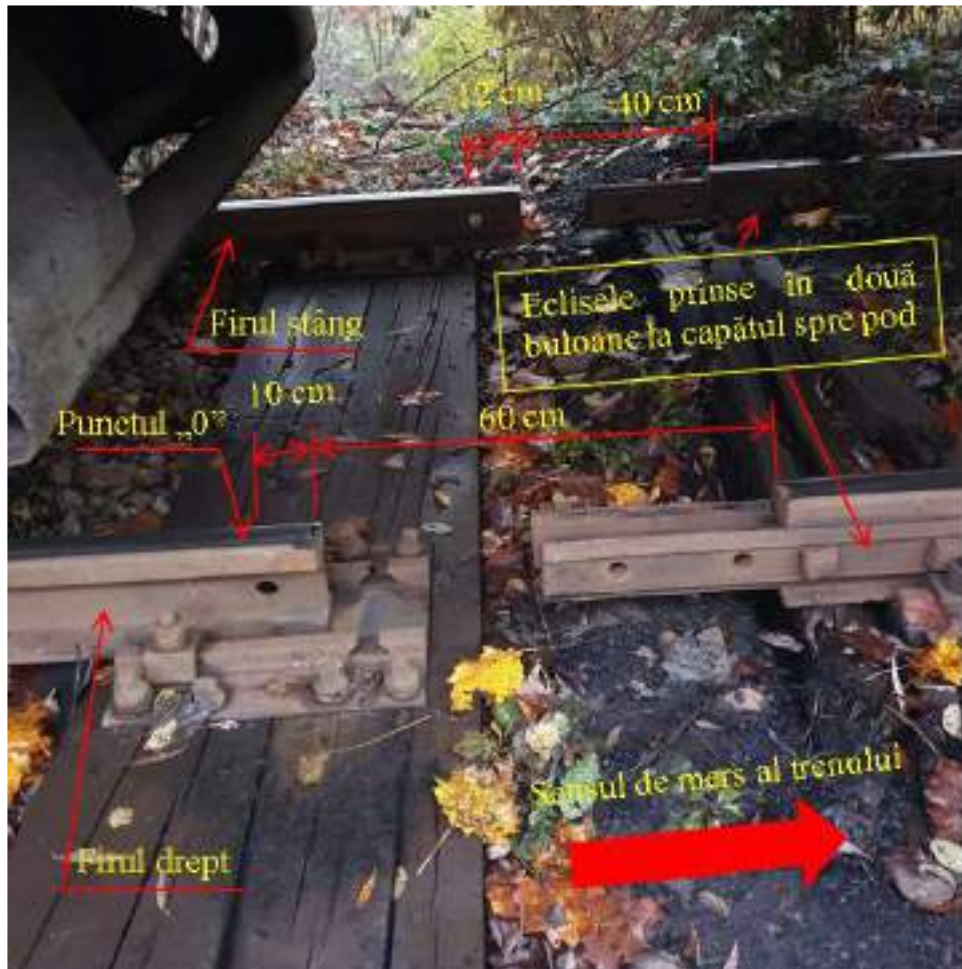
Foto nr.11: Punctul „0”

- pe firul drept în sensul de mers al trenului s-a constatat un gol între capetele de șină de aproximativ 60,00 cm, capătul joantei spre pod fiind eclisat și prins cu două buloane orizontale. La celălalt capăt al șinei (capătul tronsonului CFJ spre Drăgotești) s-a constatat o singură gaură de eclisare, fără urme de luciu metalic și fără urme de frecare, aflată la o distanță de aproximativ 10 cm de capătul șinei.
Pentru a se putea realiza îmbinarea cu buloane orizontale a capetelor de șină prin intermediul ecliselor, prima gaură de eclisare trebuie amplasată la o distanță de 4,60 cm de la axul găurii până la capătul de șină pentru șina tip 49 (figura nr.3), conform caiet Suprastructura căii – șina tip 49 din 1976.
Astfel, distanța mai mare dintre axul găurii de eclisare și capătul de șină (10 cm față de 4,60 cm) și lipsa urmelor de luciu metalic și frecare, indică faptul că gaura de eclisare existentă la capătul de șină al tronsonului CFJ nu permitea introducerea unui bulon orizontal pentru asigurarea prinderii joantei prin intermediul ecliselor metalice;

- pe firul stâng în sensul de mers al trenului s-a constatat un gol între capetele de șină de aproximativ 40,00 cm, capătul joantei spre pod fiind eclisat și prins cu două buloane orizontale. La celălalt capăt al șinei s-a constatat o singură gaură de eclisare, fără luciu metalic și fără urme de frecare, aflată la o distanță de aproximativ 12,00 cm de capătul șinei, fapt ce nu permitea introducerea unui bulon orizontal pentru asigurarea prinderii joantei prin intermediul ecliselor metalice;

Având în vedere cele constatate și așa cum se poate observa în foto nr.11 se poate concluziona în mod rezonabil că la joantele aferente întreruperilor neconstructive de la km 28+480 de pe ambele fire, prinderile horizontale nu era complete, eclisarea capetelor de șină de pe ambele fire era asigurată doar prin intermediul a două buloane orizontale, ambele amplasate la capătul spre pod, celelalte capete ale șinelor nefiind prinse cu nici un bulon orizontal, contrar prevederilor *Instrucției pentru alcătuirea, întreținerea și supravegherea căii fără joante – ediția 1980* unde se precizează la art. 14 punctul 3: *”Elementele prinderilor verticale și orizontale, trebuie să fie complete, să corespundă tipului de șină respectiv, să fie în stare bună, fără defecte și fără deformații”*.

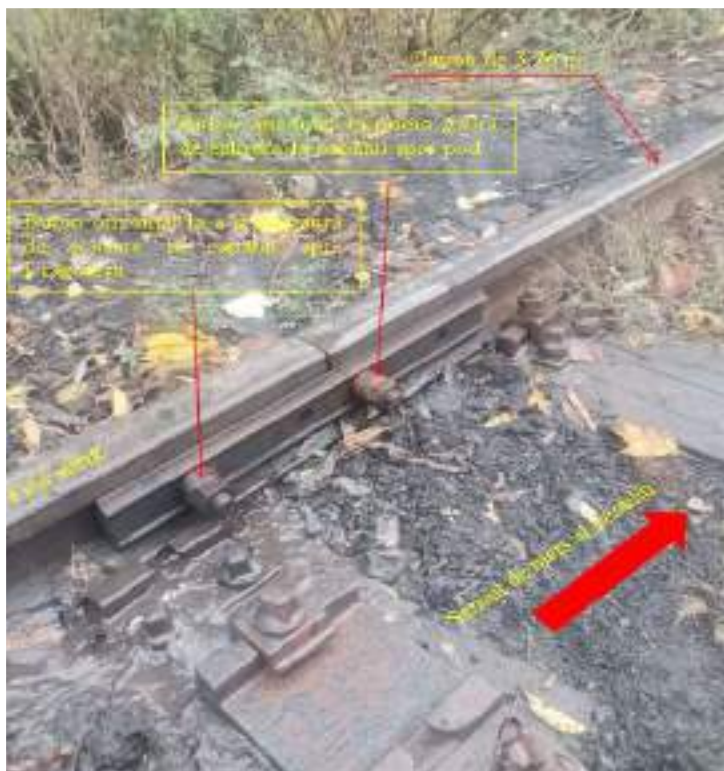
Pe firul stâng, s-a constatat un cupon de șină în lungime de 3,76 m la întreruperea neconstructivă de la km 28+480, în sens invers de mers al trenului (spre Drăgotești), eclisarea capetelor de șină la joanta aferentă întreruperii neconstructive de la km 28+483,76 (foto nr.12) fiind asigurată prin intermediul a două buloane: capătul cuponului de șină cu un bulon orizontal la prima gaură de eclisare și capătul tronsonului CFJ spre Drăgotești cu un bulon orizontal la a doua gaură de eclisare. S-a constatat că joanta aferentă întreruperii neconstructive de la km 28+483,76 era noroioasă.

Foto nr.12: Întreruperea neconstructivă de la km 28+483,76, firul stâng

În conformitate cu prevederile *Instrucției de norme și toleranțe pentru construcția și întreținerea căii - linii cu ecartament normal - nr.314/1989* la art. 21 punctul 10 se specifică: "Nu se admit în linia curentă și directe din stații cupoane de șine cu lungimea mai mică de:

- 10 m pe linii cu viteza $V > 120$ km/h;
- 6 m pe linii cu viteza de 51-120 km/h;
- 4,5 m pe linii cu viteza $V \leq 50$ km/h".

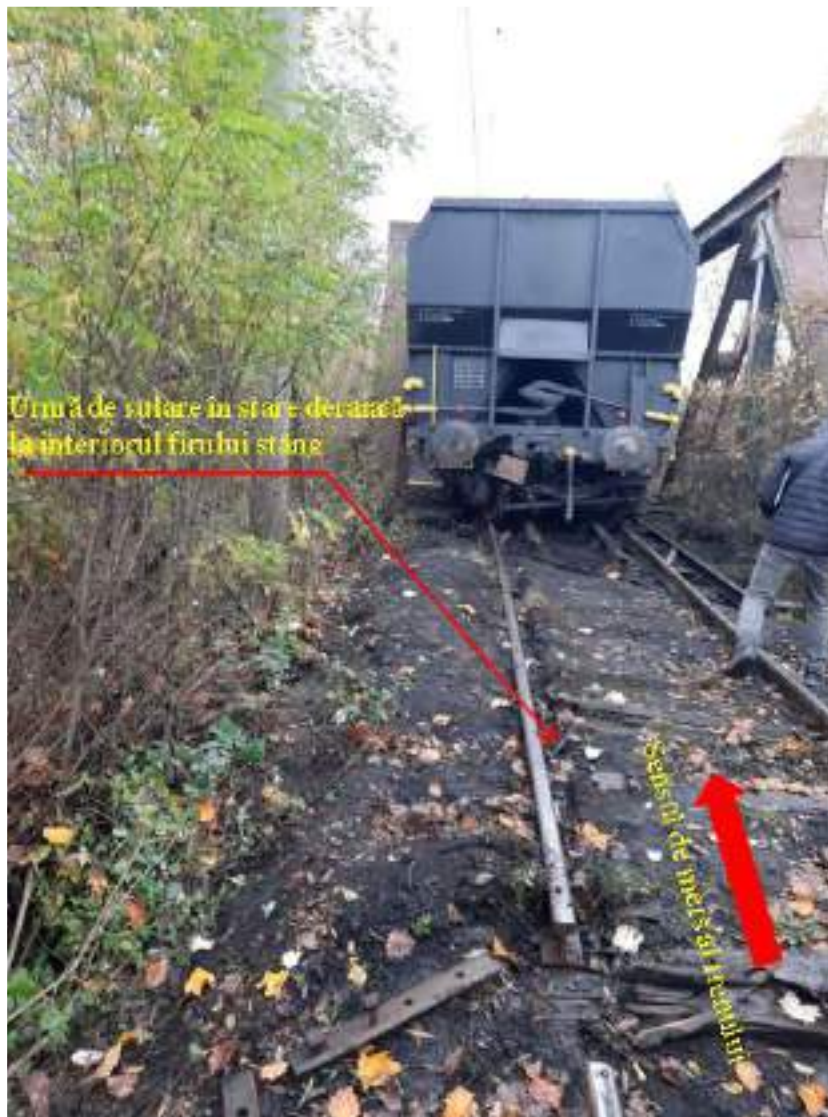
De la punctul „0” spre capătul dinspre Drăgotești a podului din metal, se constată o urmă de rulare în stare deraiată a unei roți pe terasament la interiorul firului stâng, în sensul de mers al trenului, pe o lungime de aproximativ 5,50 m (foto nr.13).

Foto nr.13: Urmă de rulare în stare deraiată pe terasament la interiorul firului stâng

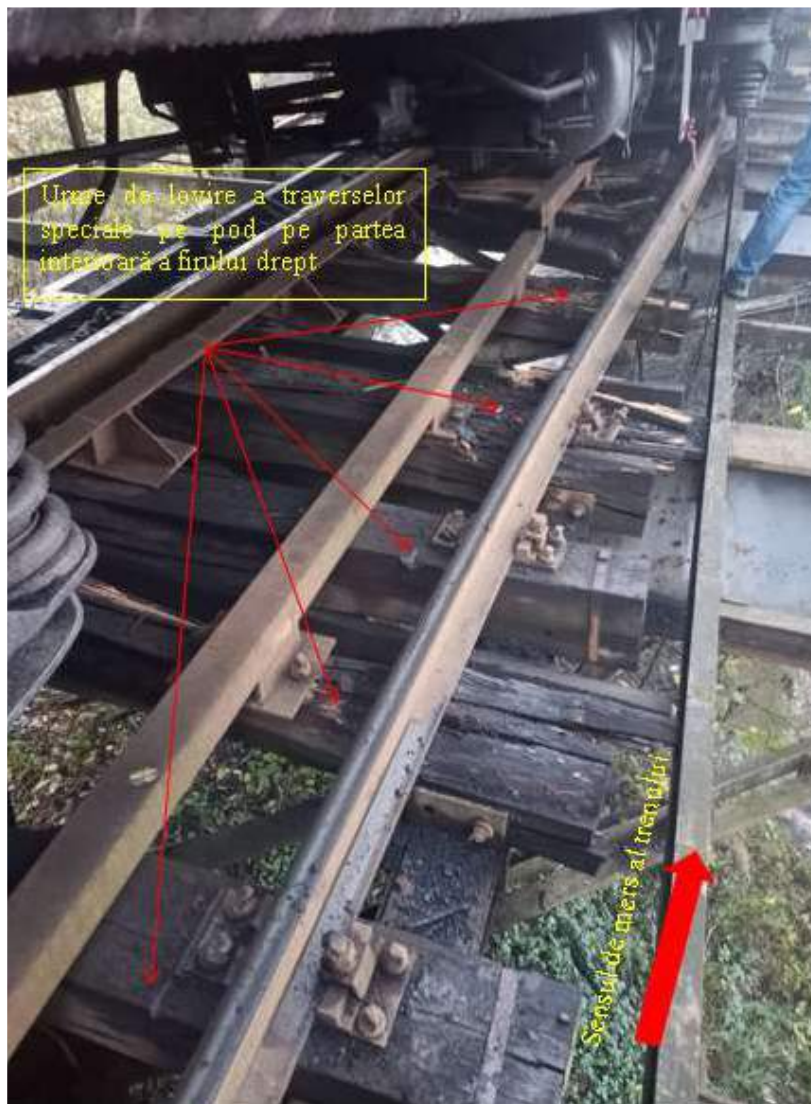
Pe pod, pe porțiunea cuprinsă între prima antretoază curentă și cea de-a doua antretoază de la capătul dinspre Drăgotești spre Borăscu, s-au constatat urme de lovire a traverselor speciale de lemn pe pod pe partea interioară a firului drept, în sensul de mers al trenului (foto nr.14).

Foto nr.14: Urme de lovire a traverselor speciale de lemn pe pod

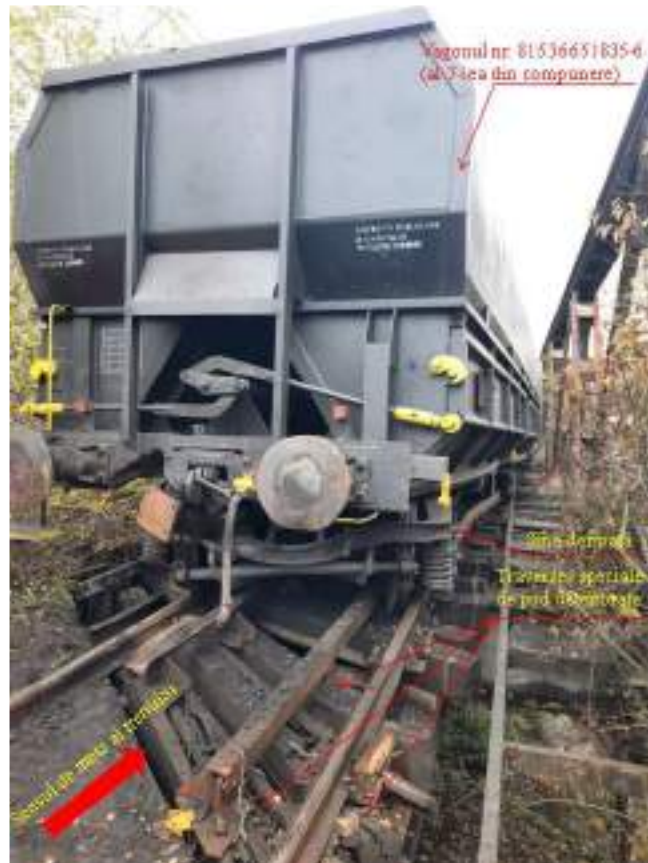
În urma producerii accidentului feroviar, a fost afectată suprastructura căii pe podul metalic de la km 28+465, toate traversele speciale pentru pod fiind deteriorate, contrașinele interioare la pod torsionate și deformate, șinele pe pod deripate (foto nr.15).

Foto nr.15: Starea traverselor pe pod în urma deraierei

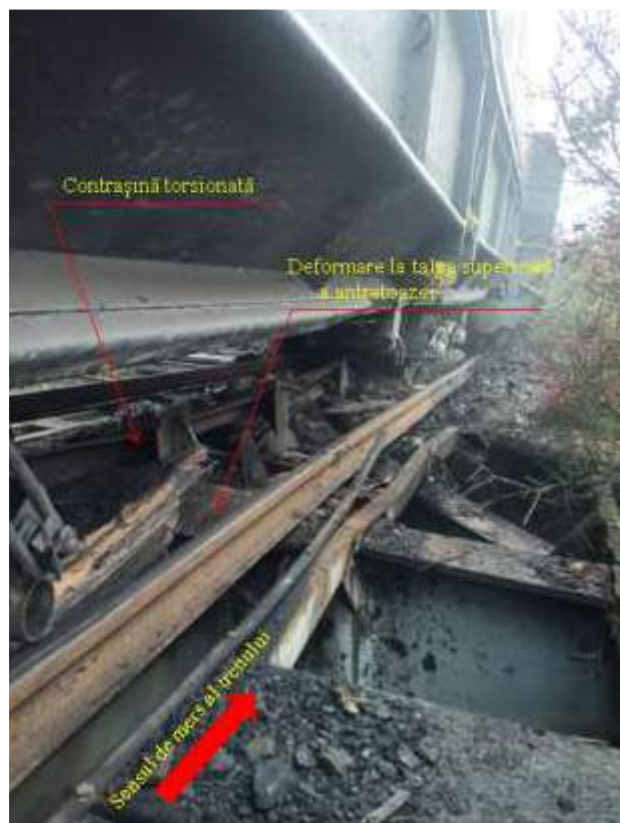
Totodată, în urma rulării în stare deraiată pe pod, au fost degradate elementele suprastructurii podului: deformări la talpa superioară a antretoazelor, avarierea lonjeronilor la capetele podului și deformarea barelor contravântuirii lonjeronilor (foto nr.16).

Foto nr.16: Deformare la talpa superioară a antretoazei

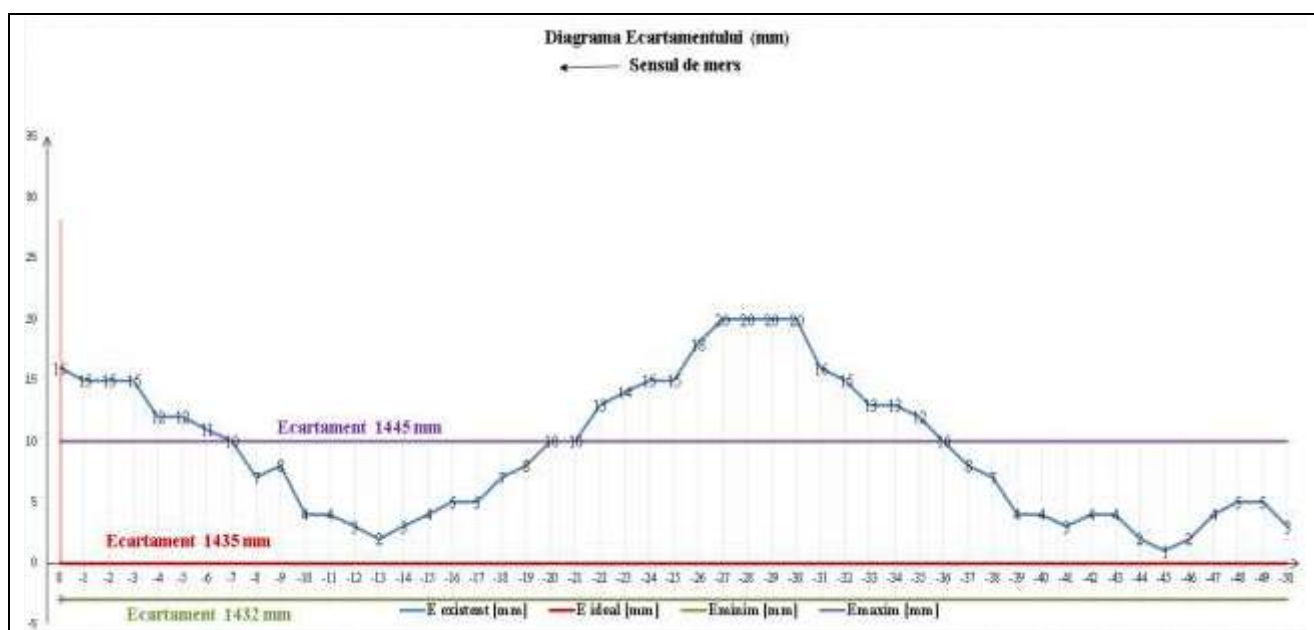
Figura nr.5: Diagrama ecartamentului

În diagrama ecartamentului (fig.nr.5) s-au reprezentat pe abscisă picheții marcați pe teren la echidistanța de 0,5 m, iar pe ordonată s-au reprezentat valorile măsurate cu tiparul de măsurat calea (exemplu: valoarea de 0 mm corespunde ecartamentului de 1435 mm).

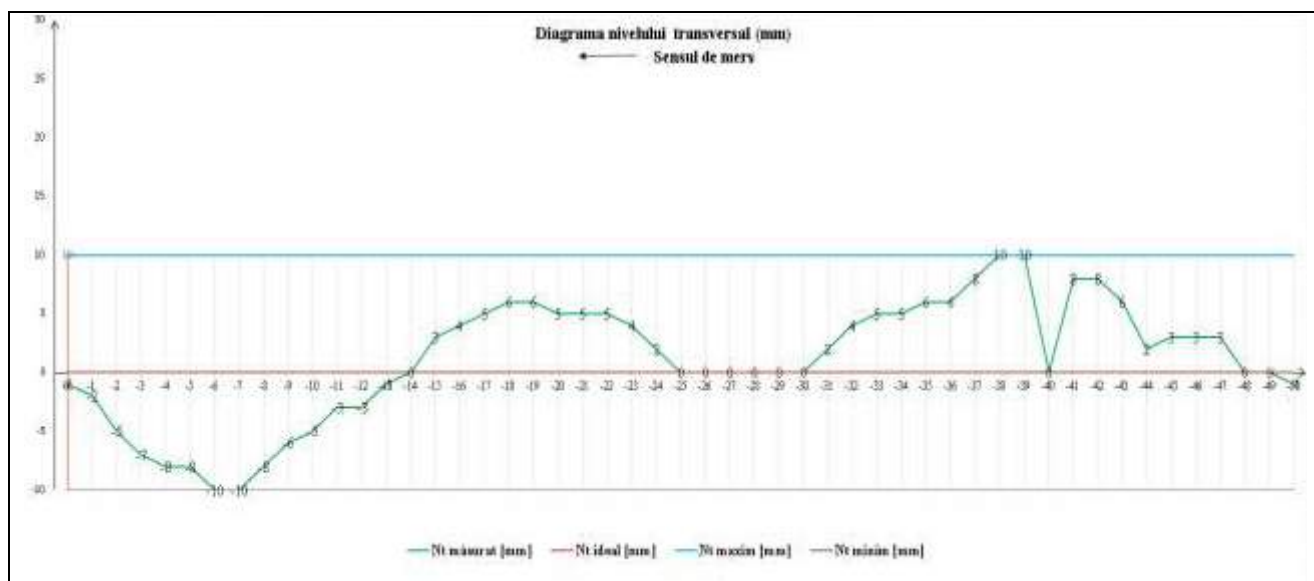
Figura nr.6: Diagrama nivelului transversal al căii

Valorile ecartamentului și nivelului transversal, măsurate în regim static, sunt prezentate sub formă de diagrame – fig.nr.5 și nr.6.

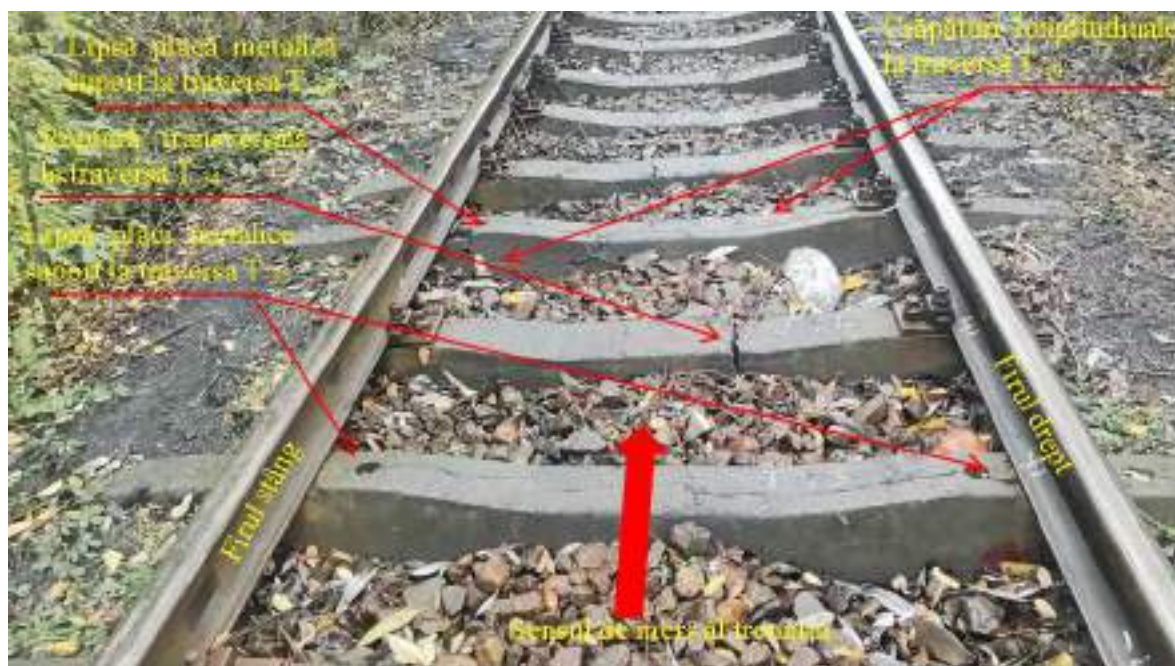
- mai mult de 2 traverse necorespunzătoare la un grup de 15 traverse;
- numărul de traverse necorespunzătoare în cale să depășească 7 %;
- menținerea în cale a 2 traverse necorespunzătoare vecine.

Foto nr.17: Starea tehnică a traverselor T₃₅, T₃₄ și T₃₃

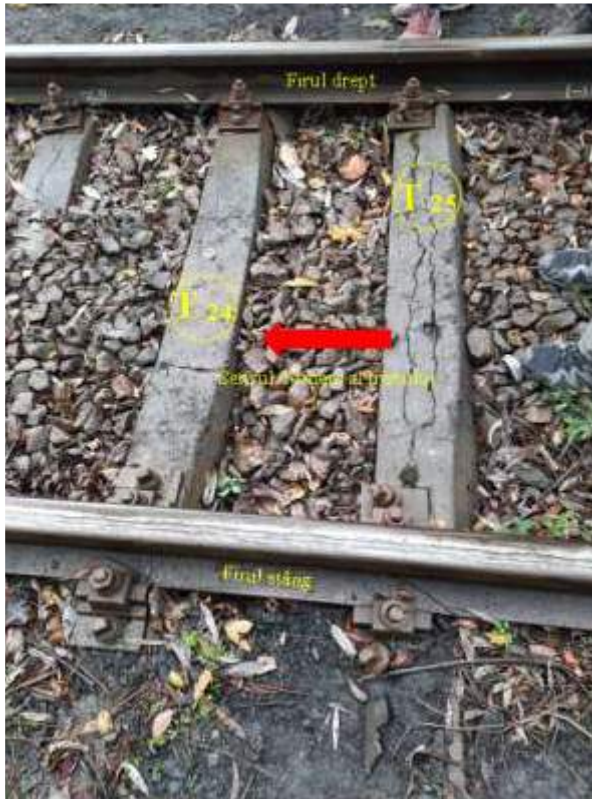
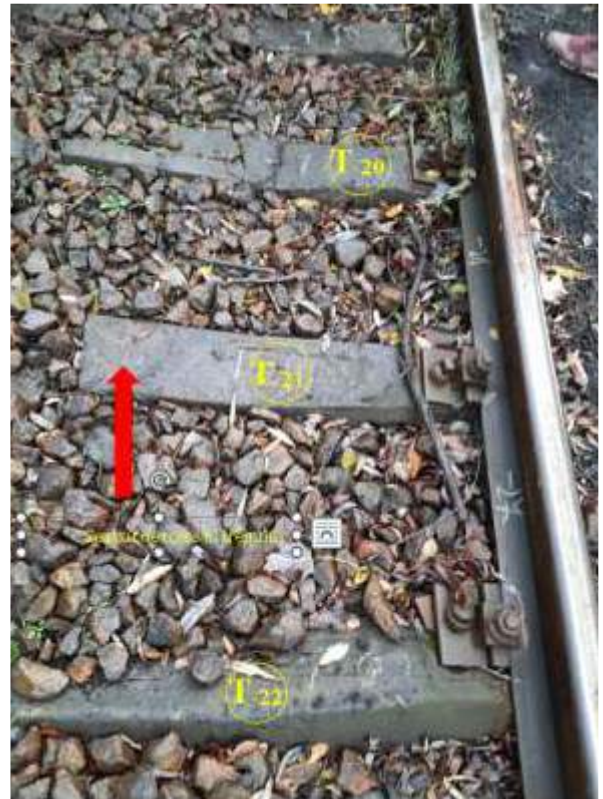
Foto nr.18: Starea tehnică a trav.T-25 și T-24 Foto nr.19: Starea tehnică a trav. T-20, T-21 și T-22

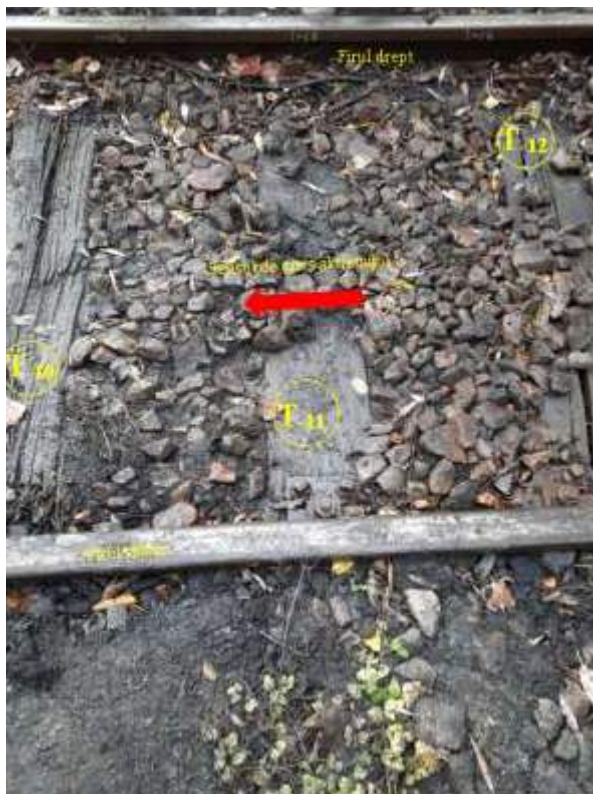
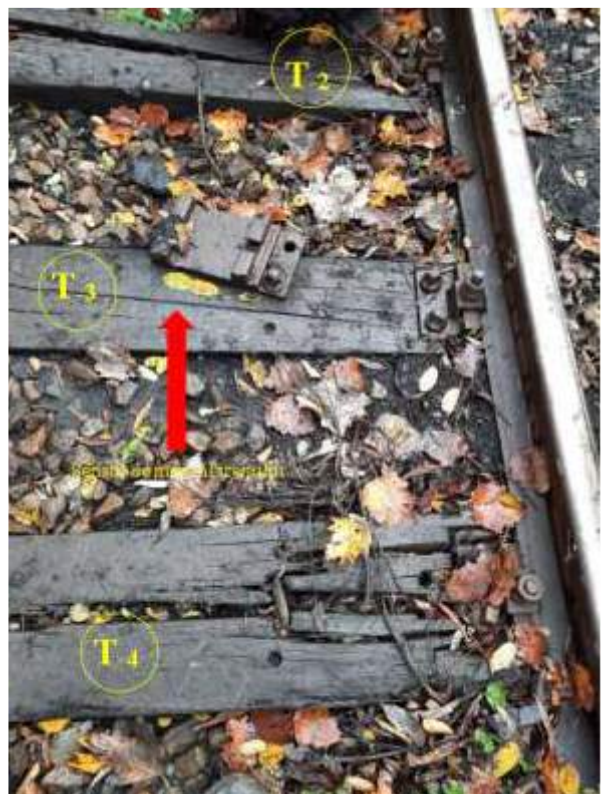
Foto nr.20: Starea tehnică a trav. T-10, T-11 și T-12 Foto nr.21: Starea tehnică a trav. T-2, T-3 și T-4
