RAPORT DE INVESTIGARE

privind accidentul feroviar produs la data de 26.03.2024, ora 15:25, pe raza de activitate a Sucursalei Regionale CF Craiova, secția de circulație Băbeni – Alunu (linie simplă neelectrificată), între stația CFR Berbești și halta de mișcare Popești Vâlcea, la km 21+850, în circulația trenului de marfă nr.60566 (aparținând operatorului de transport feroviar SNTFM „CFR Marfă” SA), prin deraierea de primul boghiu, în sensul de mers, al vagonului de marfă nr.81536653750-5 situat al 13-lea vagon în compunerea trenului.

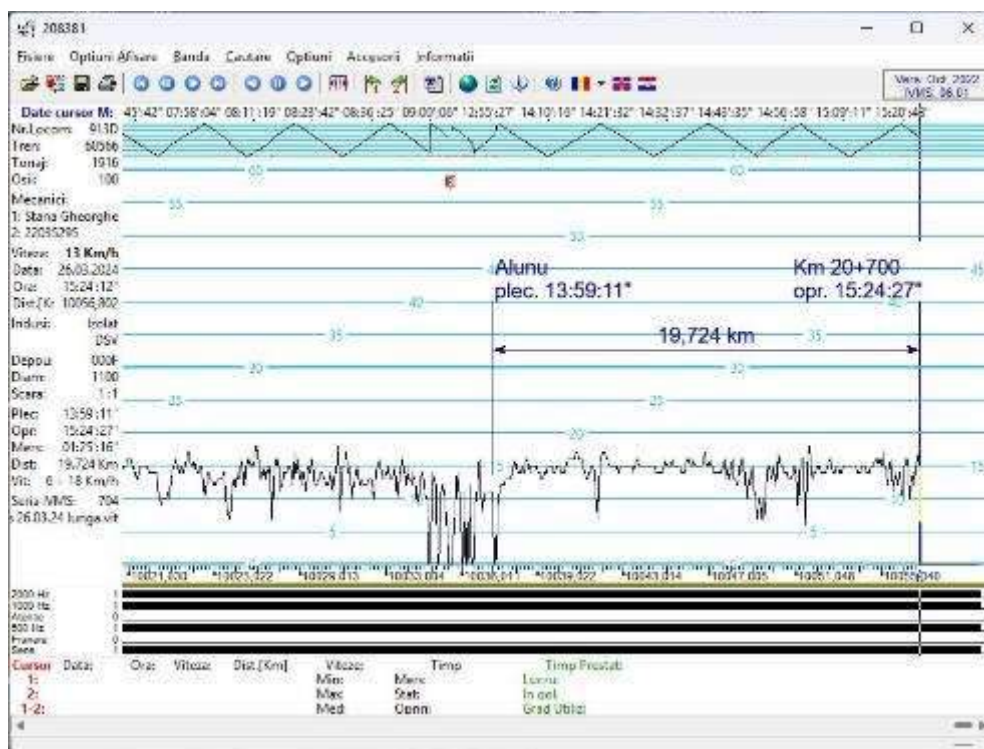
- în data de 26.03.2024, locomotiva a plecat, din Hm Alunu, cu trenul de marfă nr.60566, la ora 13:59:11";
- trenul a circulat cu viteze cuprinse între 8-12-16-15-13-17-13-15-7-12-16-15 km/h pe un spațiu de 7361 metri și un interval de timp de 31':45";
- de la 15 km/h trenul a circulat cu viteze cuprinse între 14-15-16-17-12-15 km/h pe un spațiu de 5858 metri și un interval de timp de 25':52";
- de la 15 km/h trenul a circulat cu viteze cuprinse între 14-15-14-15-16-12-16-12-15 km/h pe un spațiu de 4354 metri și un interval de timp de 18':51";
- de la 15 km/h trenul a circulat în continuare cu viteze cuprinse între 14-17-12-14-10-16-10-14-12-13 km/h pe un spațiu de 2125 metri și un interval de timp de 09':14";
- de la viteza de 13 km/h curba de viteză scade la 0(zero) pe un spațiu de 26 metri și un interval de timp de 14 secunde oprind în dreptul km 20+700, la ora 15:24:27";

Imaginea nr.2 – Diagrama de viteză de la locomotiva DA 913 titulară

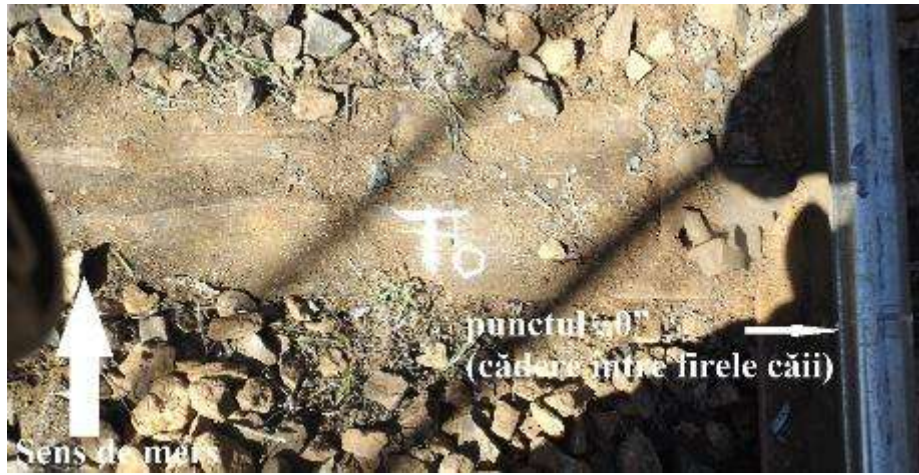
Imaginea nr. 4 – punctul „0” prima urmă de cădere între firele căii

La km 21+850 a fost identificată prima urmă de deraiere, pe firul interior al curbei (firul drept al căii în sensul de mers al trenului), produsă de căderea roții din dreapta a primei osii a vagonului nr.81536653750-5. Vagonul a rulat pe materialul mărunț de cale (tirfoane și buloanele verticale) pe o lungime de aproximativ 10 metri, după care roata din partea stângă a primei osii, a escaladat firul exterior al căii, pe care a rulat cca 1 metru după care a căzut în exteriorul căii. Căderea în exteriorul căii a roții din partea stângă a primei osii, a antrenat în deraiere și cea de a doua osie a primului boghiu în sensul de mers. Vagonul a circulat în stare deraiată pe o lungime de aproximativ 900 metri după care trenul s-a oprit datorită frânării, ca urmare a ruperii semiacuplării flexibile de aer a vagonului nr.81536654678-7 și întreruperii continuității conductei generale de aer.

În imaginea nr.4 este prezentată traversa T₀ și firul interior al căii, unde roata din dreapta a primei osii a vagonului nr.81536653750-5, a părăsit flancul activ al ciupercii șinei și a căzut între firele căii.

Punctul „0”, este prima urmă de deraiere, marcată prin căderea între firele căii a roții din partea dreaptă a primei osii a vagonului nr.81536653750-5.

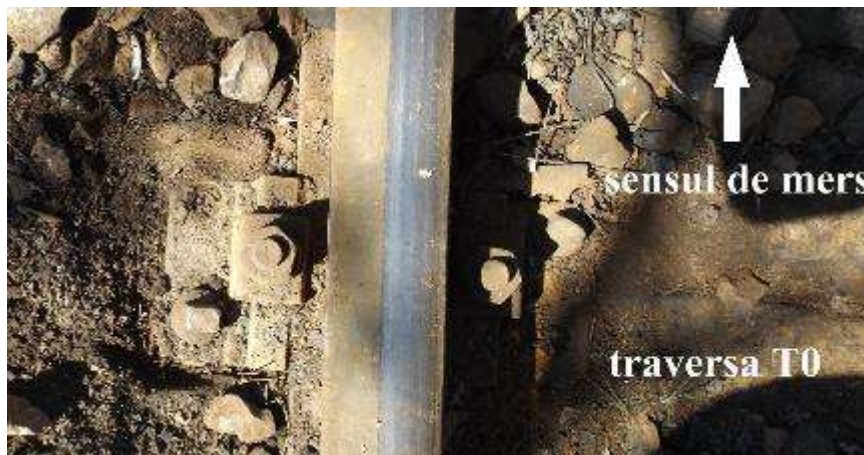
Imaginea nr.6

În imaginea nr.6 este prezentată traversa T₀ în zona de rezemare a plăcii metalice care susține firul exterior al curbei. Traversa de lemn era putredă, motiv pentru care strângerea tirfoanelor pentru împiedicarea deplasării plăcilor nu era posibilă. Ca urmare, sub acțiunea forțelor dinamice transmise suprastructurii căii de roțile materialului rulant, s-a produs deplasarea celor două fire de șine împreună cu plăcile metalice, în sensul creșterii valorii ecartamentului căii.

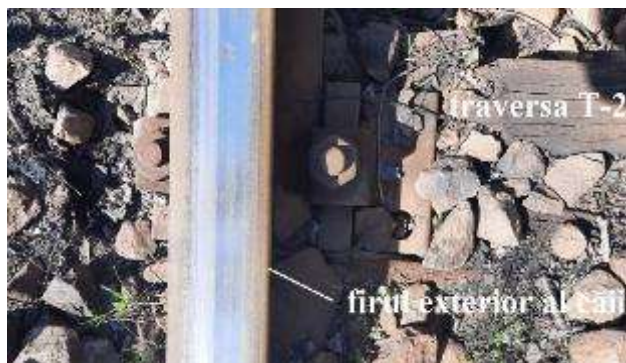
Imaginea nr.7 – traversa T₂

Constatările referitoare la starea traverselor au arătat că, **toate traversele analizate** prezentau defecte care impuneau înlocuirea lor (putrezirea avansată a întregii traverse care o face improprie fixării șinei, putrezirea locală sau crăparea longitudinală a traversei care nu poate fi remediată prin reparație sau prin manevrarea traversei și care compromite prinderea șinei, uzuri mecanice care generau îngroparea în traversă a plăcilor metalice, ruptura traversei sub placa metalică). Astfel că traversele în zona punctului de deraiere nu asigurau strângerea tirfoanelor pentru împiedicarea deplasării plăcilor metalice în sensul creșterii ecartamentului.

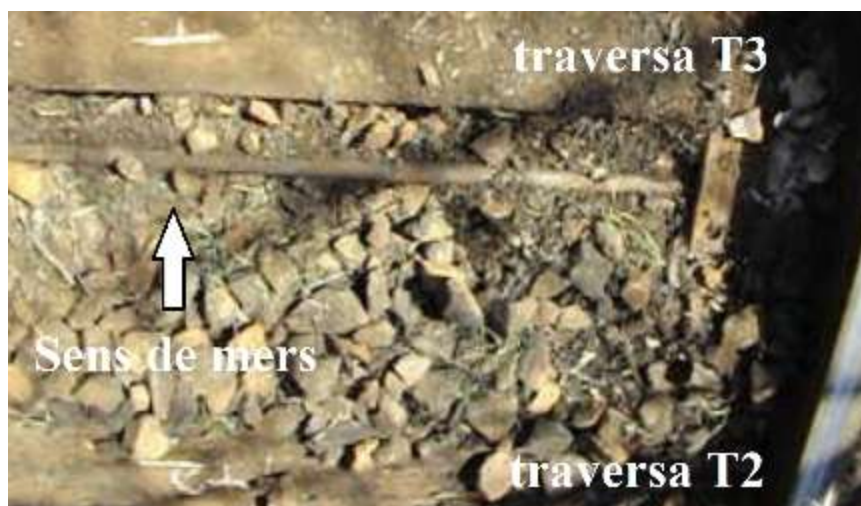
Imaginea nr.9 – traversele T₂ și T₃

Între traversele numerotate T₋₁₁ ÷ T₋₁₀ ; T₂ ÷ T₃ și T₅ ÷ T₆, erau montați tiranți pentru a bloca deplasarea șinei în sensul creșterii valorii ecartamentului.

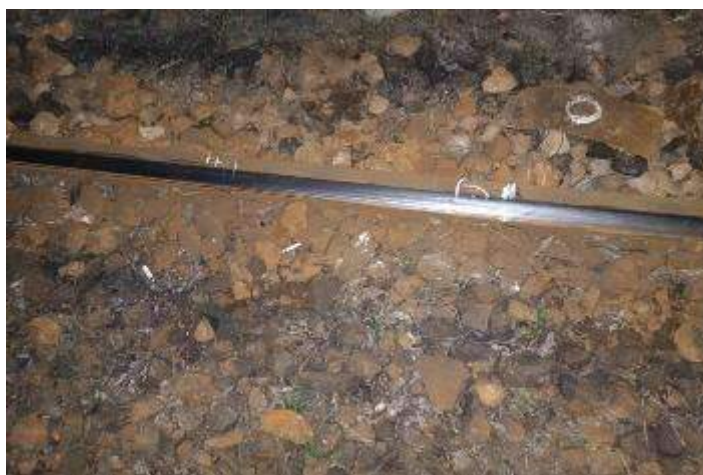
Imaginea nr.10 – prisma de piatră între șine și la capetele traverselor

În zona punctului de deraiere, atât între șine cât și pe capetele traverselor, piatra spartă colmatată depășea nivelul feței superioare a traverselor, nepermițând vizualizarea stării tehnice a traverselor pe zona în care pot apare deplasări ale plăcilor metalice în lungul traversei.

În cazul investigat, prisma de piatră spartă era peste fața superioară a traverselor, în special în zona de rezemare și fixare a plăcilor metalice (contrar prevederilor art. 14, pct. 3 din Instrucția nr.314), aspect ce constituie un impediment în identificarea neconformităților cu ocazia reviziei tehnice a căii. Colmatarea prismei de piatră spartă și existența acesteia în exces atât între șine cât și la capetele traverselor, conduce la stagnarea apei și creșterea vitezei de degradare a traverselor de lemn.

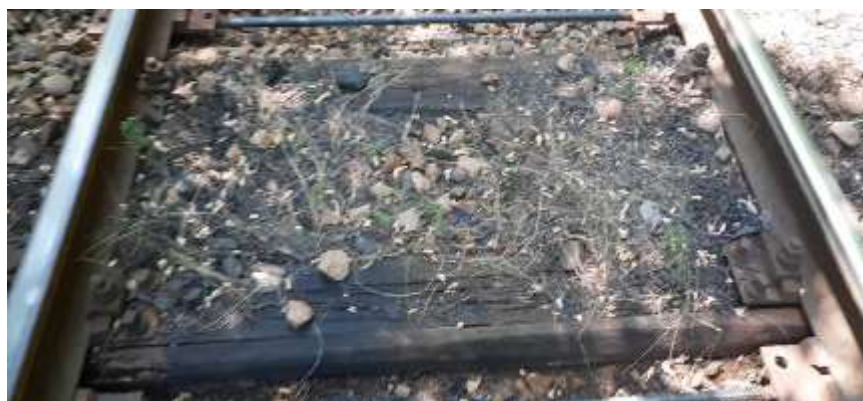
Constatările comisiei de investigare la data de 16.07.2024, referitoare la starea tehnică în care se aflau traversele în zona producerii accidentului feroviar investigat, au evidențiat că au fost menținute în

exploatare după deschiderea circulației, traverse de lemn necorespunzătoare vecine și tiranți pentru a bloca deplasarea șinei în sensul creșterii valorii ecartamentului căii.

Imaginea nr.11 (la 16.07.2024) – traverse și tiranți pe curba pe care s-a produs accidentul feroviar
