## RAPORT PRELIMINAR

privind accidentul feroviar produs la data de 17.01.2025,  
între haltele de mișcare Orbeni și Faraoni,  
în circulația trenului de marfă nr.67204 016

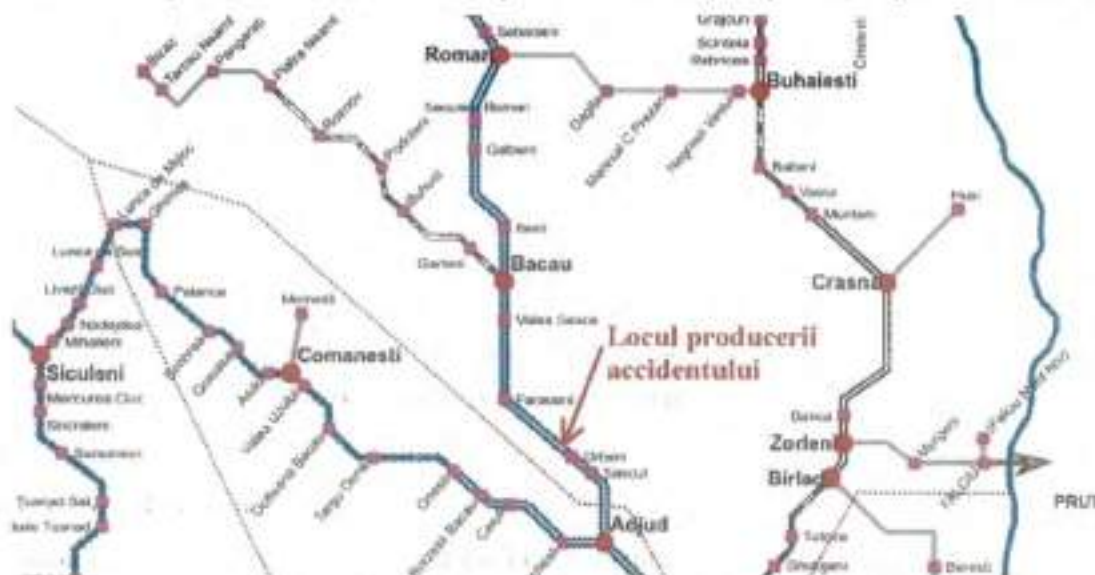
La data de 17.01.2025, ora 23:25, pe raza de activitate a Sucursalei Regionale CF Iași, secția de circulație Adjud - Bacău (linie dublă, electrificată), între haltele de mișcare Orbeni și Faraoni, pe firul I de circulație, la km 268+250, în circulația trenului de marfă nr.67204 016 (aparținând operatorului de transport feroviar SC Vest Trans Rail SRL), s-a produs deraierea vagonului nr.31539333345-7 (al 20-lea vehicul din compunerea trenului) de primul boghiu în sensul de mers.

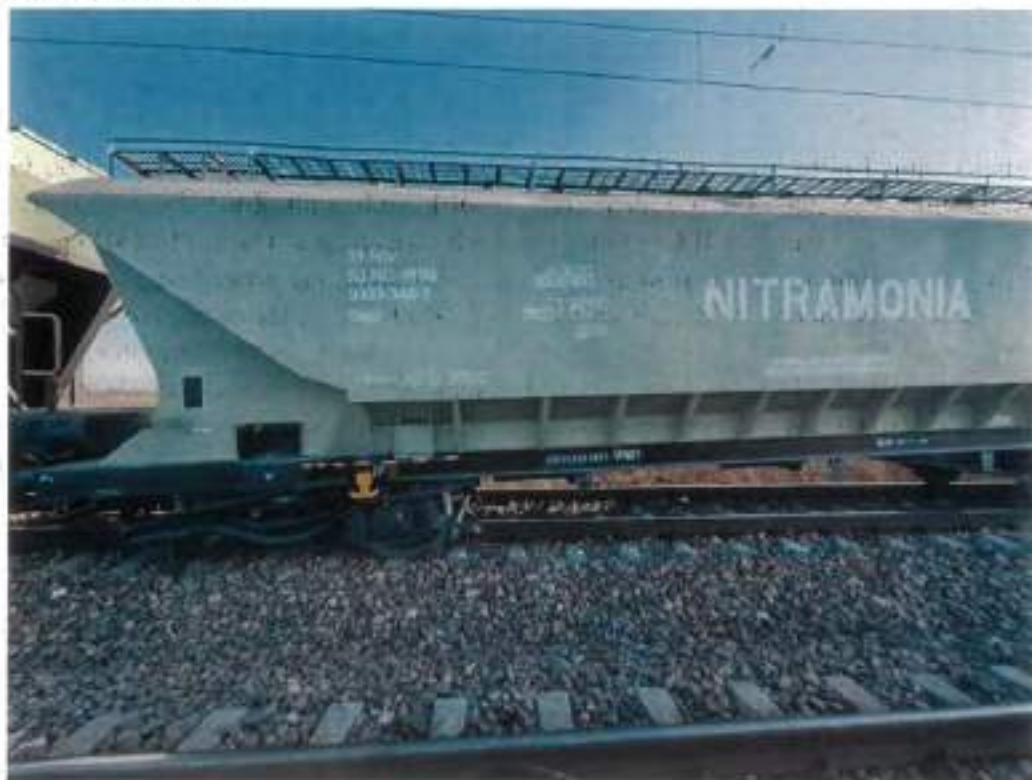
Prima urmă de deraiere, a fost constatată la km 268+250, această constând în lovituri pe capete tirfoanelor situate la partea interioară a șinei din parte dreaptă în sensul de mers al trenului, lovituri produse de roata din partea dreaptă a primei osii de la vagonul nr.31539333345-7.

Vagonul nr.31539333345-7 a circulat cu primul boghiu în sensul de mers al trenului (aferent roților 5-8) deraiat până la km 270+365, loc unde trenul a fost oprit ca urmare a măsurilor de frânare luate de

către mecanicul de locomotivă.

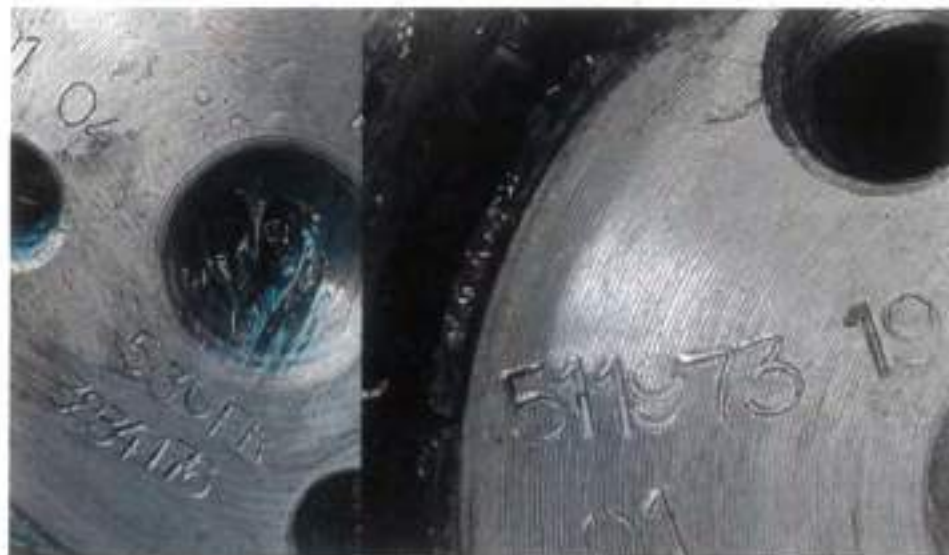
- seria constructivă: Uagps;
- proprietar: Nitramonia BC SRL Bacău;
- tip boghiu: Y25;
- tip roți: monobloc;
- frână automată: tip KE-GP în acțiune;
- reparații/revizii: RP 11.09.2024 Pe / RIF 09.2027 / RR 09.2027;
- fusul osiei corespunzătoare cutiei de osie nr.7 era rupt, cutia de osie fiind găsită între firele de circulație;
- cutia de osie căzută prezintă urme de frecare circulară la interior în partea superioară și avea montată pe capacul acestei și piesa de asigurare „T”;
- osia ruptă era poziționată cu roata nr.7 suspendată și prinsă între traversa șasiului vagonului și traversa boghiului;
- pe partea de fus rămasă corespunzătoare cutie de osie nr.7 a fost identificat inelul de etanșare al acestei cutii de osie, deteriorat;

- după demontarea capacelor cutiilor de osie de la osia ruptă au fost identificate următoarele caracteristici: osie este de tip All , nr. 3834176, producător IOB (SC SMR SA Balș), anul fabricației 2004, șarja nr.511973;

Autoritatea de Siguranță Feroviară Română – ASFR se va asigura că operatorii feroviari de transport marfă, entitățile responsabile cu întreținerea și proprietarii de vagoane de marfă din România vor lua măsurile necesare pentru retragerea imediată din circulație a vagoanelor echipate cu osii-axă care fac parte din șarjele nr. 511973, fabricată de SC SMR SA Balș în anul 2004 și declarată rebutată în anul 2006, urmând ca osiile din această șarjă să fie înlocuite și distruse.

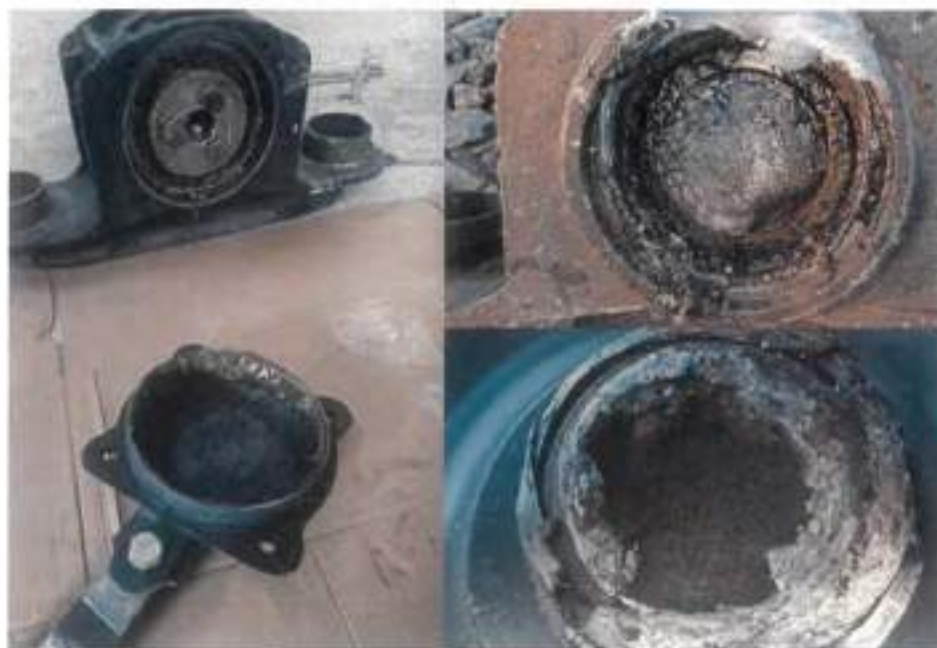
- în cutia de osie aferentă fusului rupt, unsoarea nu prezenta urme de încălzire anormală, rulmenții tip WJ/WJP fiind în stare tehnică corespunzătoare;
