RAPORT DE INVESTIGARE

al accidentului feroviar produs la data de 17.09.2022, ora 12:28, între stația CF Năvodari și hm Nazarcea, la km 22+380, în circulația trenului de marfă nr.66300016, prin deraierea primului boghiu de la vagonul nr.33537850290-0

*Raport Investigare
Ediție finală
27 iulie 2023*

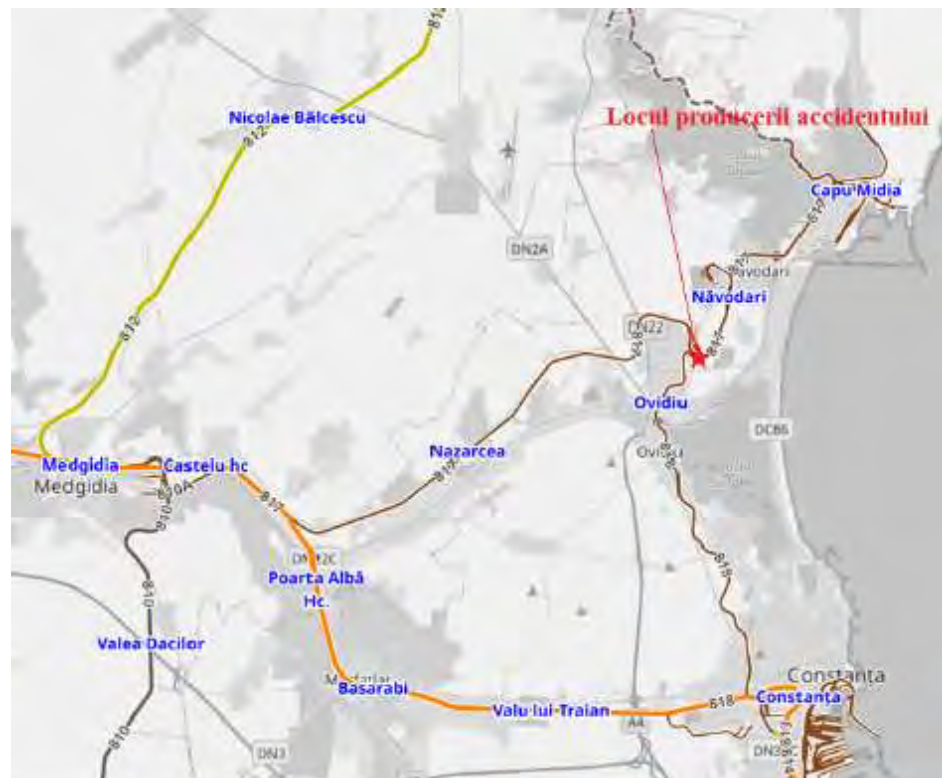
Figura nr.1 - Locul producerii accidentului feroviar

Deraierea s-a produs pe linia Capu Midia - Dorobanțu, pe o zonă în curbă cu deviație dreapta față de sensul de mers al trenului.

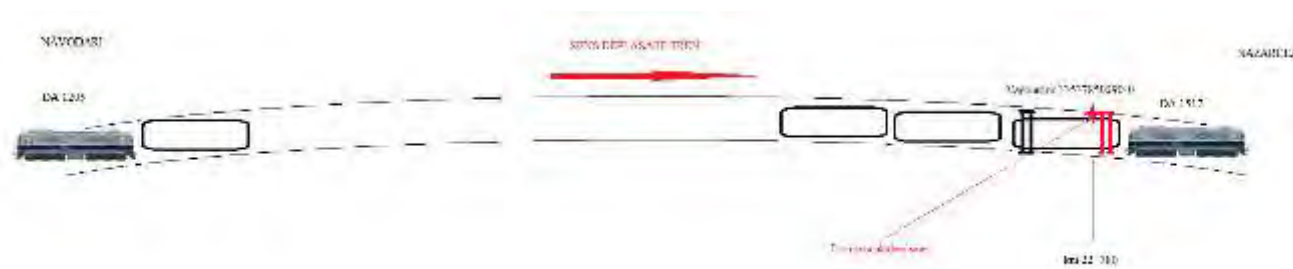
Figura nr.2 - Schița accidentului

Deraierea s-a produs pe o zonă de traseu în curbă cu deviație dreapta.

După escaladarea firului exterior de către roata stângă a primei osii în sensul de mers, vagonul a circulat pe ciuperca șinei aproximativ 0,30 m după care a căzut în exteriorul căii. În această zonă au fost depistate urme pe talpa șinei și pe buloane. Concomitent la interiorul curbei au fost constatate urme de cădere a roții de la prima osie, partea dreaptă sens de mers.

Trenul a circulat în stare deraiată aproximativ 20 m, afectând traversele de lemn de pe restul curbei în zona plăcilor atât la interiorul cât și la exterior.

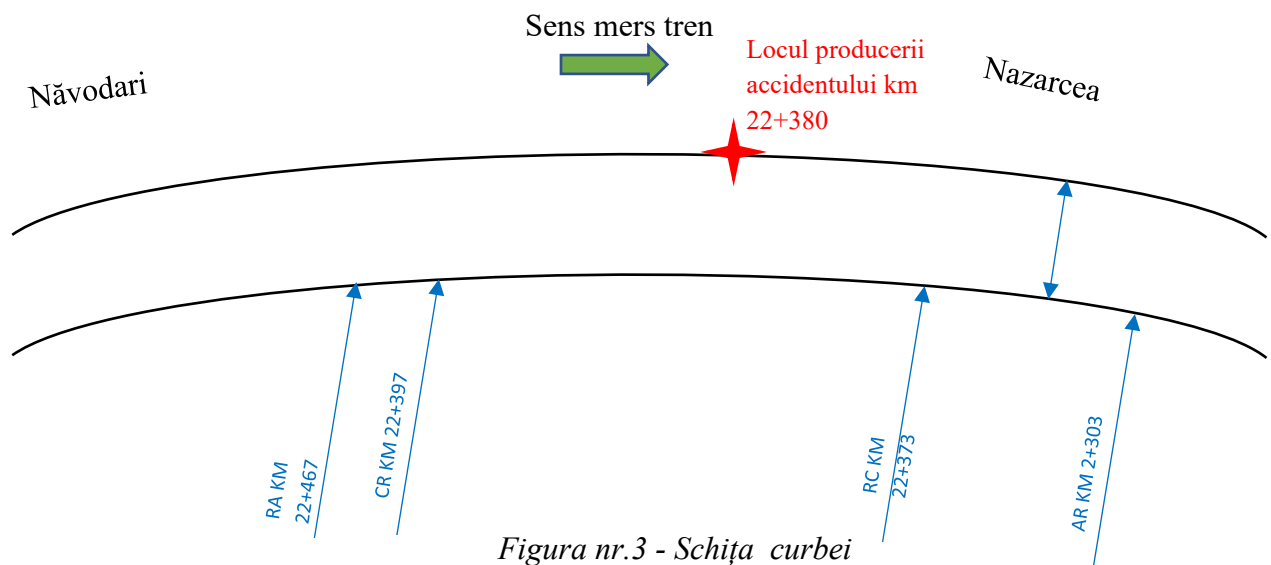
Figura nr.3 - Schița curbei

Deraierea s-a produs pe o zonă situată în curbă, cu deviație dreapta în sensul de mers al trenului, cu următoarele elemente geometrice:

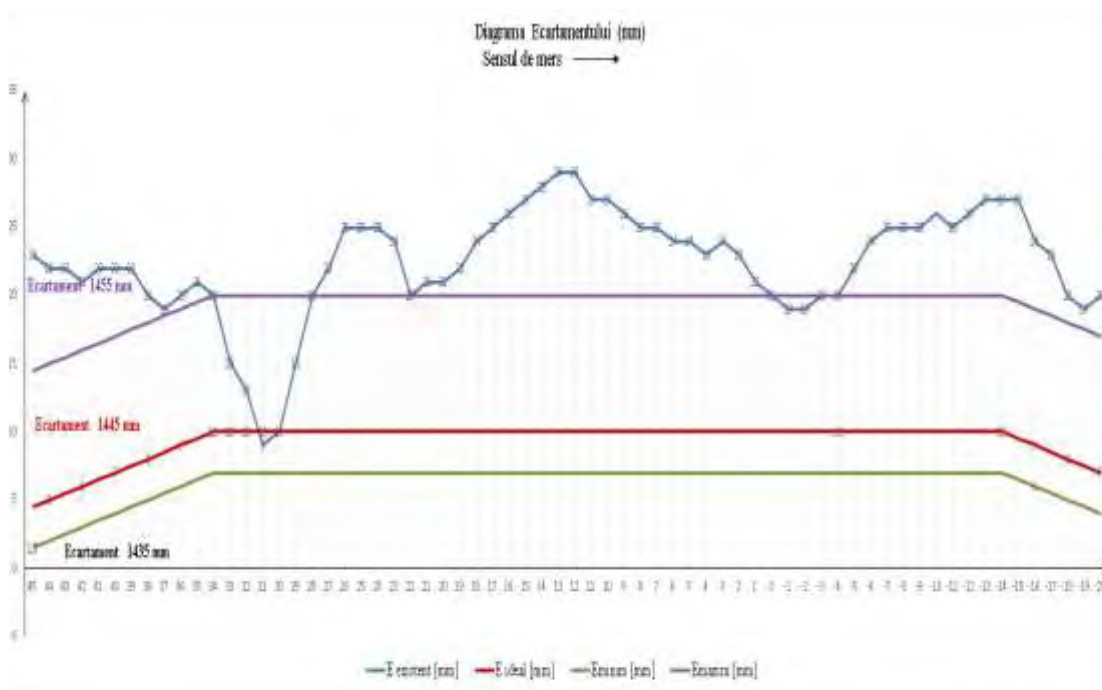
Pe aproape toată distanța verificată după producerea accidentului, ecartamentul a depășit valoarea maxim admisă și avea variații mai mari decât cele admise în exploatare de codurile de practică.

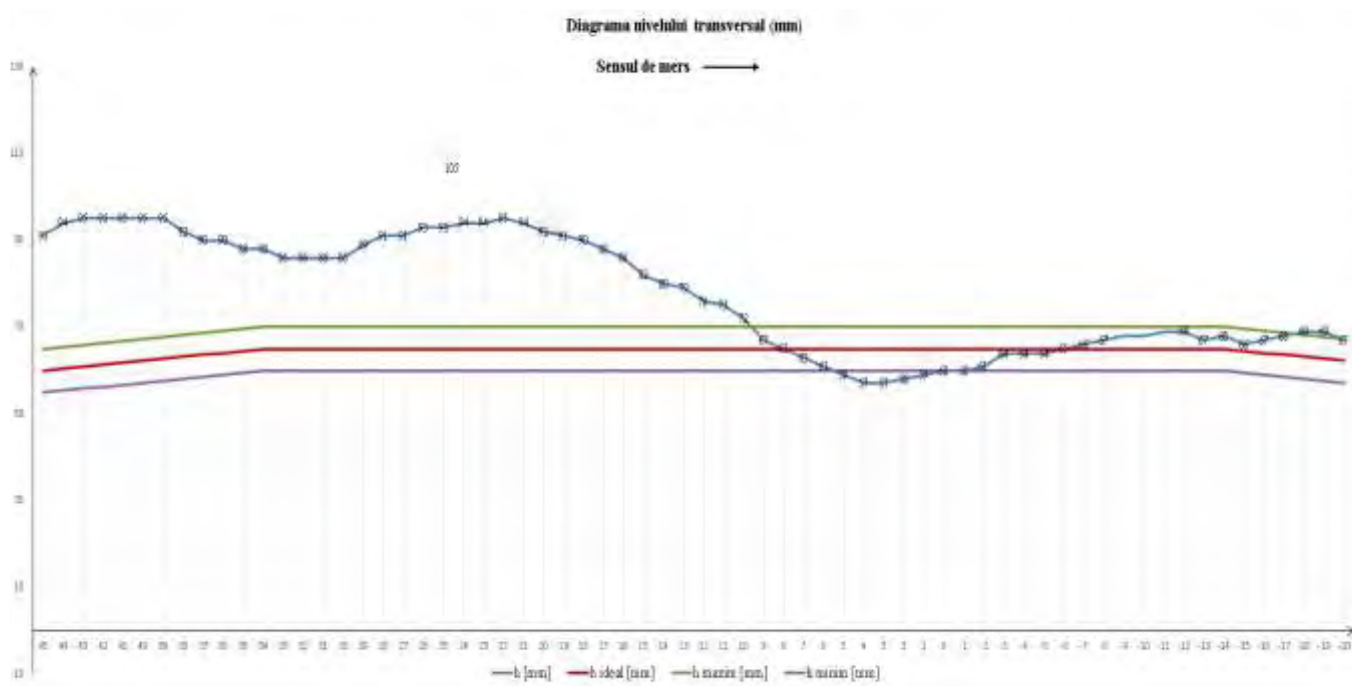
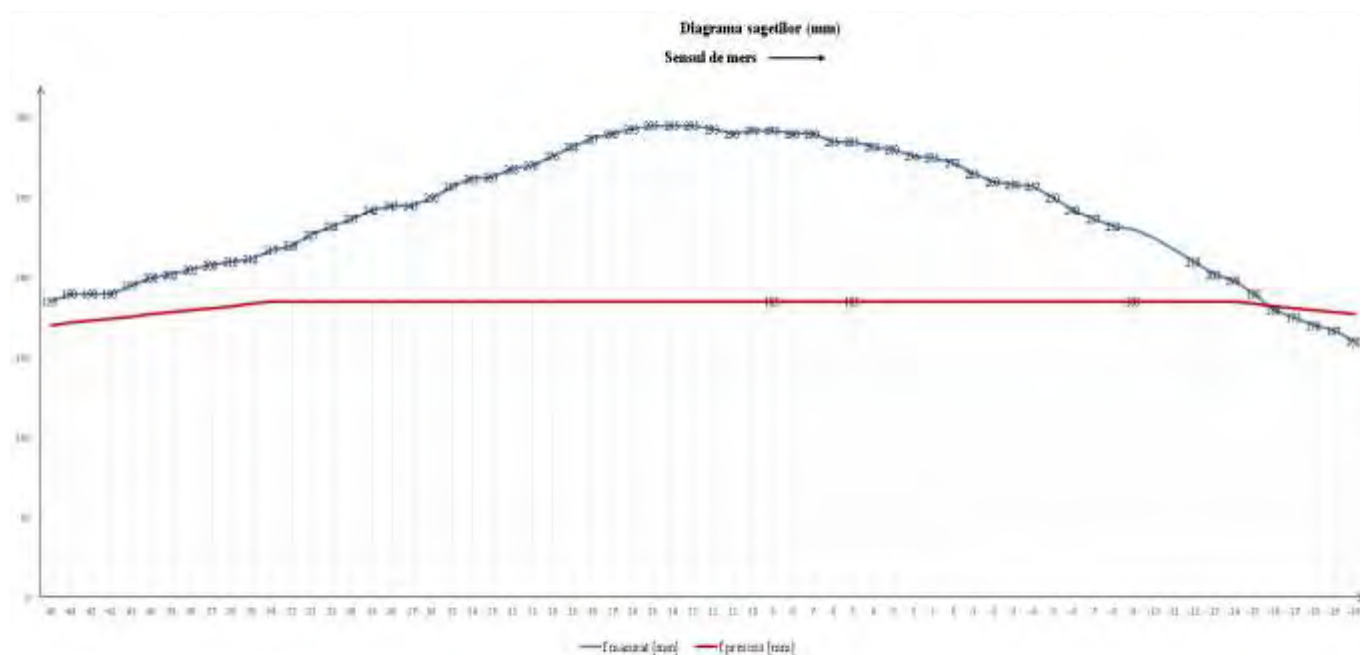
Figura nr.4 - Diagrame și detalii diagrame

Între picheții 9 și 45 valorile măsurate după producerea accidentului, la nivelul căii, depășeau valoarea maxim admisă iar între picheții 6 și 0 valorile măsurate erau sub nivelul minim admis. În concluzie, valorile măsurate nu respectau limitele admise în exploatare de codurile de practică.

Valorile săgeților măsurate depășeau valorile săgeților prescrise în codurile de practică.
