RAPORT DE INVESTIGARE

al accidentului feroviar produs la data de 04.02.2021, ora 11:31, pe raza de activitate a Sucursalei Regionale CF Timișoara, între haltele de mișcare Domașnea Cornea și Poarta, la km 435+100, în circulația trenului de marfă nr.60516-1, prin declanșarea unui incendiu la locomotiva împingătoare, EA 1084

*Raport de investigare
Ediție finală
03.02.2022*

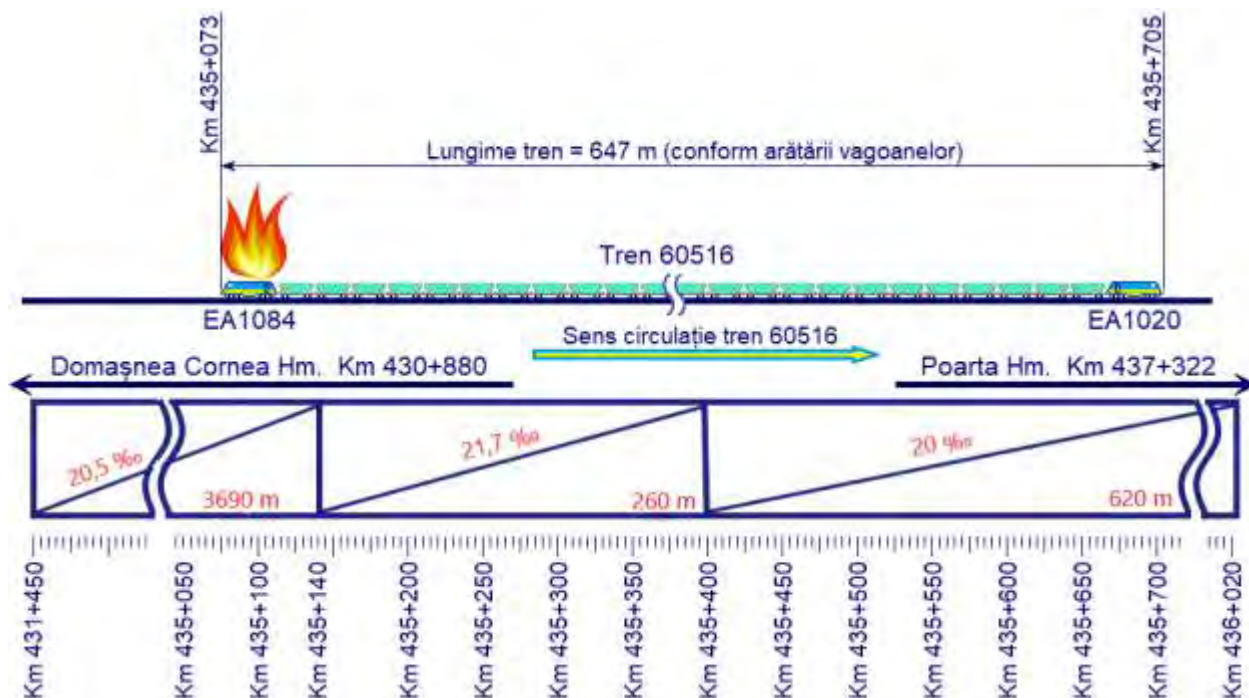
Figura nr.2 - Schița locului unde s-a produs incendiul la locomotiva EA-1084

Linia curentă dintre hm Domașnea Cornea și hm Poarta este linie simplă, electrificată. În profilul în lung al traseului căii ferate are declivitatea de 21,7‰ – rampă în sensul de mers al trenului, iar în plan orizontal linia este situată în curbă cu deviație dreapta, în sensul de mers al trenului. (**Figura nr.2**)

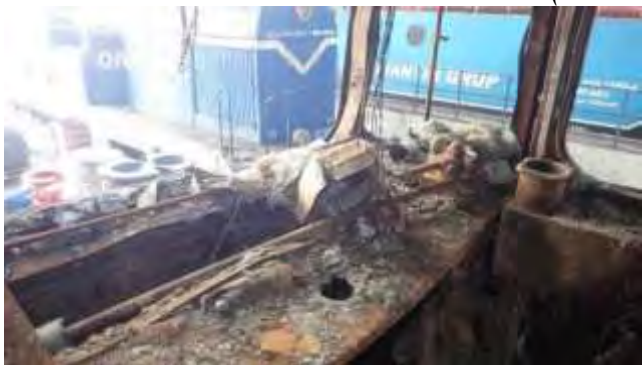
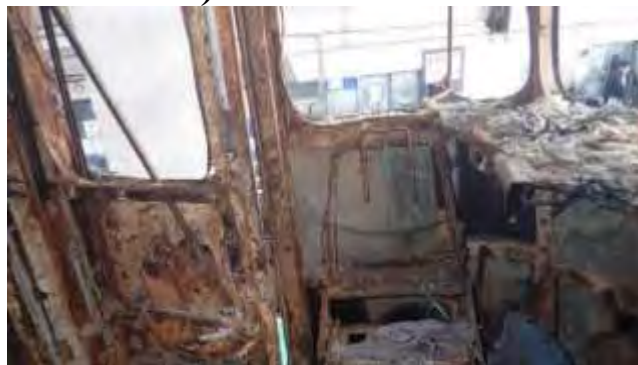
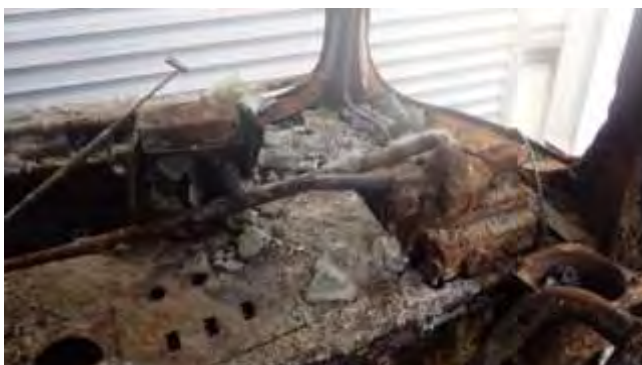
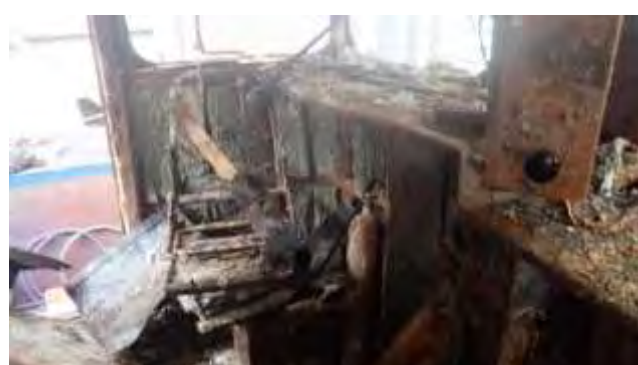
- ambele posturi de conducere inclusiv aparatura acestora au fost afectate termic în proporție de 100%, fapt ce nu a permis descărcarea informațiilor înregistrate de instalațiile IVMS și CEL;

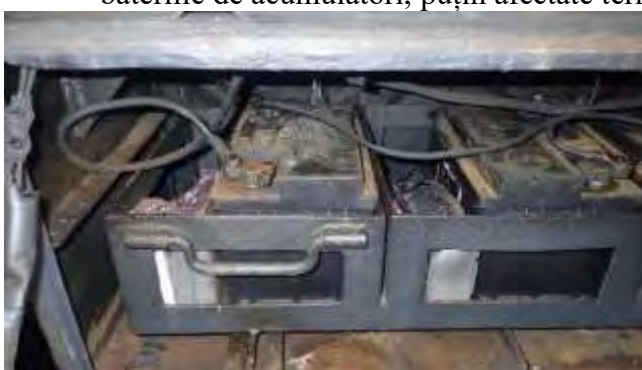
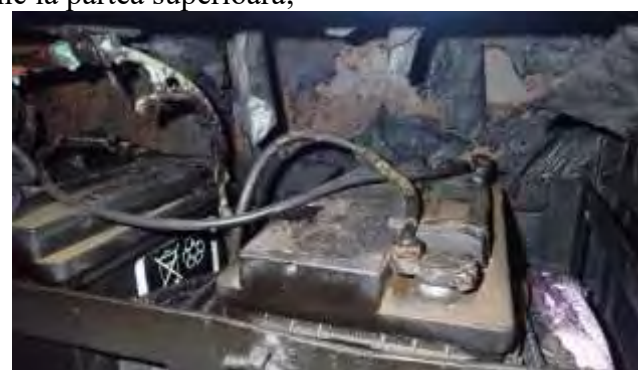
- bateriile de acumulatori, puțin afectate termic la partea superioară;

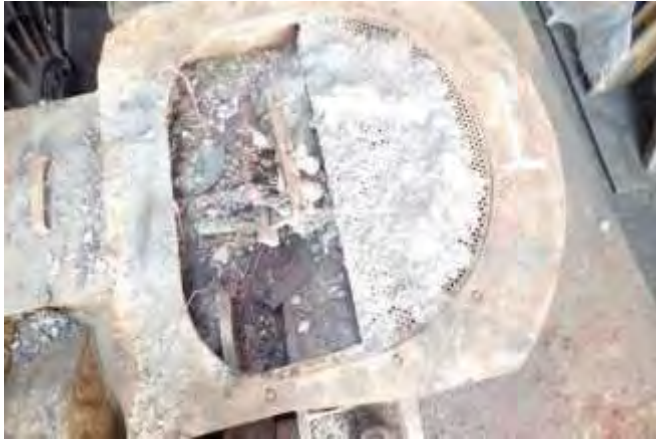
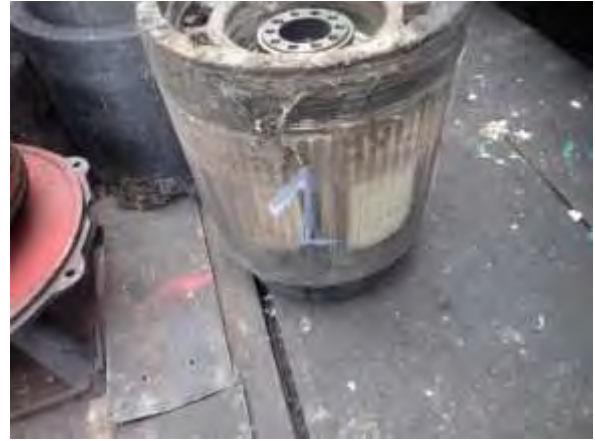
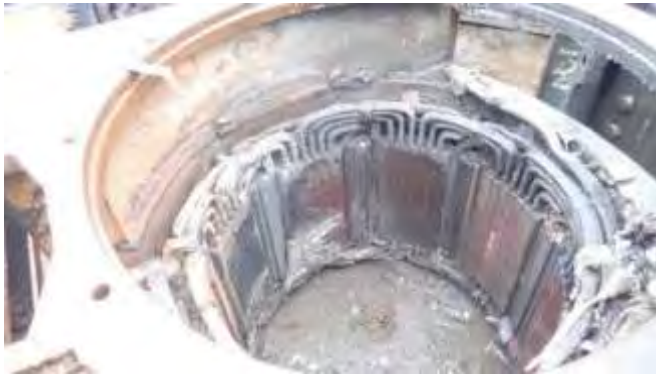
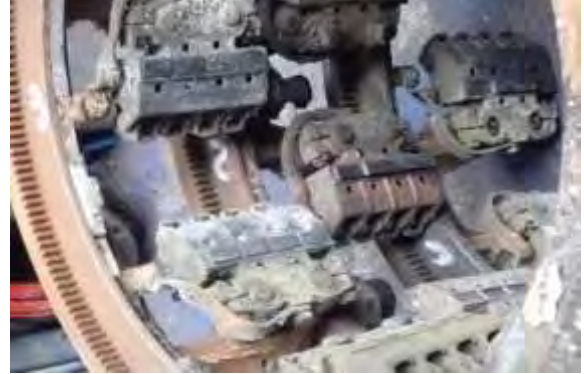
Motorul electric de tracțiune nr.1 (Foto nr.7 – Foto nr.10)

- seria motorului: 90891/1984, montat pe locomotivă la data de 17.12.2020;
- burduful canalului de ventilație - ars complet;
- o parte din cablurile de alimentare au fost topite iar celelalte aveau izolația arsă complet;
- plasa de protecție a ventilației cu urme de material topit (aluminiu și cupru);

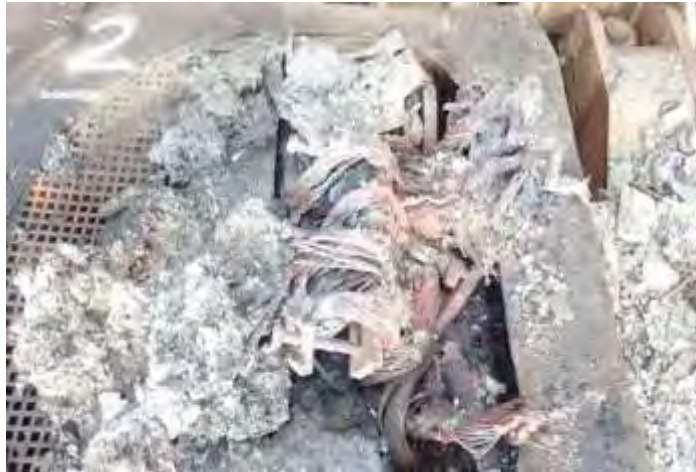
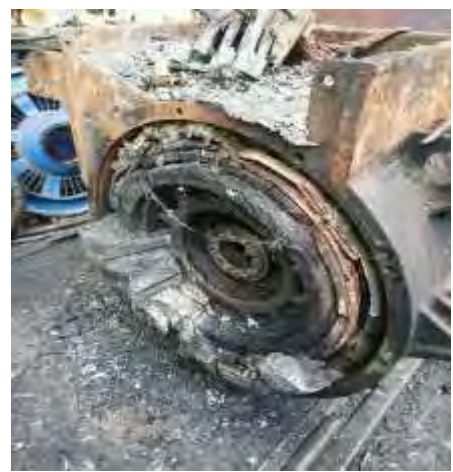
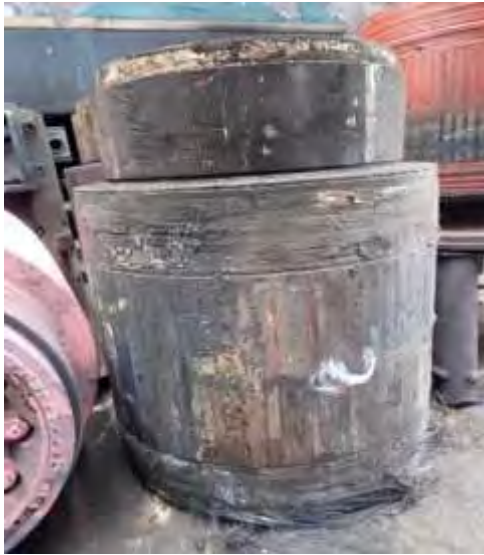
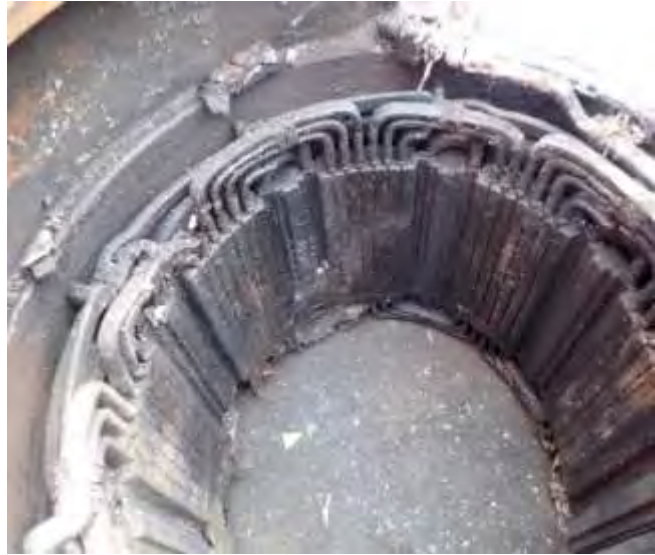
Motorul electric de tractiune nr.2 (Foto nr.11 – Foto nr.14)

- seria motorului: 30994/ - montat pe locomotivă la data de 06.12.2020;
- burduful canalului de ventilație - ars complet;
- o parte din cablurile de alimentare sunt topite iar celelalte au izolația arsă complet;
- plasa de protecție a ventilației prezintă urme de material topit (aluminiu și cupru).

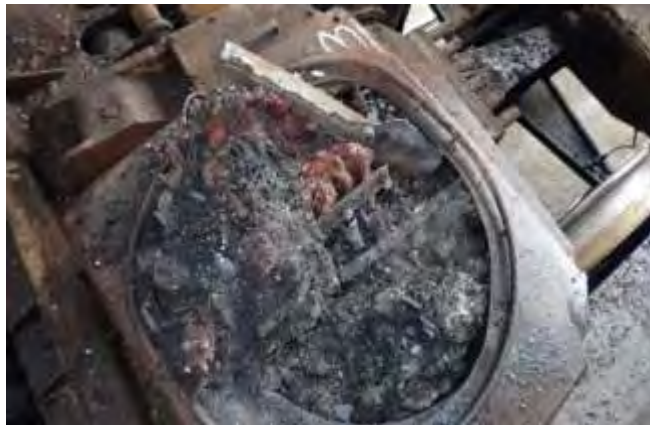
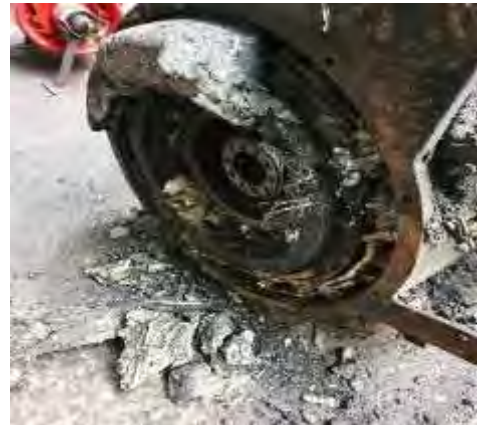
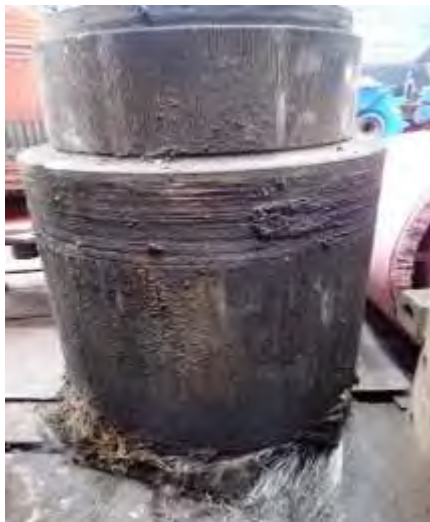
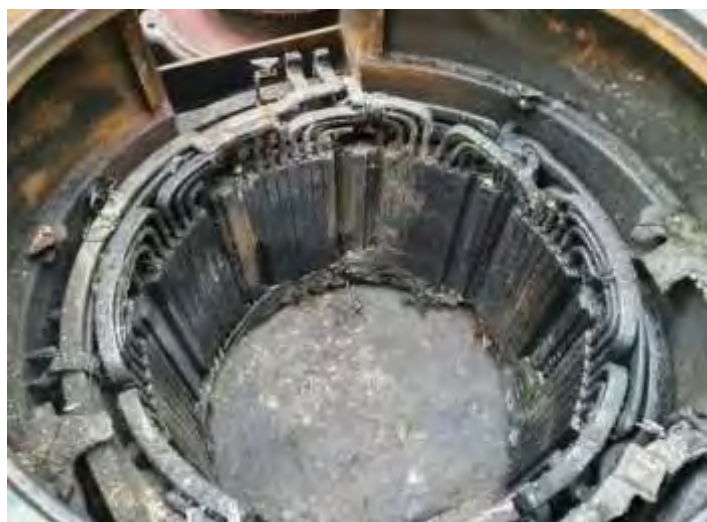
Motorul electric de traciune nr.3 (Foto nr.15 – Foto nr.18)

- seria motorului: 10686/2011, montat pe locomotivă la data de 26.10.2015;
- burduful canalului de ventilație - ars complet;
- o parte din cablurile de alimentare sunt topite iar celelalte au izolația arsă complet;
- plasa de protecție a ventilației prezintă urme de material topit (aluminiu și cupru).

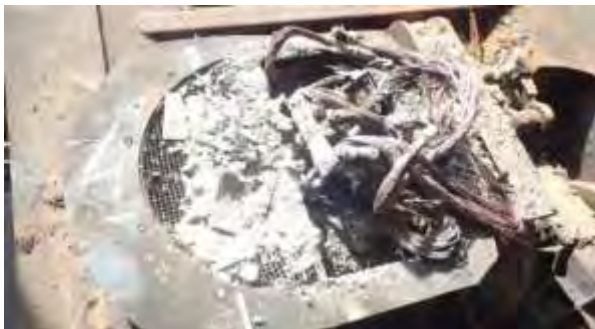
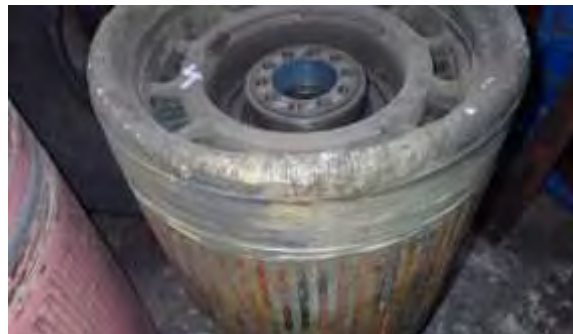
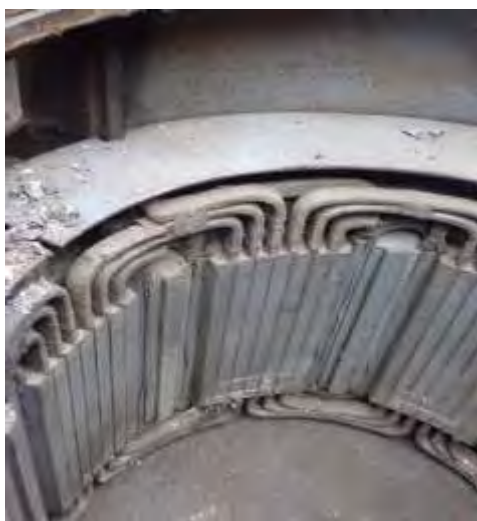
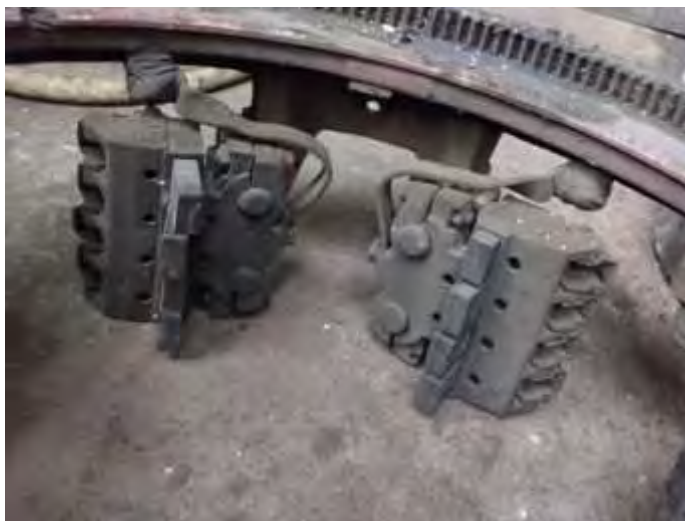
Motorul electric de tracțiune nr.4 (Foto nr.19 – Foto nr.22)

- seria motorului: 84291/ - montat pe locomotivă la data de 17.09.2018;
- burduful canalului de ventilație - ars complet;
- cablurile de alimentare au izolația arsă complet;
- plasa de protecție a ventilației cu depuneri de material topit (aluminiu și cupru);

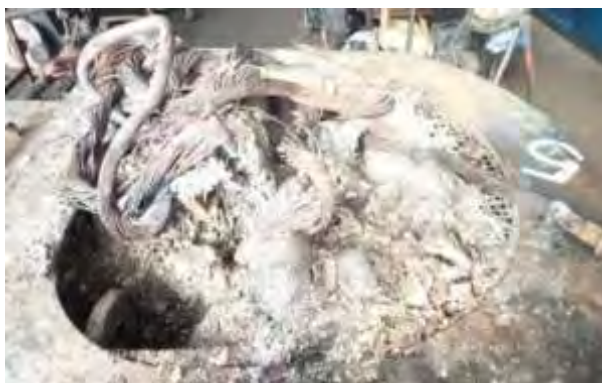
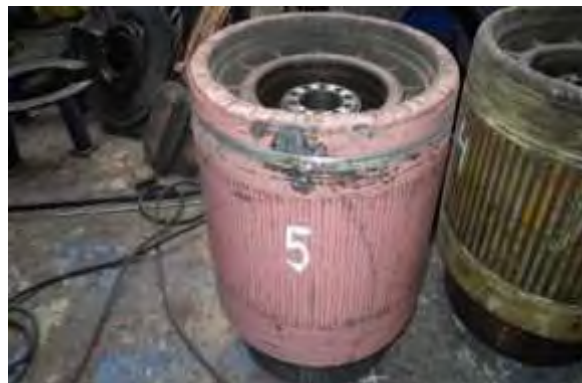
Motorul electric de tracțiune nr.5 (Foto nr.23 și Foto nr.24)

- seria motorului: 79724/1981, montat pe locomotivă la data de 06.12.2019;
- burduful canalului de ventilație - ars complet;
- cablurile de alimentare cu izolația arsă complet;
- plasa de protecție a ventilației prezintă urme de material topit (aluminiu și cupru).

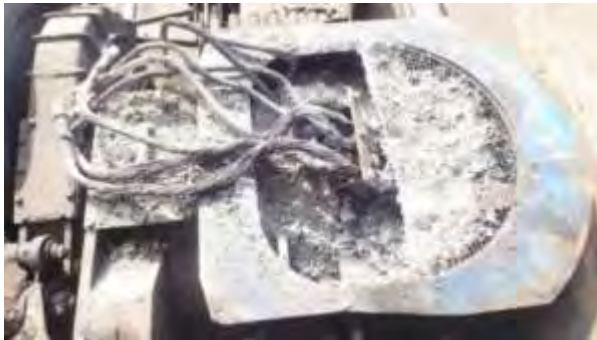
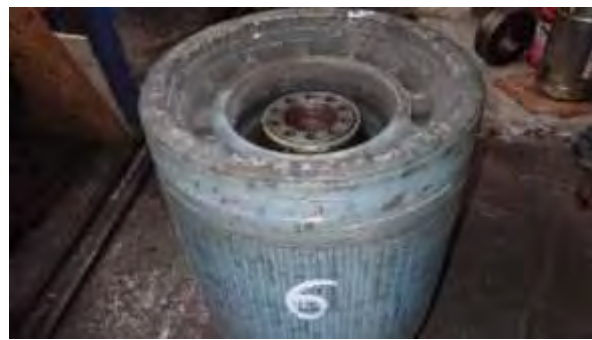
Motorul electric de tracțiune nr.6 (Foto nr.25 și Foto nr.26)

- seria motorului: 70017/1979, montat pe locomotivă la data de 26.10.2015;
- burduful canalului de ventilație - ars complet;
- cablurile de alimentare cu izolația arsă complet;
- plasa de protecție a ventilației prezintă urme de material topit (aluminiu și cupru).

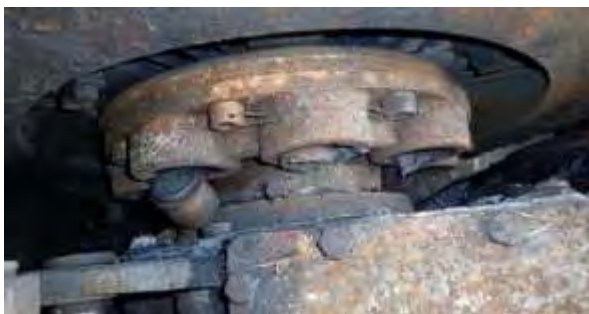
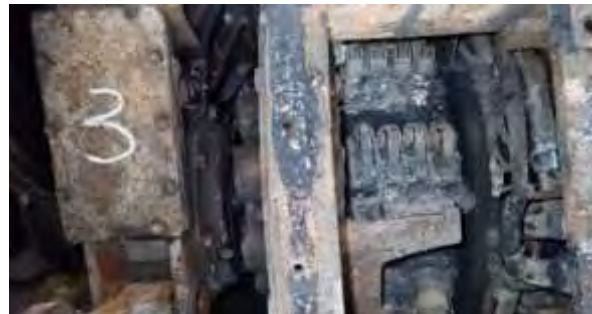
- niciun motor electric de tracțiune nu prezenta rulmenți blocați sau lipsă vaselină;
- motoarele electrice de tracțiune nr.1, nr.2 și nr.3, prezentau în interiorul acestora, între rotor și stator în partea opusă colectorului, depunere de aluminiu topit și scurs, ce a determinat blocarea rotorului. Arborii de torsiune de la cele trei motoare au fost tăiați cu flacără oxiacetilenică pentru deblocarea osiilor și deplasarea locomotivei, de la locul producerii accidentului, pentru efectuarea constatării tehnice; (**Foto nr.27 și Foto nr.28**)

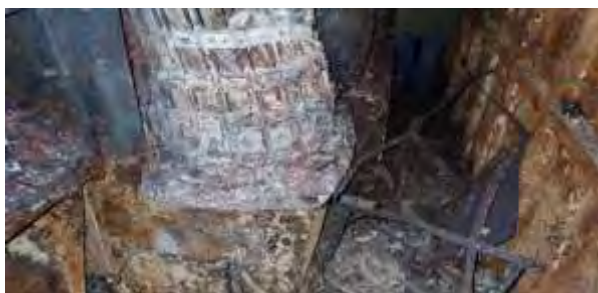
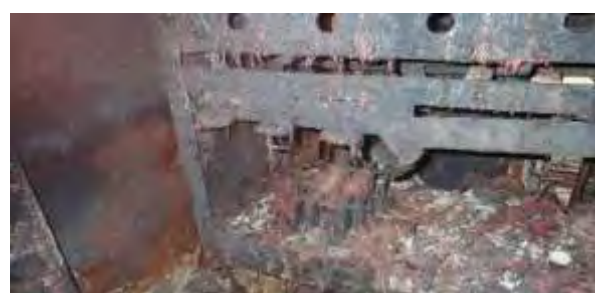
Blocul S1: (**Foto nr.29 și Foto nr.30**)

- diode sparte și radiatoare întregi: C23, D22, D22, D23;
 - diode și radiatoare întregi: C22, C31, C32, C33, D41, D42, D31, D43.
- grupa de ventilație cu carcasa afectată termic, cablurile de alimentare topite și motoarele afectate termic cu elicele topite;

- contactoarele electropneumatice arse complet (topite);
- cablurile de forță topite;
- scurtcircuitorul ars;
- rezistențele de slăbire a câmpului, erau supraîncălzite deformate și prezentau scurgeri de aluminiu între elementii provenit de la redresor și elicele motoarelor de ventilație;

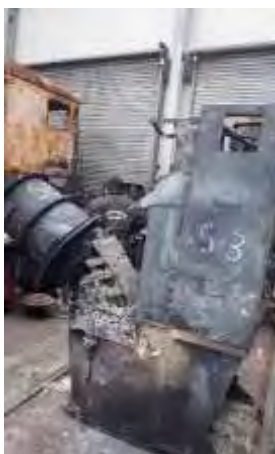
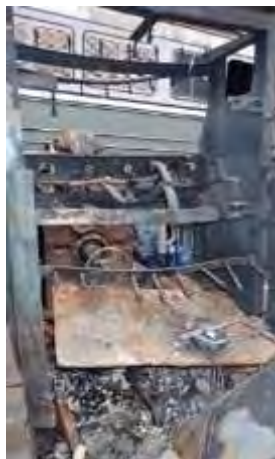
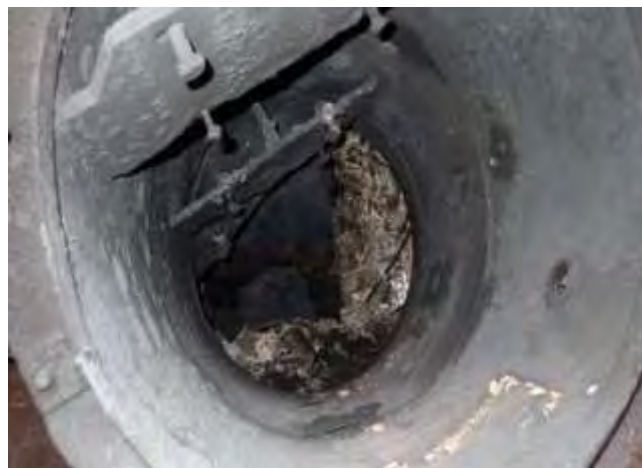
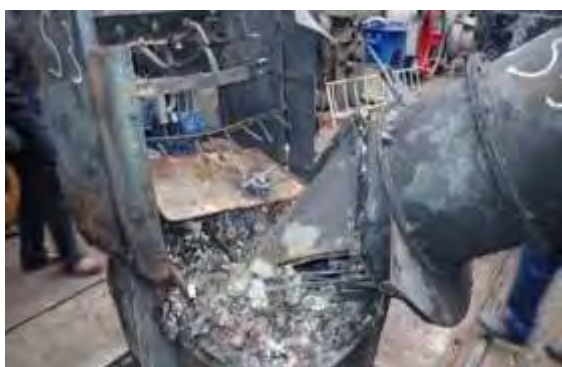
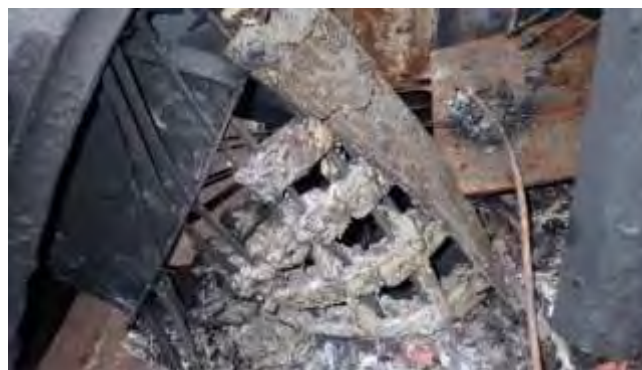
Blocul S3: (Foto nr.31-Foto nr.35)

- redresorul de tracțiune cu mantaua de plexiglas topită, cadrul metalic afectat termic și deformat (îndoit) sub greutatea grupei de ventilație, toate diodele lipsă și radiatoarele topite complet;
- grupa de ventilație cu carcasa afectată termic, cablurile de alimentare topite, motoarele afectate termic cu elicele topite și căzute în interiorul grupei de ventilație;
- contactoarele electropneumatice arse complet (topite);
- cablurile de forță topite;
- scurtcircuitorul ars;
- rezistențele de slăbire a câmpului supraîncălzite, deformate și prezentau scurgeri de aluminiu între elementii proveniți de la redresor și elicele motoarelor de ventilație;

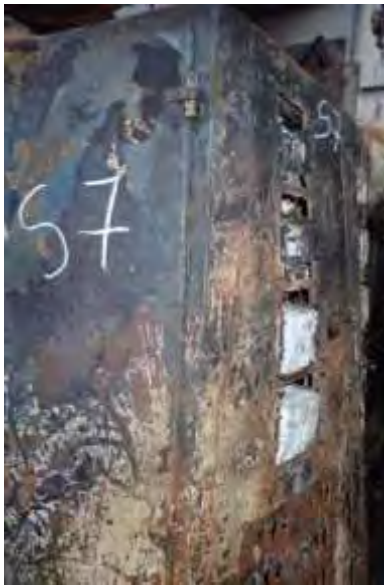
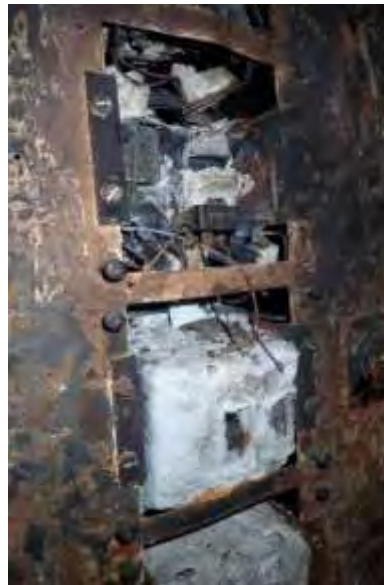
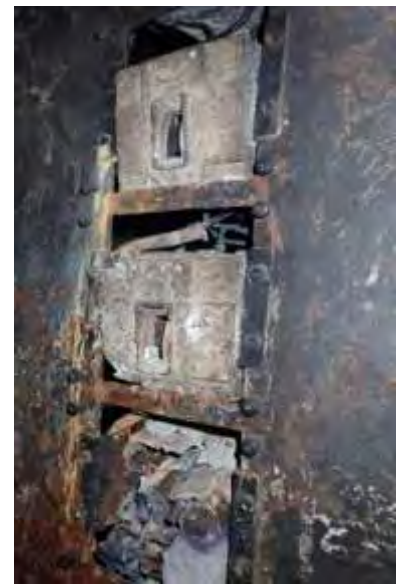
Blocul S7: (Foto nr.49 - Foto nr.54)

- carcasa supraîncălzită, deformată;
- toate componentele acestuia (cablaj, relee, etc.) sunt arse complet (topite);
- cablurile de la partea superioară a blocului S7, prezentau la capetele acestora urme de topire specifice arcului electric.

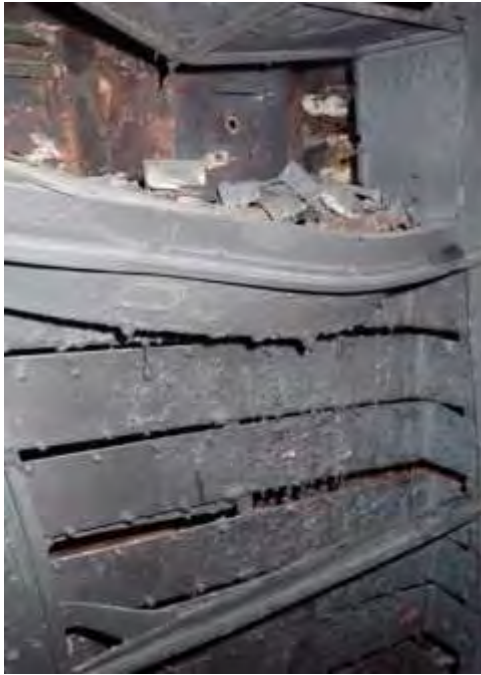
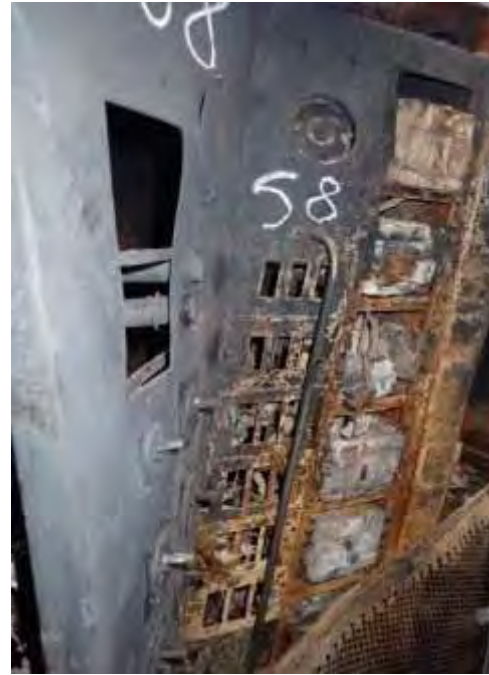
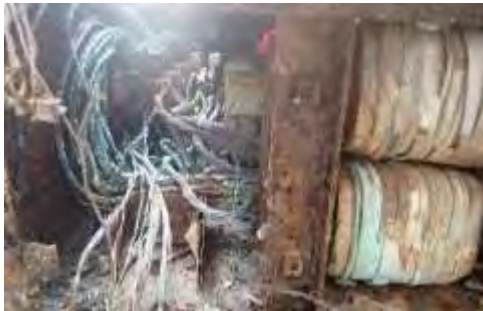
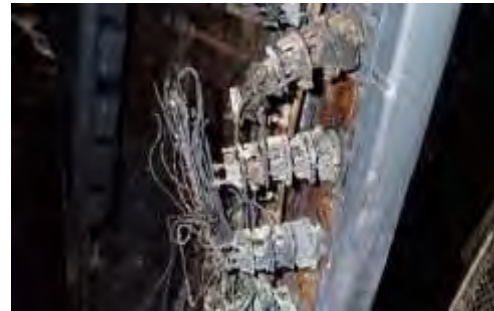
Blocul S8: (Foto nr.55 - Foto nr.58)

- carcasa supraîncălzită și deformată;
- întrerupătoarele automate USOL arse, rămase în suporti, cu pârgii de rearmare topite;
- cablajul ars și parțial topit iar resturile nearse căzute în bloc;
- transformator auxiliar supraîncălzit cu placa de borne arsă;

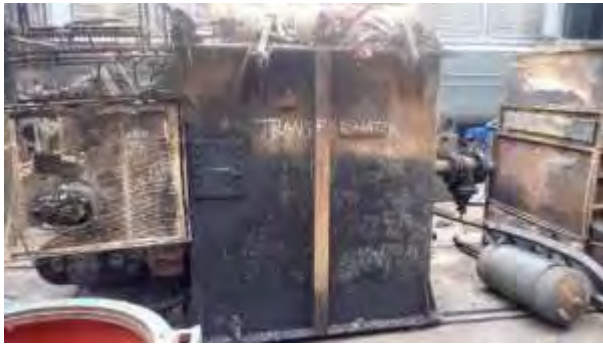
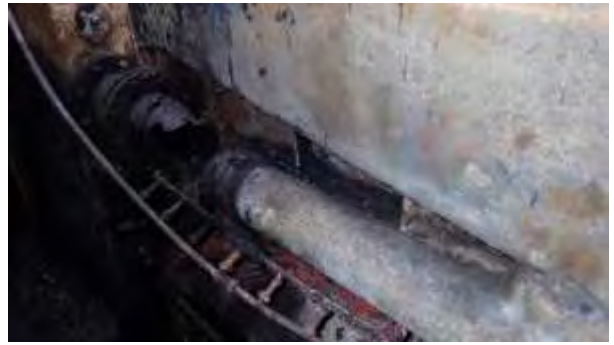
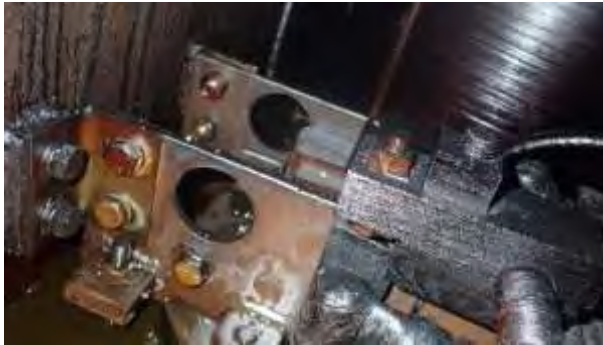
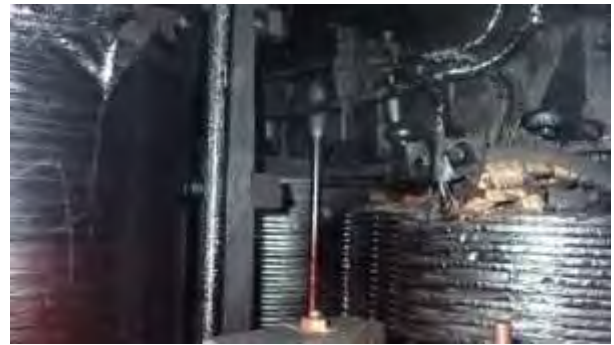
Transformatorul principal: (Foto nr.59 - Foto nr.62)

- cuva afectată termic, deformată;
- transformatoarele de măsură și izolația cablajului de forță arse;
- cablurile de ieșire din transformator (primele 4 din partea stângă a locomotivei în partea dinspre postul nr.2 de conducere) aferente motorului de tracțiune nr.4 prezentau capetele cu urme de topire specifice arcului electric;
- vanele din circuitul de răcire al uleiului blocate pe poziție deschis, tuburile argus arse iar în transformator se găsea ulei până la nivelul vanei inferioare de intrare a uleiului în transformator;
- interiorul transformatorului se prezenta în stare normală fără urme de supraîncălzire sau ardere;

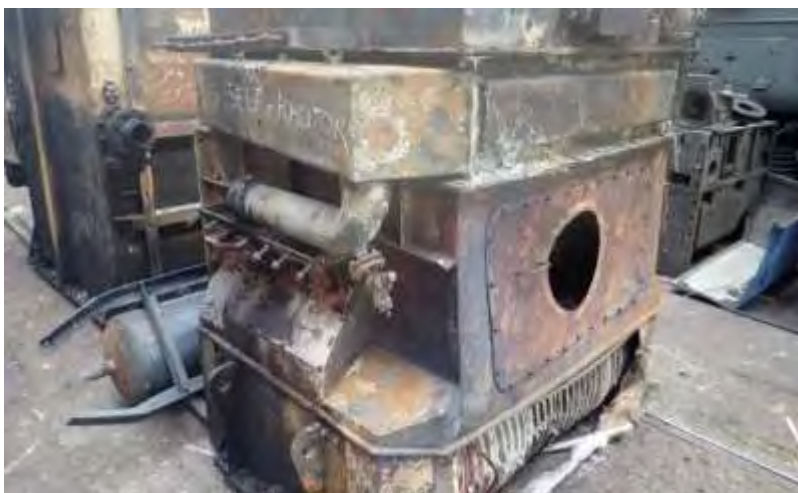
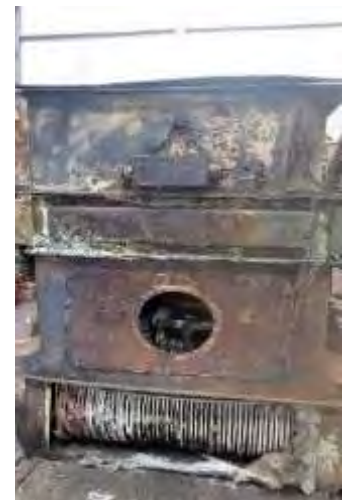
Selful de aplatizare (Foto nr.63 și Foto nr.64)

- supraîncălzit cu cuva deformată.

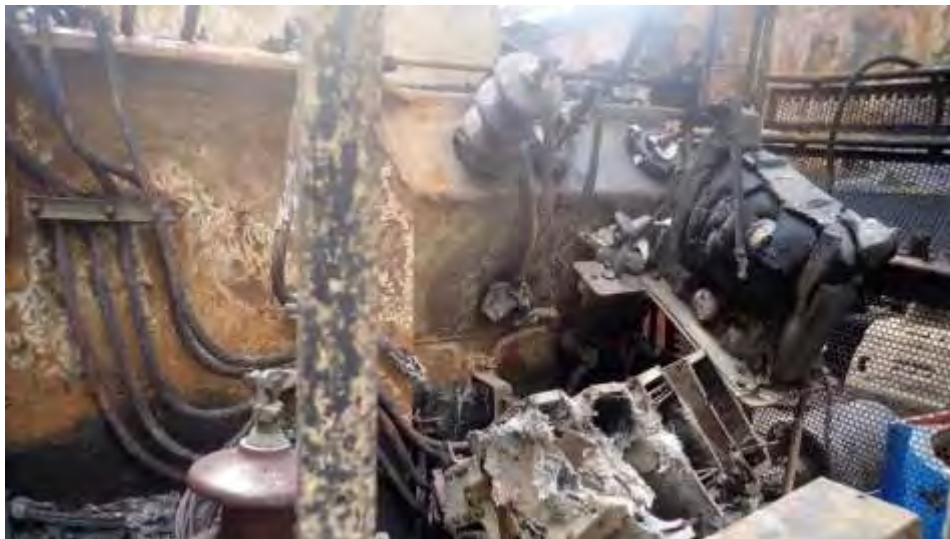
Camera de înaltă tensiune (Foto nr.65)

- afectată termic, izolatoarele ceramice sparte, cablajele cu izolația arsă;
- contactoarele de comutare în sarcină distruse prin ardere
- cuva selector afectată termic și nedeformată;
- contactele auxiliare ale graduatorului arse;
- instalația de acționare a graduatorului afectată termic;

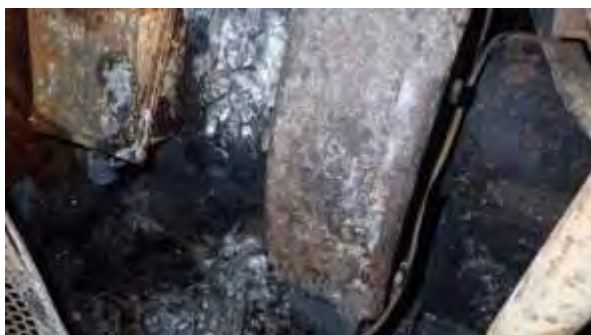
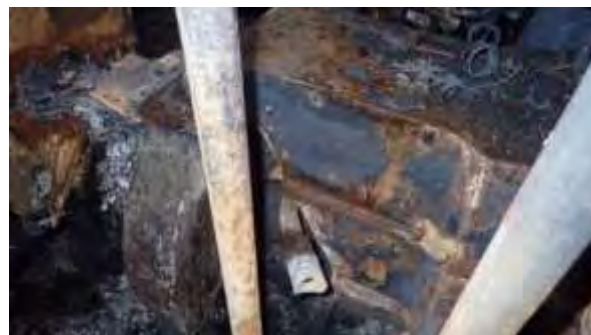
Compresorul principal nr.1 (Foto nr.66 și Foto nr.67):

- afectat termic la exterior cu material scurs și solidificat pe carcasă;
- electromotorul de acționare a compresorului de tip MC-LE - afectat termic la exterior;

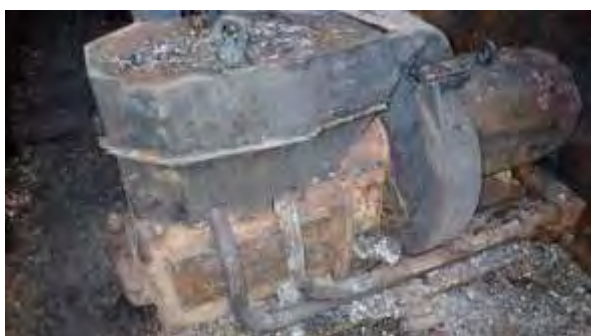
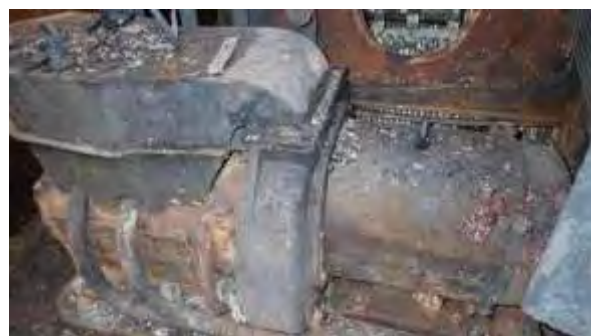
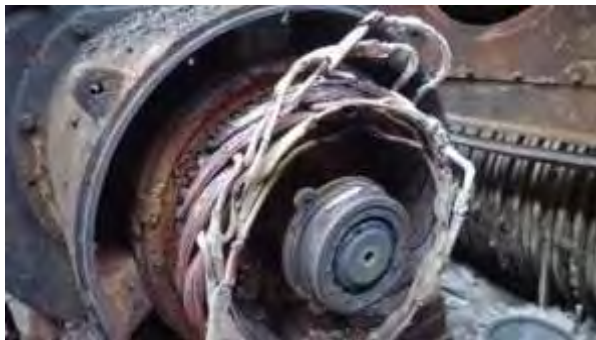
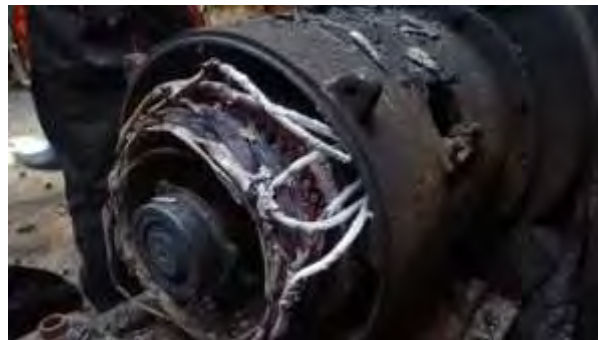
Compresorul principal nr.2 (Foto nr.68 - Foto nr.71):

- afectat termic cu carcasa ventilatorului compresorului deteriorată 30%;
- electromotorul de acționare a compresorului, afectat termic prezentând rulment blocat și bobinaj cu izolație deteriorată și paleții de la rotor topiți. Deasemenea, la acesta, nu au fost identificate urme de vaselină nici pe rulment nici pe capacul acestuia.

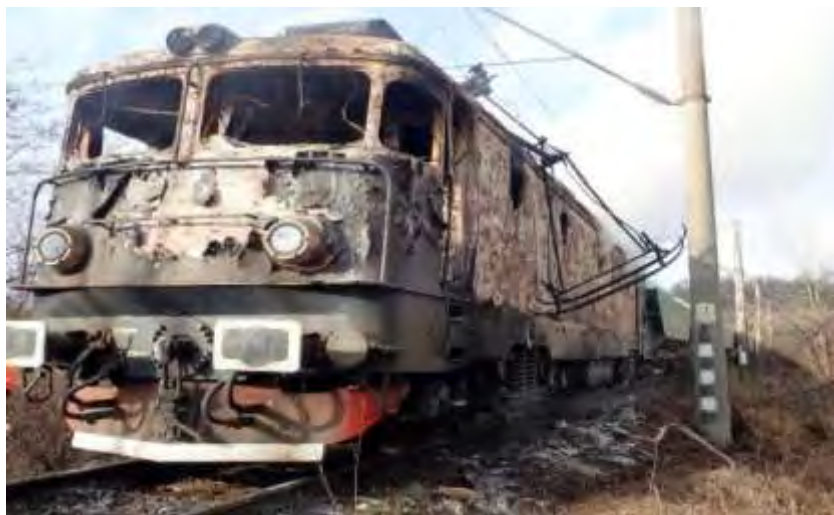
Foto nr.72

Pantografele de la ambele posturi rupte, cu izolatori și suportți disjunctor spărți. (*Foto nr.72*)

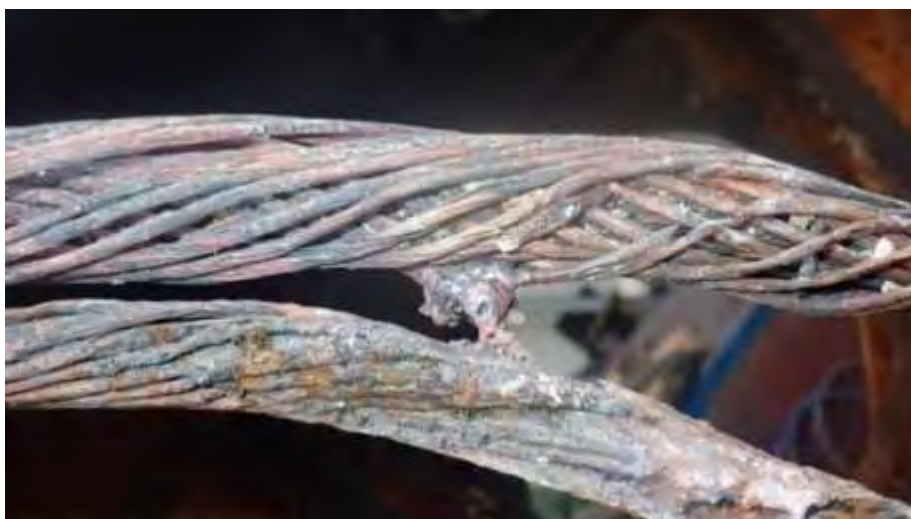
Foto nr.73

- străpungerea izolației și apariția arcului electric între două cabluri ale circuitului de alimentare a motoarelor electrice de tracțiune ale locomotivei împingătoare EA 1084.

În canalele superioare pentru cabluri de forță ale motoarelor de tracțiune, nu au mai fost găsite cabluri decât pe jumătatea de pe partea stângă a locomotivei. Aceste cabluri aveau izolația arsă iar între două dintre acestea exista un punct de contact realizat prin sudură urmare unui arc electric. (*Foto nr.73*)

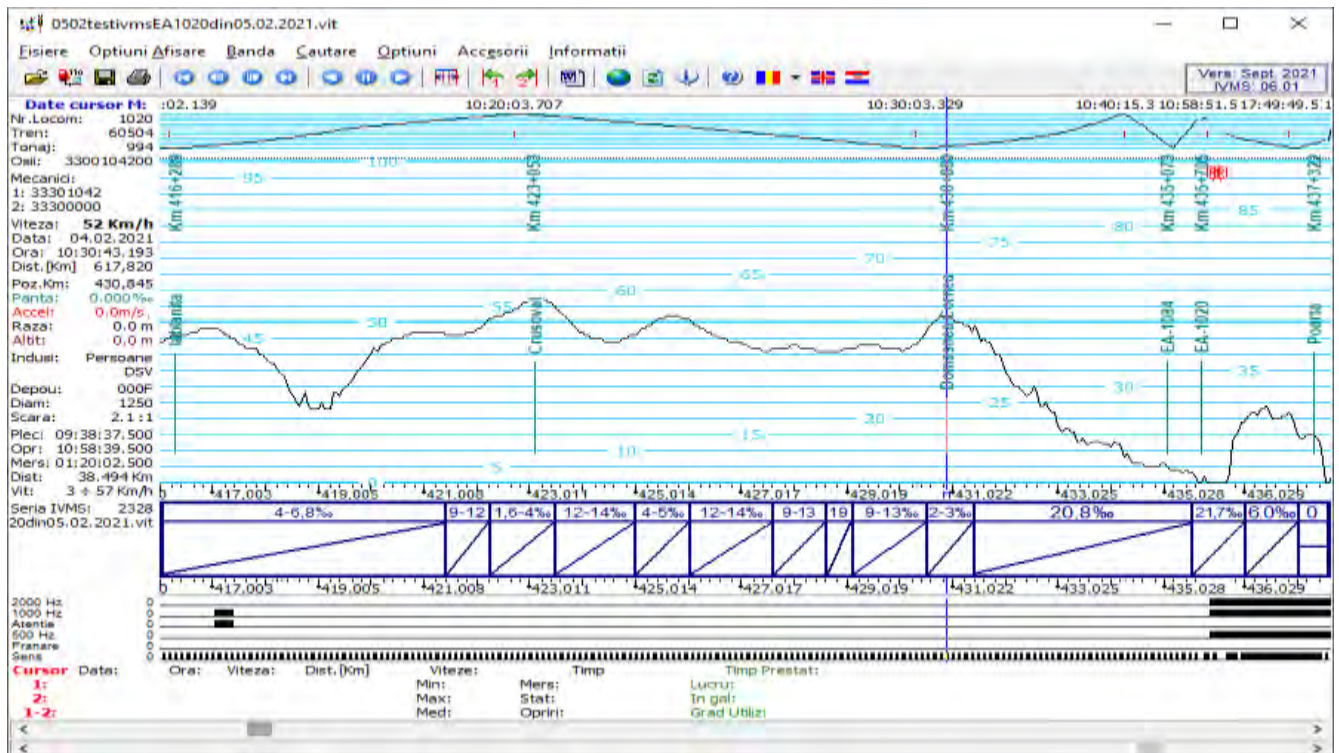
Figura nr.3

De la ora 10:47'33" până la ora 10:58'39", viteza trenului a scăzut de la 6 km/h la 0 km/h pe o distanță de 0,677 km în 11 minute și 6 secunde, locomotiva EA 1020 având în această perioadă mai multe tendințe de patinare. (**Figura nr.3**)
