## RAPORT DE INVESTIGARE

al accidentului feroviar produs la data de 26.03.2021,  
pe raza de activitate a Sucursalei Regionale de Căi Ferate Brașov,  
pe parcursul de ieșire din halta de mișcare Augustin,  
prin deraierea de primul boghiu, în sensul de mers, al celui de-al 9-lea vagon  
din compunerea trenului de marfă nr.80599-2

*Raport de investigare  
24 martie 2022*

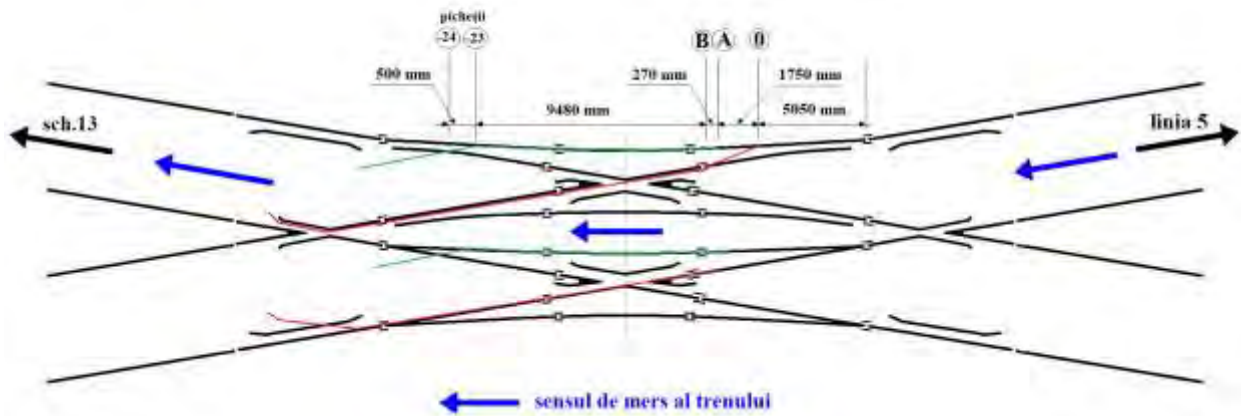
*Schița nr.3 – Reprezentarea schematică a TJD 21/27 pe care s-a produs deraierea*

Deraierea s-a produs prin depășirea limitei de stabilitate la deraiere, pe zona rabotată a acului curb, a schimbătorului nr.27a din compunerea TJD 21/27, atacat pe la vârful, din cauza stării necorespunzătoare a căii pe zona producerii accidentului, având ca urmare pierderea capacității de ghidare a roții atacante a primului boghiu a vagonului nr.33539335900-5 și urcarea acesteia pe contraacul drept. Aceasta a cauzat părăsirea flancului activ al contraacului curb, de către roata corespondentă din dreapta, la 5050 mm după joanta de vârf a contraacului, căderea acesteia între acul drept și contraacul curb, urmată de escaladarea flancului inactiv al acului drept și circulația roții pe șina cot a inimii duble de la călcâiul acului drept. Prima osie a circulat cu roata din dreapta pe piesele metalice ale TJD 21/27 pe directa sensului de mers al schimbătorului 27a, a căzut între firele căii la călcâiul șinei cot din dreapta inimii simple a schimbătorului nr.21 și s-a oprit. (schițele nr.3 și nr.4)

Modul de circulație a primei osii a cauzat rotirea spre stânga a boghiului și implicit escaladarea flancului activ al contraacului curb al schimbătorului 27a de către roata din dreapta a celei de-a doua osii, la 6800 mm după joanta de vârf a acestuia. A doua osie a circulat cu roata din dreapta pe piesele metalice ale TJD 21/27 pe direcția abătută a schimbătorilor 27a și 21b și a cauzat talonarea macazului schimbătorului 21.

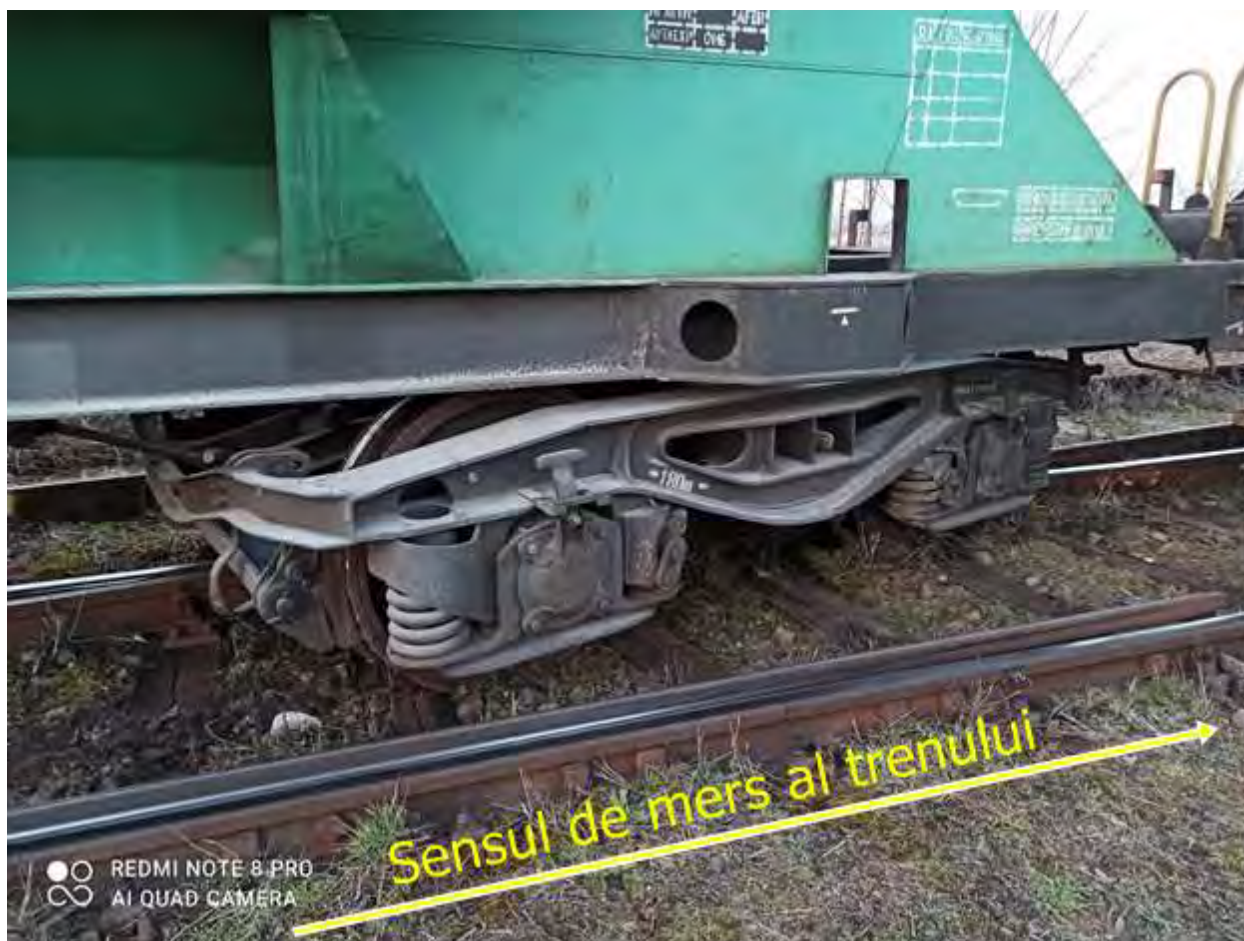
Ca urmare a deraierii au fost afectate suprafețele de rulare ale celor două osii deraiate de la primul boghiu al vagonul de marfă nr.33539335900-5, al 9-lea din compunerea trenului.

*Foto nr.1 Vedere laterală al primului boghiu (deraiat) al vagonului nr.33539335900-5*

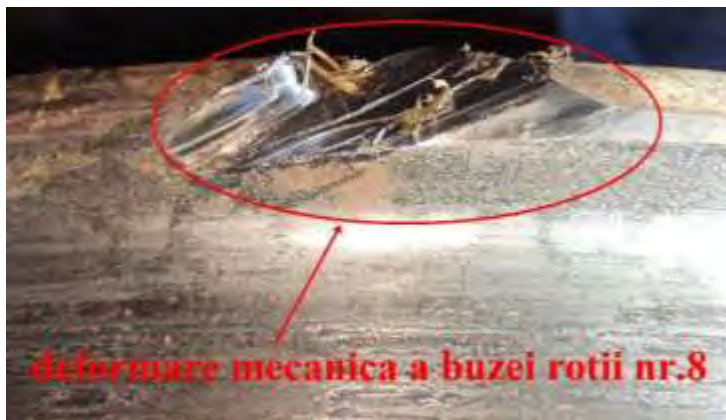
*Foto nr.2 Buză roții nr.8 deteriorată*

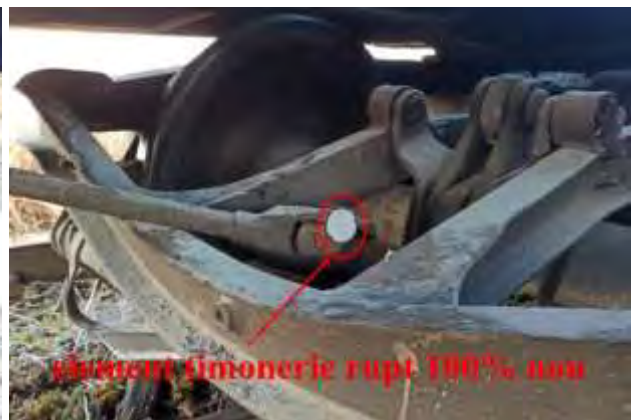
- vagon înscris în RNV;
- proprietar SC ROLLING STOK COMPANY SA fiind predat la transport către OTF GFR prin contractul nr.161/11.06.2010;
- entitate responsabilă cu întreținerea (ERI) - SC ROLLING STOK COMPANY SA;
- an de construcție 1990;
- data efectuării ultimei reparații planificate - 31.03.15 (6) efectuată la operatorul economic identificat prin acronimul SIM;
- boghiul cu roțile 5÷8 - deraiat;
- suprafețele de rulare ale osiilor cu roțile 5÷8 prezintă urme specifice circulației în stare deraiată; buza roții nr.8 prezintă o pronunțată deformare mecanică produsă în circulația vagonului în stare deraiată (foto nr.2);
- frână automată în acțiune;
- elementul de legătură dintre levierul timoneriei de frână a boghiului cu roțile 5÷8 și bara trăgătoare a timoneriei centrale de frână rupt 100% nou (foto nr.3);

*Foto nr.3 Element timonerie frână rupt*

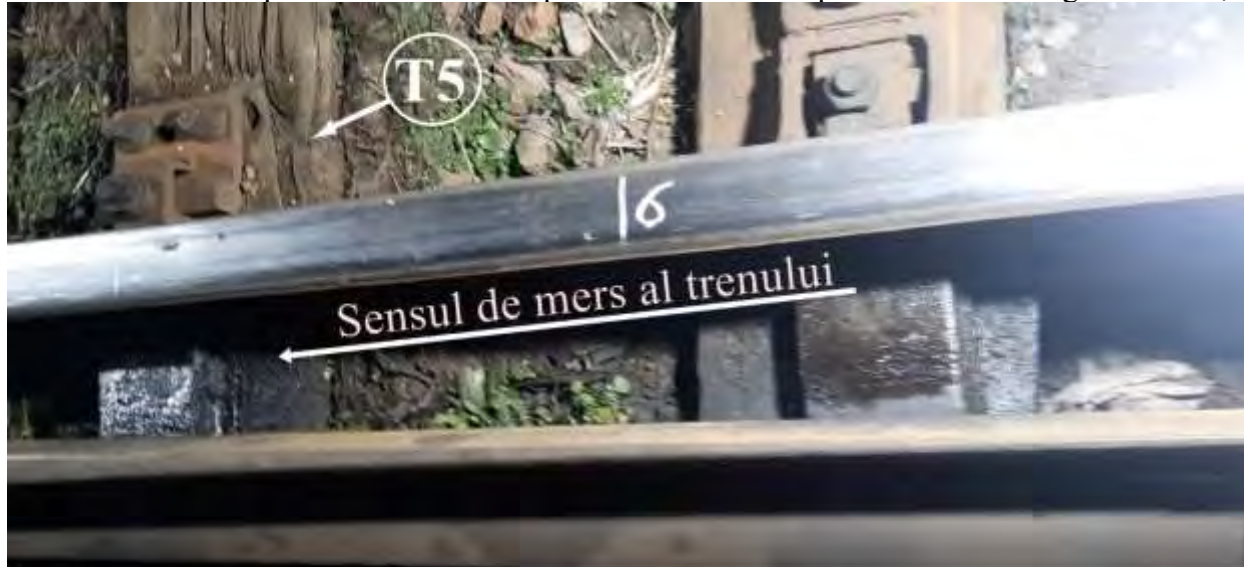
- traversa T4 era în stare bună;
- traversa T5 avea prinderea inactivă iar plăcile metalice se deplasau radial în lungul traversei;

*Foto. nr.7 - Traversa nr.T5*

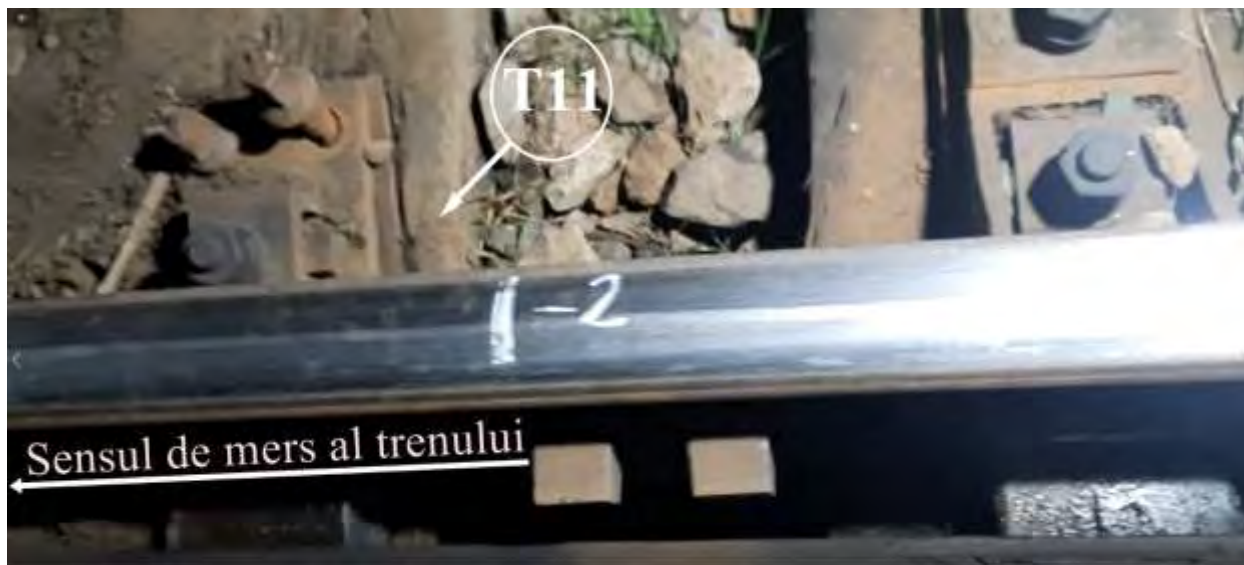
- traversele T6 și T7 erau în stare bună;
- traversa T8 avea prinderea inactivă iar plăcile metalice se deplasau radial în lungul traversei;
- traversele T9 și T10 erau în stare bună;
- traversa T11 era putredă și avea prinderea inactivă;

*Foto. nr.8 - Traversa nr.T11*

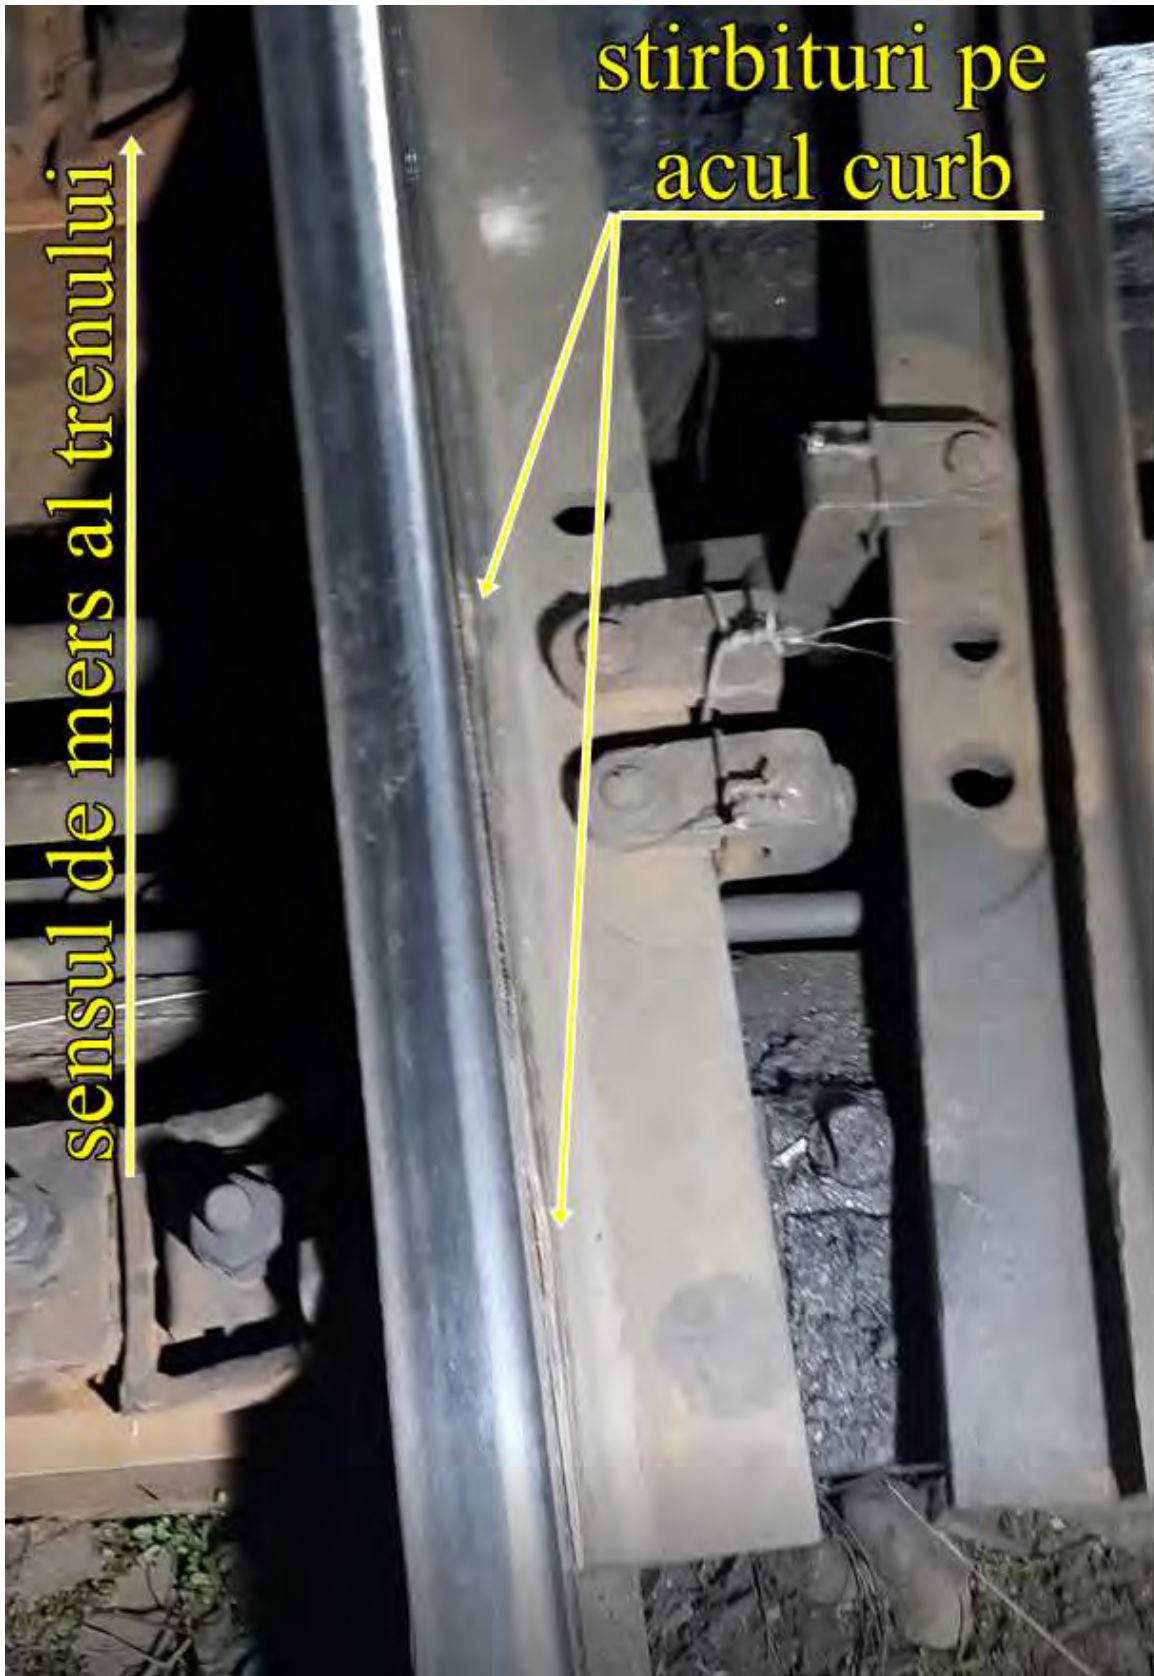
Acul curb al schimbătorului 27a din compunerea TJD 21/27, prezenta știrbituri pe o lungime de aproximativ 1,00 m de la vârful acului;

*Foto. nr.9 – știrbituri pe prima parte a acului curb*

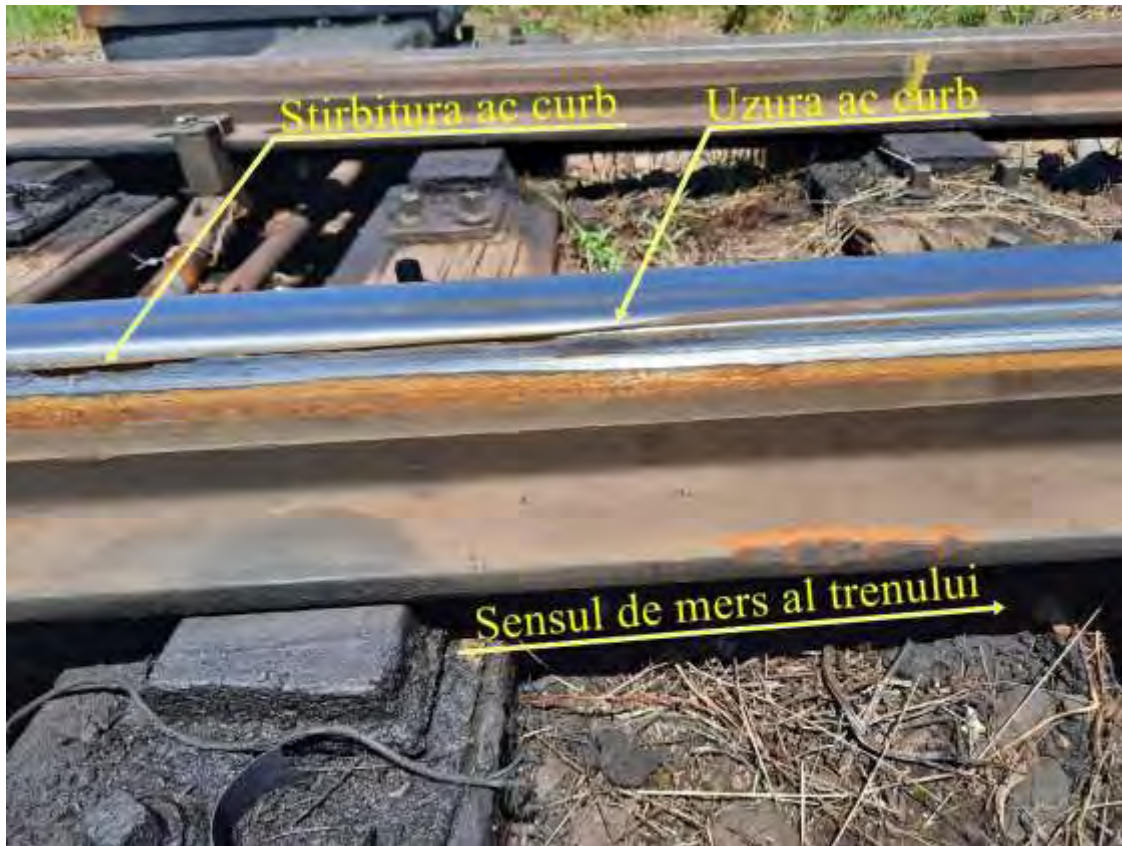
Totodată, acul curb al schimbătorului 27a din componerea TJD 21/27 prezenta uzuri laterale ce au condus la formarea muchiiilor vii;

*Foto. nr.10 – uzura acului curb*

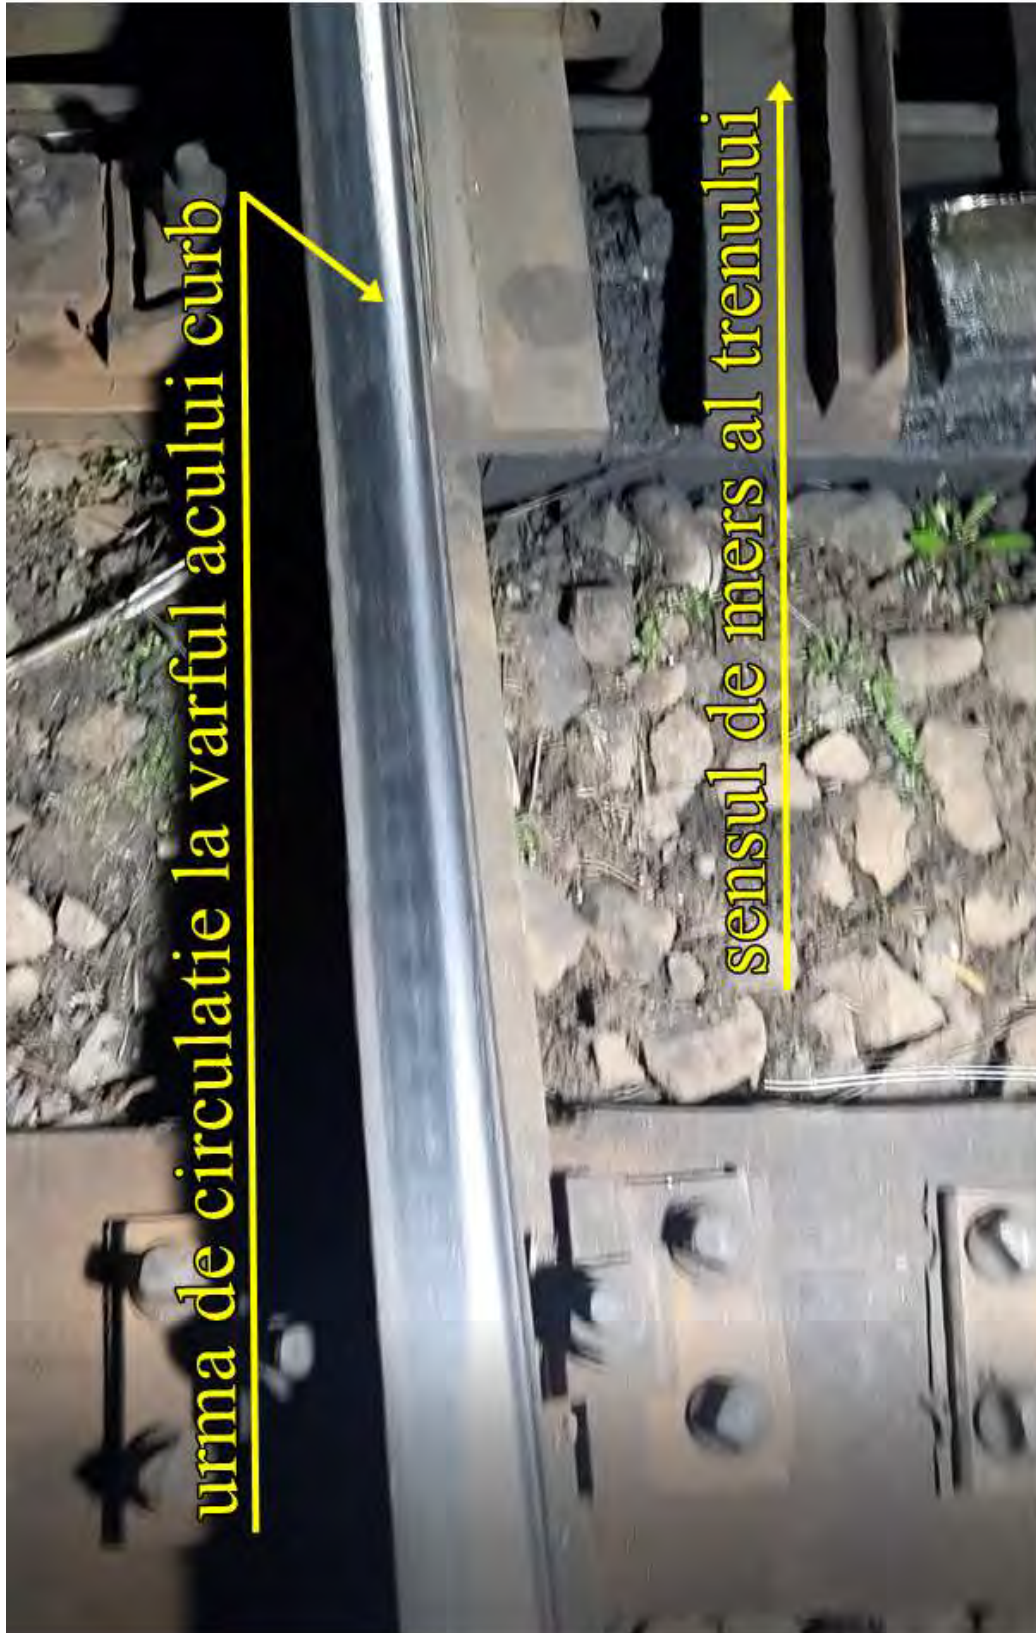
- Acul curb, al schimbătorului 27a din componerea TJD 21/27, prezenta urme de rulare (luciu metalic) începând de la vârful acului.

*Foto. nr.11 – Urmă de circulație a roților atacante la vârful acului curb*

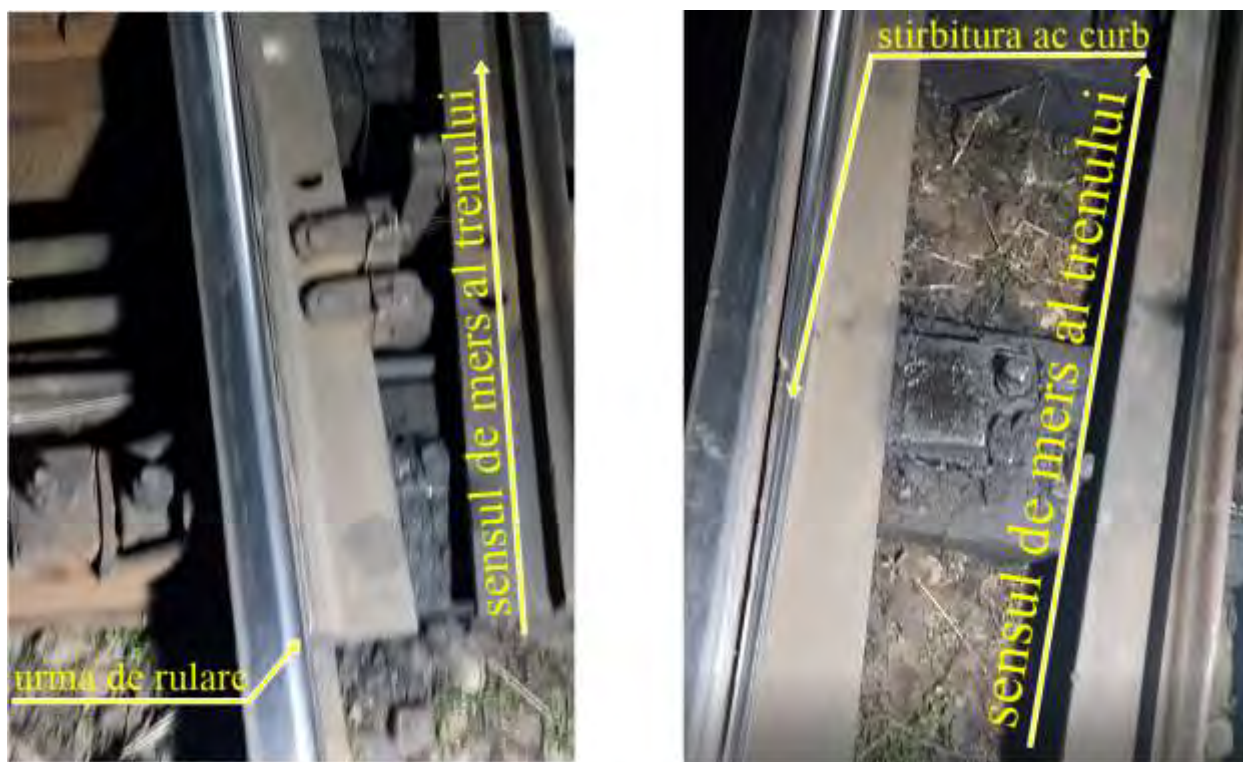
*Foto. nr.12 – uzuri și știrbituri ale acului curb al schimbătorului nr.27a*

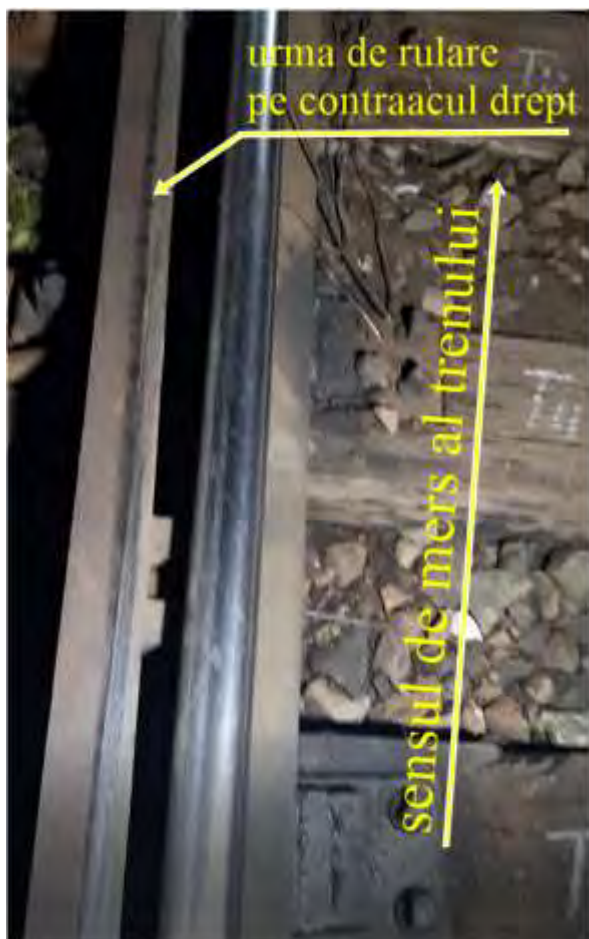
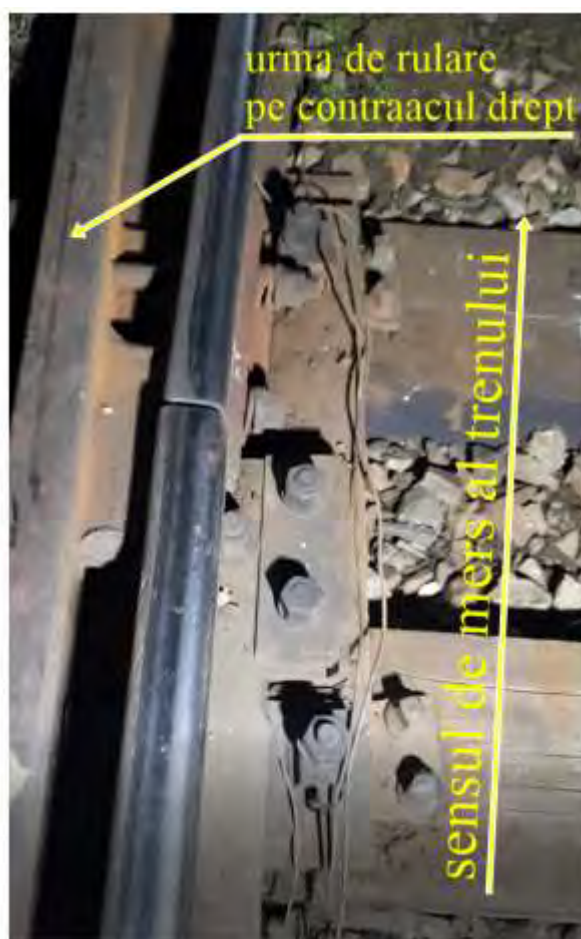
*Foto. nr.13 – urma de rulare pe contraacul drept al schimbătorului nr.27a*

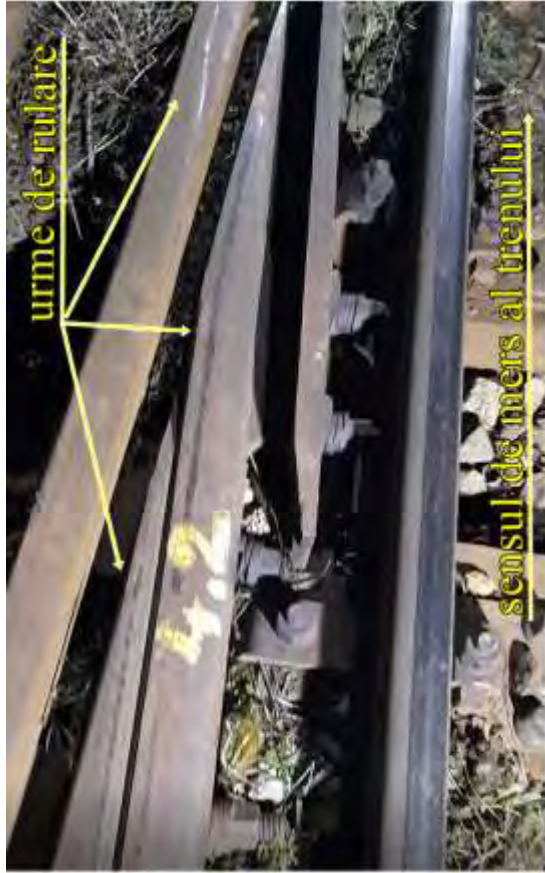
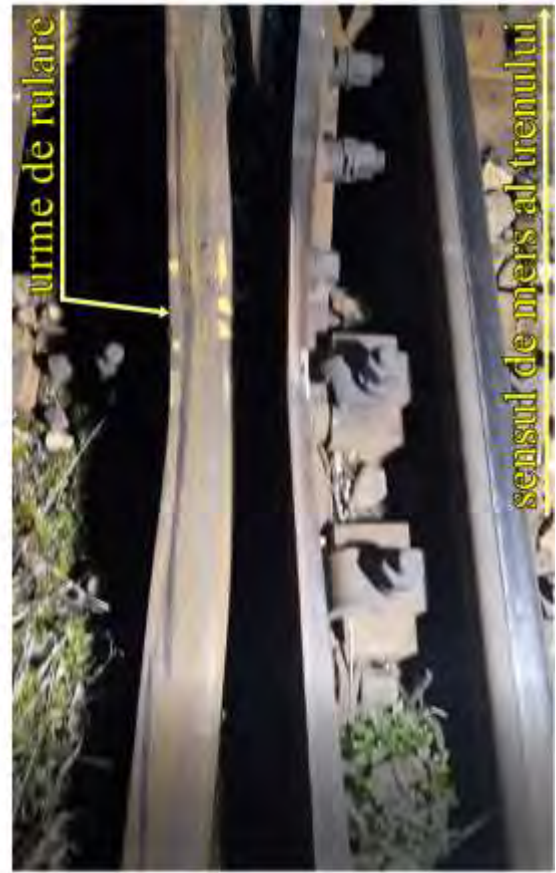
*Foto. nr.14 – urma de rulare pe suprafața de rulare a inimii duble și pe a șinei cot*

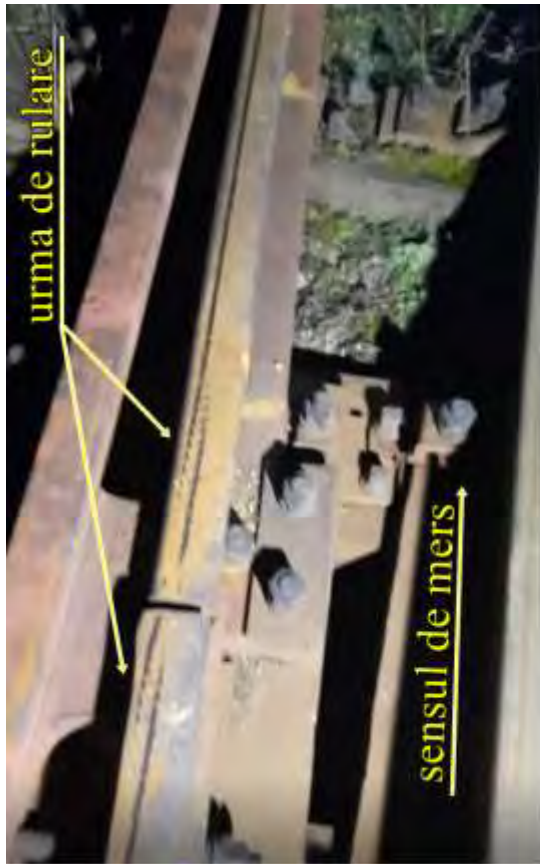
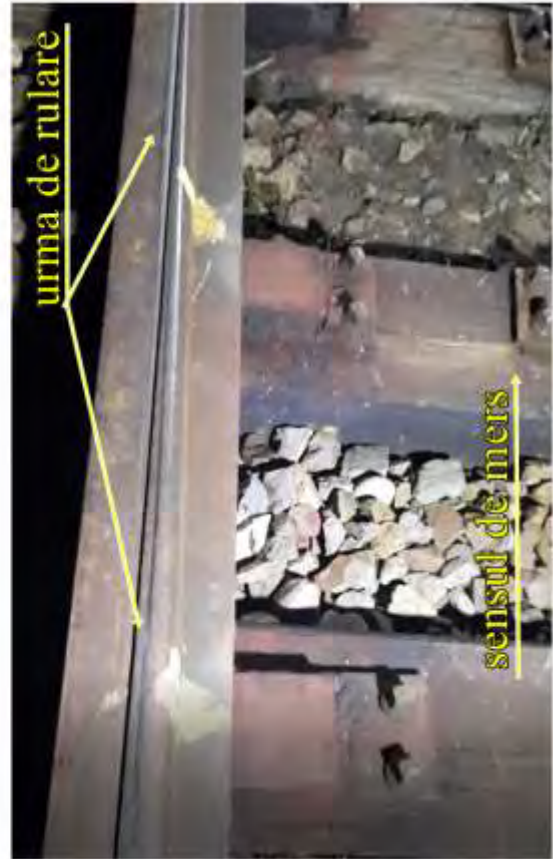
*Foto. nr.15 – urma de rulare pe suprafața de rulare a acului curb al schimbătorului nr.21a*

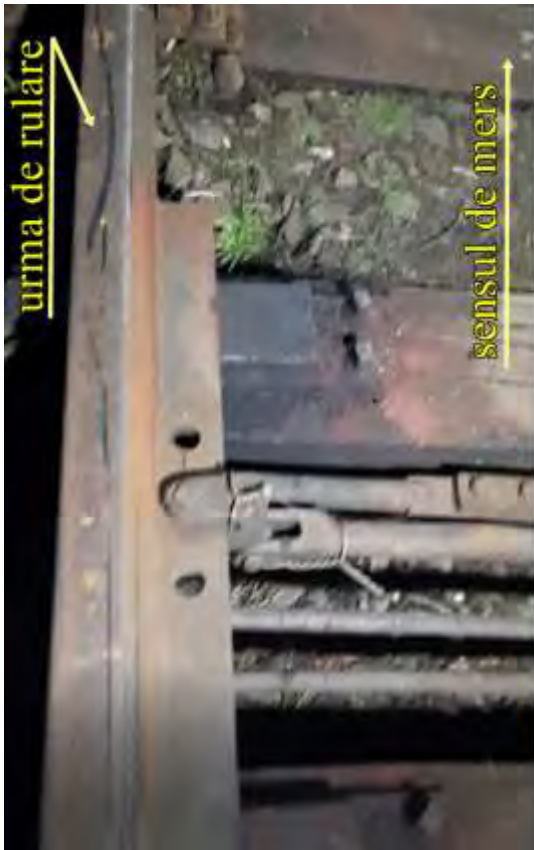
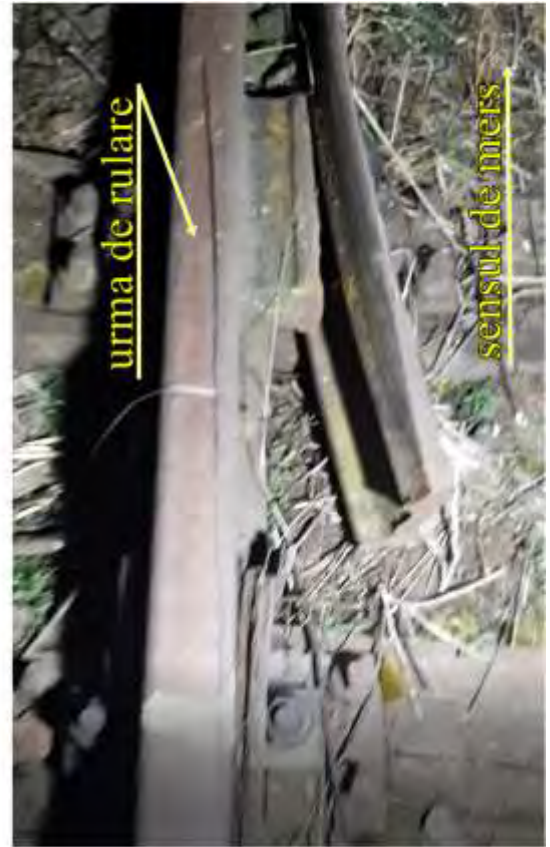
*Foto. nr.16 – urma pe suprafața de rulare a contraacului drept și pe șina de rulare a contrașinei schimbătorului nr.21a*

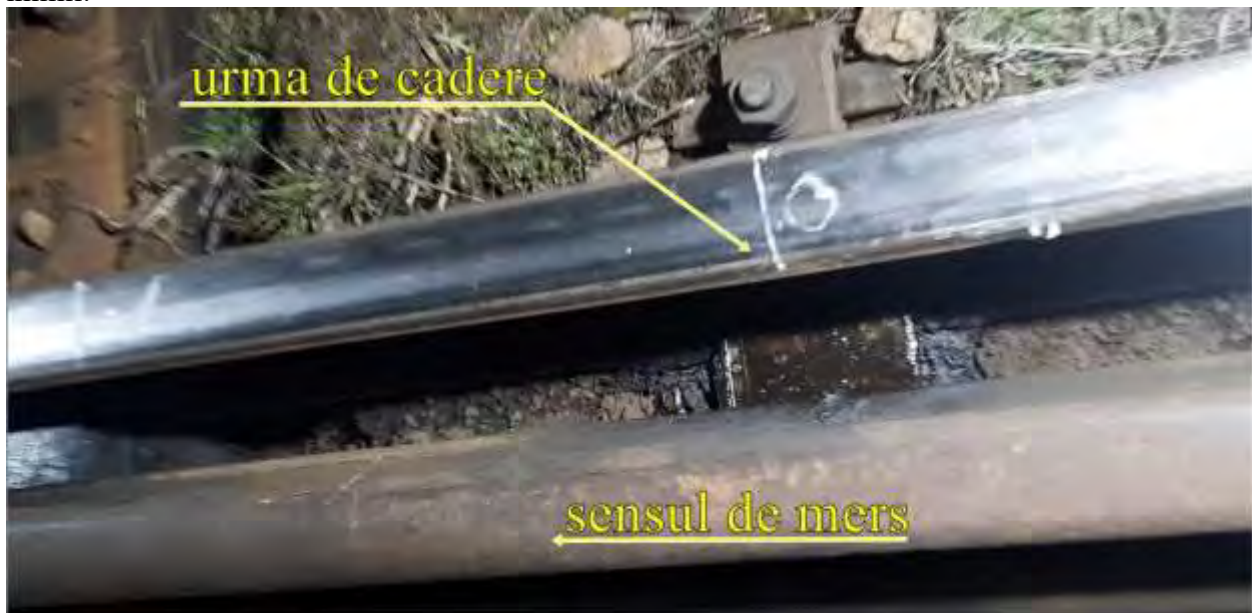
*Foto. nr.17 – urma de cădere de pe contraacul curb între ac și contraac*

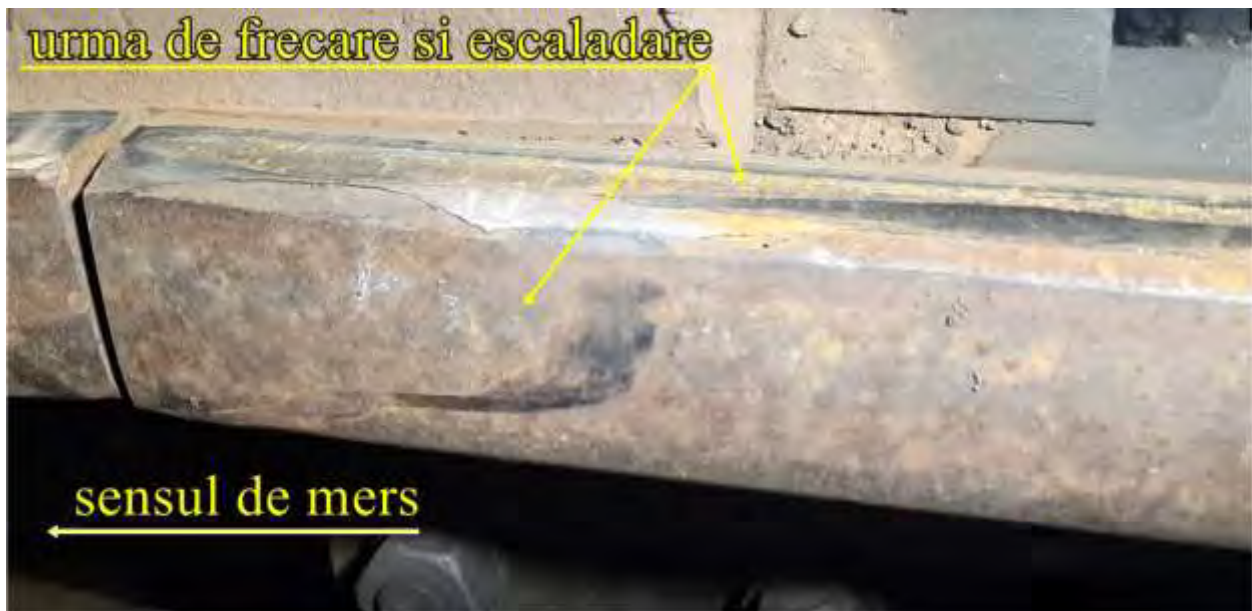
*Foto. nr.18 – urma de escaladare a flancului inactiv al acului drept*

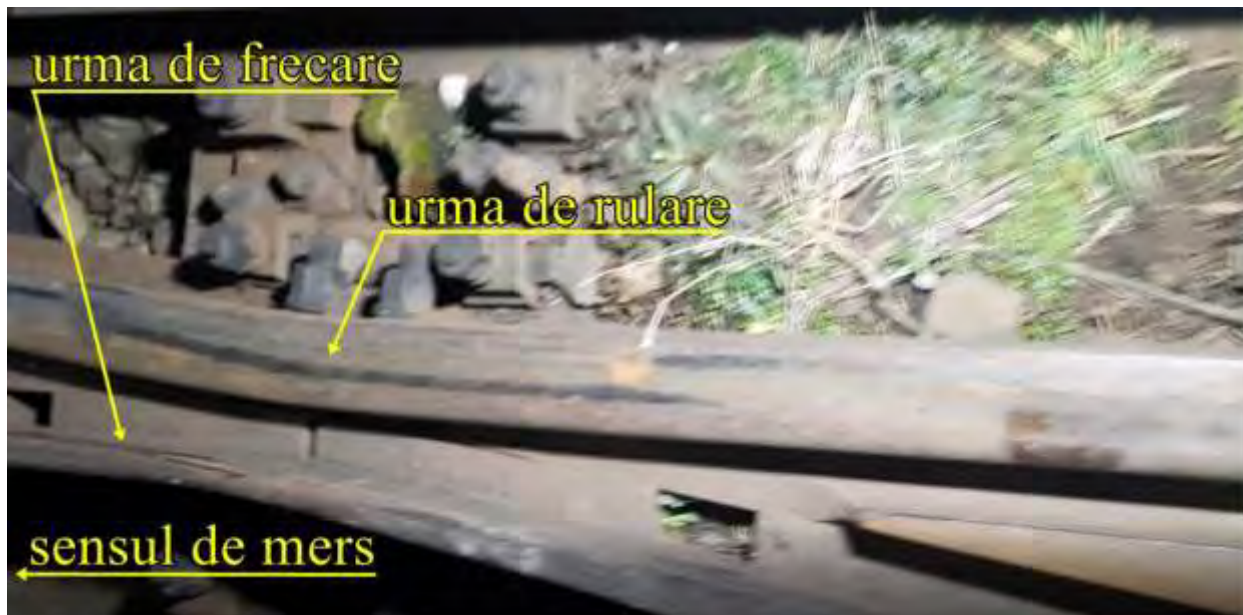
*Foto. nr.19 – urma de rulare pe suprafața șinei cot a inimii duble de la călcâiul acului drept și de frecare pe profilul contrașinei*

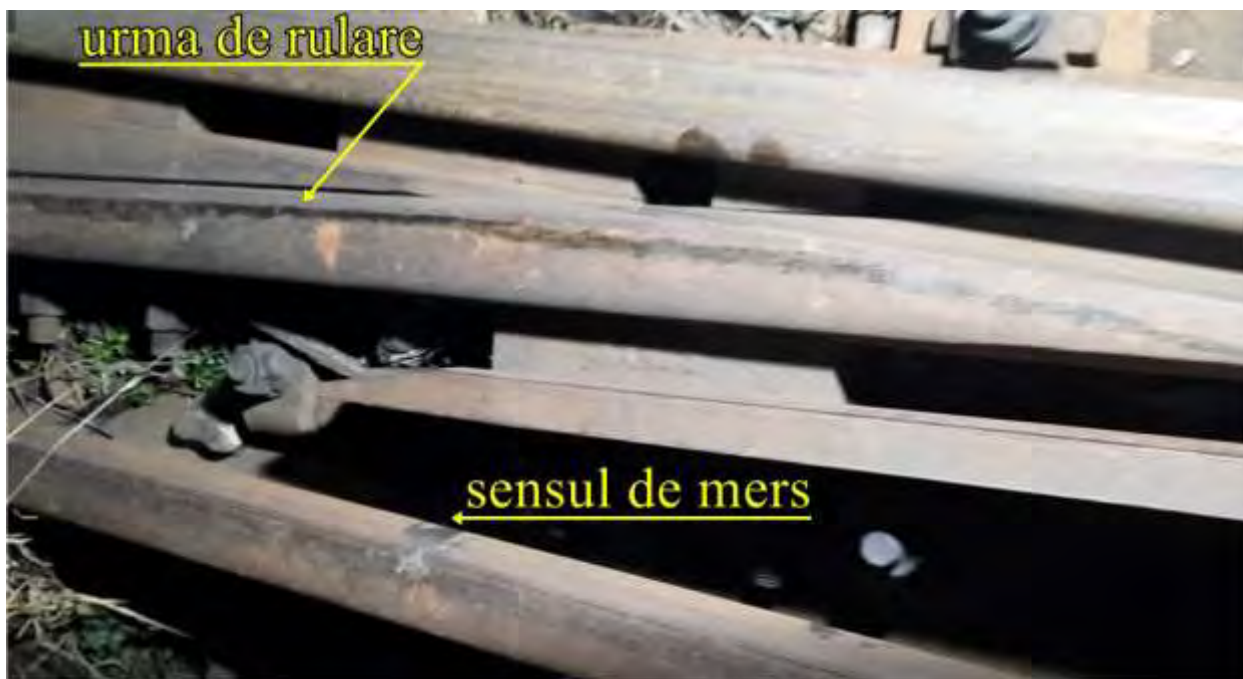
*Foto. nr.20 – urma de rulare pe suprafața inimii duble de la călcâiul acului drept al schimbătorului nr.21b*

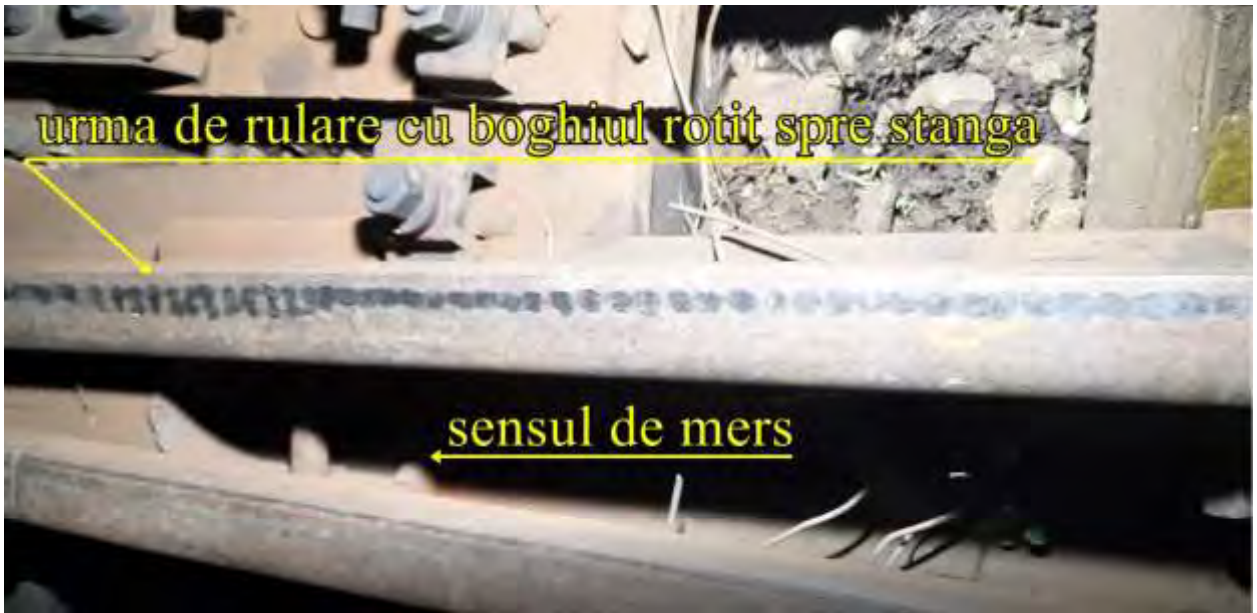
*Foto. nr.21 – urma de rulare pe suprafața contraacului drept al schimbătorului nr.21b cu roata blocată din cauza rotirii forțate a boghiului*

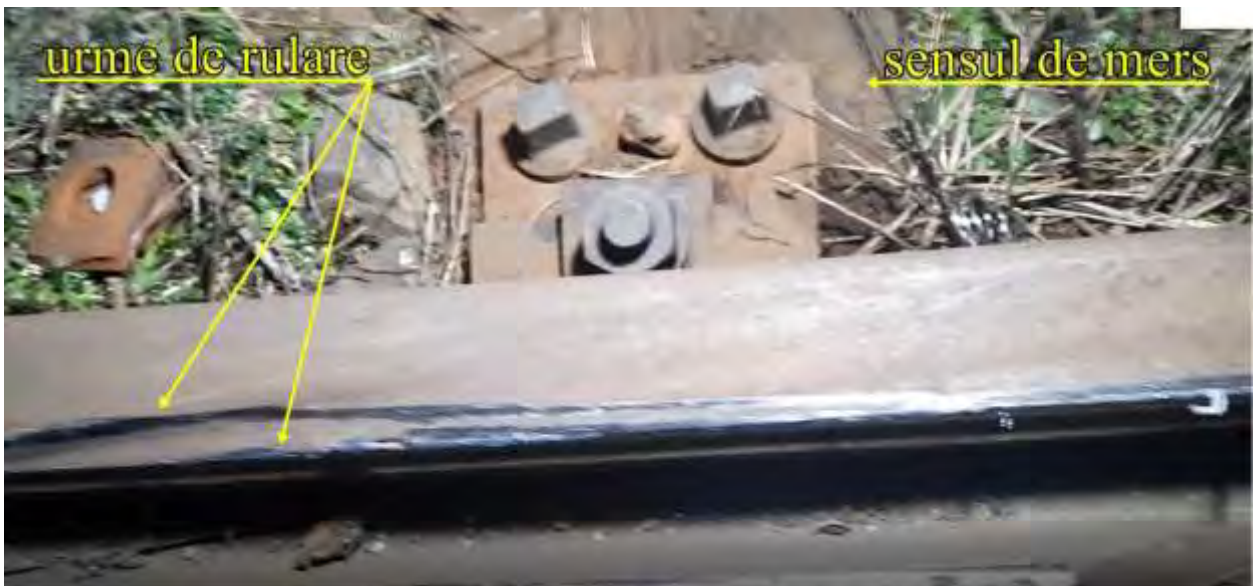
*Foto. nr.22 – urma de rulare pe jgheabul dintre șina cot din dreapta vârfului inimii simple a schimbătorului nr.21*

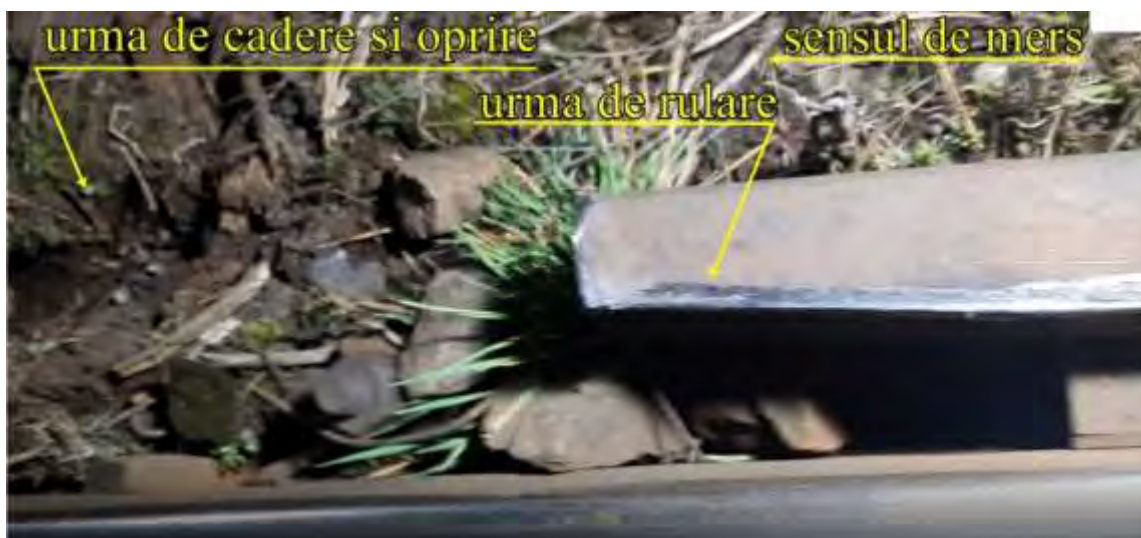
*Foto. nr.23– urma de rulare, urma de cădere de pe șina cot a inimii simple a schimbătorului nr.21 și urma de oprire*

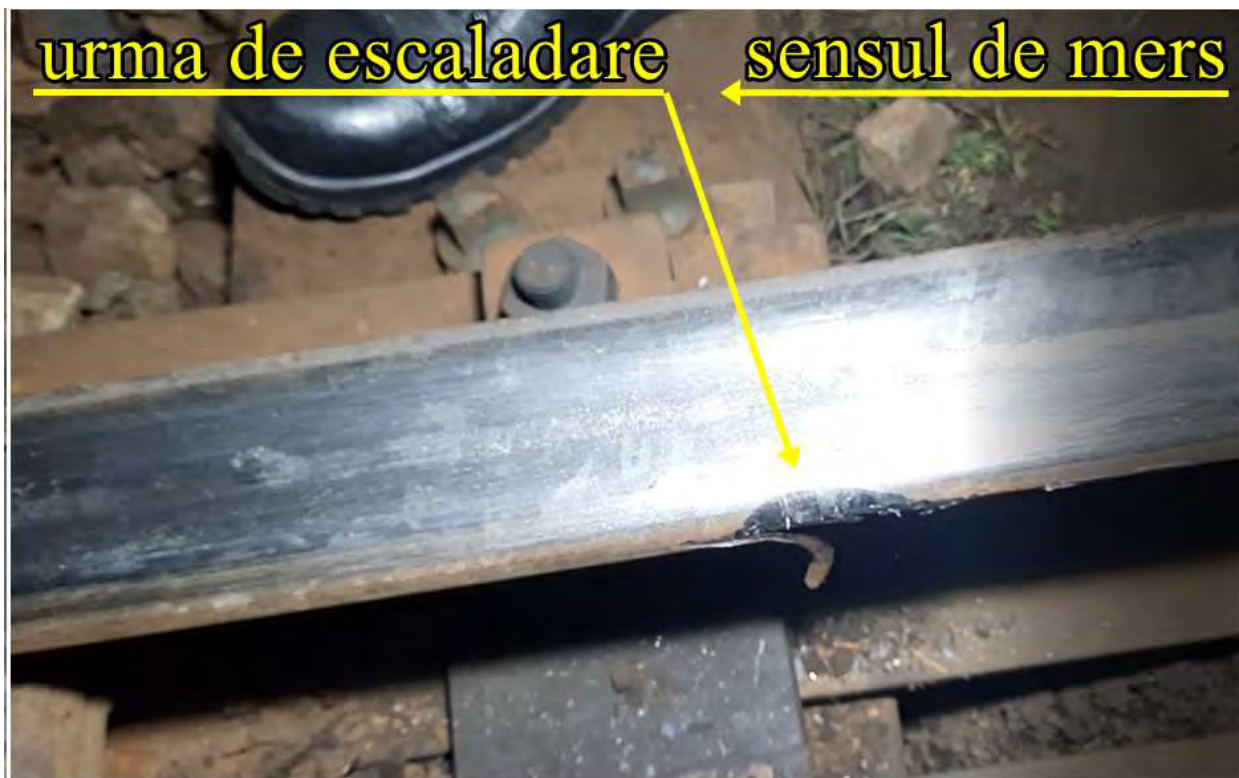
În punctul „A”, situat la 1750 mm după punctul „0”, s-a constatat escaladarea flancului activ al contraacului curb de către roata din dreapta a celei de-a doua osii; roata a rulat pe contraacul curb, pe șina de legătură dintre contraacele curbe ale schimbătorilor 27a și 21b, pe contraacul curb al schimbătorului 21b și în dreptul punctului de reper „-23” (la 9750 mm după punctul „A”) a trecut de pe contraacul curb pe acul drept, a căzut în interiorul căii și a circulat în stare deraiată pe traversele din cale;

Foto. nr.24 – urma de escaladare a flancului activ al contraacului curb a schimbătorului nr.27a

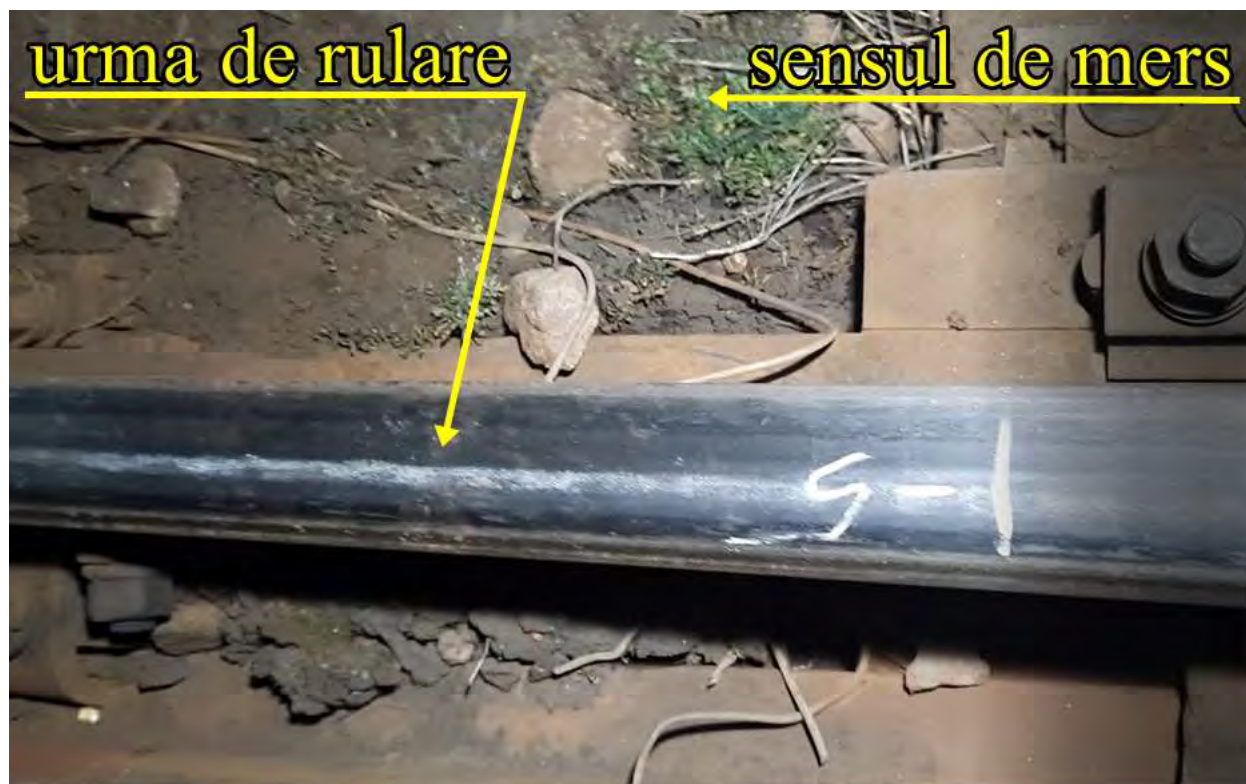
Foto. nr.25 – urma de rulare pe contraacul curb a schimbătorului nr.27a

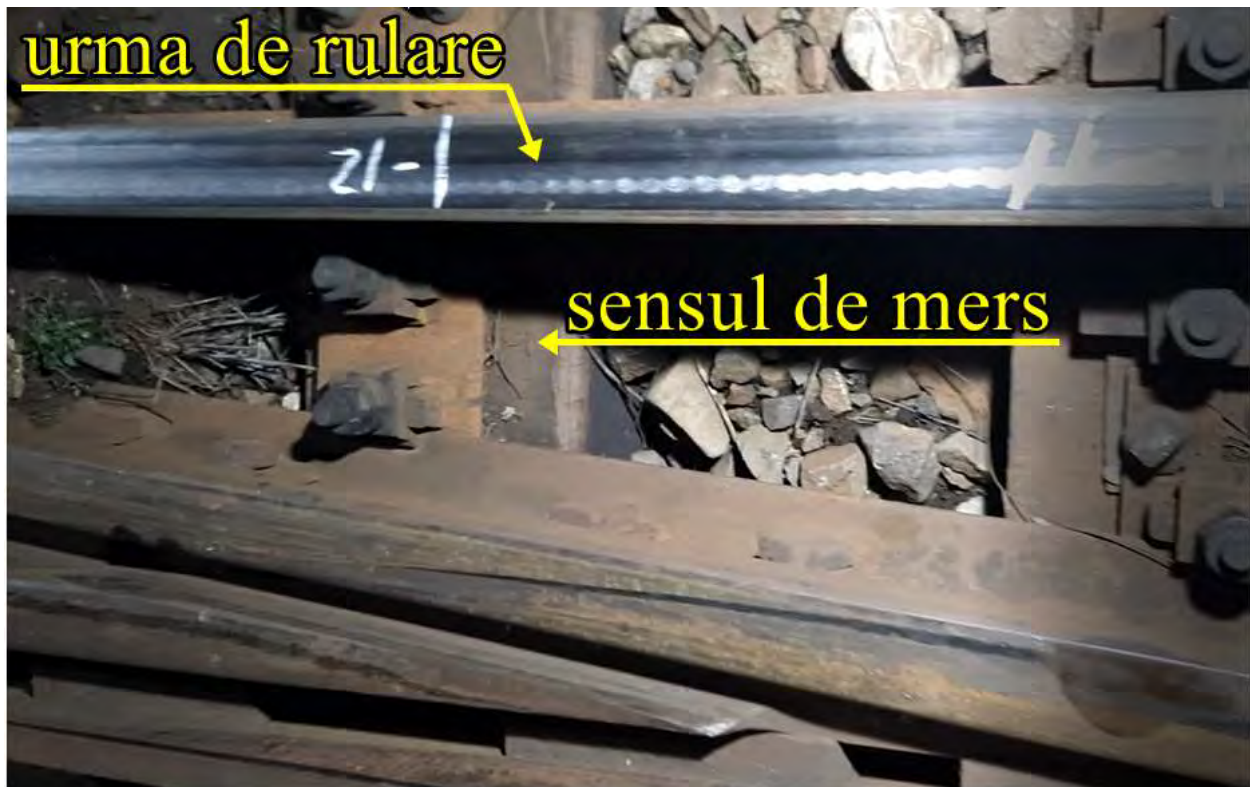
*Foto. nr.26– urma de rulare pe șina de legătură dintre contraacele curbe ale schimbătorilor nr.27a și 21b*
