## RAPORT DE INVESTIGARE

al accidentului feroviar produs la data de 26.03.2021,  
pe raza de activitate a Sucursalei Regionale de Căi Ferate Brașov,  
pe parcursul de ieșire din halta de mișcare Augustin,  
prin deraierea de primul boghiu, în sensul de mers, al celui de-al 9-lea vagon  
din compunerea trenului de marfă nr.80599-2

*Raport de investigare  
24 martie 2022*

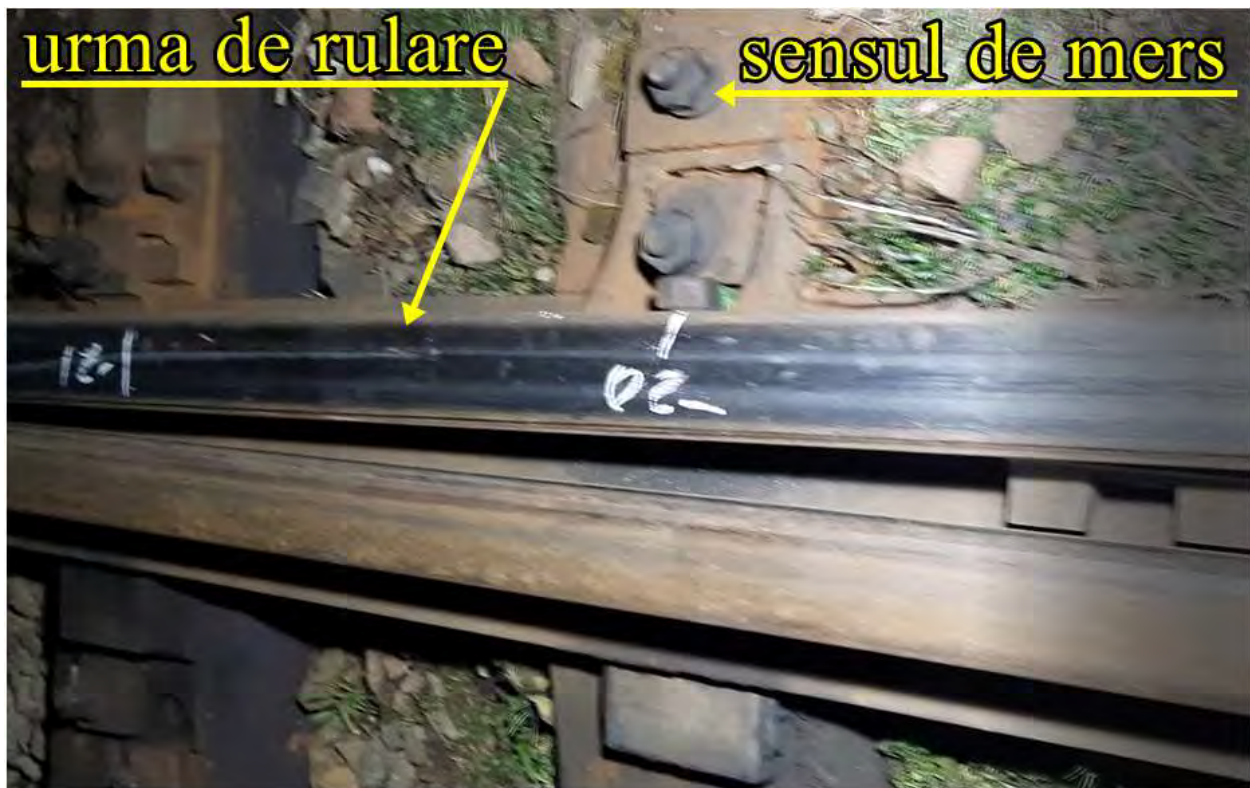
*Foto. nr.27– urma de rulare pe contraacul curb a schimbătorului nr.21b*

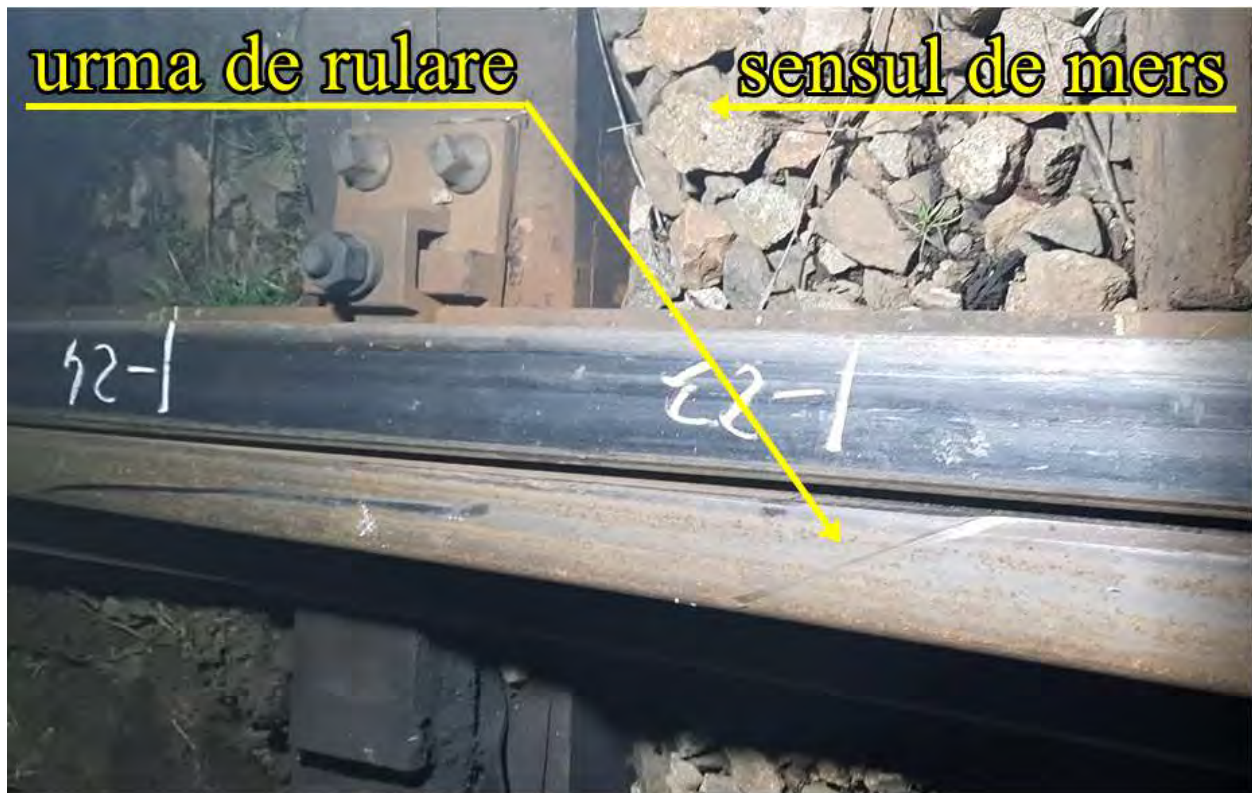
*Foto. nr.28 – urma de escaladarea acului curb al schimbătorului nr.21b*

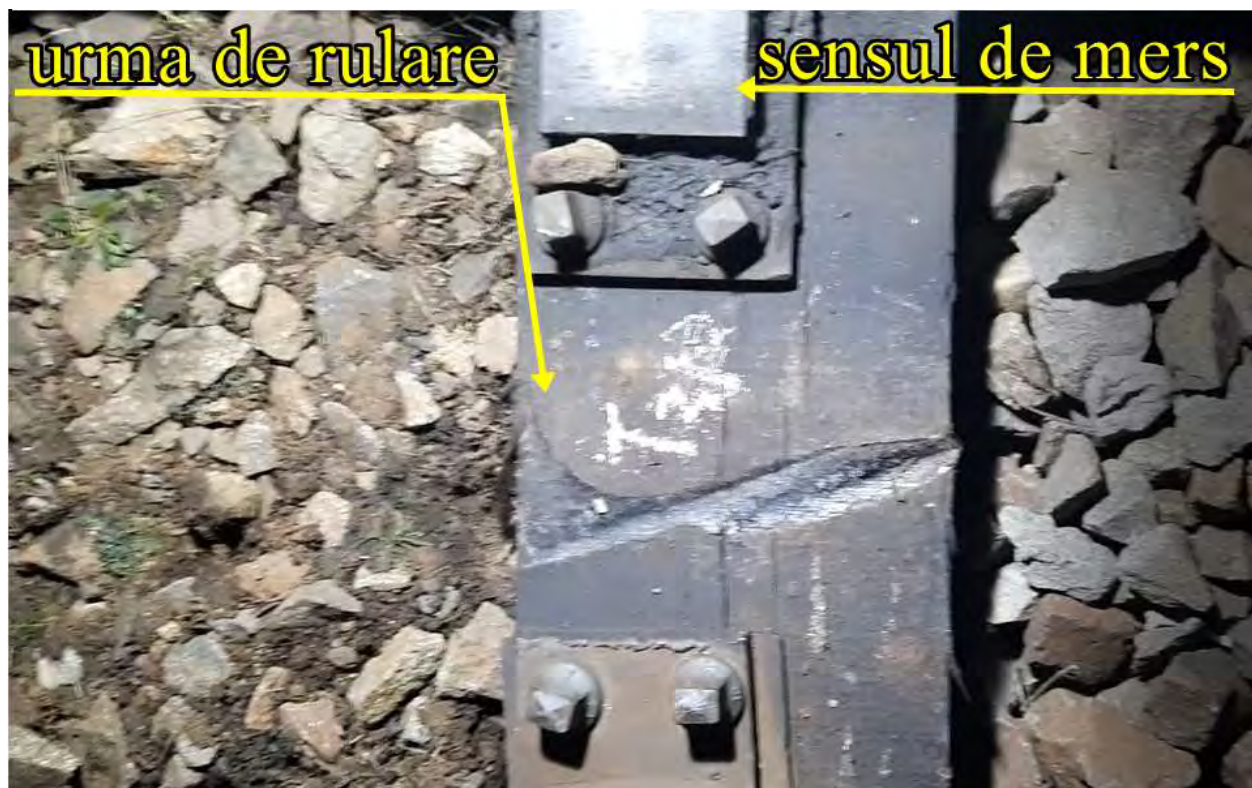
*Foto. nr.29– urma de rulare pe traversele schimbătorului nr.21b*

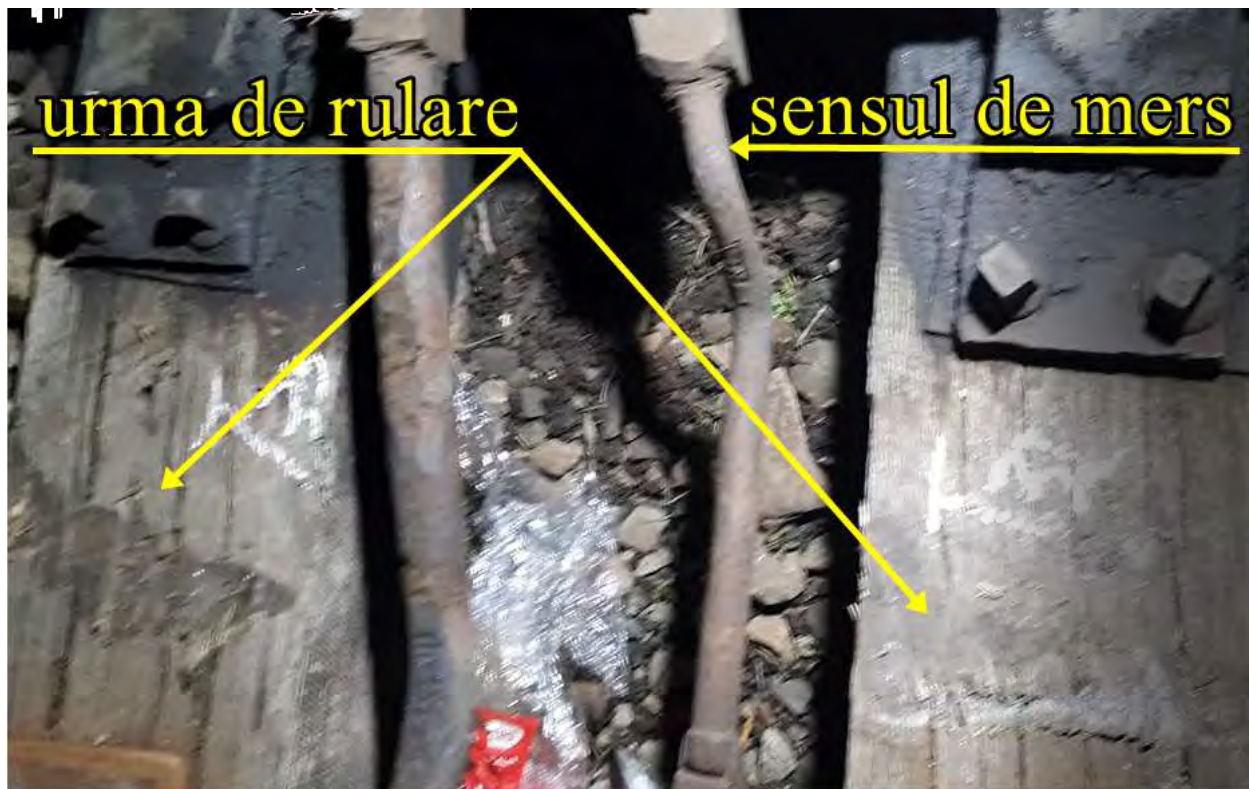
*Foto. nr.30 – urma de rulare pe traversele de la motorul schimbătorului nr.21b*

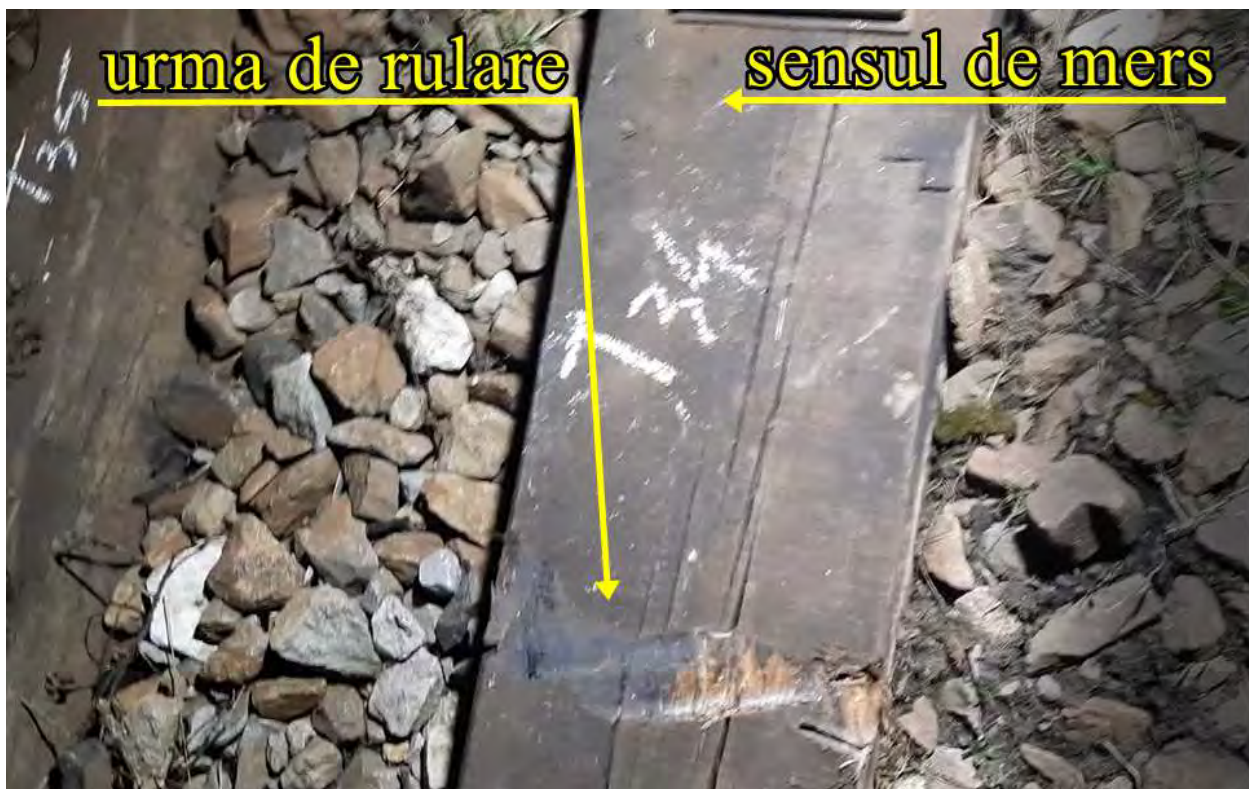
*Foto. nr.31 – urma de rulare pe traversele de la motorul schimbătorului nr.21b*

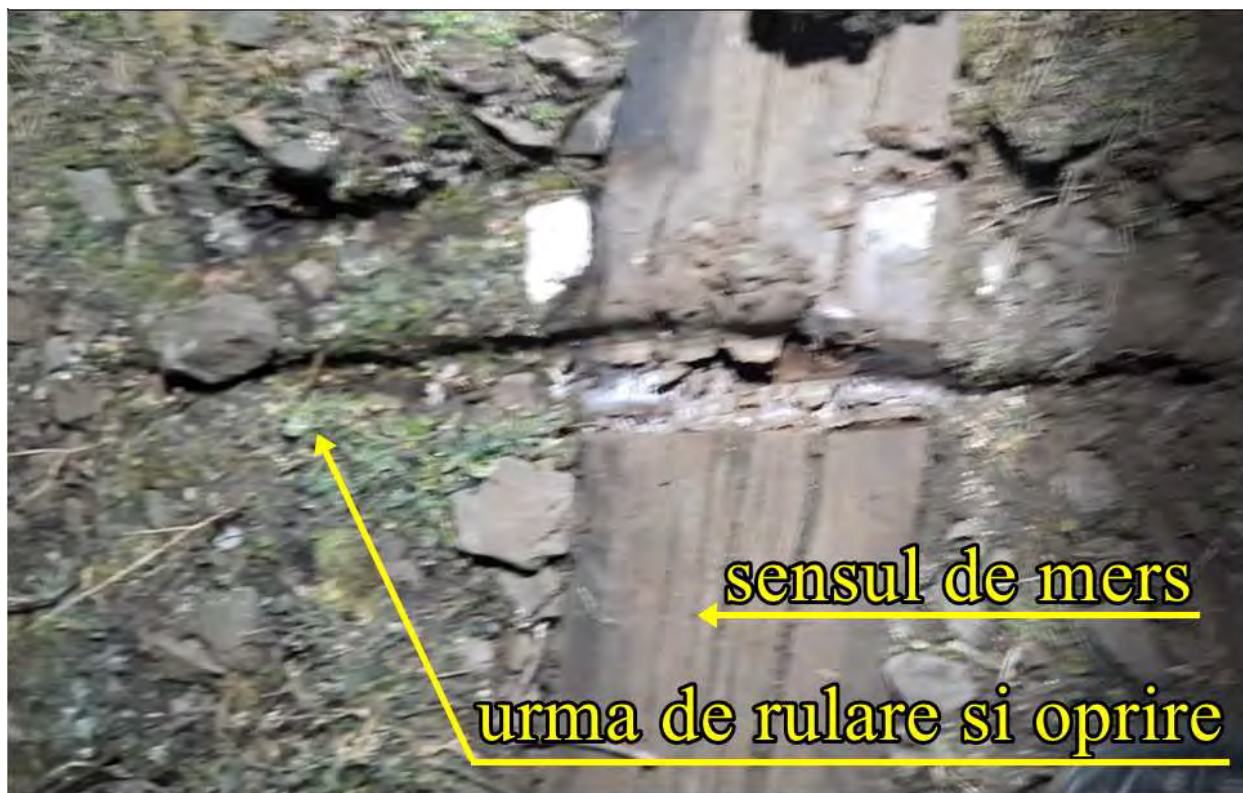
*Foto. nr.32 – urma de rulare și oprire în dreptul vârfului inimii simple a schimbătorului nr.21b*

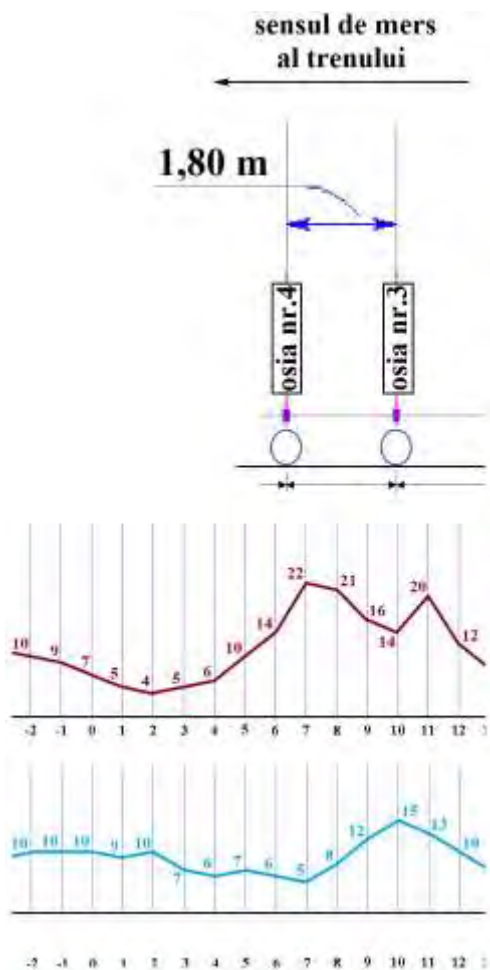
Diagrama nr.3 - Detaliu diagrama de ecartament și nivel

- în dreptul pichetului „10”, pichet situat la 50 mm, în sensul de mers, după prima joantă a contraacelor schimbătorului nr.27a, valoarea măsurată la nivel transversal în punctul de reper „10” depășea toleranța admisă de +5 mm cu 10 mm, conform prevederilor *Instrucției de norme și toleranțe pentru construcția și întreținerea căii-linii cu ecartament normal, nr.314/1989*.

- variația nivelului transversal, în limita toleranțelor la nivelul transversal prescris, trebuie să se facă uniform pe o distanță proporțională cu valoarea abaterii. Astfel, în sensul de mers al trenului, luând în considerare distanța de 1,80 m dintre axele osiilor aceluiași boghiu, când roata din stânga a celei de-a doua osii a boghiului se afla în punctul de reper „10”, la 50 mm după vârful contraacului drept, unde valoarea măsurată era de +15 mm, roata din stânga a primei osii (roata atacantă) se afla între punctele de reper „7” și „6”, pe zona de după vârful acului curb, unde valoarea calculată a nivelului transversal era de +5,5 mm. Rezultă o variație a nivelului transversal de 9,50 mm pe o distanță de 1,80 m, distanță care este mai mică decât distanța minimă de 5,70 m pe care trebuia să se facă variația uniformă a nivelului transversal, așa cum prevede *Instrucția de norme și toleranțe pentru construcția și întreținerea căii-linii cu ecartament normal, nr.314/1989*. Depășirea toleranțelor admise la nivelul transversal și a variației nivelului transversal au condus la descărcarea de sarcină a roții atacante (Q).
