Năvodari, între stațiile CF Palas și Constanța Mărfuri, la km. 1+330, prin deraierea a 2 vagoane din compunerea trenului de marfă nr.80639

RAPORT DE INVESTIGARE

al accidentului feroviar produs la data de **11.04.2021**, ora **10:00**, pe raza de activitate a **Sucursalei Regionale CF Constanța**, secția de circulație Palas - Năvodari, între stațiile CF Palas și Constanța Mărfuri, la km. 1+330, prin deraierea a 2 vagoane din compunerea trenului de marfă nr.80639

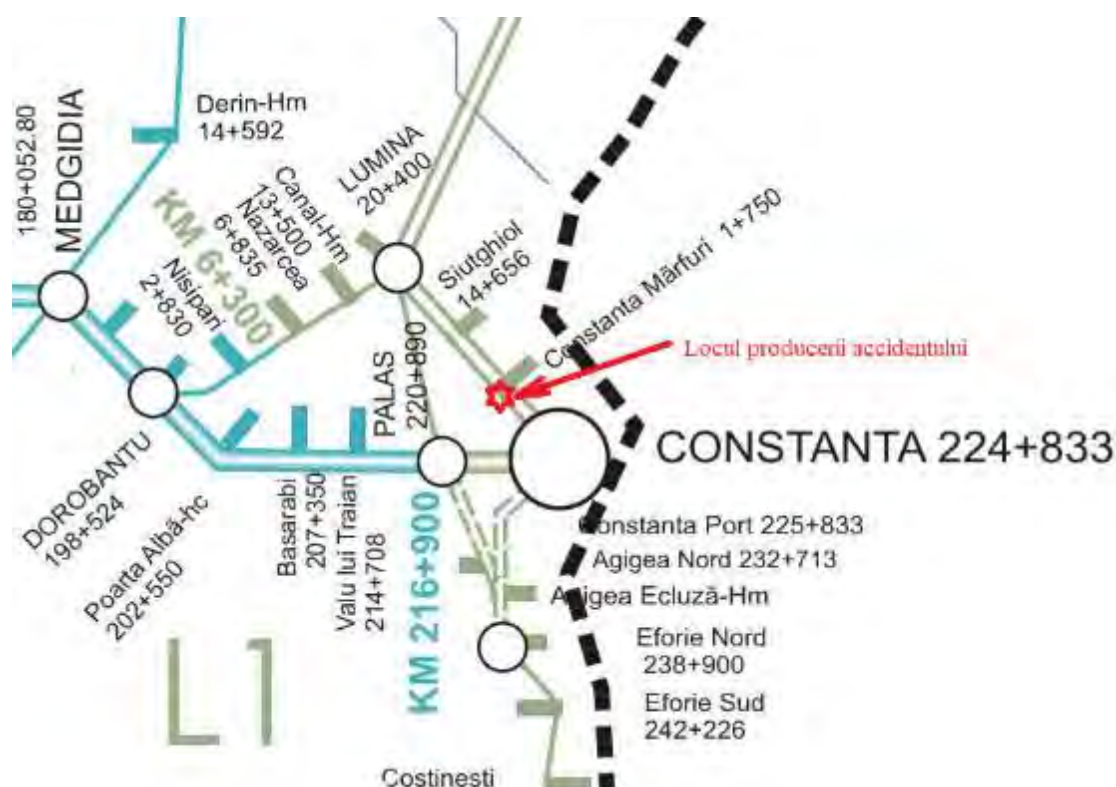
Figura nr.1 - Locul producerii accidentului feroviar

Deraierea s-a produs pe linia Palas – Constanța Mărfuri, pe o zonă în curbă cu deviație dreapta față de sensul de mers al trenului.

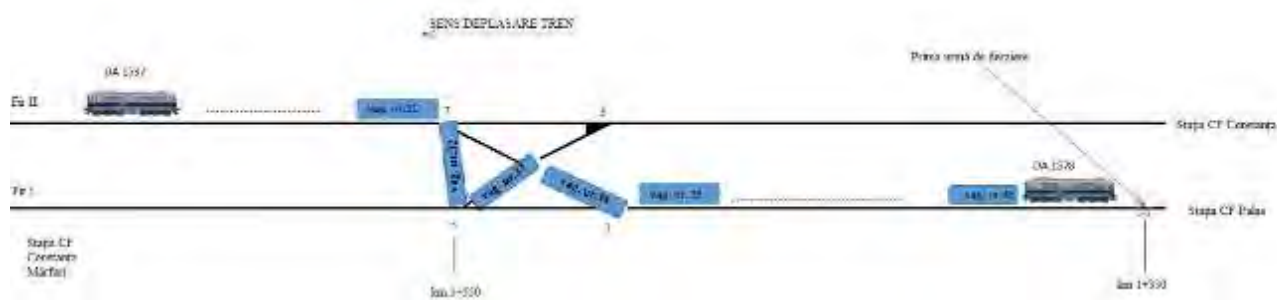
Figura nr.2 - Schița accidentului

- vagonul nr.33537965097-1, al 33-lea din componere a fost antrenat în deraiere în momentul deraierii boghiului nr.1 al vagonului nr.33537924193-8, oprindu-se astfel:

- în zona inimii de încrucișare a macazului nr.1 cu nr.7 (de pe breteaua 1-3-5-7), primul boghiu al vagonului nr.33537965097-1 a deraiat, în continuare a circulat în stare deraiată aproximativ 30 m și a fost antrenat pe direcția firului I.
- în zona inimii de încrucișare a macazului 1 cu 7, de pe breteaua 1-3-5-7, al doilea boghiu al vagonului nr.33537965097-1 a deraiat și s-a fost încadrat spre firul II de circulație.

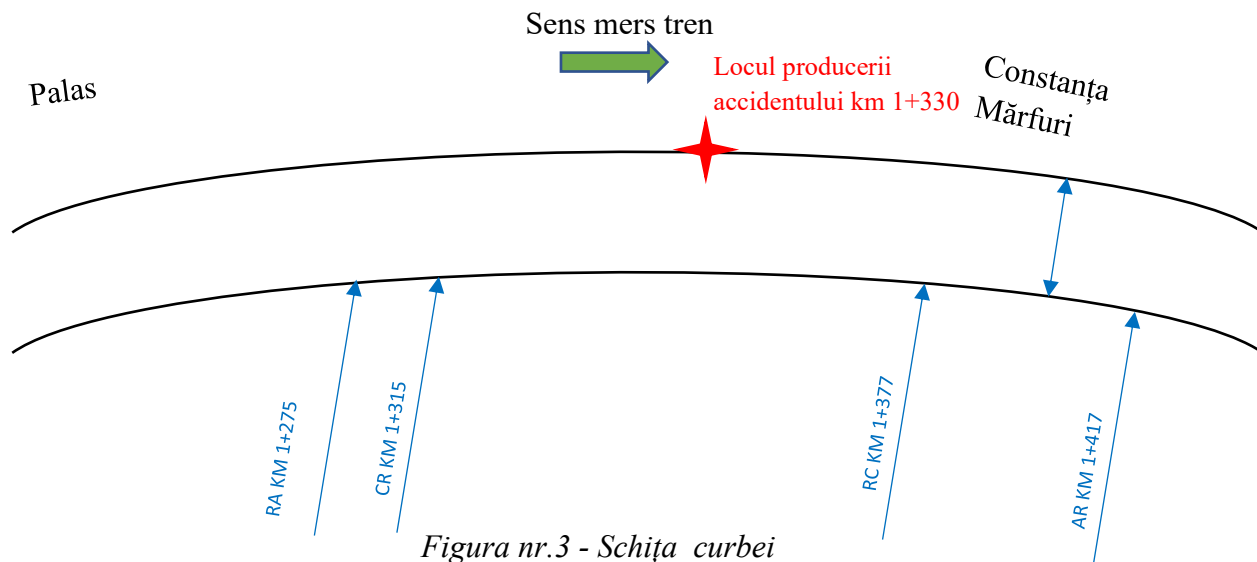
Figura nr.3 - Schița curbei

Deraierea s-a produs pe o zonă situată în curbă, cu deviație dreapta în sensul de mers al trenului, cu următoarele elemente geometrice:

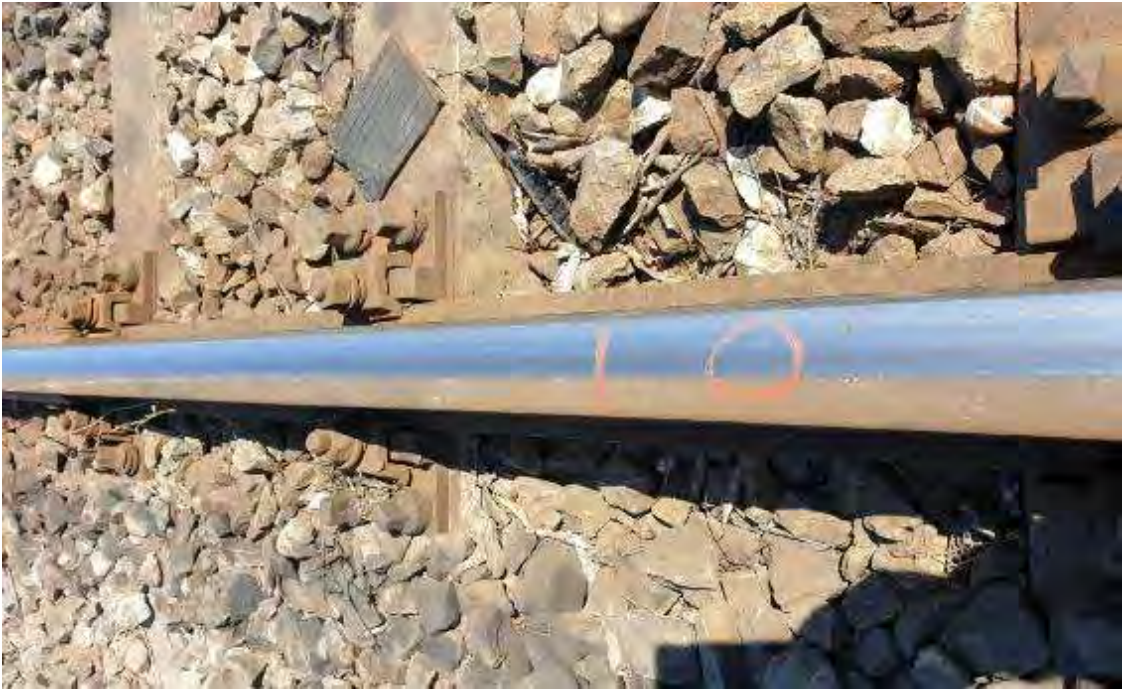
Primul punct de escaladare a fost constatat pe flancul activ al firului exterior al curbei la km 1+330, punct situat pe curba circulară, punct ce a fost notat cu „0”. După escaladarea firului exterior de către roata nr.3 a vagonului nr.33537924193-8, aceasta a căzut în exteriorul căii. Concomitent cu deraierea roții din stânga s-a produs căderea între firele căii a roții din dreapta a aceleiași osii. Vagonul nr.33537924193-8 a circulat cu prima osie de la al 2-lea boghiu, în sensul de mers, deraiată până la macazul nr.1 unde s-a înscris cu primul boghiu pe parcursul asigurat (în „abatere” spre firul II de circulație), prima osie de al doilea boghiu, osie deraiată, a mers înainte pe „directă” (firul I de circulație). Din cauza circulației acestui vagon cu primul boghiu înscris pe direcția „abatere” iar a celui de-al doilea, în stare deraiată, dar pe direcție „directă” s-a produs deraierea tuturor roților, vagonul oprindu-se cu primul boghiu deraiat pe zona macazului nr.7 iar al 2-lea deraiat pe firul I de circulație, la km 1+550.

Foto nr.4 - Prima urma de escaladare

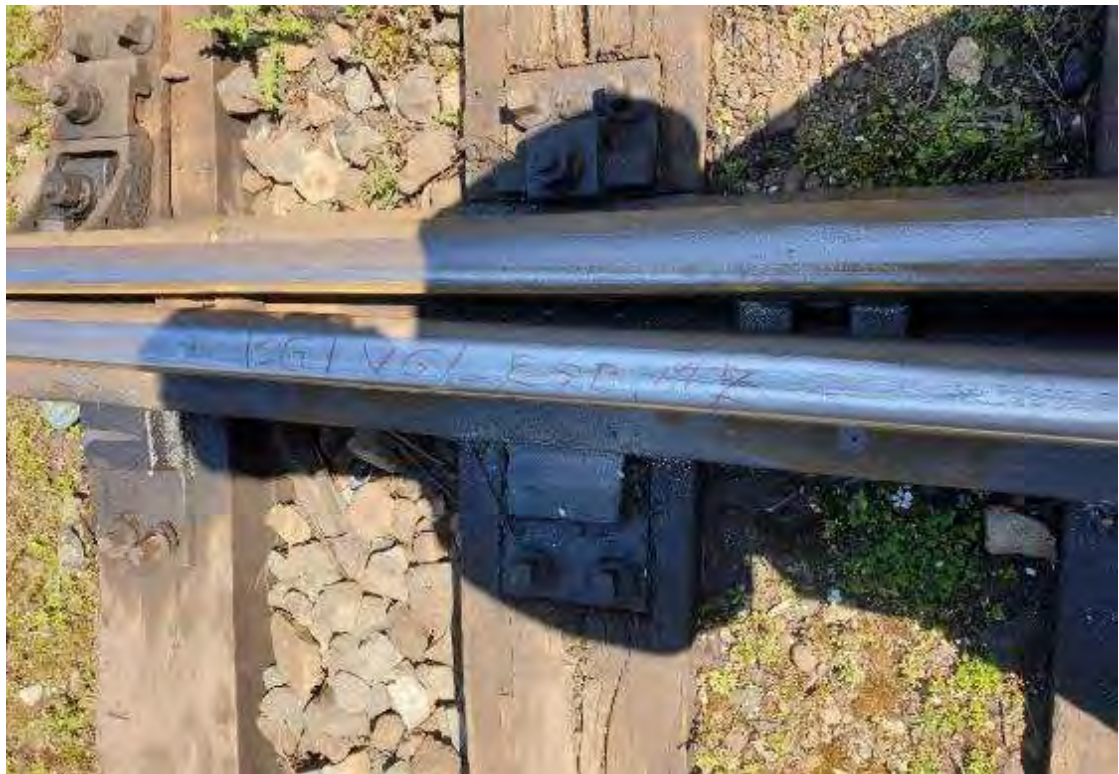
Foto nr.5 - Locul de escaladare al boghiului nr.1 de la vagonul nr.33537924193-8

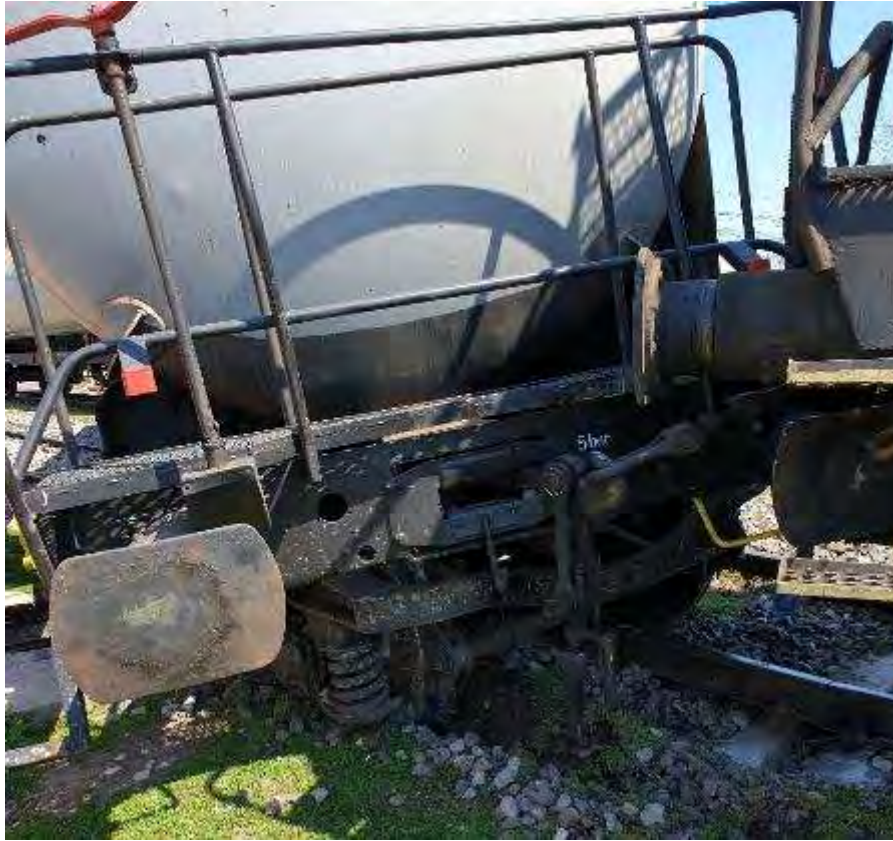
Foto nr.6 - Al doilea boghiu care a mers în stare deraiată pe „directă” (firul I de circulație) până la km 1+550

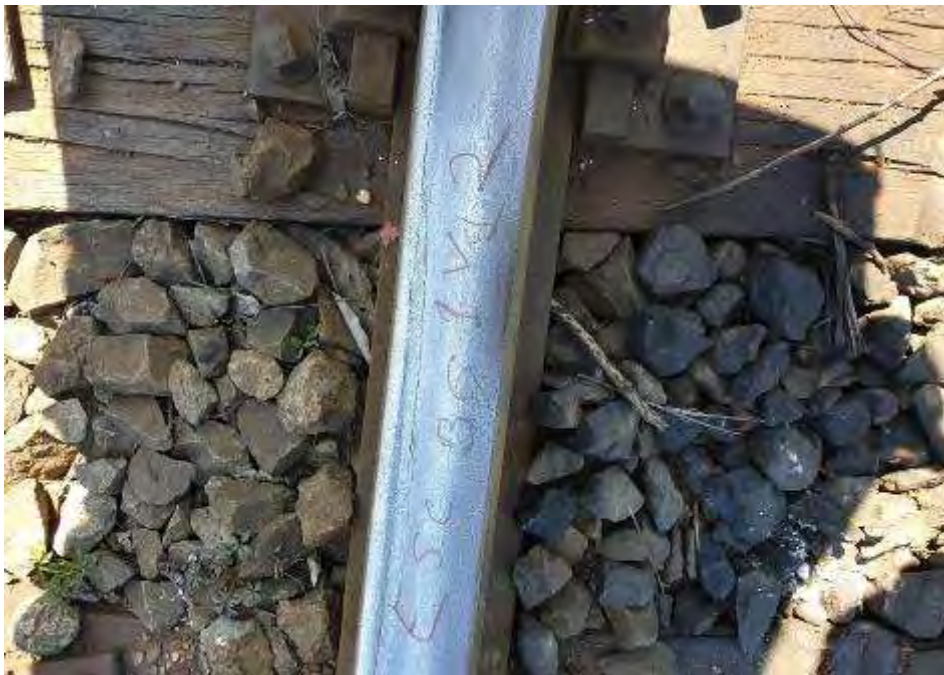
În zona inimii de încrucișare a macazului nr.1 cu nr.7 (din cadrul bretelei 1-3-5-7) a deraiat primul boghiu al vagonului nr. 33537965097-1, care a mers în stare deraiată aproximativ 30 metri și a revenit pe linia firului II, după care a fost antrenat în deraiere de vagonul nr.33537924193-8 fiind tras pe direcția firului I de circulație cu boghiul nr.1 (în sensul de mers), boghiul nr.2 a deraiat tot pe macazul nr.7 și a rămas încadrat pe firul II de circulație.

Foto nr.7 - Locul unde a escaladat boghiul nr.1 al vagonului nr.33537965097-1

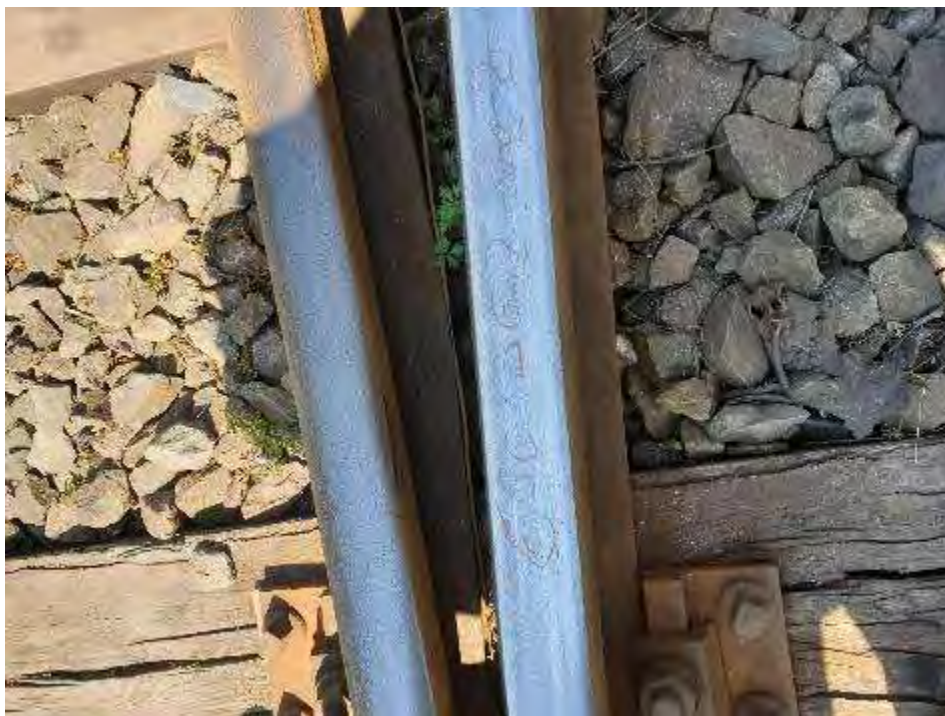
Foto nr.8 - Locul unde a escaladat boghiul nr.2 al vagonului nr.33537965097-1

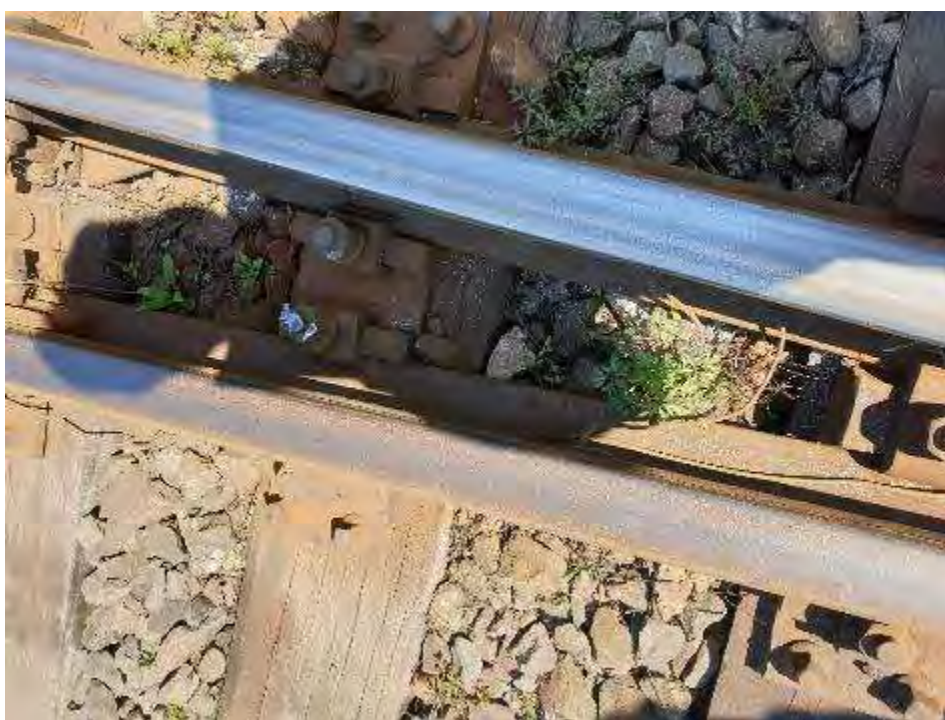
Foto nr.9 - Locul unde boghiul nr.2 al vagonului nr.33537965097-1 a lovit primul bulon

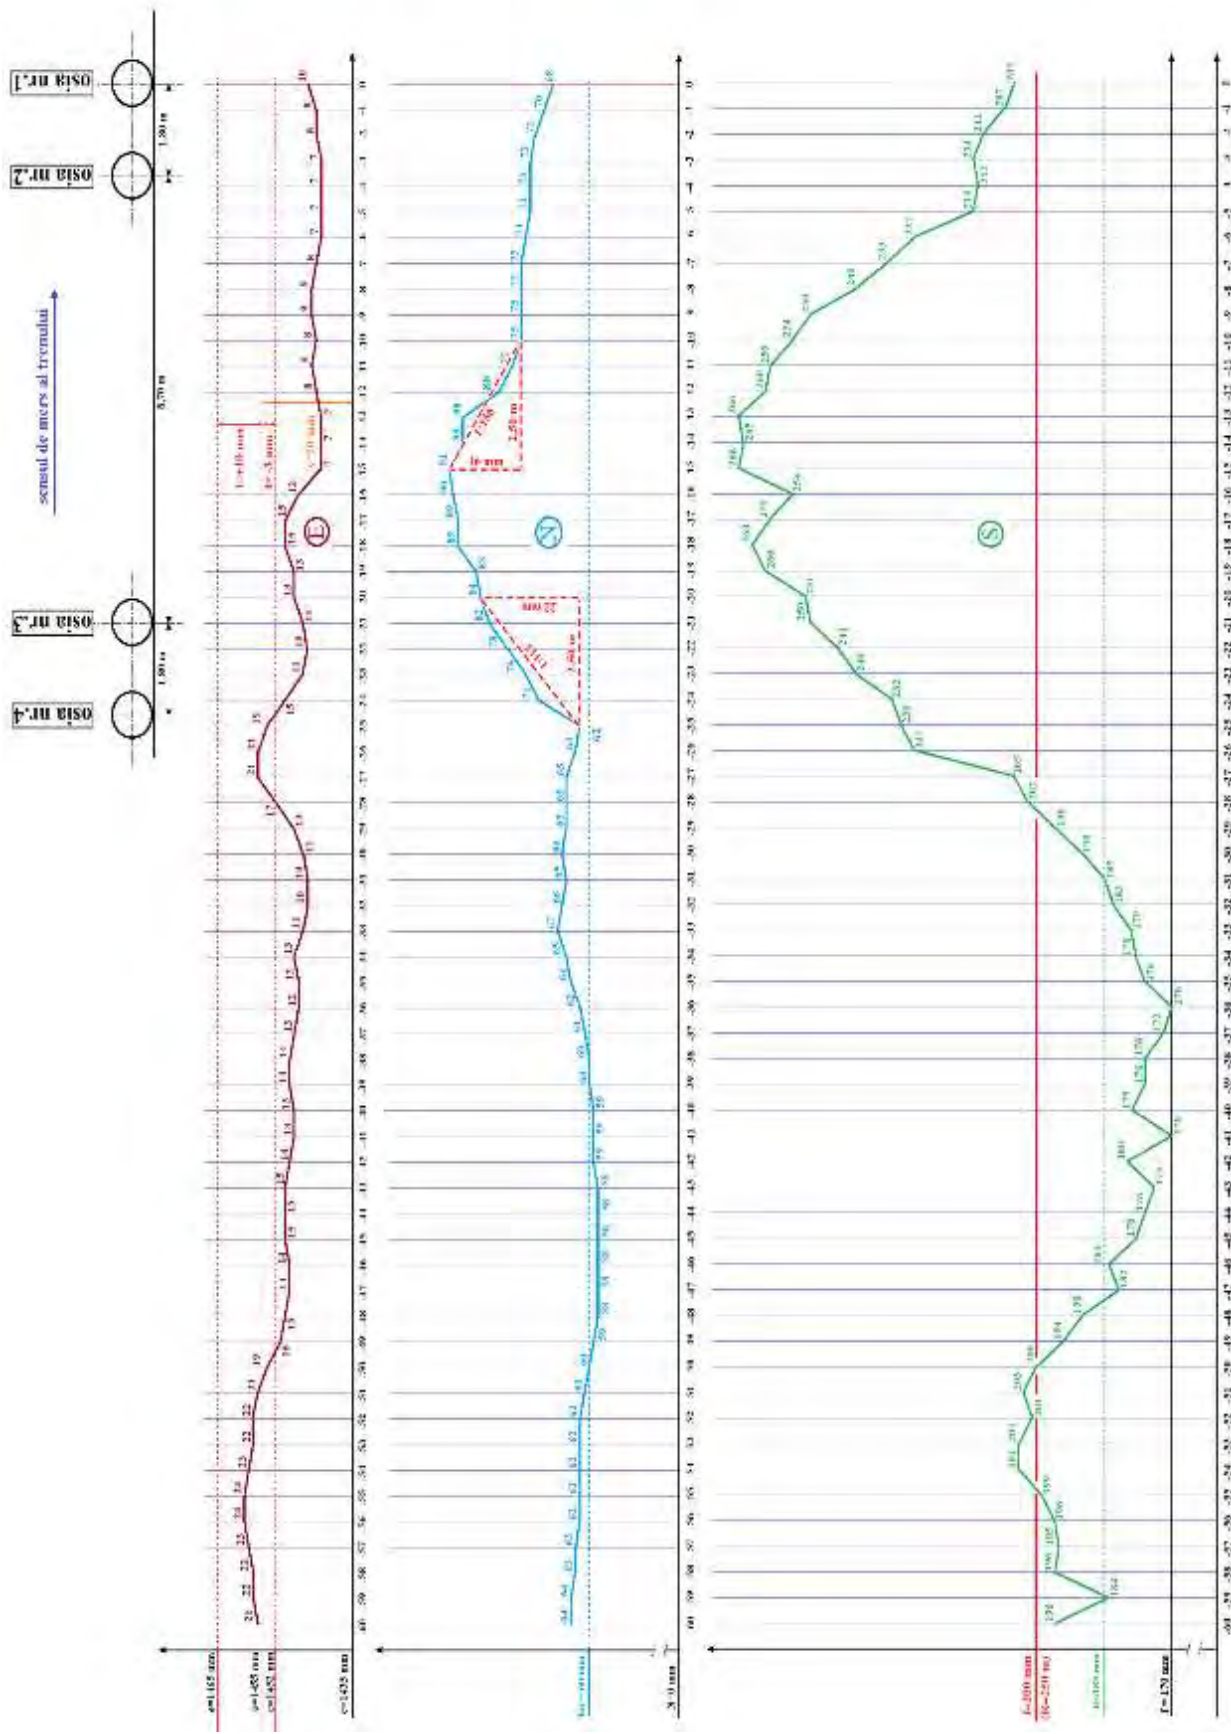
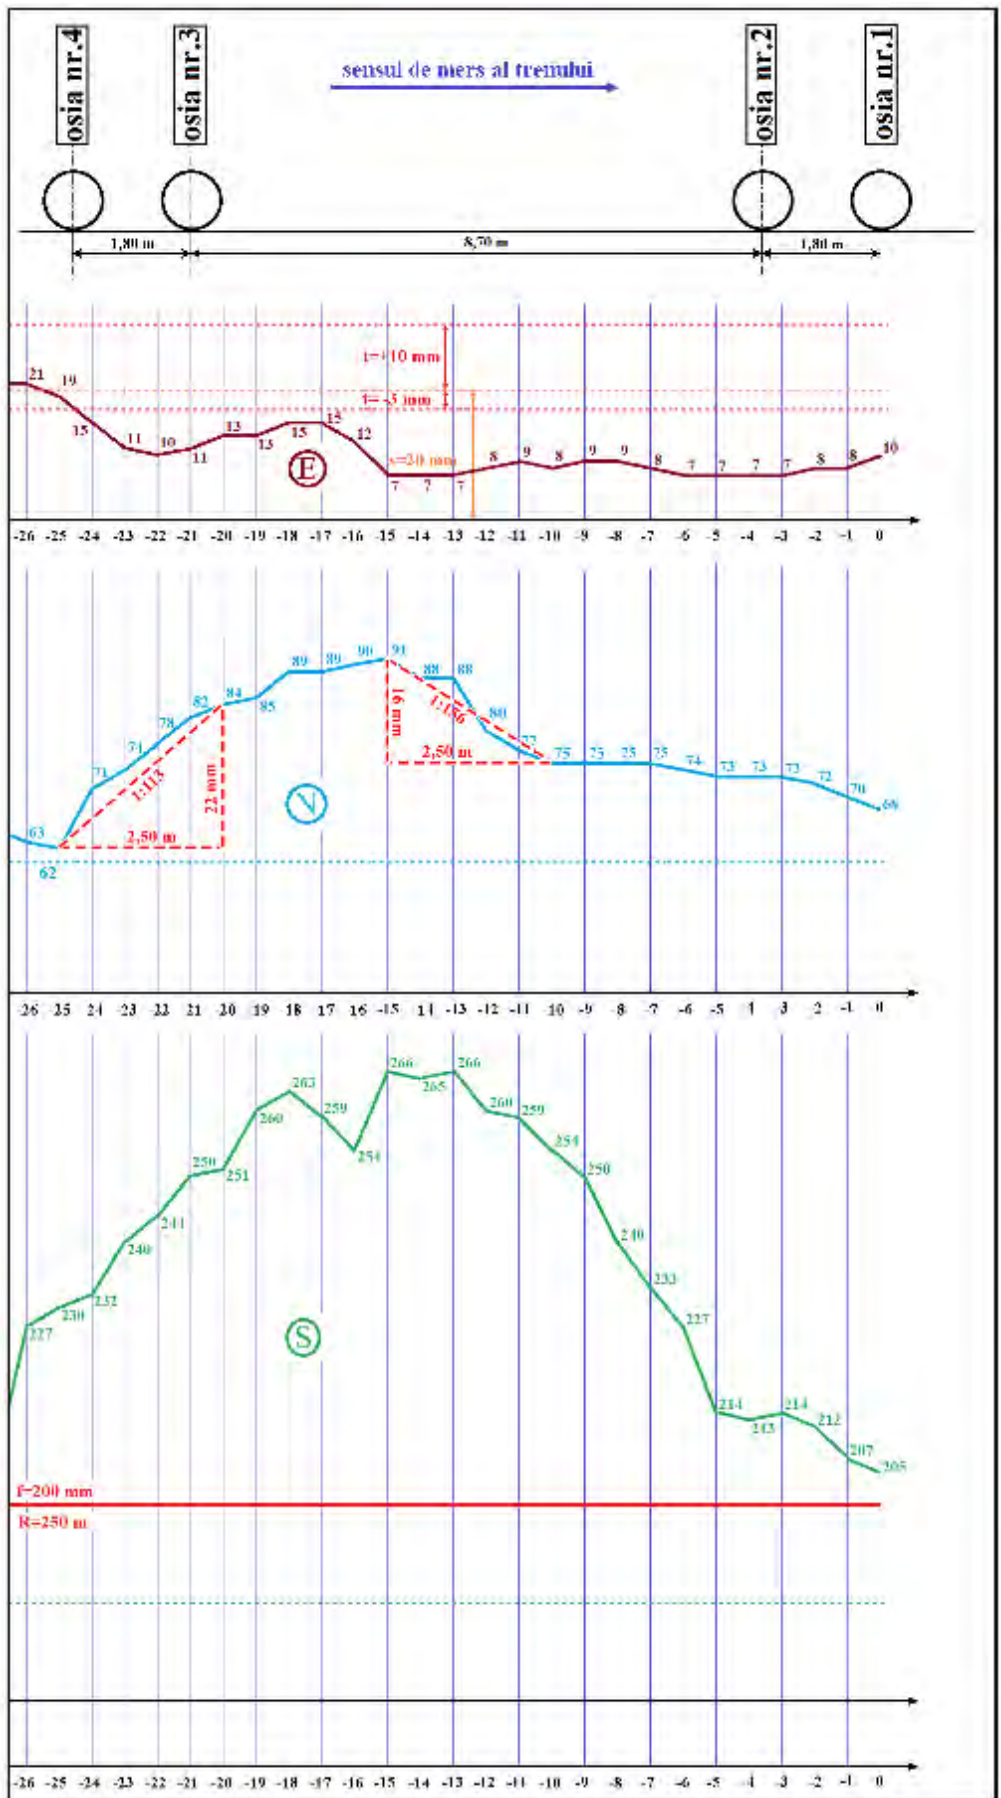
Figura nr.10 - Diagrame și detalii diagrame

S-au marcat pe firul exterior al căii un număr de 60 picheți (notați de la 0 la -60 în sens invers sensului de mers al trenului) la echidistanțe de 50 cm pe zona neafectată de deraiere. În aceste puncte s-au efectuat măsurători cu tiparul de măsurat calea (ecartament/nivel) și cu coarda de 20 m săgețile curbei în punctele respective.

Torsionarea căii este un defect local și reprezintă diferența de nivel transversal între cele două fire ale căii măsurate la baza longitudinală de 2,50 m, așa cum este prevăzut la art.7, alin.4, din „Instrucția de norme și toleranțe pentru construcția și întreținerea căii pentru linii cu ecartament normal nr.314/1989”.

Astfel, între punctele de reper „-25”÷„-20” înclinarea rampei defectului avea valoarea de 1:113, iar între punctele „10”÷„15” înclinarea rampei defectului avea valoarea de 1:156. Valorile celor două rampe depășeau valoarea rampei maxime admise de codul de practică menționat.

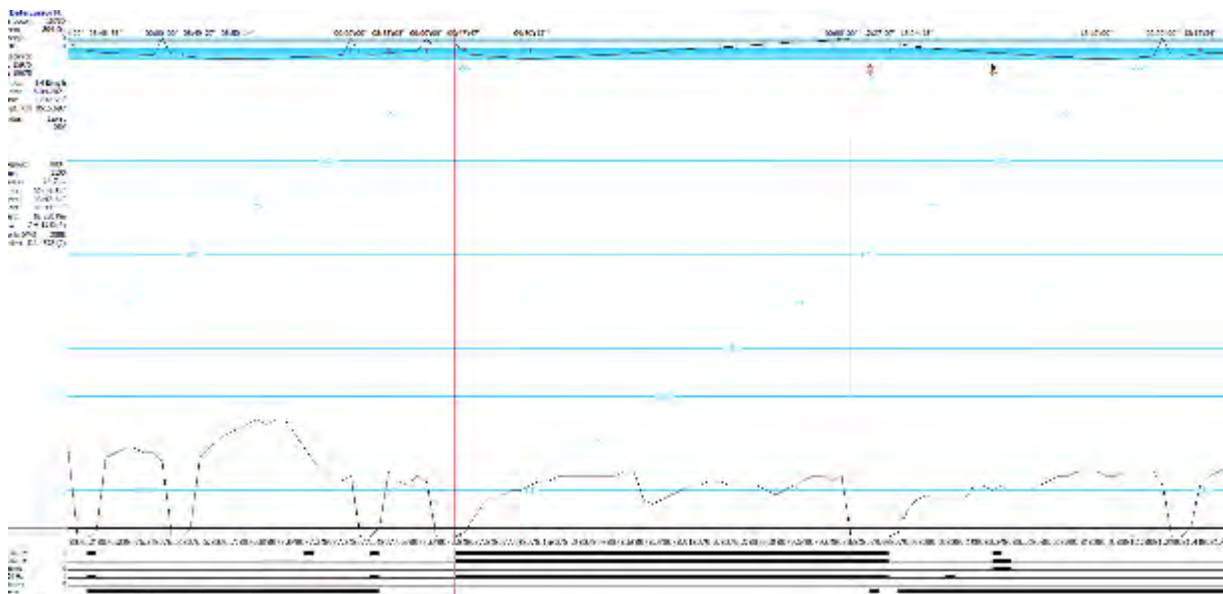
Figura nr.11 – înregistrare IVMS DA 1578

Conform procesului verbal de citire și interpretare a benzii de vitezometru a locomotivei DA 1578 aflată la urma trenului, trenul a plecat din stația CF Palas la ora 09:47'47" și a circulat cu viteze cuprinse între 7 și 14 km/h pe o distanță de 2080 metri, după care viteza a scăzut de la 13 km/h la „0” km/h pe o distanță de 26 metri, oprind la ora 09:59'40”.

Existența unei locomotive care nu era în acțiune la urma trenului a condus la amplificarea reacțiilor din corpul trenului. Aceste reacții în corpul trenului au condus la creșterea forțelor dezvoltate la contactul roată-șină. Deraierea trenului de marfă nr.80639 s-a produs pe o zonă de linie în curbă cu deviație dreapta față de sensul de mers al trenului unde erau depășite toleranțele admise la nivelul transversal prescris al unui fir față de celălalt a condus la transferul de sarcină între roțile aceleiași osii.
