RAPORT DE INVESTIGARE

privind incidentul feroviar produs la data de 01.07.2021 în stația CFR Golești, în circulația trenului de călători interregio nr.1897, format din automotorul Desiro 2016, incident ce a constat în depășirea de către tren a semnalelor de circulație XIC, XPIII și XIII, care afișau indicația „OPREȘTE fără a depăși semnalul!” și talonarea macazului nr.15

*Raport de investigare
Ediție Finală
31 mai 2022*

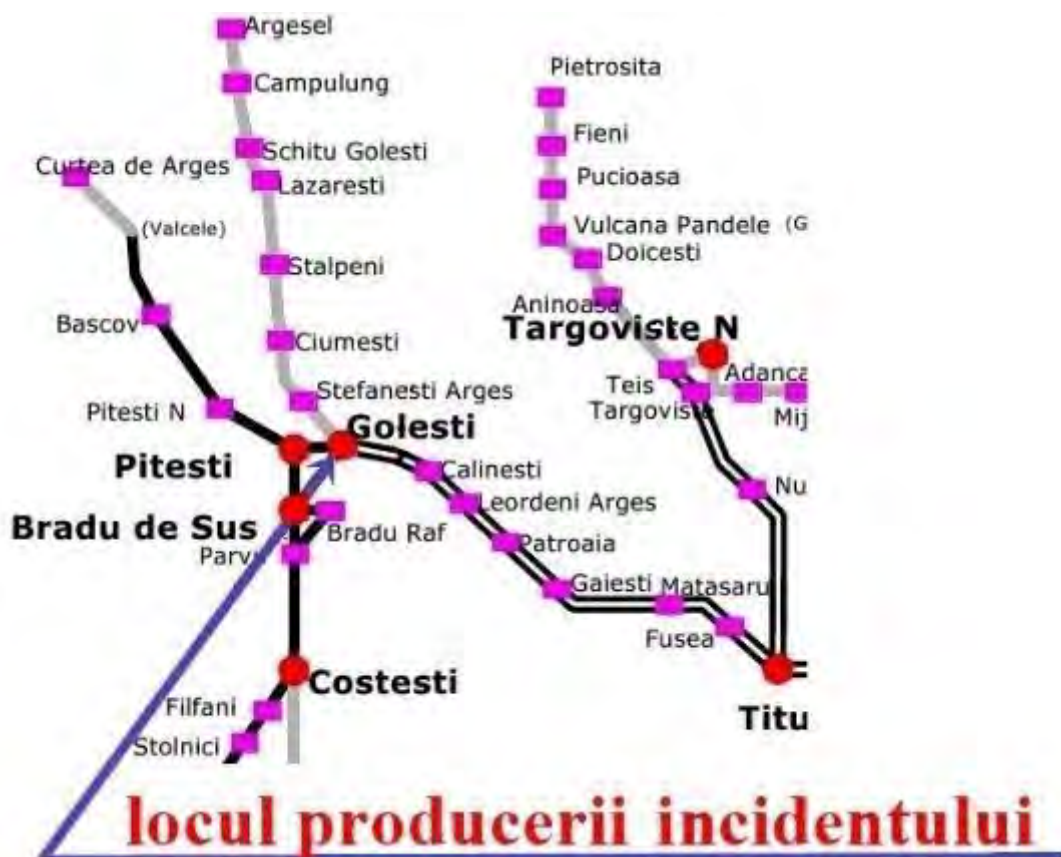
Figura nr.1 - locul producerii incidentului

În urma producerii acestui incident feroviar a fost talonat macazul schimbătorului de cale nr.15, fără a se înregistra pagube materiale și nici victime.

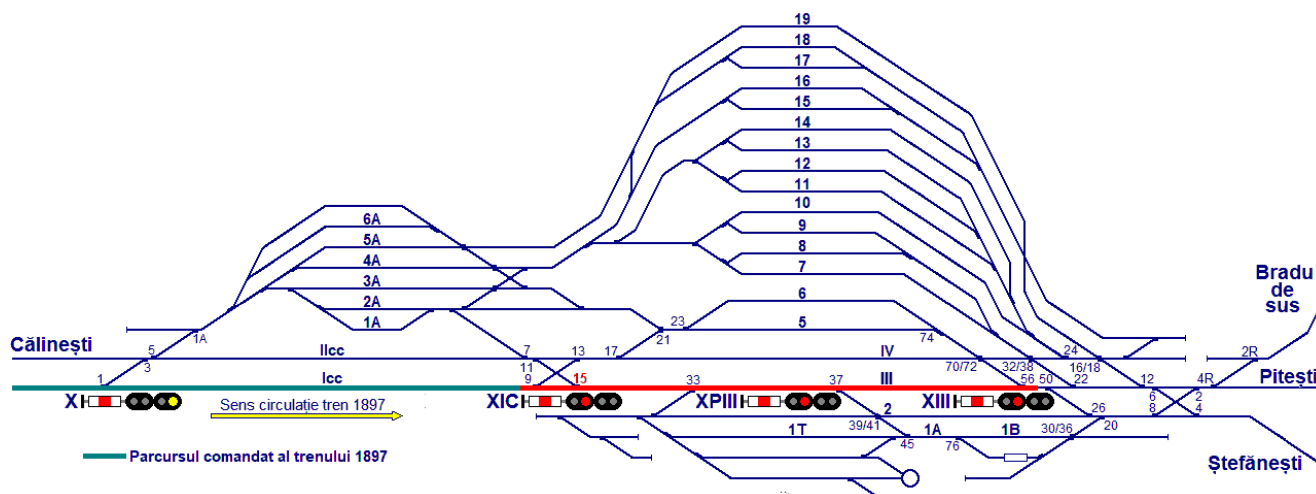
Figura nr.2 – schița stației CFR Golești și parcurșul trenului de călători interregio nr.1897

La data de 01.06.2021, ora 19:35, pe raza de activitate a Sucursalei Regionale de Căi Ferate Craiova, secția de circulație Titu - Golești (linie dublă, neelectrificată), în stația CFR Golești, în circulația trenului de călători nr.1897 (aparținând operatorului de transport feroviar de călători SNTFC „CFR Călători” SA), format din automotorul Desiro 2016, s-a produs depășirea semnalelor de circulație XIC, XPiII, și XIII, care afișau indicația „OPREȘTE fără a depăși semnalul!”, urmată de talonarea macazului nr.15 și oprirea trenului pe secțiunea izolată nr.50/56.

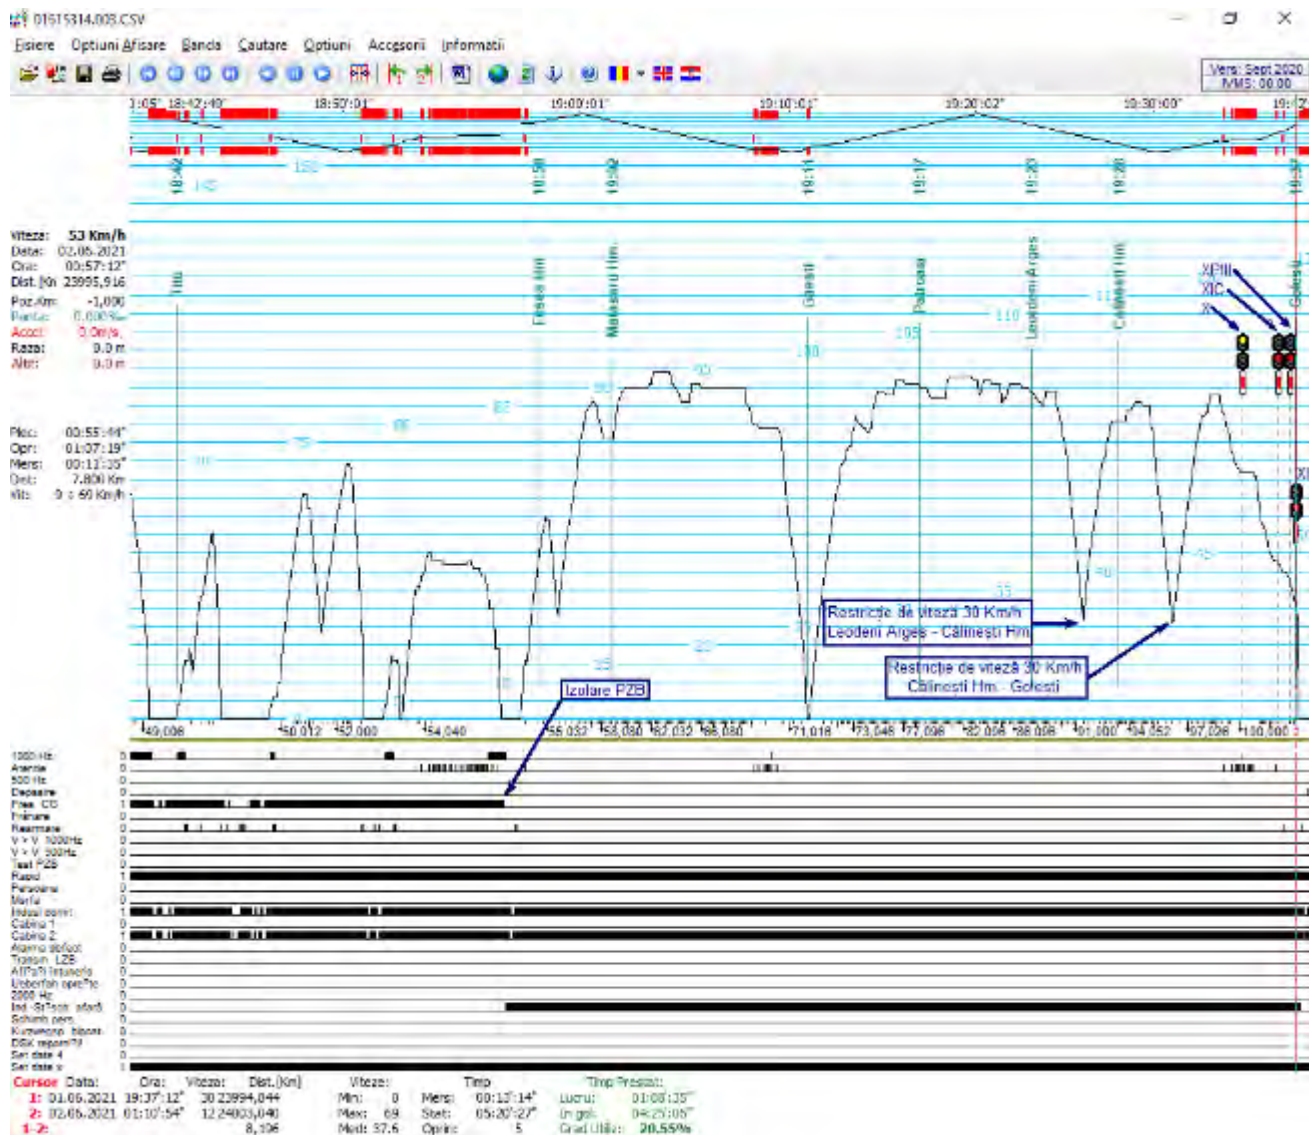
Figura nr.3 - Diagrama vitezei unde se evidențiază cele patru opriri necomandate pe distanța Titu - Fusea

La ora 18:53:30” trenul nr.1897 a plecat din linie curentă, a circulat cu viteza maximă de 45 km/h iar la ora 18:55:06” a fost oprit neitineraric Hm Fusea după ce a parcurs un spațiu de 1034 metri de la oprirea precedentă. La ora 18:54:59”, ZSG înregistrează „Blocaj tracțiune: SIFA- frână de alarmă”, eveniment care dispare la ora 18:55:07”. La ora 18:55:01” apare „Avarie supapa frânei de alarmă” eveniment care dispare la ora 18:55:01”. La ora 18:55:06” apare „Semnal Frânare eronat” eveniment care dispare la ora 19:37:15”.

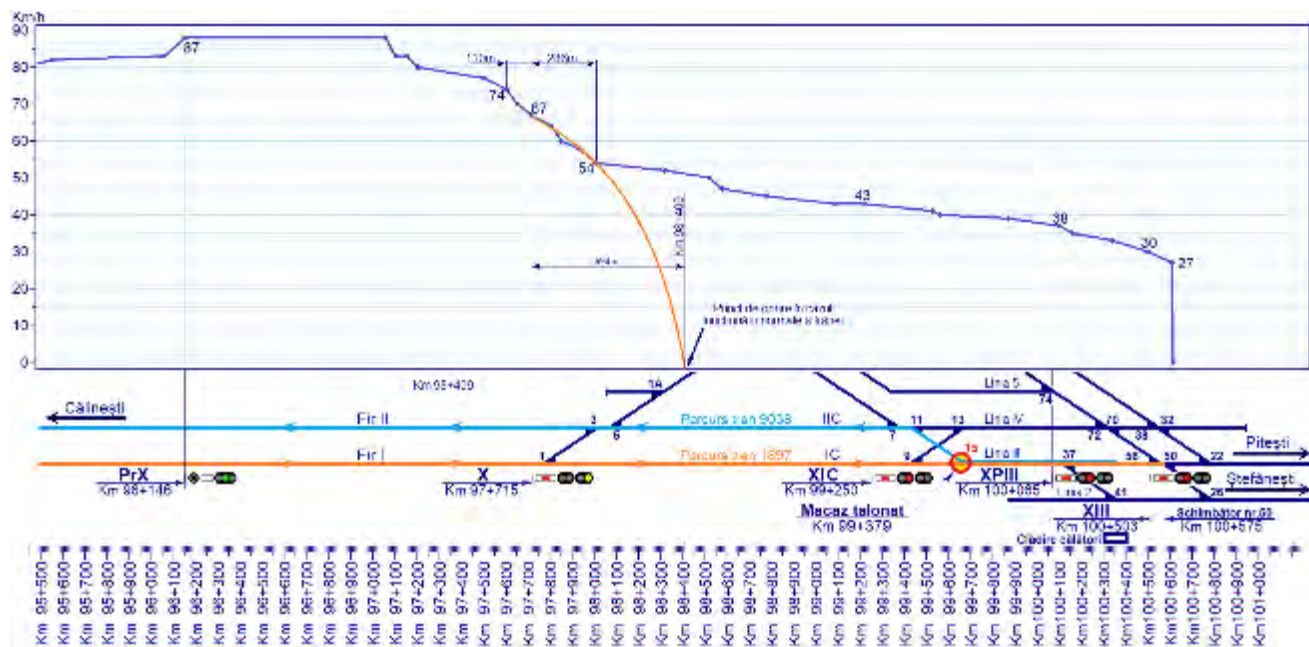
Figura nr.4 - Parcursul pe care a circulat trenul interregio nr.1897 în stația CFR Golești corelat cu viteza trenului

La ora 19:37:24” trenul a trecut prin axa stației CFR Golești cu viteza de 33 km/h iar la ora 19:37:35” la viteza de 31 km/h trenul a trecut prin dreptul semnalului de ieșire XIII.

De la ora 19:37:56” viteza trenului a scăzut de la 27 km/h la 0 km/h pe un spațiu de 4 metri până la ora 19:38:02” când trenul este oprit.

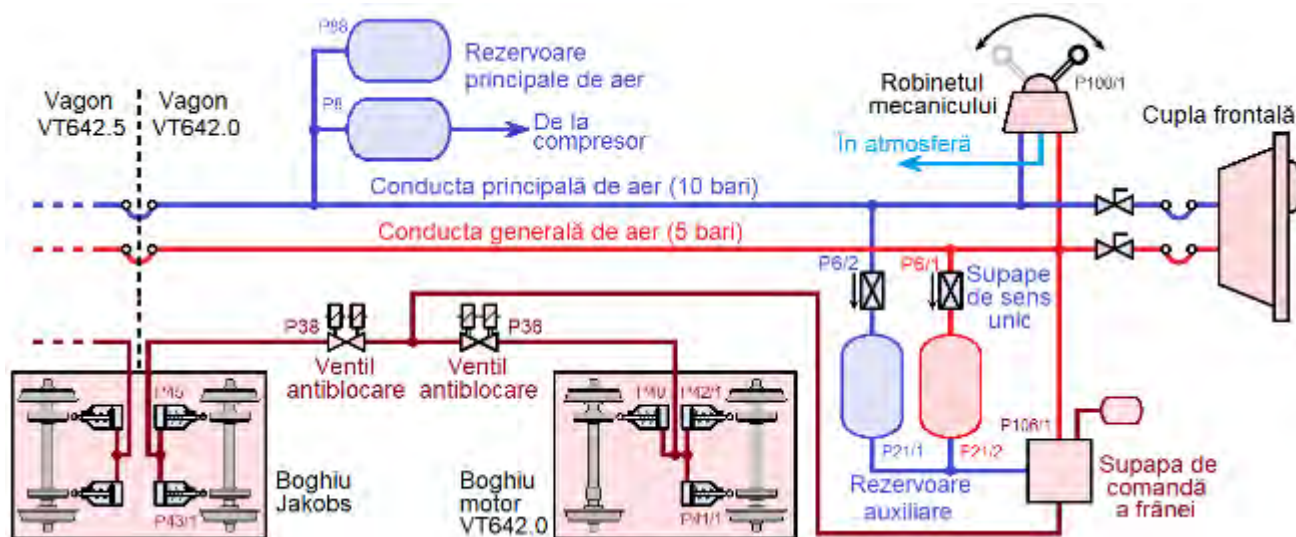
Figura nr.5 – Schema frânei indirecte la automotoarele Desiro.

Dacă presiunea aerului din cilindrii de frână nu corespunde cu depresiunea realizată în conducta generală HL (așa cum a fost constatat cu ocazia verificărilor efectuate la automotorul Desiro 2016), aceasta este cauzată de funcționarea defectuoasă a supapelor de comanda P106.

Față de cele prezentate, coroborat cu faptul că după înlocuirea supapelor de comandă la data de 04.02.2022, frâna indirectă a funcționat corespunzător, comisia de investigare consideră că **funcționarea defectuoasă a supapelor de comandă a frânei (P106/1 și P106/2) ale automotorului Desiro 2016 ce au avut ca urmare pierderea capacității de frânare a frânei indirecte** a reprezentat, după toate probabilitățile, un eveniment care dacă ar fi fost evitat ar fi putut împiedica producerea incidentului și, în consecință reprezintă un **factor cauzal**.

Autoritatea de Siguranță Feroviară Română – ASFR se va asigura că SNTFC „CFR Călători” SA va reevalua modul în care sunt întocmite caietele de sarcini astfel încât acestea să includă și operații de verificare pe standuri autorizate a supapelor de comandă a frânei P106.
