RAPORT DE INVESTIGARE

privind accidentul feroviar produs la data de 06.06.2021, pe raza de activitate a Sucursalei Regionale de Căi Ferate Timișoara, în halta de mișcare Poarta, la linia nr.4, prin declanșarea unui incendiu la locomotiva de remorcare EA 071, a trenului de marfă nr.81690 aparținând SNTFM „CFR Marfă” SA

Raport de investigare
Ediție finală
30 mai 2022

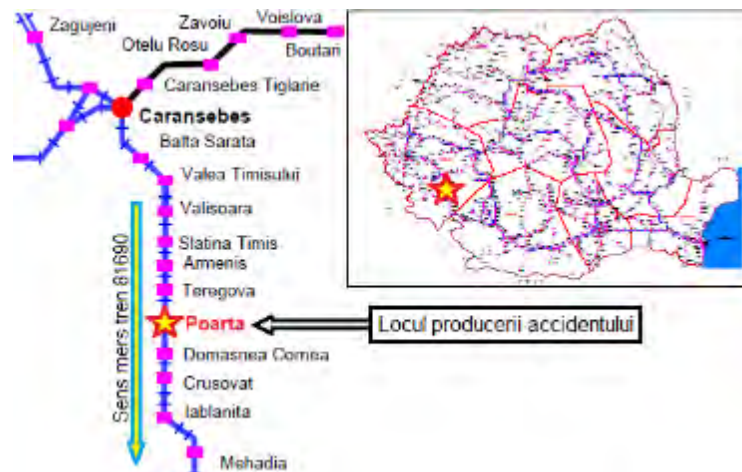
Imaginea nr.1 – locul producerii accidentului

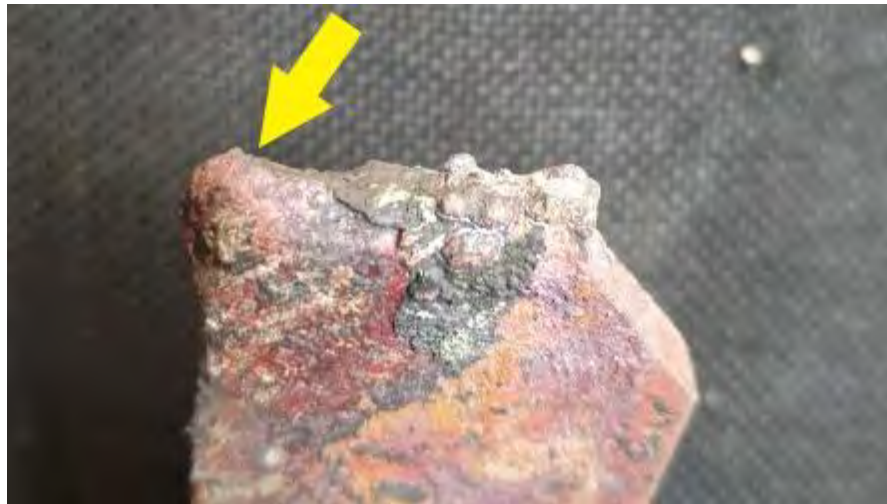
La verificarea selfului de aplatizare a locomotivei EA 071 s-au constatat la barele de legătură ale cablurilor de forță B1 și B2 următoarele:

- capătul barei și capătul corespondent al spirei bobinei, prezintă urme de topire cauzată de arc electric, manifestată prin acumulare locală de cupru, specifică arcului electric.

Imaginea nr.4 - topitura de cupru provocată de arc electric, la capătul barei de legătură

Constructiv între capătul barei și capătul spirei exista o conexiune realizată prin sudare (lipire) cu aliaj din cupru-argint. Comisia de investigare consideră că cel mai probabil, supunerea materialului sudurii timp de 51 de ani la vibrații puternice în contextul unor variații mari de temperatură (condiții specifice utilizării în domeniul tracțiunii electrice), a dus la producerea fenomenului de oboseală a materialului din sudură, fapt care a condus la apariția unor fisuri în materialul din care era alcătuită sudura. În aceste condiții, fisurile din materialul de sudură, fiind intercalate pe circuitele electrice de forță ale locomotivei, au condus la generarea unor arcuri electrice care au topit capătul barelor de cupru.

investigare consideră că, în cadrul operațiunilor menționate anterior, selful de aplatizare ar fi fost înlocuit cu unul nou sau ar fi suferit reparații complexe ceea ce, foarte probabil, ar fi condus la remedierea deficiențelor la suduri și la eliminarea depunerilor de praf impregnat de la care s-a inițiat incendiul.

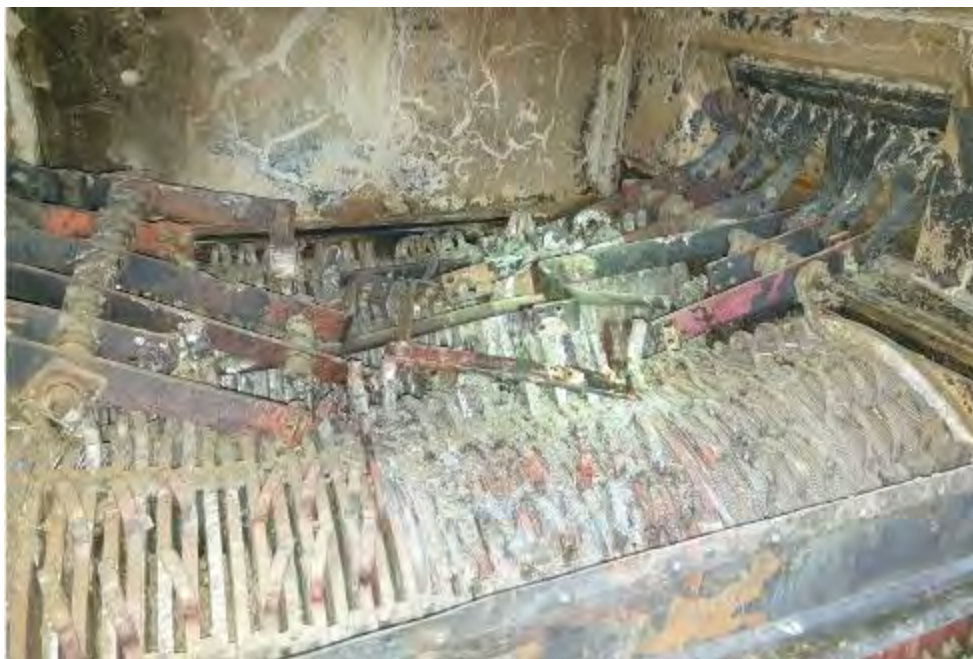
Întreg ansamblul selfului de aplatizare era afectat termic, șuruburile de fixare și realizare a presiunii de contact a barelor de legătură fiind topite, bobinele deformate din cauza efectului termic, iar pe partea superioară a bobinelor se găsea aluminiu topit provenit din paletele ventilatoarelor.

Izolația din PVC a cablurilor de forță care se aflau în cuva selfului de aplatizare era arsă în totalitate.

Imaginea nr.5 - selful de aplatizare afectat termic
