RAPORT DE INVESTIGARE

al accidentului feroviar produs la data de 15.06.2021, ora 22:10, pe raza de activitate a Sucursalei Regionale CF Cluj, în stația CFR Dej Triaj, pe zona aparatului de cale nr.6A, în circulația trenului de marfă nr.48375, prin deraierea vagonului nr.82536993612-5, al 3-lea din compunere, de osia nr.3, prima osie de la al doilea boghiu, în sensul de mers, și a vagonului nr.82536993757-8, al 4-lea din compunere, de toate osiile.

Raport de investigare final
07.06.2022

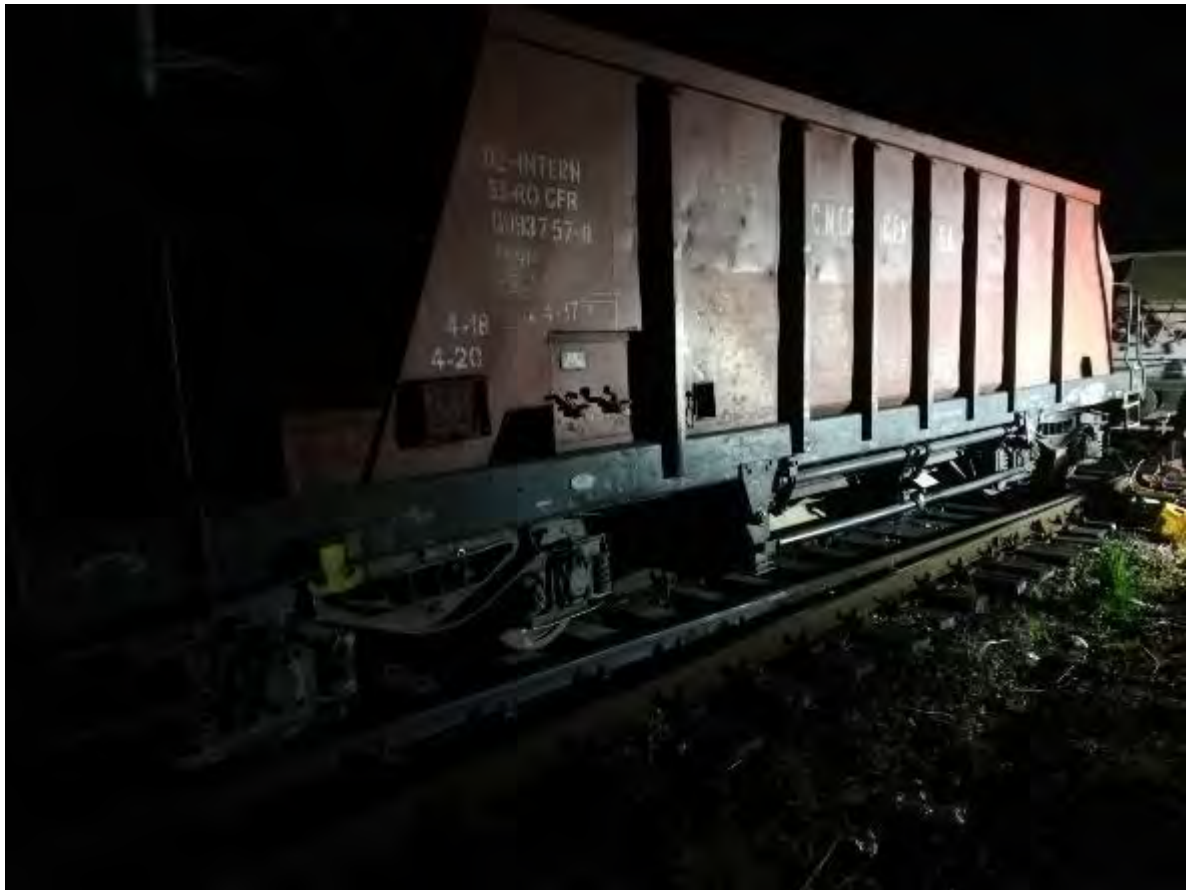
Deraierea celor două vagoane a fost inițiată prin escaladarea flancului activ al ciupericii șinei, de către roata din stânga a primei osii în sensul de mers a celui de al 4-lea vagon din compunerea trenului și căderea în exteriorul căii, în condițiile descărcării de sarcină a roții atacante și a depășirii limitei de stabilitate la deraiere.

Foto nr.1: vagonul nr.82536993757-8 în stare deraiată (fotografiat din lateral partea dreapta sens de mers)

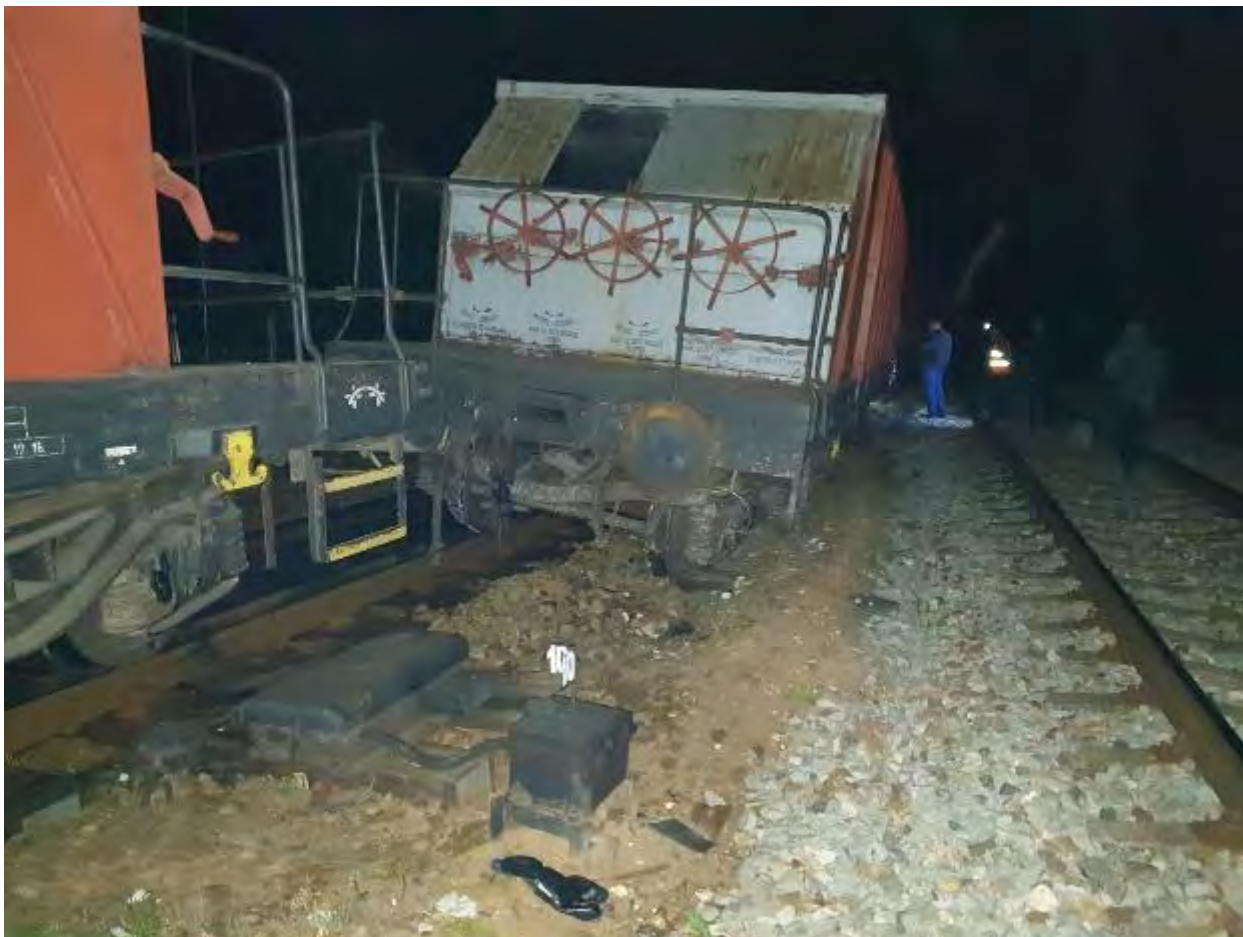
Foto nr.2: vagonul nr.82536993757-8 în stare deraiată (fotografiat din față partea stânga sens de mers)

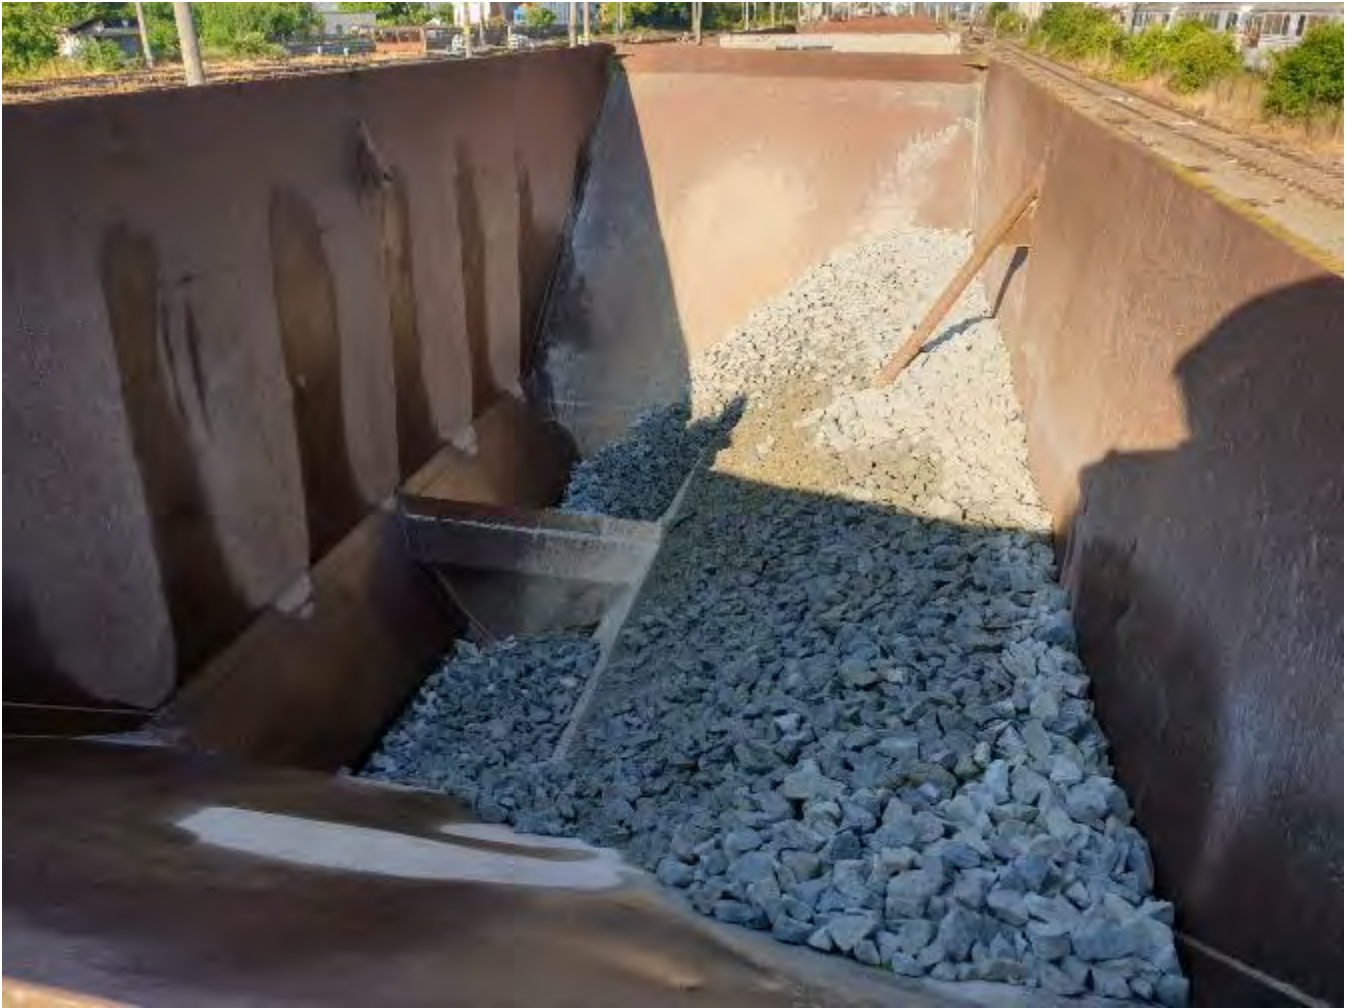
Descărcarea de sarcină a roții de pe partea stângă a primei osii în sensul de mers a vagonului nr.82536993757-8, provocată de existența cantității de 9,24 t de piatră în compartimentele din dreapta ale vagonului, fapt care a condus la creșterea raportului dintre forța de ghidare și sarcinile ce acționau pe această roată, depășindu-se astfel limita de stabilitate la deraiere.

La verificarea vizuală a vagonului nr.82536993757-8, deraiat, s-a constatat prezența unei cantități de piatră în cele două compartimente din partea dreaptă a vagonului, în sensul de mers al trenului, pline până la înălțimea separatoarelor dintre compartimente, care ocupa aproximativ 1/5 din volumul total al vagonului, în condițiile în care tot trenul era format din vagoane goale (descărcate la beneficiar).

Foto nr.3: starea celor 4 compartimente ale vagonului la momentul producerii deraierii

387/1 Autoritatea de Siguranță Feroviară Română – ASFR se va asigura că, CNCF va elabora proceduri interne cu privire la vagoanele utilizate pentru materiale necesare efectuării lucrărilor la linii, prin care să fie distribuite către personalul propriu, responsabilități privind verificarea repartizării cât mai omogen posibil a încărcăturii rămase și transmiterea informațiilor în cauză;

387/2 Autoritatea de Siguranță Feroviară Română – ASFR se va asigura că, SNTFM va reevalua procedurile (reglementările) privind *predarea-primirea* vagoanelor, cu includerea tuturor cazurilor de preluare la transport, inclusiv a vagoanelor deținute de entități care nu au calitatea de OTF.

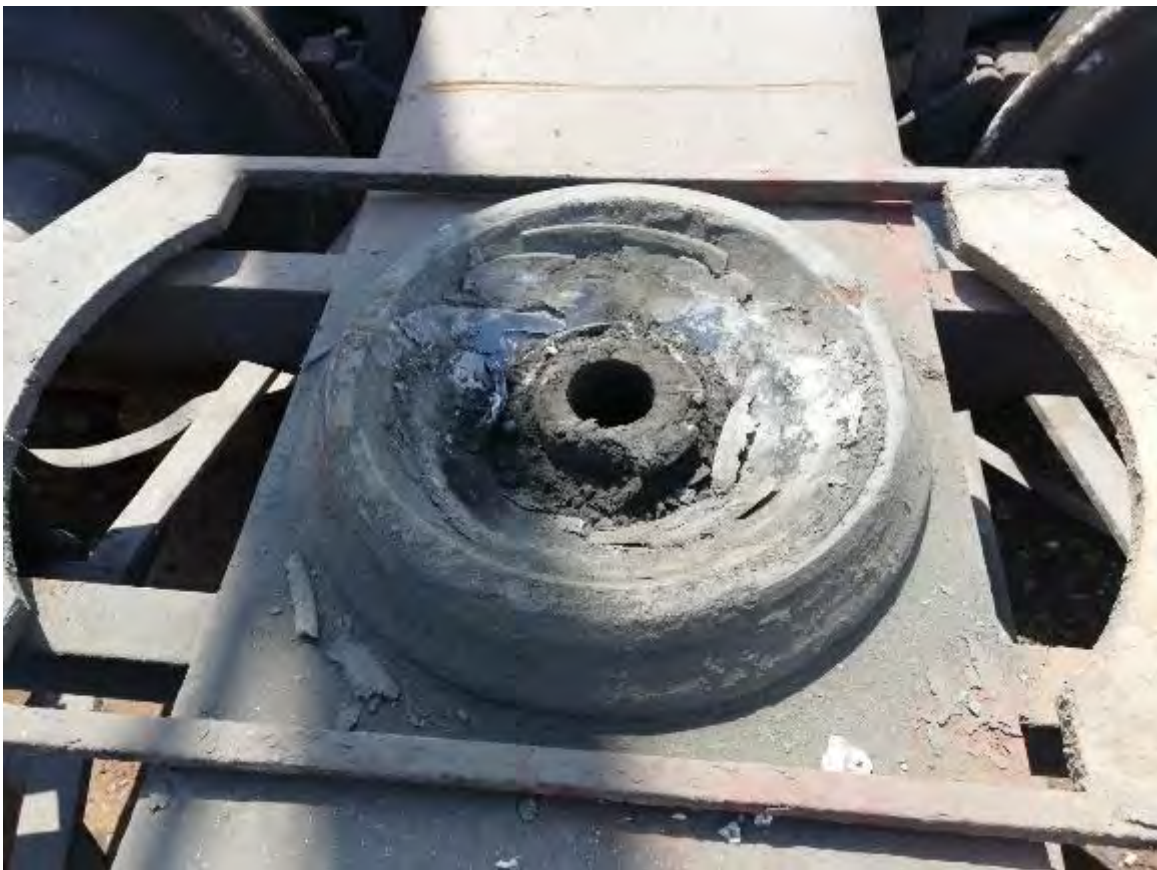
- cotele și dimensiunile măsurate la osiile deraiate și la celelalte părți și subansamble ale vagonului se încadrau în limitele admise în exploatare pentru vagoane de marfă conform Instrucției nr.250/2005, fiind constatate următoarele:
- rozeta conducătoare corespunzătoare osiei nr. 7-8 era deformată în urma ruperii trenului;
- la boghiul cu roțile 5÷8, placa de poliamidă era afectată prin strivire, spartă, fără urme de blocare a crapodinei, această deteriorare fiind produsă ca urmare a circulației în stare deraiată a acestui boghiu;

Foto nr.4: vagonul nr. 82536993757-8, crapodina inferioară boghiul cu roțile nr.5-8

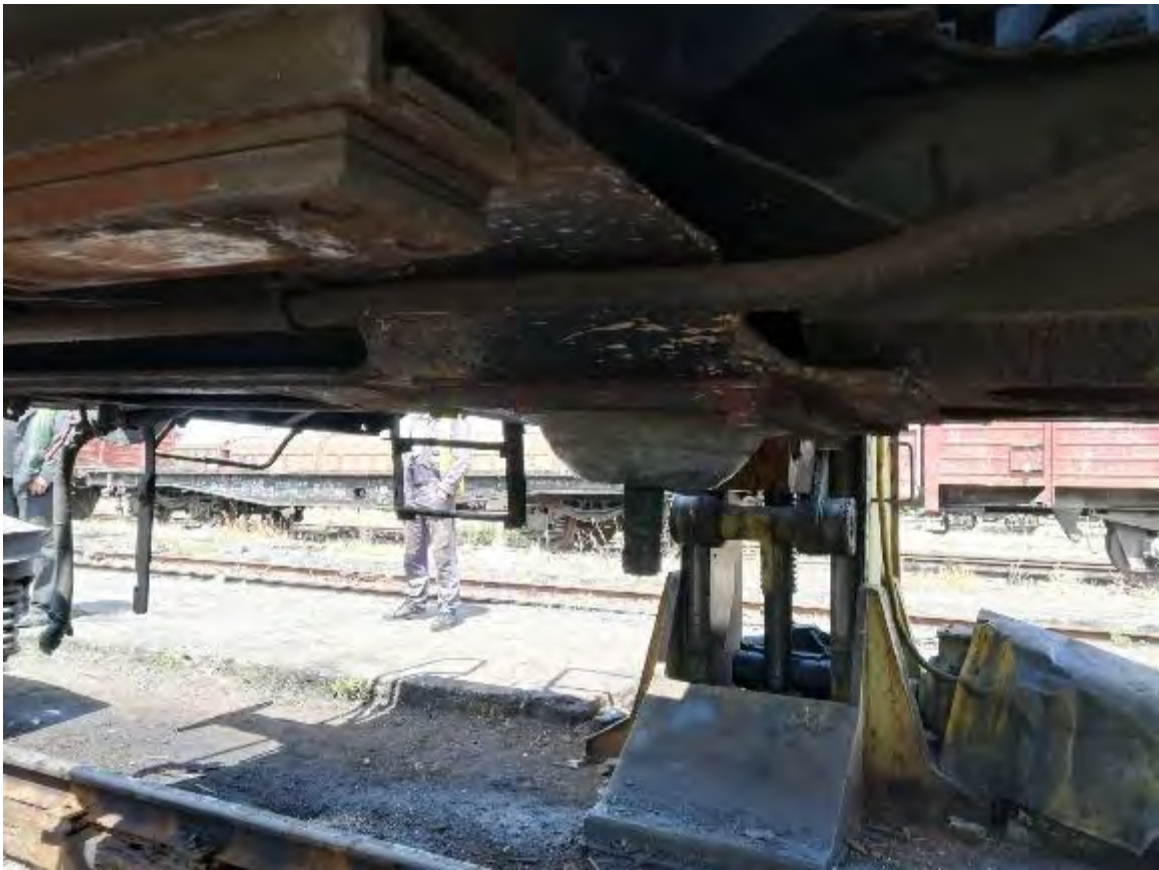
Foto nr.5: vagonul nr. 82536993757-8, crapodina superioară boghiul cu roțile nr.5-8

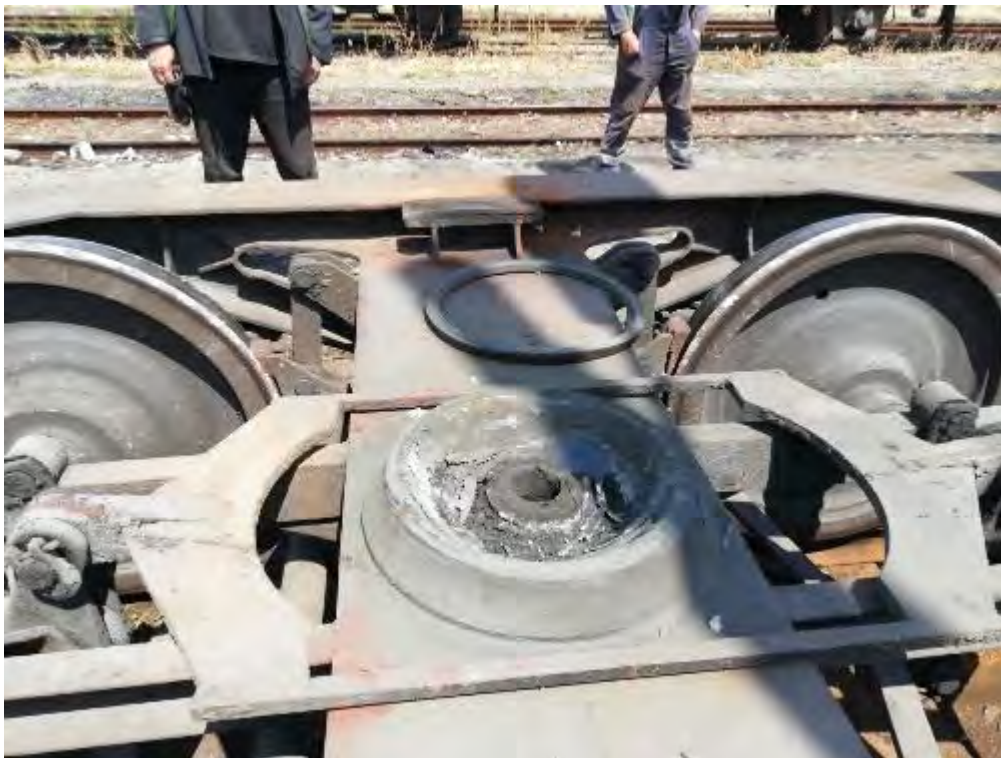
- la boghiul cu roțile 1÷4, placa de poliamidă era afectată prin strivire, spartă, fără urme de blocare a crapodinei, această deteriorare fiind produsă ca urmare a circulației în stare deraiată a acestui boghiu;

Foto nr.6: vagonul nr. 82536993757-8, crapodina inferioară boghiul cu roțile nr.1-4

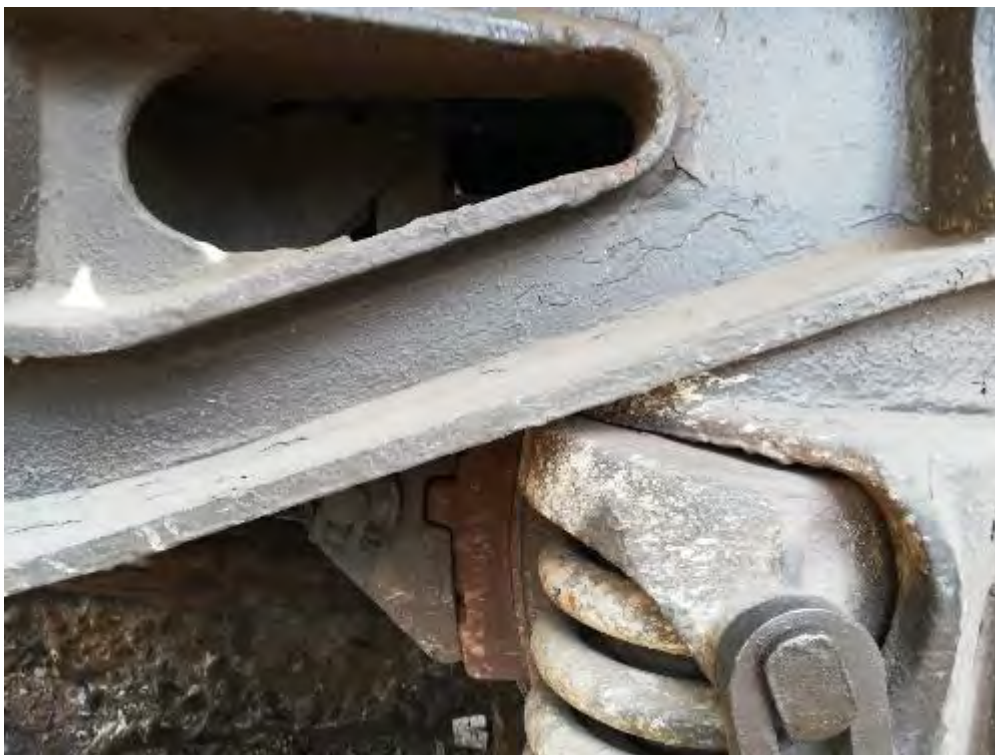
- la roata nr.5 s-a constatat amortizorul Lenoir ineficace;

Foto nr.7: vagonul nr. 82536993757-8 , roata nr.5, amortizorul Lenoir

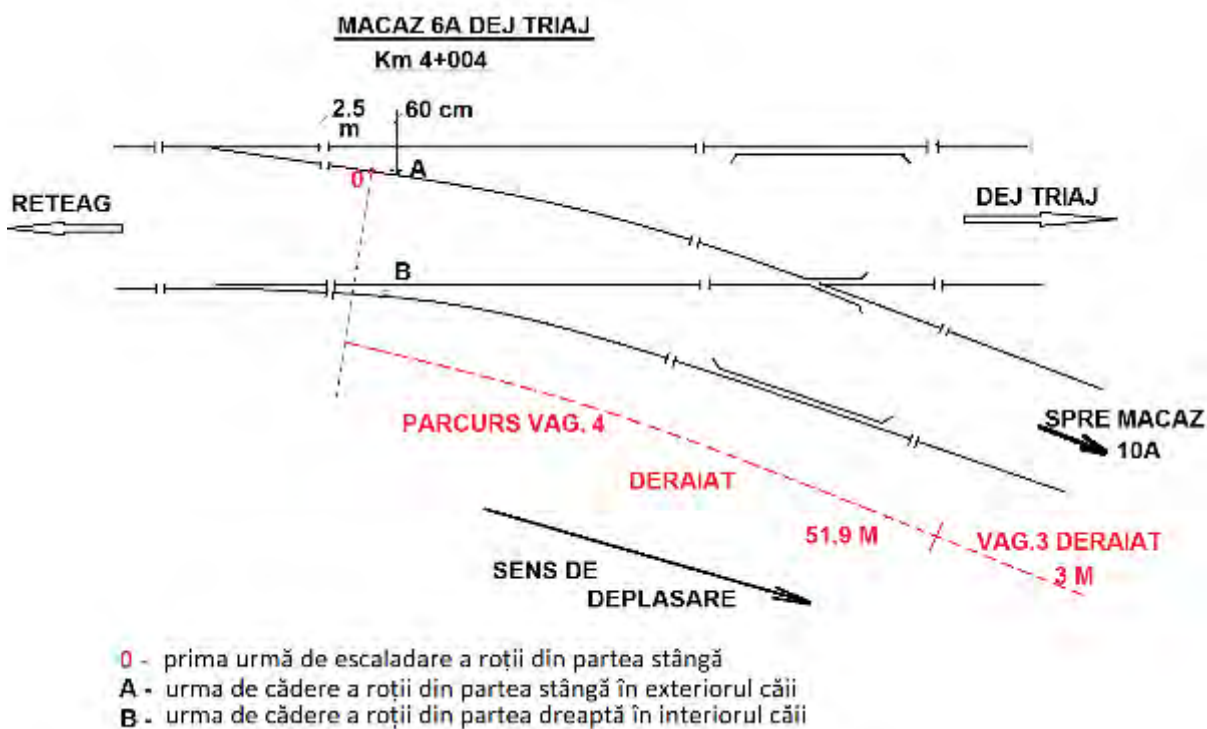
- punctul „A” reprezintă urma de cădere în exteriorul căii, a roții atacante din partea stângă a celui de al 4-lea vagon și este situat la aproximativ 60 cm de poziția punctului „0” – *șchița nr.1*;

- punctul „B” reprezintă urma de cădere a roții atacante din partea dreaptă a celui de al 4-lea vagon, de pe suprafața de rulare a șinei de legătură a firului interior a curbei între firele căii și este situat la 60 cm de poziția punctului „0” translatată pe șina de legătură din partea dreaptă – *șchița nr.1*

Schița nr.1- poziția punctelor relevante

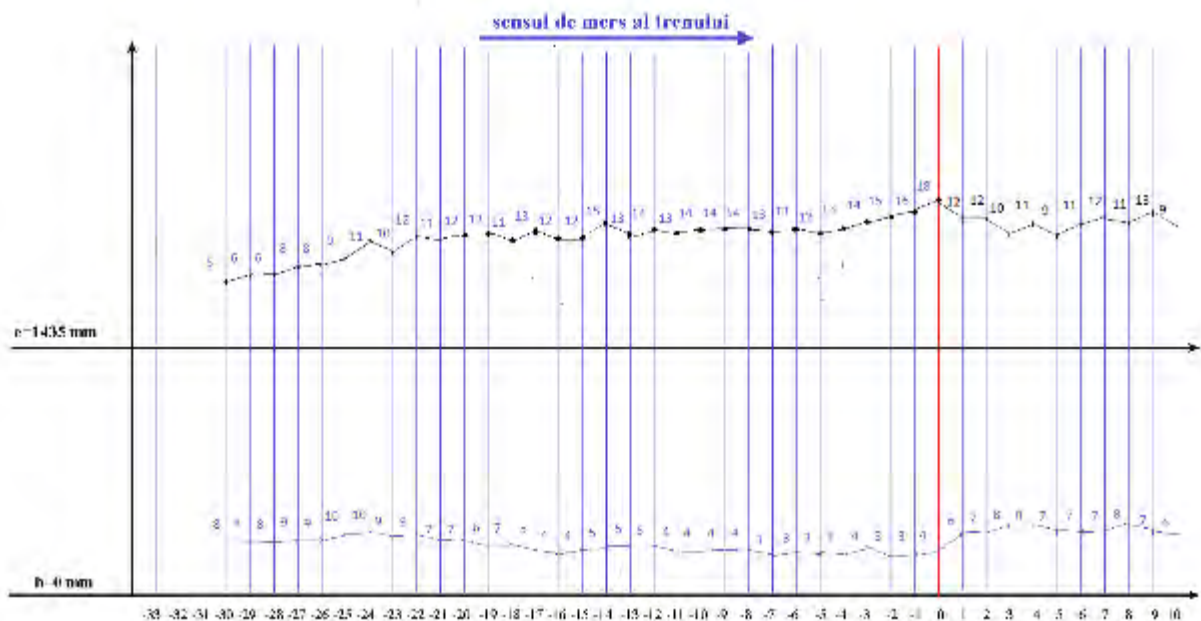
Valorile ecartamentului și a nivelului transversal, măsurate în regim static, sunt prezentate sub formă de diagrame – *schiza nr.2*:

Schița nr.2 - Diagrama ecartamentului și nivelului transversal

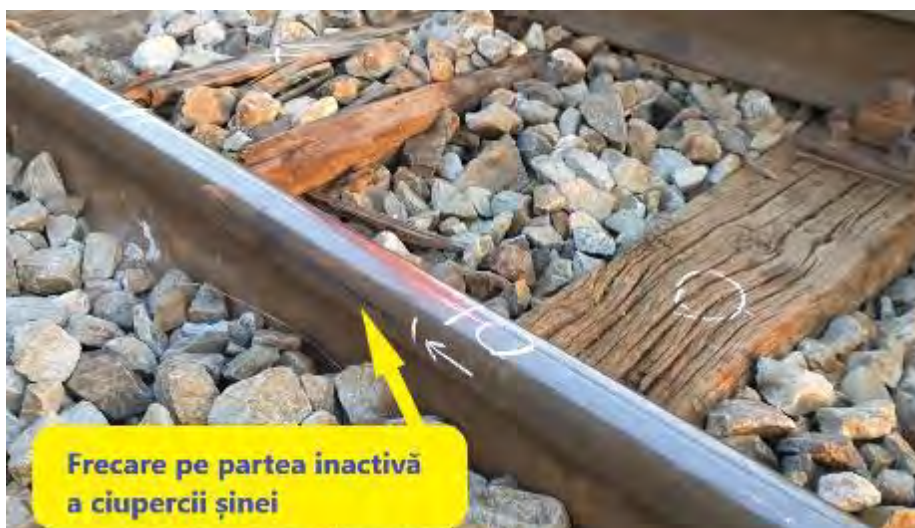
A fost identificată prima urmă de deraiere și notată ca punctul „0”, aceasta fiind materializată prin semne vizibile de frecare pe partea inactivă a ciupercii șinei în exteriorul căii, în urma căderii primei roți din stânga în sensul de mers al trenului, de la cel de-al 4-lea vagon din componerea trenului, respectiv a vagonului cu nr. 82536993757-8.

Foto nr.8: punctul 0
