## RAPORT DE INVESTIGARE

al incidentului feroviar produs la data de 28.06.2021, pe raza de activitate a Sucursalei Regionale CF Craiova, în halta de mișcare Robănești, în circulația trenului de călători Interregio nr.9036

*Raport Investigare Final  
07 iunie 2022*

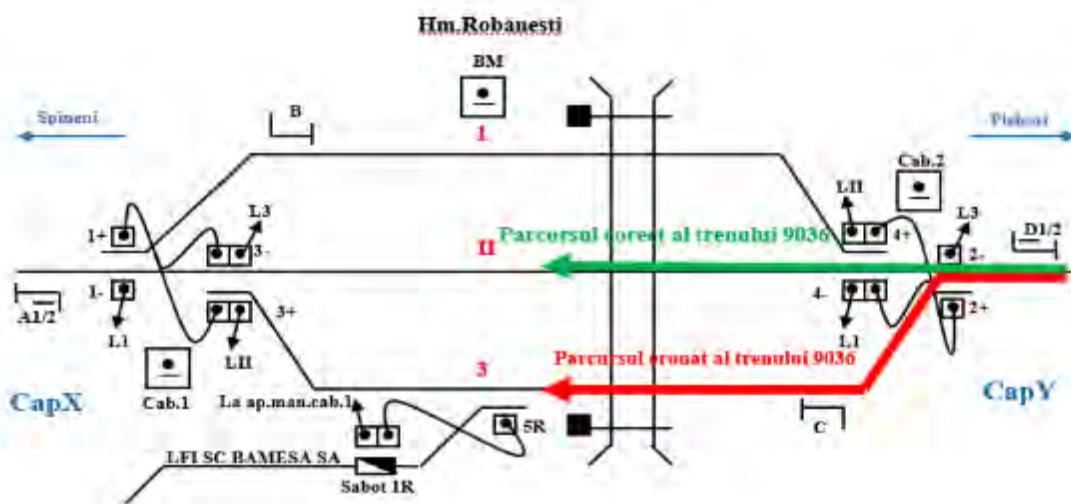
*Figura nr.2 Schița incidentului*

Incidentul s-a produs în următoarele condiții: după efectuarea mișcărilor de manevră a trenului de marfă nr. 39904, macazul nr.2 a rămas pe poziția (-) cu acces la linia 3. După primirea comenzii de efectuare a unui parcurs de trecere la linia II directă a trenului de călători Interregio nr.9036, acarul de la cabina nr.2, nu a manevrat macazul nr.2 în poziția (+) cu acces la linia II, a încuiat macazul nr.2 pe poziția (-), iar cheia rezultată (2-), a introdus-o greșit în încuietoarea de macaz (4+) care era pe poziția (+), a reușit să o răsucescă și să scoată din încuietoarea (4+), cheia de parcurs LII, pe care a introdus-o

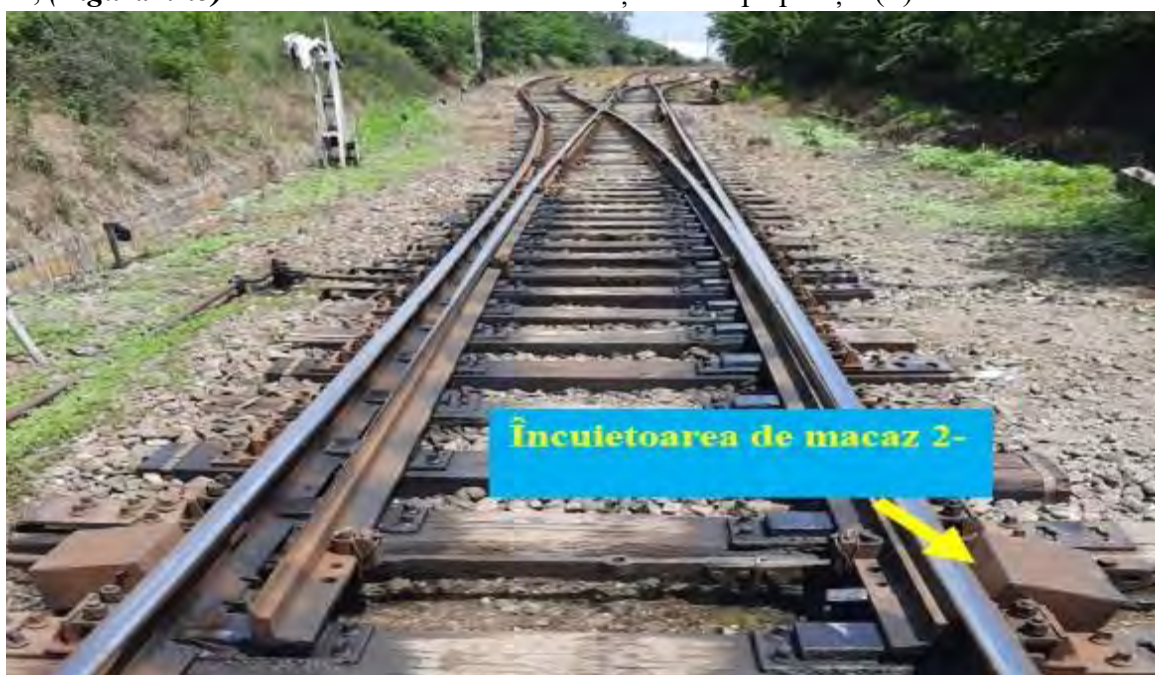
***Figura nr.5 Poziția macazului nr.2***

- La cabina nr.2, macazul nr.2 era manevrat și încuiat pe poziția (-) cu acces la linia 3 abătută cu cheia 2-, (***Figura nr.5***) iar macazul nr.4 era manevrat și încuiat pe poziția (+) cu acces la linia II directă.

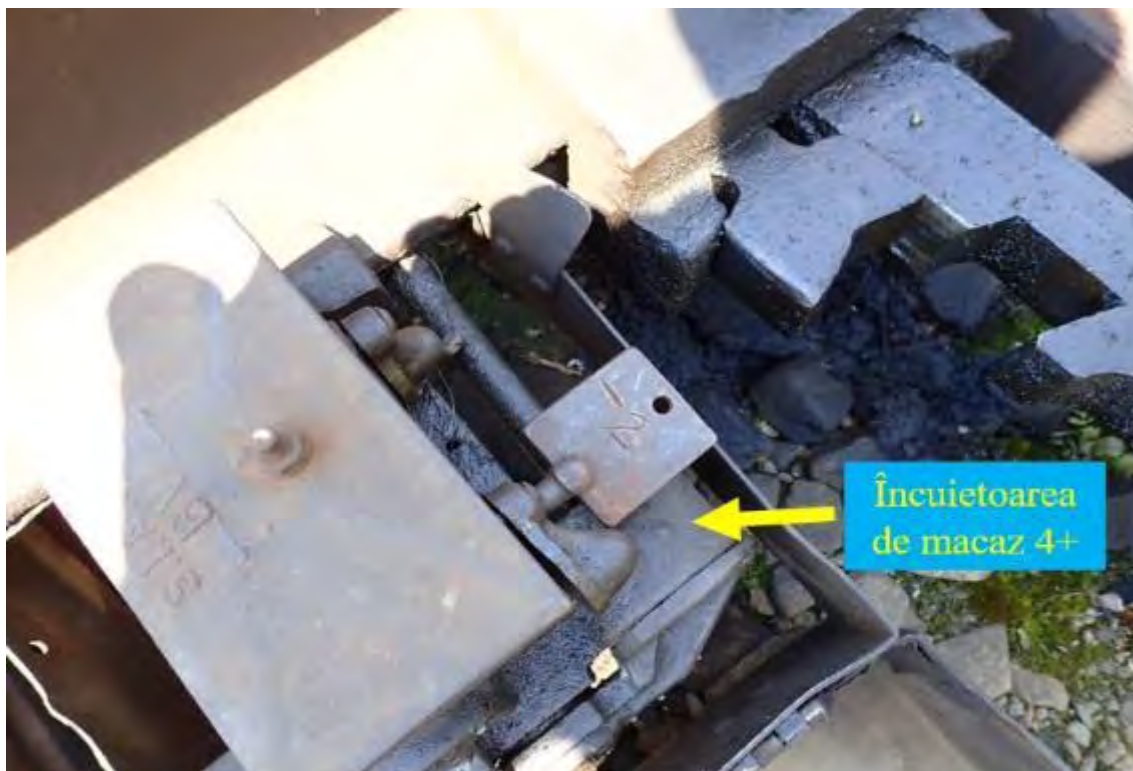
*Figura nr.6 Încuietoarea de macaz 4+*

2.Funcționarea defectuoasă a încuietorii de macaz 4+, care a permis asigurarea pe poziția de „plus”, acces la linia II directă, cu o altă cheie (2-), decât cu cea anume destinată (2+).

- Încuietoarea macazului 4+ avea ciocul ridicat și era încuiată, iar în corpul ei în orificiul de înzăvorâre era introdusă (greșit) cheia de înzăvorâre 2-, (***Figura nr.6***)

ASFR se va asigura că AI va elabora o procedură care să cuprindă verificarea parametrilor tehnici ai zăvorului din broasca încuietorii de macaz cu două chei, cu ocazia reviziilor tehnice periodice planificate la încuietorile de macaz, astfel încât să nu mai permită acționarea și asigurarea unei încuietori cu două chei , cu o altă cheie, decât cu cea anume destinată.

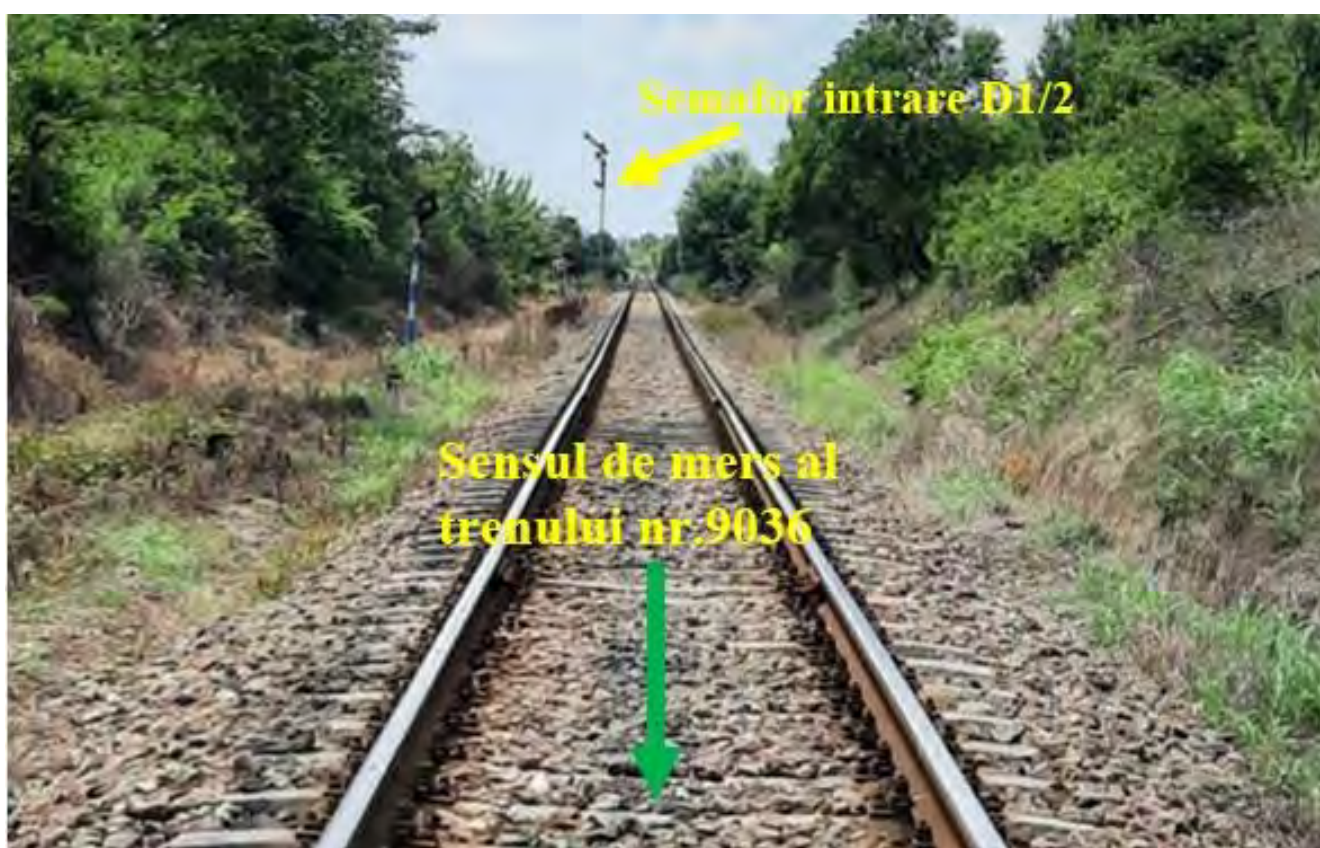
*Figura nr.7 Poziția semaforului de intrare D1/2*

- Cheia de control 4+ (LII) se afla în broasca liniei II a aparatului de manevră, asigurat în bloc, fapt ce permitea punerea pe LIBER, pe linia II directă a semaforului de intrare D1/2. (***Figura nr.7***)

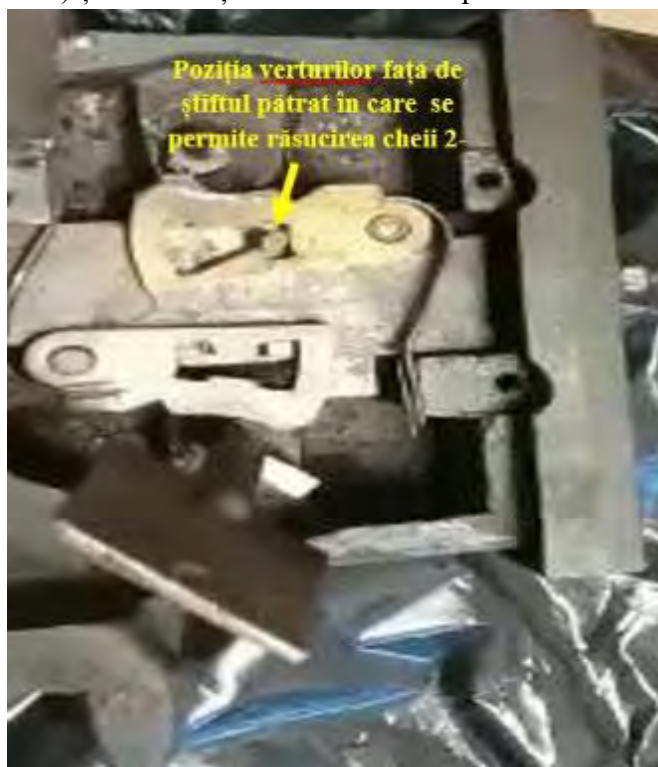
**Figura nr.8. Poziția în care s-a permis manevrarea cheii 2-.**

- S-au repetat probele cu cheile 4+, 2+, 2-, observându-se că la un anumit tip de răsucire a cheii 4+ în broasca încuietorii de macaz, poziția control, verturile poziției înzăvorăre a cheii 2+ au rămas neanclanșate în canalul verturilor, știftul pătrat nefăcându-și cursa completă (**Figura nr.8**). În acel moment s-a putut răsuci cheia 2- complet, eliberând cheia 4+. Acest rezultat a fost obținut după mai multe încercări (cca. 20 încercări) și a fost obținut inclusiv cu capacul lateral montat pe încuietoare.

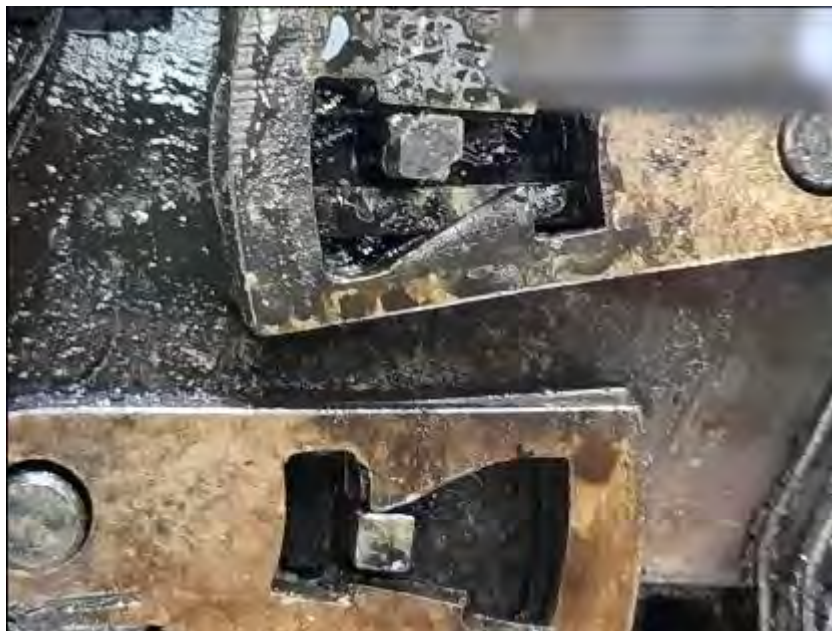
*Figura nr.9*

- Totodată s-au constatat uzuri acceptate la: corpul încuietorii în zona de glisare a zăvorului, la axul jumătate tăiat, barba cheii 4+, zăvorul încuietorii, precum și ulei în exces și vâcos (**Figura nr.9**).

**Concluzie:** Uzurile acceptate ale pieselor componentelor ale broaștei încuietorii de macaz 4+, precum și uleiul în exces și vâscos, prin acțiunea lor cumulată, au influențat funcționarea defectuoasă a încuietorii de macaz 4+ prin neefectuarea cursei complete a zăvorului și posibilitatea încuierii cu cheia de înzăvorâre 2-.
