RAPORT DE INVESTIGARE

privind accidentul feroviar produs în data de **08.07.2021**, pe raza de activitate a Sucursalei Regionale de Căi Ferate Cluj, în stația CFR Câmpia Turzii, prin deraierea ultimului vagon din compunerea trenului de călători nr.3081, aparținând SNTFC „CFR Călători” SA

*Raport de investigare final
05 iulie 2022*

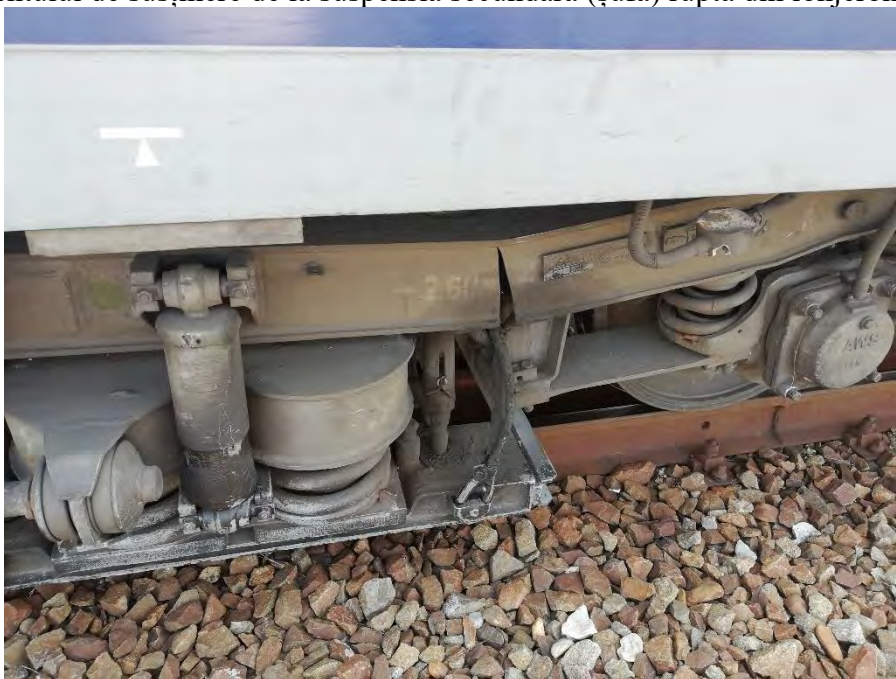
- suprafața de rulare a osiei nr.5-6 prezenta urme de deraiere și profil deteriorat;
- lonjeron lateral în dreptul fusurilor 5-7 crăpat în dreptul etrierii de siguranță (suspensie cu cablu) a traversei dansante, pe toată lățimea lonjeronului;
- priză electrică în dreptul roții nr.7 era spartă;
- ancora elementului de susținere de la suspensia secundară (șufă) ruptă din lonjeron;

Foto nr. 1. - boghiul rupt.

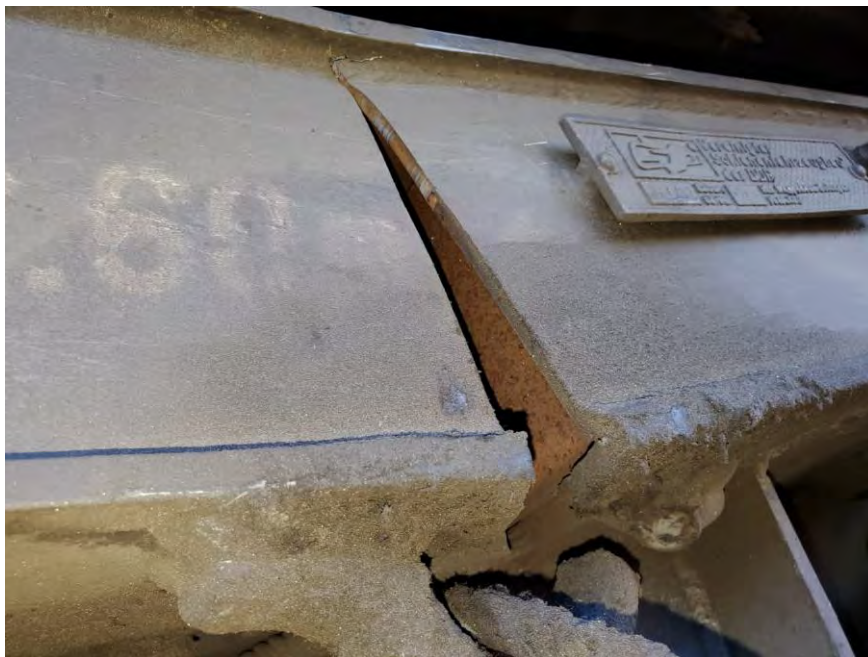
Foto nr. 2. - zona ruperii boghiului

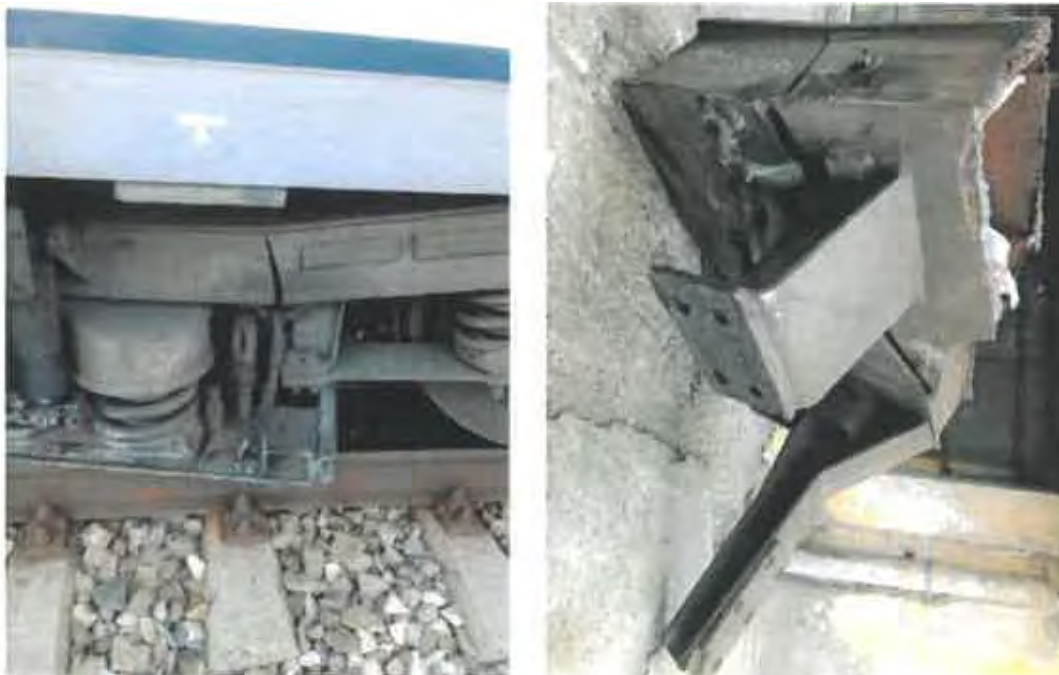
Foto nr. 3. -Aspect vizual cu rupere la încovoiere a plăcii inferioare de susținere și a lonjeronului

- s-a observat modul de propagare a crăpăturii transversale a lonjeronului, cu despicare maximă orientată către baza de așezare a roților deraiate de la capetele osiilor aferente/adiacente. Examinarea vizuală și examinarea cu pulberi magnetice a evidențiat numeroase fisuri secundare inițiate din crăpătura transversală prin lonjeronul boghiului. Zonele cu fisuri secundare au fost marcate cu vopsea galbenă pentru identificarea acestora în imaginile macroscopice;

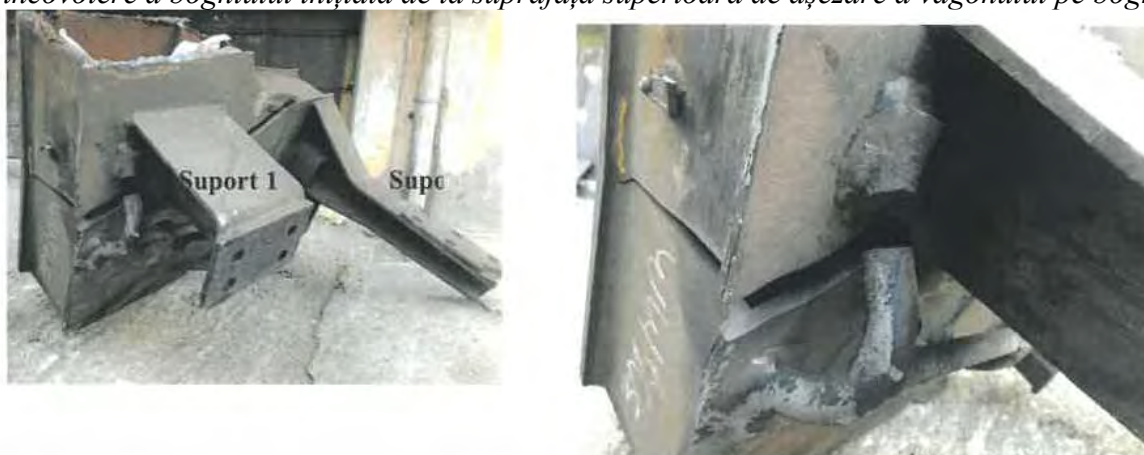
- imaginile obținute în urma examinărilor macroscopice arată modul de propagare a crăpăturii transversale a lonjeronului, cu despicare maximă orientată către baza de așezare a roților deraiate de la capetele osiilor aferente/adiacente. Acest aspect al deformației atestă o suprasolicitare de încovoiere a boghiului inițiată de la suprafața superioară de așezare a vagonului pe boghiu;

Foto nr. 4. - aspect crăpătură în latura dinspre suport.

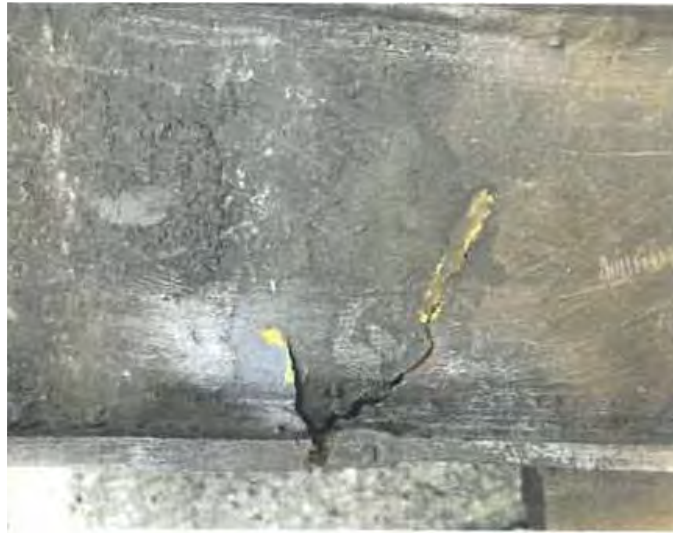
Foto nr. 5. -aspect crăpătură în latura dinspre suport 2. (vedere laterală)

- în foto nr.5 se evidențiază zonele cu fisuri secundare marcate în urma examinării cu pulberi magnetice;
- pentru a facilita continuarea investigațiilor, s-a procedat la îndepărtarea mecanică a suporturilor neafecți de rupere. Imaginile obținute după acest proces sunt prezentate mai jos:

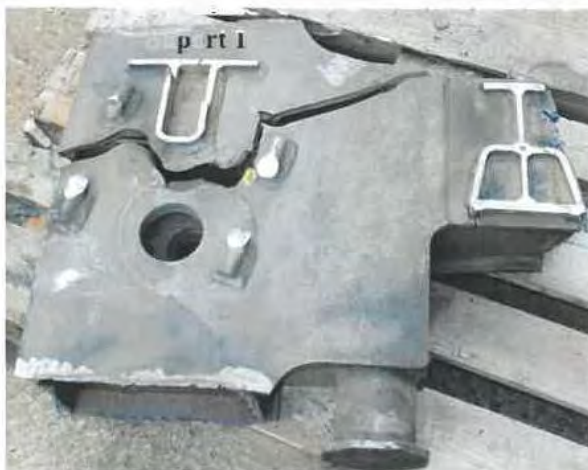
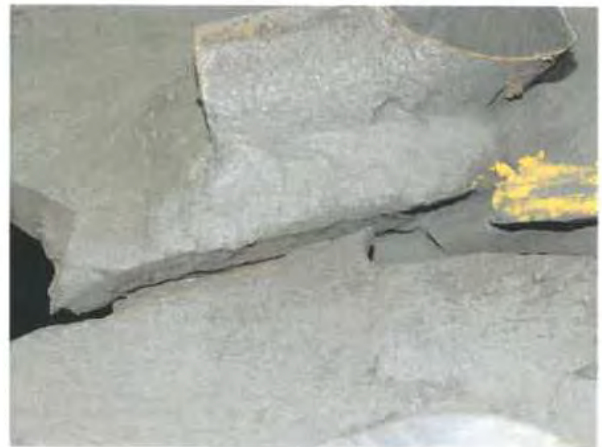
Foto nr. 6. -aspect probă după îndepărtarea suporturilor (stânga) și detaliu crăpătură dreapta

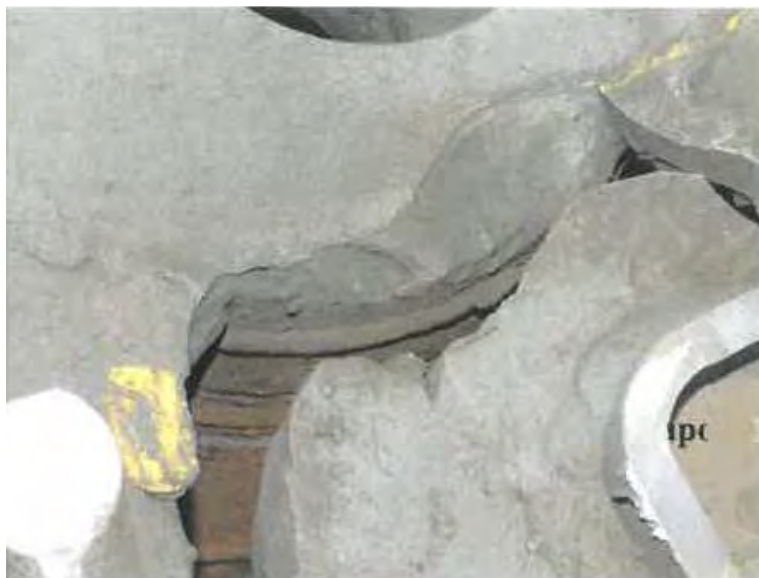
Foto nr. 7.-detaliu crăpătură în jurul suportului

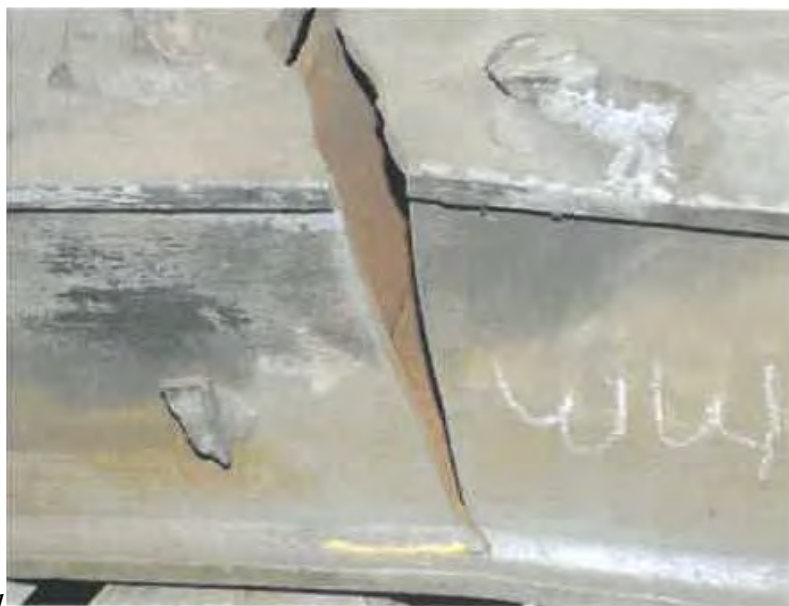
Foto nr. 8. -detaliu crăpătură în jurul suportului 1 (vedere laterală)

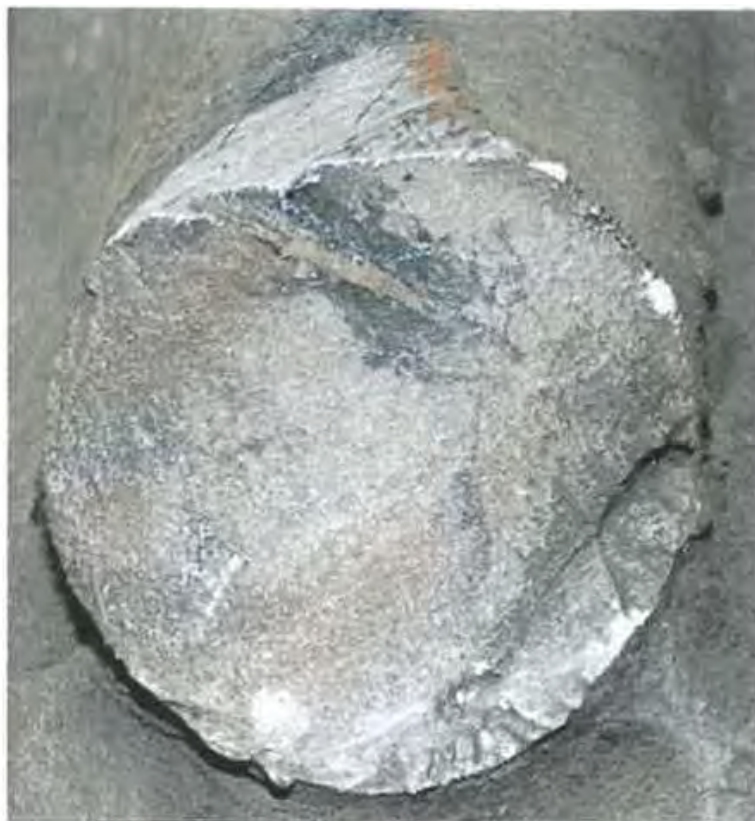
Foto nr. 9. -detaliu după ruperea bridei cilindrice

- în foto nr.9 s-au observat fronturi de rupere succesive la oboseală, după eforturi accentuate de întindere și încovoiere, cu terminație fragilă extinsă peste $\frac{3}{4}$ din secțiunea bridei.
- **crăpăturile și fisurile s-au inițiat din zonele de influență termică ale îmbinărilor sudate și din cordoanele de sudură preexistente din perioada de construcție a boghiului.** Defectele (crăpături, fisuri) s-au propagat prin materialele de bază ale boghiului pe direcțiile de maximă solicitare la încovoiere, după direcțiile tensiunilor maxime de solicitare, înainte de deraiere și în timpul deraierii vagonului.

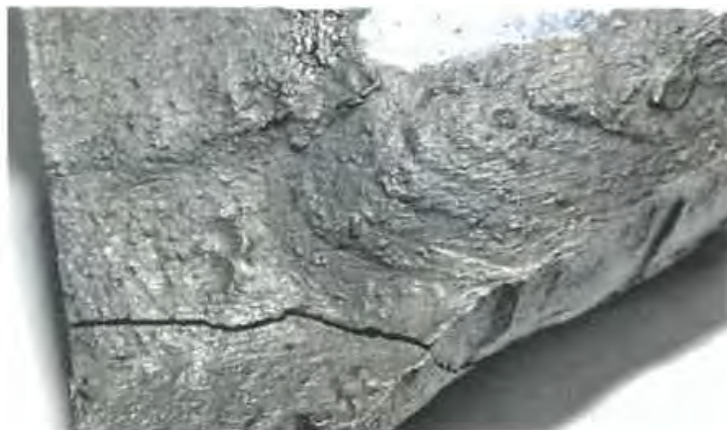
Foto nr. 12. -detaliu cu fisura propagată pe lângă cordonul de sudură (în ZIT)

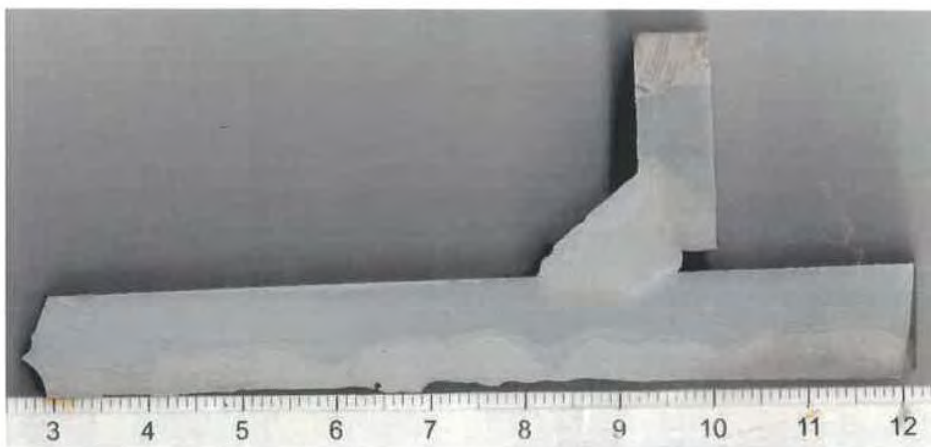
Foto nr. 13. -aspect macroscopic 1.Proba 1.

- s-a observat deschiderea incorectă a rostului sudurii $h > 2$ mm, cod defect 617 conform ISO 6520-1.

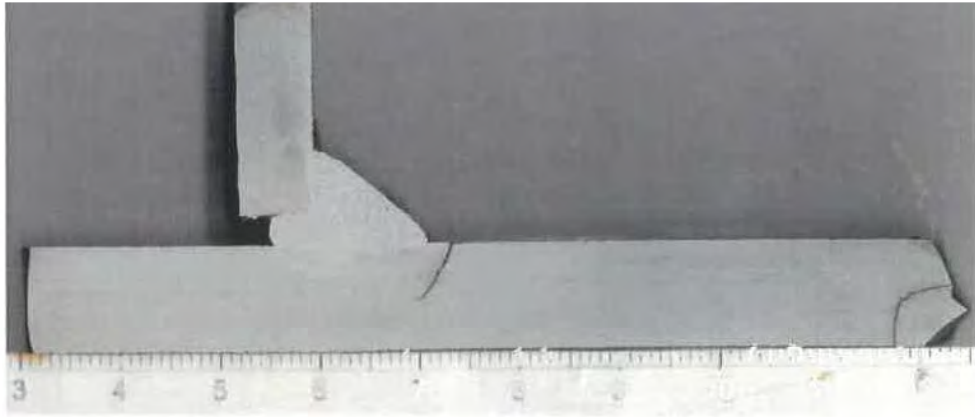
Foto nr. 14. -aspect macroscopic 2.Proba 1.

- s-au observat fisuri în materialul de bază al boghiului, una dintre ele în apropiere de zona de influență termică a sudurii cu suport, cod defect 100 conform ISO 6520-1;
- sa observat deschiderea incorectă a rostului sudurii $h > 2$ mm, cod defect 617 conform ISO 6520-1.

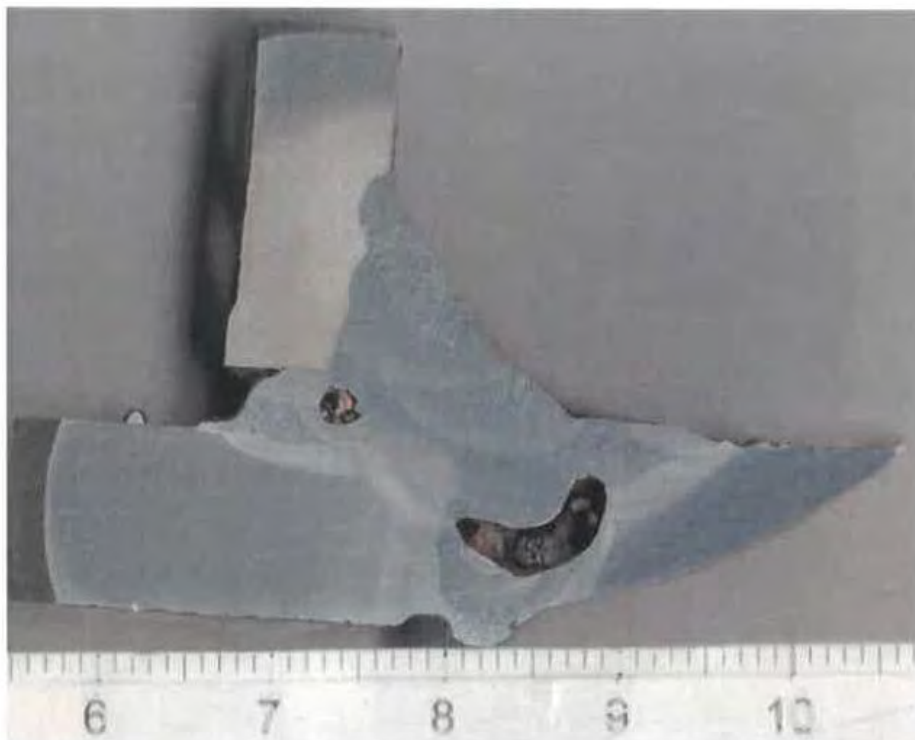
Foto nr. 15.-aspect macroscopic 2.Proba 1-1.

- s-au observat macroincluziuni de zgură în sudurile dintre materialul de bază al boghiului și cel al suportului 1 și sulfură, $h > 2$ mm, cod defect 2016 și 300 conform ISO 6520-1;
- s-a observat deschiderea incorectă a rostului sudurii $h > 2$ mm, cod defect 617 conform. ISO 6520-1.

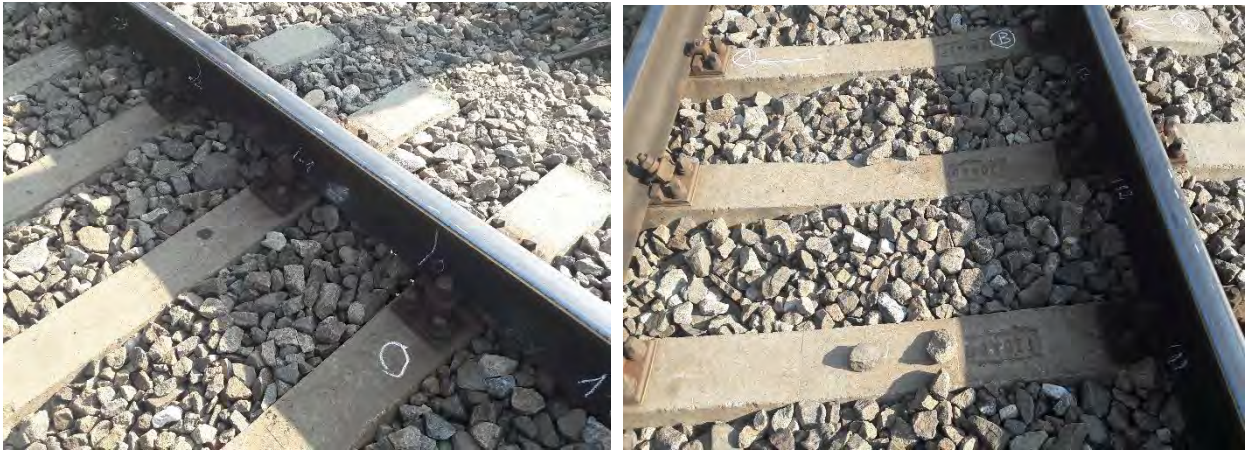
- punctul „0” marchează urma de escaladare a flancului activ al ciupercii șinei firului exterior al curbei, a roții din partea dreaptă a primei osii a celui de-al doilea boghiu al vagonului nr.50538483000-3 – *foto nr.17* ;
- punctul „B” marchează urma de cădere în exteriorul căii a roții din partea dreaptă și este situat la 6,8 m de poziția punctului „0” – *foto nr.17* ;
- punctul „A” marchează urma de cădere între firele căii a roții din partea stângă a primei osii a celui de-al doilea boghiu al vagonului nr.50538483000-3 (punct în aceeași secțiune transversală cu punctul B).

Foto NR. 17. - repere în legătură cu modul de producere a deraierii

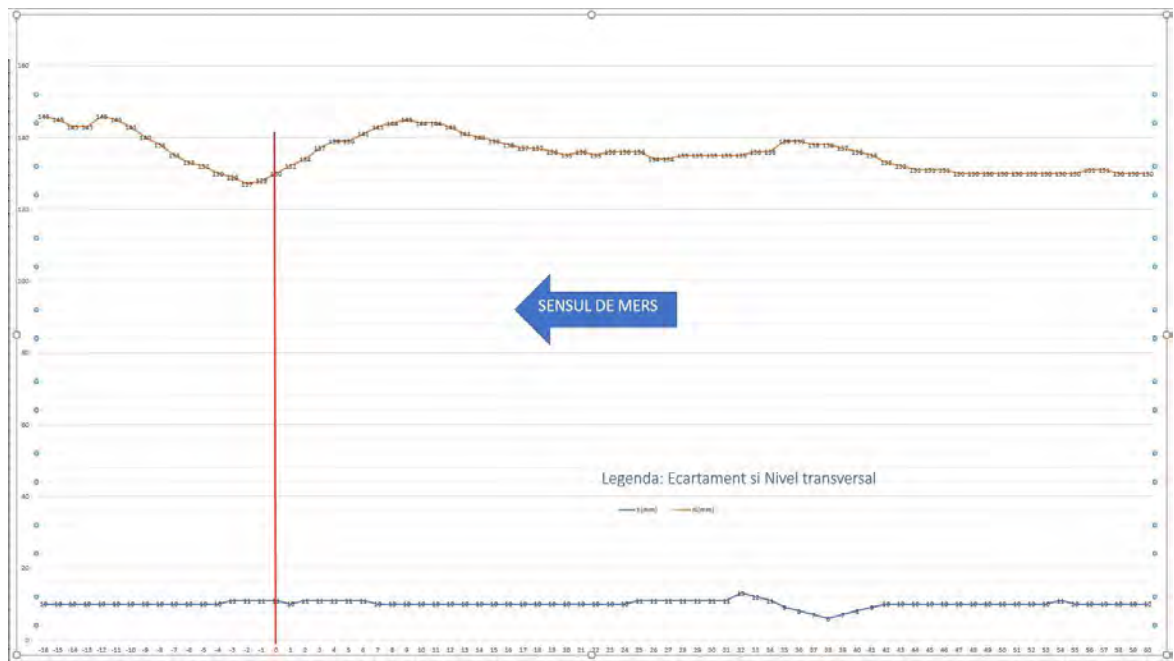
Fig. nr. 3. – Diagrama ecartamentului și nivelului transversal
