## RAPORT DE INVESTIGARE

privind accidentul feroviar produs la data de 28.07.2021, ora 23:20, pe raza de activitate a Sucursalei Regionala CF Constanța, în stația CFR Fetești, prin ajungerea din urmă și tamponarea trenului de marfă nr.50790-1, de către trenul de marfă nr.60514-1

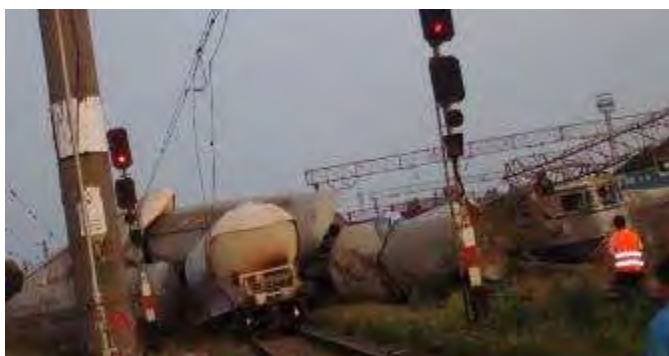
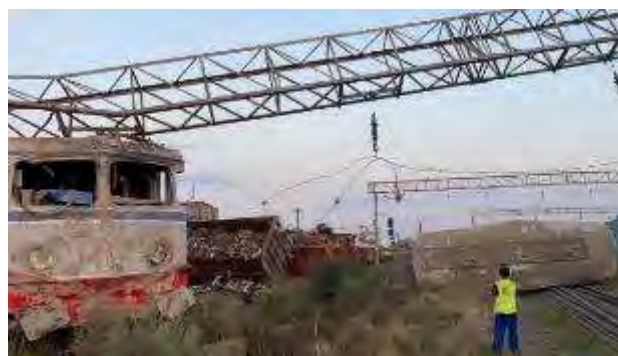
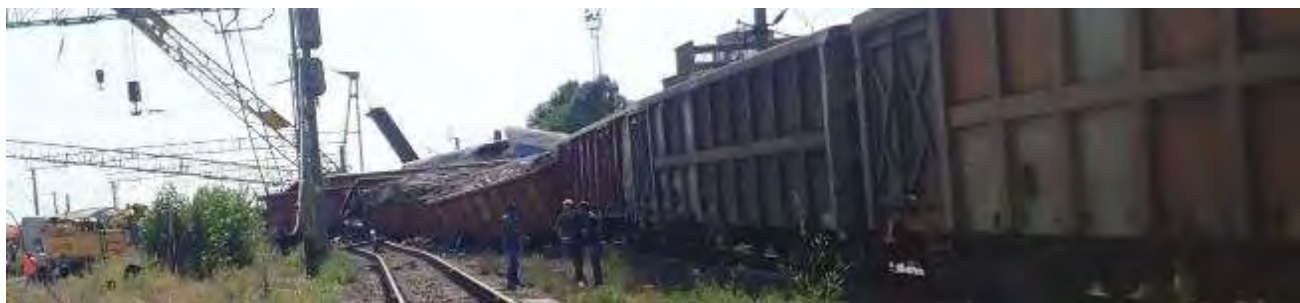
Foto nr.2 – poze de la locul accidentului

- din compunerea trenului de marfă nr.50790-1, vagonul nr.3387932458-7 avea cuplele smulse, după care 7 vagoane erau deraiate/ răsturnate, ajungând până în gabaritul liniei nr.7;
- locomotiva EA 194 a trenului de marfă nr.60514-1 era deraiată spre stânga sensului de mers, după care 8 vagoane încărcate cu fier vechi erau deraiate, din care primele 7 răsturnate.

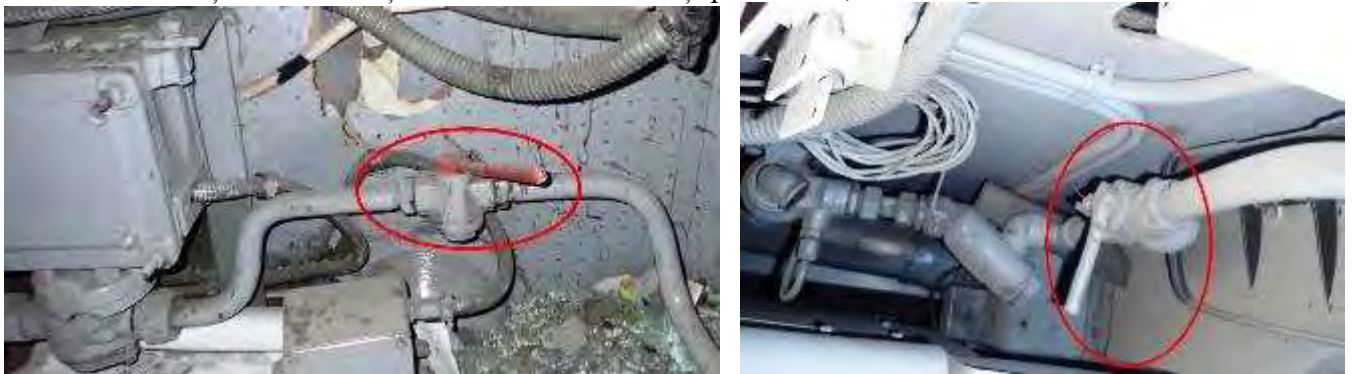
- constatări făcute la fața locului, imediat după producerea accidentului:
  - instalațiile INDUSI și DSV izolate electric și pneumatic;

*Foto nr.4 - robinetii de izolare pneumatică a instalațiilor DSV și INDUSI de la locomotiva EA 194*

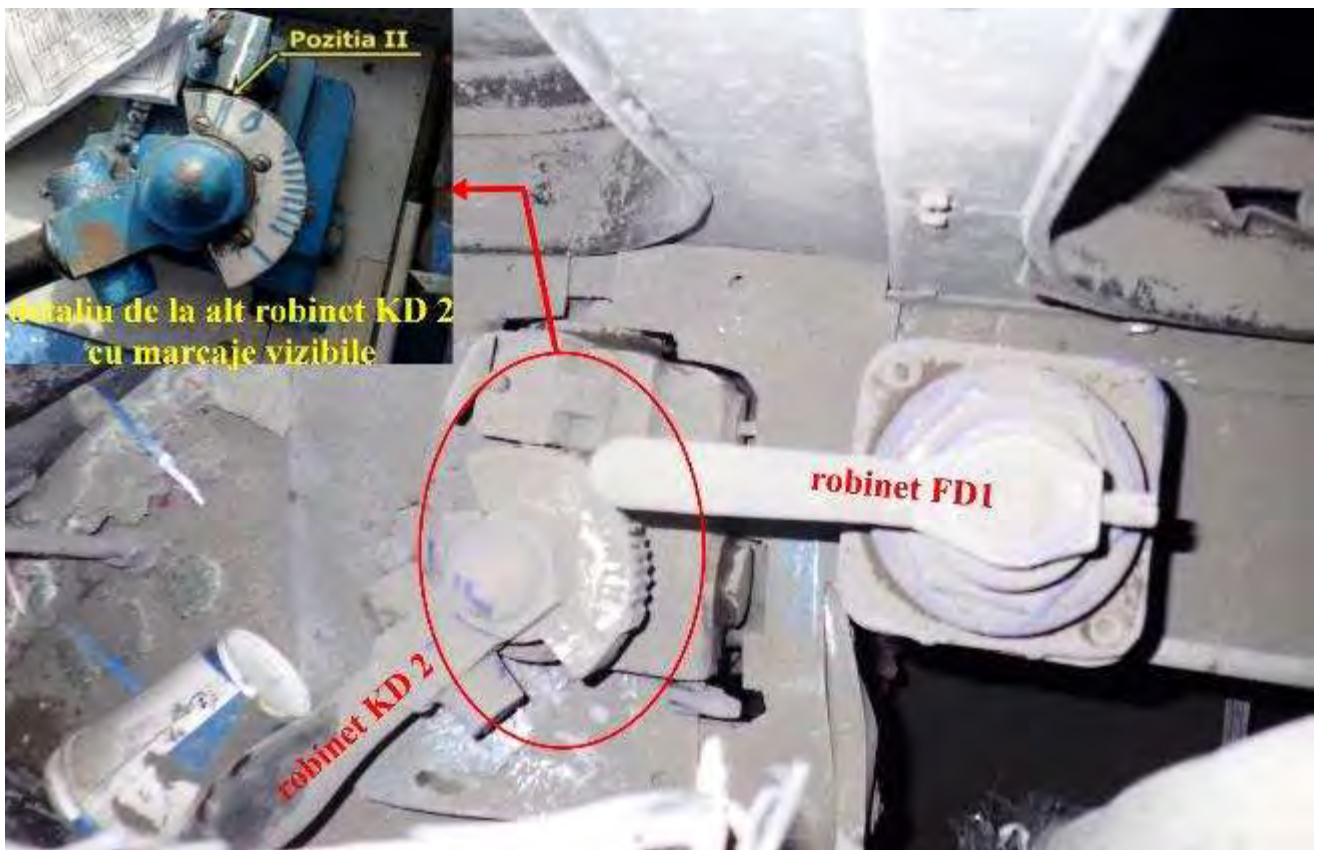
- vitezometrul tip IVMS desigilat;
- stația RTF bună;
- oglinzi bune;
- robinetul mecanicului KD<sub>2</sub> în poziția II de alimentare a conductei generale;
- robinetul FD1 în poziție slăbit;

*Foto nr.5 - robinetul mecanicului KD 2 și robinetul FD1 de la locomotiva EA 194*

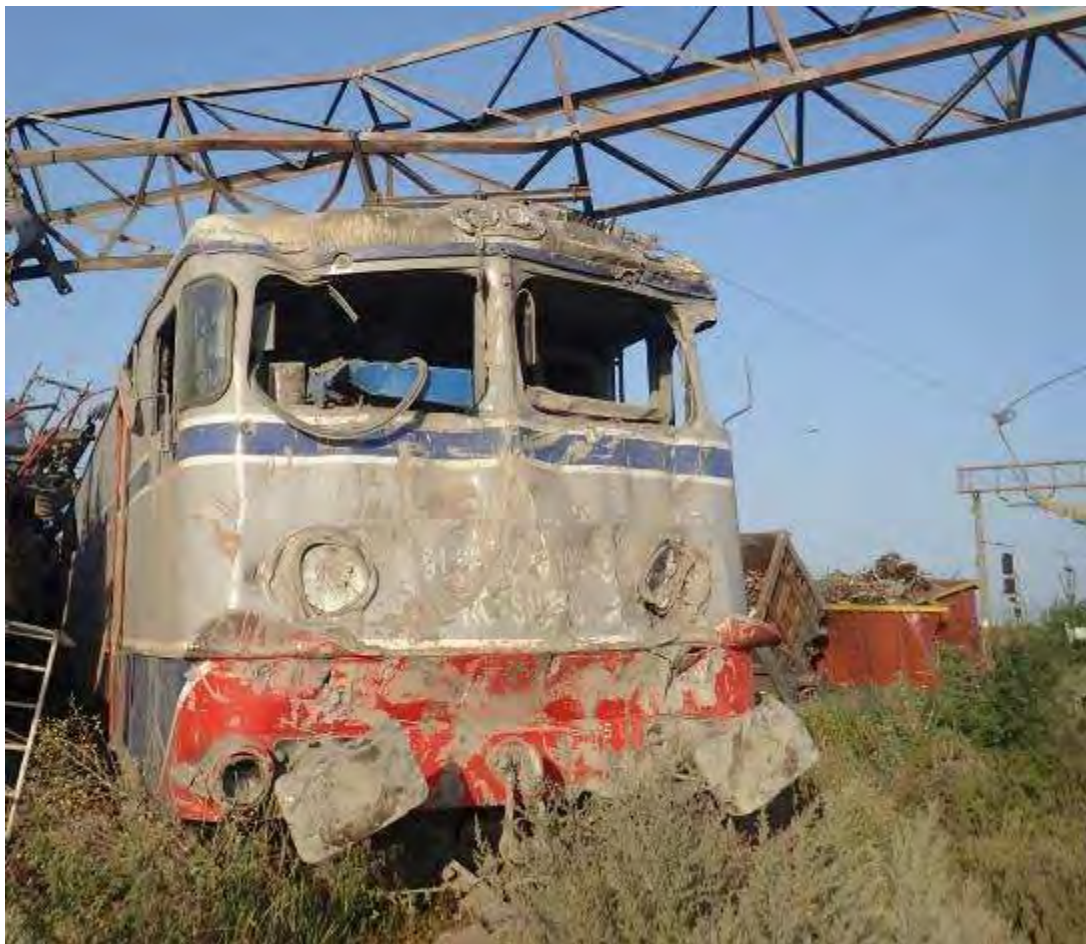
- postul de conducere I, lovit și deformat, ușile de acces în sala mașinii blocate și deformate;
- postul de conducere II avea ușa de acces blocată de vagoane;

Foto nr.6 - locomotiva EA 194 care a remorcat trenul de marfă nr.60514-1

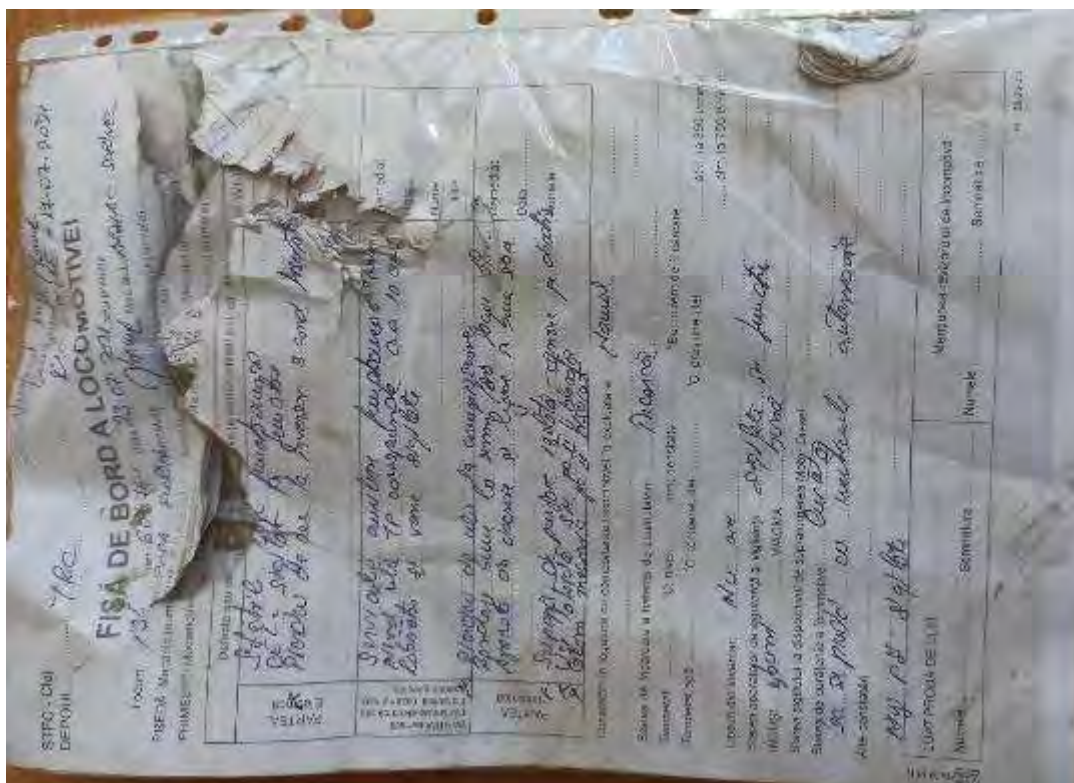
- în exteriorul locomotivei a fost identificată și recuperată o parte din carnetul cu fișele de bord ale locomotivei EA 194, prima filă fiind din 12.03.2021 iar ultima din 23.07.2021.

Foto nr.7 – ultima fișă de bord din partea recuperată a carnetului locomotivei EA 194

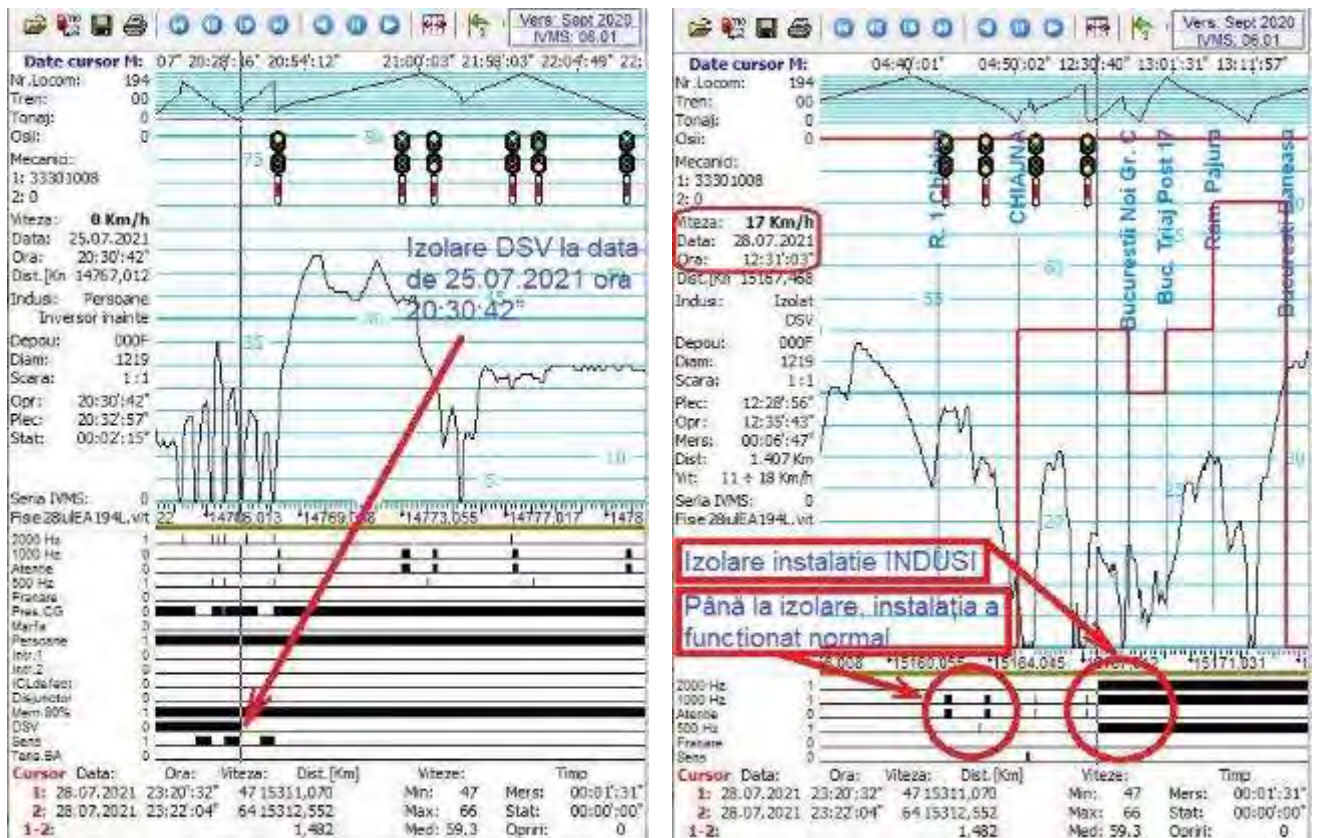
- instalația DSV a fost izolată din data de 25.07.2021, ora 20:30:42, până la momentul producerii accidentului;
- în circulația trenului 60514-1, după plecarea din halta de mișcare Bucureștii Noi, la o viteză de 17 km/h, la ora 12:31:03, a fost izolată instalația INDUSI. Până la momentul izolării instalației, aceasta a funcționat în regim „Persoane” în loc de regim „Marfă” (vitezele de control V1 și V2 pentru regimul „Persoane”, fiind cele prevăzute pentru remorcarea trenurilor de călători până la viteze de 100Km/h);

Figura nr.8 - înregistrarea momentelor de izolare a instalațiilor DSV și IUDUSI

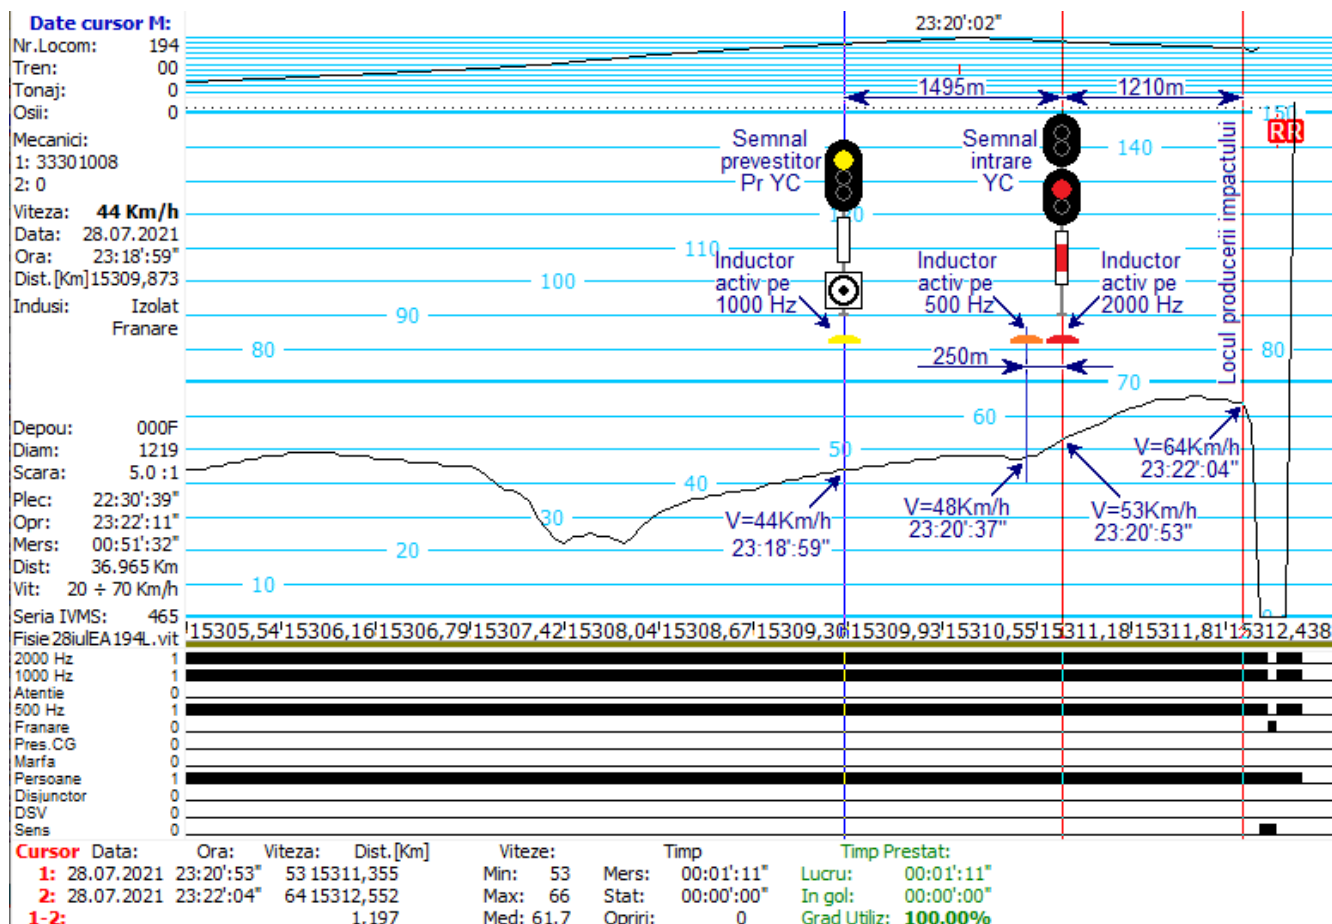
- după plecarea din stația CFR Ciulnița, în data de 28.07.2021, ora 22:30, nu s-a efectuat proba de eficacitate a frânei automate după modificarea compunerii trenului;
- la ora 23:18:59, locomotiva a trecut prin dreptul semnalului prevestitor Pr XC, cu viteza de 44 km/h;
- la ora 23:20:37, locomotiva a trecut prin dreptul inductorului de 500 Hz aferent semnalului de intrare XC cu viteza de 48 km/h;
- la ora 23:20:53, locomotiva a trecut prin dreptul semnalului de intrare XC, cu viteza de 53 km/h;
- viteza locomotivei a crescut la 66 km/h pe o distanță de 855 m, apoi viteza a scăzut la 64 km/h pe o distanță de 351 m, după care viteza a scăzut brusc la 0 km/h, la ora 23:22:04;
- pe ultimii 4 km, viteza trenului a crescut aproape constant de la 22 km/h la 66 km/h, fără a fi înregistrate efecte de frânare sau de reducere a acesteia.

Figura nr.9 - diagrama vitezei

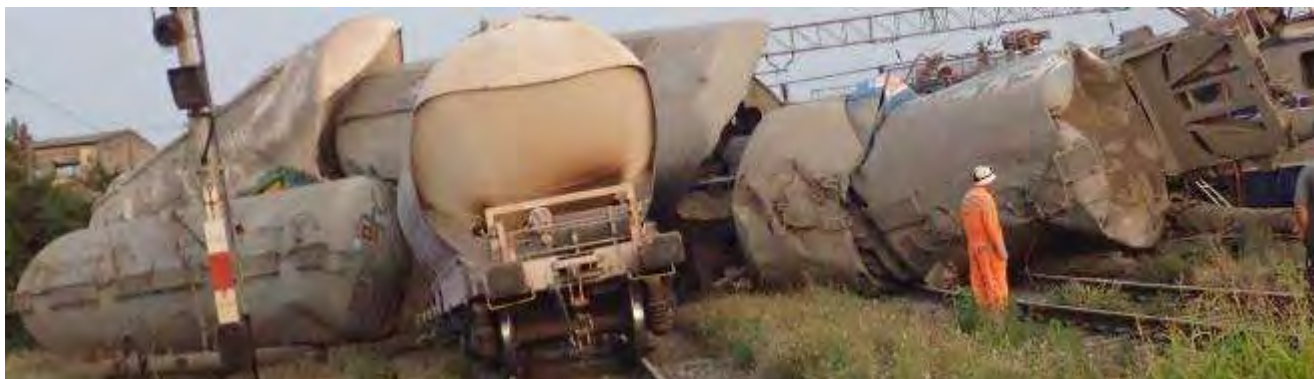
- vagonul nr.33879305349-1, al 29-lea din componere, era pe linia II având bara aparatului de tracțiune ruptă, aparatul de tracțiune din față, sens mers;
- vagoanele cu nr.33879324197-1, nr.33879305563-7, nr.33879324363-9, nr.33879324225-0, nr.33879305340-0, nr.33879324259-9 și nr.33879324232-6, ultimele 7 vagoane din componere, erau deraiate, răsturnate și încălecate ca urmare a tamponării de către trenul de marfă nr.60514-1.

*Foto nr.10 - vagoane seria Uacs din componerea trenul de marfă nr.50790-1*

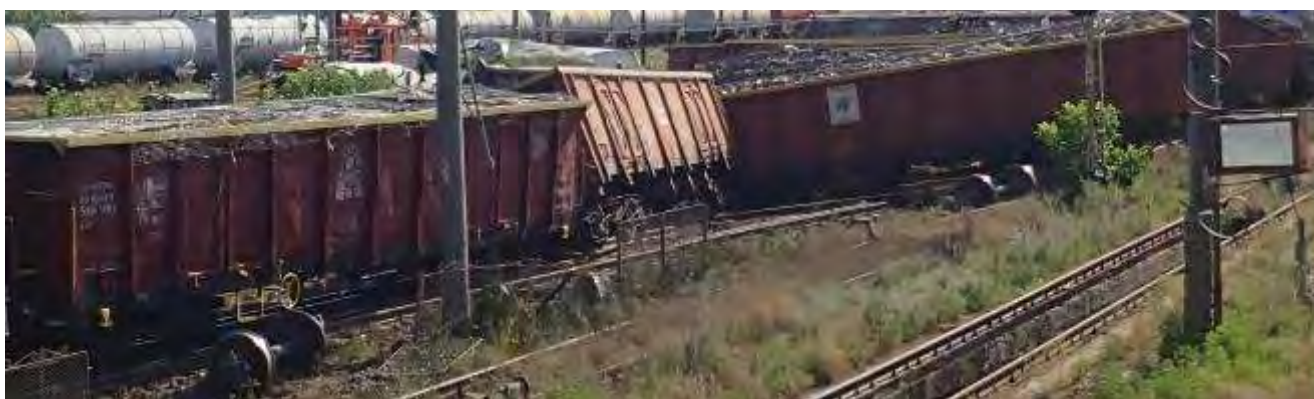
- vagoanele cu nr.33535321034-7, nr.33876735594-8, nr.33535321065-1, nr.84535301926-6, nr.33535320003-3, nr.33535321037-0 și nr.33535304781-4, încărcate cu fier vechi, primele 7 vagoane din componere, erau deraiate, răsturnate și încălecate ca urmare a tamponării cu trenul de marfă nr.50790-1;

- vagonul nr.84535304149-2, încărcat cu fier vechi, al 8-lea din componere, era pe linia II având deraiate cele două osii ale primului boghiu, în sensul de mers.

*Foto nr.11 - vagoane seria Eacs, încărcate cu fier vechi, din componerea trenul de marfă nr.60514-1*
