## RAPORT DE INVESTIGARE

al accidentului feroviar produs la data de data de 07.08.2021,  
pe raza de activitate a Sucursalei Regionale de Căi Ferate Craiova,  
între stațiile CFR Vlădueni și Piatra Olt, în circulația trenului de marfă nr.20536-1  
prin deraierea celui de-al 13-lea vagon din compunerea trenului

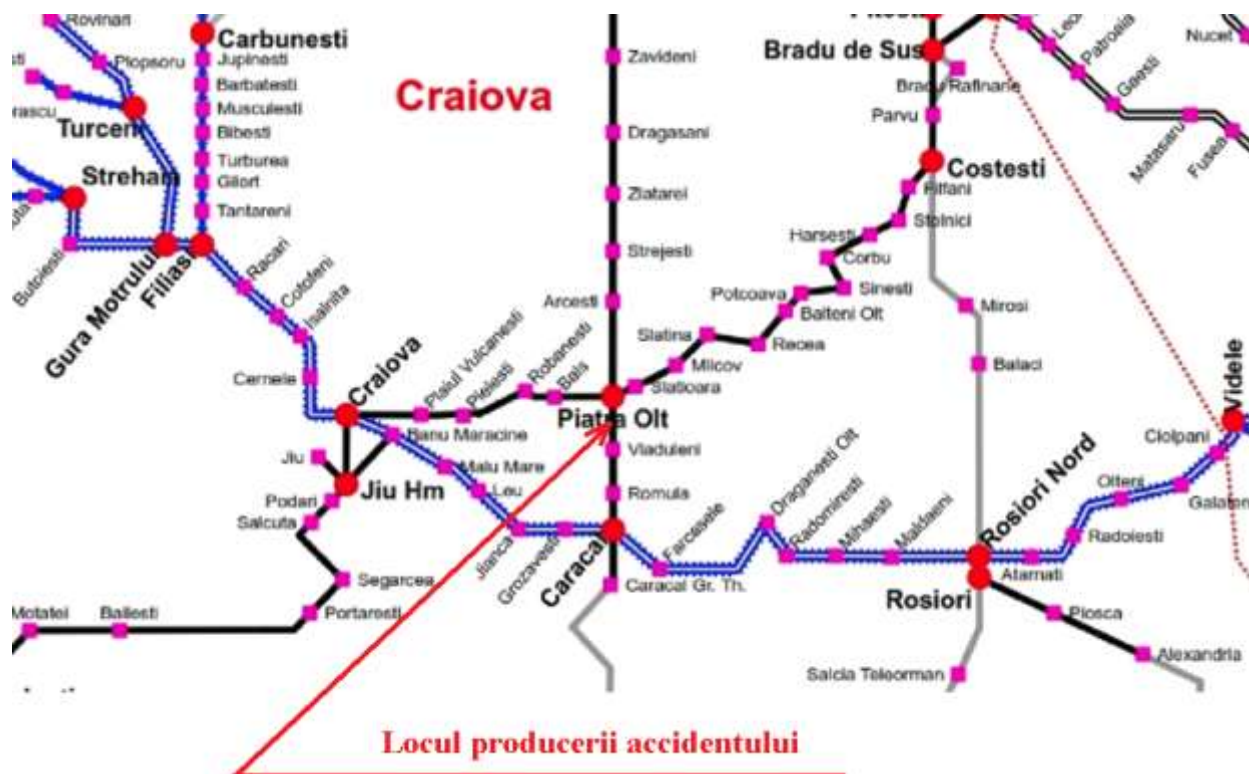
Figura. nr.1. Locul producerii accidentului feroviar

Deraierea s-a produs prin escaladarea flancului activ al șinei din partea dreapta (firul exterior al curbei) de către roata atacantă a primei osii de la primul boghiu, în sensul de mers, al vagonului de marfă nr.84539305346-5.

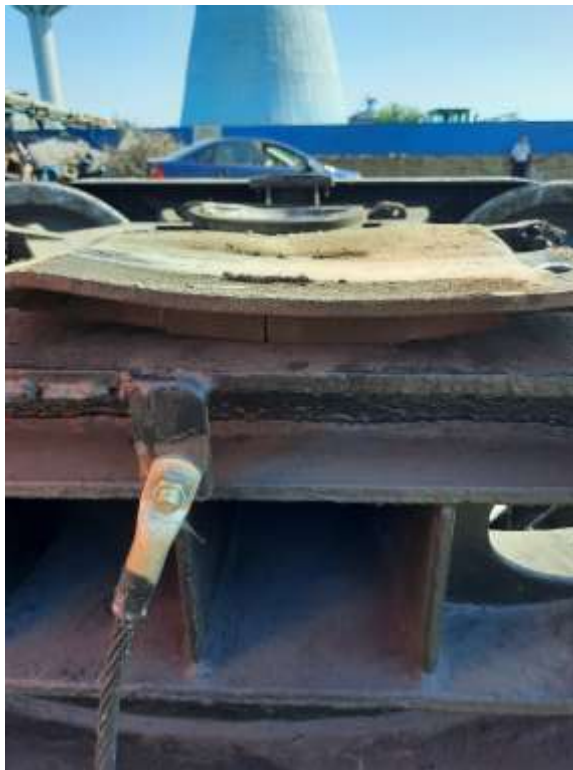
*Foto nr.1 - piatra de frecare superioară, aferentă roților 5-7, demontată, puternic deformată ca urmare a rulării vagonul în stare deraiată*

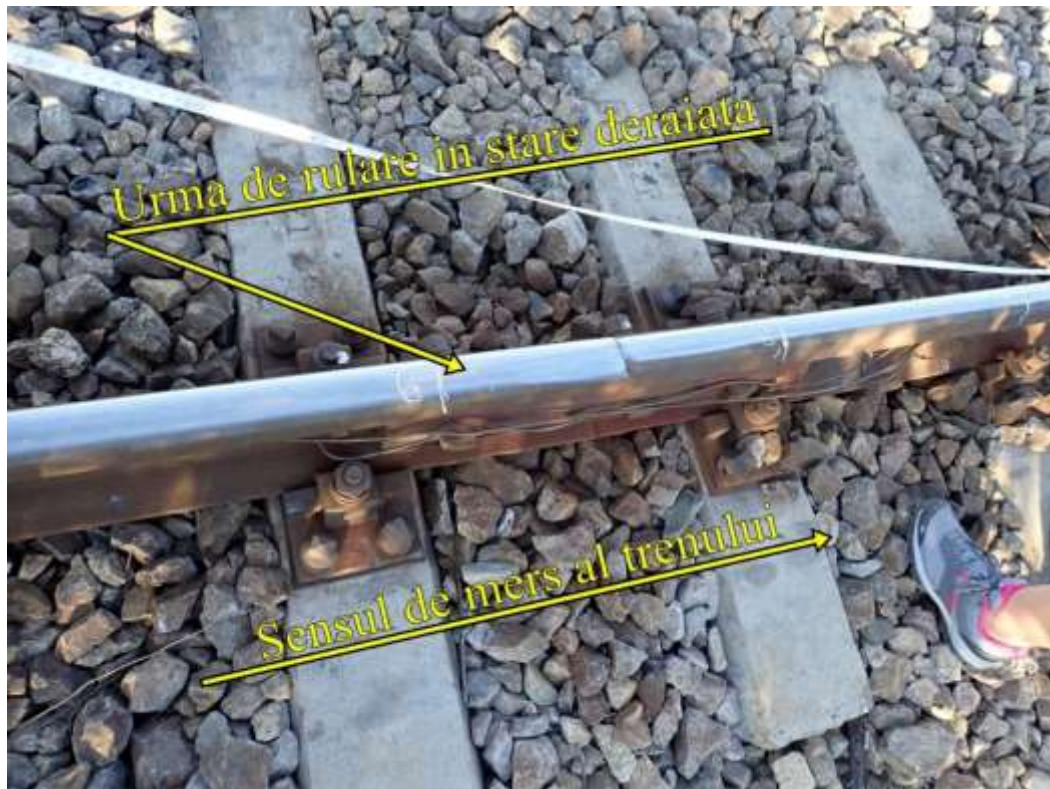
Prima urmă de rulare a buzei roții pe suprafața superioară a șinei, s-a constatat pe firul exterior al curbei, în dreptul unei joante mecanice situată la o distanță de 4,5 m înainte de punctul notat cu „0” și a fost produsă de roata atacantă a boghiului deraiat, situată pe partea dreaptă. Roata atacantă a căzut apoi în exteriorul căii la 1,10 m după punctul „0”. În punctul „0” roata corespondentă roții atacante a căzut de pe șina firului interior al curbei, între firele căii. Tot în punctul „0” roata celei de-a doua osii, a primului boghiu, care circula pe firul exterior al curbei, a escaladat flancul activ al ciupercii șinei, a circulat pe suprafața de rulare a acesteia o distanță de 0,98 m și a căzut în exteriorul căii. Ulterior roata corespondentă a căzut, de pe firul interior al curbei, în interiorul căii.

Foto nr.2 - punctul din care se observă urma de rulare pe ciuperca șinei firului exterior al curbei

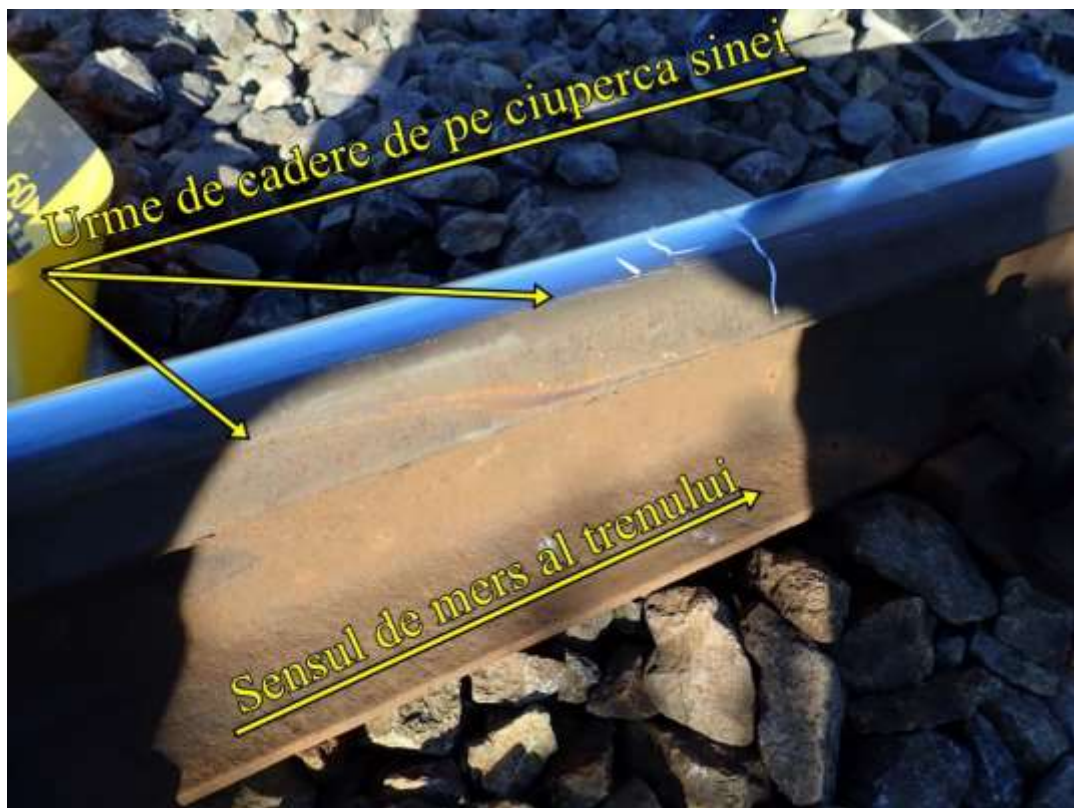
Foto nr.3 - urmele de cădere de pe ciuperca șinei firului exterior al curbei

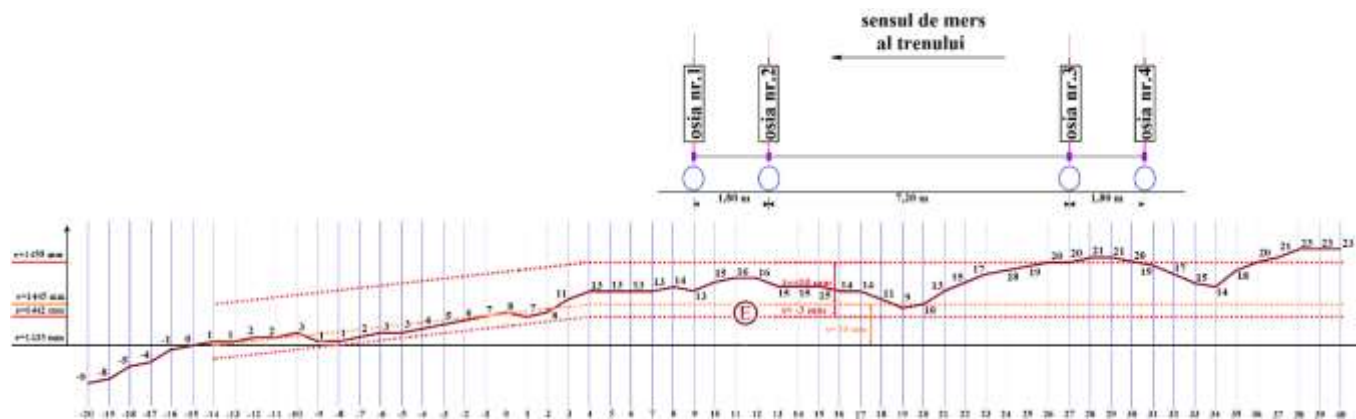
Diagrama nr. 1 - Diagrama de ecartament

Din analiza și interpretare măsurătorilor făcute la ecartament, nivel transversal al căii și săgețile curbei se pot concluziona următoarele:

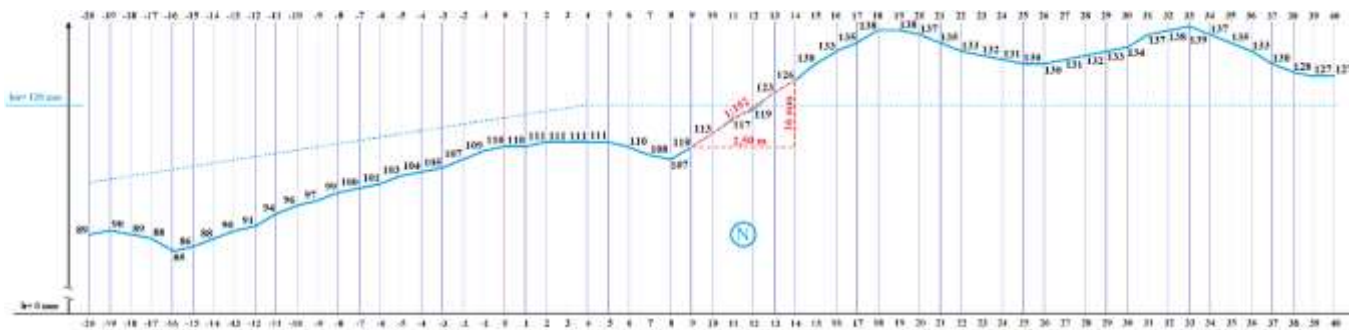
Diagrama nr. 2 - Diagrama de nivel

Valorile înclinării rampei defectului, pe zona producerii accidentului, între picheții „8”÷„13”, „9”÷„14”, „10”÷„15”, „11”÷„16” și „12”÷„17” depășeau toleranța maximă admisă de 1:166. Astfel, valoarea înclinării rampei defectului între punctele „9”÷„14”, avea valoarea de 1:152.

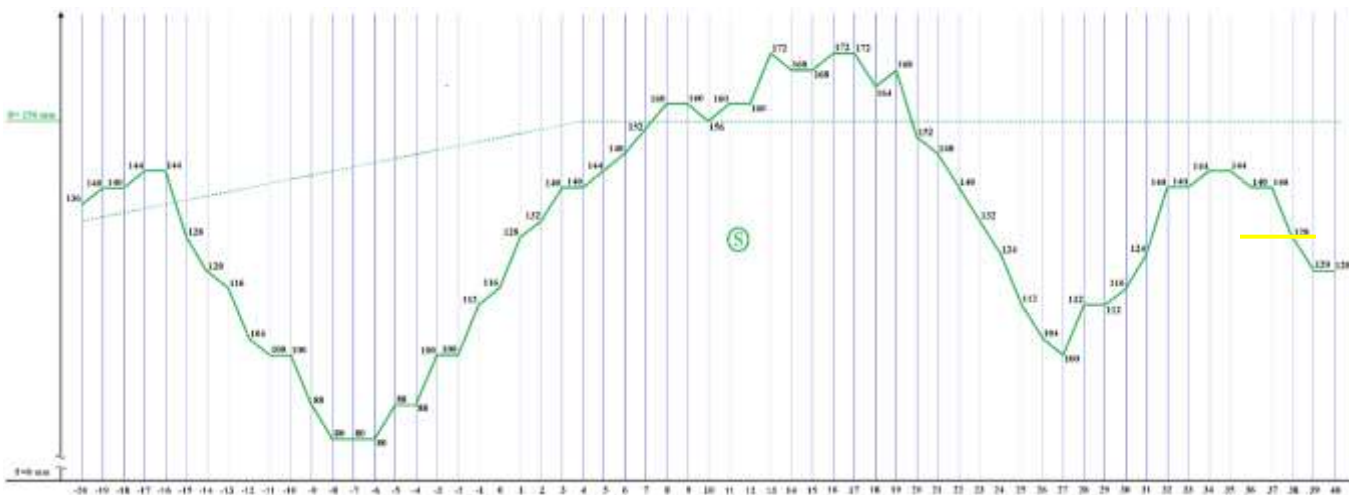
Diagrama nr. 3 - Diagrama săgeților

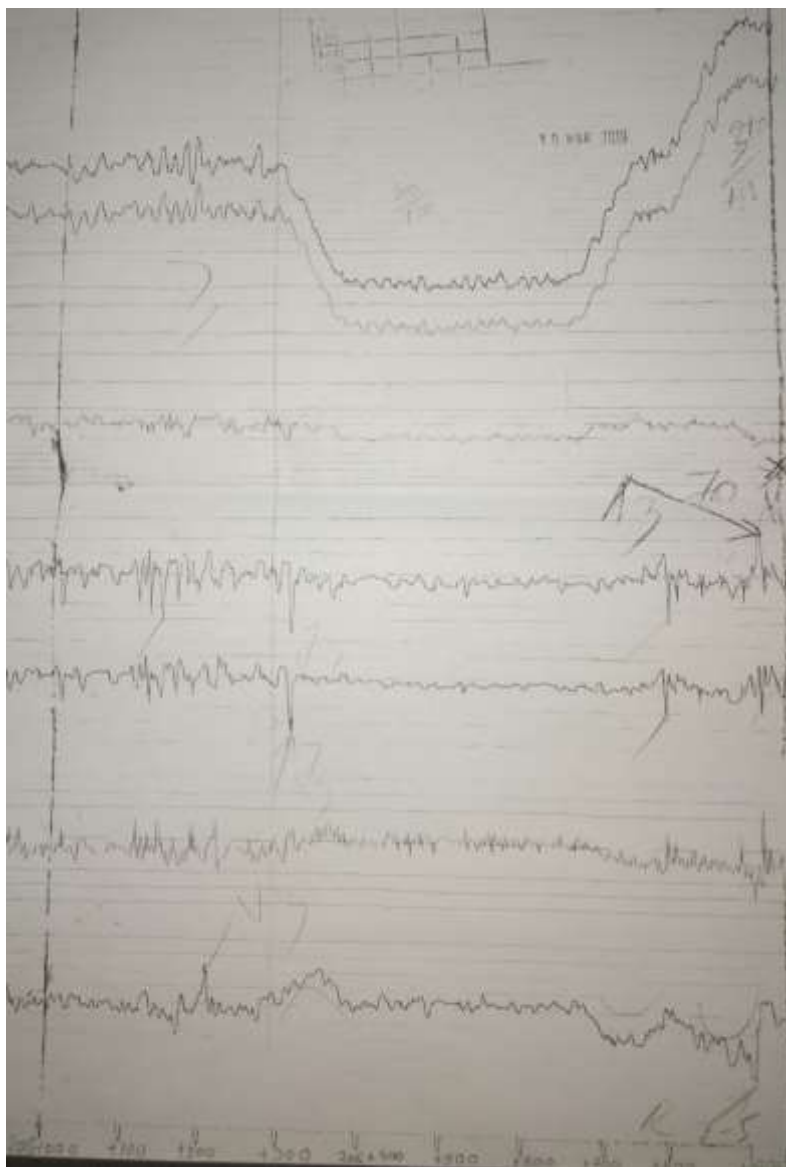
- ultima măsurătoare cu vagonul de măsurat calea, pe linia curentă nr.112, Piatra Olt – Caracal, s-a făcut la data de 19.03.2019. Pe banda înregistrată în urma acestei măsurători, pe zona punctului caracteristic RC, al curbei de la km 206+849 ÷ 207+101, situat la km 206+927, a fost evidențiat un defect de nivel de gradul 5 (R5) care impunea remedierea imediată.

Foto nr. 4 - banda înregistrată la data de 19.03.2019 de vagonul de măsurat calea
