## RAPORT DE INVESTIGARE

privind accidentul feroviar produs în data de 28.11.2021, pe raza de activitate a Sucursalei Regionale de Căi Ferate Brașov, între HCV Sărmășel și stația CFR Luduș (secție neinteroperabilă gestionată de RC CF Trans SRL Brașov), prin deraierea de toate osiile a primului boghiu și de o osie al celui de al doilea boghiu în sensul de mers al vagonului remorcă din compunerea automotorului AMX 1600 ce forma trenul de călători nr.16301 aparținând Regio Călători SRL Brașov

În data de **28.11.2021**, în jurul orei **07:11**, în circulația trenului de călători nr.16301, între HCV Sărmășel și stația CFR Luduș, s-a produs deraierea de toate osiile a primului boghiu și de o osie al celui de al doilea boghiu în sensul de mers a vagonului remorcă aflat în compunerea automotorului AMX 1600 ce forma trenul.

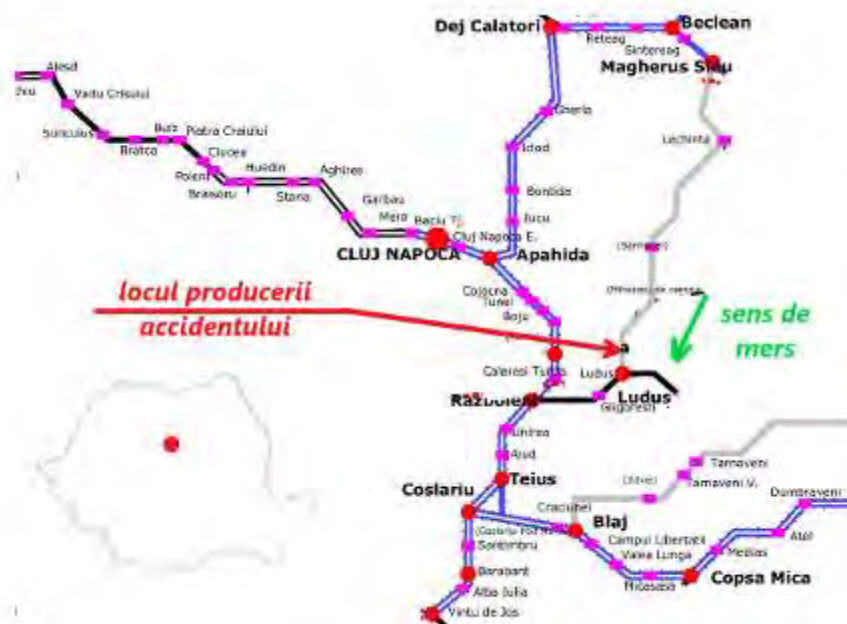
Figura nr.1

În data de **28.11.2021**, în circulația trenului de călători nr.16301 pe relația Sărmășel - Luduș, în zona km.6+757 – *figura nr.1*, mecanicul trenului a sesizat zgomote și reacții anormale în corpul trenului, motiv pentru care a luat măsuri de frânare rapidă.

După oprirea imediată a trenului, ca urmare a verificărilor efectuate, s-a constatat că boghiul nr.3 al automotorului era deraiat de ambele osii, iar boghiul nr.4 era deraiat de prima osie în sensul de mers. Roțile se aflau la o distanță de circa 30 ÷ 40 cm de ciuperca șinei din partea dreaptă, în sensul de mers (firul exterior al curbei).

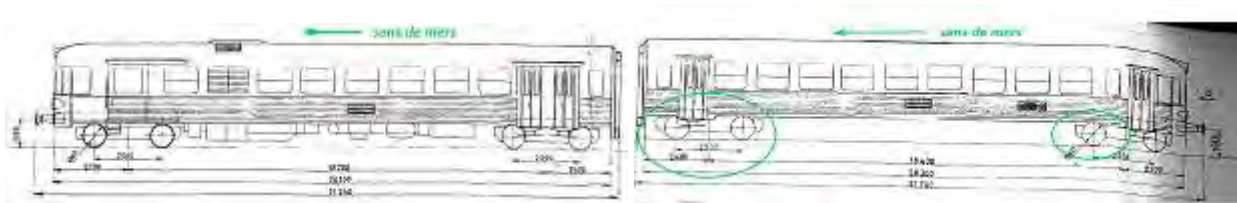
Figura nr.2

Fiecare vagon are două boghiuri cu câte două osii. În circulația trenului nr.16301, poziția celor două vagoane în sensul de mers a fost: vagonul motor-vagonul remorcă. În circulația automotorului, osiile deraiate au fost cele cu nr.5, nr.6 și nr.7 – *figura nr.2*.

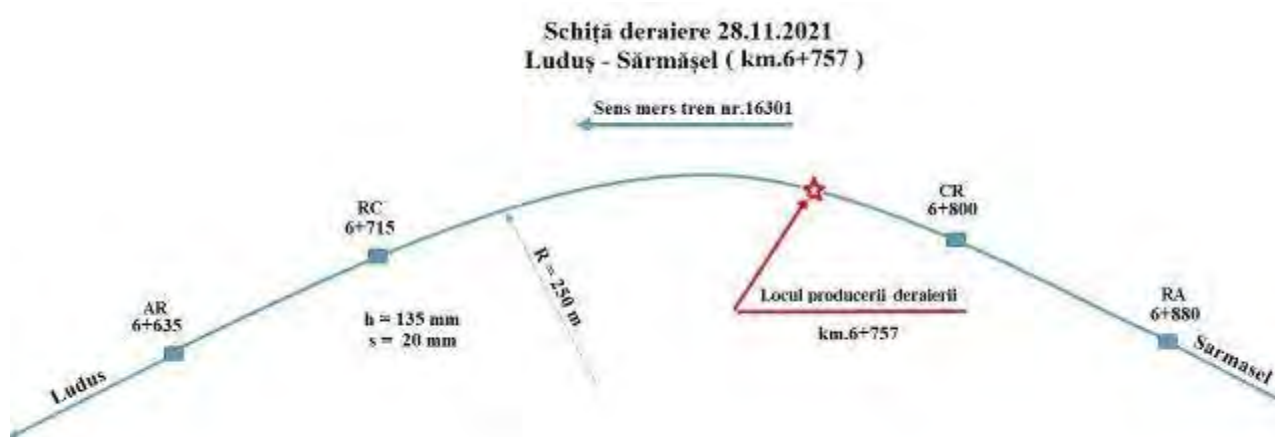
Figura nr.3 - Locul primei urme de deraiere

Prima urmă de frecare și de cădere a roții din partea stângă, a primei osii a vagonului remorcă (în sensul de mers a trenului), s-a identificat pe suprafața activă a șinei, pe firul interior al curbei, la 50 cm de rostul joantei, de la km 6+757. Acest punct a fost marcat cu punctul „0”.

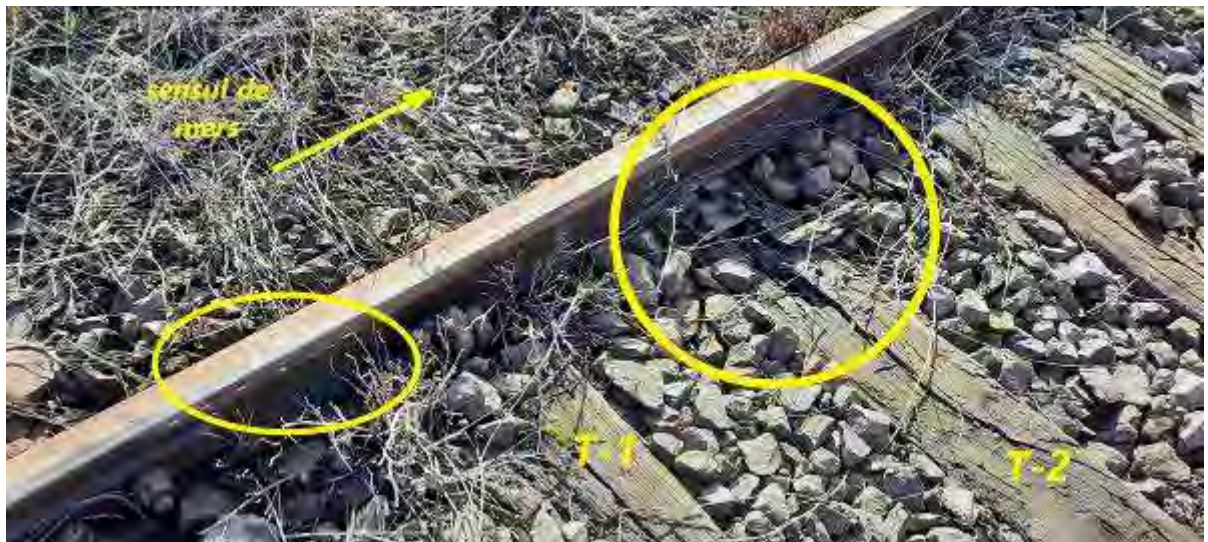
Foto nr.1 - punctul „0” (urma de cădere între firele căii a roții din partea stângă)

- punctul „0” marchează prima urmă de frecare pe suprafața activă a șinei (șina firului interior a curbei) și de cădere între firele căii a roții din partea stângă a primei osii a vagonului remorcă, în sensul de mers a trenului;
- punctul „1” marchează urma de escaladare a ciupercii șinei (firul exterior al curbei), de către roata din partea dreaptă a primei osii a vagonului remorcă, situat la 2,6 m de poziția punctului „0” translatată pe șina din partea dreaptă;
- punctul „2” marchează urma de cădere în exteriorul căii, a roții din partea dreaptă a primei osii a vagonului remorcă, situat la 2,26 m de poziția punctului „1”.

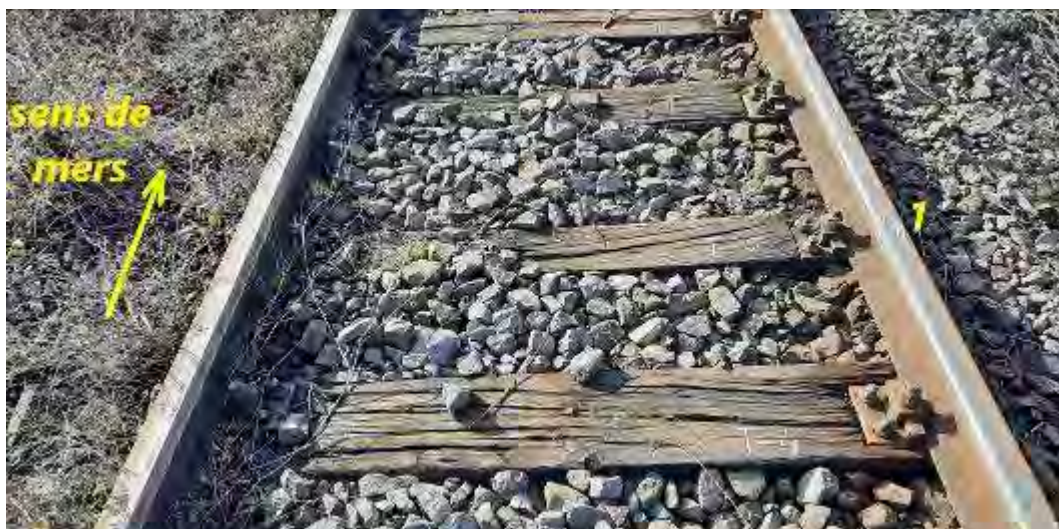
Foto nr.2 - punctul „1” - punctul de escaladare de către roata din partea dreaptă

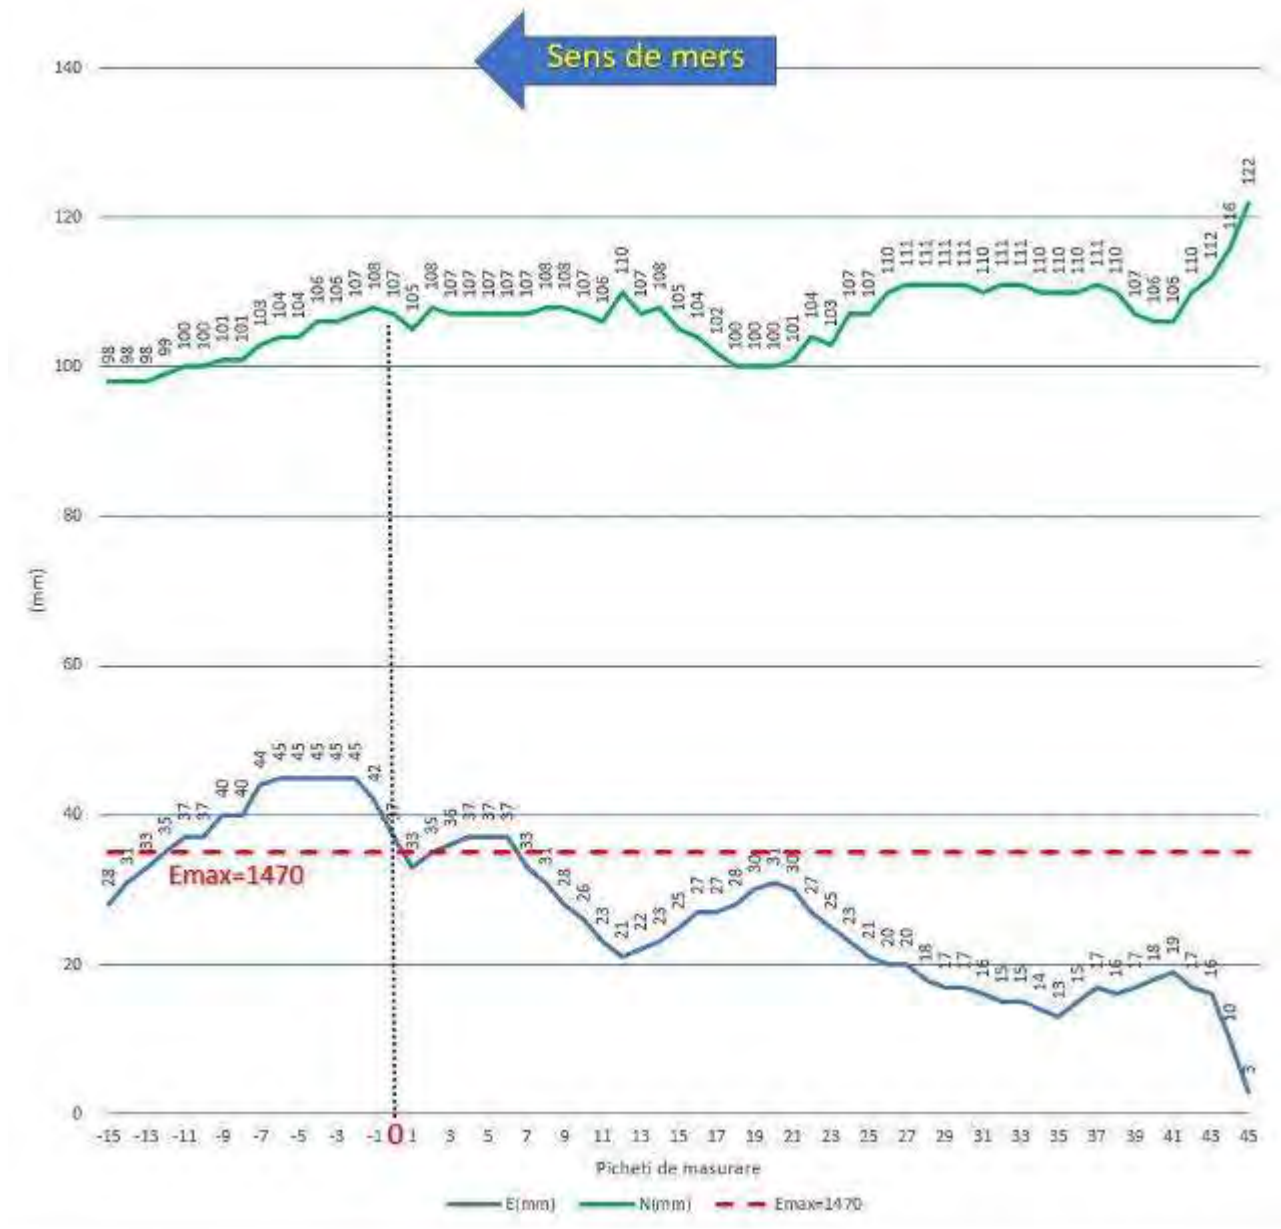
Diagrama ecartamentului și nivelului transversal al căii

Valorile ecartamentului și a nivelului transversal, măsurate în regim static, sunt prezentate în diagrama de mai jos:

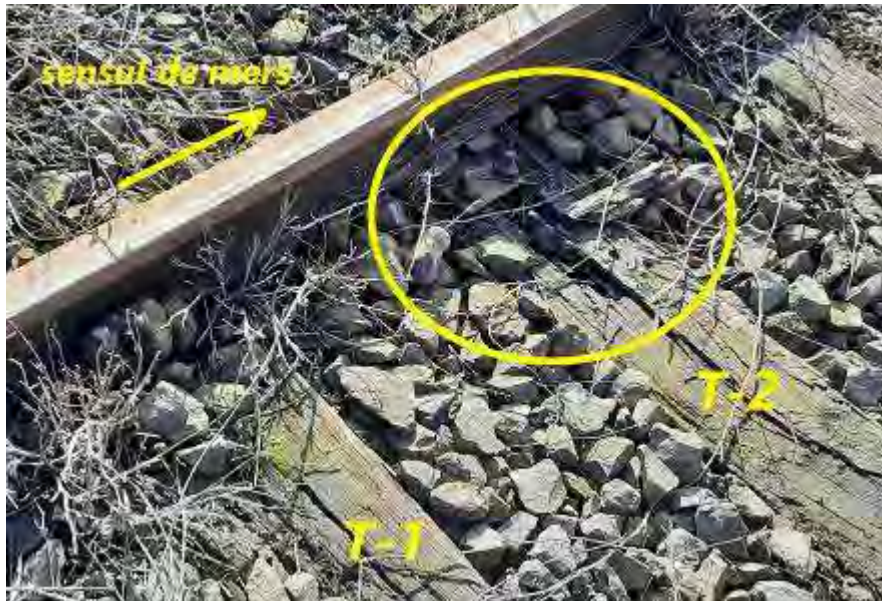
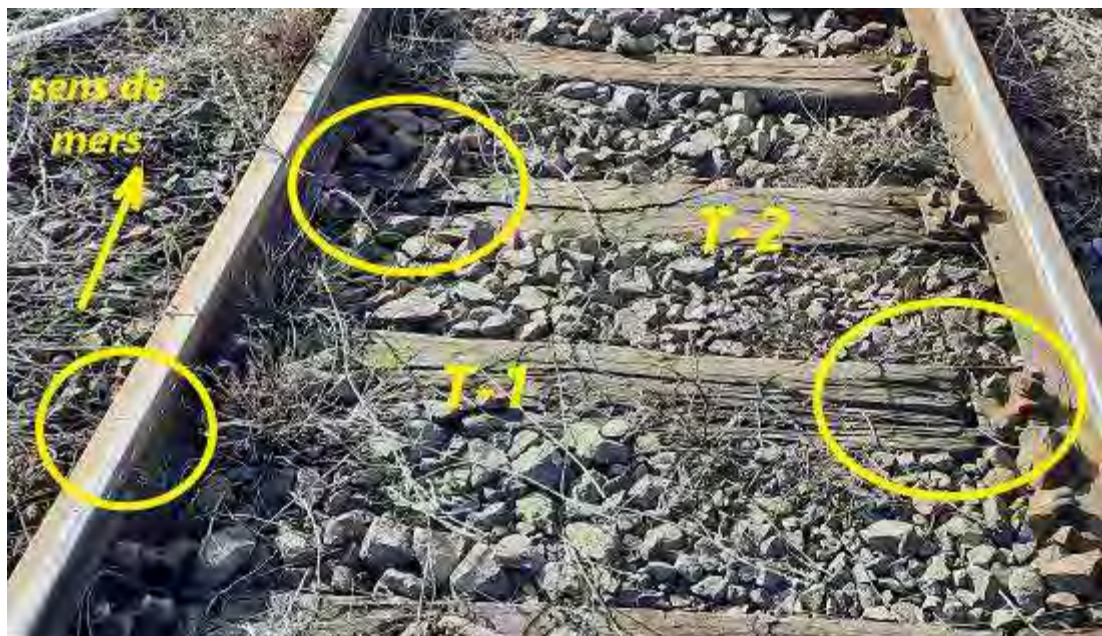
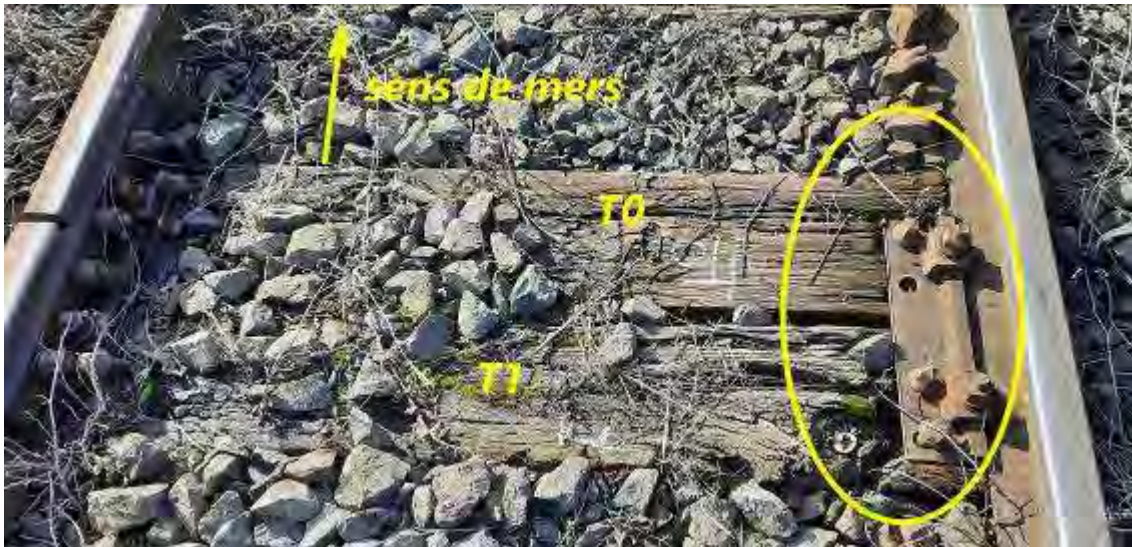
- toate traversele de lemn de la „T<sub>6</sub>” ÷ la „T<sub>-6</sub>” au fost necorespunzătoare, putrede sub plăcile metalice, sau pe zona de mijloc, cu tirfoanele nestrânse;

Exemple privind starea traverselor sunt prezentate în *foto nr.3 ÷ 5*.

*Foto nr.3 – traversele T<sub>-1</sub> și T<sub>-2</sub>*

*Foto nr.4 - traversele T<sub>-1</sub> și T<sub>-2</sub>*

Foto nr.5 – traversele  $T_0$  și  $T_1$

- au fost analizate 56 traverse, din care 40 traverse au fost constatate ca fiind necorespunzătoare (putrede în zona de prindere a plăcilor metalice, sau pe întreaga lungime a traversei), 13 traverse prezentau defecte de tipul: crăpături longitudinale, crăpături pe zona centrală sau zona de capăt, strivite în zona de prindere, tirfoanele nestrânse, iar 3 traverse au fost considerate corespunzătoare.

În cuprinsul zonei unde s-a constatat prima urmă de deraiere, în cale erau 13 traverse de lemn necorespunzătoare consecutive („T6” ÷ „T-6”), a căror stare tehnică nu asigura prinderea șinei de traversă și menținerea ecartamentului în limitele toleranțelor admise. Defectele pe care le aveau aceste traverse, se încadrau între acele tipuri de defecte care, în conformitate cu prevederile art.25, alin.(1), (2) și (4) din *Instrucțiunea de norme și toleranțe pentru construcția și întreținerea căii - linii cu ecartament normal - nr.314/1989*, impuneau înlocuirea acestora.
