RAPORT DE INVESTIGARE

al accidentului feroviar produs la data de 06.12.2021, pe raza de activitate a Sucursalei Regionale CF Galați, în stația CFR Barboși Triaj, în circulația trenului de marfă nr.30630-1 prin deraierea vagonului nr.33535421218-5

*Raport de investigare final
decembrie 2022*

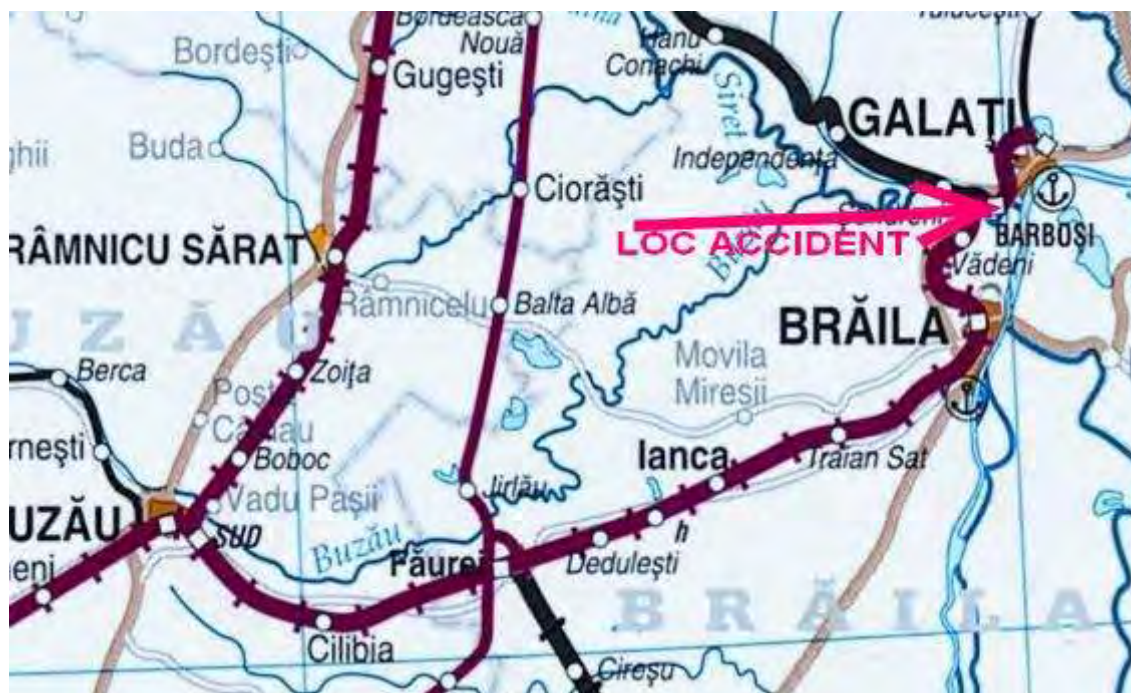
Figura nr.1 - locul producerii accidentului feroviar

La data de **06.12.2021**, ora **08:20**, în stația CFR **Barboși Triaj**, pe zona cuprinsă între schimbătorii de cale nr.28 și 118, la km 2+921 s-a produs deraierea primului vagon din componerea trenului (nr.33535421218-5) de primul boghiu în sensul de mers.

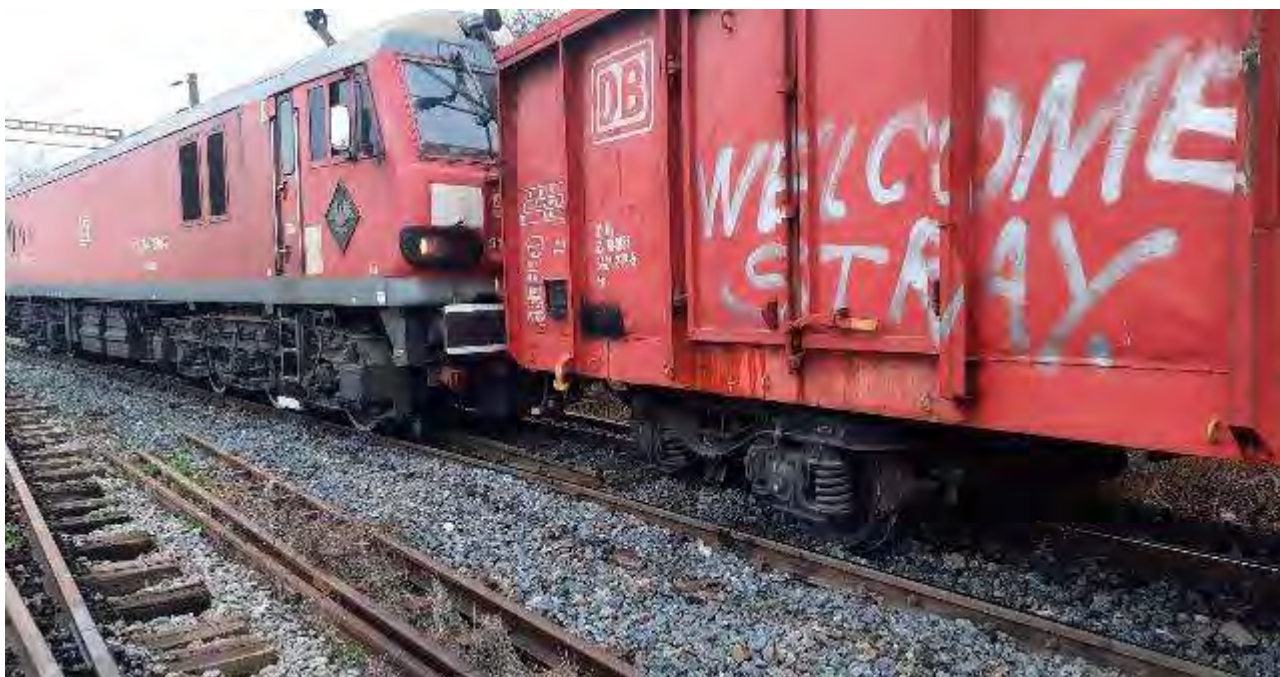
La vagonul deraiat (nr.33535421218-5) s-au produs avarii ușoare la osiile boghiului deraiat.

Foto nr.1: vagonul nr.33535421218-5. în stare deraiată

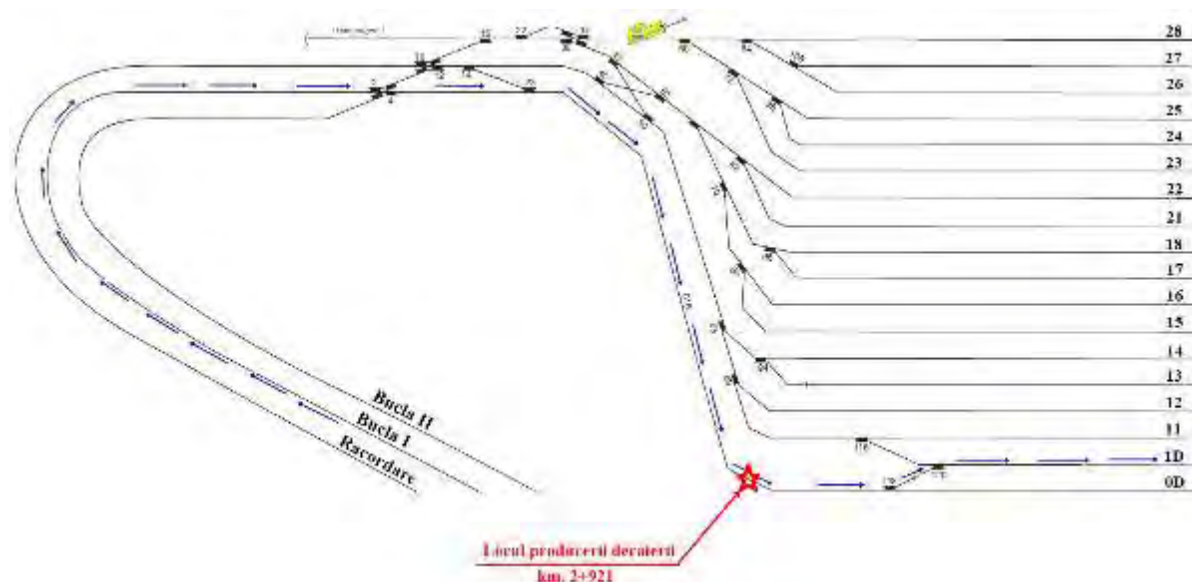
Figura nr.2 - schița producerii accidentului

Trenul a circulat fără probleme de siguranța circulației, până la intrare în stația CFR Barboși Triaj, unde în jurul orei 08:20, pe zona cuprinsă între schimbătorii de cale nr.28 și 118, la km 2+921, pe o porțiune de linie în curbă, s-a produs deraierea primului vagon din compunerea trenului (nr.33535421218-5) de primul boghiu în sensul de mers.

Trenul de marfă a circulat în stare deraiată circa 60 metri, fiind oprit ca urmare a măsurilor de frânare luate de mecanicul de locomotivă.

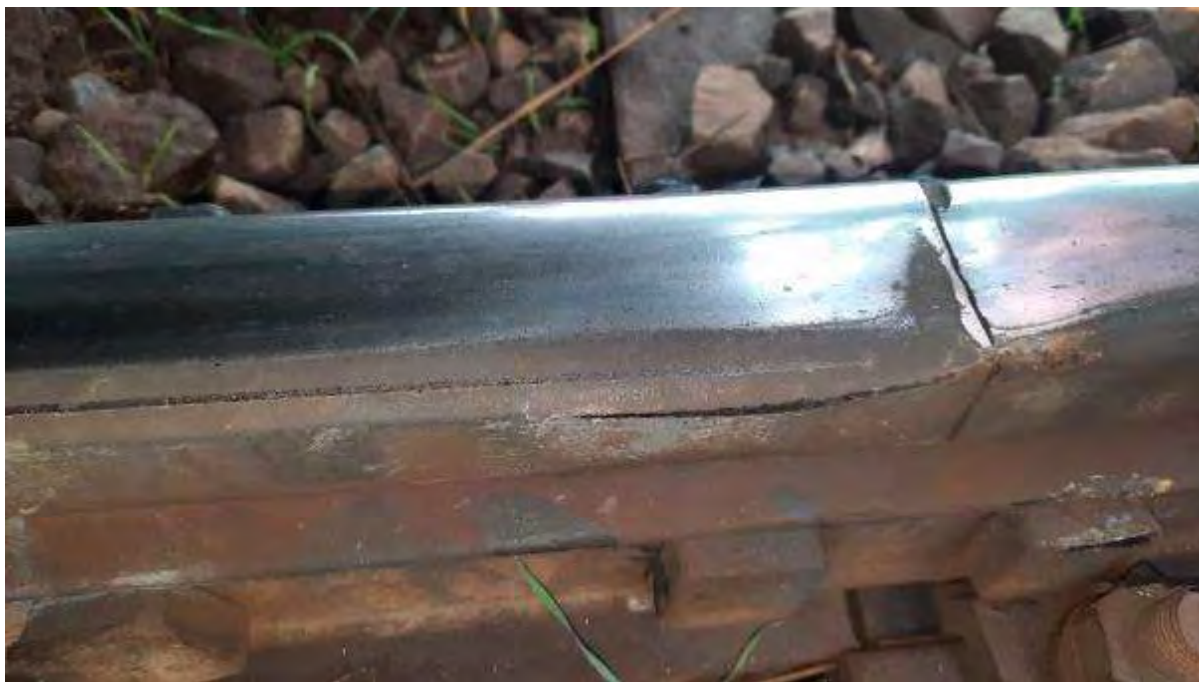
În raport cu sensul de mers al trenului, prima urmă de deraiere a fost observată pe suprafața interioară a șinei din partea stângă (foto nr.2), la km 02+924 (denumit în continuare punct „0”), iar după o distanță de 2,1 metri s-a observat o altă urmă pe interiorul șinei pe capul unui șurub vertical, urmă produsă de prima roată din partea stângă a primei osii de la primul boghiu (foto nr.3). Aici s-a constatat părăsirea flancului activ al șinei de pe firul interior al curbei și căderea roții din stânga a primei osii, în sensul de mers, între firele căii, roata din dreapta a aceleiași osii producând urme de escaladare pe suprafața de rulare a șinei din dreapta la o distanță de 8,8 m față de punctul „0”, pe o distanță de 2,6 m (foto nr.4), după care aceasta a căzut în exteriorul căii.

Foto nr.2: prima urmă de deraiere la km 2+921 - punctul „0” (șina din partea stânga)

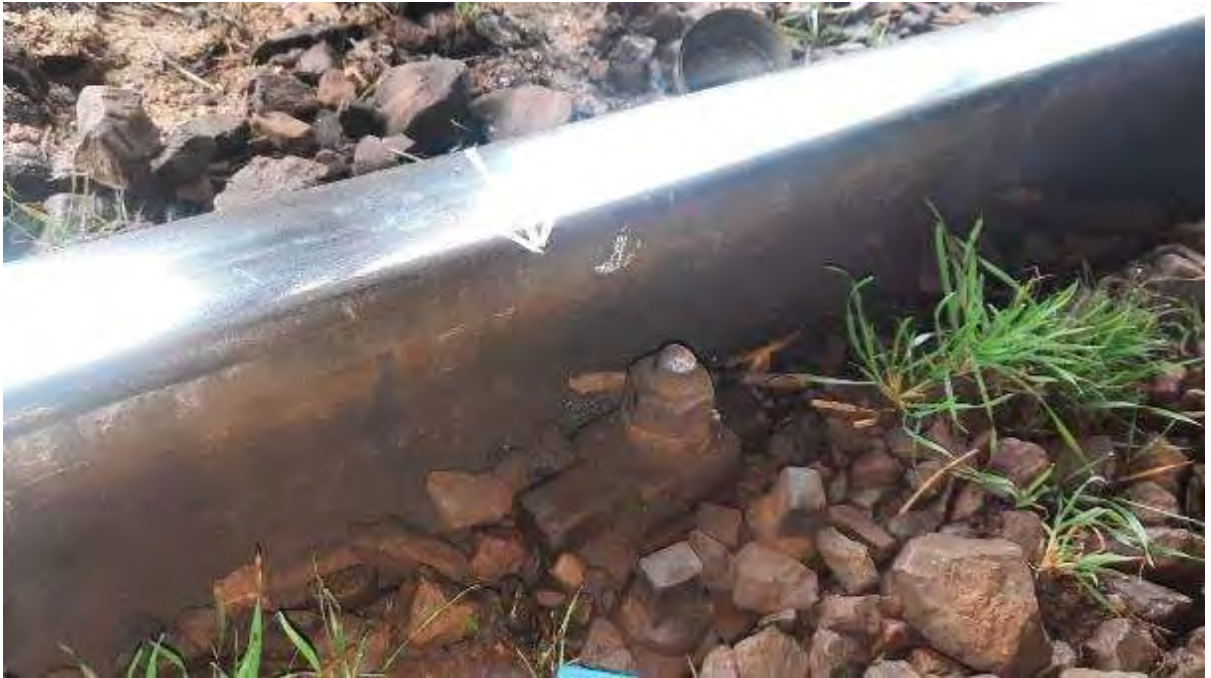
Foto nr.3: prima urmă de lovire fir stâng.

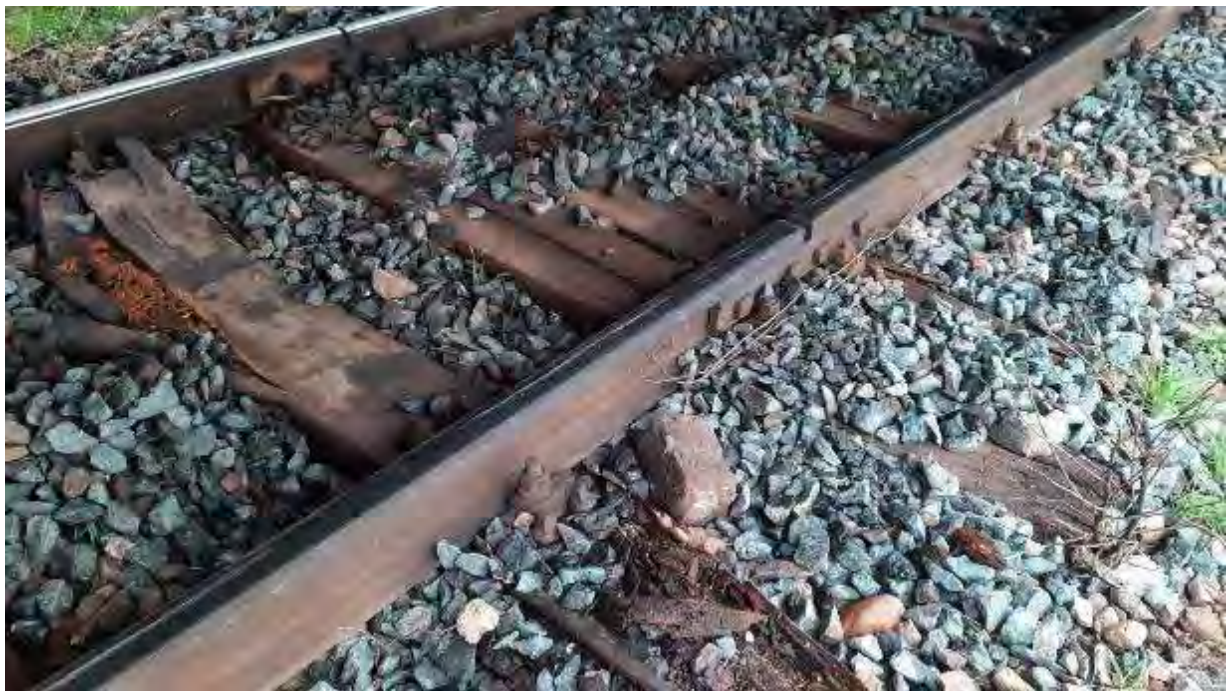
Foto nr.4: urmă de rulare a buzei bandajului pe suprafața de rulare a șinei din dreapta

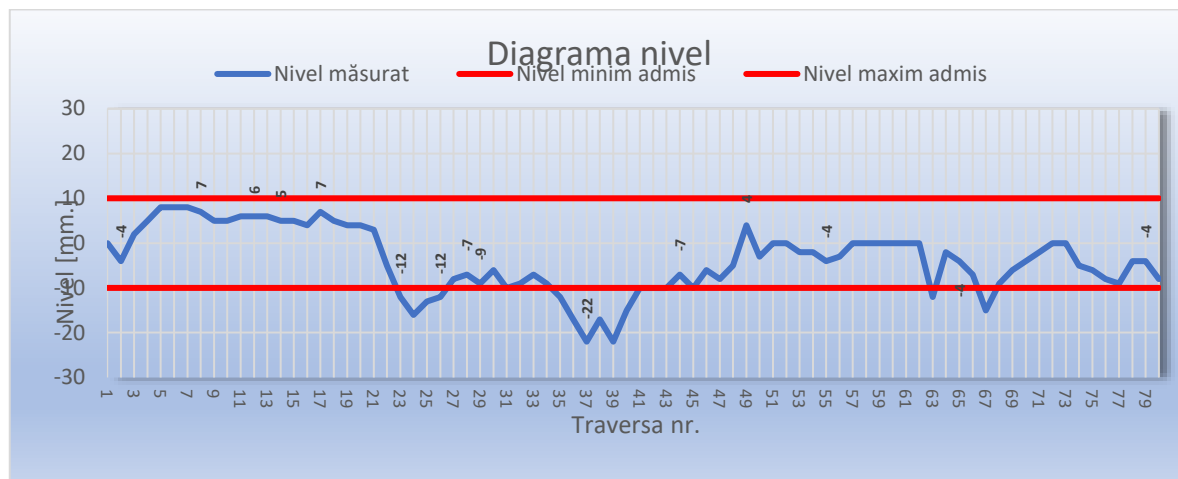
Fig. nr.4: Diagramele nivelului transversal al căii

Din punctul „0” s-au efectuat, în sens invers sensului de mers al trenului, măsurători la ecartament și nivel în dreptul unui număr de 74 picheți din 0,5 m în 0,5 m. De asemenea, din același punctul „0” s-au efectuat, în sensul de mers al trenului, măsurători la ecartament și nivel în dreptul unui număr de 100 traverse. Măsurătorile s-au efectuat în regim static, cu tiparul districtului L3 Barboși Triaj (verificat metrologic).

Precizăm faptul că, între traversele notate cu T₅ și T₉, ecartamentul nu s-a putut măsura din cauza faptului că lățimea căii măsurată între fețele interioare ale ciupercii șinelor la 14 mm sub nivelul superior al șinei, era mai mare decât valoarea maximă înregistrată de dispozitivul de măsurare a ecartamentului și pentru a putea evidenția grafic valorile ecartamentului căii pe diagrama aferentă acestor măsurători s-au introdus în reprezentare valori de 1490 mm.

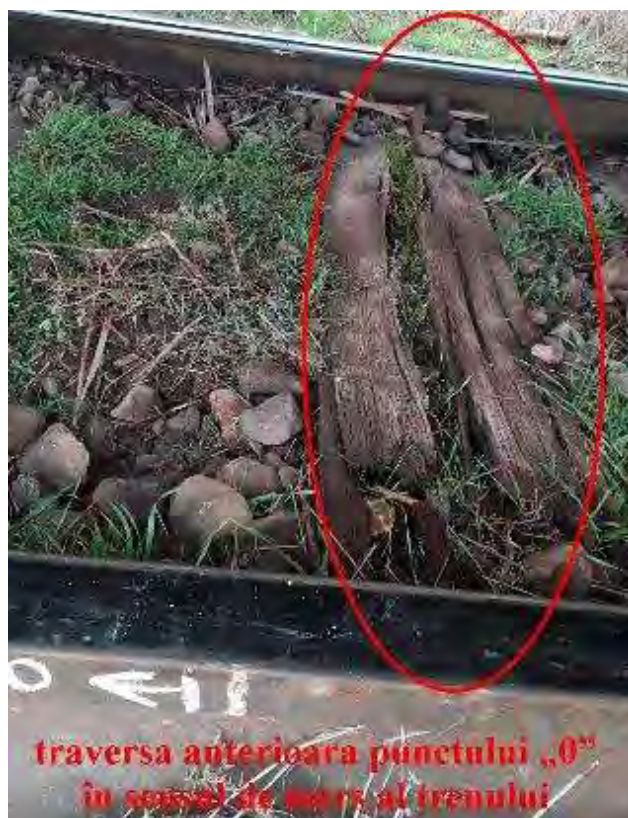
Din cele de mai sus, precum și din fotografiile efectuate imediat după producerea accidentului (foto nr.5 și 6), se constată faptul că, în zona de producere a deraierii, existau în cale 8 traverse de lemn normale necorespunzătoare consecutive (de la T₋₁ - prima traversa aflată înainte de punctul „0” și până la T₆), a căror stare tehnică nu mai putea asigura prinderea eficace a plăcilor metalice de traverse.

Foto nr.5: Traversa T₋₁ -prima traversa aflată înainte de punctul „0”

- în zona analizată traversele prezentau crăpături longitudinale, iar în zona prinderilor deteriorări cauzate de putrezire;
 - în zona producerii deraierii existau în cale 8 traverse de lemn normale necorespunzătoare consecutive (de la T₋₁ până la T₆);

- toate aceste constatări contravin prevederilor *Instrucției de norme și toleranțe pentru construcția și întreținerea căii - nr.314/1989*, cod de practică utilizat în activitățile de mentenanță a liniilor, în care se specifică „defectele care impun înlocuirea traverselor de lemn” și faptul că „*nu se admit la un grup de 15 traverse mai mult de 2 traverse necorespunzătoare respectiv menținerea în cale a 2 traverse necorespunzătoare vecine*”.

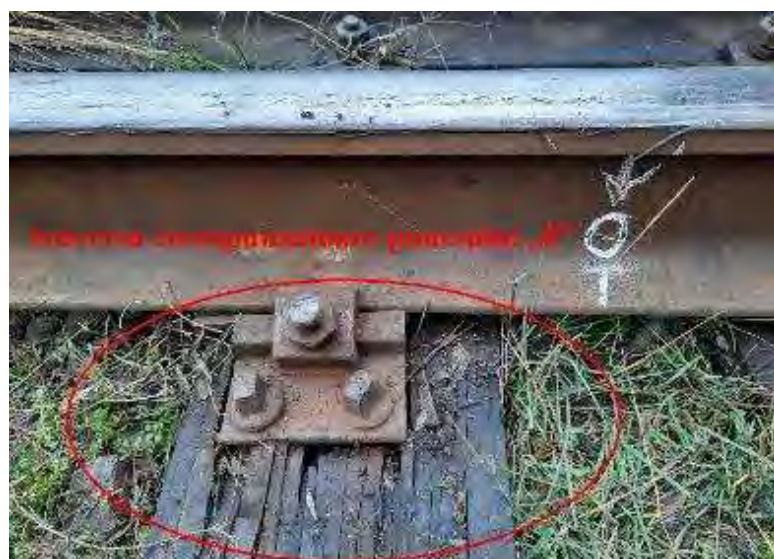
Foto nr.6: Traversa T₀ -traversa situată în imediata apropiere a punctului „0”
