## RAPORT DE INVESTIGARE

al accidentului feroviar produs la data de 27.12.2021, pe raza de activitate a Sucursalei Regionale de Căi Ferate București, pe parcursul de ieșire din stația CFR Chiajna, prin deraierea celui de-al 25-lea vagon din compunerea trenului de marfă nr.67400

*Ediție finală*  
16 decembrie 2022

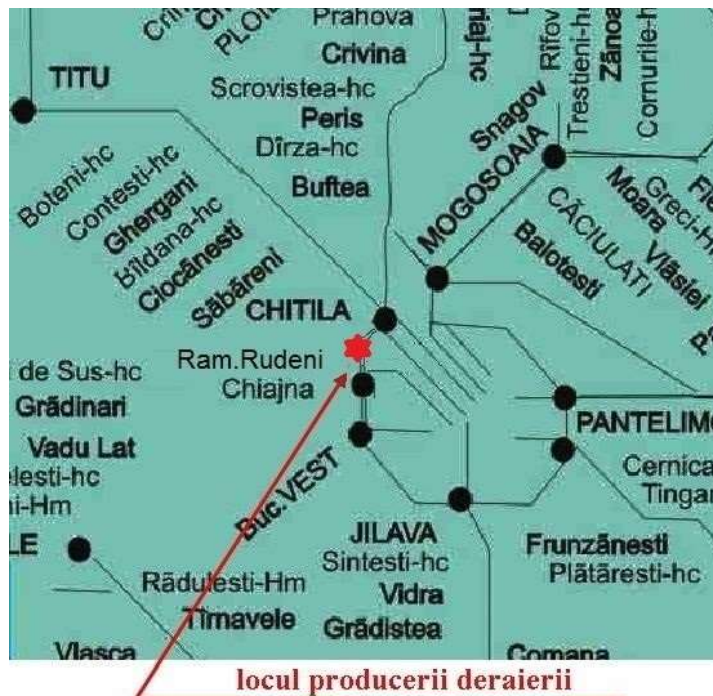
Trenul de marfă nr.67400 a circulat cu vagonul nr.33535320016-5 în stare deraiată pe o distanță de aproximativ 90 m, după care s-a oprit ca urmare a întreruperii continuității conductei generale de aer și frânării automate a trenului.

Figura. nr.1. Locul producerii accidentului feroviar

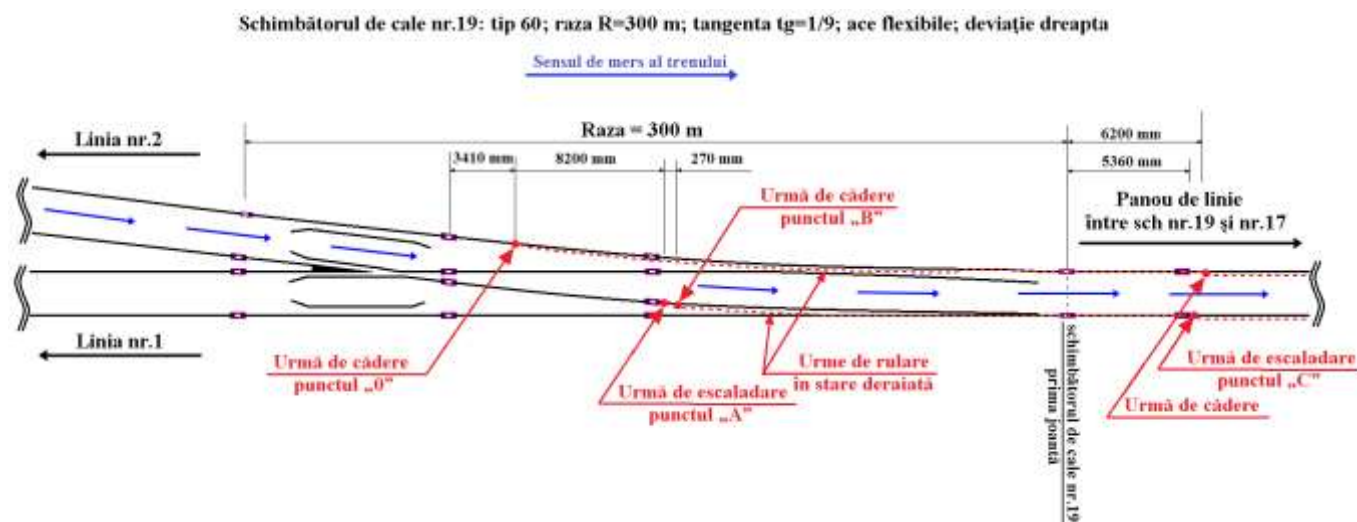
**Figura nr.2 – Reprezentarea schematică a schimbătorului de cale nr.19 pe care s-a produs deraierea**

Deraierea s-a produs în cuprinsul schimbătorului de cale nr.19, pe zona șinelor de legătură, la o distanță de 3410 mm de la joanta dintre șina de rulare a contrașinei de pe direcția abătută și șina de legătură aferentă, distanță măsurată în sensul de mers al trenului.

Schimbătorul de cale nr.19 era manevrat în poziție „pe abatere” și a fost atacat pe la ultima joantă spre vârf. Deraierea s-a produs prin părăsirea suprafeței de rulare a șinei de legătură de către roata din stânga a primei osii, în sensul de mers al trenului, urmată, după 8200 mm, de escaladarea flancului activ al acului curb de către roata corespondentă din dreapta ale aceleiași osii și căderea între ac și contraac. După talonarea macazului schimbătorului de cale nr.19, roțile deraiate au urcat pe contraace și au circulat, în continuare, în stare normală.

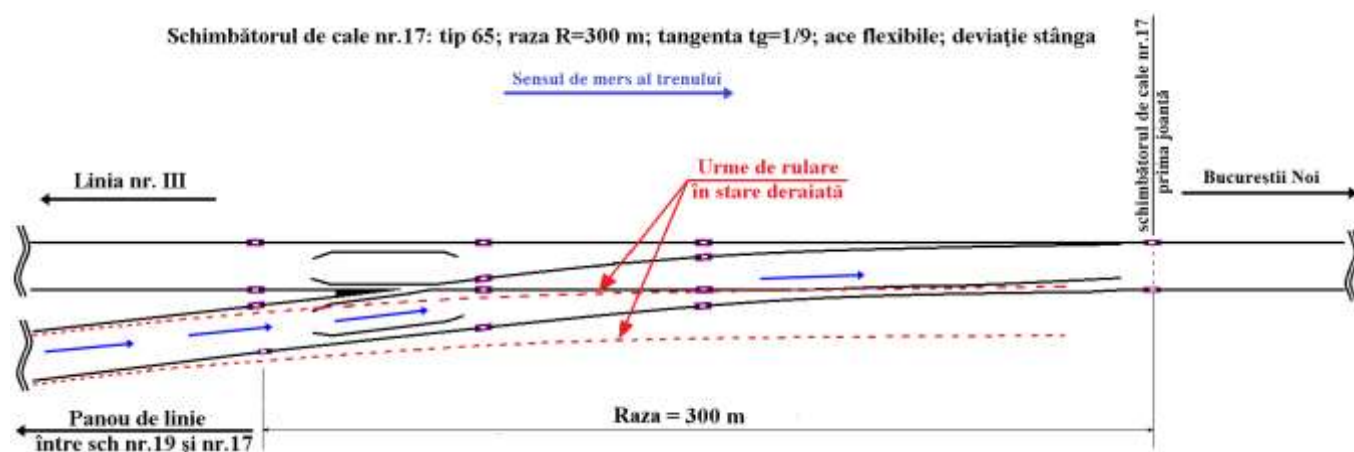
Pe panoul dintre schimbătorii de cale nr.19 și nr.17, în sensul de mers al trenului, pe șina din dreapta, la o distanță de 5360 mm după joanta de la vârful schimbătorului de cale nr.19, roata din dreapta a primei osii a escaladat flancul activ al șinei, iar după 280 mm a părăsit flancul inactiv căzând pe elementele metalice de prindere ale acestei șine. Pe șina din stânga, în sensul de mers al trenului, la o distanță de 6200 mm după joanta de la vârful schimbătorului de cale nr.19, roata corespondentă a căzut de pe flancul activ între firele căii. În continuare, prima osie a vagonului a circulat în stare deraiată peste schimbătorii de cale nr.17 și nr.15, antrenând în deraiere și a doua osie. Traiectoria în circulația deraiată a vagonului nr.33535320016-5 a cauzat ruperea unui stâlp de susținere a liniei de contact.

**Figura nr.3 – Reprezentarea schematică a schimbătorului de cale nr.17 pe care s-a produs deraierea**

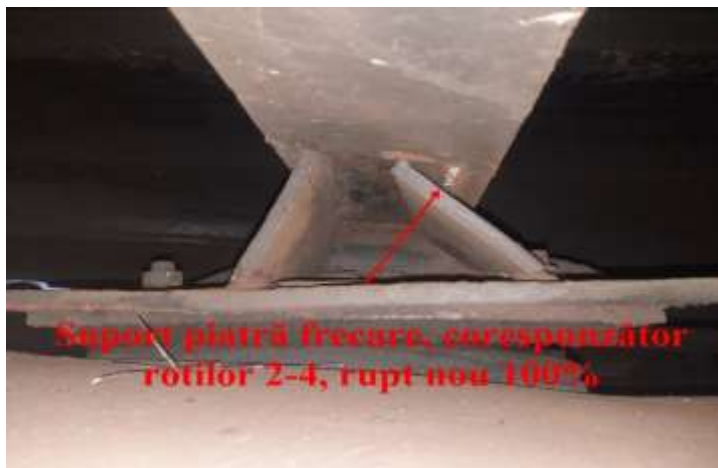
- la osia cu roțile 1-2, a fost constatată „*distanța dintre fețele exterioare ale roților la osia montată (DFE)*”, măsurată cu *Dispozitivul de măsurat distanța dintre fețele exterioare ale roților osiei montate de la vagonul de marfă (DMDFE)*, având o valoare de 1409,83mm, această valoare fiind sub limita minimă admisă în exploatare conform “*Instrucțiuni privind revizia tehnică și întreținerea vagoanelor în exploatare nr.250/2005*”, Tabelul 1, pct.4, alin. a).
- celelalte valori obținute încadrându-se în limitele admise în exploatare pentru vagoane de marfă prin Instrucția nr.250/2005.
- suport piatră frecare superior, corespunzător roților 2-4, partea stângă sens de mers, **era rupt nou 100% în zona sudurii de la partea superioară**, ca urmare a rulării vagonului în stare deraiată;

**Foto nr.1 - suport piatră frecare superior, corespunzător roților 2-4, rupt nou 100%**

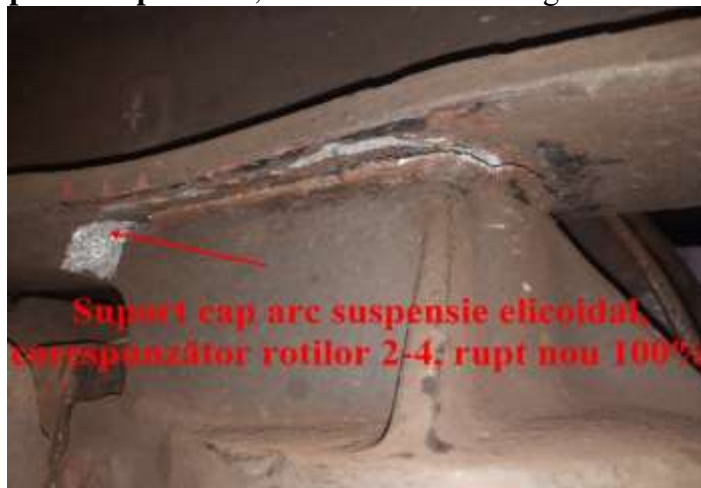
- la fusul nr.4 – suport cap arc suspensie elicoidal, positionat la capătul primului boghiu înspre boghiul cu R5-8, al doilea în sens de mers, **prezenta ruptură nouă 100% pe toată circumferința, la partea superioară**, ca urmare a rulării vagonului în stare deraiată;

**Foto nr.2 - suport cap arc suspensie elicoidal, corespunzător roților 2-4, rupt 100%**

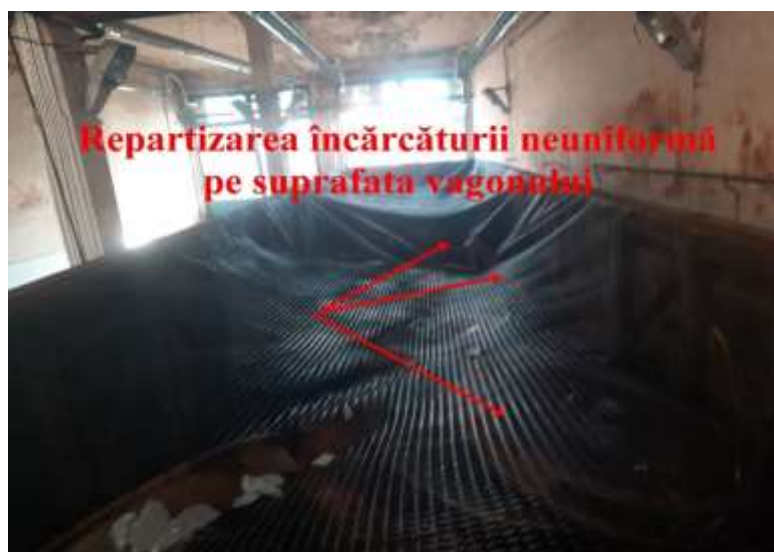
*Foto nr.3 - aranjarea încărcăturii în vagon*

Referitor la repartizarea încărcăturii în vagon, în urma cântăririi au fost constatate depășiri ale limitelor admise prevăzute de Regulile de Încărcare emise de către UIC, respectiv a fost depășit raportul maxim admis de 1,25:1 între roțile (dreapta/stânga) ale aceleiași osii. Depășirea cea mai mare a raportului maxim admis a fost constatată în cazul osiei cu roțile 5÷6, a treia osie în sensul de mers.

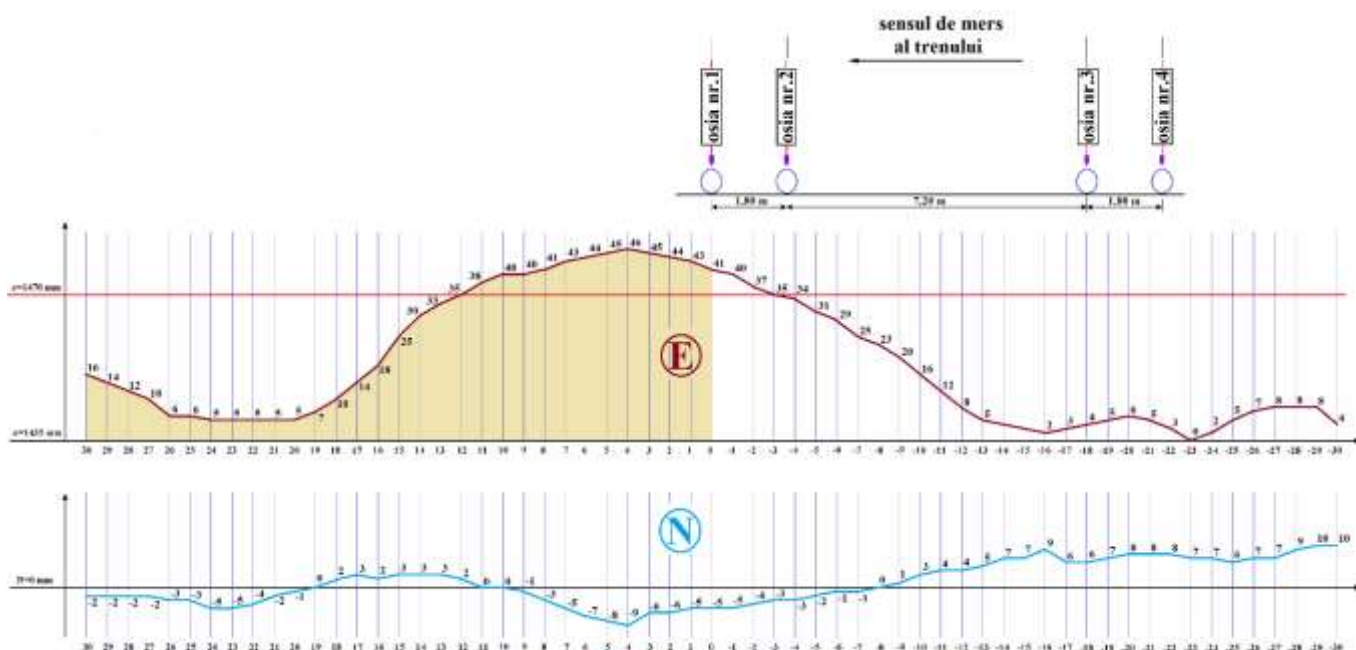
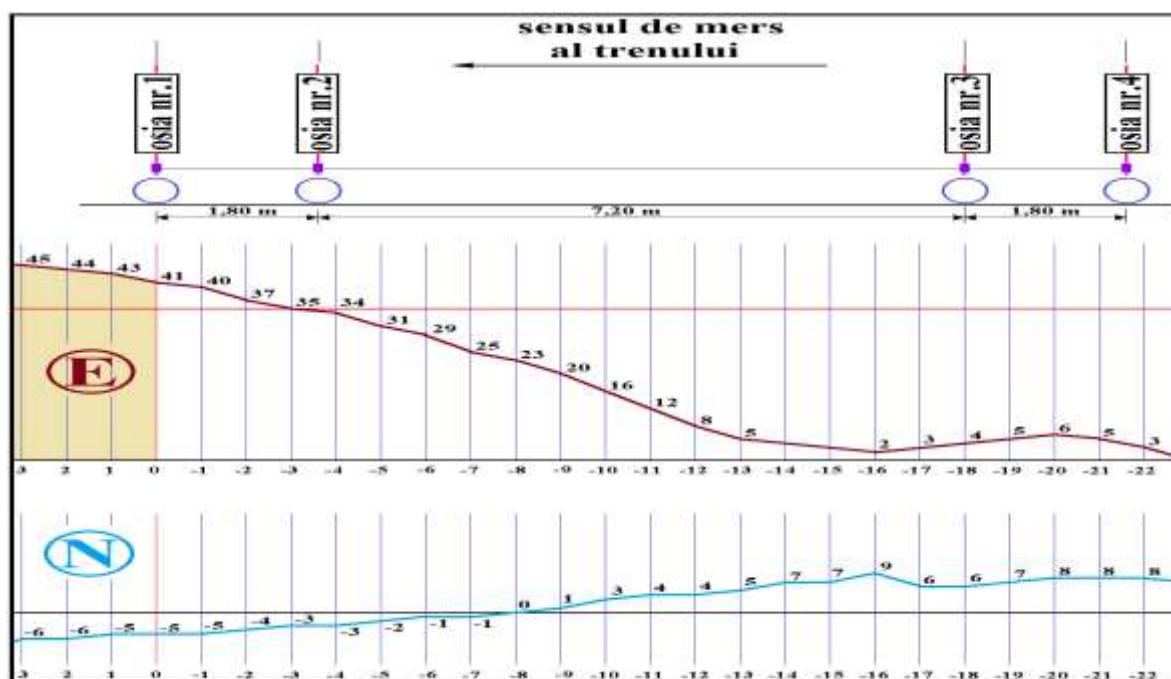
Diagrama nr. 1 - Diagrame de ecartament și nivel

Diagrama nr.2 - Detaliu diagrame de ecartament și nivel

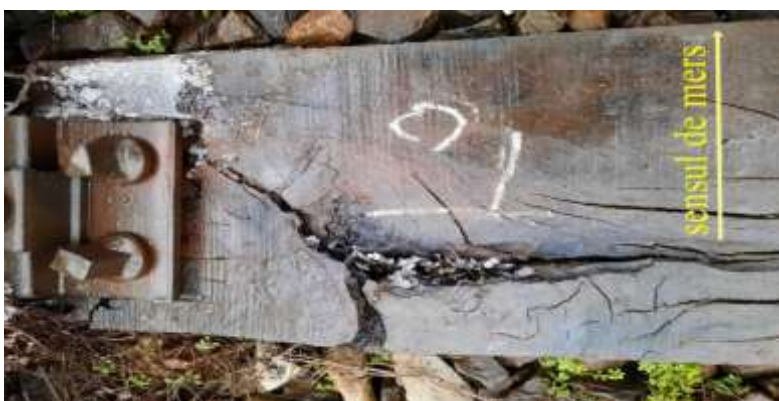
*Foto. nr.4 - Traversa nr.T0*

- traversa T0 avea prinderea inactivă pe stânga sensului de mers;

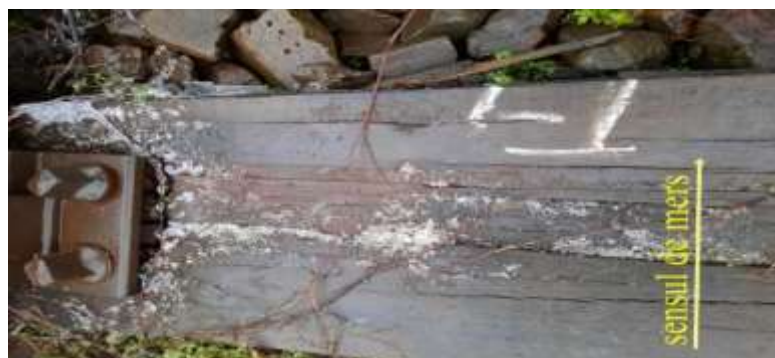
*Foto. nr.5 - Traversa nr.T-1*

- traversa T-1 era putredă și avea prinderea inactivă;

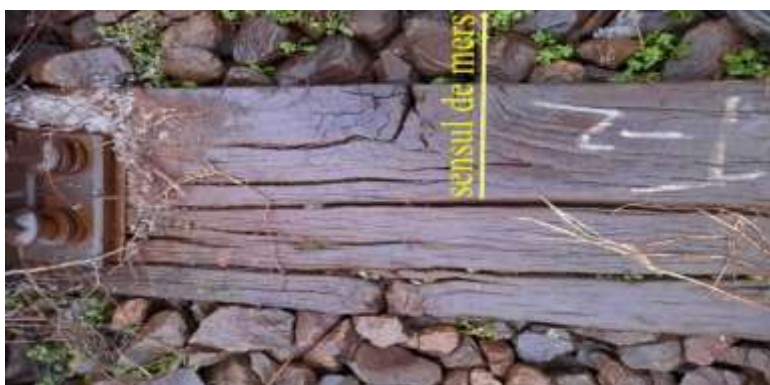
*Foto. nr.6 - Traversa nr.T-2*

- traversa T-2 avea prinderea inactivă pe stânga sensului de mers;

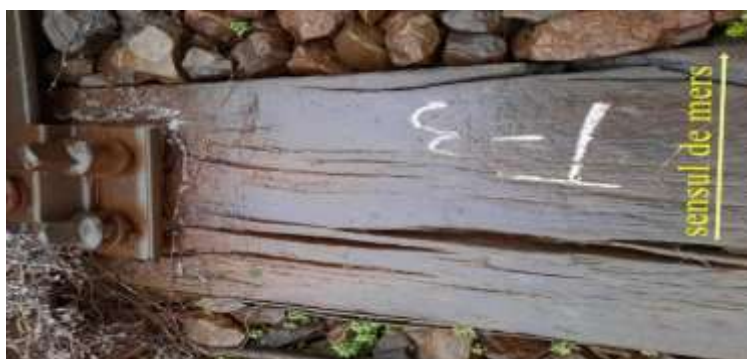
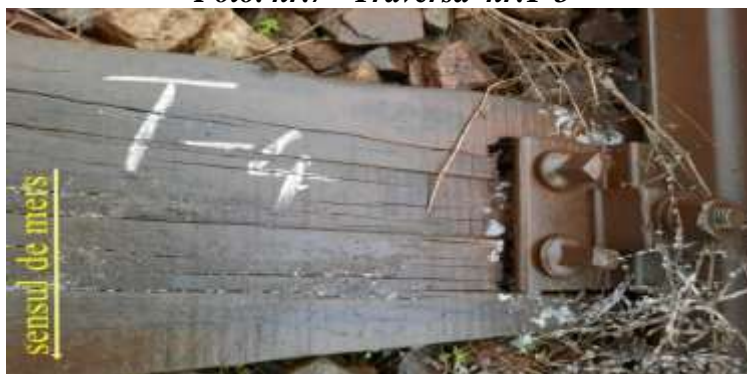
- traversele T-3, T-4 și T-5 erau putrede și aveau prinderea inactivă;

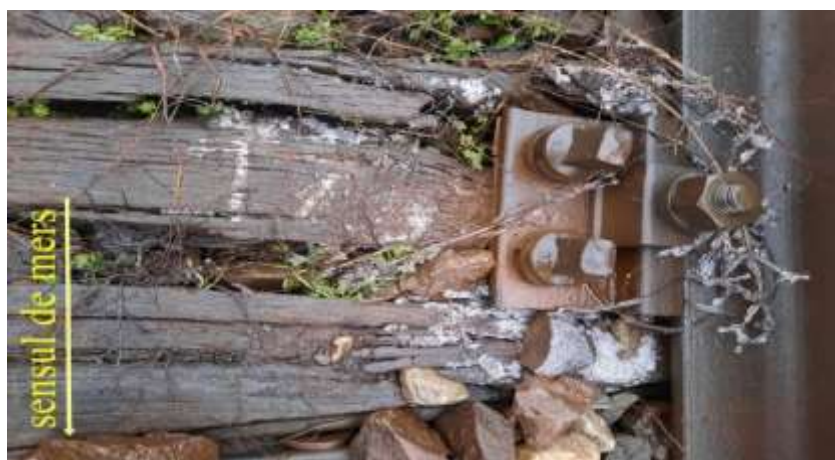
**Foto. nr.8 - Traversa T1**

- traversa T1 era putredă și avea prinderea inactivă;

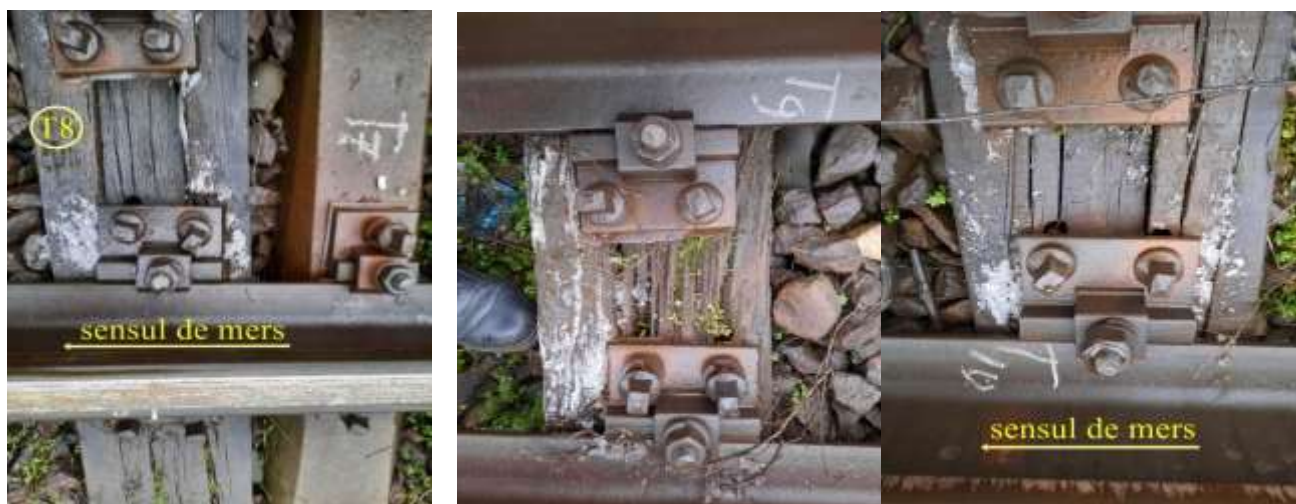
**Foto. nr.9 - Traversele T8, T9 și T10**

- traversele T2 și T3 aveau prinderea activă în procent de 50%, iar tirfoanele erau înclinate spre exteriorul căii;
- traversa T4 era în stare bună;
- traversa T5 era crăpată sub placa metalică, iar tirfoane erau înclinate spre exteriorul căii;
- traversa T6 era putredă și avea prinderea inactivă;
- traversa T7 era de beton tip T17, intercalată pe direcția de mers;
- traversele T8, T9 și T10 erau putrede și aveau prinderea inactivă;

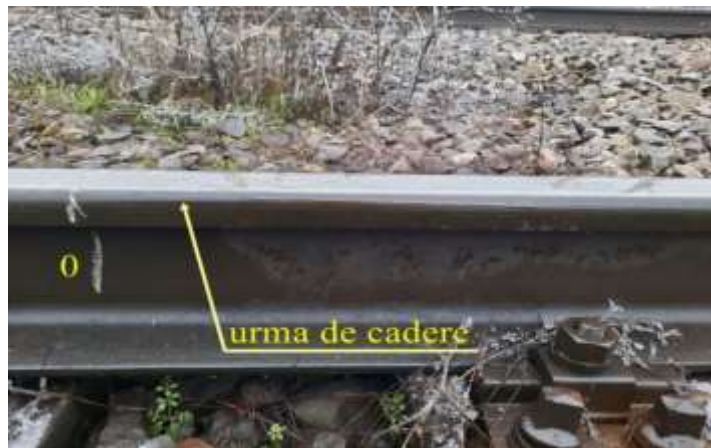
- în condițiile descrise mai sus, la data de 27.12.2021, ora 15:30, pe parcursul de ieșire al trenului din stația CFR Chiajna, în zona schimbătorului de cale nr.19, s-a produs părăsirea flancului activ a șinei de legătură dintre șina de rulare a contrașinei abatere și contraacului curb (prin cădere între firele căii) de către roata din stânga a primei osii, de la primul boghiu în sensul de mers al vagonului nr.33535320016-5, al 25-lea vehicul din compunerea trenului de marfă nr.67400. Punctul în care s-a produs părăsirea flancului activ al șinei de legătură este situat la o distanță de 3410 mm față de joanta situată între șina de rulare a contrașinei de pe direcția abătută și șina de legătură aferentă în punctul notat cu „0”;

**Foto. nr.10 – zona punctului „0”**

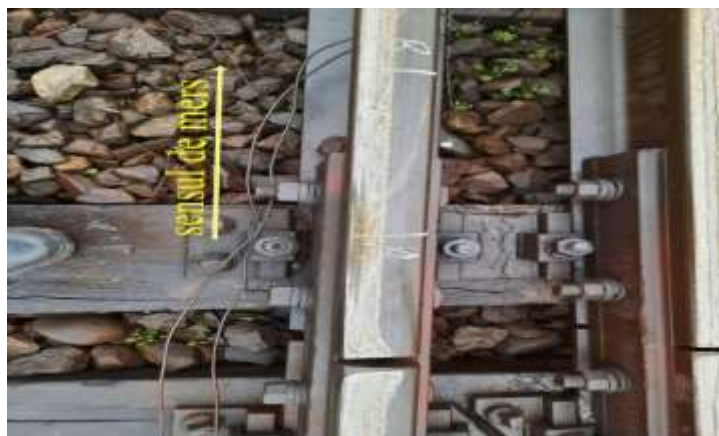
- din punctul „0” roata din partea stângă a sensului de mers, care a căzut de pe suprafața de rulare, a rulat frecând flancul activ al șinei de legătură, a lovit eclisa metalică a joantei izolante lipite (JIL) și a rulat în stare suspendată;
- la o distanță de 8200 mm după poziția punctului de părăsire a flancului activ, translatat pe șina de legătură de pe abatere din partea dreaptă, s-a produs escaladarea flancului activ al acului curb, al schimbătorului de cale nr.19, de către roata corespondentă din partea dreaptă, punct notat cu „A”. Punctul „A” este situat pe acul curb, la 230 mm de joantă;

**Foto. nr.11 – zona punctelor „A” și „B”**

- din punctul „A” roata din dreapta sensului de mers a circulat pe suprafața de rulare a acului curb o distanță de 270 mm și a căzut, în punctul „B”, de pe flancul inactiv al acului curb pe elementele metalice de prindere;
