RAPORT DE INVESTIGARE

al accidentului feroviar produs la data de 30.12.2021, ora 20,00,
pe raza de activitate a Sucursalei Regionale CF Constanța,
secția de circulație Dorobanțu - Năvodari, în stația CFR Nazarcea,
în circulația trenului de marfă nr. 66648030,
prin deraierea a 8 vagoane din compunerea trenului

*Raport Investigare Final
noiembrie 2022*

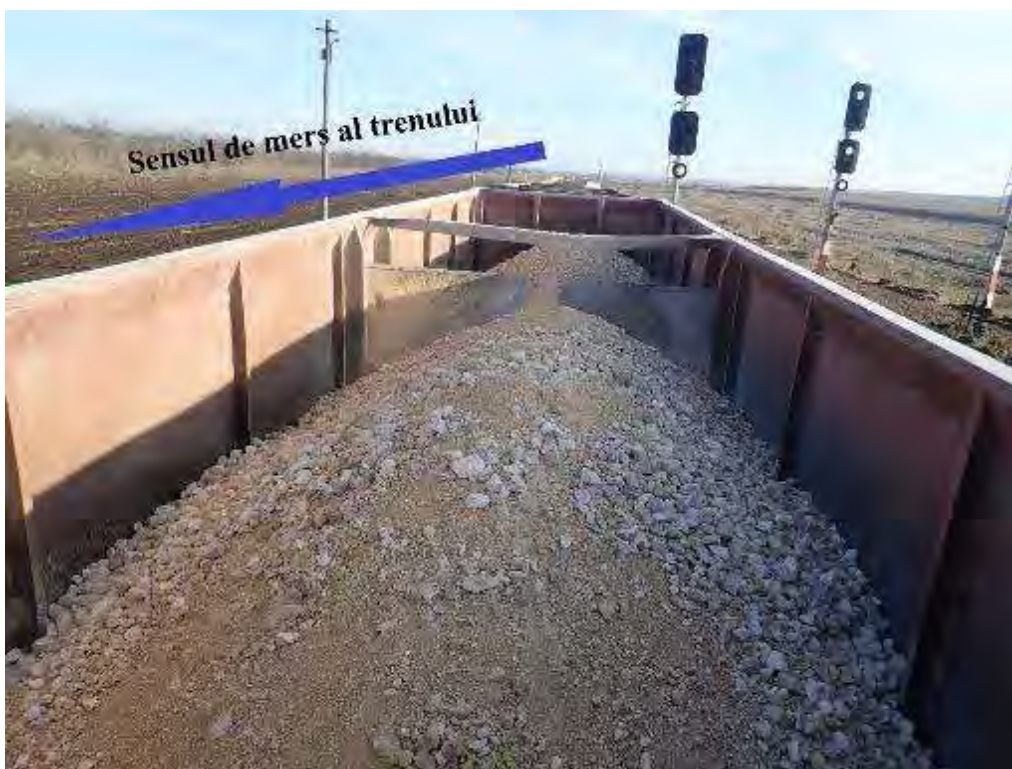
Foto nr.1 – Starea încărcăturii din vagonul nr.89536950076-7

- valorile înregistrate de instalația de cântărire sunt în daN – coeficient de transformare daN/ tone = 1,0197;
- din analiza raportului între sarcinile de pe cele două roți ale osiei corespunzătoare roților 1-2 (osia conducătoare) se constată că valoarea acestuia (1,33/1) depășea valoarea limită de 1,25/1 stabilită la pct.3.3 – Repartizarea încărcăturii din „Regulile de Încărcare” emise de către UIC;

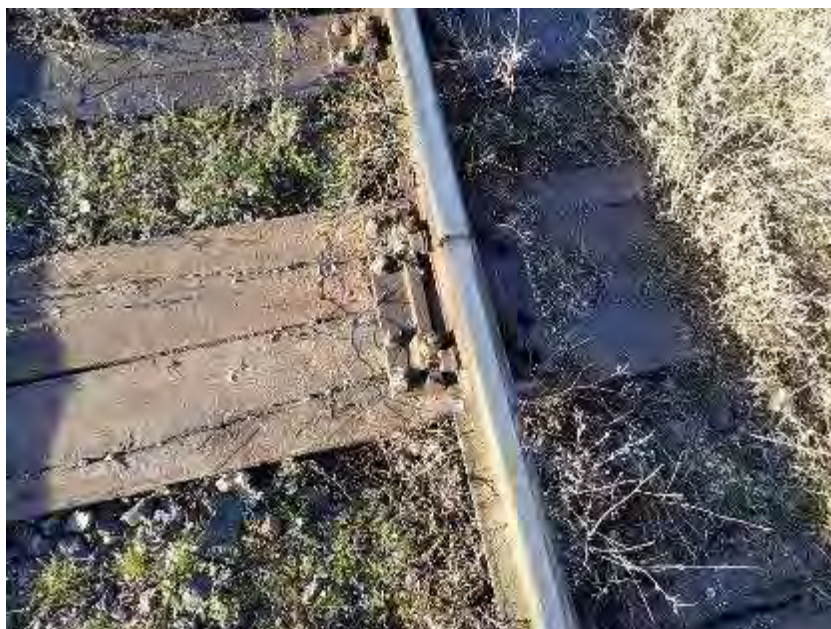
Foto nr.2 - punctul „0” - prima urmă de deraiere

Primul punct de deraiere a fost identificat pe linia 2 din stația CFR Nazarcea, la km 7+310, într-o zonă de traseu în curbă cu deviație stânga, pe șina din partea stângă (firul exterior al curbei), această fiind o urmă de cădere produsă de roata situată pe partea stângă (roata nr.1), în sensul de mers, de la prima osie a vagonului nr.89536950076-7, aflat al 5-lea din compunerea trenului. Acest punct a fost notat cu „0”.

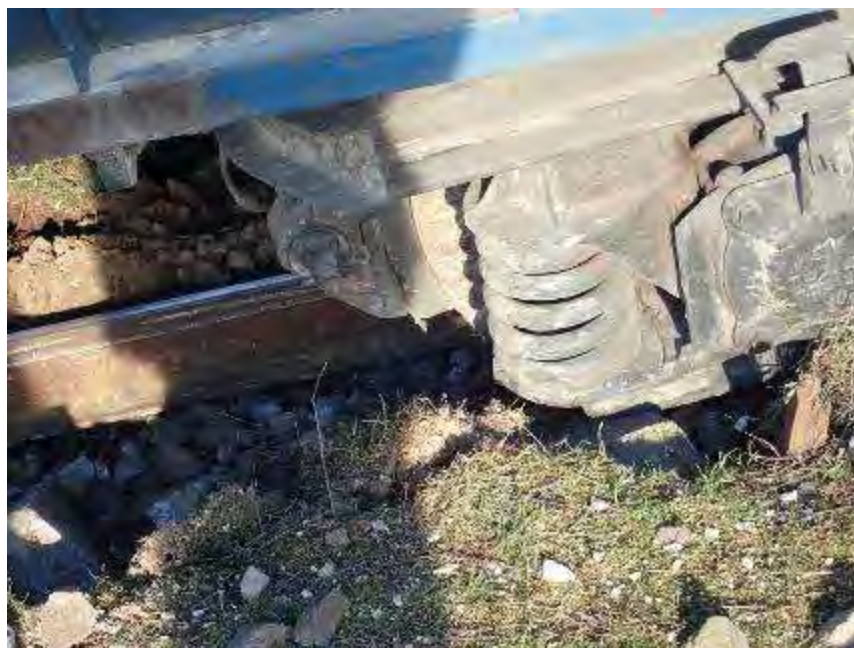
Foto nr.3 - Urma de cădere și roata de pe partea dreaptă a primei osii, căzută pe firul exterior

După căderea între firele căii a roții din partea stângă a primei osii sens de mers de la vagonul nr.895369500767, roata din partea dreapta sens de mers a căzut în exteriorul căii la o distanță de aproximativ 0,30 m față de punctul notat cu „0”.

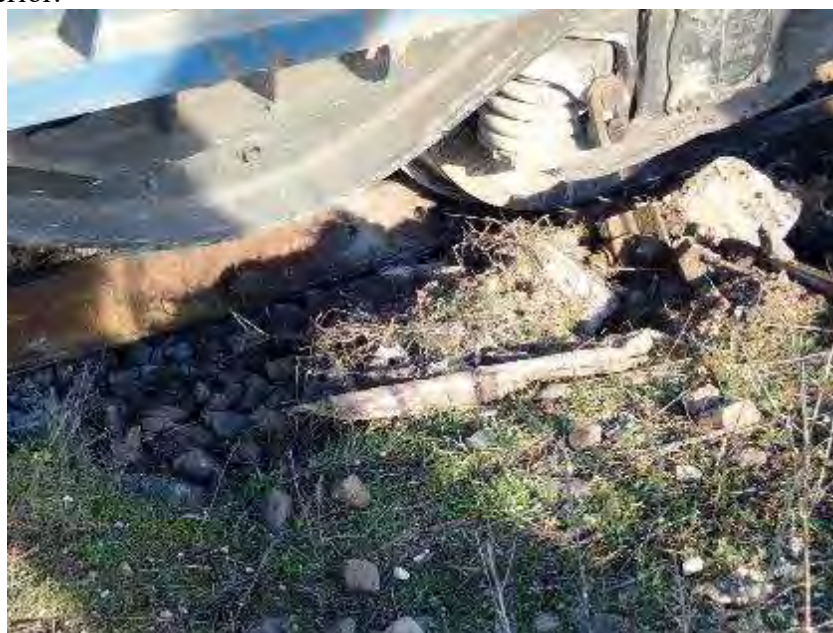
Foto nr.4 - vagoanele deraiate și șina deplasată/înclinată sub vagoane

Trenul a circulat în stare deraiată aproximativ 130 metri avariind traversele de lemn și beton din zona vagoanelor deraiate, precum și plăcile atât la interior, cât și la exterior. De asemenea, șina aflată sub vagoanele aflate în pozițiile 10, 11 și 12 în componerea trenului a fost deplasată de pe poziție și înclinată pe partea firului interior.

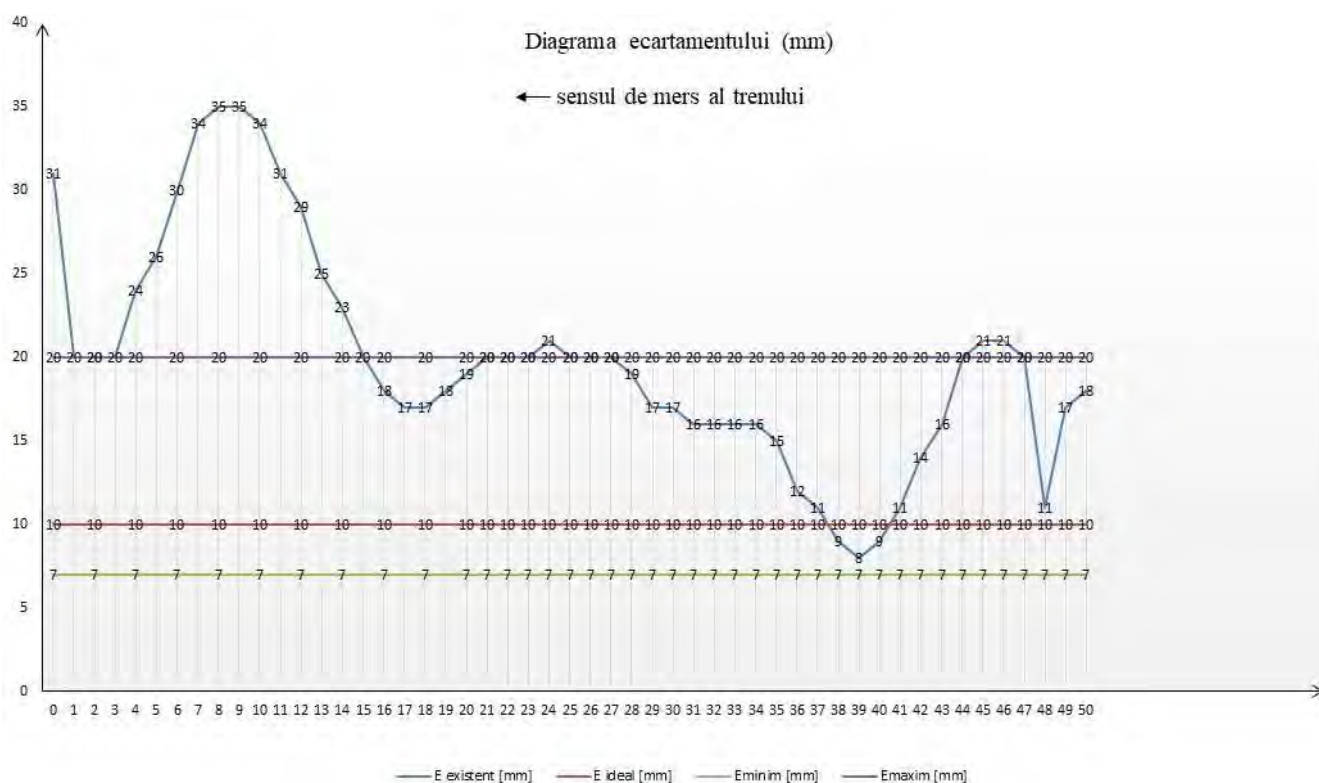
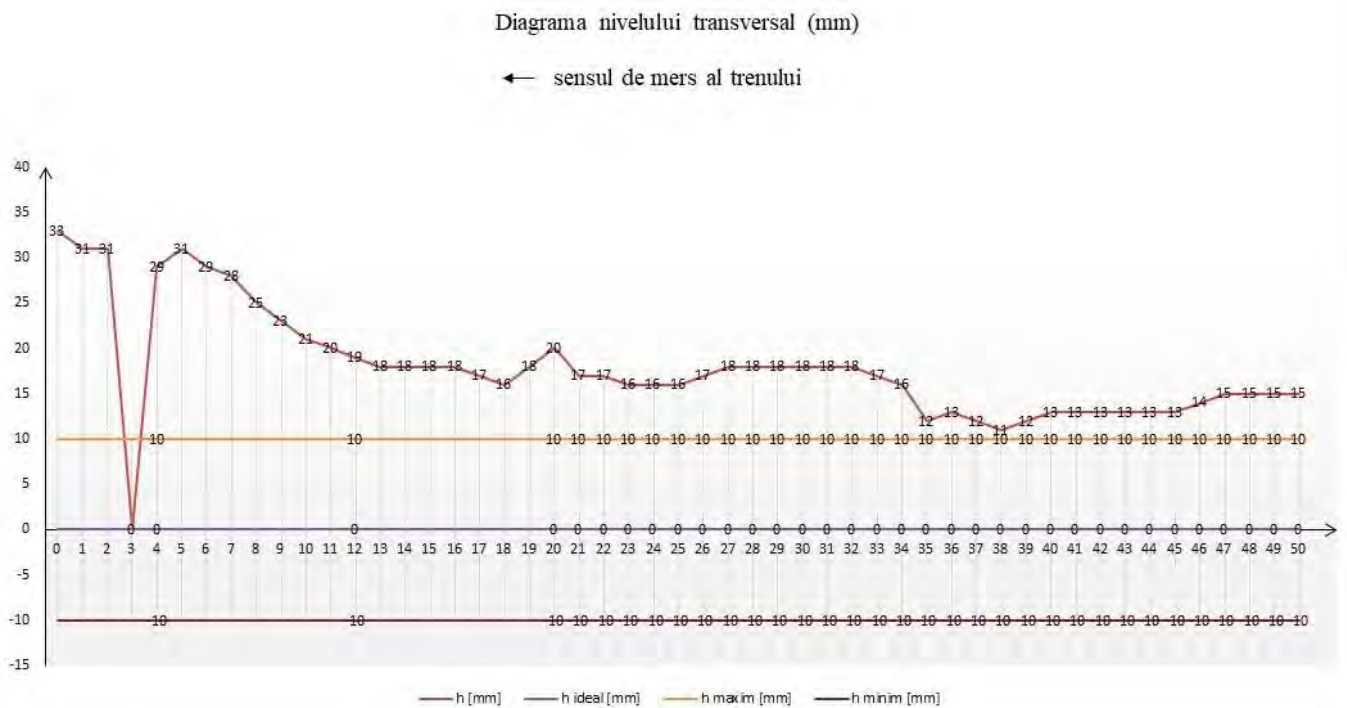
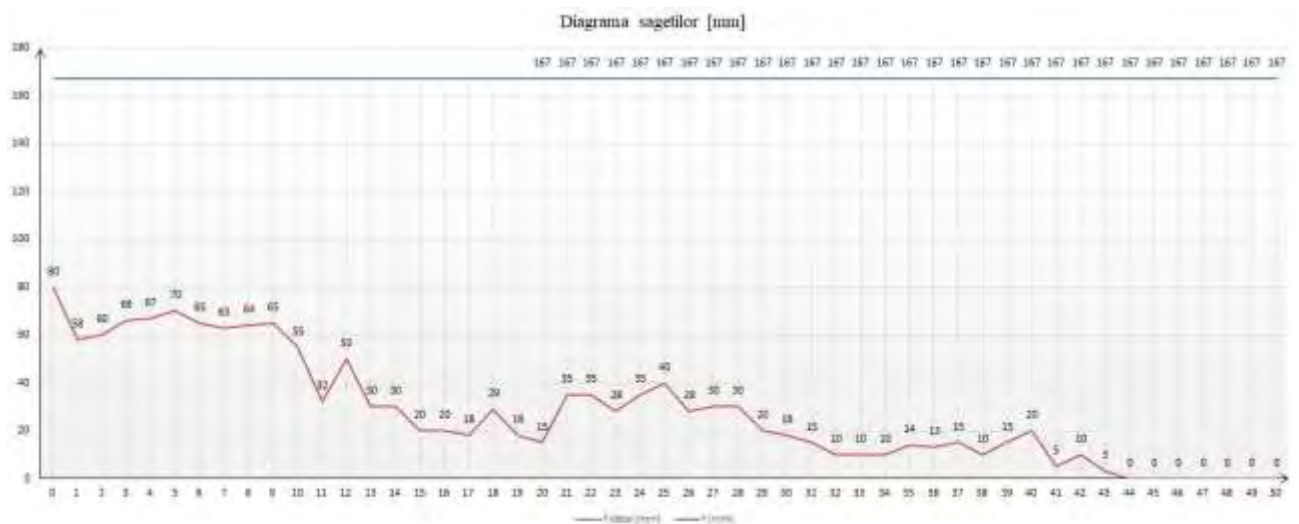
Figura nr.4 – ecartamentul, nivelul transversal al căii și săgețile curbei măsurate - analiză grafică

Valorile ecartamentului, nivelului transversal și a săgeților curbei, precum și variația acestora, sunt prezentate sub formă de diagrame în figurile următoare.

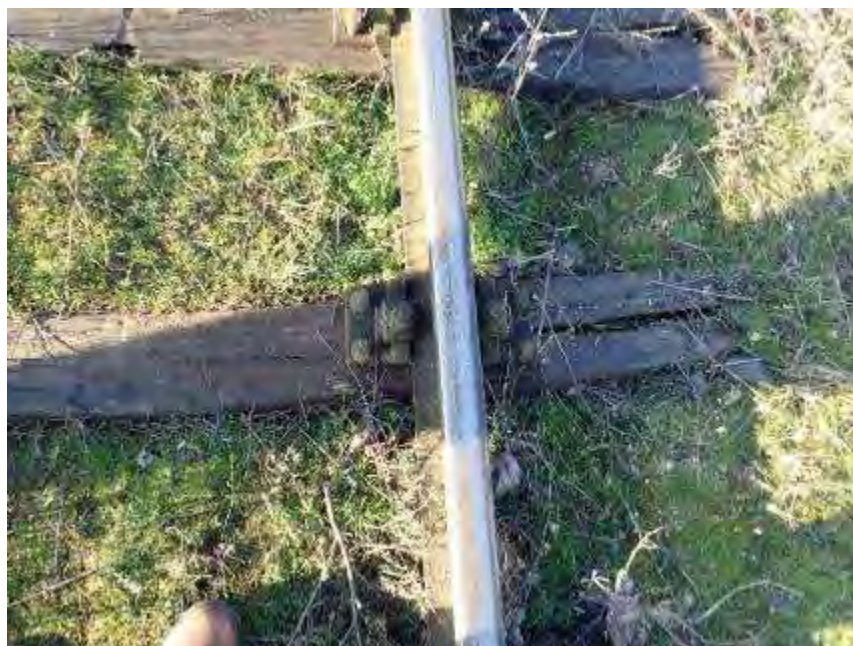
Foto nr.6 - traverse crăpate și putrede, lipsă prismă de balast

- T₁₈ - bună, prinderi inactive,
 - T₁₉ – putredă,
 - T₂₀, T₂₁ și T₂₂ - bune, prinderi complete și active,
 - T₂₃, T₂₄ și T₂₅ - putrede,
 - T₂₆, T₂₇, T₂₈, T₂₉ și T₃₀ - bune,

- T₃₁ - putredă,
 - T₃₂ ÷ T₃₈ - bune, prinderi active.
- prismă de piatră spartă nu exista, traversele fiind îngropate în pământ.

La verificarea suprastructurii căii s-a constatat că, în zona deraierii și cea premergătoare, traversele analizate aveau o stare necorespunzătoare, având defecte (putrezire, crăpături longitudinale) care afectau prinderea șinei de traversă și care, conform codurilor de practică impuneau înlocuirea acestor traverse în urgența I. Precizăm faptul că, atât la art.25, pct.2 din Instrucția de norme și toleranțe pentru construcția și întreținerea căii - nr.314/1989, cât și la art.25, pct.4 din aceeași instrucție este prevăzut că nu este admis:

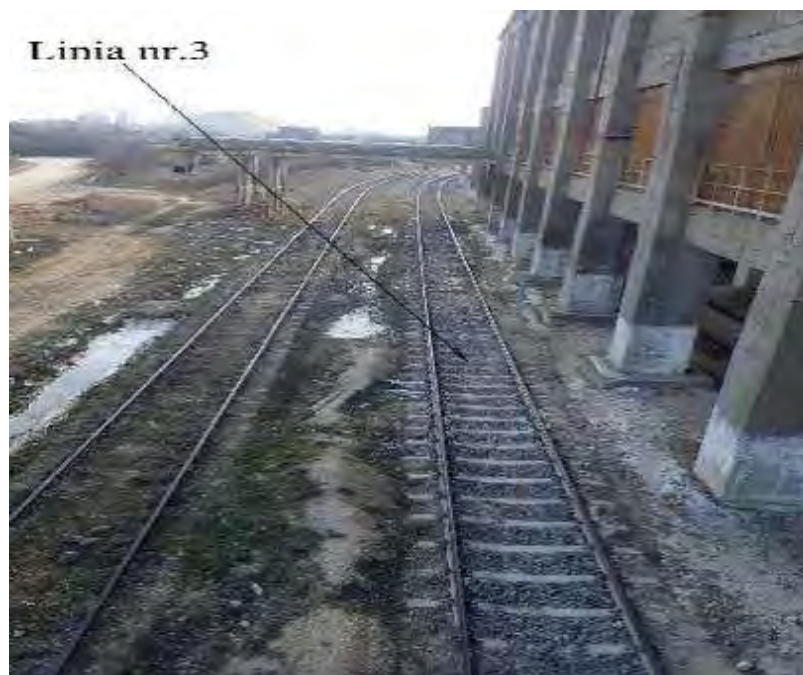
Foto nr.8 - locul de expediere a trenului implicat linia nr.3 din Cariera Luminița-Tașaul

Pentru verificarea modului de repartizare a încărcăturii în vagon era necesar ca personalul OTF să vizualizeze încărcătura la partea superioară (vagon descoperit). În conformitate cu prevederile fișei postului RTV avea atribuții referitoare la activitatea de predare-primire a vagoanelor, trebuind să urmărească respectarea condițiilor de siguranța circulației și de integritate a mărfurilor din vagoane. Protocolului de Securitate și Sănătate în Muncă/ Protecția și Stingerea Incendiilor, anexă la contractul cu nr.G.2.C6/31.08.2018, prevede că în cadrul ROMCIM - Cariera Luminița-Tașaul regula cardinală în cadrul „lucrului la înălțime” este respectarea regulii de ancorare permanentă a centurii de siguranță în cazul în care există risc de cădere în gol de la o înălțime mai mare de 1,8 m. Conform declarațiilor personalului din cadrul OTF, vizualizarea încărcăturii la partea superioară nu a fost făcută, OTF neluând măsuri de asigurare a dotărilor sau a unui spațiu corespunzător în vederea efectuării, de către personalul propriu, a acestei operații în siguranță.

Având în vedere cele de mai sus, se poate concluziona că, **neasigurarea, de către OTF, a condițiilor pentru efectuarea verificării repartizării încărcăturii în vagon**, constituie un **factor critic de natură organizațională** al producerii acestui accident. Întrucât acest factor critic ar putea afecta accidente sau incidente similare în viitor, comisia de investigare concluzionează că acesta reprezintă, pentru accidentul feroviar investigat, un **factor sistemic**.
