## RAPORT DE INVESTIGARE

al accidentului feroviar produs la data de 19.02.2022,  
pe raza de activitate a Sucursalei Regionale de Căi Ferate Craiova,  
în halta de mișcare Grozăvești,  
prin deraierea locomotivei LEMA 011 aflată în remorcarea trenului de marfă nr.57553

*Raport de investigare final  
17 februarie 2023*

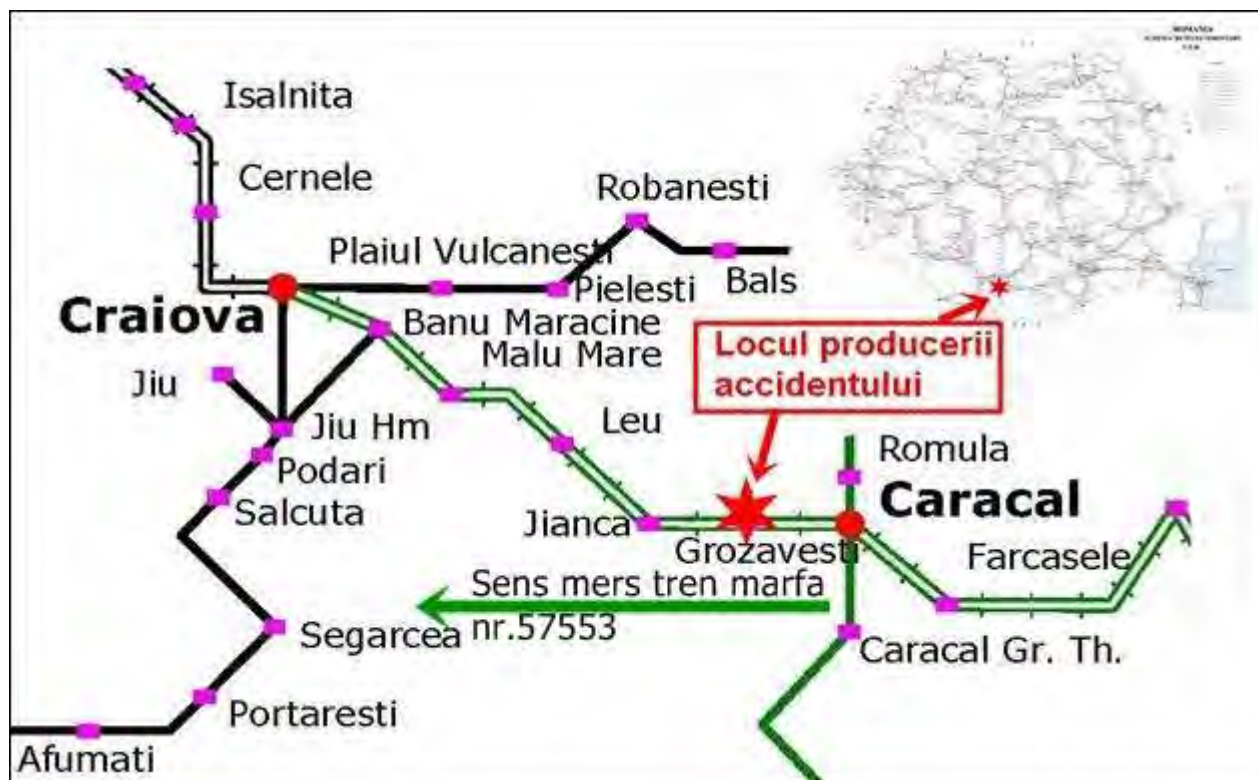
*Figura. nr.1. Locul producerii accidentului feroviar*

Deraierea s-a produs prin escaladarea feței active a ciupercii șinei de legătură, dintre inima schimbătorului de cale nr.7 și acul curb al acestuia, de pe firul din partea stângă a sensului de mers, de către roata atacantă din partea stângă a primei osii a locomotivei.

Prima osie a rulat în stare deraiată pe talpa șinei, materialul metalic de prindere și pe traverse, antrenând în deraiere și celelalte două osii ale boghiului.

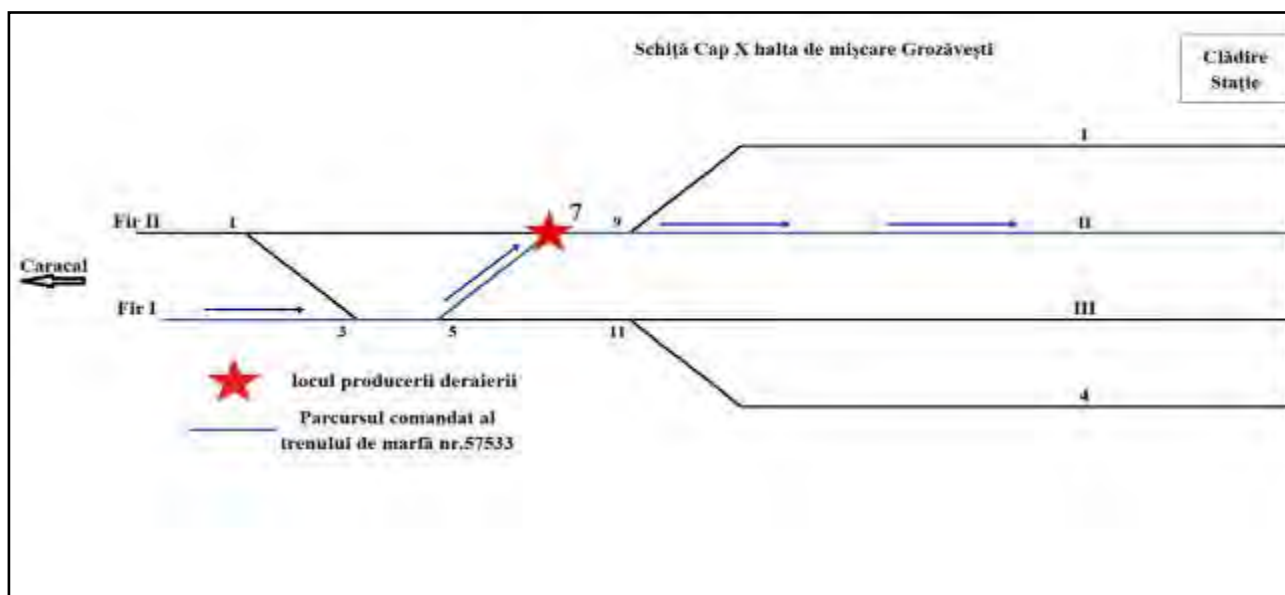
Figura nr.2 – Schița capului X al haltei de mișcare Grozăvești unde s-a produs accidentul feroviar

Circulația în stare deraiată pe talpa contraacelor, la prima joantă (sudată) a schimbătorului de cale nr.7, a produs ruperea contraacului drept și ruperea tălpii contraacului curb, în zona de influență a sudurii.

Locomotiva a circulat în stare deraiată o distanță de aproximativ 87 m, după care s-a oprit ca urmare a frânării de urgență produsă.

Punctul în care s-a produs deraierea se află în cuprinsul macazului propriu-zis al schimbătorului nr.7.

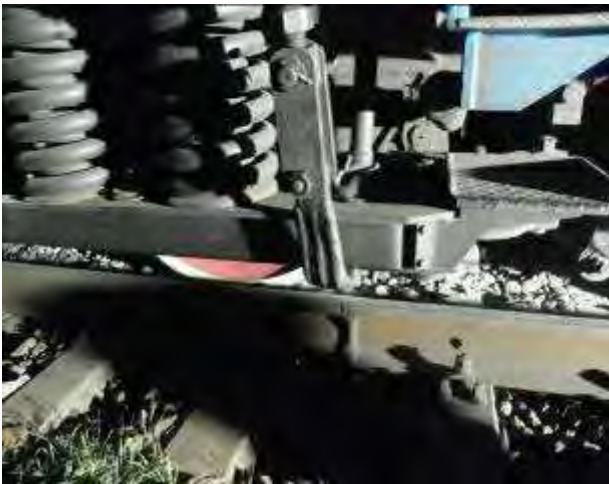
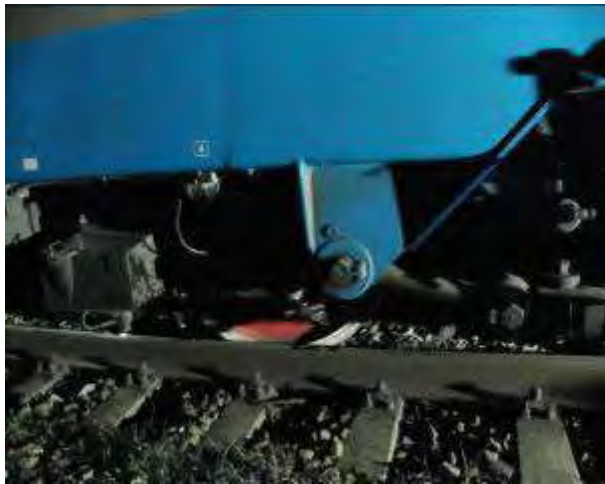
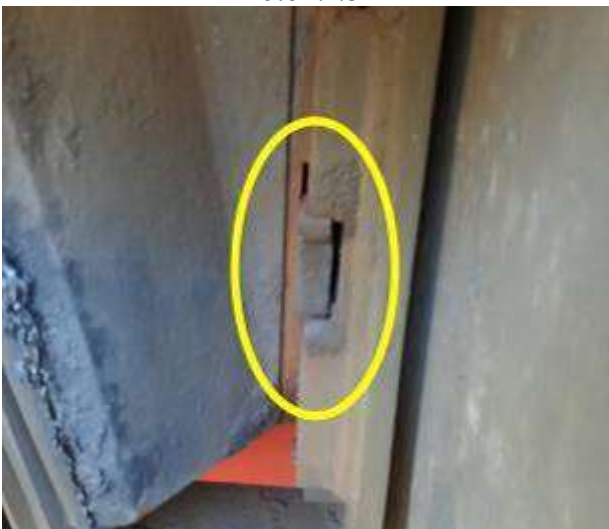
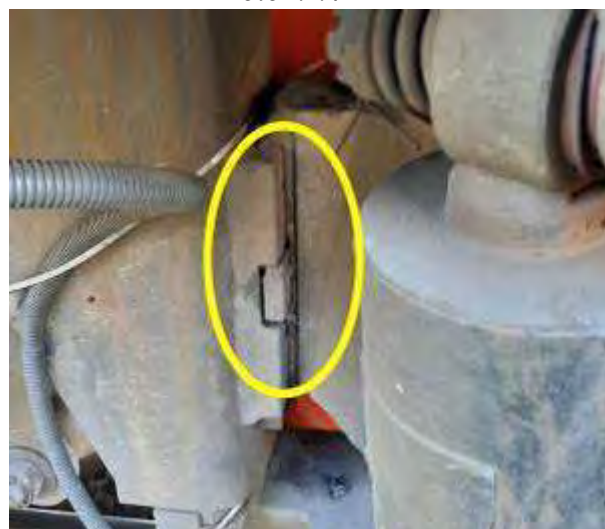
Locomotiva a fost condusă de la postul de conducere nr.II și, la sosirea la fața locului a comisiei de investigare, roțile osiilor nr.6, 5 și 4 ale primului boghiu în sensul de mers au fost deraiate pe firul II de circulație, roțile din partea dreaptă s-au aflat în interiorul ecartamentului căii – *foto nr.1,2,3 și 4* iar roțile din partea stângă s-au aflat în exteriorul ecartamentului căii. Adaosurile de la arcurile tip Metalastik nu erau mișcate din poziția normală la niciuna dintre osii – *foto nr.3,4, 5 și 6* numai pentru osia nr.6.

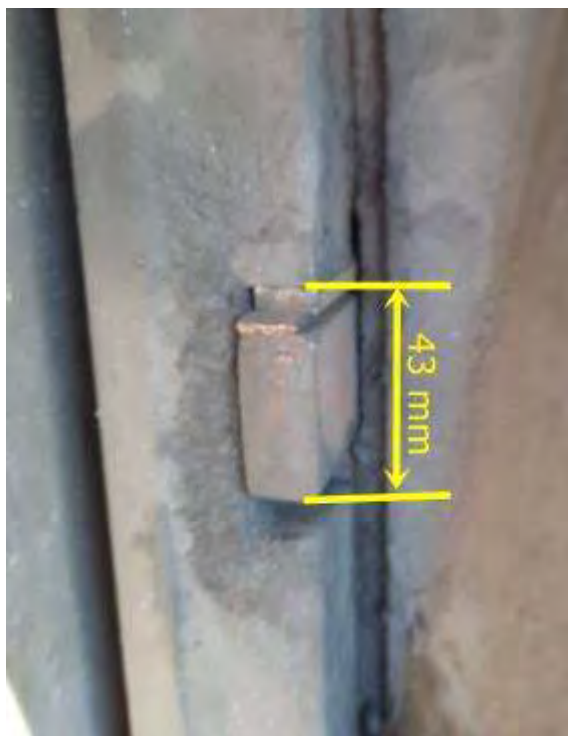
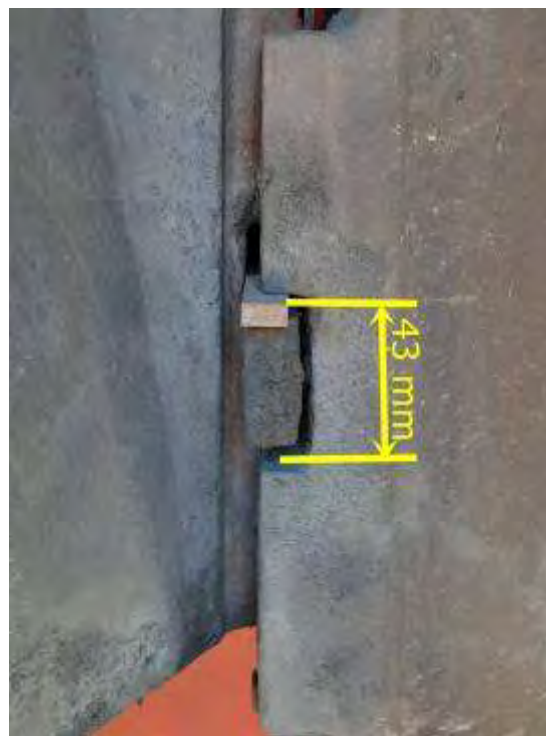
Foto nr.9

- adaos față și spate arc tip Metalastik, osia nr.6 partea dreaptă de 43 mm în loc de 30+/- 10 mm conform Anexei nr.2, punctul 2, subpunctul 2 din Ordinul nr.366 din 2008 – *foto nr.9 și 10;*

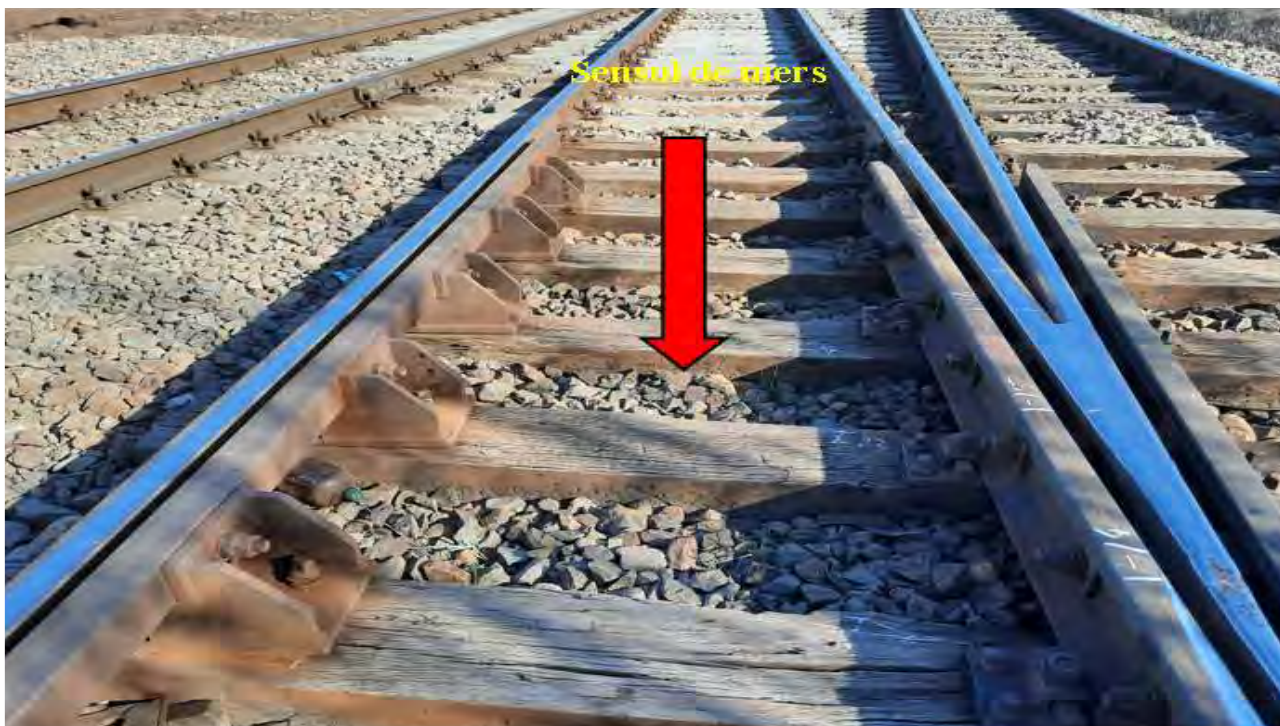
*Foto. nr.11– Sensul de mers al trenului prin atacarea schimbătorului nr. 7 de la ultima joantă*

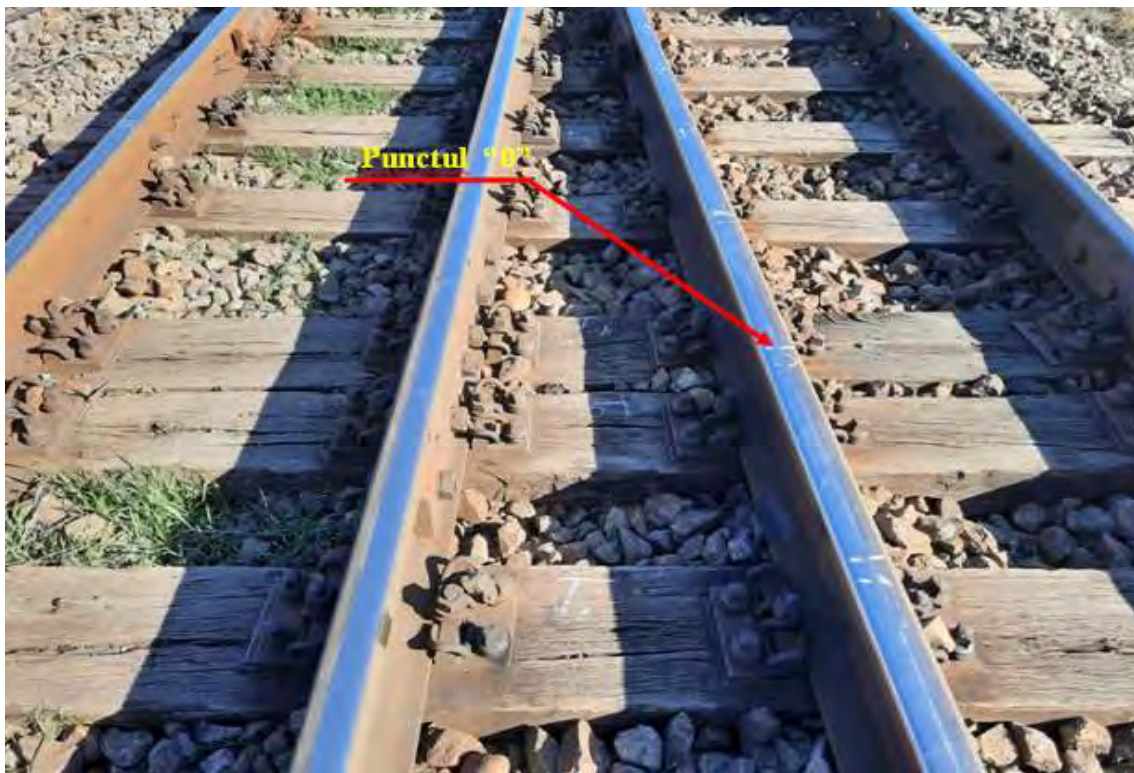
*Foto. nr.12– Punctul „0”: prima urmă de rulare a buzei bandajului unei roți*

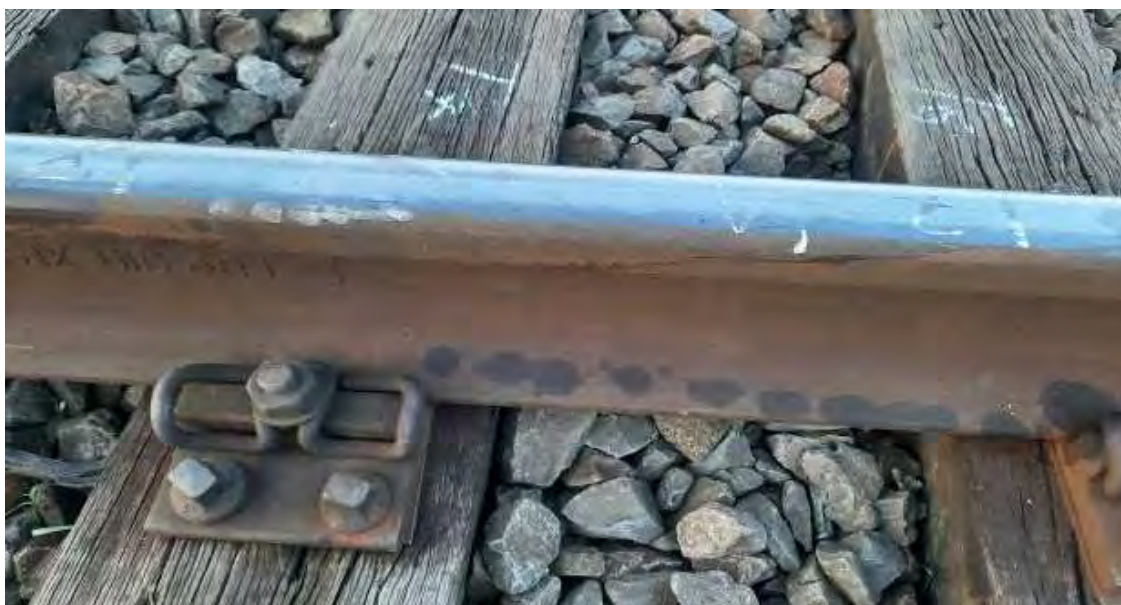
*Foto. nr.13 – Punctul „A”: prima urmă de cădere de pe flancul inactiv al ciupercii șinei*

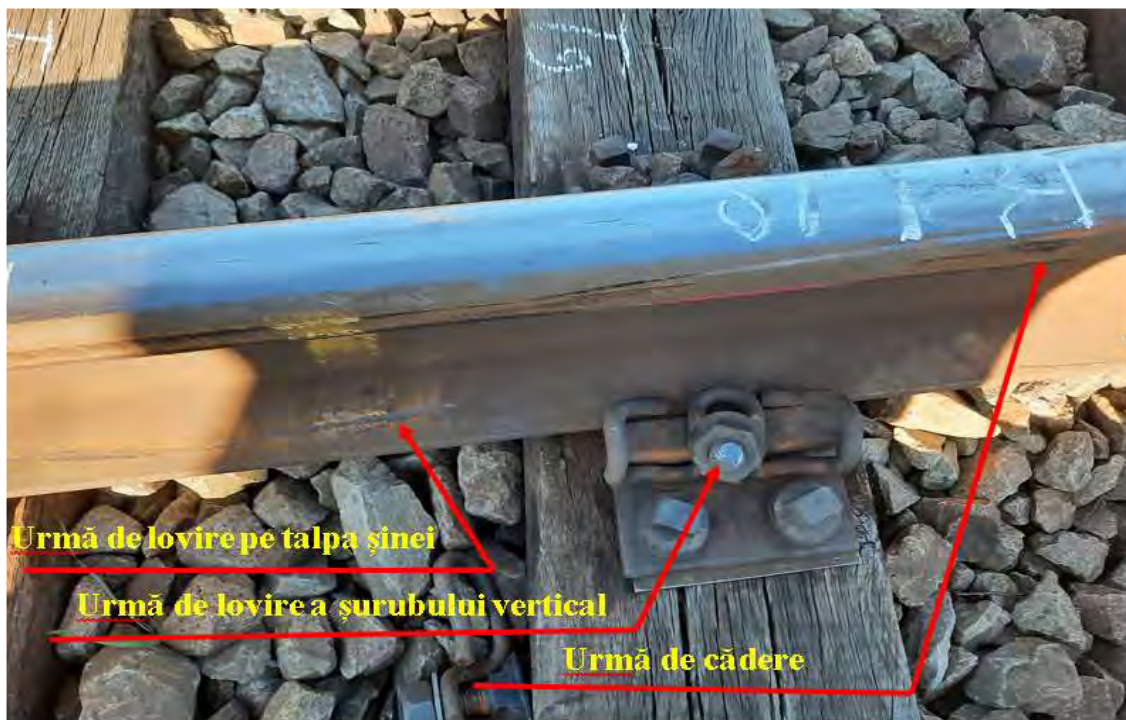
*Foto nr.14 – Punctul „B”: a doua urmă de cădere de pe flancul inactiv al ciupercii șinei pe talpa șinei*

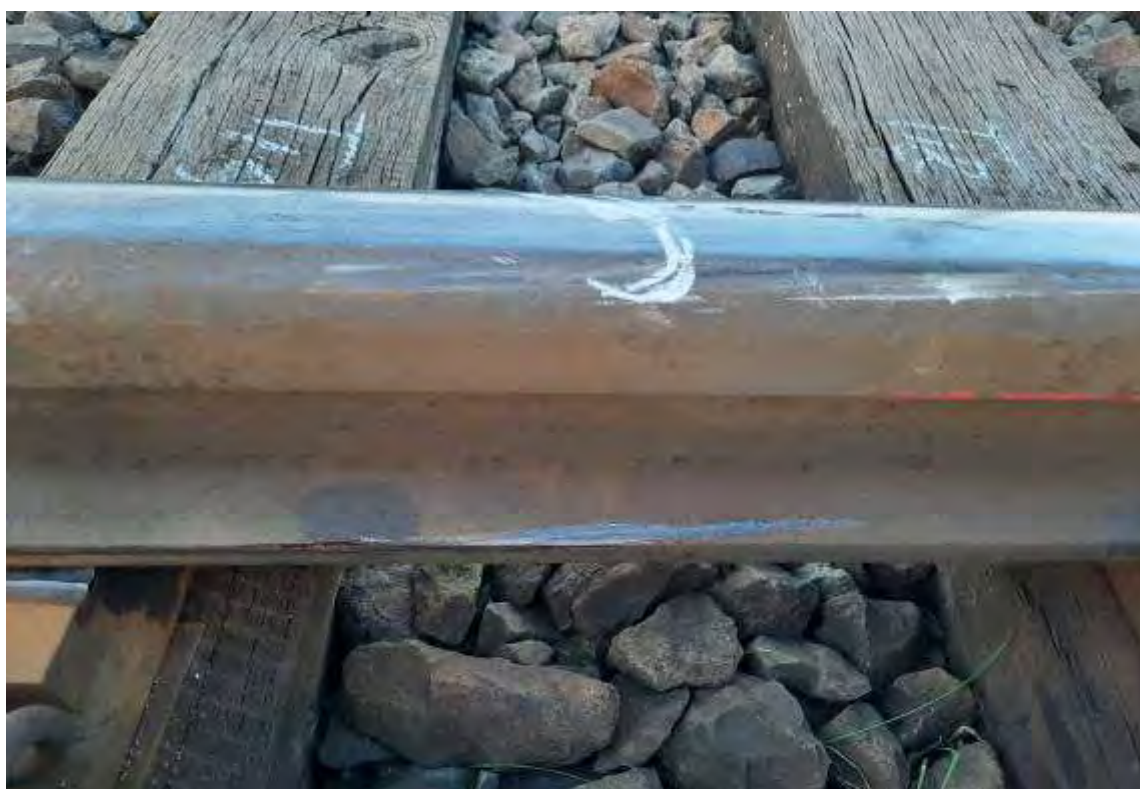
*Foto. nr.15– Punctul „C”: urmă de cădere de pe flancul inactiv al suprafeței de rulare a acului curb*

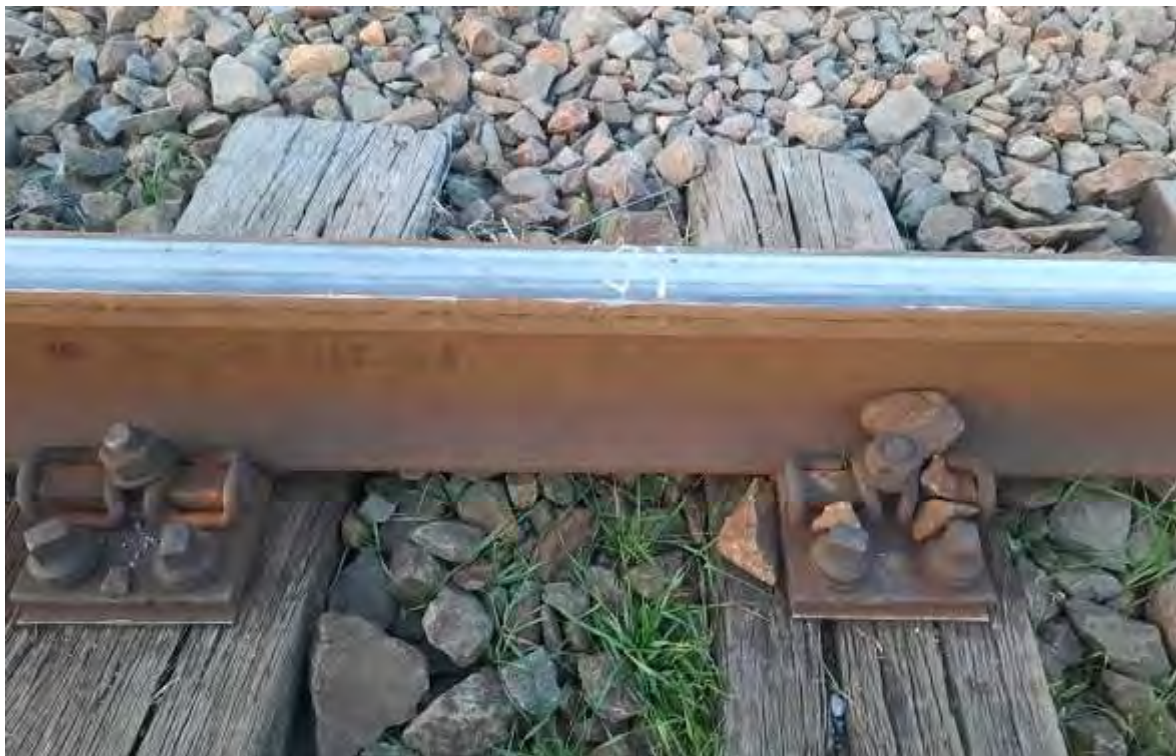
*Foto. nr.16 – Punctul „D”: urmă de cădere de pe flancul activ al suprafeței de rulare a șinei de legătură*

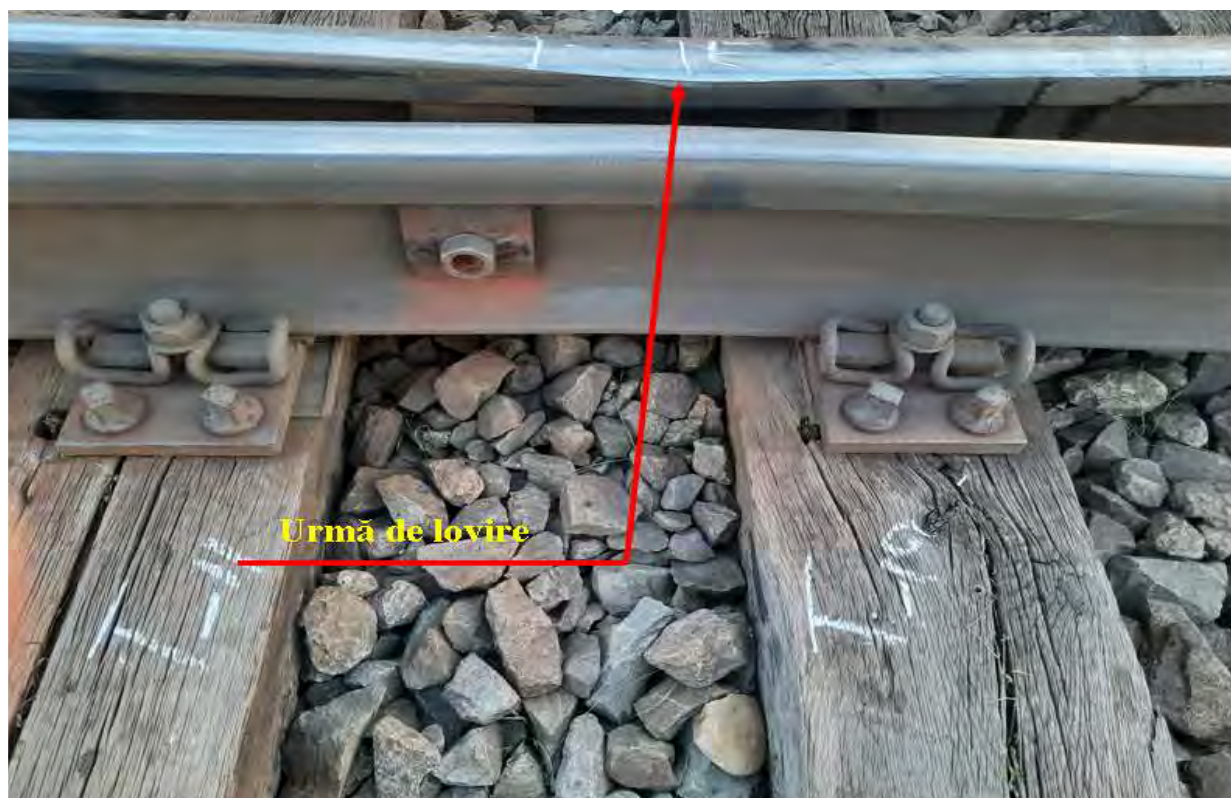
*Foto. nr. 17 – Punctul „E”: urmă de lovire a umărului aripii drepte a inimii*

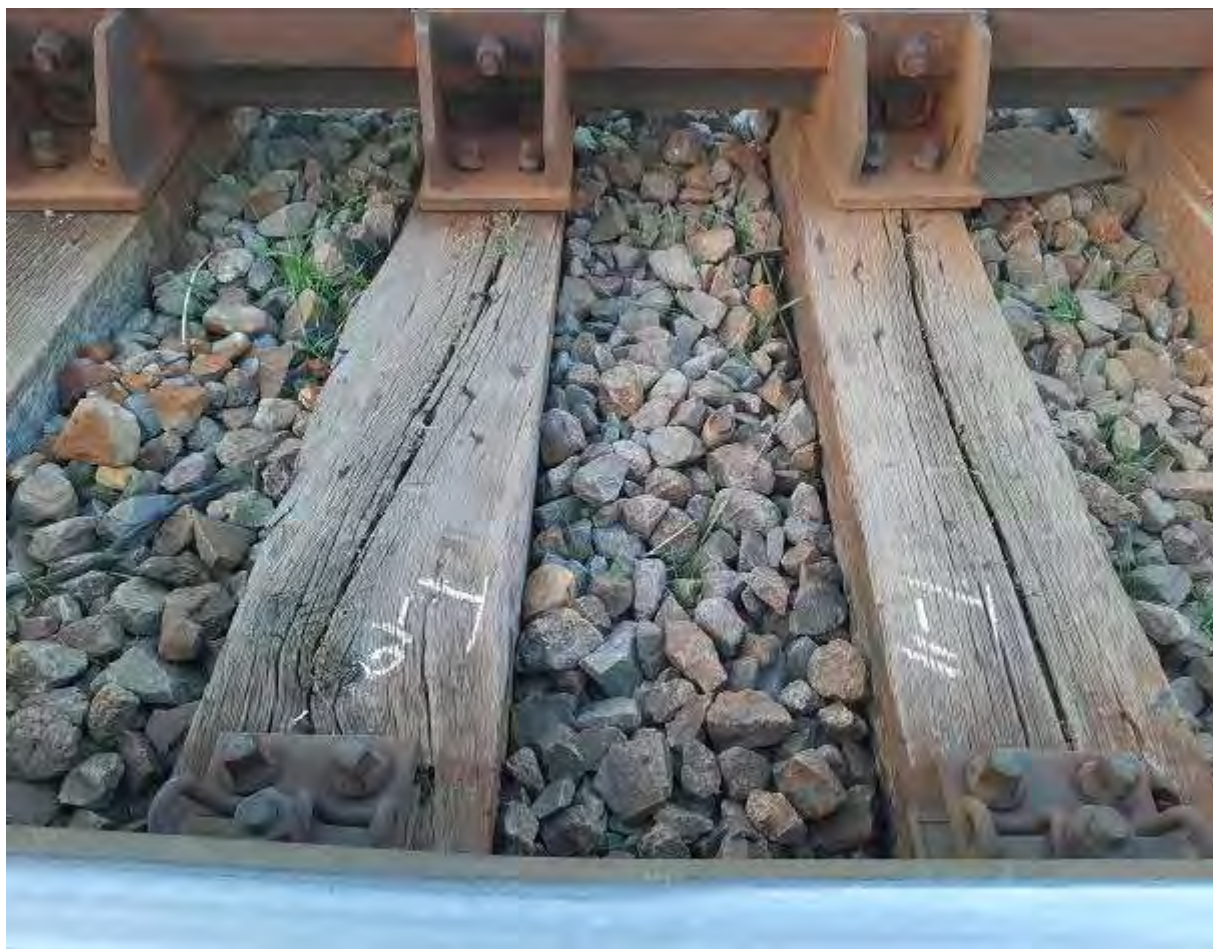
- vegetație;
- Traversa T<sub>9</sub> – prindere inactivă, crăpătură longitudinală cu vegetație în cuprinsul ei;  
*La traversele T<sub>11</sub>, T<sub>10</sub> și T<sub>9</sub> s-a constatat la fața locului că sub sarcina dinamică și datorită defectului de suprafață de la vârful inimii se produc deplasări pe verticală (lăsătură oarbă) a cadrului șină-traversă.*

*Foto. nr.18– Crăpături longitudinale la traversele nr. -10 și -11*

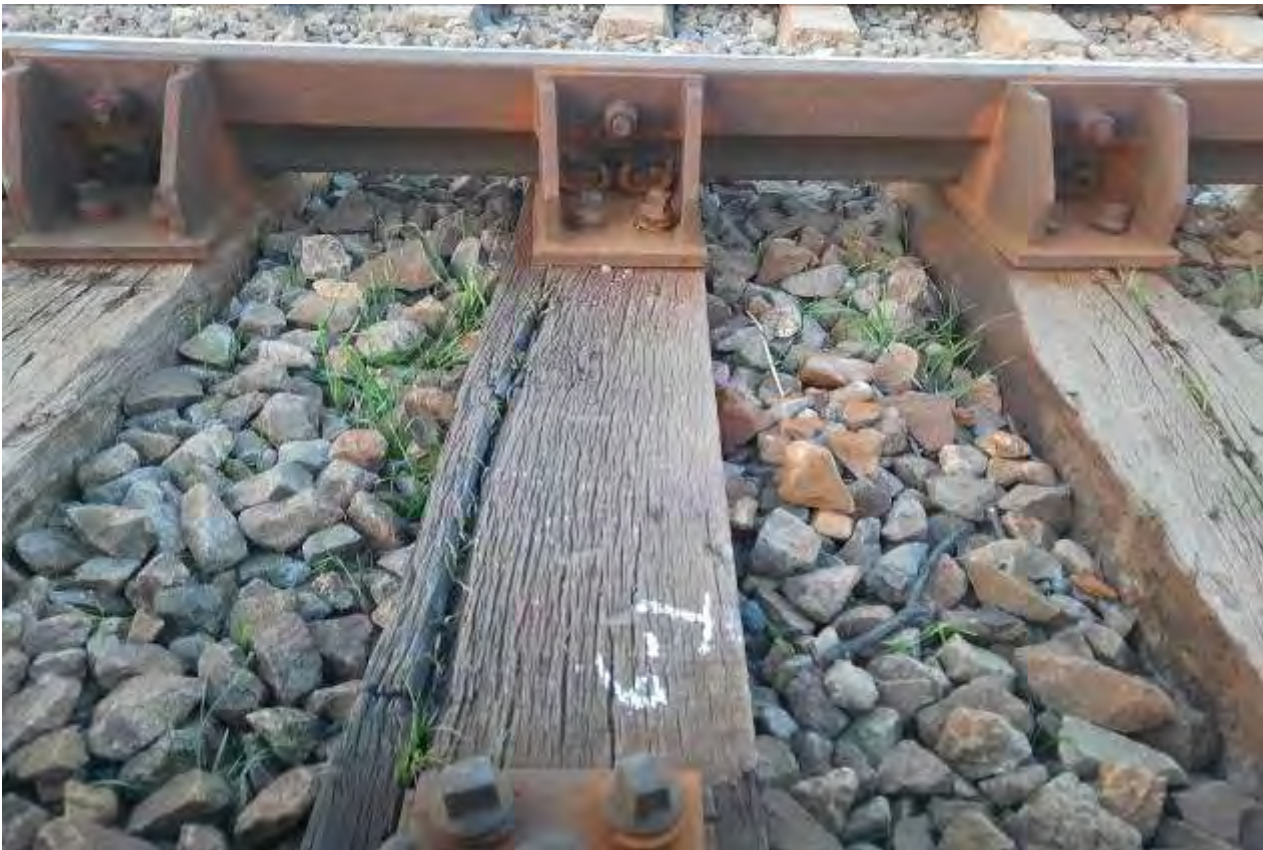
*Foto. nr.19– Crăpătură longitudinală cu vegetație în cuprinsul ei la traversa nr. –9*

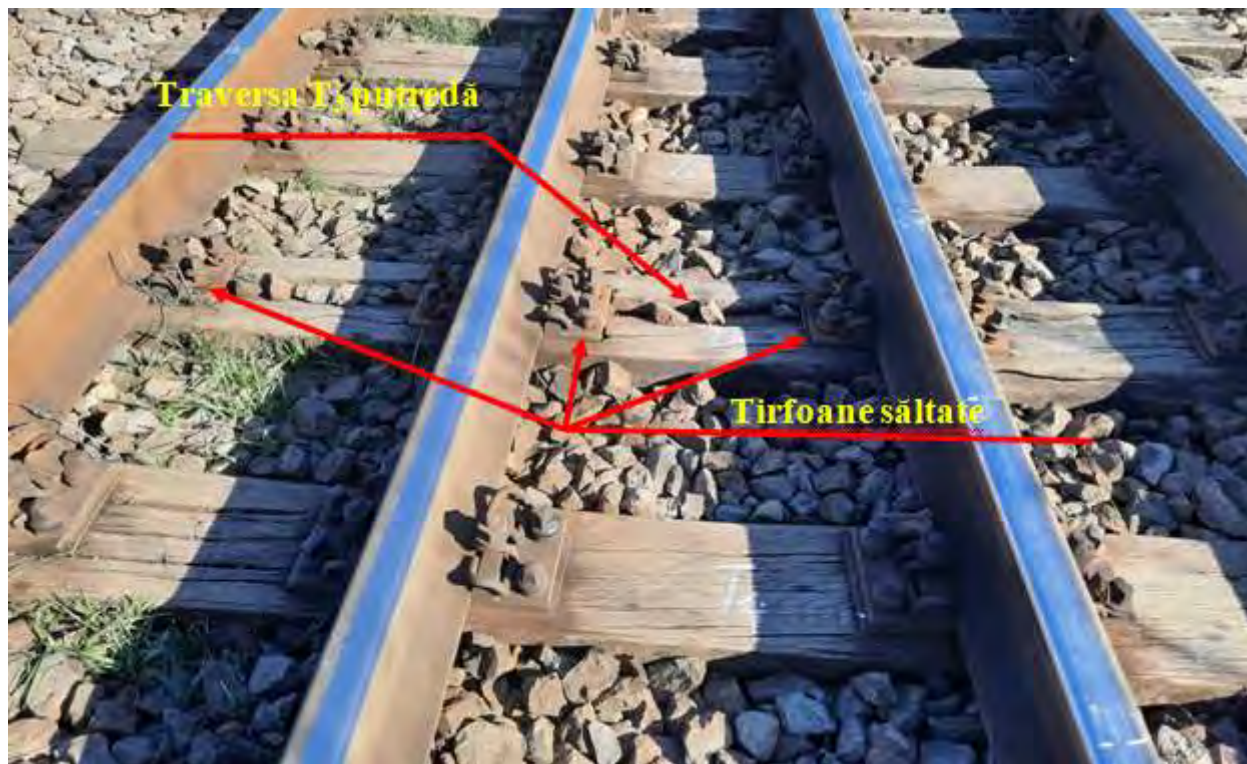
*Foto. nr.20 – Traversa nr. 3 putredă cu prinderea inactivă*
