RAPORT DE INVESTIGARE

al accidentului feroviar produs la data de 25.02.2022,
pe raza de activitate a Sucursalei Regionale de Căi Ferate București, în stația CFR Bucureștii Noi, linia
Guvernamentală, la km 0+280, prin deraierea locomotivei EA 725 de prima osie, locomotivă inactivă
aflată la urma trenului de marfă nr.68400

*Proiect Raport de investigare
23 februarie 2023*

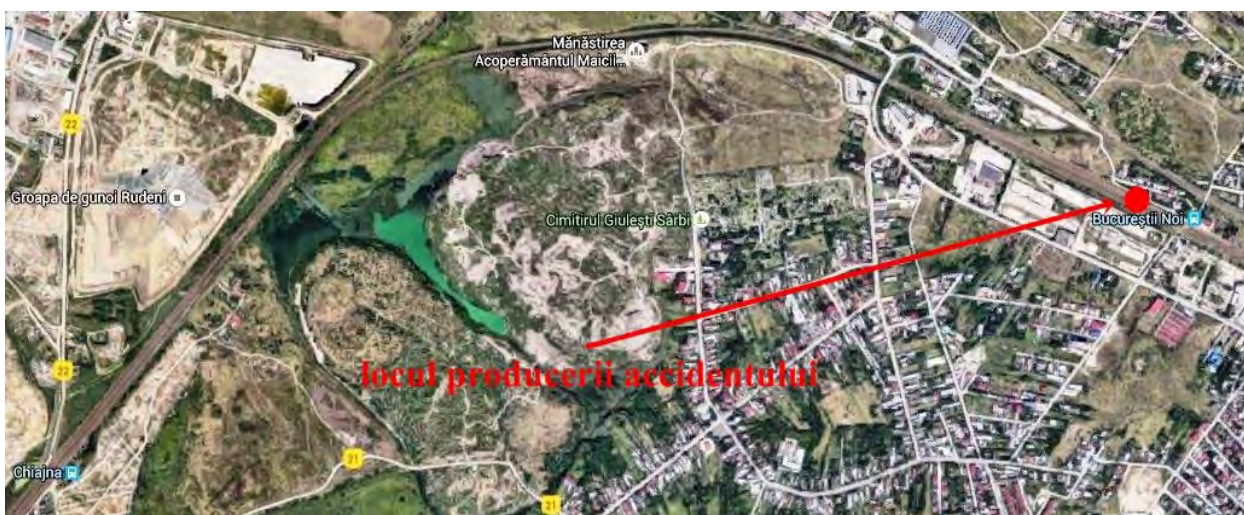
Figura. nr.1. Locul producerii accidentului feroviar

Deraierea s-a produs prin escaladarea firului exterior aflat pe partea dreaptă, în sensul de mers, de către roata atacantă a primei osii a locomotivei EA 725. În continuare roata care a escaladat a rulat pe partea superioară a șinei circa 1790 mm după care a căzut în exterior. Locomotiva EA 725 a circulat în stare deraiată o distanță de aproximativ 63 m.

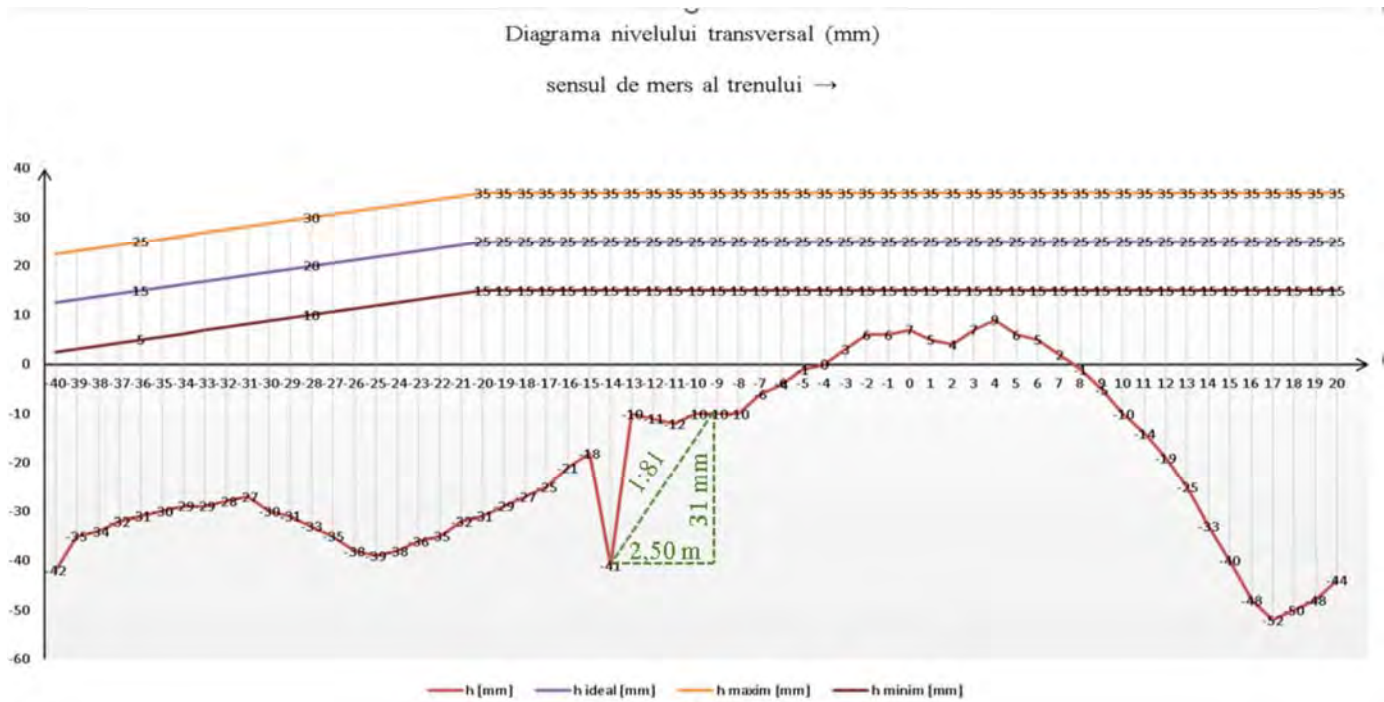
Diagrama nr. 2 - Diagrama nivelului transversal

Valoarea torsionării căii pe zona producerii accidentului, între punctele „-14” ÷ „-9” este de 31 mm, depășind valoarea maximă admisă a torsionării de 12,5 mm, având înclinarea rampei defectului de 1:81 față de înclinarea admisă a rampei de 1:200.

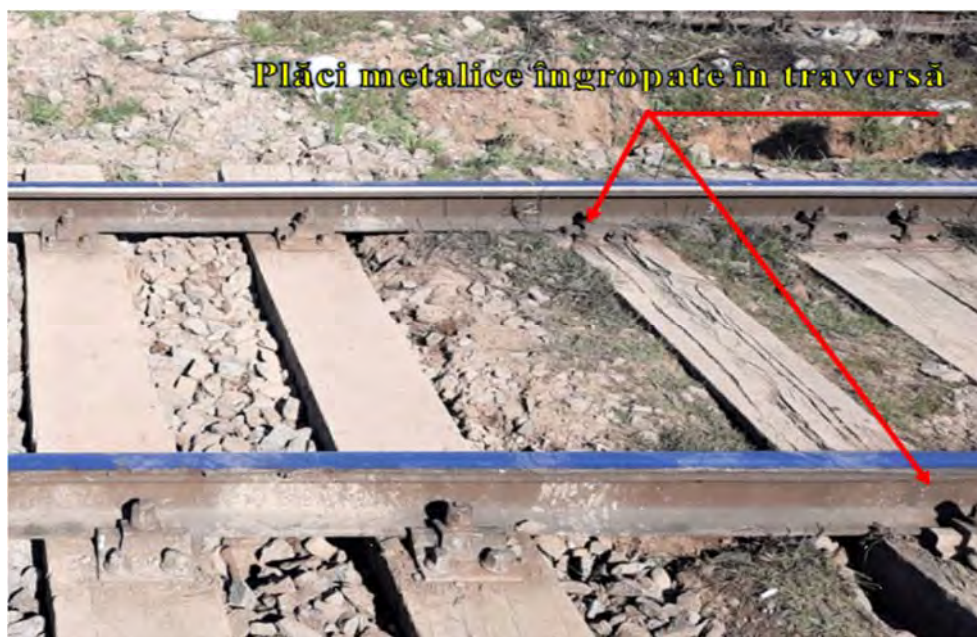
Prisma de piatră spartă pe zona unde a avut loc deraierea este parțial completă și prezintă un grad avansat de colmatare și vegetație crescută pe anumite porțiuni.

Foto nr. 1: Starea traverselor și a prisme de piatră spartă din vecinătatea punctului „0”

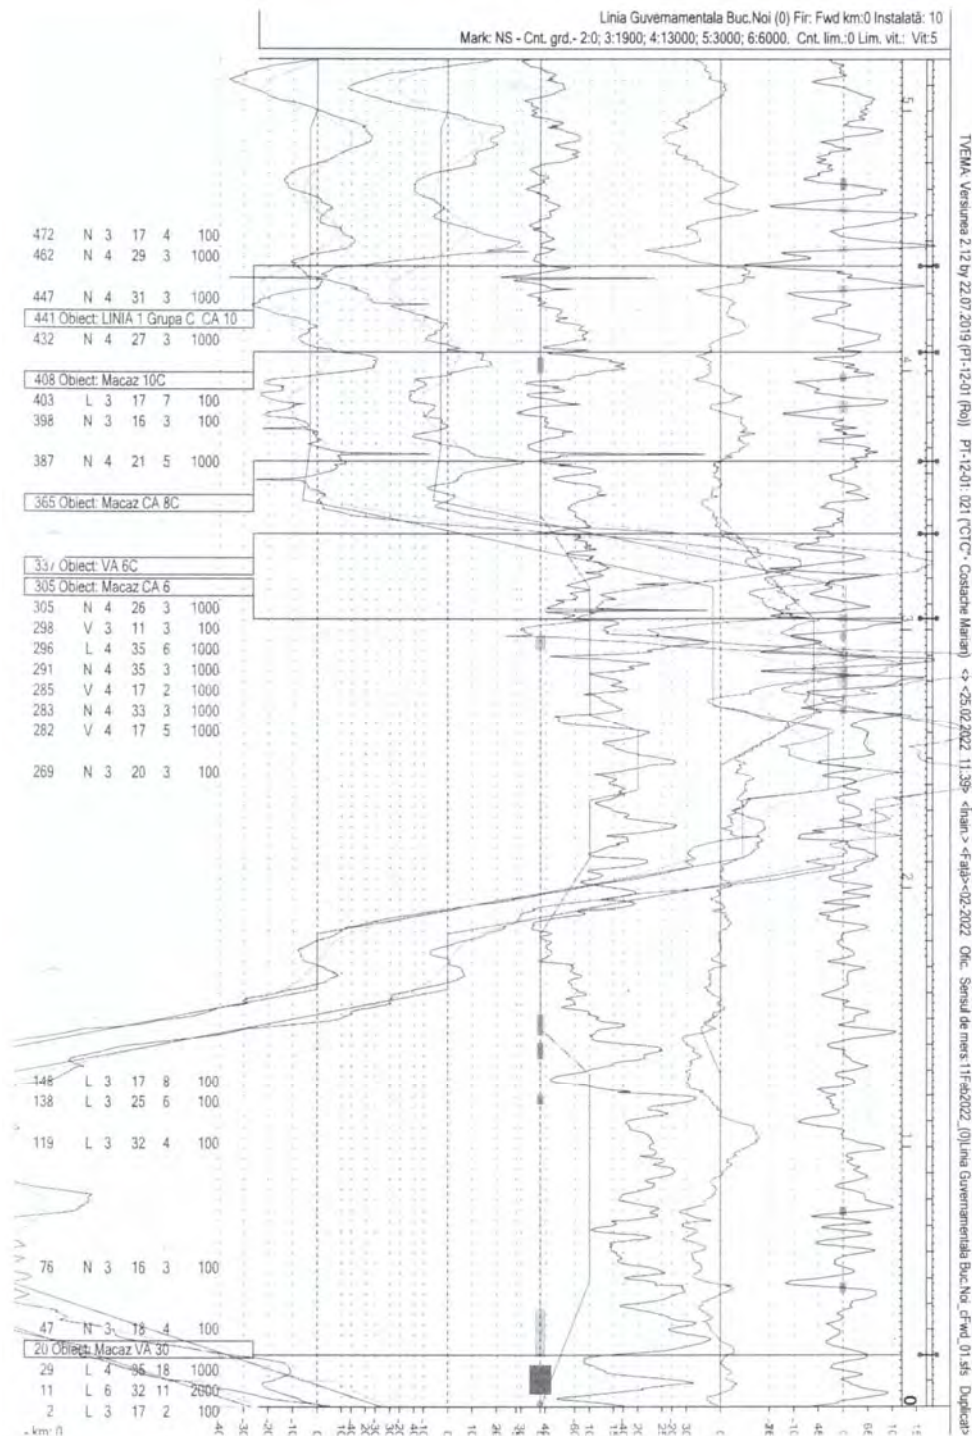
Foto. nr. 2 - Diagrama înregistrată pe banda CMC la verificarea liniei Governamentale, efectuate corespunzător trimestrului I 2022

Din analiza efectuată de comisia de specialitate, a benzii înregistrată cu ocazia verificării liniei 301X Bucureștii Noi – București Triaj (linia Governamentală), cu căruciorul de măsurat calea electronic, la data de 11.02.2022, au fost depistate 6 defecte la nivelul transversal: 3 defecte „N4”, 2 defecte „V4”, 1 defect „V3” și un defect la ecartament „L4”. Astfel, în zona producerii accidentului (km. 0+280), s-au înregistrat următoarele defecte:

- la km. 0+298, defect „V3” cu valoarea de 11 mm;
- la km. 0+296, defect „L4” cu valoarea de 35 mm;
- la km. 0+291, defect „N4” cu valoarea de 35 mm;
- la km. 0+285, defect „V4” cu valoarea de 17 mm;
- la km. 0+283, defect „N4” cu valoarea de 33 mm;
- la km. 0+282, defect „V4” cu valoarea de 17 mm;
- la km. 0+269, defect „N3” cu valoarea de 20 mm;

Defectele înregistrate la ultima măsurătoare cu CMC din data de 11.02.2022 au fost prelucrate și înaintate la Districtul 1 Bucureștii Noi în vederea întocmirii programului de remediere în data de 04.03.2022, după 21 de zile, deși în procedura SMCM „*INSTRUCȚIUNE DE LUCRU – Exploatarea căruciorului de măsurat calea, model PT-12-01*” la art.6 pct.3 este specificat că datele cu măsurătorile efectuate de CMC sunt preluate la terminarea măsurătorilor pe raza unui district, dar nu mai mult de 10 zile și în termen de 3 zile se prelucrează datele prelevate de CMC și se difuzează districtelor graficele și rapoartele defectelor în vederea remedierii acestora.

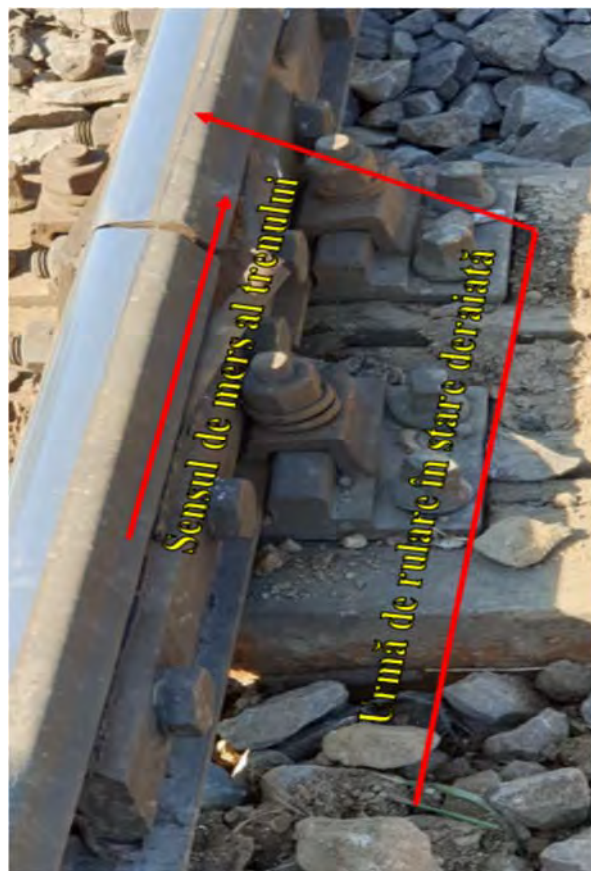
Din punctul „0” roata deraiată din dreapta a circulat cu buza bandajului pe suprafața de rulare a șinei de la firul exterior al curbei, pe o distanță de 1790 mm, după care părăsește flancul inactiv al șinei și cade în exteriorul căii.

Foto nr.3: Urmă de rulare pe ciuperca șinei firului exterior al curbei

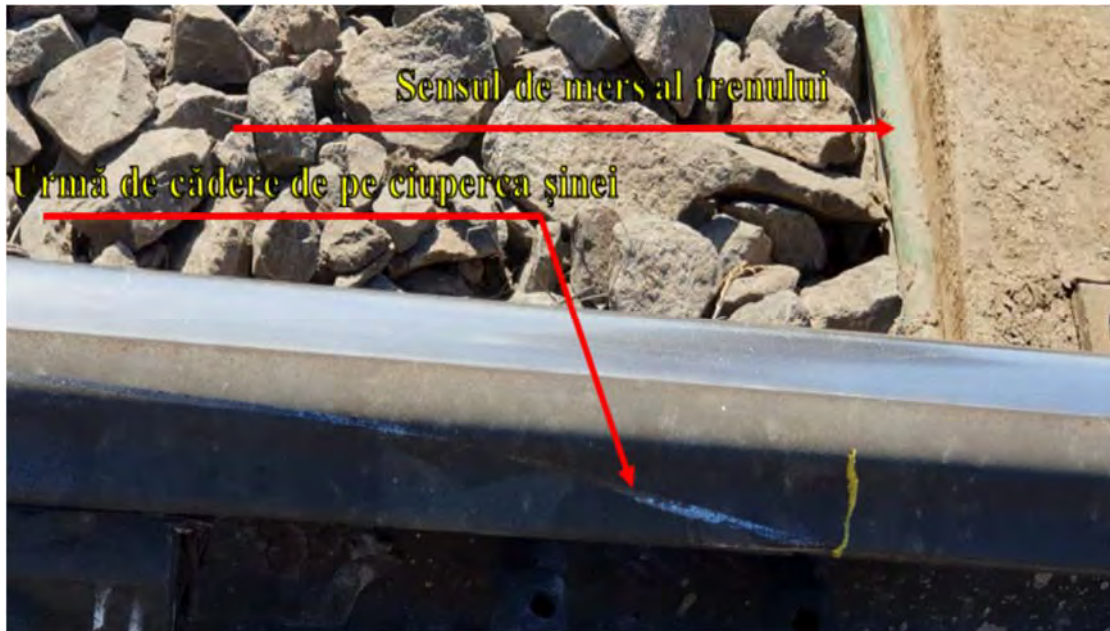
În planul transversal al căii, pe firul din partea stângă în sensul de mers al trenului (firul interior al curbei), s-a identificat o urmă de cădere în interiorul căii a roții corespondente din partea stângă a aceleiași osii.

Foto nr. 4: Urmă de cădere de pe ciuperca șinei firului exterior al curbei
