## RAPORT DE INVESTIGARE

privind accidentul feroviar produs la data de 02.04.2022, ora 18:15, pe raza de activitate a Sucursalei Regionale CF Craiova, în cuprinsul bretelei 15/21-17-25/31-29 din stația CFR Craiova, în circulația trenului de marfă nr.66708, prin deraierea a două vagoane din compunere

*Raport de investigare final  
28 martie 2023*

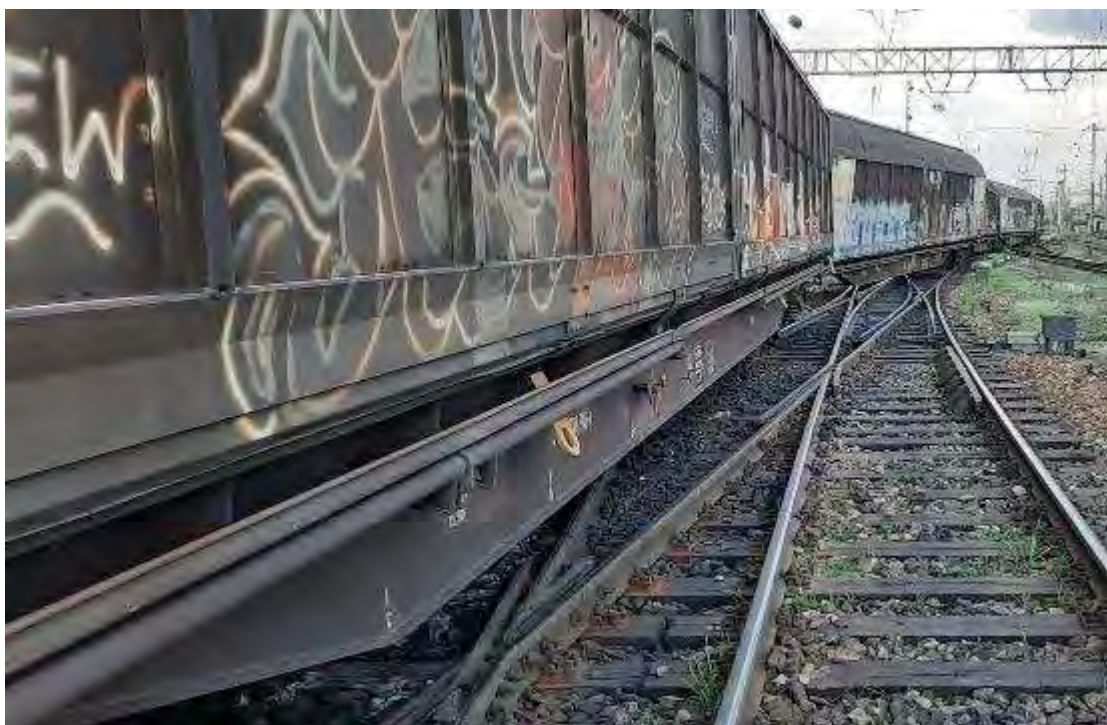
- vagonul de marfă nr.31842780080-6 era deraiat de ambele osii ale celui de-al doilea boghiu, în sensul de mers;
- vagonul de marfă nr.31802780505-6 era deraiat de ambele osii ale primului boghiu, în sensul de mers, și avea conducta generală de aer ruptă.

*Foto nr.2 – vagoanele deraiate în zona bretelei 15/21-17-25/31-29*

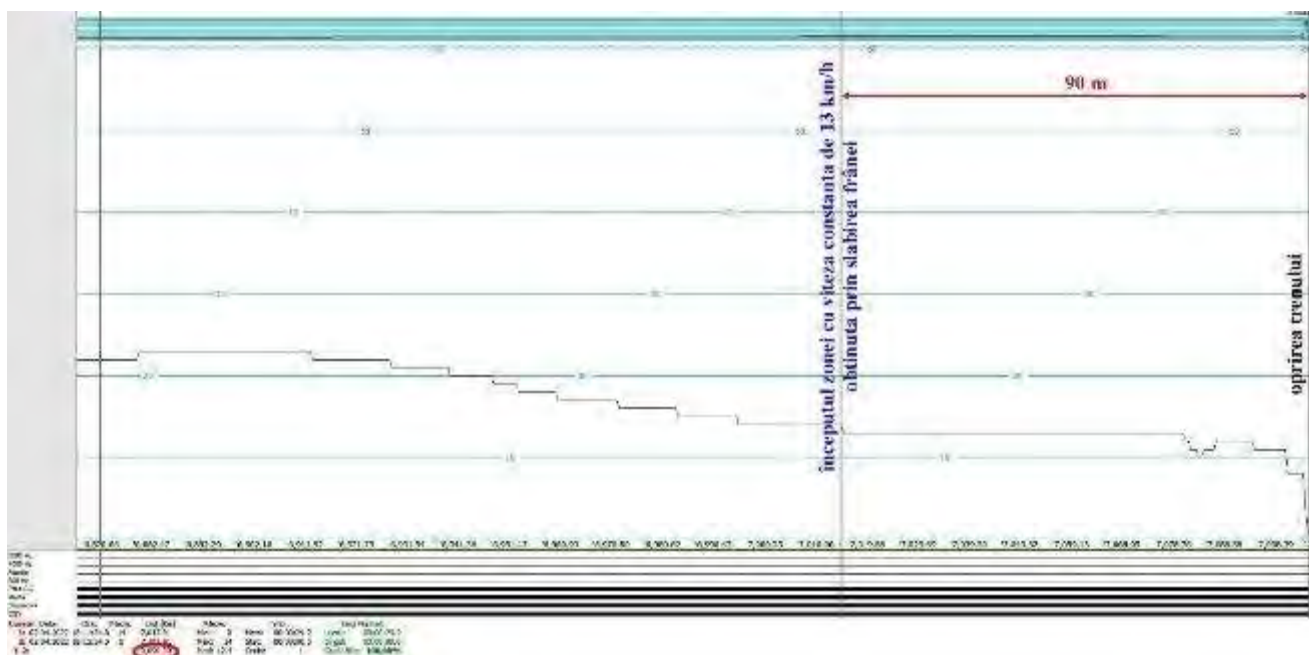
După slăbirea frânelor trenul a circulat o distanță de 61 m cu viteza constantă de 13 km/h după care, cu 29 m înainte de oprire, s-a produs deraierea primei osii a celui de-al doilea boghiu a vagonului de marfă nr.31842780080-6 (Figura nr.5 și nr.6).

Figura nr.5 – distanța de 90 m de la momentul slăbirii frânelor până la oprirea trenului

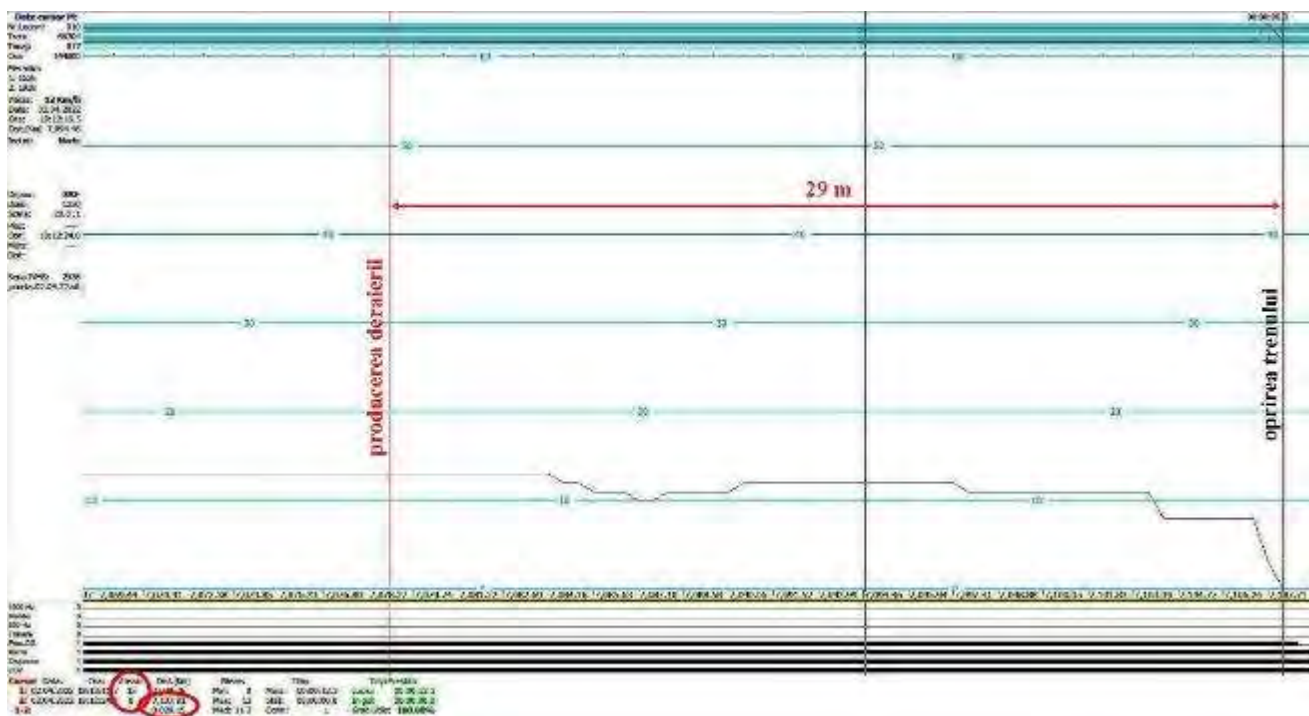
Figura nr.6 – distanța de 29 m pe care trenul a circulat deraiat

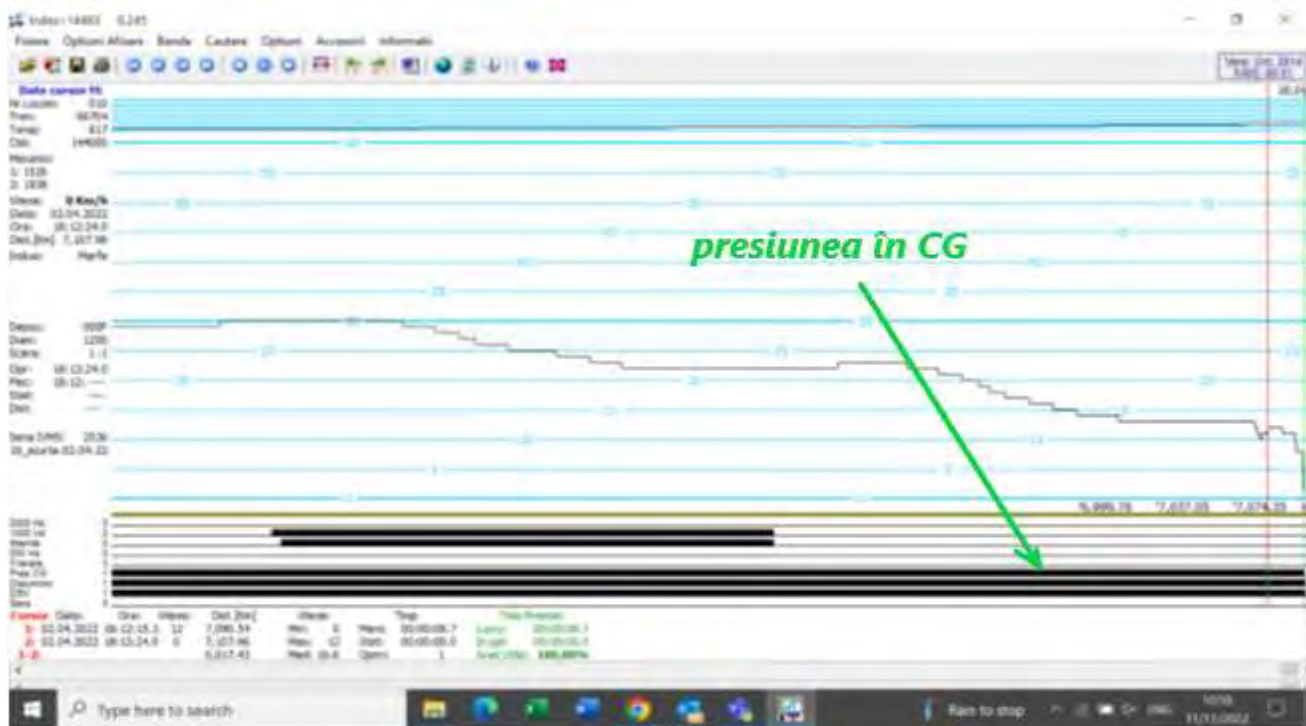
Din diagrama vitezei prezentată în Figura nr.7, reiese că presiunea în conducta generală a scăzut sub valoarea de înregistrare (circa 1,5 bari) la oprirea trenului, ceea ce ne conduce la concluzia că, cel mai probabil, întreruperea acesteia, între vagoanele aflate al 4-lea și al 5-lea din compunere, s-a produs în momentul opririi trenului.

Figura nr.7 – existența presiunii aerului în conducta generală de aer

Analizând datele înregistrate de instalația IVMS de pe locomotiva LE-MA 010, comisia de investigare a concluzionat că la momentul producerii deraierii conducta generală de aer a trenului era în proces de realimentare, astfel că instalațiile de frână automată ale vagoanelor erau în regim de defrânare (slăbirea forței de apăsare a saboților de frână pe roți având ca efect reducerea forței de frânare).

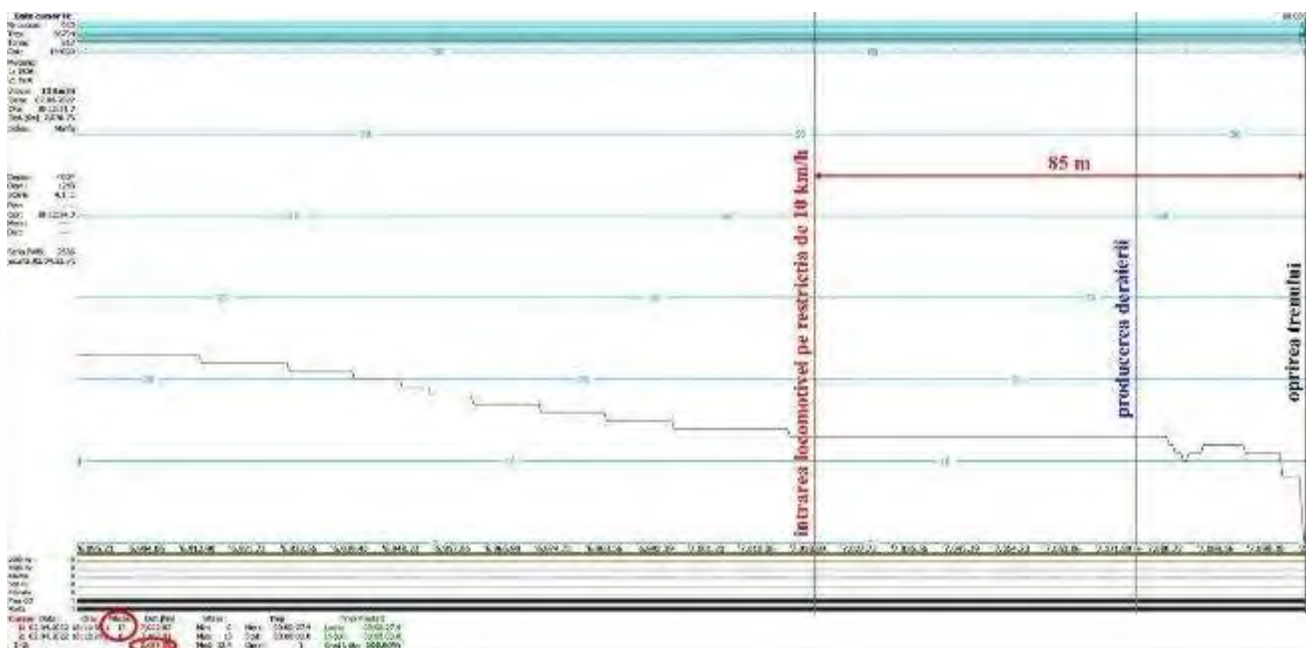
Referitor la viteza pe care o avea locomotiva trenului la intrarea pe restricția de viteză de 10 km/h existentă pe schimbătorul de cale nr.33, din analiza datelor înregistrate de instalația IVMS a rezultat că aceasta a fost de 13 km/h (Figura nr.8). La determinarea acestei viteze s-a ținut cont că, de la locul opririi primei osii deraiate până la punctul de la care începe restricția era o distanță de 24 m, iar distanța măsurată la această osie până la extremitatea din față a locomotivei era de 109 m, rezultând că intrarea locomotivei pe restricție s-a făcut cu 85 m înainte de oprirea trenului.

Figura nr.8 – analiza vitezei pe zona restricției de viteză

Precizăm faptul că, depășirea cu 3 km/h a vitezei de circulație admisă în zona producerii deraierii (10 km/h), se încadrează în limitele stabilite prin clasa de precizie și toleranțele de înregistrare ale acestei instalații IVMS de pe locomotivă.

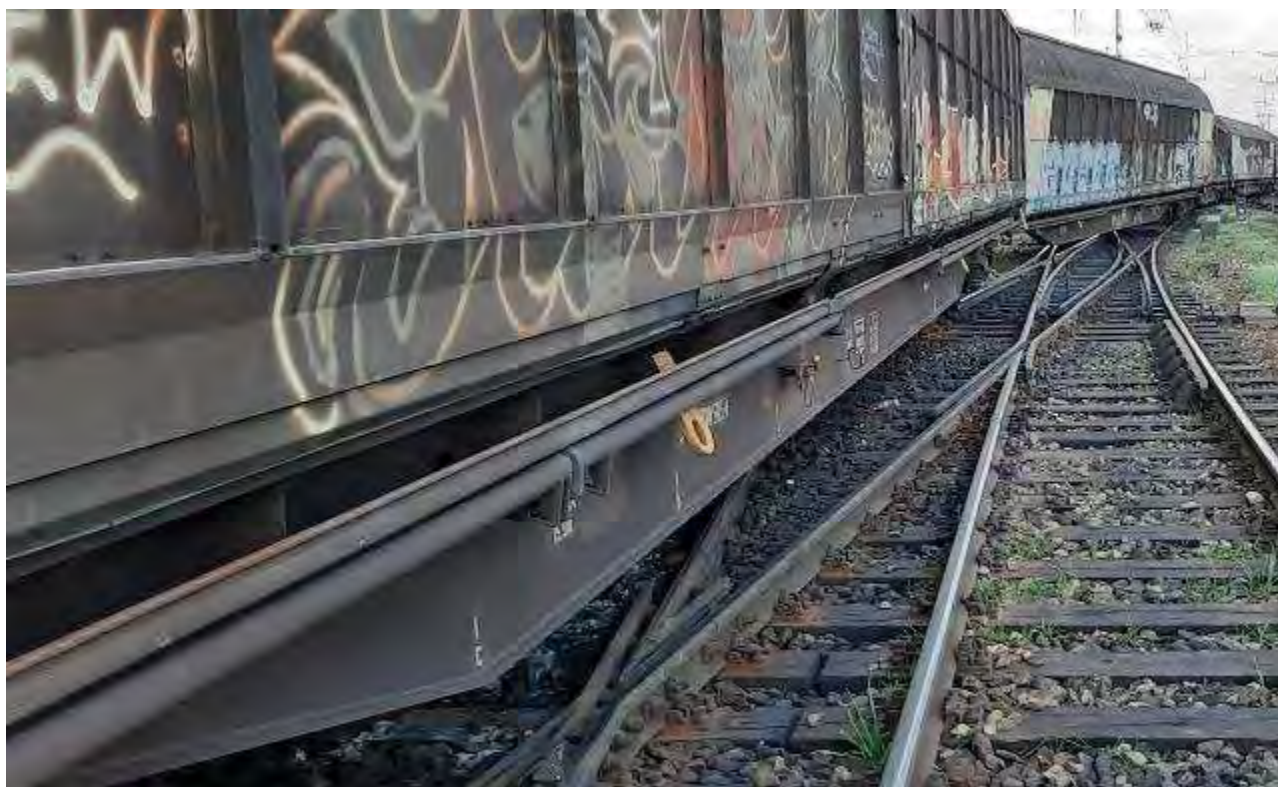
*Foto nr.9, vagoanele de marfă deraiate (nr.31842780080-6 și nr.31802780505-6)*

- la vagonul nr.31842780080-6, al 4-lea din compunere, au fost constatate următoarele:
- deraiat de ambele osii ale celui de-al doilea boghiu, în sensul de mers, având pe suprafețele de rulare și buza bandajului urme accentuate specifice circulației în stare deraiată;
  - cârligul de tracțiune, de la partea din spate sens de mers, deformat ca urmare a deraierii;

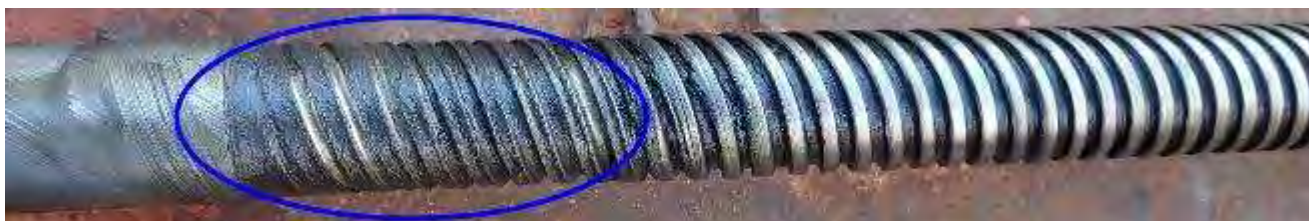
- tara 27500 kg;
- capacitatea maximă de încărcare 164,4 m<sup>3</sup>;
- distribuitor tip CH-GP-A;
- la regulatorul automat de timonerie DRV A1 450, seria H2 924670, aferent primului boghiu în sensul de mers, s-a constatat că nu funcționează (era blocat) la probele efectuate, conform procedurilor interne, cu ocazia introducerii vagonului în incinta SIRV Caransebeș. La aspectarea vizuală, după demontarea barei acestui regulator de timonerie, s-a constatat la capătul zonei filetate, pe o porțiune de circa 160 mm, filetul deteriorat („șters”);

*Foto nr.10, bară regulator de timonerie DRV A1 450, seria H2 924670*

- la regulatorul automat de timonerie blocat a fost identificat la capătul zonei filetate, pe o porțiune de circa 160 mm, filetul deteriorat („șters”) prin uzare (nu a fost identificată smulgerea filetului), ceea ce indică faptul că uzura filetului s-a produs în timp, ajungând la un nivel critic care a produs blocarea regulatorului automat de timonerie. Având în vedere aceste constatări, comisia de investigare a concluzionat că blocarea regulatorului automat de timonerie s-a produs în circulația trenului de marfă nr.66708 în zona premergătoare producerii accidentului.

În concluzie, **defectarea (blocarea) regulatorul automat de timonerie aferent primului boghiu, în sensul de mers, al vagonului nr.31842780080-6, al 4-lea din compunerea trenul de marfă nr.66708, fapt care a condus la rămânerea frânată a roților acestui boghiu după efectuarea unei slăbiri a frânelor automate**, ulterioare unei frânări de serviciu efectuată pentru respectarea unei restricții de viteză, a reprezentat un **factor critic** al producerii acestui accident. Întrucât acest factor critic reprezintă un eveniment care, după toate probabilitățile, dacă ar fi fost eliminat, ar fi putut împiedica producerea accidentului, comisia de investigare consideră că acesta a reprezentat **factorul cauzal** al accidentului.

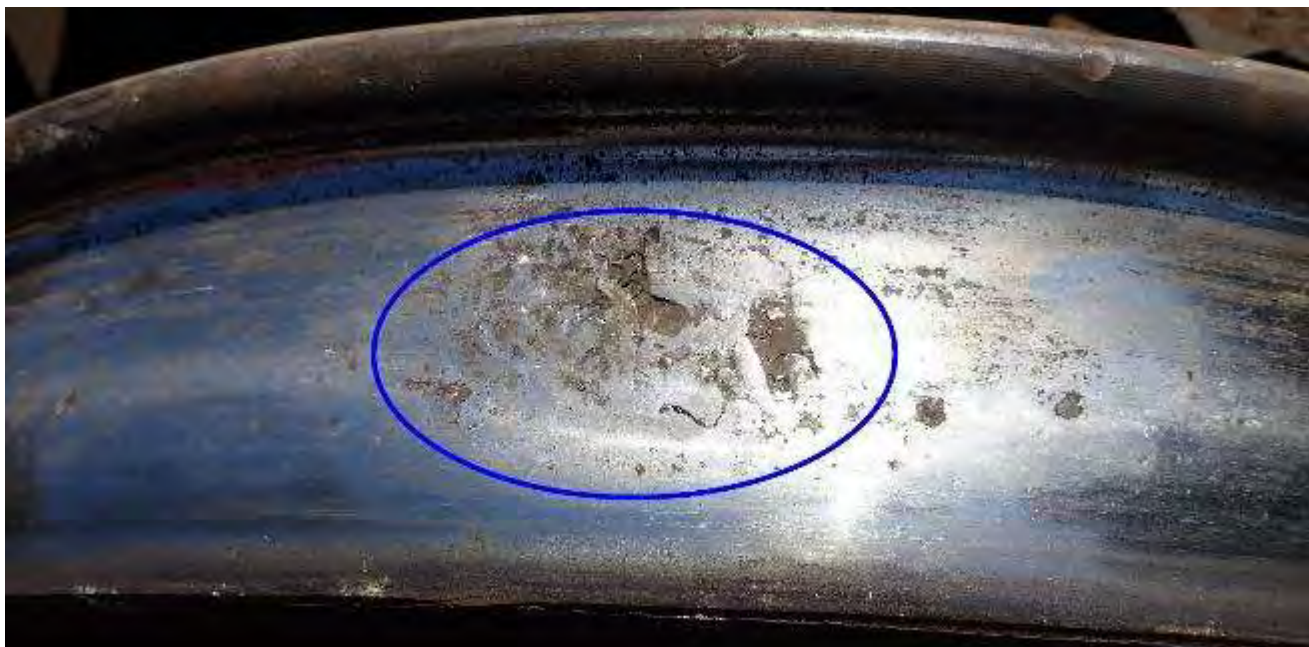
- toate roțile vagonului prezentau exfolieri locale și tendințe de formare a locurilor plane pe suprafața de rulare;
- roata nr.7 avea un loc plan cu exfolieri;

*Foto nr.11, loc plan cu exfolieri*

Cu ocazia verificărilor, efectuate după producerea accidentului, la vagonul de marfă nr.31842780080-6 au fost identificate deficiențe în funcționarea instalației de frână, deficiențe care au condus la producerea pe roțile vagonului de exfolieri locale cu tendințe de formare a locurilor plane pe suprafața de rulare și, în ultimă instanță, blocarea instalației de frână (în poziție frânată) a primului

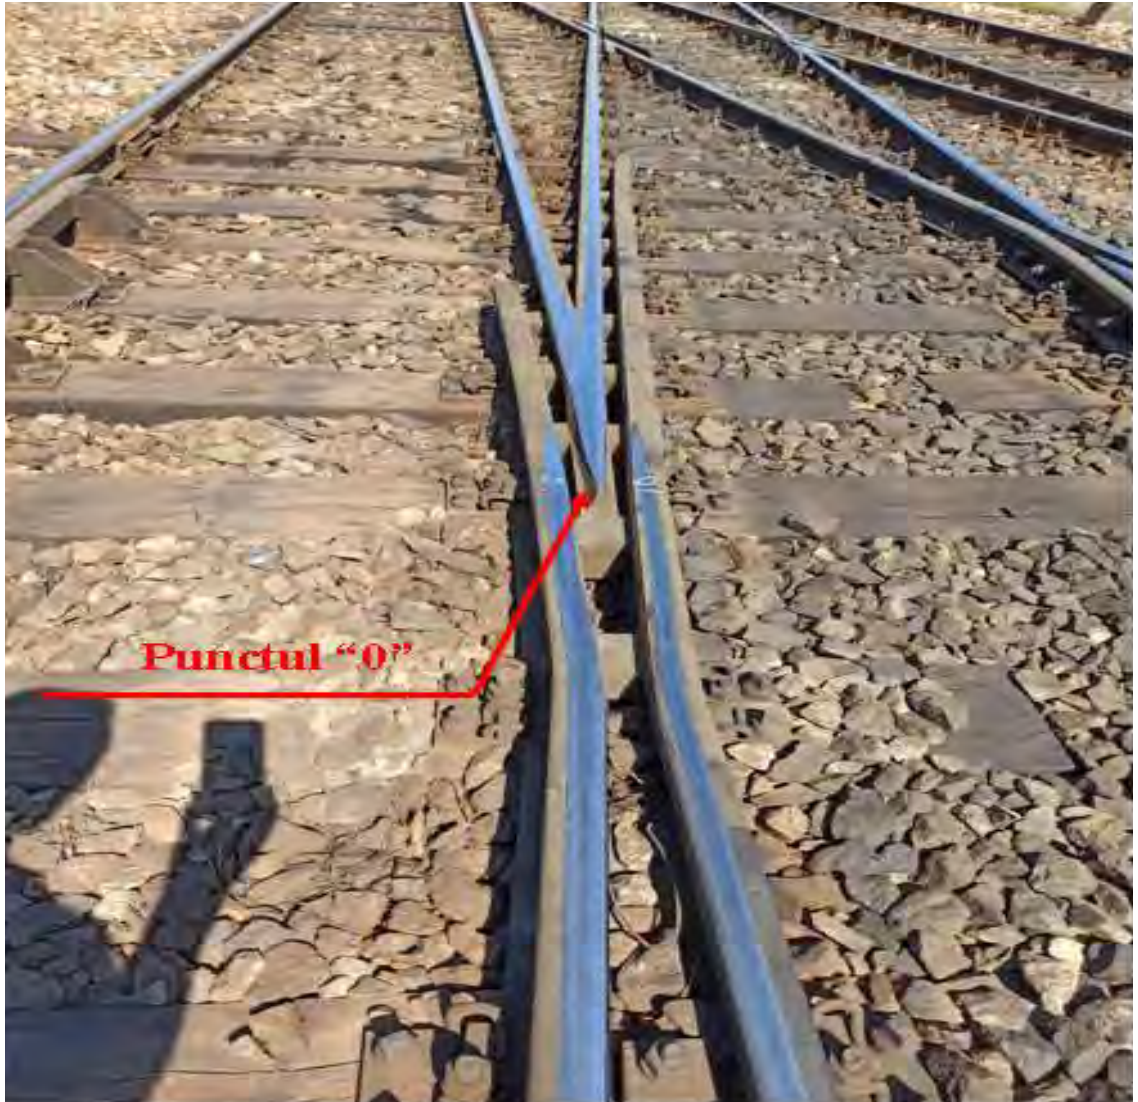
*Foto nr.15, punctul „0”: urmă de lovire la vârful inimii*

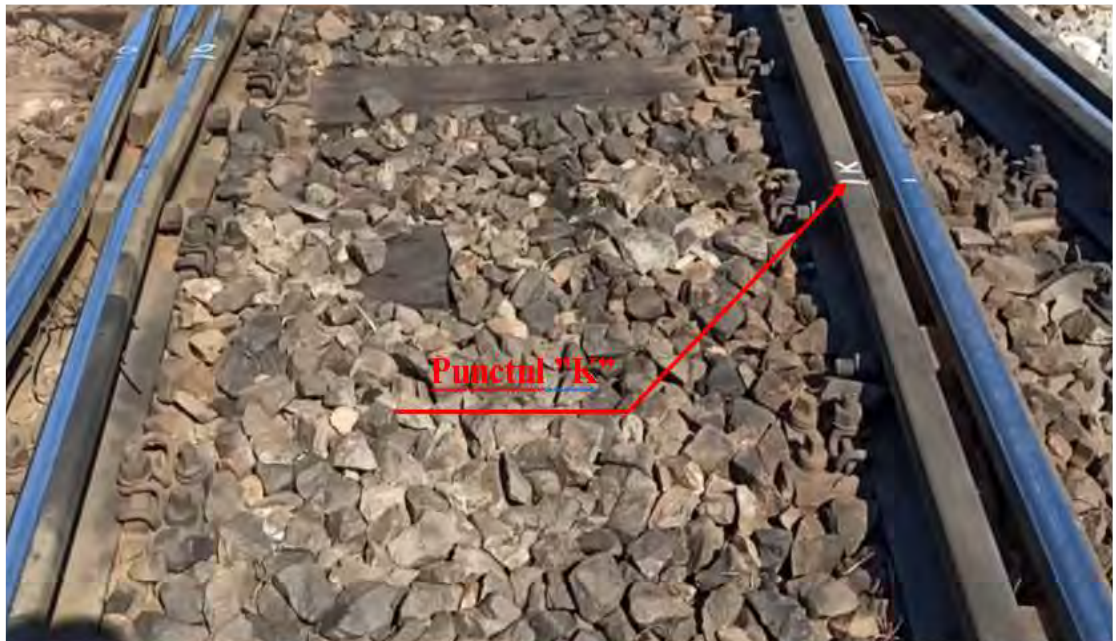
Deraierea s-a produs prin escaladarea șinei cot din partea stângă a inimii simple a rombului bretelei dinspre schimbătorii de cale nr.21 și nr.17 (punctul „K”), la 500 mm înainte de vârful inimii simple de la vârful schimbătorului de cale nr.21, de către roata din partea dreaptă a primei osii de la al doilea boghiu, în sensul de mers, a vagonului nr.31842780080-6, al 4-lea din compunerea trenului.

- punctul „K” – situat pe aripa prelungită din partea stângă a inimii simple a rombului bretelei dinspre schimbătorul nr.21 aferent TJD 15/21 și schimbătorul de cale nr.17, pe firul drept de rulare în sensul de mers al trenului, situat la o distanță de 2630 mm de corsetul inimii simple a rombului bretelei (cu 500 mm înainte de punctul „0”) - o urmă de escaladare a șinei cot;

*Foto nr.16, punctul „K”: urmă de escaladare a șinei cot din partea stângă a inimii simple a bretelei dintre schimbătorul de cale nr.21 și schimbătorul de cale nr.17*

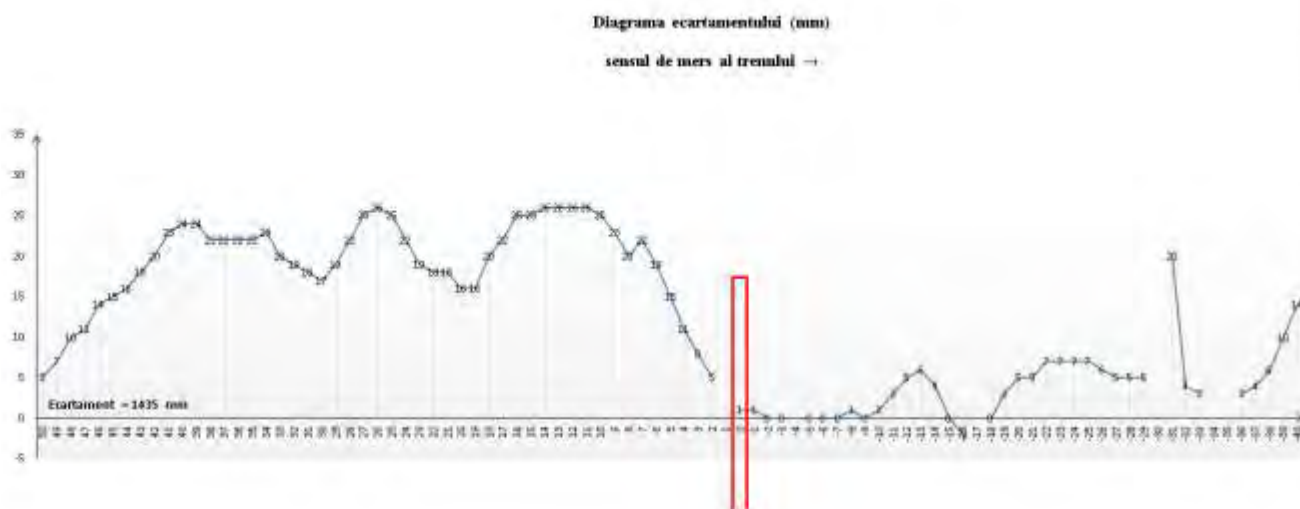
Figura nr.17, diagrama ecartamentului

Analizând valorile măsurate ale ecartamentului și nivelului transversal s-a constatat existența unei depășiri a toleranțelor admise la ecartament între punctele de reper „46” ÷ „5”.
