RAPORT DE INVESTIGARE

al accidentului feroviar produs la data de 07.05.2022, pe raza de activitate a Sucursalei Regionale CF Constanța, în stația CFR Fetești, prin deraierea celui de-al 8-lea vagon din componerea trenului de marfă nr.66704007

*Raport de investigare final
20 aprilie 2023*

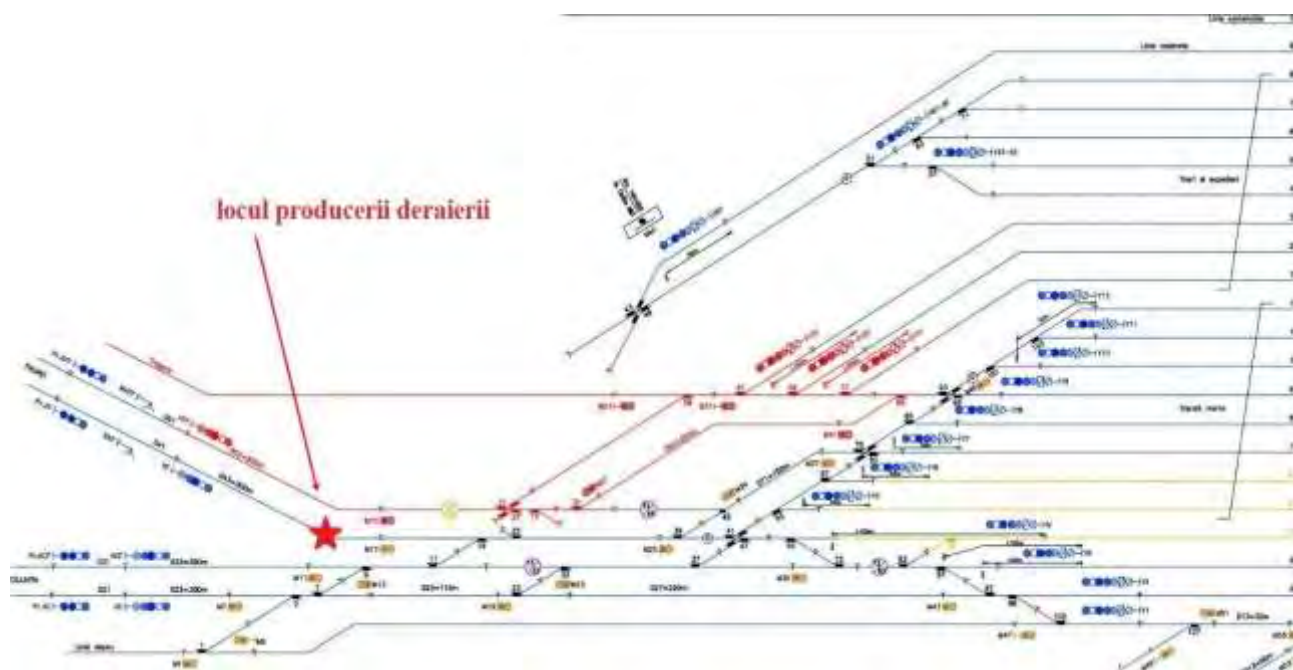
În jurul orei 09:00, în stația CFR Fetești pe linia IV directă, fir I Movila – Fetești, la km 87+580, în circulația trenului de marfă nr.66704007 s-a produs deraierea vagonului nr.83536658178-2, al 8-lea vagon din compunerea trenului, de ambele osii ale primului boghiu, în sensul de mers.

Figura nr.2 – Locul producerii evenimentului – cap X stația CFR Fetești

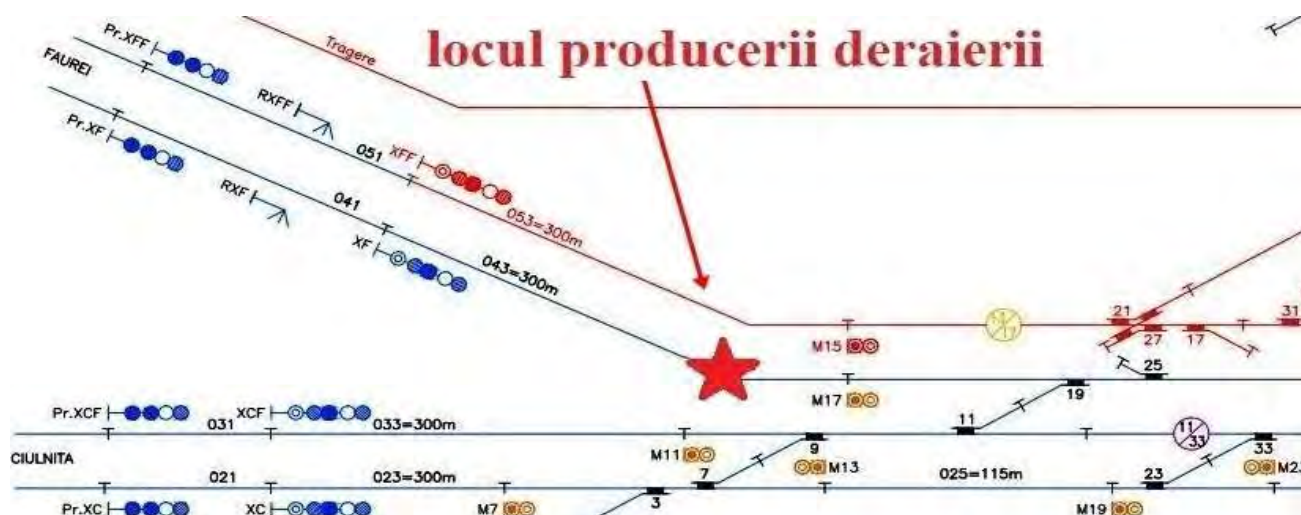
Figura nr.3 – Detaliu cu locul producerii evenimentului

Primele urme de circulație în stare deraiată a vagonului de marfă nr.83536658178-2 au fost constatate pe buloanele verticale interioare pe stânga și respectiv exterioare pe dreapta, în sensul de mers, aproximativ la km 87+580 (în proximitatea stâlpului LC nr.34), fiind produse de căderea

concomitentă de pe suprafața de rulare a șinelor, a ambelor roților ale aceleiași osii. La fața locului nu au fost identificate urme de escaladare a ciupercii șinei.

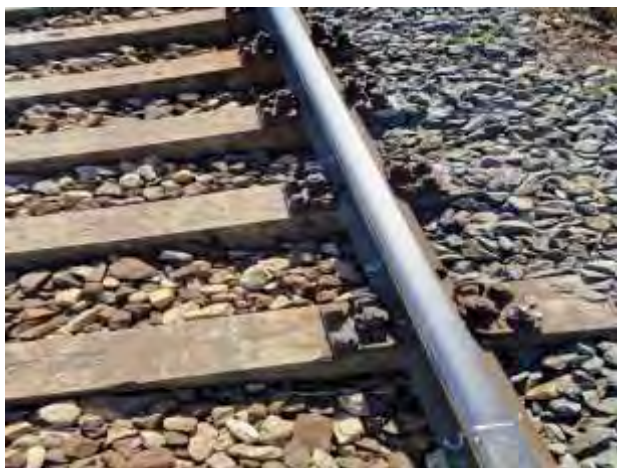
Foto. nr.1 – zona punctului „0”

Primele urme de circulație în stare deraiată a vagonului de marfă nr.83536658178-2 au fost constatate pe buloanele verticale interioare pe stânga și respectiv exterioare pe dreapta, în sensului de mers, aproximativ la km 87+580 (în proximitatea stâlpului LC nr.34), fiind produse de căderea concomitentă de pe suprafața de rulare a șinelor, a ambelor roților ale aceleiași osii. La fața locului nu au fost identificate urme de escaladare a ciupercii. La fața locului nu au fost identificate urme de escaladare a ciupercii șinei.

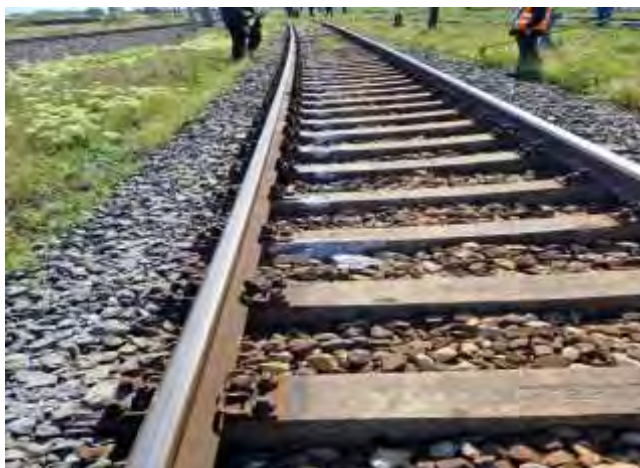
Foto. nr.2 – zona afectată pe linia IV

După cădere, roțile au rulat pe traverse, producând deteriorarea acestora și deraierea celeilalte osii a aceluiași boghiu.

- 17 traverse de lemn speciale de pe macazul nr.19;
- contrașina de pe linia directă ruptă și suporti aferenți deteriorați;
- 40 bucăți de prinderi K și tirfoane;
- 98 bucăți traverse de beton T26.

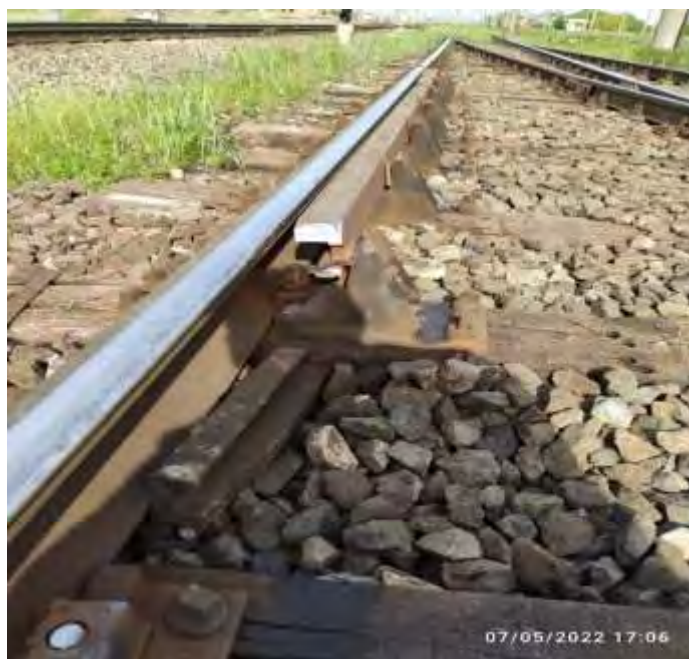
Ajungând în zona schimbătorului de cale nr.19, care a fost atacat pe la călcâi, roțile deraiate au lovit și rupt contrașina de pe directă, deteriorând suportii aferenți acestei contrașine, traversele speciale de lemn și prinderile aferente.

Foto nr.3 - contrașina de pe linia directă ruptă și suportii aferenți deteriorați

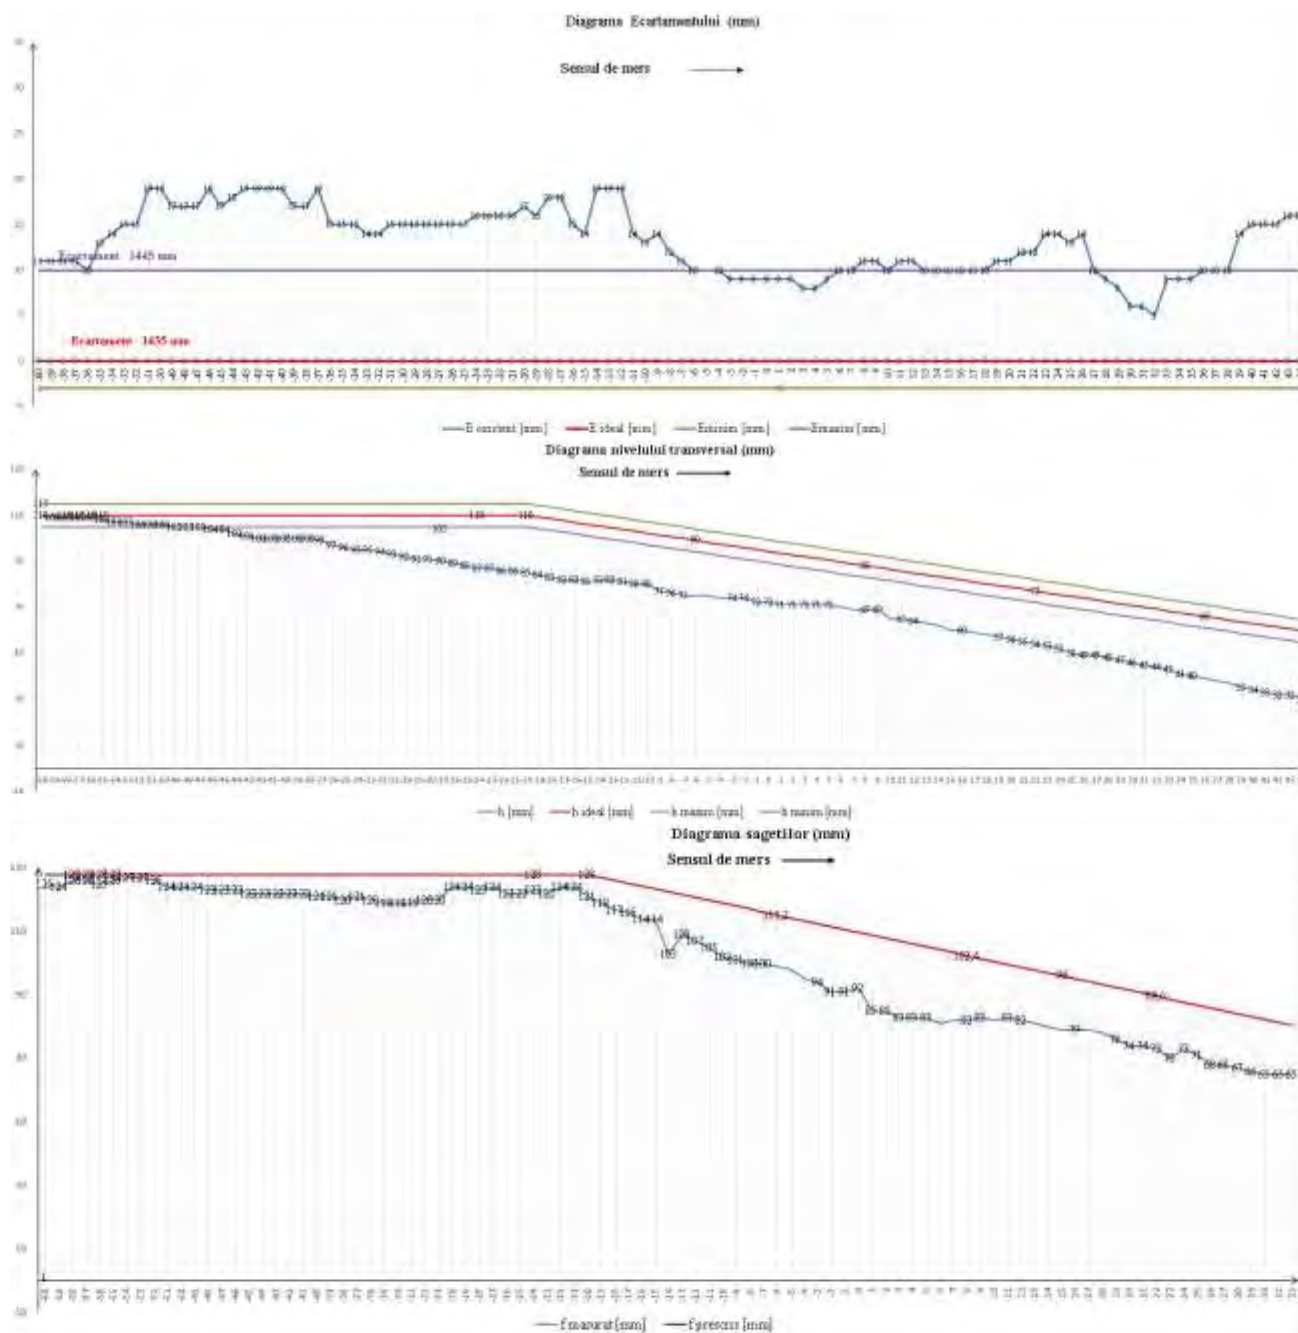
Diagrama nr.1 - Diagrame de ecartament, nivel și săgeți

Pe zona afectată de deraiere s-au marcat pe firul exterior al căii un număr de 44 picheți (notați de la 0 la 44), în sensul de mers al trenului, la echidistanțe de 50 cm.

În aceste puncte au fost efectuate măsurători în regim static ale ecartamentului și nivelului transversal al căii, cu tiparul de măsurat calea de tipul „Geismar” nr.1910 – 42804, având verificarea metrologică în termen de valabilitate. Totodată, a fost măsurată săgeata (până la pictetul nr.32).
