RAPORT DE INVESTIGARE

privind accidentul feroviar produs la data de 26.05.2022, ora 16:24, pe raza de activitate a Sucursalei Regionale CF Timișoara, secția de circulație Petroșani - Simeria, pe linia II directă din halta de mișcare Merișor, prin deraierea și răsturnarea locomotivei EC 076

*Raport de investigare final
25 mai 2023*

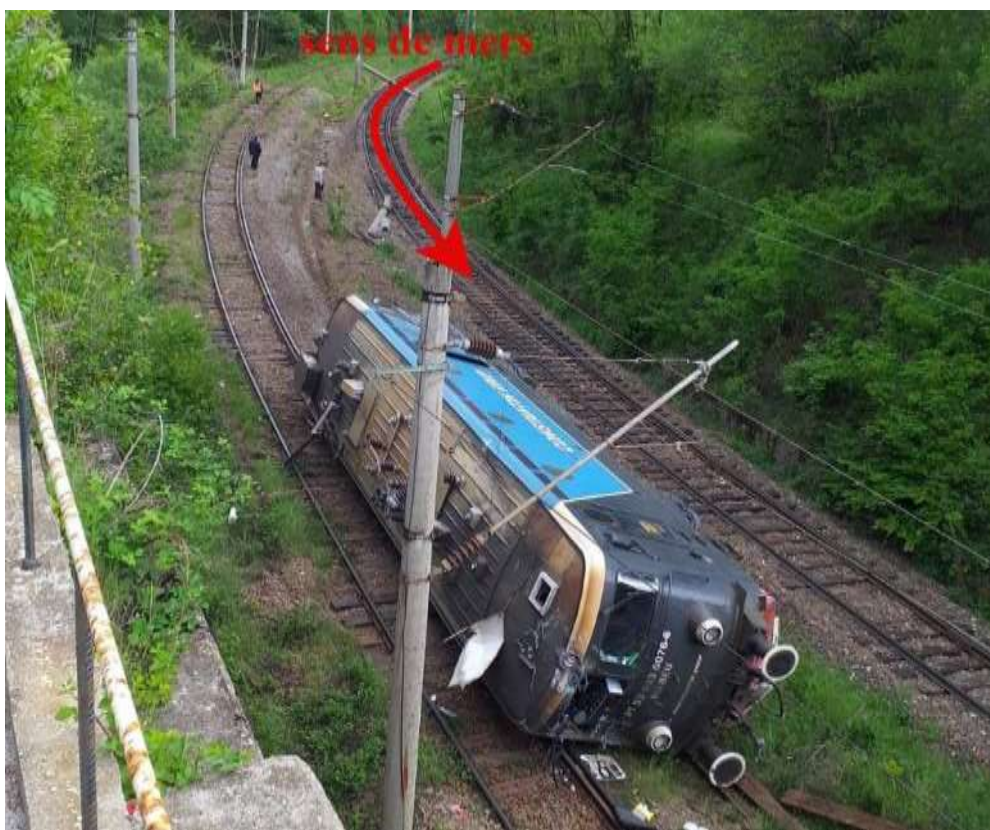
În aceste condiții, trenul de marfă nr.L88151 s-a angajat pe linia II din halta de mișcare Merișor, cu o viteză foarte mare, iar la trecerea acestuia pe secțiunea 034 cap Y, în dreptul km 61+046, s-a produs deraierea și răsturnarea pe partea dreaptă, sens de mers, a locomotivei EC 076.

Figura nr.2 – poză de la locul accidentului

După deraiere și răsturnare locomotiva EC 076 a mai parcurs, până la oprire, o distanță de aproximativ 90 m.

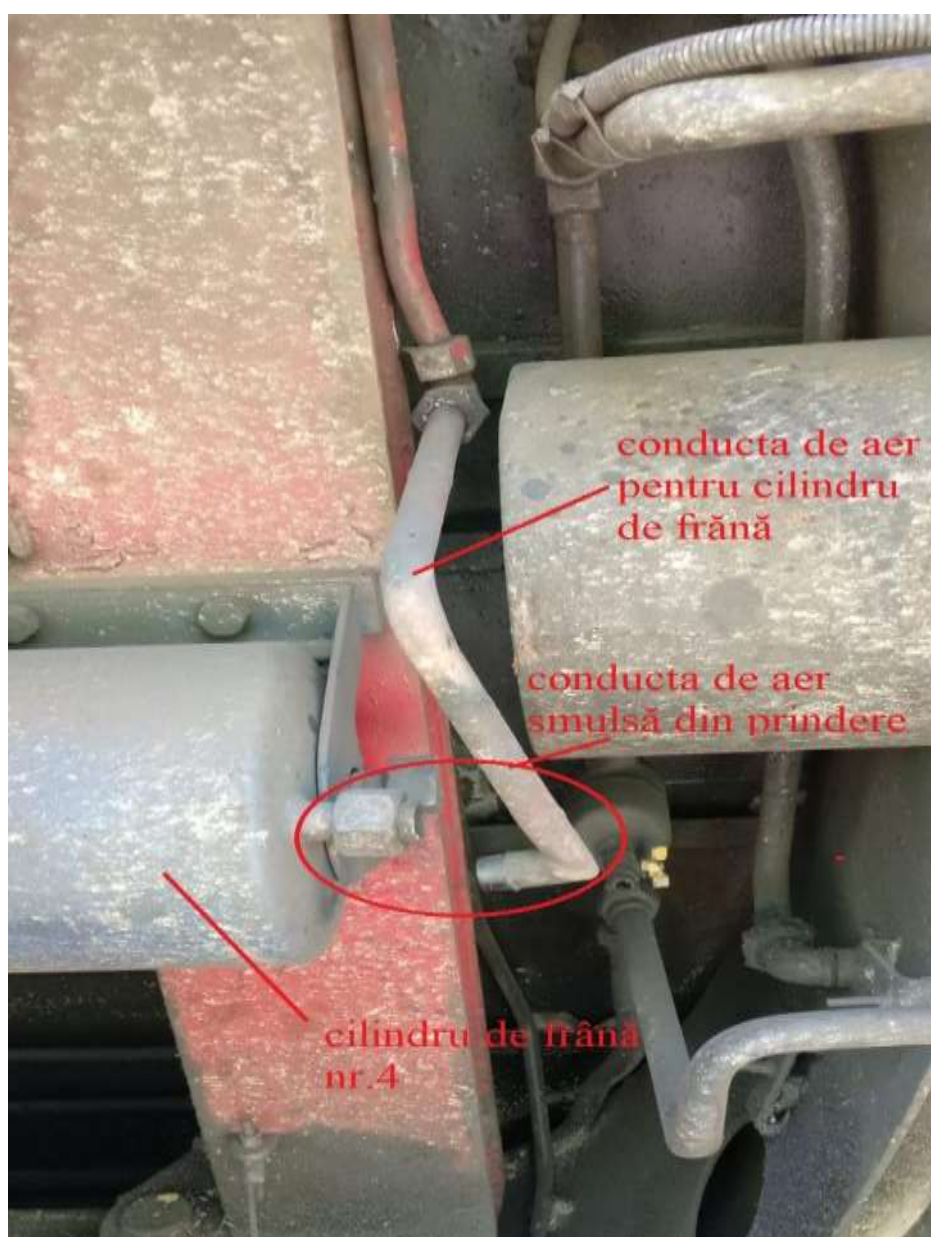
Figura nr.3 – cilindru de frână nr.4 și conducta de alimentare cu aer

*Întrucât, în cursul investigației s-a constatat că locomotiva EC 076, care circula în trasă izolată, prezenta un defect la sistemul pneumatic, defect produs prin dezlipirea și desfacerea conductei de alimentare cu aer a cilindrului de frână nr.4 cât și circulației locomotivei având distribuitorul KE izolat, comisia de investigare consideră că **OTF BEU a fost implicată, în mod critic din punct de vedere al siguranței, în producerea acestui accident.***

În urma analizei rezultatelor probelor efectuate în unitatea SC Constantin Grup, comisia de investigare a ajuns la concluzia că defectul apărut la conducta de alimentare a cilindrului de frână nr.4 a dus la imposibilitatea frânării locomotivei cu frâna directă.

Depășirea vitezei maxime admise de linie a fost posibilă din cauza defectului apărut la instalația pneumatică a locomotivei, prin dezlipirea și desfacerea conductei de alimentare cu aer a cilindrului nr.4, care a condus la o funcționare inefficientă a frânei directe a locomotivei cât și a izolării distribuitorului de aer KE, (prin această acțiune, frâna automată a locomotivei fiind scoasă din funcție, neavând astfel efect nici sistemele de siguranță DSV respectiv INDUSI), în condițiile circulației ca locomotivă izolată pe o secție de circulație cu pantă caracteristică de 17 mm/m.

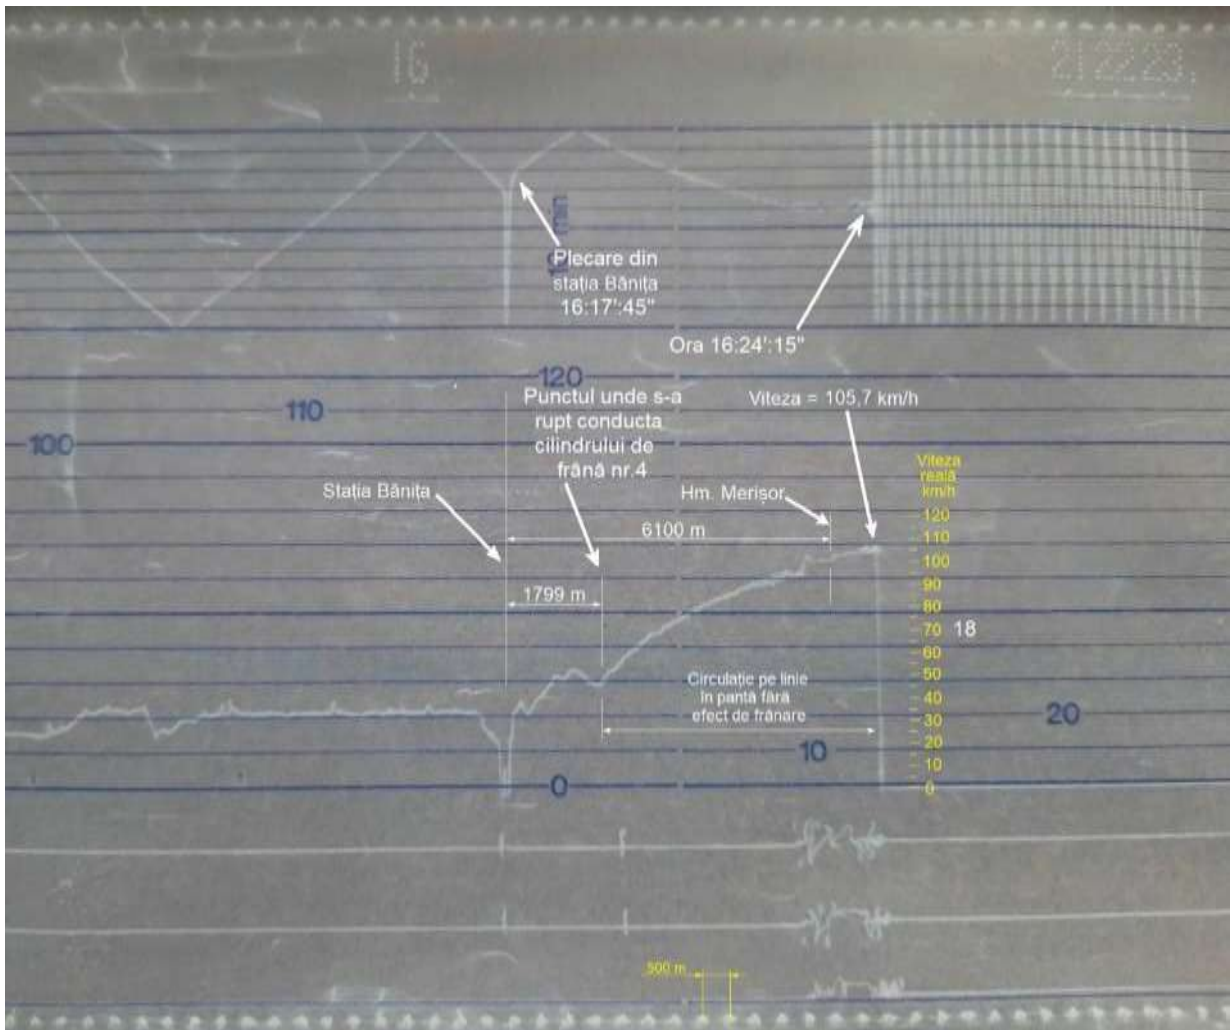
Figura nr.4 – cuponul de bandă Hasler extras din vitezometrul locomotivei EC 076, cu interpretarea înregistrărilor

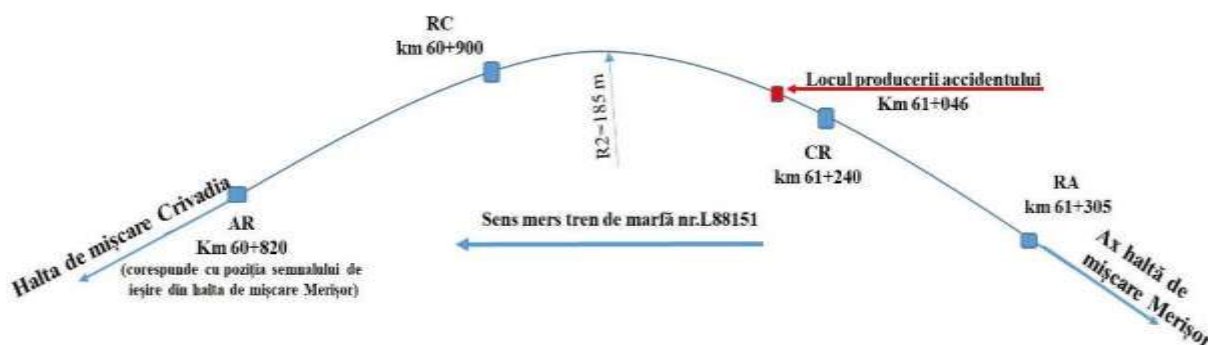
În zona producerii evenimentului, proiecția în plan orizontal a traseului căii este curbă cu deviație stânga în sensul de circulație al trenului. Curba este compusă dintr-un arc de cerc cu rază constantă $R=185$ m, supraînălțare $h=35$ mm, supralărgire $s=20$ mm, care se racordează cu aliniamentele adiacente prin intermediul a două curbe de racordare. Punctele caracteristice ale curbei fiind $AR=60+820$, $RC=60+900$, $CR=61+240$ și $RA=61+305$. Deraierea s-a produs la $km\ 61+046$ în cuprinsul curbei circulare.

Figura nr.5 - Reprezentarea schematică a curbei pe care s-a produs accidentul feroviar

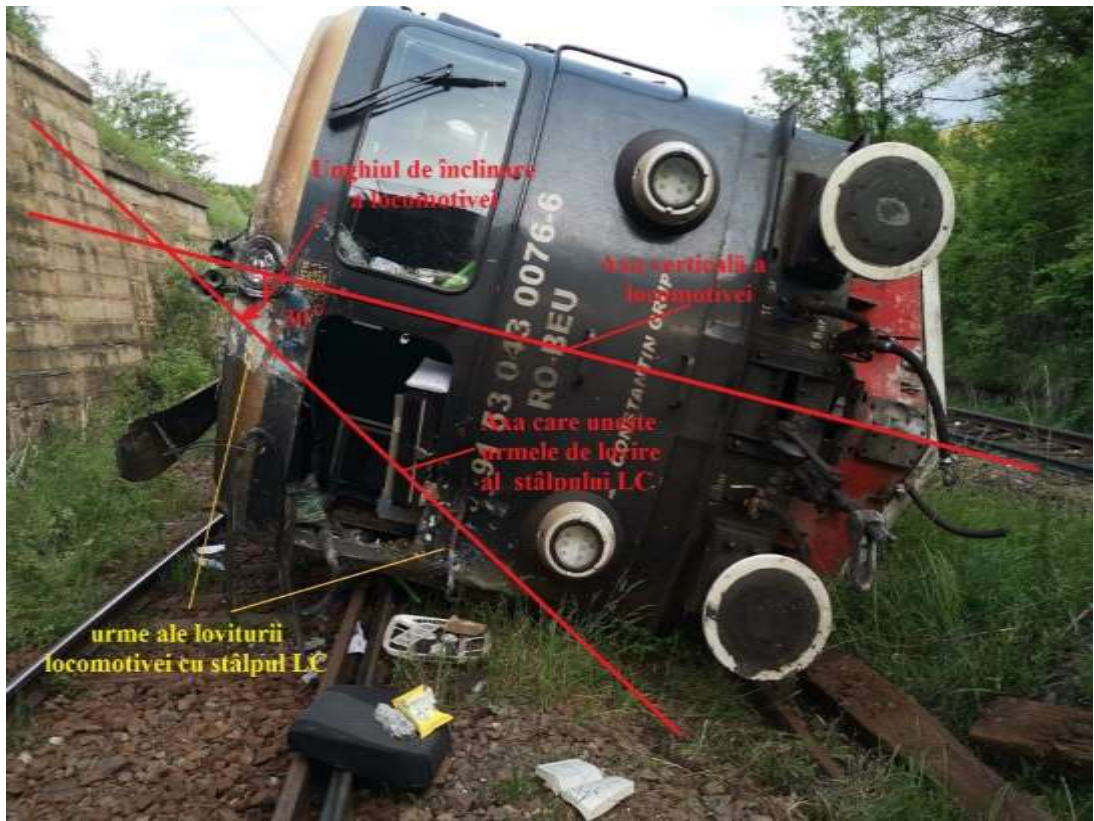
La locul producerii accidentului nu s-a constatat nici o urmă de deraiere, punctul 0 al deraierii s-a considerat primul stâlp al liniei LC lovit de locomotivă, în acest punct locomotiva a fost înclinată spre dreapta cu un unghi față de verticală de aproximativ 30⁰ (figura nr.6).

Figura nr.6 – determinarea înclinării locomotivei în momentul lovirii primului stâlp LC

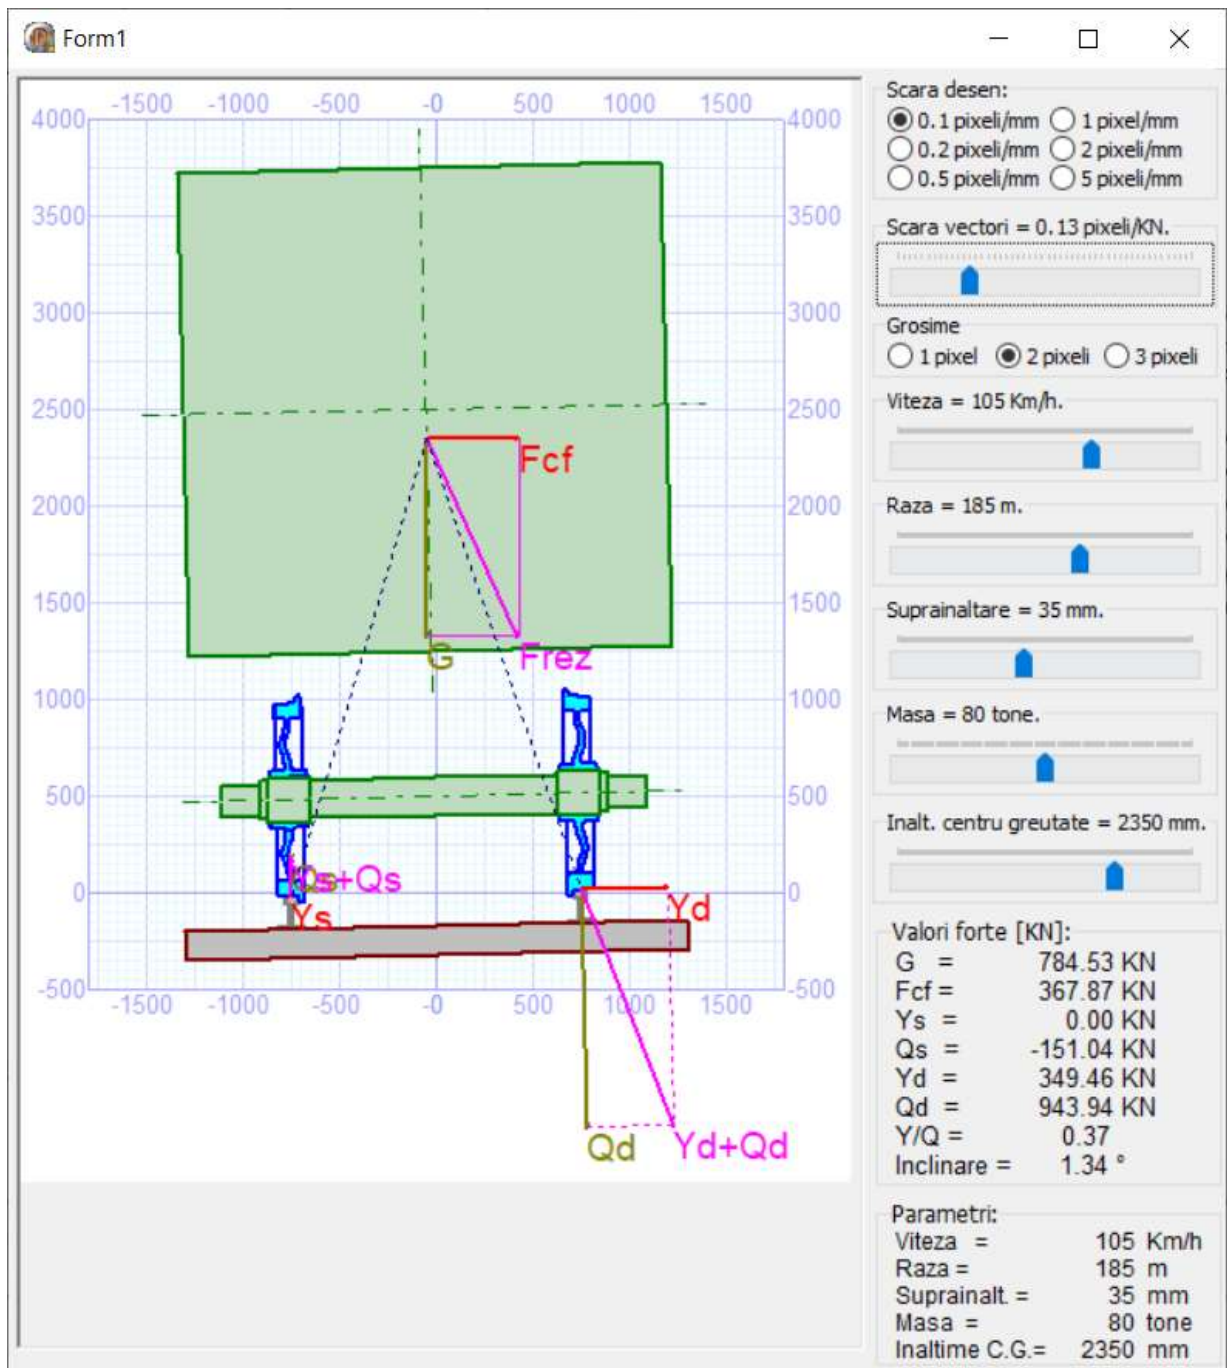
Deraierea locomotivei EC 076, s-a produs prin răsturnare, din cauza forței centrifuge, care a fost generată de depășirea vitezei de circulație a locomotivei; la momentul deraierii, locomotiva înregistra o viteză de 105,7 km/h, pe un sector de linie cu o viteză stabilită de 40 km/h, în curbă spre stânga în sensul de mers, cu raza de 185 m și o supraînălțare de 35 mm.

Din figură rezultă că răsturnarea s-a produs ca urmare a faptului că direcția rezultantei forțelor ce acționează asupra centrului de greutate al locomotivei (forța de greutate și forța centrifugă) cade în afara poligonului delimitat de punctele de contact ale roților cu șinele. În acel moment raportul Y/Q era de 0,37 valoare prea mică pentru a se produce escaladarea șinei.

Acest lucru explică faptul că la locul accidentului nu s-au constatat urme de deraiere. Răsturnarea locomotivei s-a produs ca efect al acțiunii forței centrifuge, nu ca urmare a unei eventuale deraieri.

Figura nr. 7 – calculul forțelor de contact roată-șină in momentul deraierii
