AVIZ

RAPORT DE INVESTIGARE

al accidentului feroviar produs la data de 29.06.2022, pe raza de activitate a Sucursalei Regionale CF Iași între halta de mișcare Sîrca și stația CFR Podu Iloaiei, în zona km 49+360, în circulația trenului de marfă nr.56317027 (aparținând operatorului de transport feroviar SC Grup Feroviar Român SA), prin deraierea a 15 vagoane din compunerea trenului (de la al 11-lea la al 25-lea),

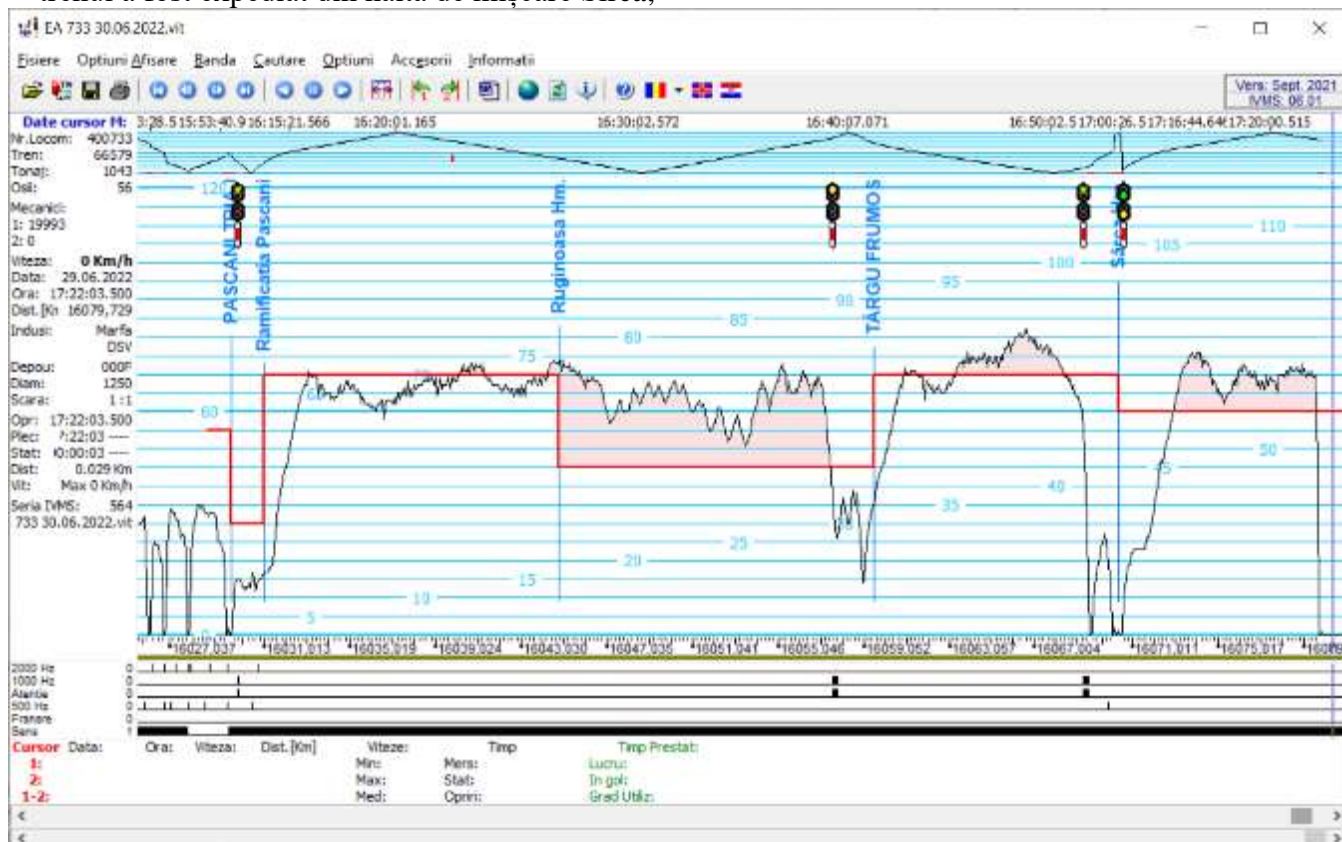
Figura nr.3 – Diagrama de viteză pe distanța Pașcani Triaj- Sîrca și viteza maximă a trenului conform livretului de mers.

- pe distanța h.m. Sîrca – Podu Iloaiei trenul a circulat cu viteza de 62-76 Km/h, viteza maximă prevăzută în livret pe această distanță fiind de 60 Km/h;

- la ora 17:21:49" viteza trenului scade brusc de la 70 Km/k la zero;
- trenul a fost expediat din halta de mișcare Sîrca;

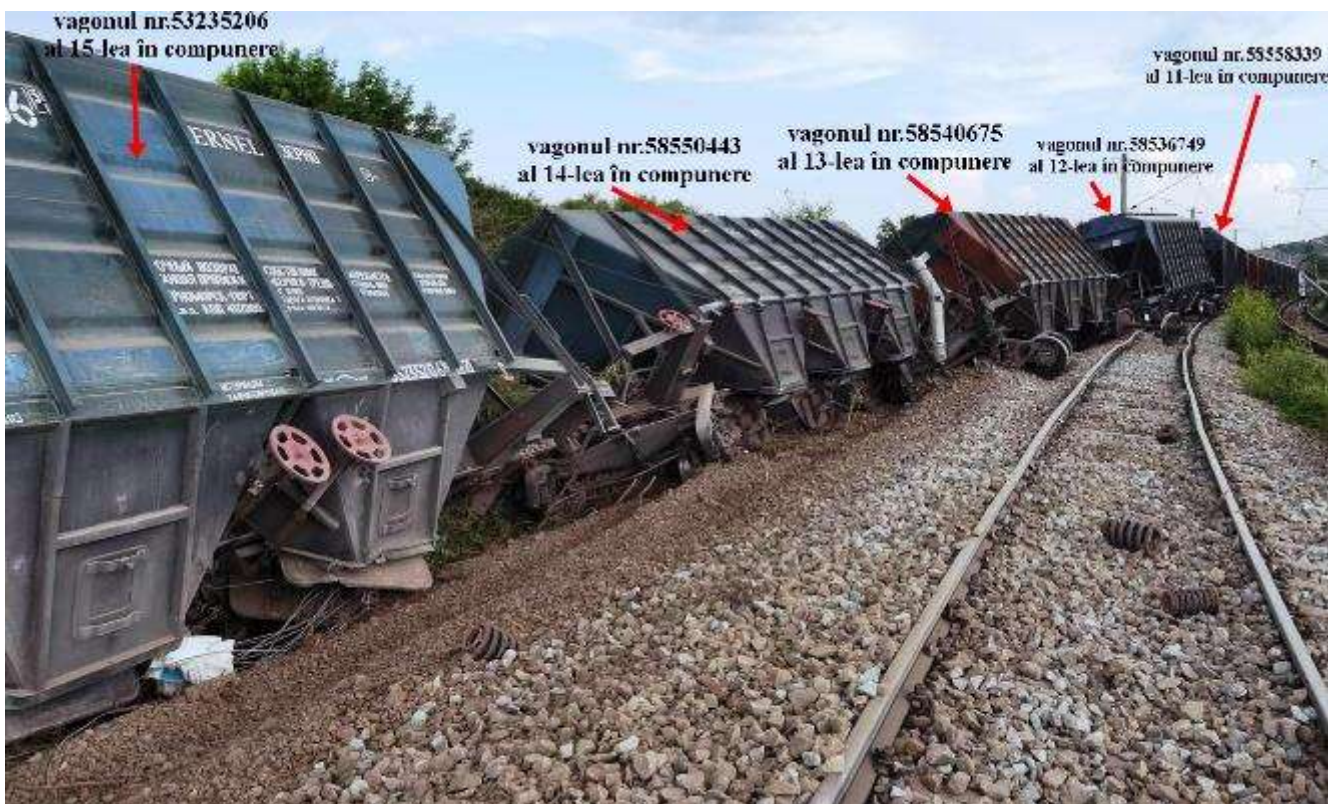
Fig. nr.5, primele 5 vagoane deraiate (de la al 11-lea la al 15-lea)

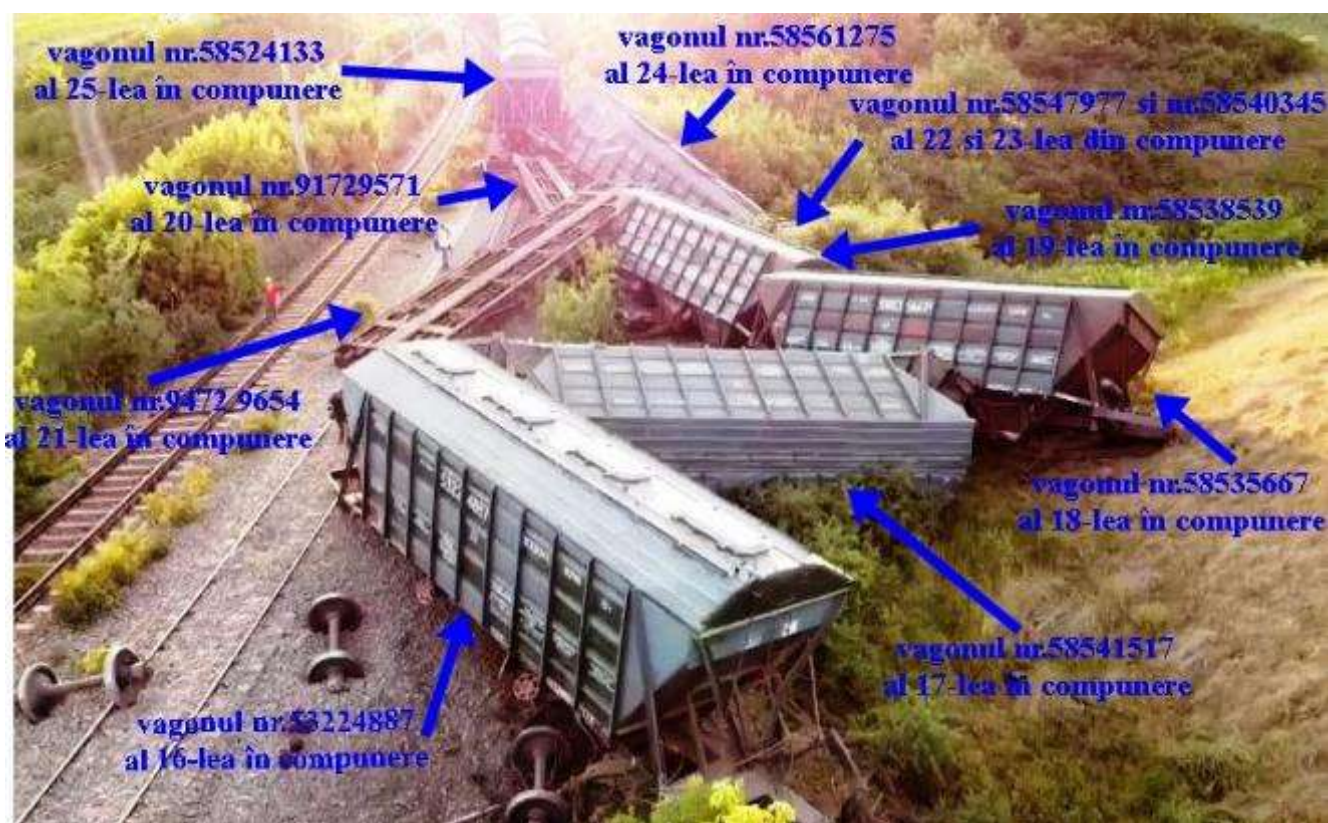
Fig. nr.6, al doilea grup cu 10 vagoane deraiate (de la al 16-lea la al 25-lea)

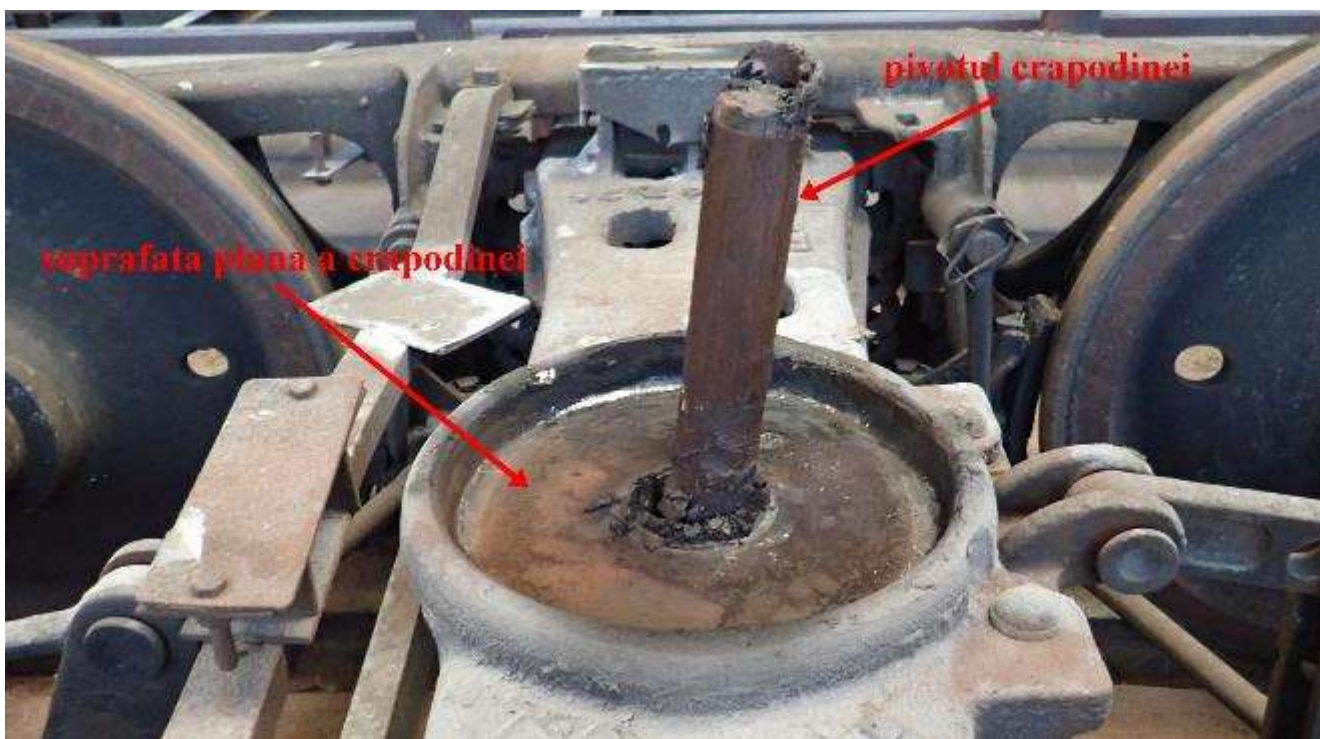
Fig. nr.7, crapodina inferioară de pe traversa dansantă a boghiului

- pe suprafețele crapodinelor plane nu era vaselină fiind prezente urme de praf;

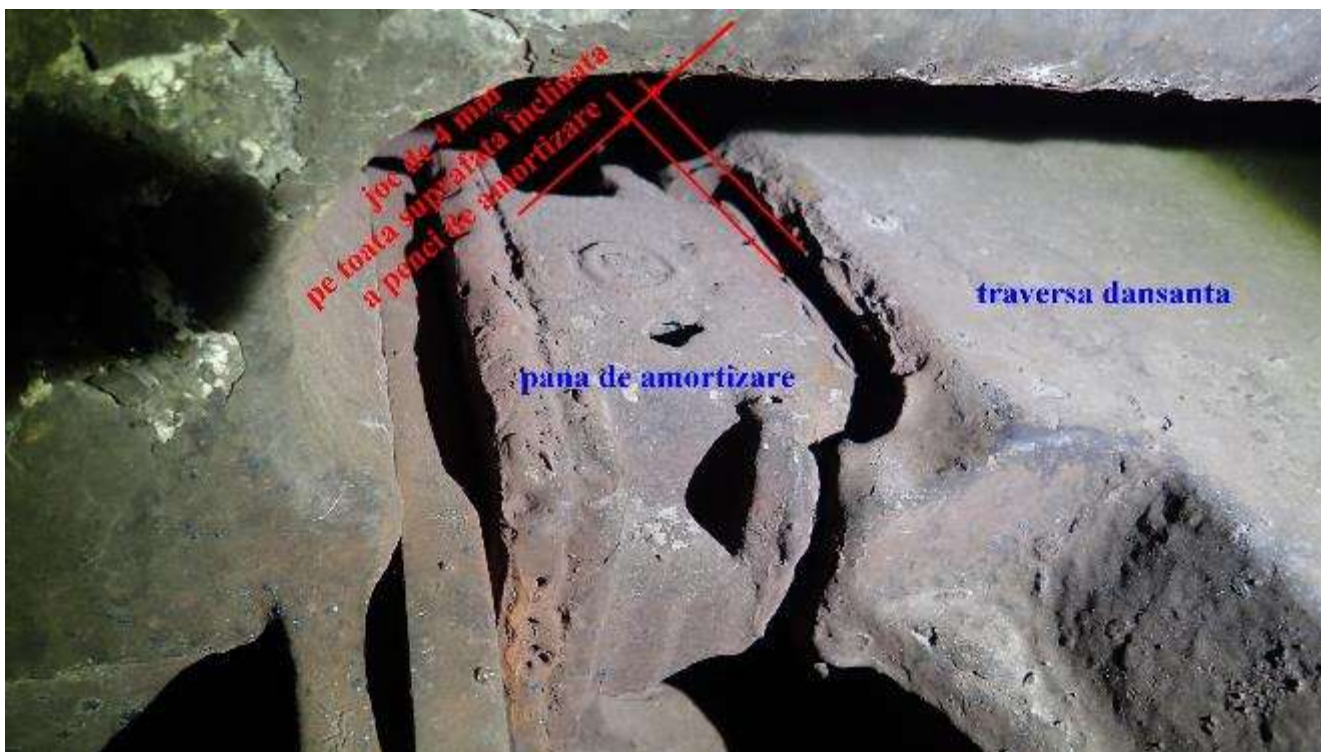
- jocul însumat între glisieră, în ambele părți ale boghiului, avea valori de 16 mm respectiv 19 mm (valoarea acestei cote fiind reglementat a fi cuprinsă între 4 ÷ 14 mm);
- piesa pană de amortizare, din stânga a celei de-a treia osii, în sensul de mers, nu era în contact cu traversa dansantă (exista un joc între partea înclinată și traversa dansantă de 4 mm).

Fig. nr.8, amortizor cu fricțiune constatată cu joc între suprafețele de lucru

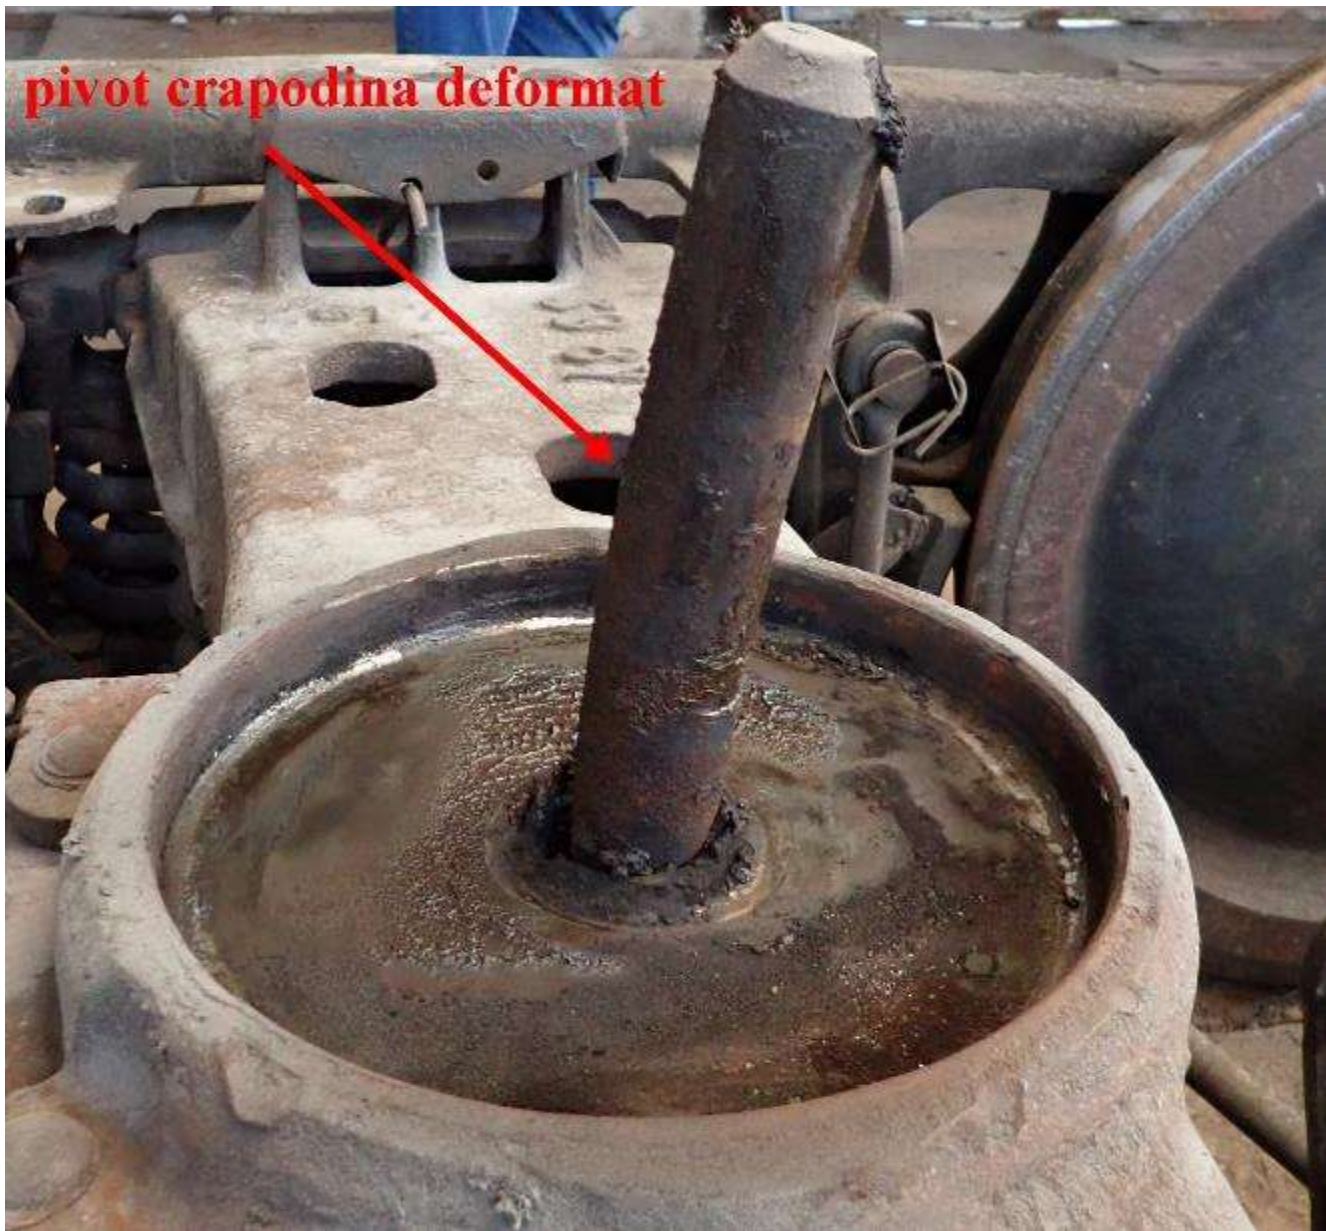
- pe suprafața crapodinei plane a primului boghiu, în sensul de mers, nu era vaselină fiind prezente urme de praf;
 - pe suprafața crapodinei plane a celui de-al doilea boghiu, în sensul de mers, erau urme de vaselină cu praf. Pivotul crapodinei era ușor deformat și avea o amprentă de lovire la circa 50 mm de suprafața crapodinei plane inferioare;

Fig. nr.9, crapodina inferioară cu pivotul deformat

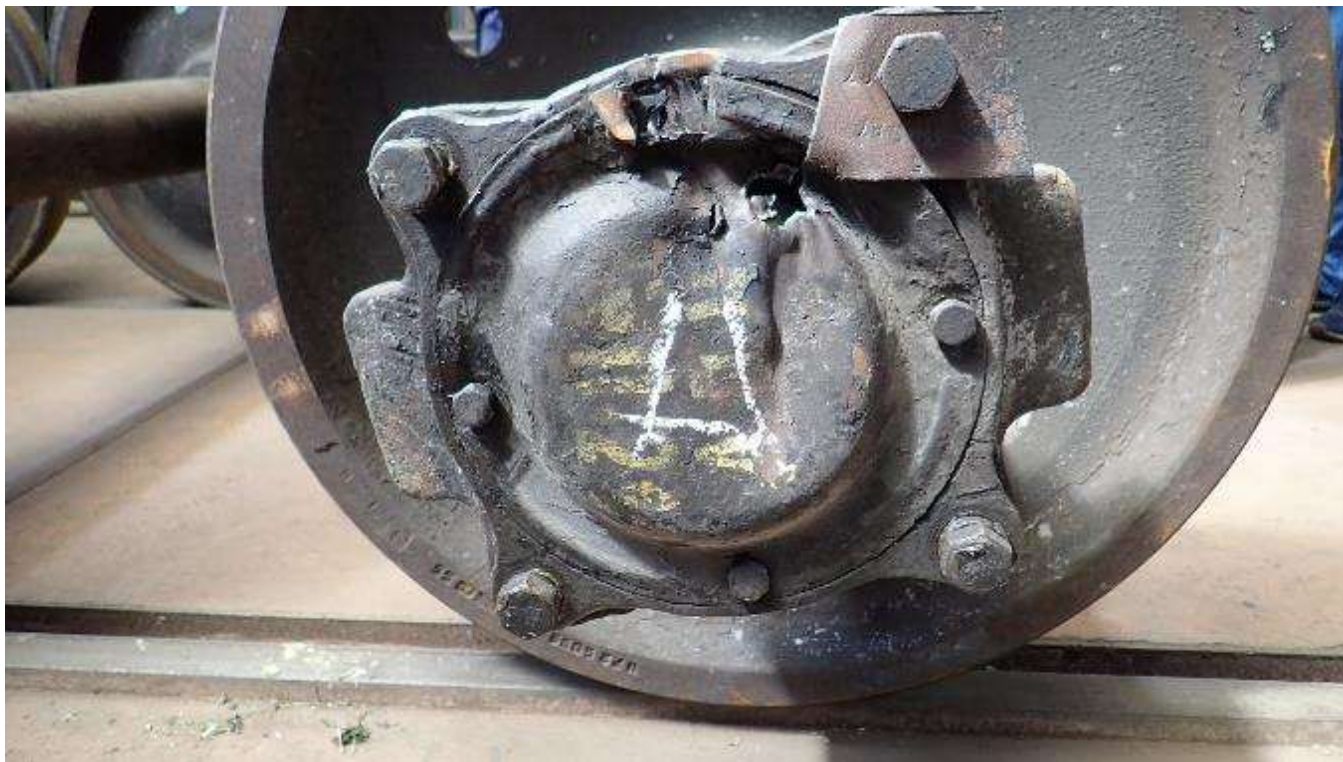
- cele 44 osii au fost identificate cu ajutorul seriilor dar fără a se putea face poziționarea acestora sub vagoanele deraiate din cauza lipsei unei situații cu aceste date, fiind constatate următoarele
 - toate osiile sunt tip monobloc;
 - suprafețele de rulare ale roților aveau urme specifice circulației în stare deraiată, marea majoritate prezentând urme de lovire a buzelor roților;
 - la 25 osii au fost constatate lovituri pronunțate pe cutiile de osii produse ca urmare a deraierii și răsturnării acestor vagoane, lovituri care în unele cazuri au produs spargerea capacului sau, în două cazuri, chiar blocarea acesteia;

Fig. nr.10, cutie de osie afectată

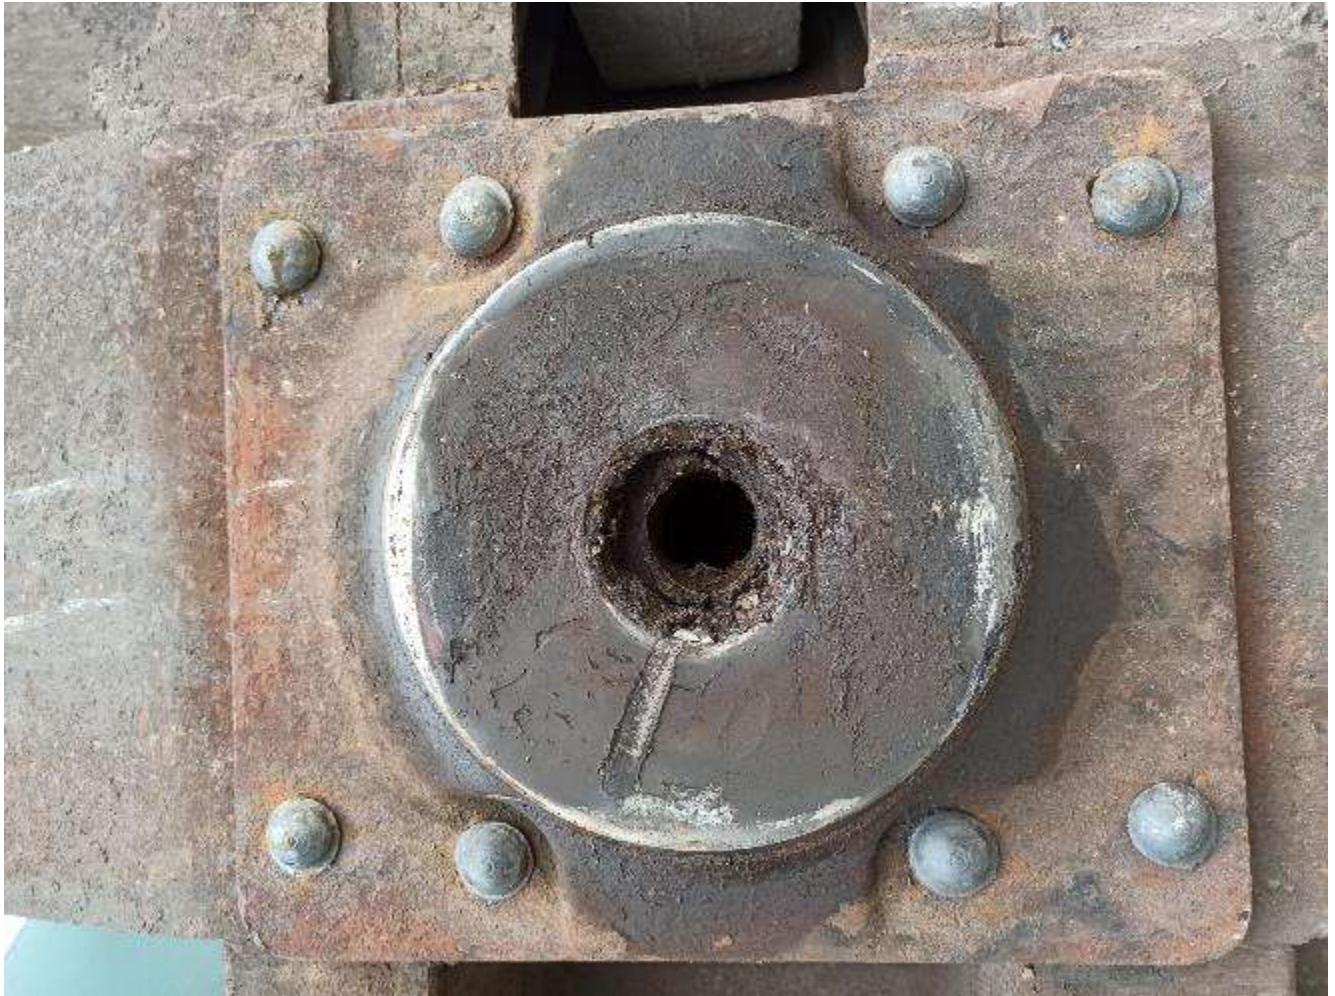
La data de 27.07.2023, în stația CFR Târgu Frumos, au fost verificate vizual un număr de 9 cutii și 2 platforme provenind de la cele 11 vagoane implicate în acest eveniment, care nu au putut fi transportate pe roțile proprii. În urma acestei verificării s-a constatat că la cele 9 cutii provenind de la vagoanele tip Hopper pentru transportul cerealelor plăcile de fixare a crapodinelor superioare pe cutia vagonului înlocuite recent și urme de vaselină amestecată cu praf pe suprafața crapodinelor.

Fig. nr.11, crapodină superioară montată pe cutia vagonului

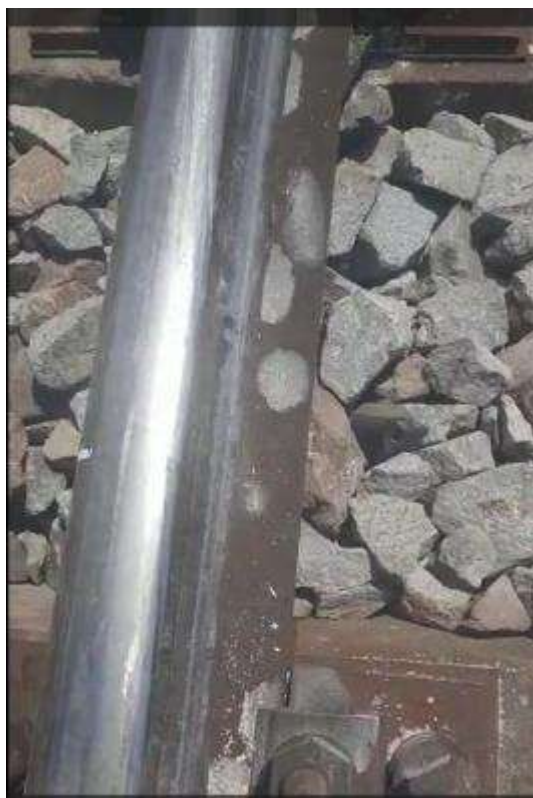
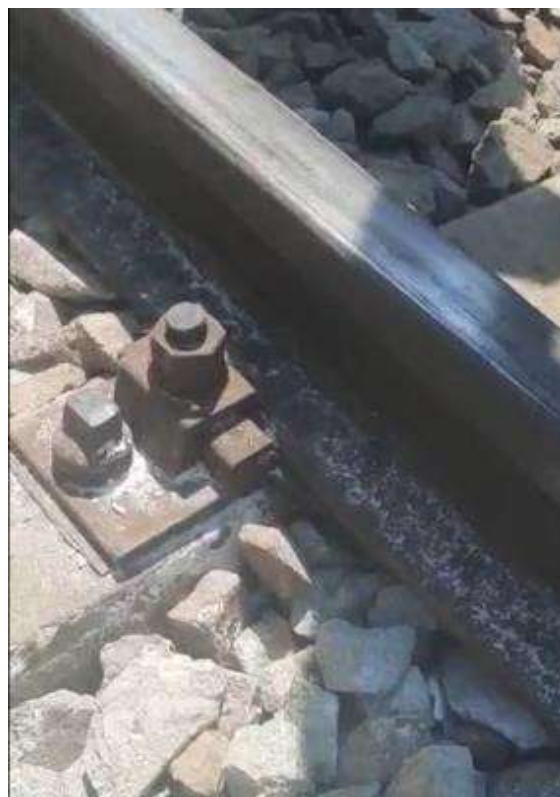
Din acest punct, au fost constatate urme de rulare a buzei bandajului pe suprafețele de rulare a șinelor de pe ambele fire pe o distanță de 4,50 m, până la km 49+360, după care roata din partea stângă a părăsit flancul inactiv al șinei și a căzut în exteriorul căii unde a lovit capătul traversei din beton la o distanță de 35 cm de placa metalică suport iar roata corespondentă din partea dreaptă a căzut între firele căii și a lovit elementele de prindere și traversa din beton la interior.

Foto nr.12, urmă de rulare a buzei bandajului pe firul exterior (firul din stânga în sensul de mers al trenului) respectiv pe firul interior

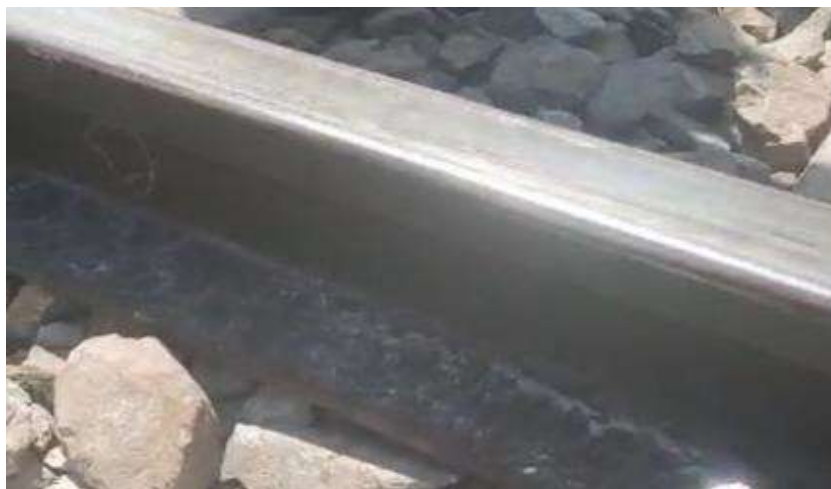
Foto nr.13, punctul „0”

Conform notațiilor făcute pe teren de către comisia de constatare la km 49+360 a fost marcat pe teren punctul de reper „0” (foto nr.13) pe firul exterior al curbei aflat pe partea stângă, în sensul de mers al

trenului, punct în care sunt primele urme de la care roțile vagoanelor au circulat pe traverse și pe elementele de prindere ale acestora.

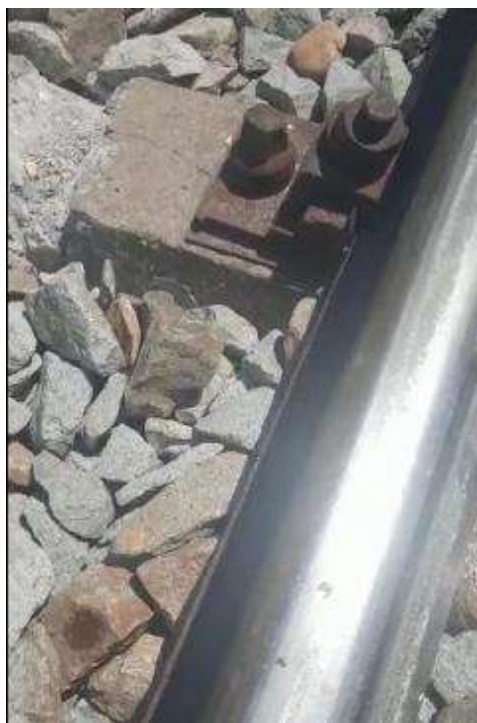
Traversa din dreptul punctului „0”, prima traversă deteriorată (*foto nr.14*), în sensul de mers al trenului.

Foto nr.14, capătul traversei din dreptul punctului „0”

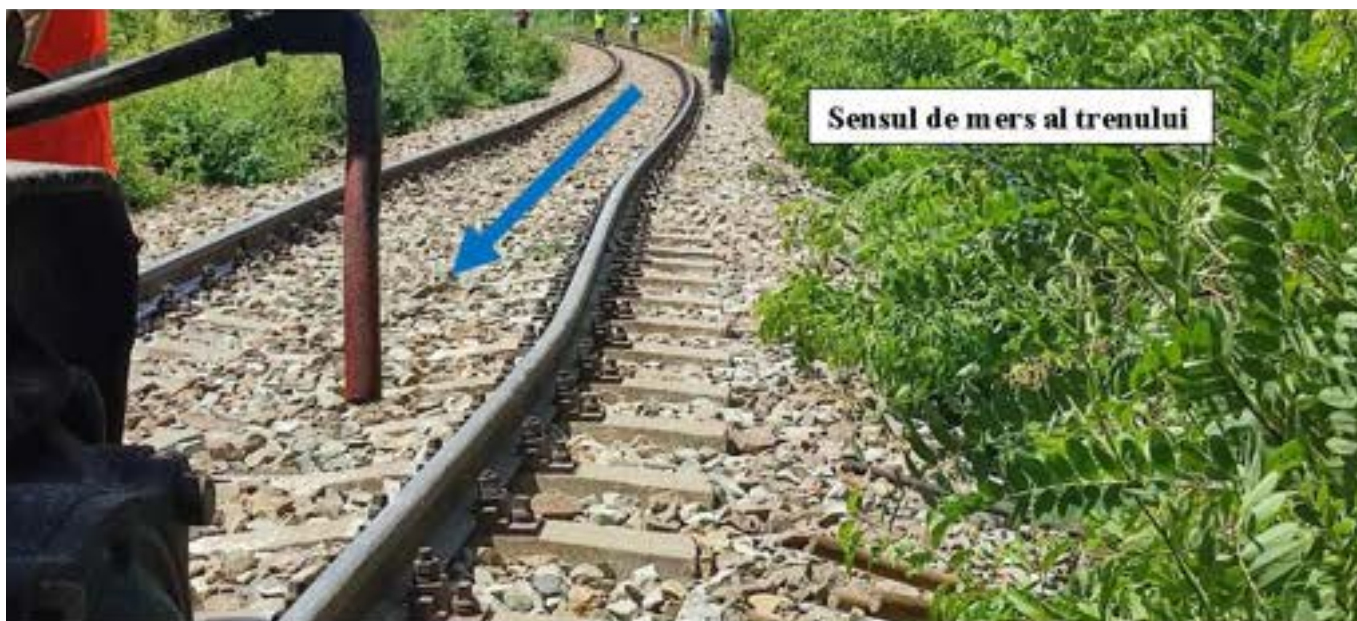
La locul accidentului s-a constatat pe teren, înainte de punctul „0” în sens invers de mers al trenului, că linia prezintă o deripare a cadrului șină-traverse (deformație transversală a căii) prin deplasarea laterală a cadrului șină-traverse înspre exteriorul curbei pe o zonă cu o lungime a corzii unde de deformație de 16,3 m, cuprinsă între punctul „6” (Km 49+357) și punctul „37” (Km 49+340,7).

Foto nr.15, deriparea văzută din sensul invers de mers al trenului și al kilometrajului

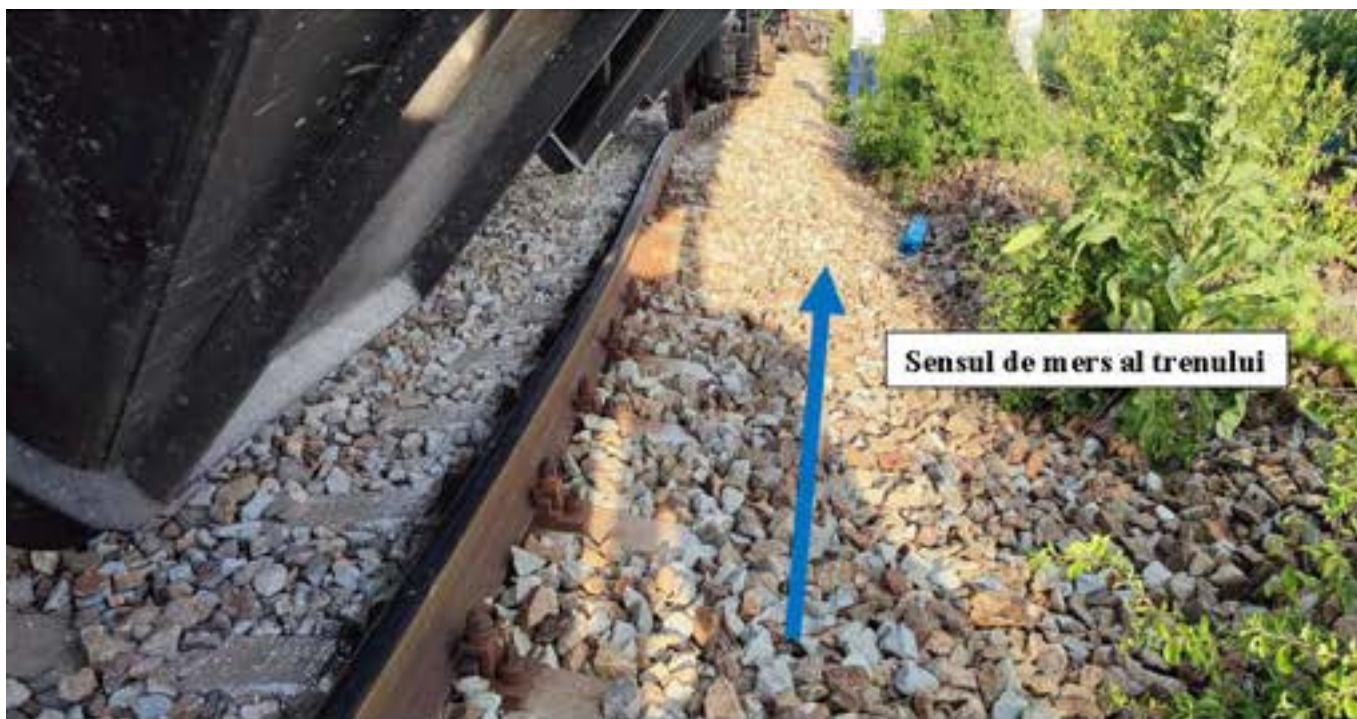
Foto nr.16, deriparea văzută din sensul de mers al trenului și al kilometrajului

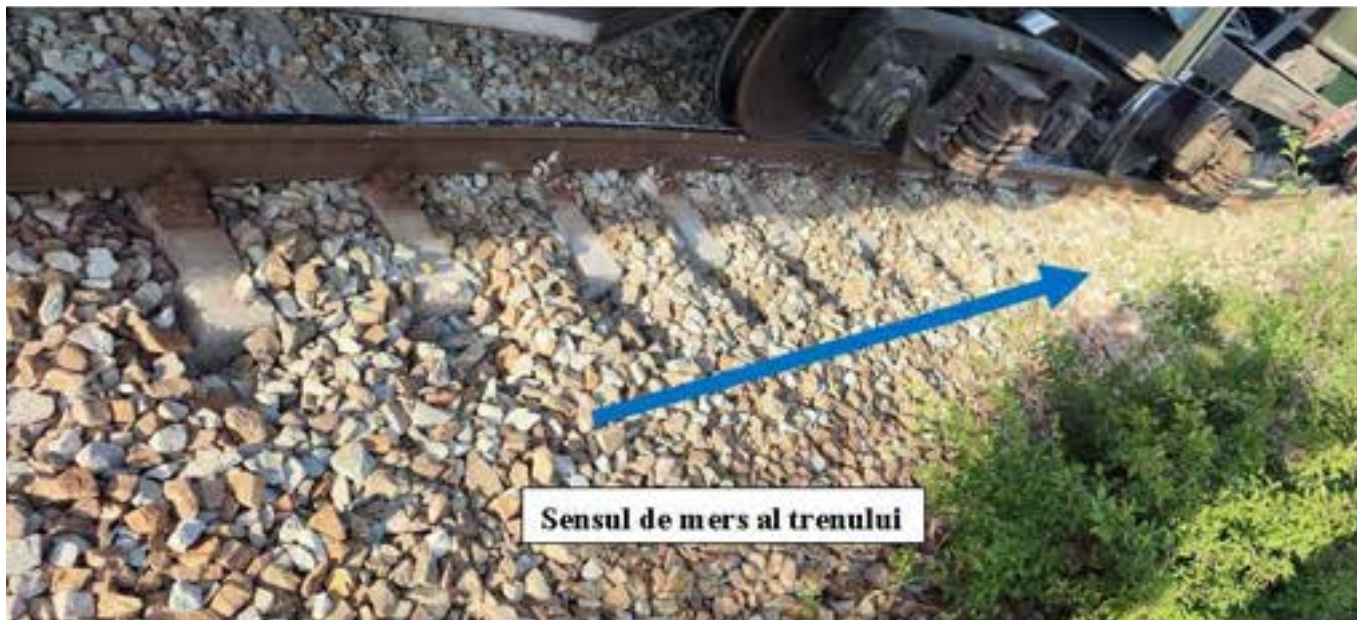
Pe zona deripată, între punctele „6” și „37”, au fost identificate la interiorul curbei goluri la capetele traverselor, fapt care indică o deplasare laterală a cadrului șină- traversă înspre exteriorul curbei (foto. nr.17).

Foto nr.17, goluri la capatul traverselor

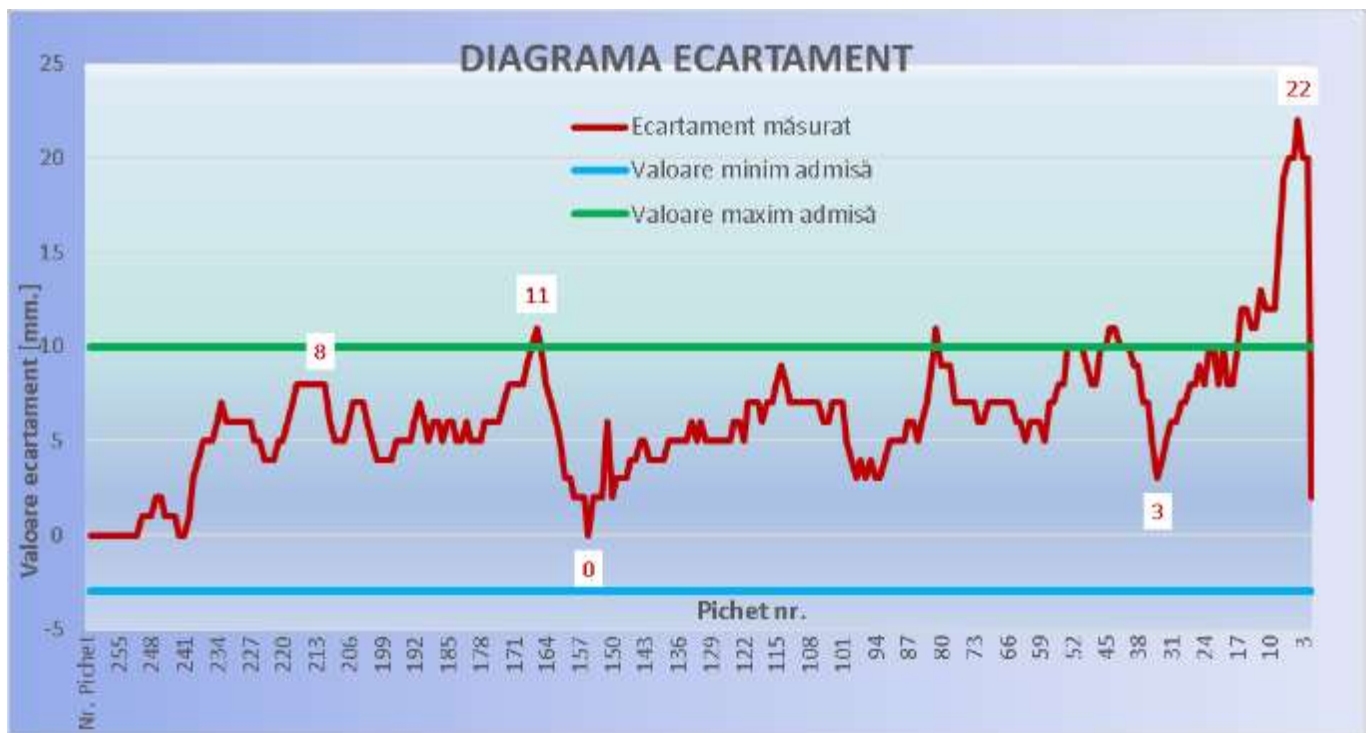
Fig. nr.18: *Diagrama ecartamentului*

Valorile ecartamentului și a nivelului transversal, măsurate în regim static, sunt prezentate sub formă de diagrame – fig. nr.18, *Diagrama ecartamentului* și fig. nr.19, *Diagrama nivelului transversal*. Măsurarea săgeților a fost efectuată cu o coardă cu lungimea de 10 m. Valorile săgeților sunt prezentate în fig. nr.20, *Diagrama săgeților*.

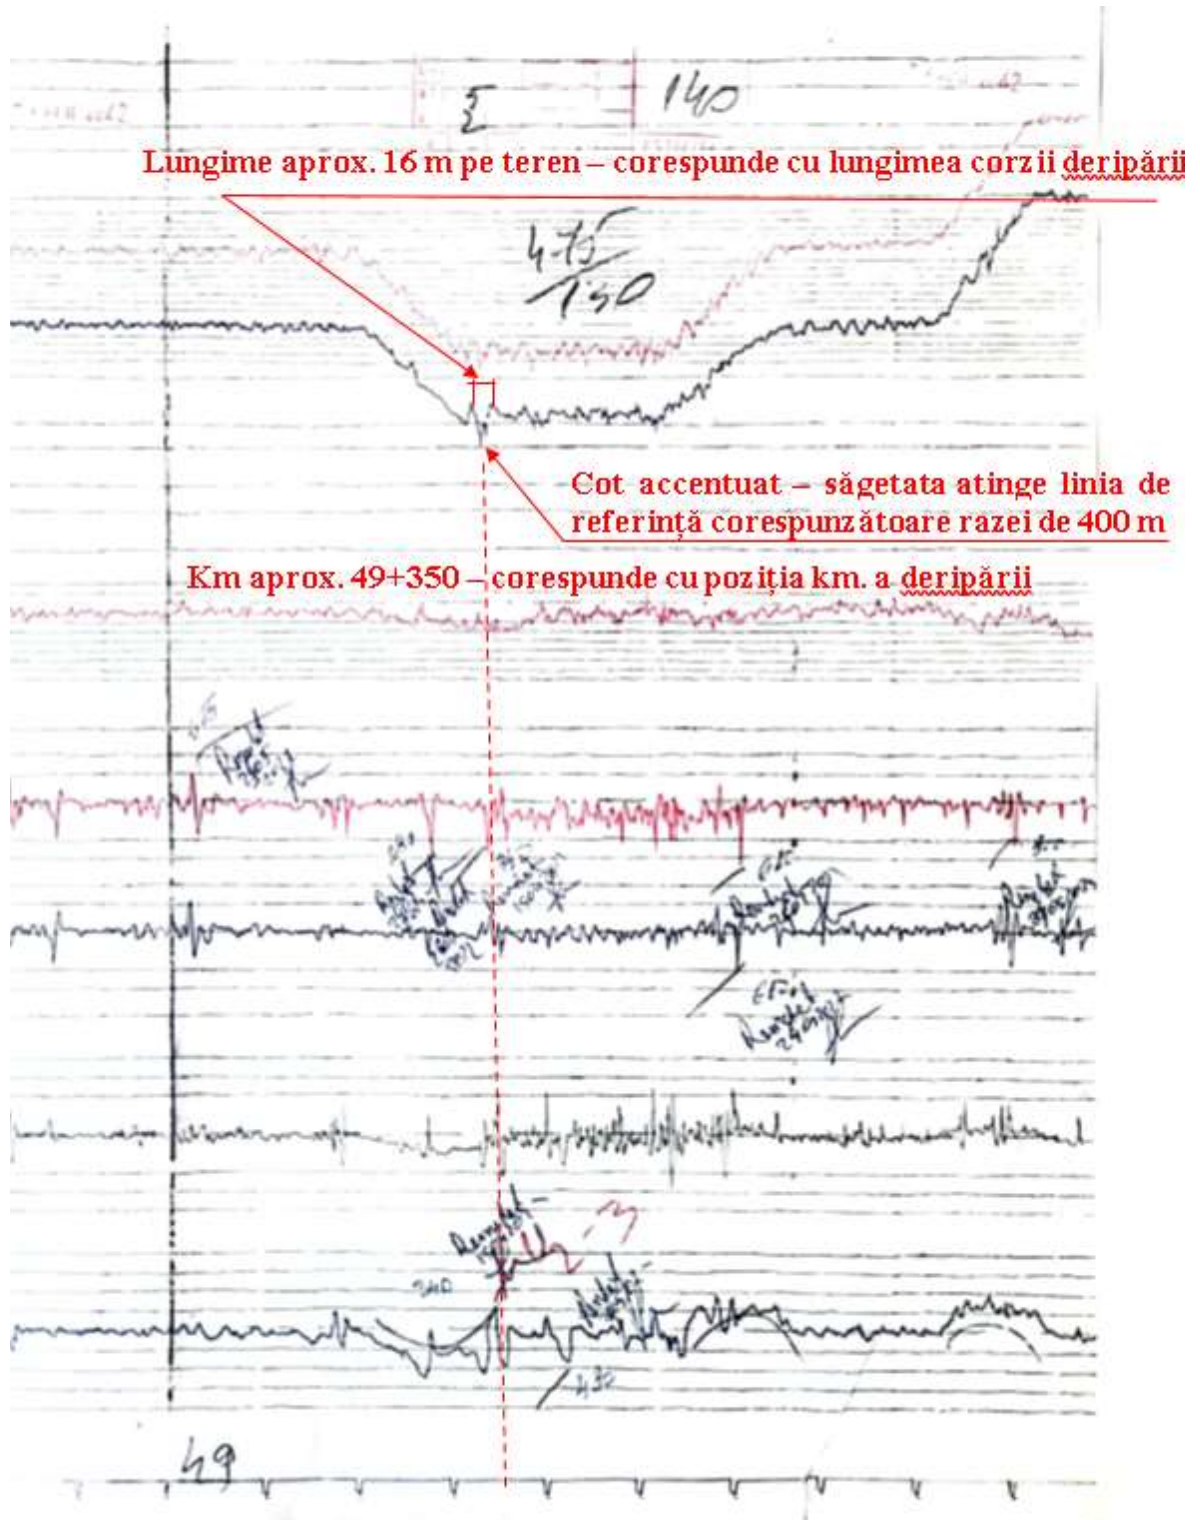
Foto nr.22 – banda înregistrată la data de 01.04.2022 în urma măsurătorii cu VMC

La ultima măsurătoare a liniei cu VMC din data de 01.04.2022 (foto nr.22), au fost înregistrate de la km 49+000 la 50+000 un număr de 7 defecte de gradul 2 (5 defecte privind denivelările în lung și 2 defecte privind torsionarea căii), astfel:

- la km 49+025, defect „A2”;
- la km 49+280, defect „J2”;
- la km 49+340, defect „J2”;
- la km 49+610, defect „J2”;
- la km 49+710, defect „J2”;
- la km 49+340, defect „V2” (V2-3);
- la km 49+430, defect „V2”;

Pe zona cuprinsă între km 49+340 și 49+357 unde a fost constatată pe teren deriparea după producerea accidentului din 29.06.2022, pe banda VMC din data de 01.04.2022 au fost înregistrate două defecte de gradul 2 (foto nr.23), un defect privind denivelările în lung (J2) și un defect privind torsionarea căii (V2-3).

Din documentele puse la dispoziție de către SRCF Iași, defectele înregistrate cu ocazia verificării liniei cu VMC la data de 21.10.2021 au fost remediate în 15.04.2022 și în 25.05.2022.

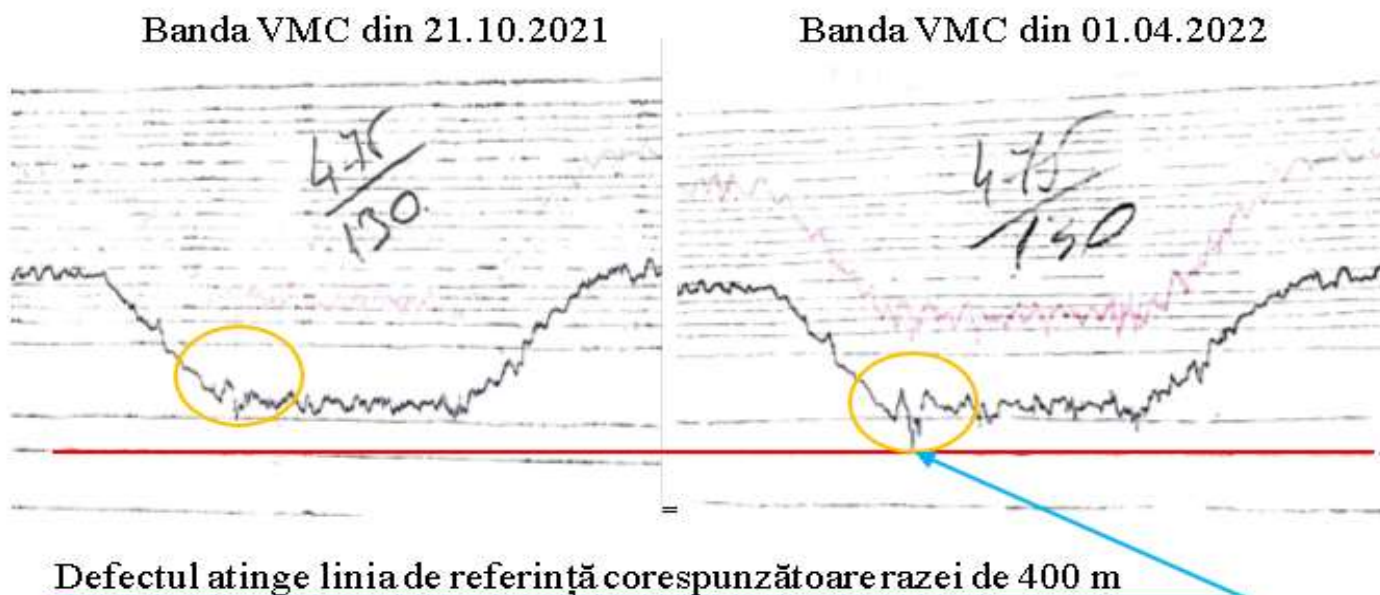
Fig. nr.23, Diagramele săgeților pe curba de la km 49+320 la km 49+670 la măsurătorile cu VMC

Defectul atinge linia de referință corespunzătoare razei de 400 m

Din analiza și compararea benzilor de vagon din 21.10.2021 și 01.04.2022 se poate observa că la ultima măsurătoare cu VMC, pe diagrama săgeților (poziției căii în plan), apar defecte pe ambele fire ale căii, mai accentuat pe firul interior, la km 49+350, cu o lungime a corzii măsurată pe bandă de 4 mm (16 m pe teren - 1 mm pe bandă reprezintă 4 m pe teren).

În fig. nr.23 se poate observa o accentuare a defectului (cotului) la ultima măsurătoare cu VMC față de cea din 21.10.2021, abaterea defectului atinge linia de referință corespunzătoare razei de 400 m de pe portativ.

Ca urmare a analizei și comparării benzilor VMC, se poate constata că, după toate probabilitățile, poziția kilometrică a defectului și lungimea corzii defectului de 4 mm măsurată pe banda VMC din data de 01.04.2022 corespunde cu poziția kilometrică și lungimea corzii deripării de 16,3 m constatate pe teren după accidentul feroviar din 29.06.2022.
