## AVIZ

## RAPORT DE INVESTIGARE

privind accidentul feroviar produs în data de **29.08.2022**, pe raza de activitate a Sucursalei Regionala de Căi Ferate Brașov, în stația CFR Brașov Triaj, prin deraierea primului boghiu în sensul de mers a locomotivei de remorcare a trenului nr.86191 aparținând SNTFM „CFR Marfă” SA

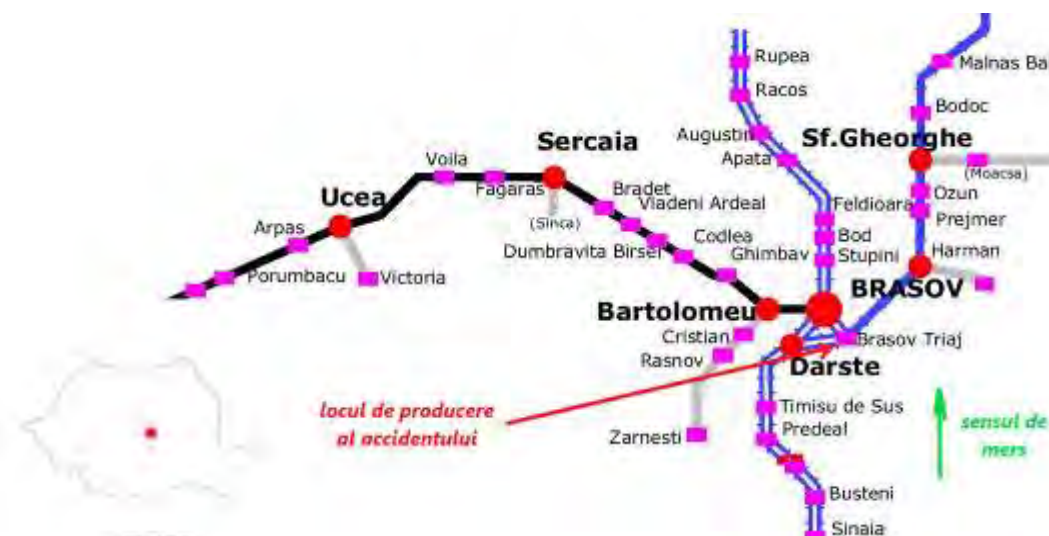
Figura nr.1

În data de **29.08.2022**, în timpul circulației trenului nr.86191 dinspre stația CFR Predeal în vederea sosirii acestuia în stația CFR Brașov Triaș – *figura nr.1*, după depășirea semnalului de parcurs XAX al stației CFR Brașov Triaș, semnal care afișa spre tren o unitate luminoasă de culoare „alb lunar”, mecanicul a sesizat la un moment dat o rulare anormală a locomotivei și a luat măsuri de frânare rapidă.

După oprirea trenului, ca urmare a verificărilor efectuate, s-a constatat că primul boghiu al locomotivei în sensul de mers, era deraiat de toate cele trei osii.

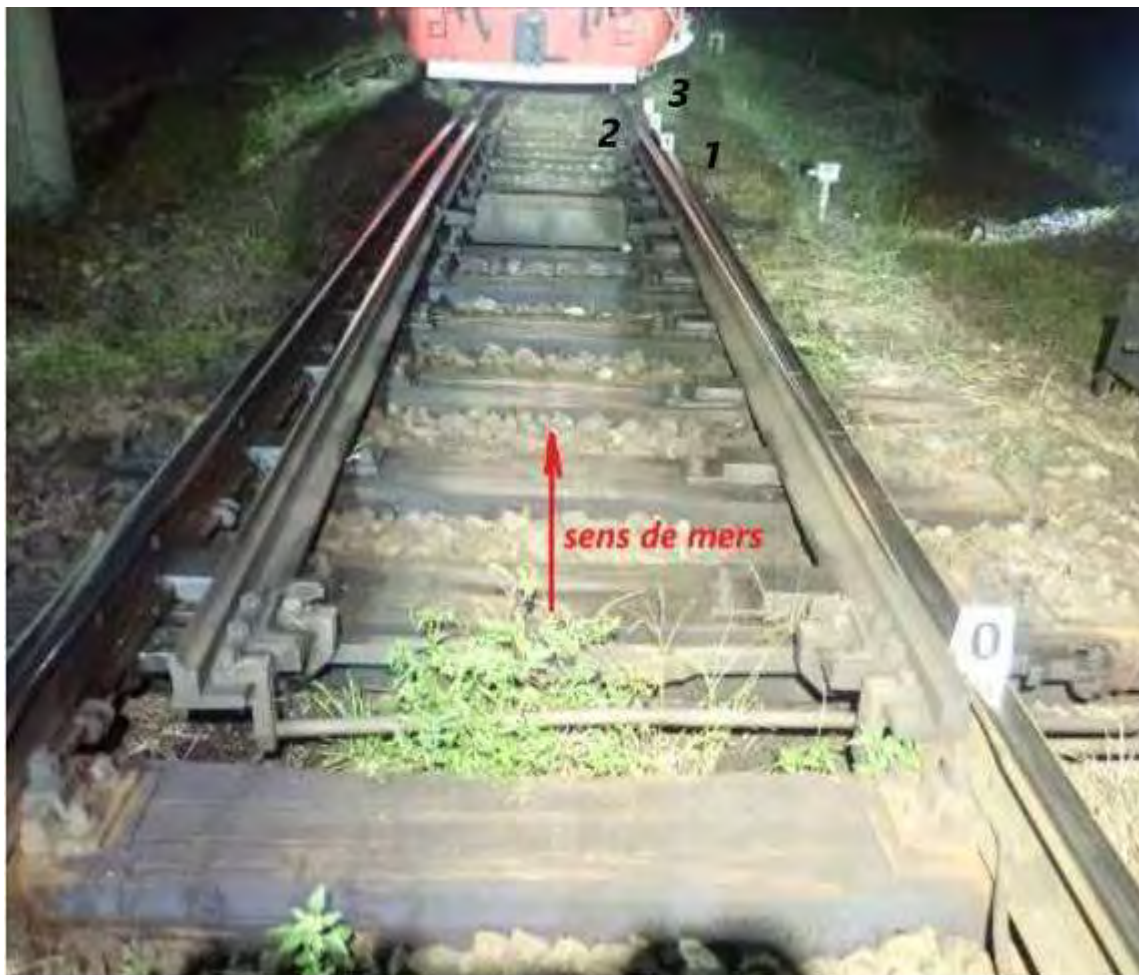
*Foto nr.1*

Vârfurile acelor macazului nu prezentau urme de lovituri – *foto nr.1,8*.

- punctul „0” – vârful macazului care se afla la o distanță de 4,47 m de JIL-ul de separație între secțiunile 033C și 5-7SI și la o distanță de 3,67 m de semnalul pitic de manevră M5 – *foto nr.1*;

- punctul „1” – prima urmă de frecare din partea dreaptă sens de mers, pe contraacul curb aflată la 6,50 m de vârful macazului – *foto nr.1,2*;
- punctul „2” – a doua urmă de frecare din partea dreaptă sens de mers pe contraacul curb aflată la 1,45 m de punctul „1” – *foto nr.1,3*;
- punctul „3” – prima urmă de cădere în partea dreaptă sens de mers aflată la 2,68 m de punctul „1”, în zona celui de al 4-lea proțap – *foto nr.1,4*;
- în partea stângă a sensului de mers, prima urmă de cădere pe proțap s-a aflat pe aceeași direcție transversală cu punctul „3” – *foto nr.5*.

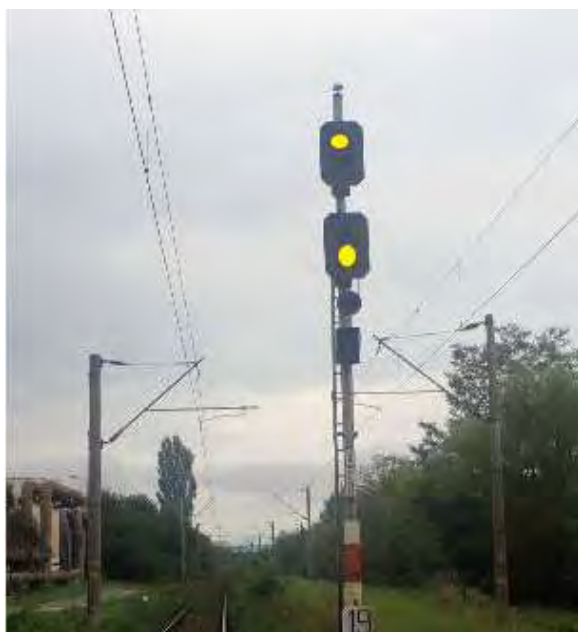
*Foto nr.6 – semnalul de intrare XFD*

Semnalul luminos de intrare XFD, este echipat cu inductoare de cale de 1000/2000Hz și de 500Hz. La indicația „LIBER cu viteză redusă. ATENȚIE! Semnalul următor ordonă oprirea”, respectiv cu două unități luminoase de culoare galbenă spre tren, starea inductorului, este:

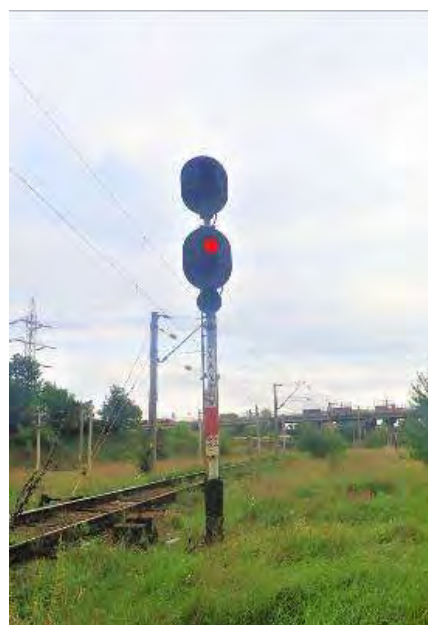
Semnalul luminos de parcurs XAX - *figura nr.2, foto nr.7* este un semnal luminos combinat, care are rol de semnal de parcurs, pentru un parcurs de circulație din direcția Dârste, dar și rol de semnal de manevră, iar focul roșu de circulație servește și ca foc de semnalizare a manevrei interzise.

Dacă semnalul luminos de intrare XFD afișează spre tren două unități luminoase de culoare galbenă cu indicația „LIBER cu viteză redusă. ATENȚIE! Semnalul următor ordonă oprirea” –*foto nr.6*, semnalul luminos de parcurs XAX afișează o unitate luminoasă de culoare roșie spre tren cu indicația „OPREȘTE fără a depăși semnalul!” – *foto nr.7*.

*Foto nr.7 – semnalul de parcurs XAX*

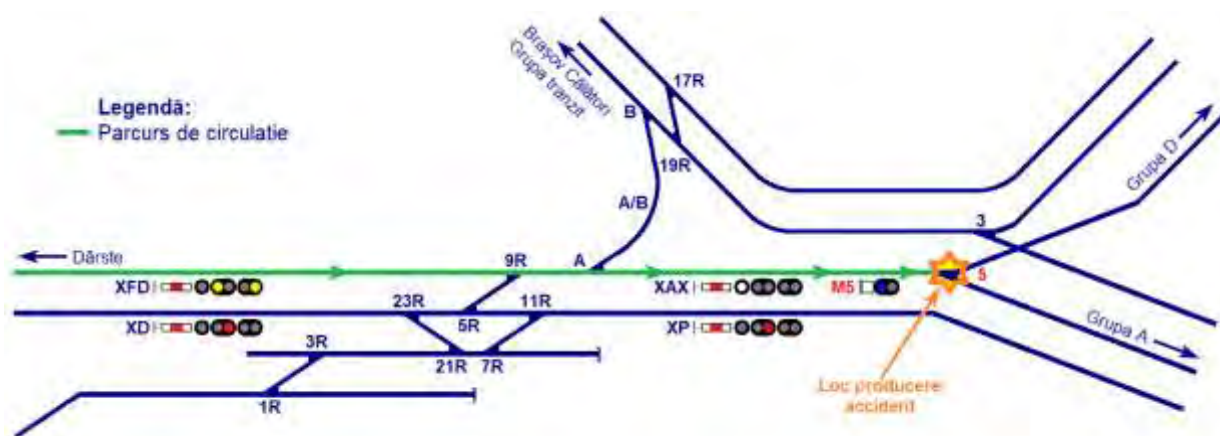
Pentru efectuarea unui parcurs de circulație din direcția Dârste la o linie din grupa „D” în vederea garării unui tren, semnalele cuprinse în parcurs trebuie să aibă indicația semnalelor de circulație (nu au indicația semnalelor de manevră), iar macazurile cuprinse în parcurs trebuie să fie în poziția cerută de parcursul comandat, iar secțiunile izolate cuprinse în parcurs trebuie să fie libere – *figura nr.2*.

Schimbătorul de cale nr.5 este dotat cu electromecanism de macaz de tip EM5-2010, acesta fiind macaz de acoperire, iar poziția sa normală este pe „-” abătută, cu acces în grupa „A” - *figura nr.2*.

*Figura nr.2 – schiță traseu circulație/loc producere accident*

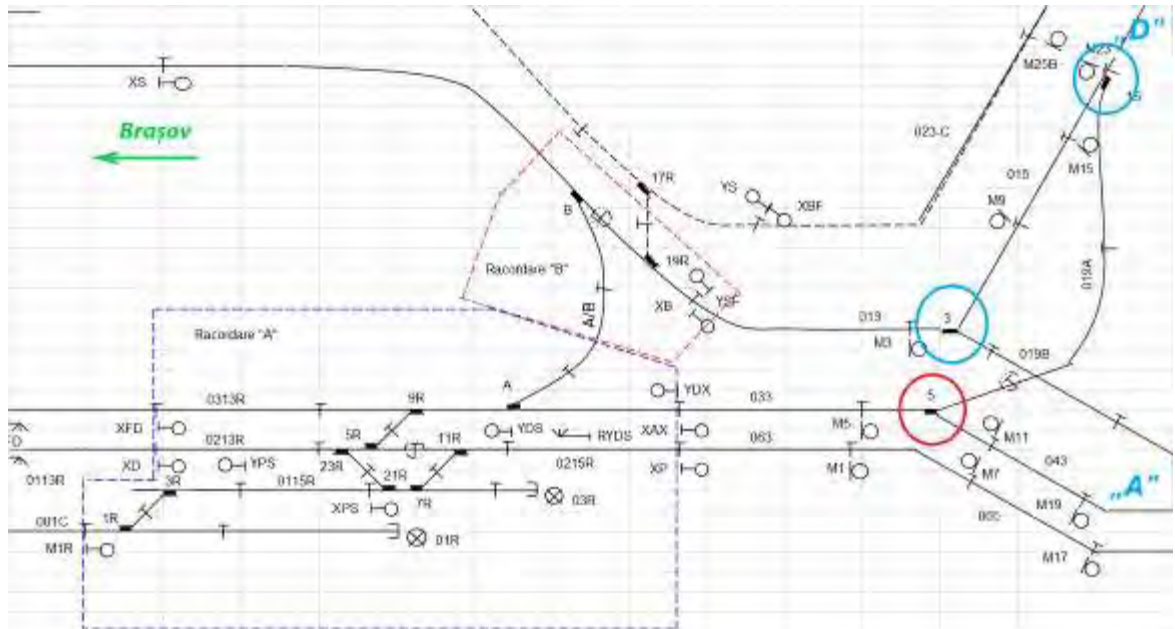
*Figura nr.3*

Constatările comisiei de investigare au condus la concluzia că, în timpul circulației, când locomotiva de remorcare a ajuns în zona vârfului schimbătorului de cale nr.5, roțile primei osii au pătruns între acele și contraacele macazului în timp ce acesta era manevrat de pe poziția normală cu acces spre grupa „A”, pe poziția cu acces spre grupa „D”, unde IDM voia să ducă trenul. IDM a manevrat acest macaz după ieșirea trenului nr.66332 de la linia nr.4 din grupa „D” pe parcursul asigurat prin aparatele de cale nr.15 și nr.3 spre stația CFR Brașov – *figura nr.3*.

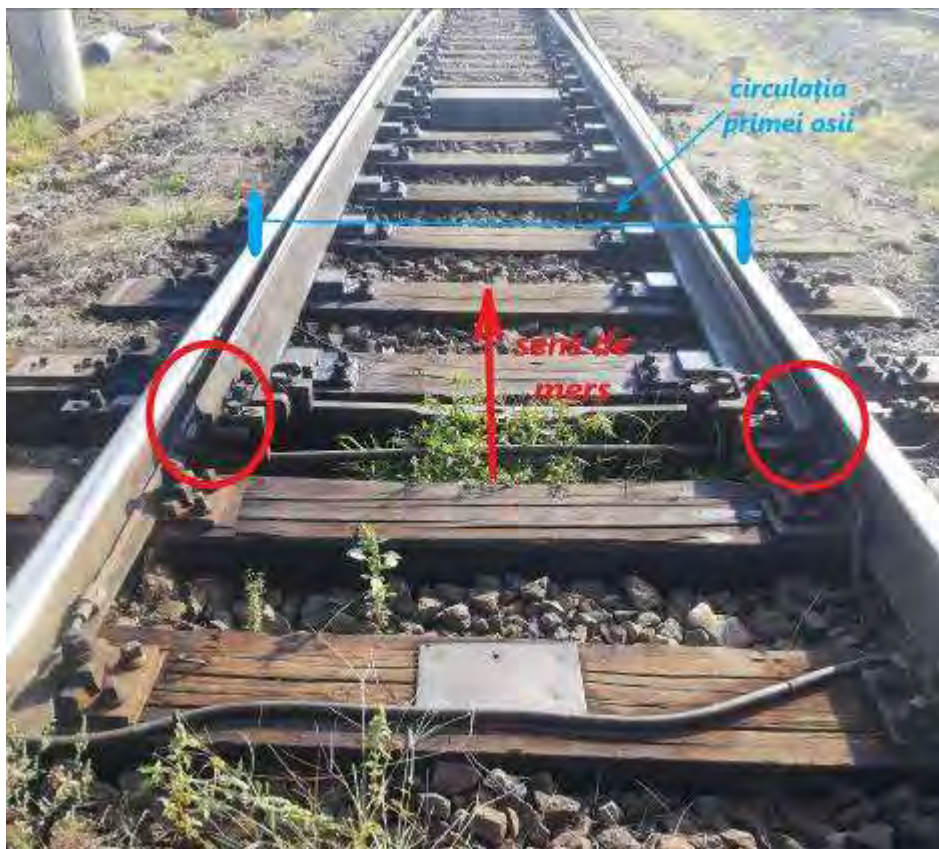
Foto nr.8

Astfel, roțile au circulat pe cele două contraace – *foto nr.8*, până în momentul în care distanța dintre acestea nu a mai putut asigura circulația roților, acestea căzând de pe șine. Până la oprirea trenului, roțile au circulat pe elementele de prindere și traverse.
