RAPORT DE INVESTIGARE

privind accidentul feroviar produs la data de 13.09.2022, ora 13:45, pe raza de activitate a Sucursalei Regionale CF Cluj, secția de circulație Sărățel – Deda (linie simplă electrificată), între stația CFR Monor Gledin și halta de mișcare Râpa de Jos, la km 37+659, în circulația trenului de marfă nr.66014, (aparținând operatorului de transport feroviar SNTFM „CFR Marfă” SA), prin deraierea și răsturnarea a două vagoane de marfă (CSI), aflate al 24-lea și al 25-lea în componerea trenului

*Raport de investigare final
11 septembrie 2023*

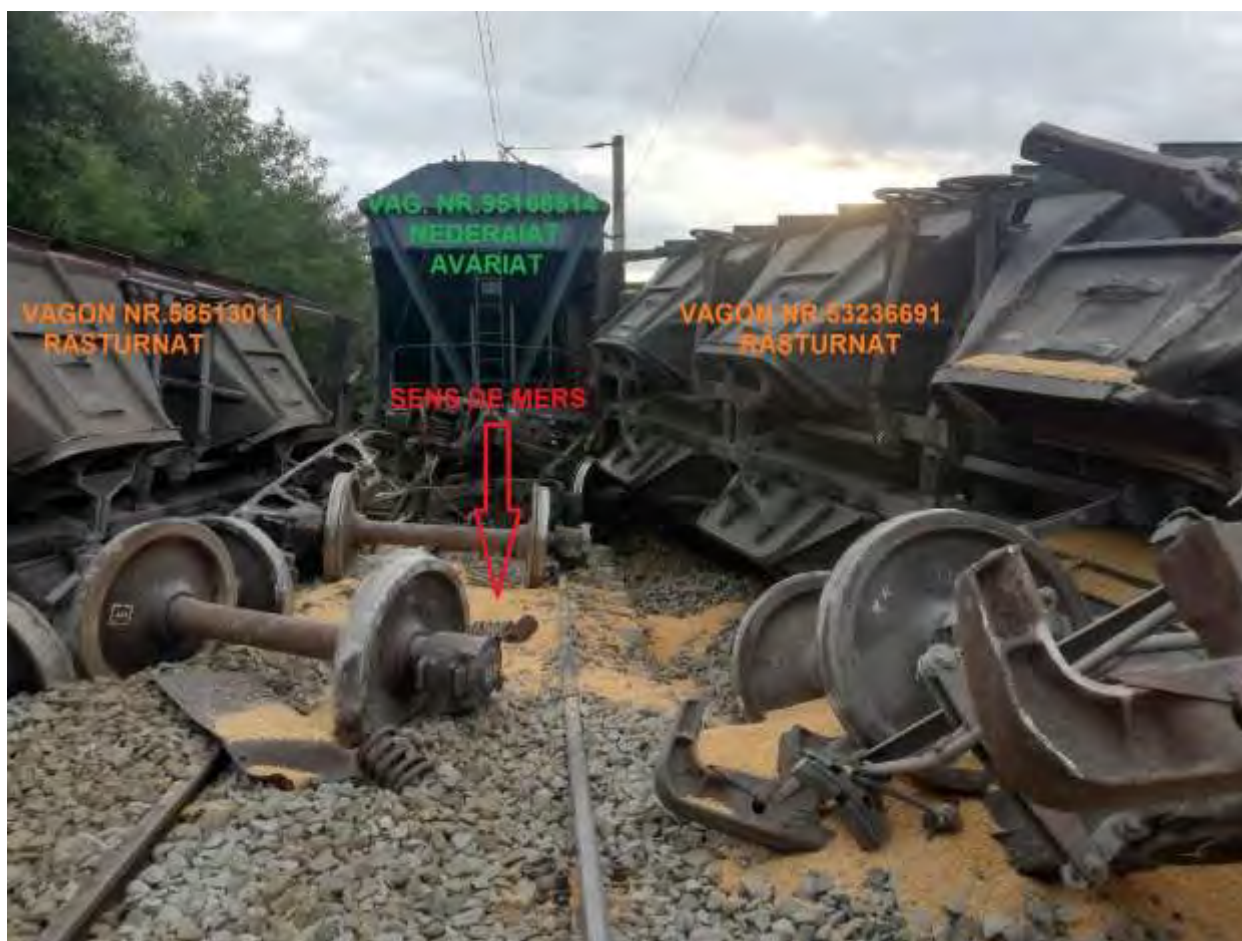
Imaginea nr.2 – vagoanele implicate în accident

Vagoanele deraiate și răsturnate cu nr. de înmatriculare 58533011 și 53536691 (Imaginea nr.2) sunt vagoane destinate transportului de cereale pe ecartament de 1520 mm, aparținând administrației feroviare ucrainene UZ și care pe rețeaua CFR circulă pe boghiuri transpuse, tip Diamond, cu ecartament de 1435 mm. Transpunerea vagoanelor din compunerea trenului implicat în accidentul feroviar produs s-a efectuat pe teritoriului Ucrainei, înaintea sosirii acestora în stația de frontieră Diacovo, unde s-a efectuat predarea-primirea vagoanelor între personalul UZ și SNTFM.

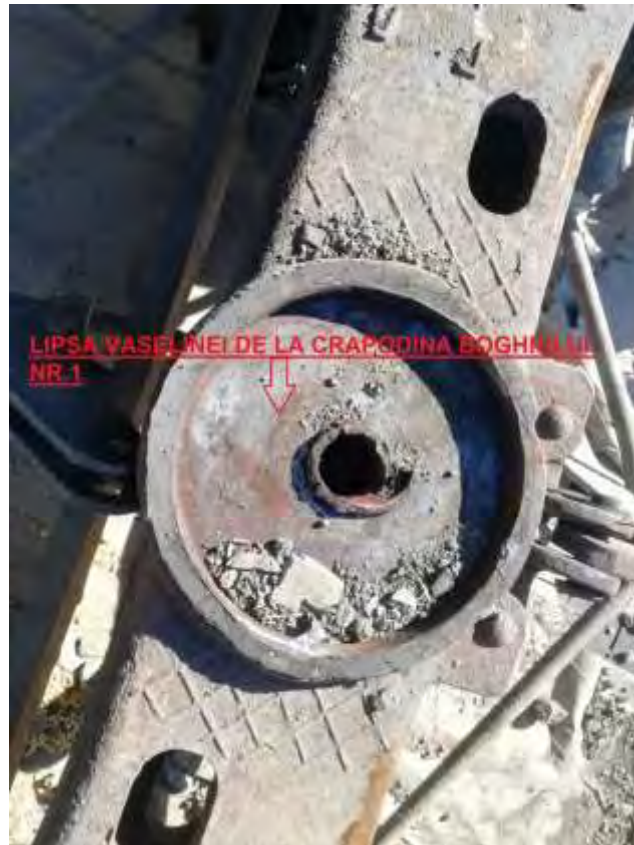
- neungerea crapodinelor plane ale acestui vagon, crapodina celor două boghiuri (boghiul nr.1 fiind cel deraiat la punctul zero) fiind uscate, fără urme de lubrefiant;

Imaginea nr.3 – crapodina boghiului nr.1 a vagonului nr.5851311

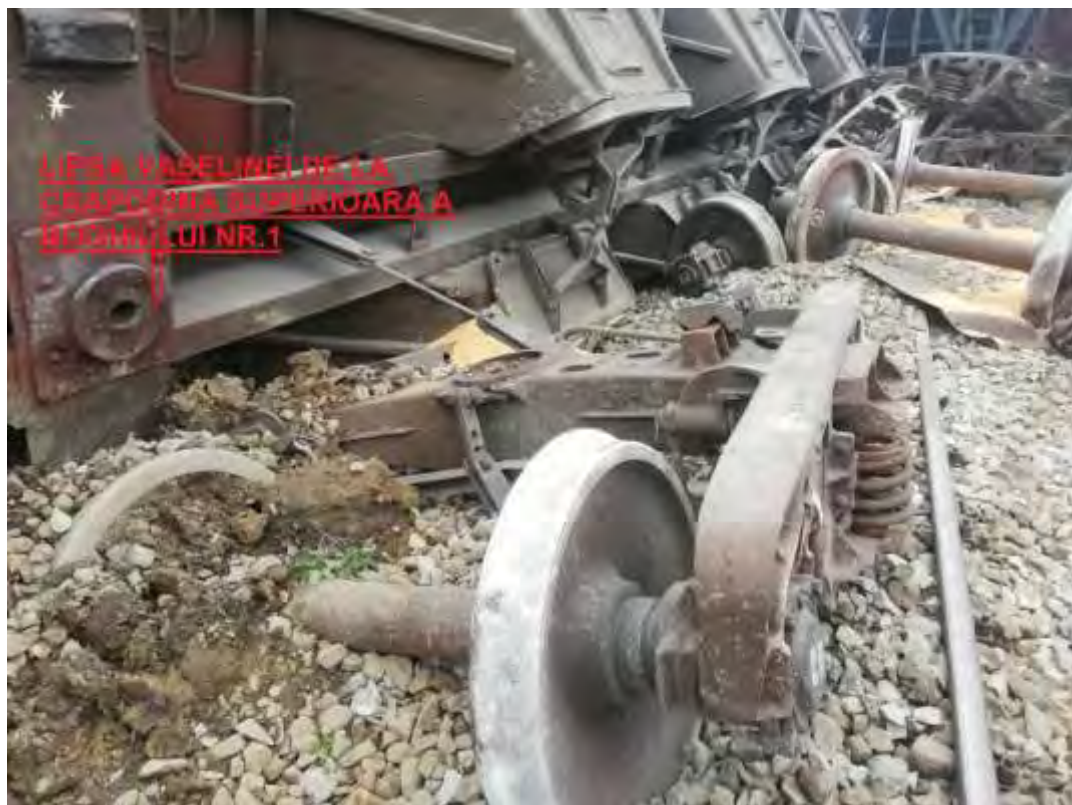
Imaginea nr.4 – crapodina superioară a boghiului nr.1 a vagonului nr.5851311

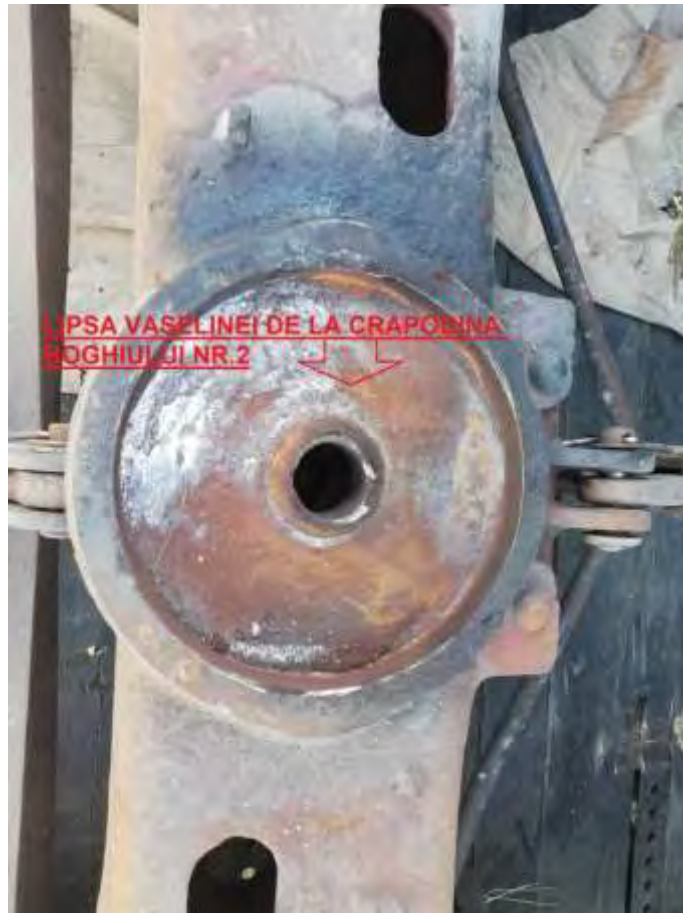
Imaginea nr.5 – crapodina boghiului nr.2 a vagonului nr.5851311

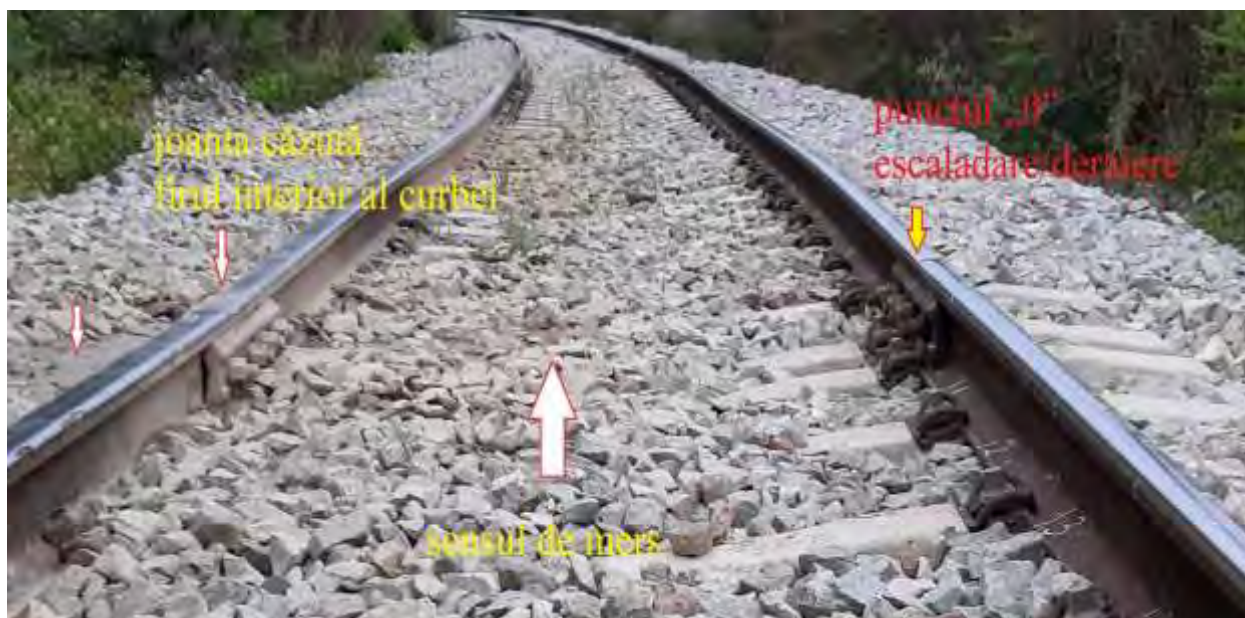
Prima urmă de deraiere s-a produs la km 37+659, prin escaladarea flancului activ al ciupercii șinei din partea dreaptă (firul exterior al curbei) de către roata din dreapta a celei de-a doua osii, în sens de mers, al vagonului de marfă nr. 58513011, aflat al 24-lea din compunerea trenului.

Imaginea nr.6 – punctul „0” prima urmă de escaladare/deraiere

În imaginea nr.6 este prezentată zona producerii accidentului, denivelări în lungul căii, joantă căzută pe firul interior al curbei, prisma de piatră spartă colmatată care acoperă prinderile skl pe firul interior al curbei;

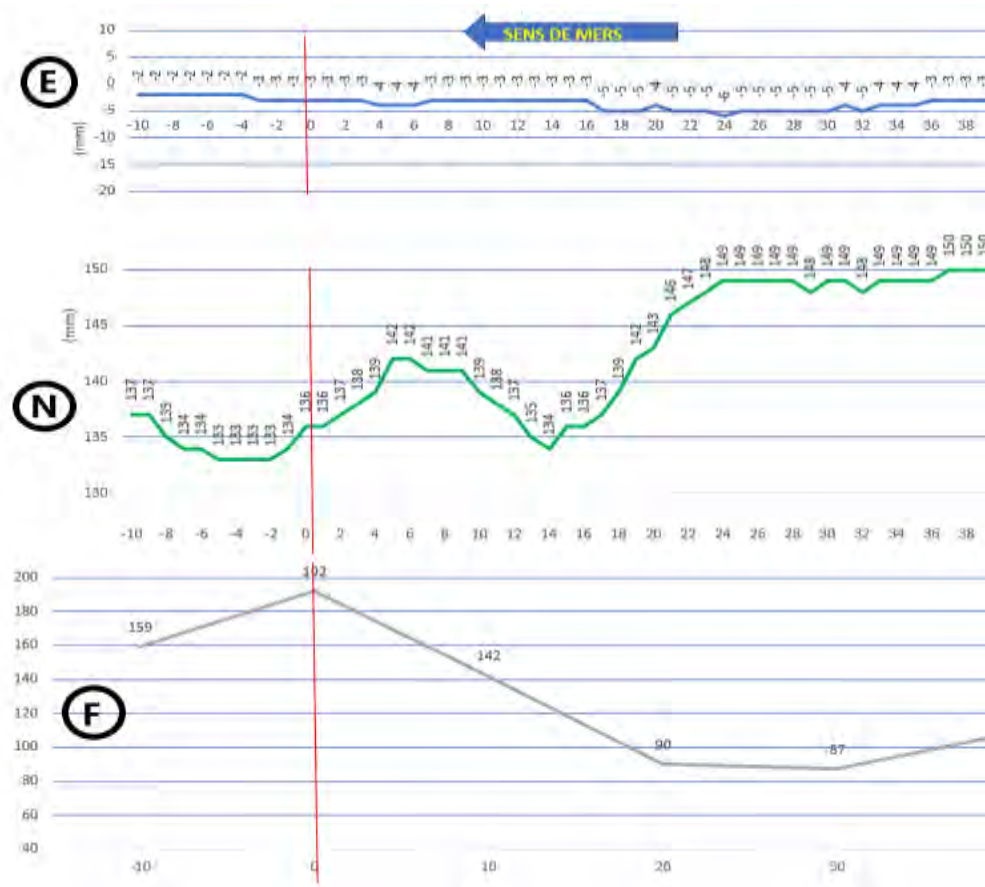
Imaginea nr.7 - diagramele valorilor măsurate ale ecartamentului, nivelului transversal al căii și ale săgeților

- valoarea ecartamentului era sub valoarea minimă admisă de 1432 mm, prevăzută la art.1, pct.14, lit.c din Instrucția nr.314/1989, în puncte premergătoare punctului de escaladare/deraiere (bavurări la ciuperca șinei la firul interior din curbă, din cauza supraîncărcării șinei);
- supraînălțările măsurate în punctele premergătoare punctului „0”, depășesc valorile admise ale toleranțelor prevăzute la art.7, lit. A din Instrucția nr.314/1989;
- diferența dintre valorile săgeților vecine măsurate cu coarda de 20 m (interpretate la distanța de 10 m, în punctele „0” și „20”), depășea valoarea admisă a toleranței prevăzută la art.7, lit. B din Instrucția nr.314/1989;

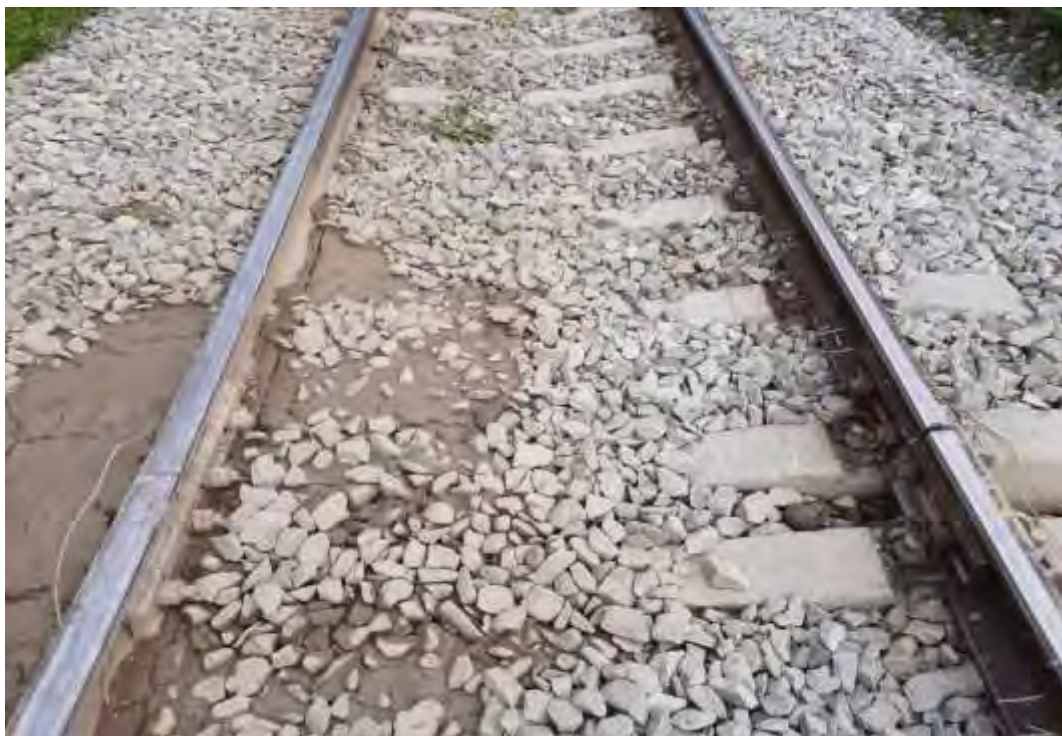
Imaginea nr.9 – prisma de piatră spartă în zona punctului „0”

În imaginea nr.9 este prezentată prisma de piatră spartă colmatată existentă între traversele T₃ și T₋₁₇, șanțurile colmatate pe ambele părți ale căii.

- la joanta de pe firul exterior al curbei (punctul 0), valoarea deformării măsurată față de rigla de 1 m așezată simetric față de rostul joantei, a fost de 6 mm.
- la joanta de pe firul interior al curbei, valoarea deformării, măsurată față de rigla de 1 m așezată simetric față de rostul joantei, a fost de 5 mm.
- între traversele T₂₉ ÷ T₂₂, între traversele T₁₄ ÷ T₃₆ și între traversele T₃ ÷ T₋₁₇, prisma de piatră spartă pe firul interior al căii este colmatată.

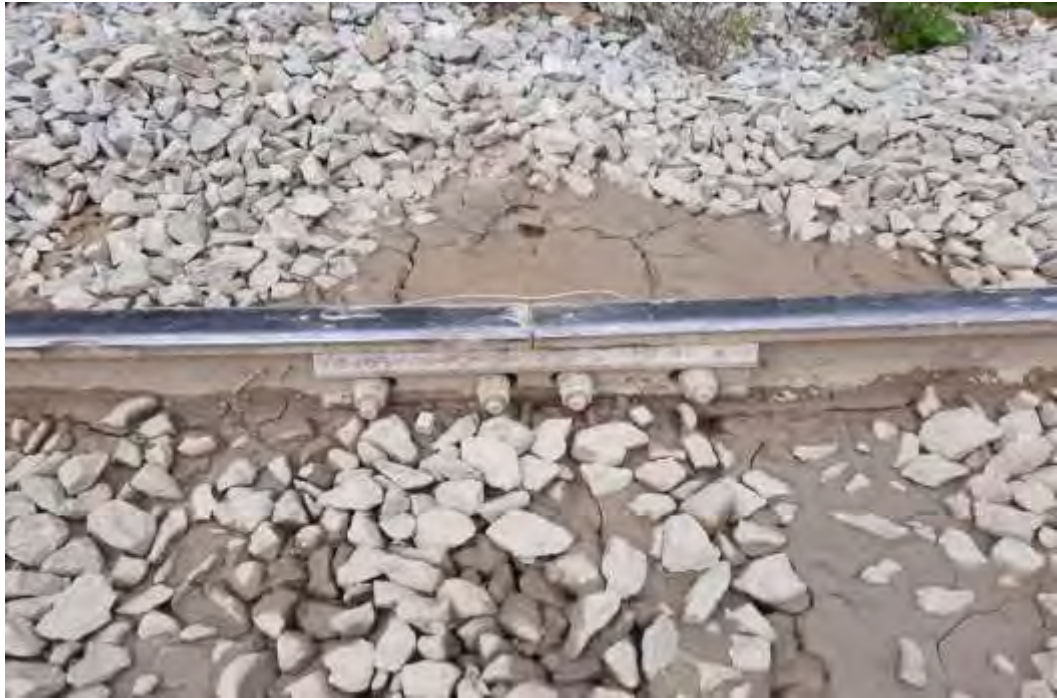
Imaginea nr.10 – joanta mecanică de la km 37+659 de pe firul interior al curbei

Imaginea nr.10 prezintă prisma de piatră spartă colmatată care acoperă prinderea șinei de traverse, capetele șinelor care compun această joantă prezentau turtirea capătului de șină, bavurări la ciuperca șinelor la firul interior din curbă, eclisele metalice din componerea joantei aveau găurile ovalizate.

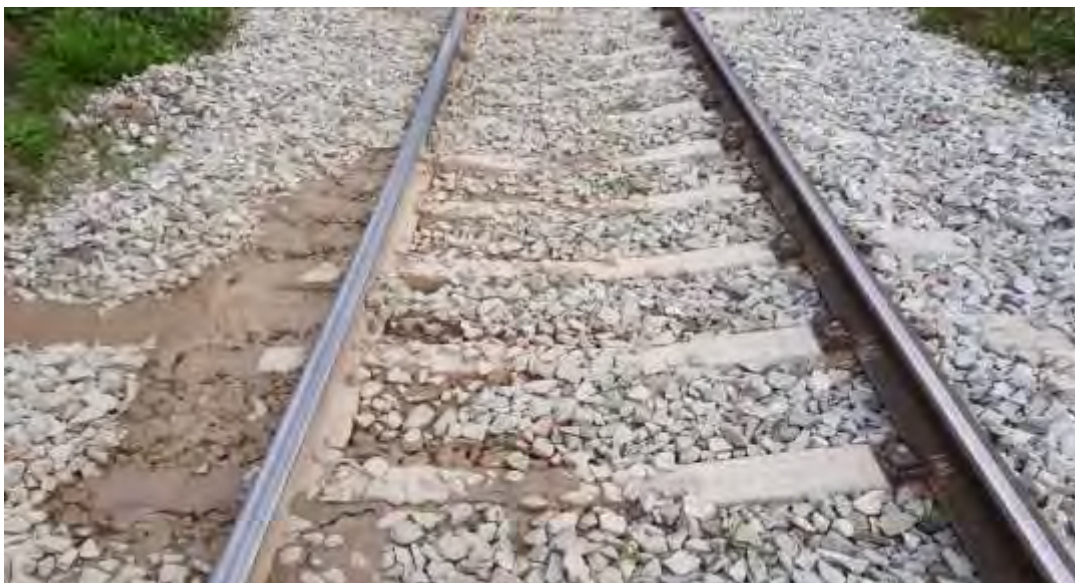
Imaginea nr.11 - prisma de piatră spartă în zona accidentului

În imaginea nr.11 este prezentată forma prismei de piatră spartă între traversele T₁₄ și T₆, șanțurile colmatate pe ambele părți ale căii.

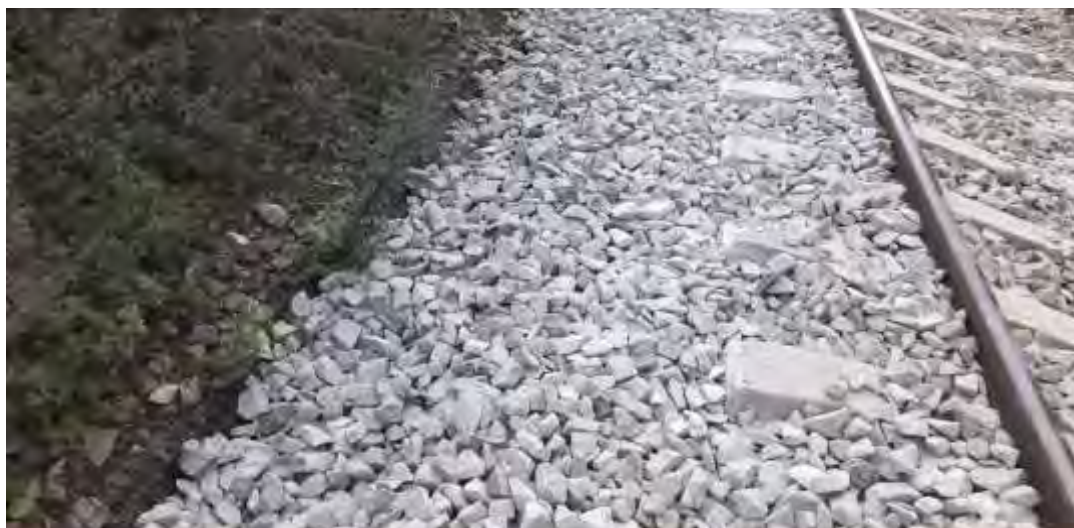
Imaginea nr.12 – strat de geotextil și geogril pe porțiunea cu restricție de viteză

Odată cu ciuruirea prisme de piatră spartă, cu utilaj Plasser RM-80, între km 37+500 ÷ 37+700 s-a aşternut un strat de geotextil şi un strat de geogril, prin amplasarea a două axe în spatele traversei de ghidare a lanţului de ciuruit, pe care s-au montat tamburul cu geotextil şi geogril. Astfel prin înaintarea maşinii de ciuruit, pe stratul de repartiţie s-a desfăşurat geotextilul şi geogrilul, acestea fiind fixate de piatra spartă ciuruită care coboară pe jgheburile ciurului.

După încheierea lucrărilor de ciuruire, au apărut defecte repetate la nivelul transversal şi direcţia căii, care au impus introducerea restricţiei de viteză de 50 km/h, între km 37+600 ÷ 37+700.

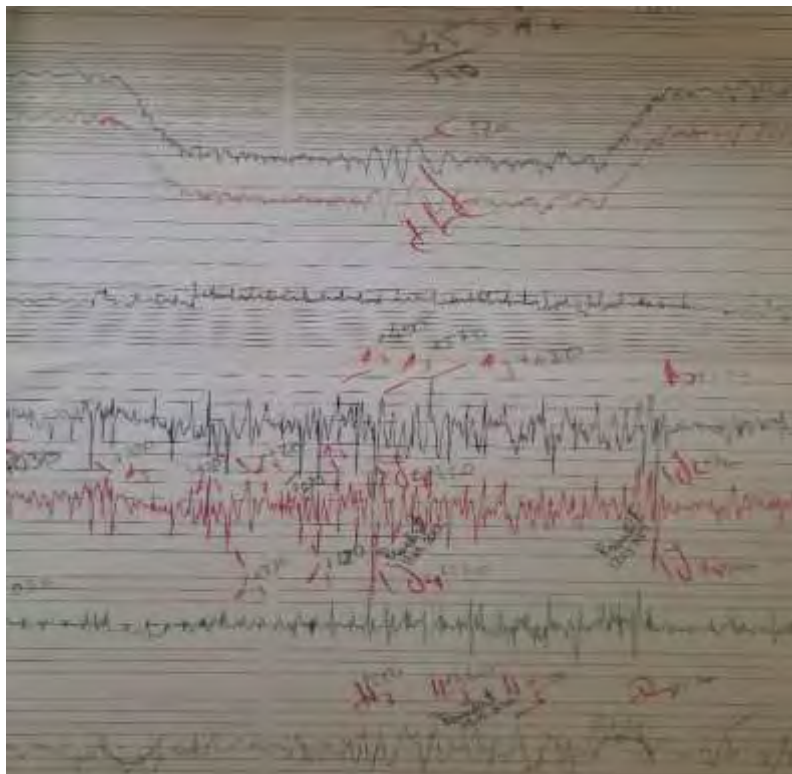
Defectele geometriei căii înregistrate cu ocazia verificărilor efectuate la data de 31.03.2022 (ultima verificare cu VMC înainte de producerea accidentului pe zona curbei în cuprinsul căreia s-a produs accidentul feroviar), indicau tendinţa de agravare a stării tehnice a infrastructurii feroviare.

Imaginea nr.13 – Banda VMC km 37 ÷ 38, cu înregistrarea defectelor geometriei căii la data de 31.03.2022

La verificarea geometriei căii cu vagonul de măsurat calea, efectuată la data de 31.03.2022, pe curba pe care s-a produs accidentul, s-au înregistrat defecte ale direcției căii (C), defecte ale torsiunii căii pe zona cu supraînălțare prescrisă constantă (defecte de tip V și N) și pe zona cu supraînălțare prescrisă variabilă (defecte de tip R), denivelări în lungul căii (defecte de tip A, J).
