RAPORT DE INVESTIGARE

privind accidentul feroviar produs în data de **20.09.2022**, pe raza de activitate a Sucursalei Regionale de Căi Ferate Brașov, între HCV Sârmașel și stația CFR Luduș, prin deraierea celei de a treia osii în sensul de mers a vagonului remorcă din componerea automotorului AMX nr.1704 ce forma trenul de călători nr.11011 aparținând SC Regio Călători SRL Brașov

*Raport final
septembrie 2023*

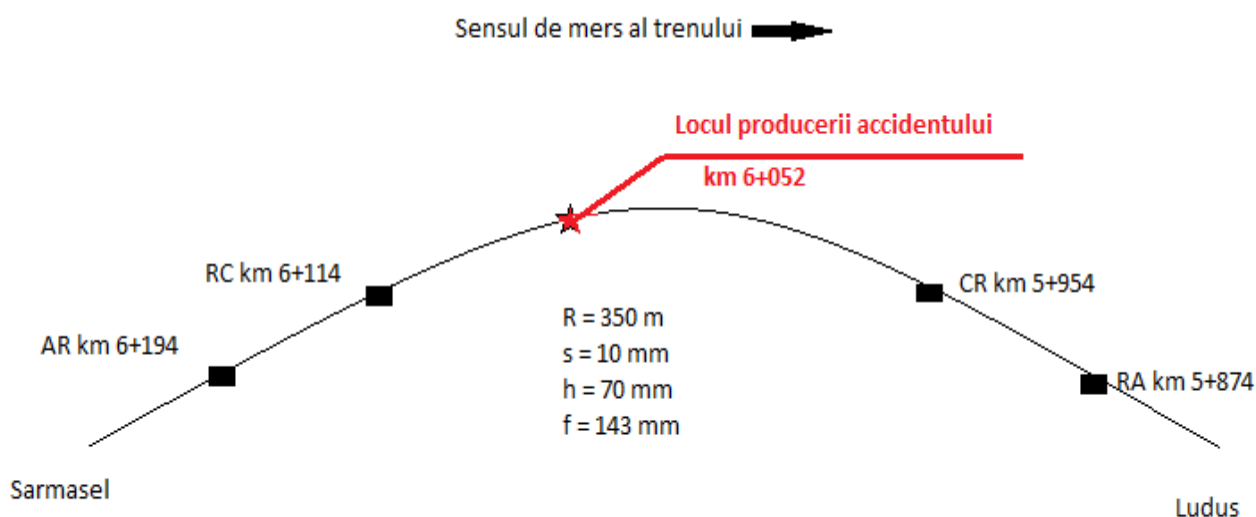
Curba este compusă dintr-un arc de cerc cu rază constantă $R=350$ m, supraînălțare $h=70$ mm, supralărgire $s=10$ mm, săgeata $f=143$ mm, care se racordează cu aliniamentele adiacente prin intermediul a două curbe de racordare ale căror lungimi sunt de 80 m. Deraierea s-a produs la km 6+052, pe curba circulară – *figura nr.3*.

Figura nr.3 - Reprezentarea schematică a curbei pe care s-a produs accidentul feroviar

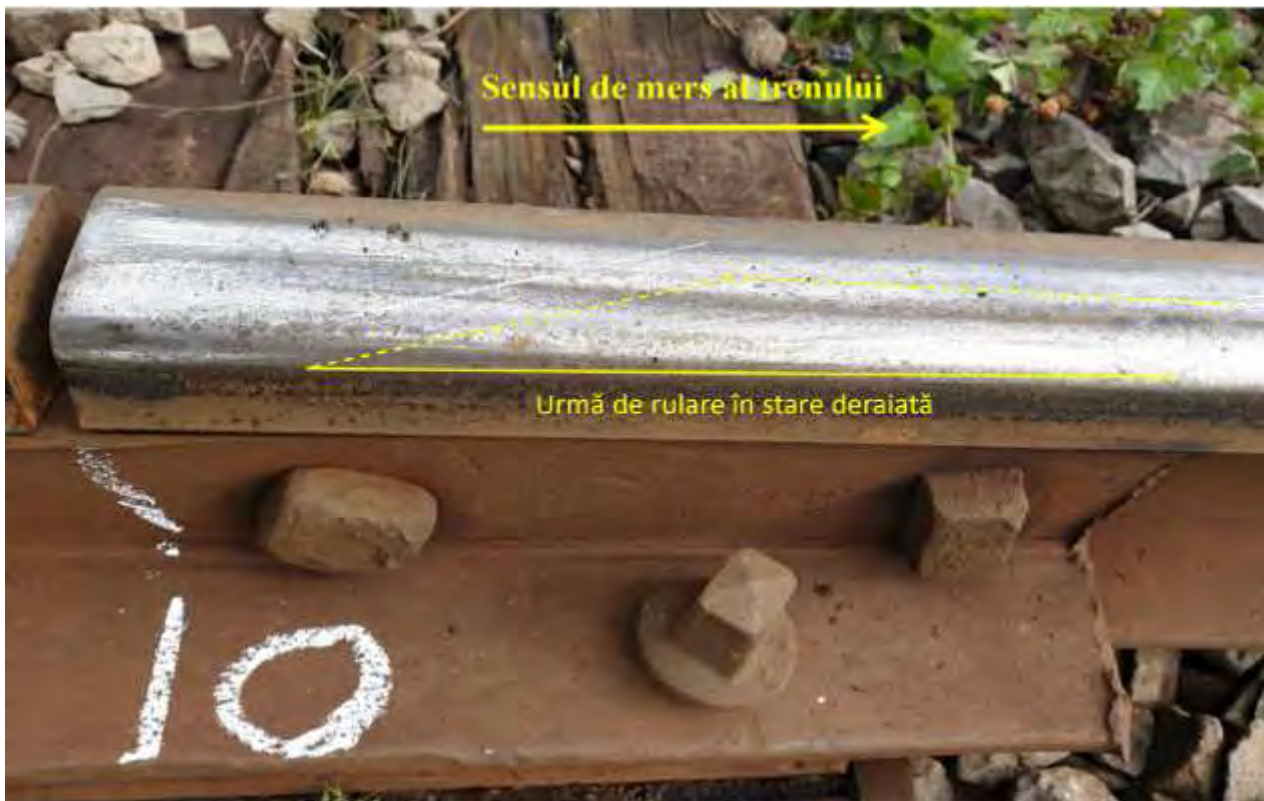
Prima urmă de escaladare a roții din partea stânga a fost identificată pe suprafața activă a șinei, pe firul exterior al curbei, la rostul joantei, de la km.6+052. Acest punct a fost marcat pe teren cu „0” – foto nr.1.

Foto nr.1 -Urmă de rulare pe ciuperca șinei firului exterior al curbei

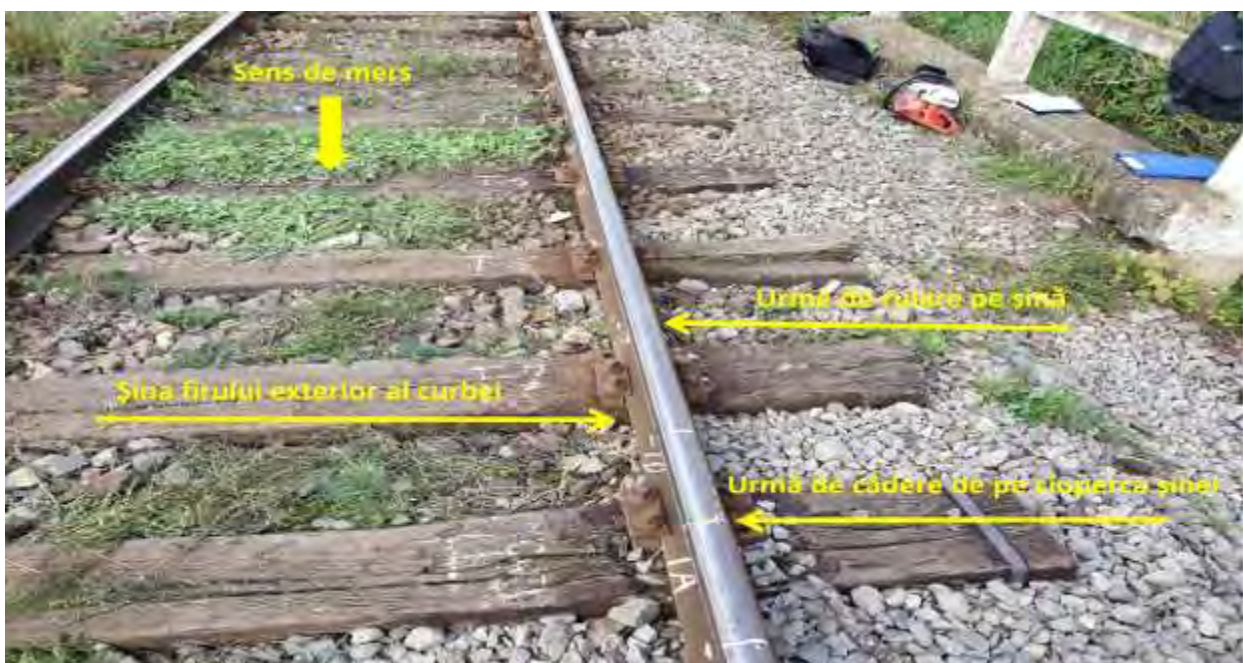
Din punctul „0”, roata din partea stângă a rulat pe suprafața superioară a ciupercii șinei pe o distanță de 5,25 m până în punctul notat cu „A”, după care a căzut în exteriorul căii – foto nr.2-4.

Foto nr.2 – rulare/cădere de pe ciuperca șinei

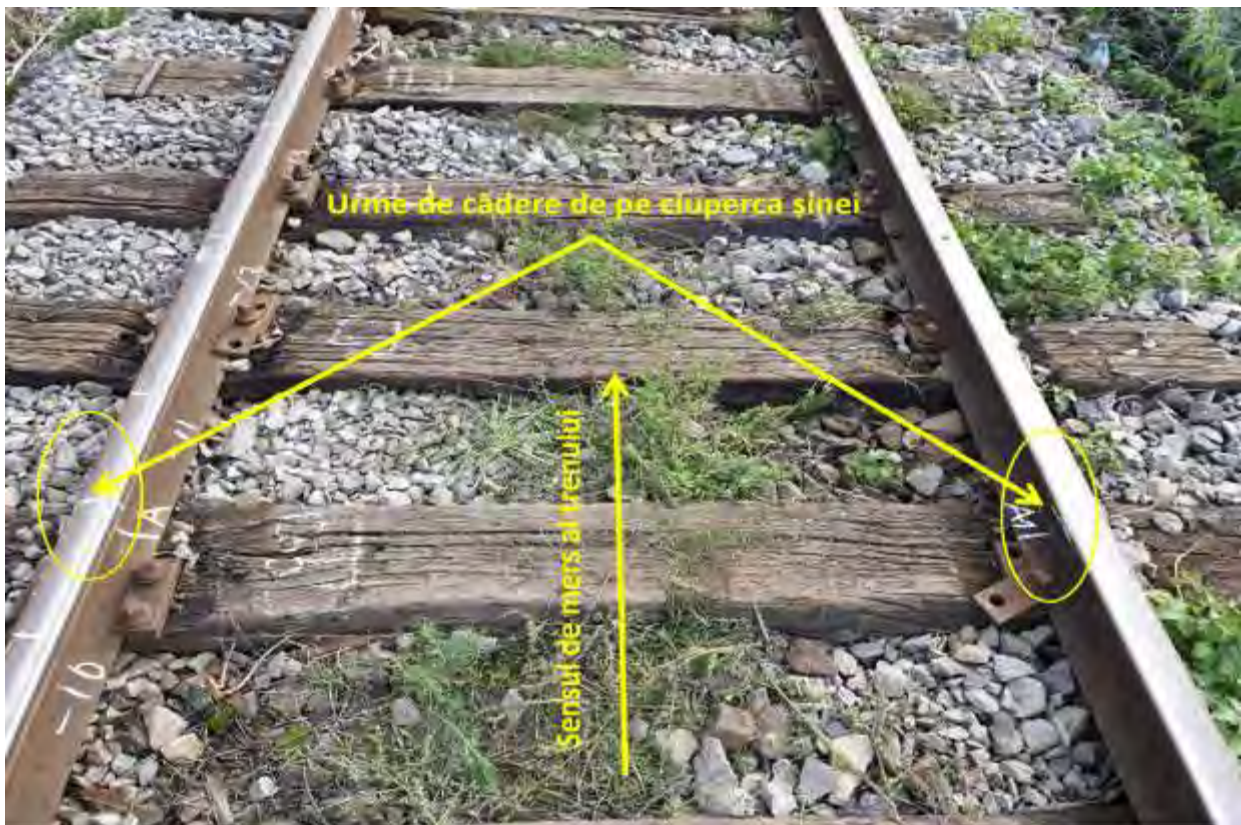
Foto nr.3 – cădere de pe ciuperca șinei

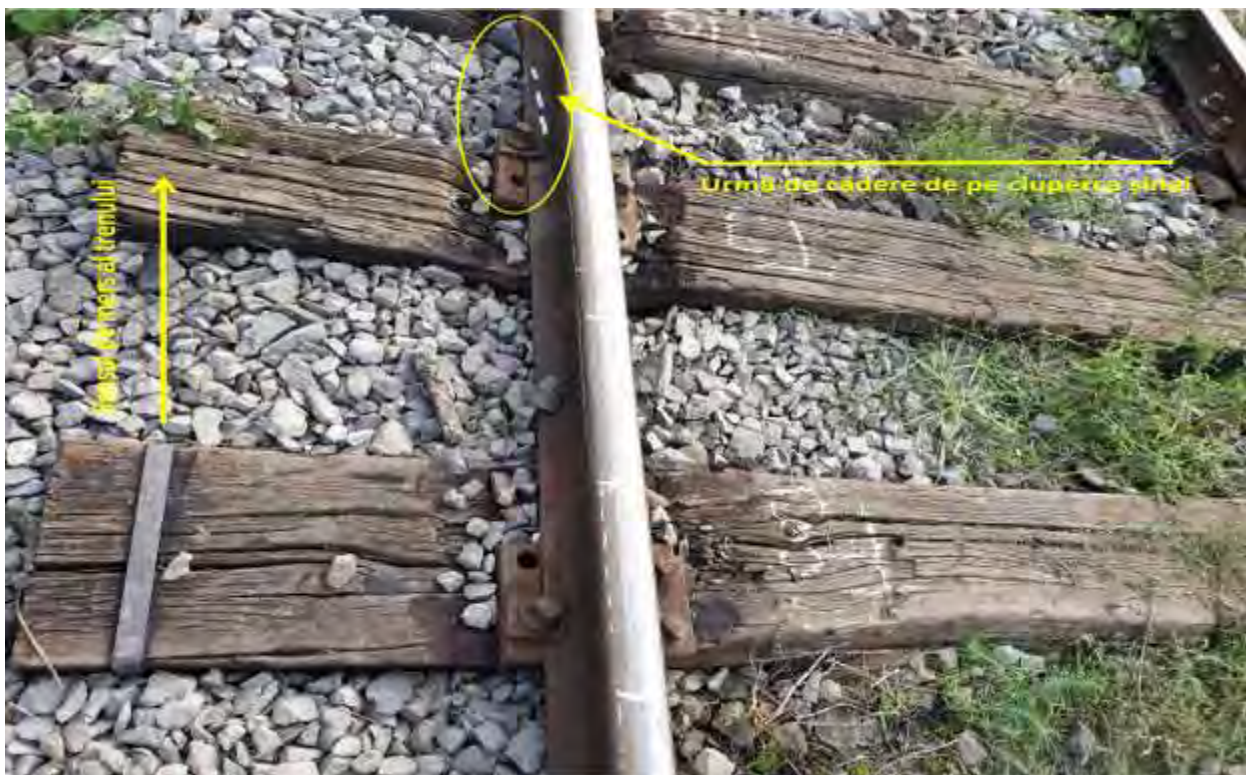
Foto nr.4 - Urmă de cădere de pe ciuperca șinei firului exterior al curbei

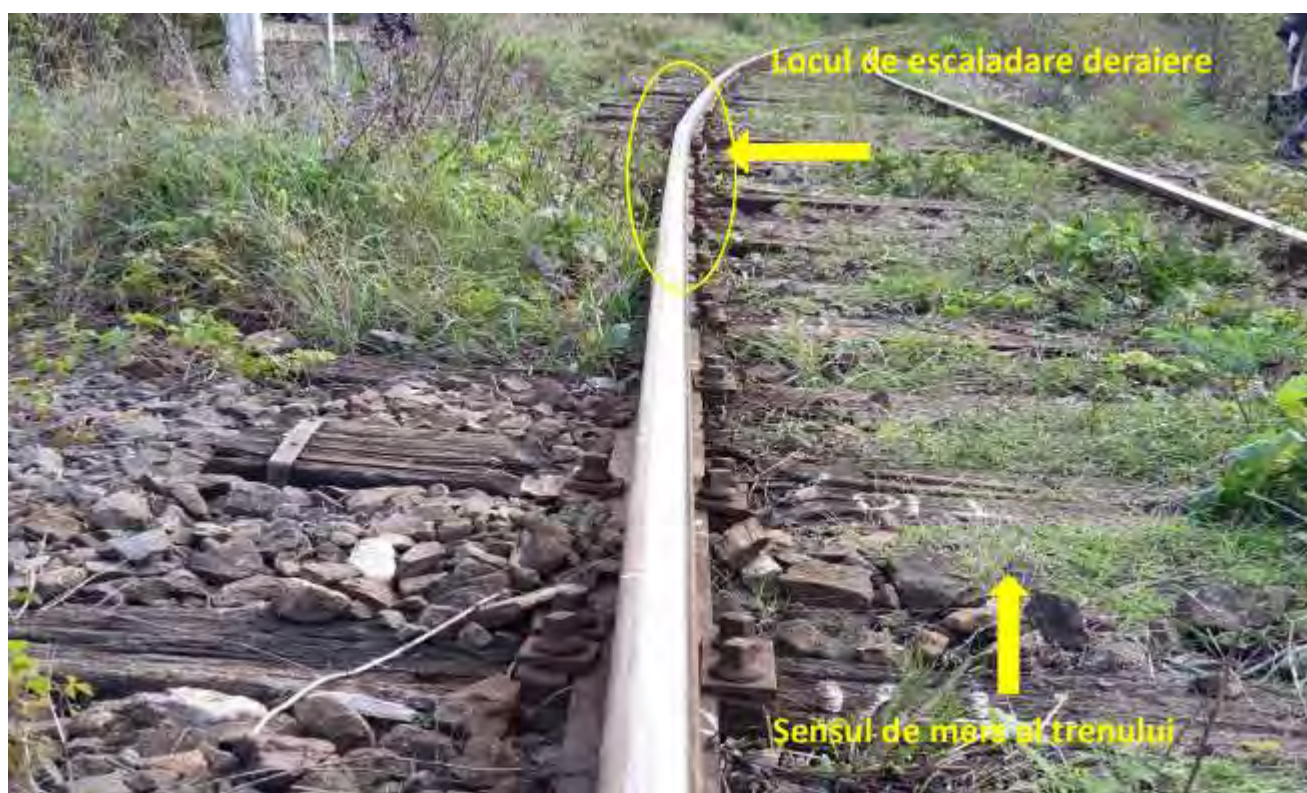
Foto nr.5 – zona unde s-a produs accidentul

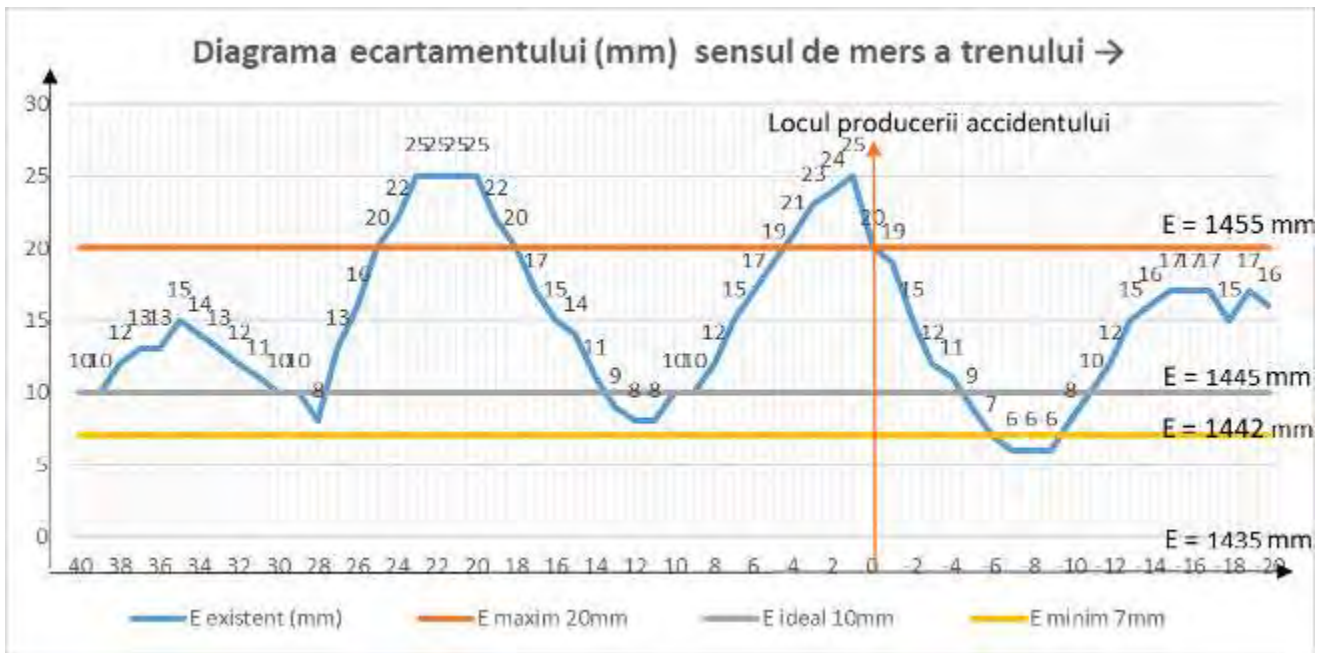
Valorile ecartamentului, nivelului transversal și săgeților măsurate în regim static, sunt prezentate sub formă de diagrame – *diagramele nr.1÷3*.

Diagrama nr. 1 - Diagrama ecartamentului

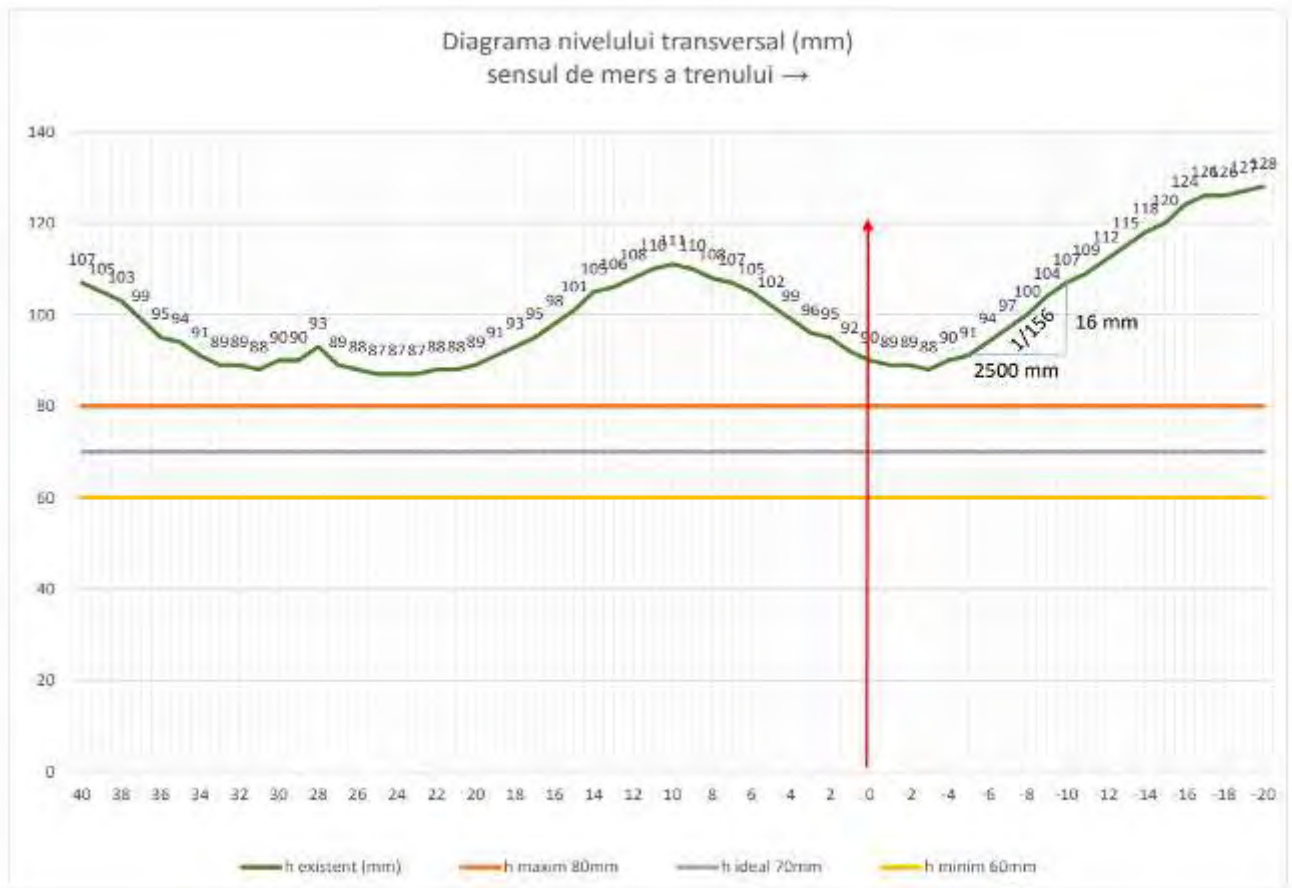
Diagrama nr. 2 - Diagrama nivelului transversal

Notă: în diagrama nr.2, ***h ideal*** reprezintă supraînălțarea prescrisă de 70 mm pentru porțiunea de curbă circulară, ***h maxim*** reprezintă valoarea maximă a nivelului transversal de 80 mm = 70 mm supraînălțarea prescrisă + 10 mm toleranța maximă pentru liniile cu V_{max} de cel mult 50 km/h, ***h minim*** reprezintă valoarea minimă a nivelului transversal de 60 mm = 70 mm supraînălțarea prescrisă - 10 mm toleranța minimă pentru liniile cu V_{max} de cel mult 50 km/h.

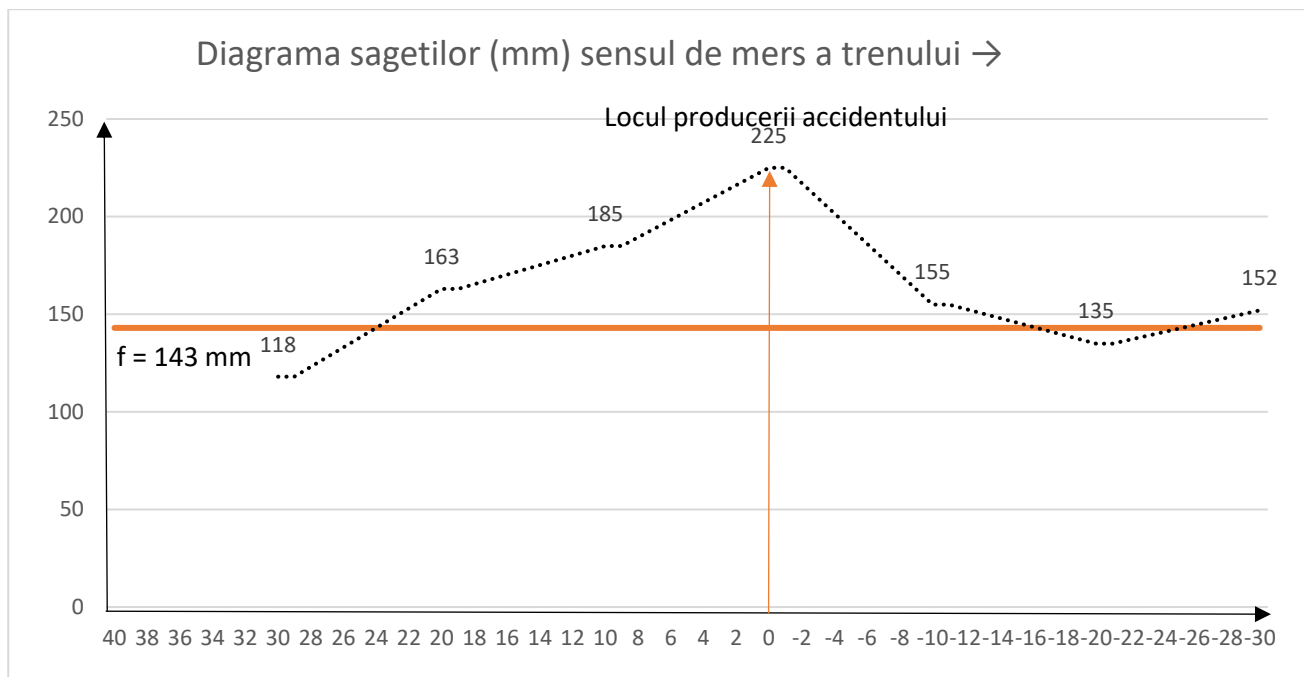
Diagrama nr. 3 - Diagrama săgeților

Această afirmație se bazează pe valorile parametrilor mășurați la data producerii accidentului feroviar, astfel, valoarea săgeții măsurate în punctul „0” (marcat pe șina firului exterior în sensul de mers), era mult mai mare decât valoarea săgeții măsurată în punctul „-20” – *diagrama nr.3*.

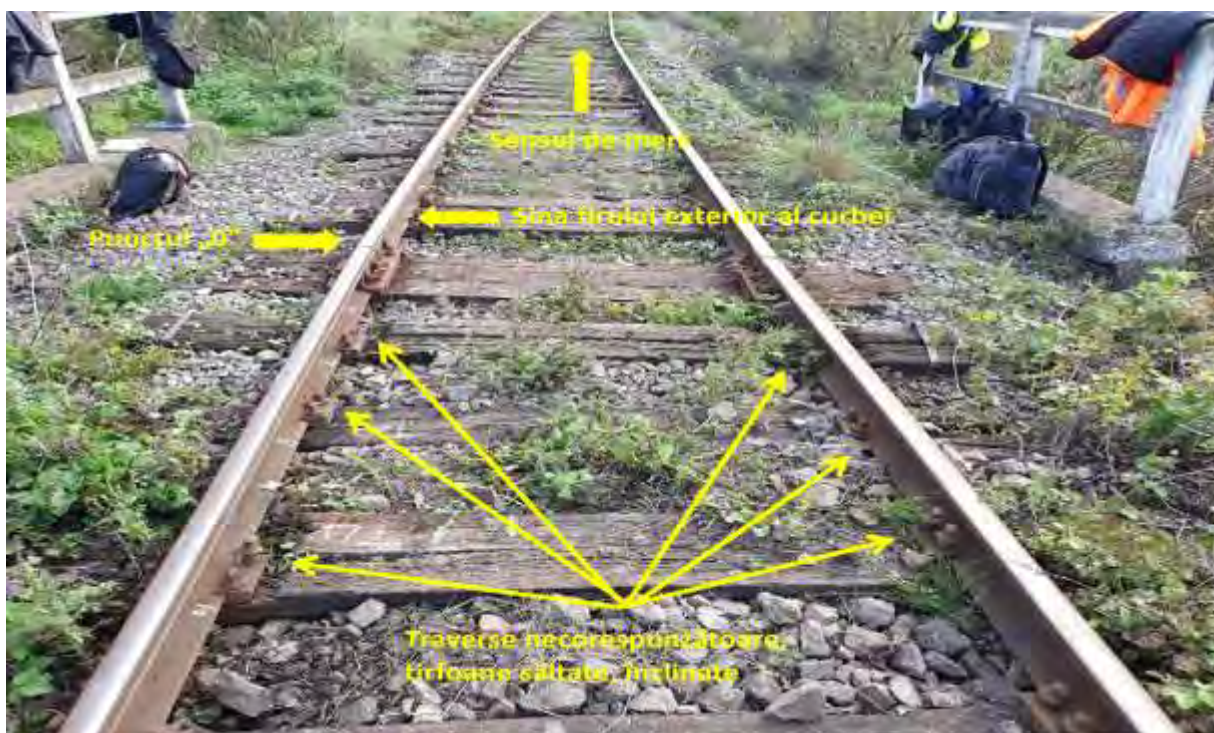
În zona punctului de escaladare/deraiere, traversele T₋₁, T₀, T₁, T₂, T₃, T₄ erau necorespunzătoare, putrede pe zona centrală și sub placa metalică care susține șina firului exterior al curbei, crăpate pe zona de capăt, cu tirfoanele săltate care nu asigurau prinderea plăcii metalice de traversă – *foto nr.6, 7*.

Foto.nr.6 - Traversele T₂, T₃, T₄

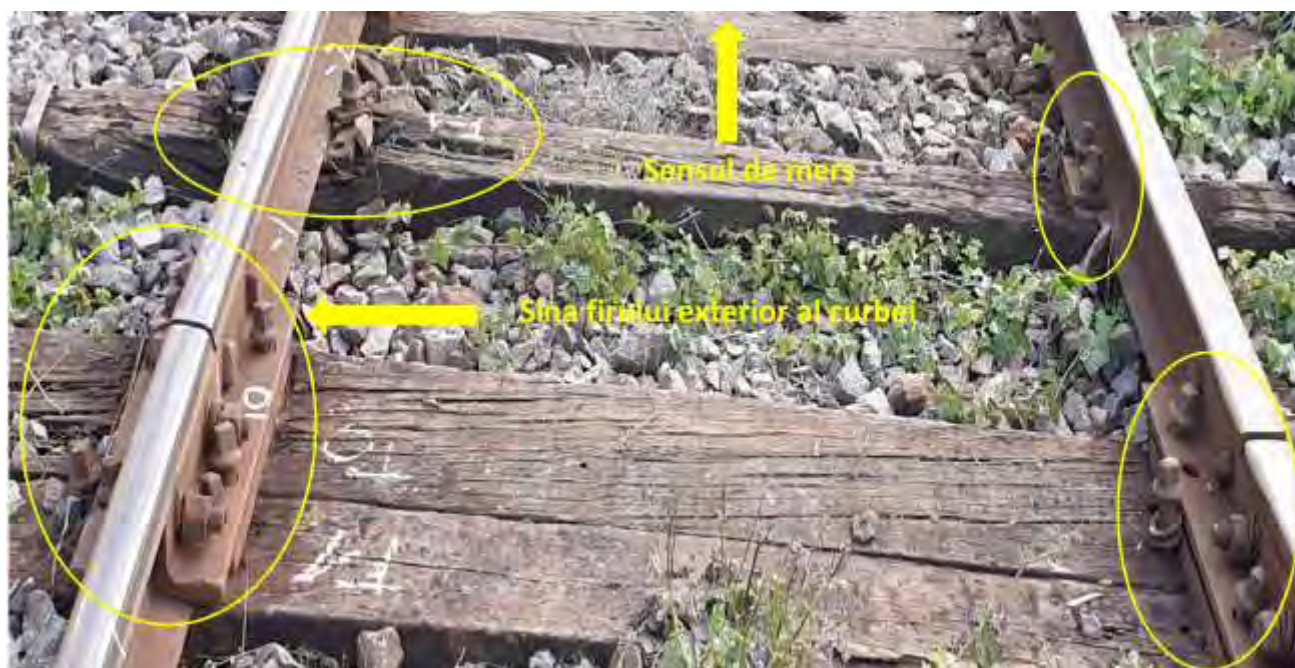
Foto.nr.7 - Traversele ,T₁ , T₀, T₋₁

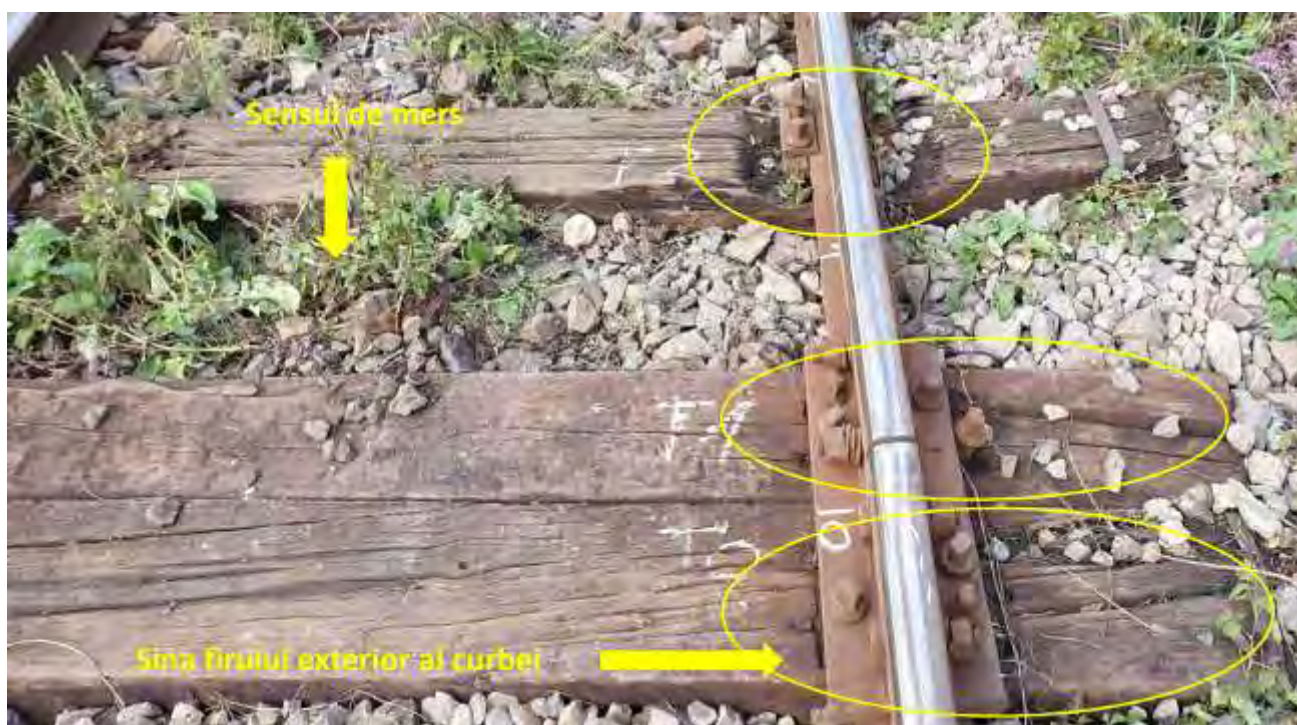
Consemnările referitoare la starea traverselor de lemn, înainte de punctul „0”, au arătat că la 4 traverse consecutive (T₀ ÷ T₄ – foto nr.8-9), lemnul de sub plăcile metalice pe care se sprijină talpa șinei firului exterior, era crăpat sau putred, determinând pătrunderea plăcii metalice în corpul traversei.

Foto.nr.8 - traversele T₀, T₁, T₂

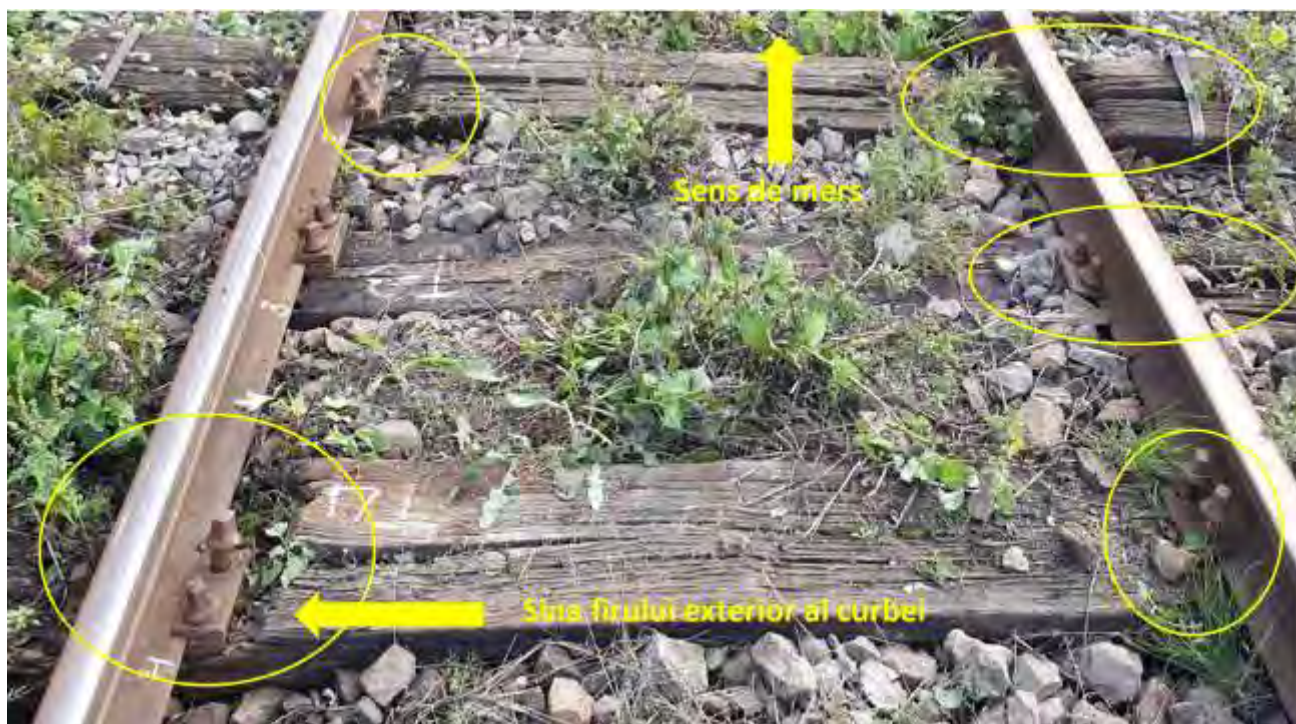
Foto.nr.9 - traversa T_3 , T_4

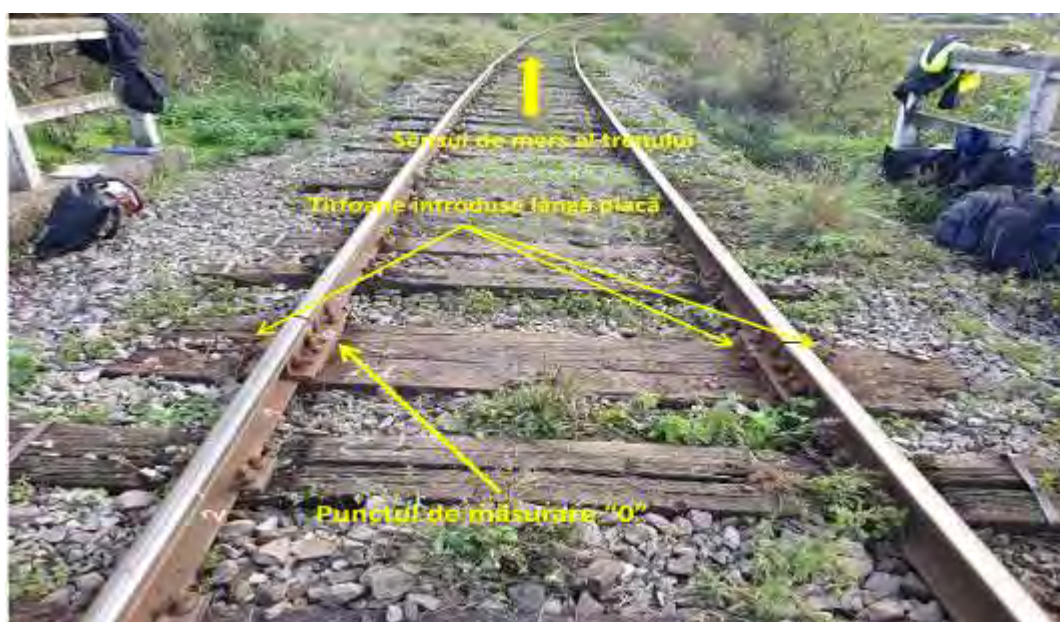
În zona punctului de măsurare "0" lângă plăcile metalice pe care se sprijină șina, în traverse au fost introduse tirfoane pentru consolidarea prinderii (evitarea deplasării laterale a șinei) – foto nr.10-12.

Foto.nr.10 - traversele T_0 , T_1 și punctul de măsurare „0” marcat pe șina firului exterior

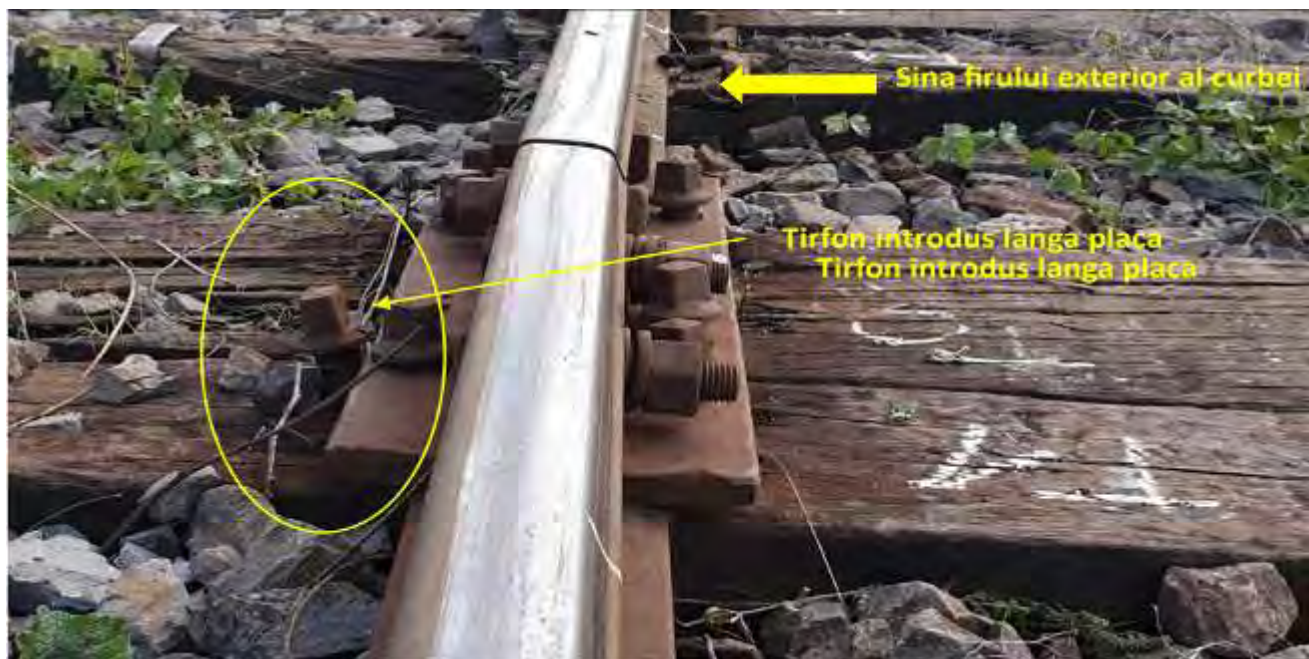
Foto.nr.11 - șina firului exterior - tirfon introdus lângă placă în vederea consolidării prinderii)

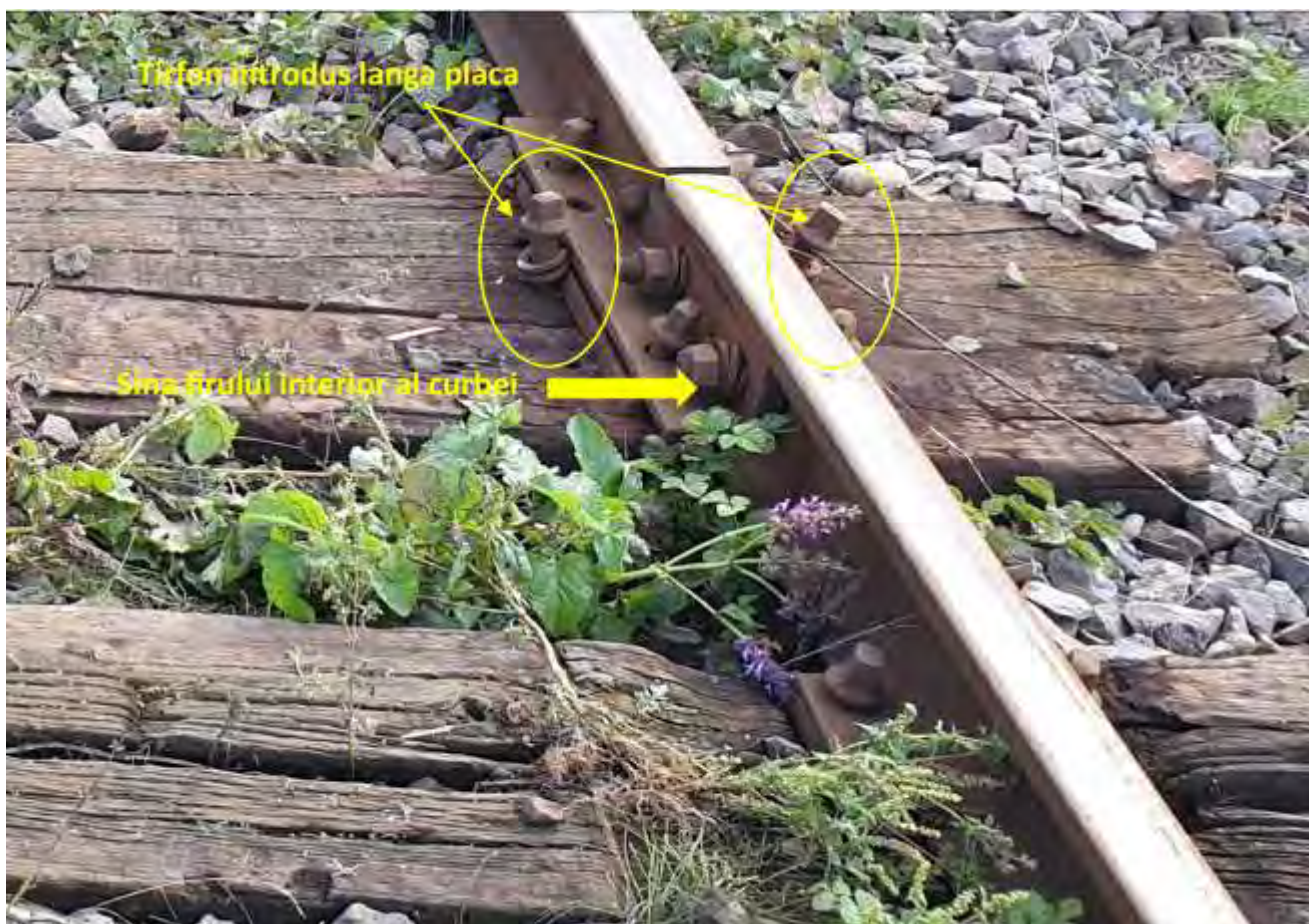
Foto.nr.12 - șina firului interior - tirfoane introduse lângă placă în vederea consolidării prinderii)
