RAPORT DE INVESTIGARE

al incidentului feroviar produs la data de 27.07.2022 în halta de mișcare Gura Motrului prin depășirea de către trenul de marfă nr.66344 a semnalului luminos de ramificație YRT

TIP EVENIMENT	Incident Art.8 pct.1.7
DATA ȘI ORA	27.07.2022, ora 18:31
LOCAȚIA	Hm Gura Motrului
OPERATOR DE TRANSPORT	SC GRUP FERROVIAR ROMÂN SA
INFRASTRUCTURA	SNCF „CFR” SA
ACTIVITATE	Circulație
CONSECINȚĂ ASUPRA PERSOANELOR	FĂRĂ
TIP RAPORT	FINAL
DATA DIFUZĂRII	07 decembrie 2022

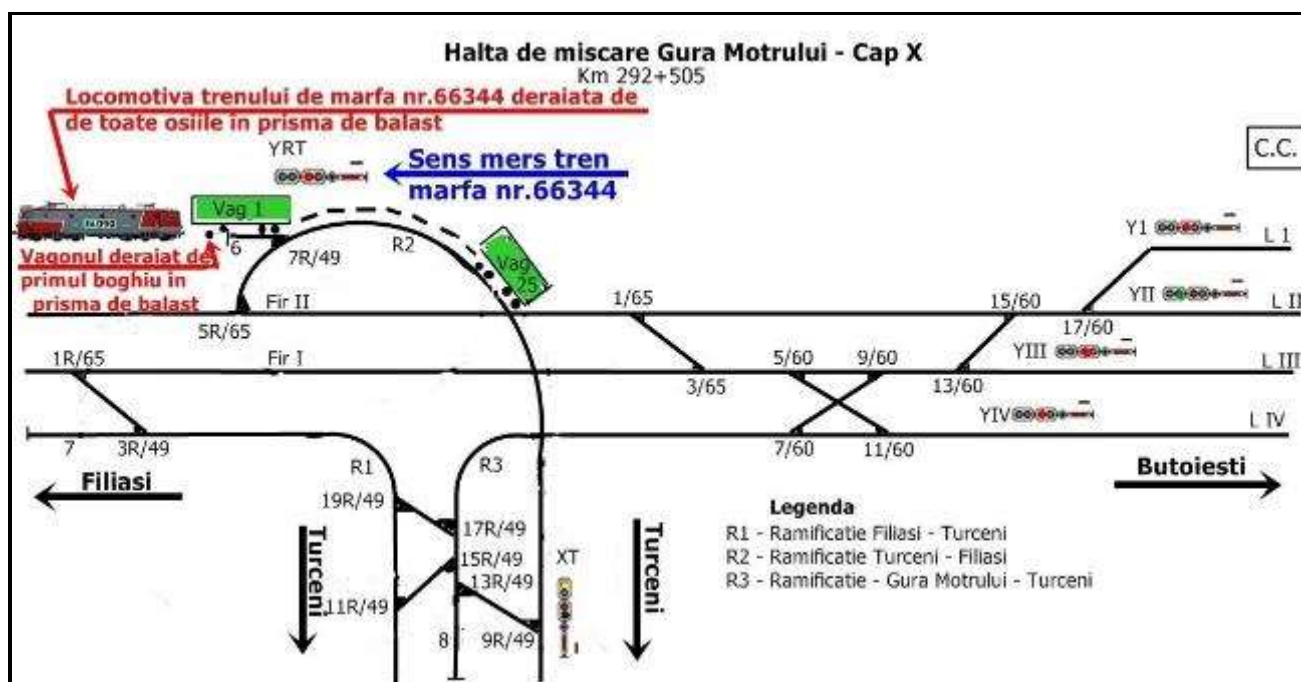
Fig.2 Schița cu depășirea semnalului luminos de ramificație YRT din capătul X al haltei de mișcare Gura Motrului

Trenul de marfă nr.66344 a trecut prin dreptul semnalului luminos de intrare XT al haltei de mișcare Gura Motrului cu viteza de 27 km/h, care a avut indicația **„LIBER cu viteză stabilită. ATENȚIE! Semnalul următor ordonă oprirea. Ziua și noaptea – o unitate luminoasă de culoare galbenă spre tren.”**, după care trenul s-a înscris pe linia de racordare R2.

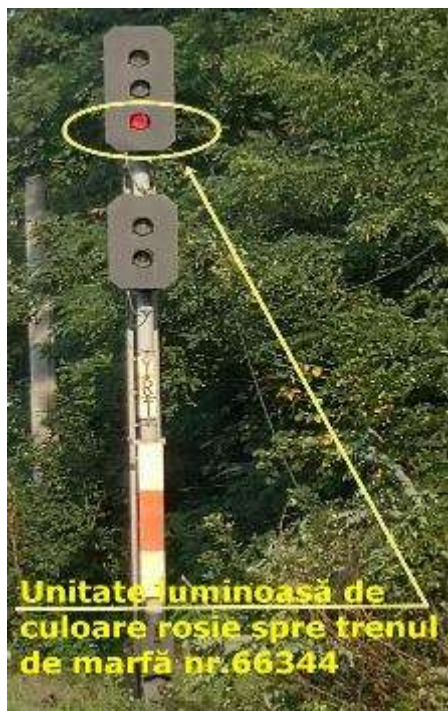
Foto nr.1 Semnalul luminos de ramificație YRT din halta de mișcare Gura Motrului

Trenului de marfă nr.66344 și-a continuat mersul cu viteza de 39 km/h, a trecut prin dreptul semnalului luminos de ramificație YRT al haltei de mișcare Gura Motrului, care a avut indicația **“OPREȘTE fără a depăși semnalul! Ziua și noaptea – o unitate luminoasă de culoare roșie spre tren.”** (Foto nr.1).

- și noaptea – o unitate luminoasă de culoare galbenă spre tren.”, după care mecanicul de locomotivă a sporit viteza până la 39 km/h;
- cu viteza de 39 km/h a trecut prin dreptul semnalului luminos de ramificație YRT al haltei de mișcare Gura Motrului, care a avut indicația „OPREȘTE fără a depăși semnalul! Ziua și noaptea – o unitate luminoasă de culoare roșie spre tren.” (Foto nr.1).

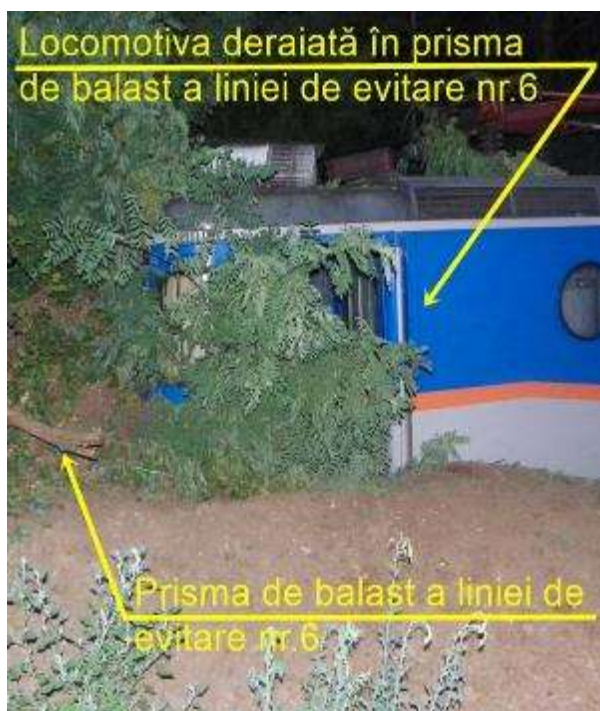
Foto nr.2 Locomotiva electrică EA 090 deraiată în prisma de balast

Locomotiva de remorcare EA 090 a trenului de marfă nr.66344 s-a oprit în jurul orei 18:45 deraiată de toate osiile și primul vagon de primul boghiu în sensul de mers al trenului în prisma de balast a liniei de evitare nr.6 (Foto nr.2).

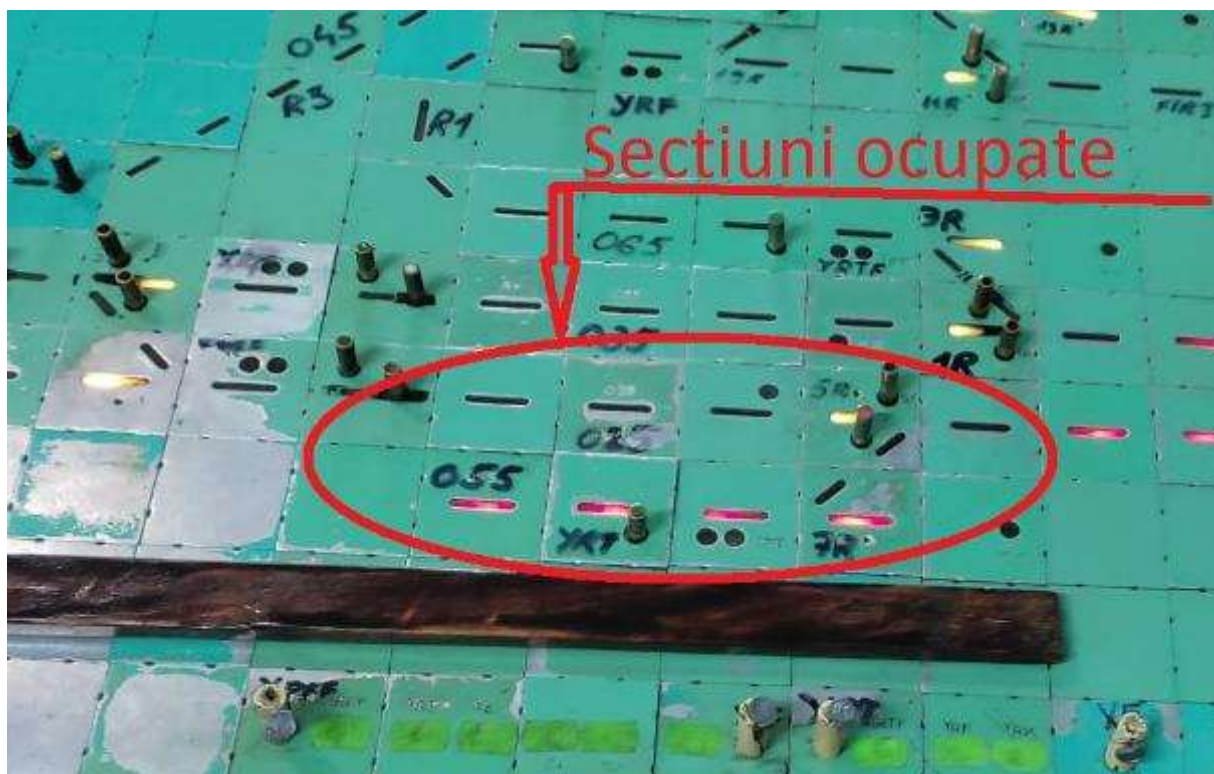
Foto nr.3. Pupitrul de comandă după producerea incidentului

- circuitul de comandă X-1AD, X-2AD pe fir I; XF-1AD, XF-2AD pe fir II Gura Motrului – Filiași; 023C+033C defecte;
- semnalele luminoase de intrare XF și XFF stinse;
- pe lumnoschemă secțiunile izolate SI 7R și SI 055B cu indicație lumină roșie, ocupate cu trenul de marfă nr.66344 (Foto nr.3);

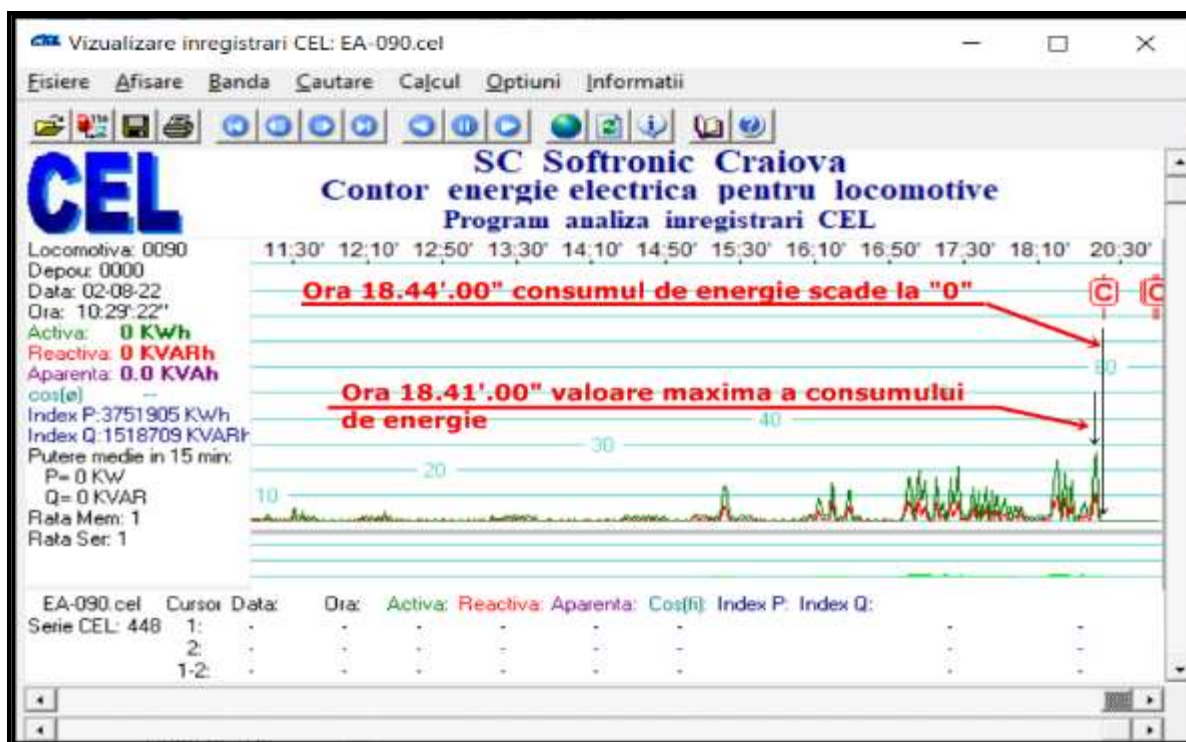
Fig. 7 Diagrama consumului de energie a locomotivei EA 090

La ora 18:41'.00" valoarea consumului de energie din diagramă ne arată că s-a manipulat controlerul din poziția „0” (zero) în regim de tracțiune (Fig. 7).

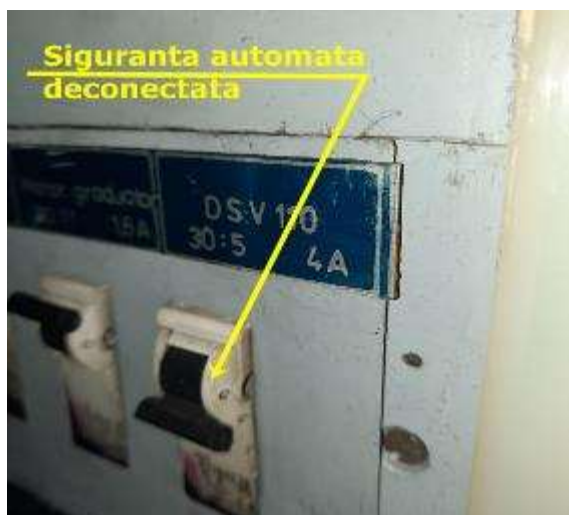
Foto nr.4 Siguranță automată DSV

- instalația de siguranță și vigență DSV izolată electric din siguranța automată (Foto nr.4);
- instalația de control punctual al vitezei INDUSI era sigilată și anulată din funcție – izolată electric din siguranțele automate (Foto nr.5);

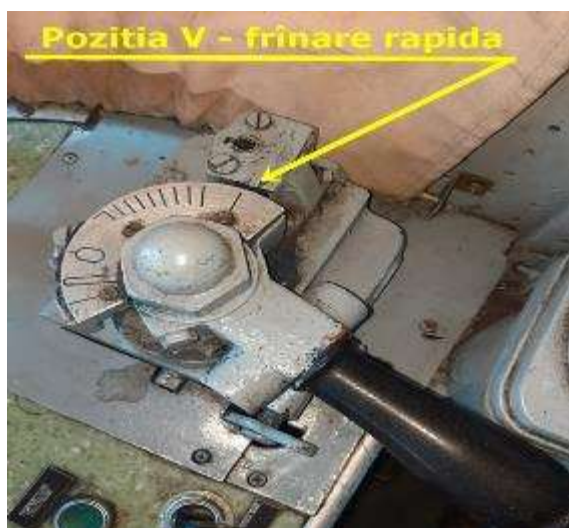
Foto nr.6 Robinetul mecanic frână automată KD2

- robinetul frânei automate KD2 din postul de conducere nr.II (postul de unde a fost condusă locomotiva) în poziție de frânare rapidă (Foto nr.6);
- robinetul frânei directe FD1 în stare activă – acționat (Foto nr.7);
- poziția inversorului pe "ÎNAINTE" (Foto nr.8) ;

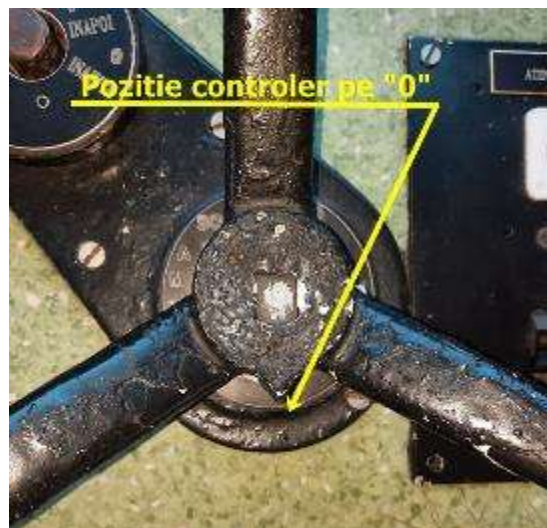
Foto nr.9 Controler

- poziția controlerului pe zero “0” (Foto nr.9);

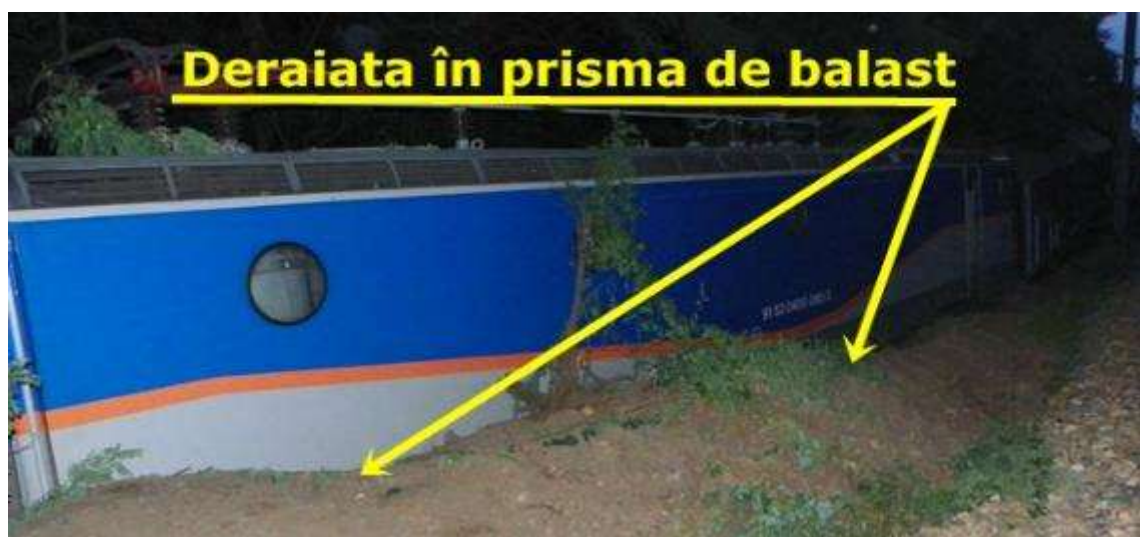
Foto nr.10 Locomotiva deraiată de toate osiile în prisma de balast

- pantografele erau coborâte, ambele fiind în exteriorul liniei de contact;
- locomotiva deraiată de toate osiile în prisma de balast a liniei de evitare (Foto nr.10).
