RAPORT DE INVESTIGARE

privind incidentul feroviar produs la data de 31.07.2023, pe raza de activitate a Sucursalei Regionale CF Craiova, în stația CFR Craiova, în circulația trenului de călători nr.1992 aparținând SNTFC „CFR Călători” SA, prin depășirea semnalului de intrare Y, aflat în poziție pe oprire

*Ediția finală
06 noiembrie 2023*

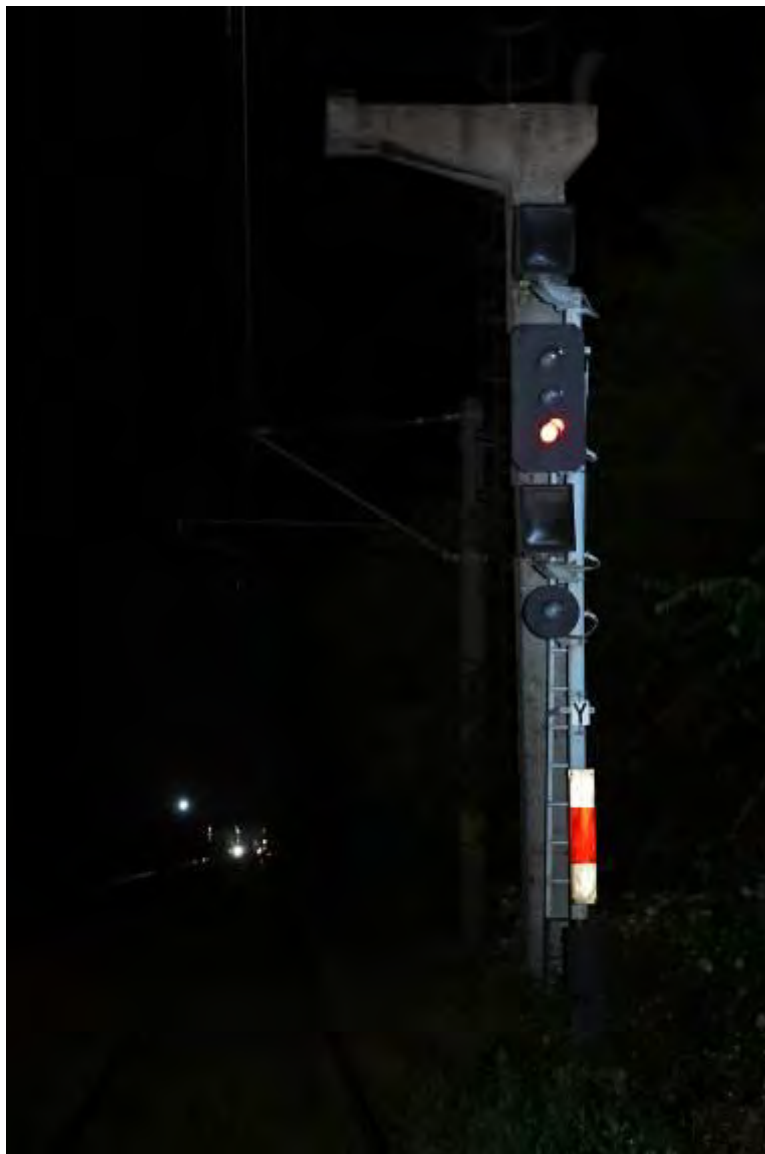
La apropierea de semnalul de intrare, conform datelor furnizate de instalația de centralizare, acesta afișa spre tren o unitate luminoasă de culoare roșie cu indicația „**OPREȘTE fără a depăși semnalul!**”

În momentul în care locomotiva a trecut pe lângă semnalul de intrare care era pe oprire și afișa de fapt o unitate luminoasă de culoare roșie spre tren, s-a produs frânarea de urgență ca urmare a influenței de 2000 Hz activă a inductorului din cale a semnalului. Conform înregistrărilor instalației de măsurare și înregistrare a vitezei (v. cap.C.5.4.3), trenul s-a frânat și oprit la ora 01:39 la o distanță de circa 23,9 m după trecerea locomotivei de semnal.

Foto nr.1 - Poziția și indicația semnalului de intrare Y al stației CFR Craiova - „OPREȘTE fără a depăși semnalul ! Ziua și noaptea - o unitate luminoasă de culoare roșie, spre tren“

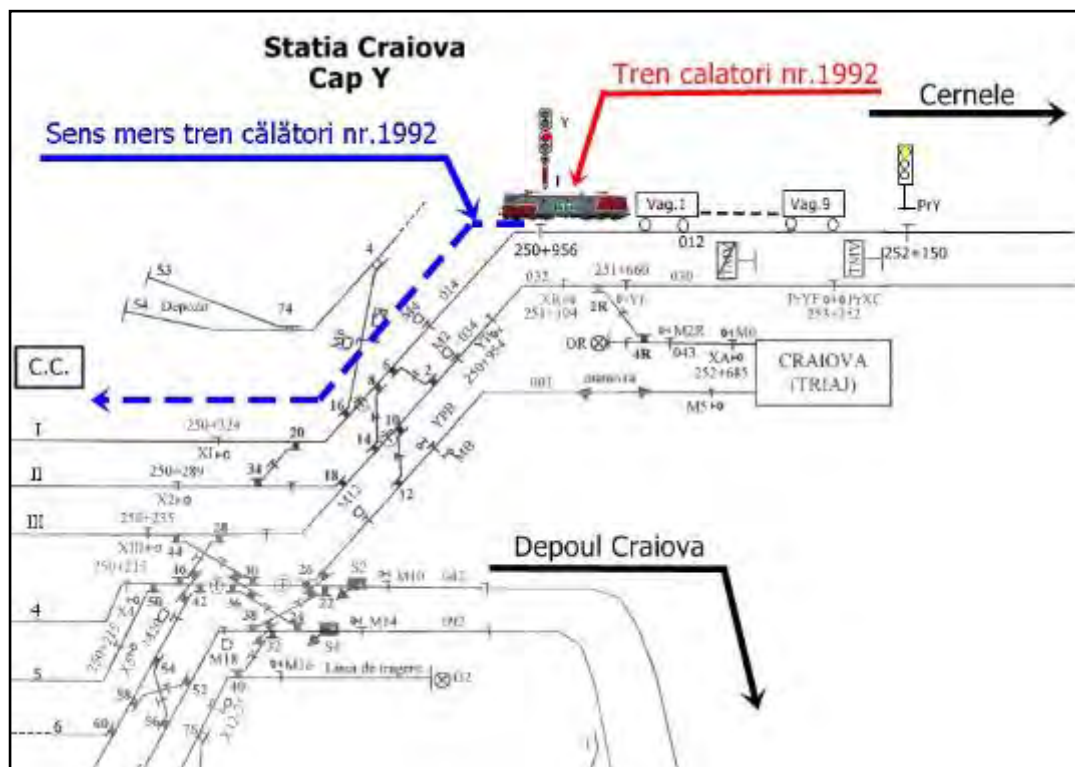
Figura nr.2 - Schița stației CFR Craiova cu prezentarea incidentului.

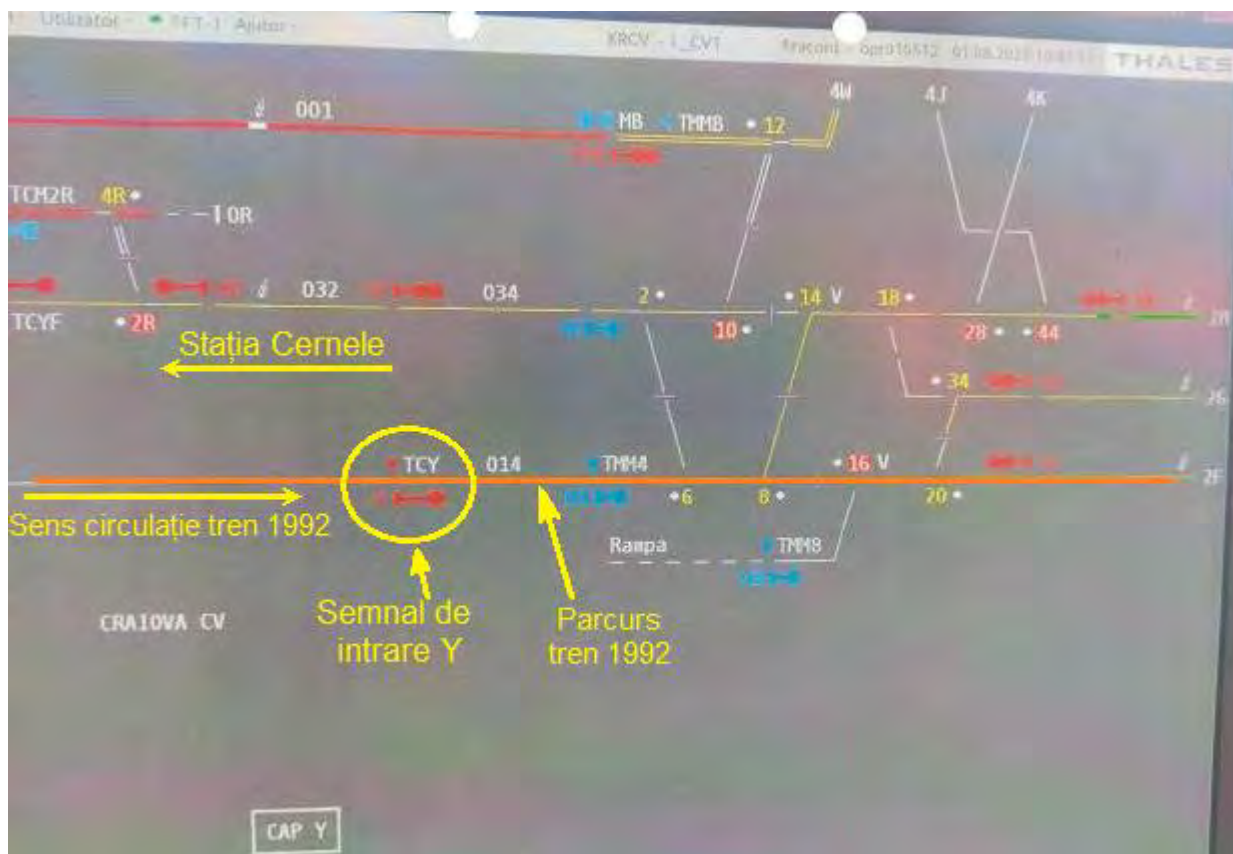
Foto nr.2 - Monitorul din stația CFR Craiova cu sensul de mers al trenului nr.1992

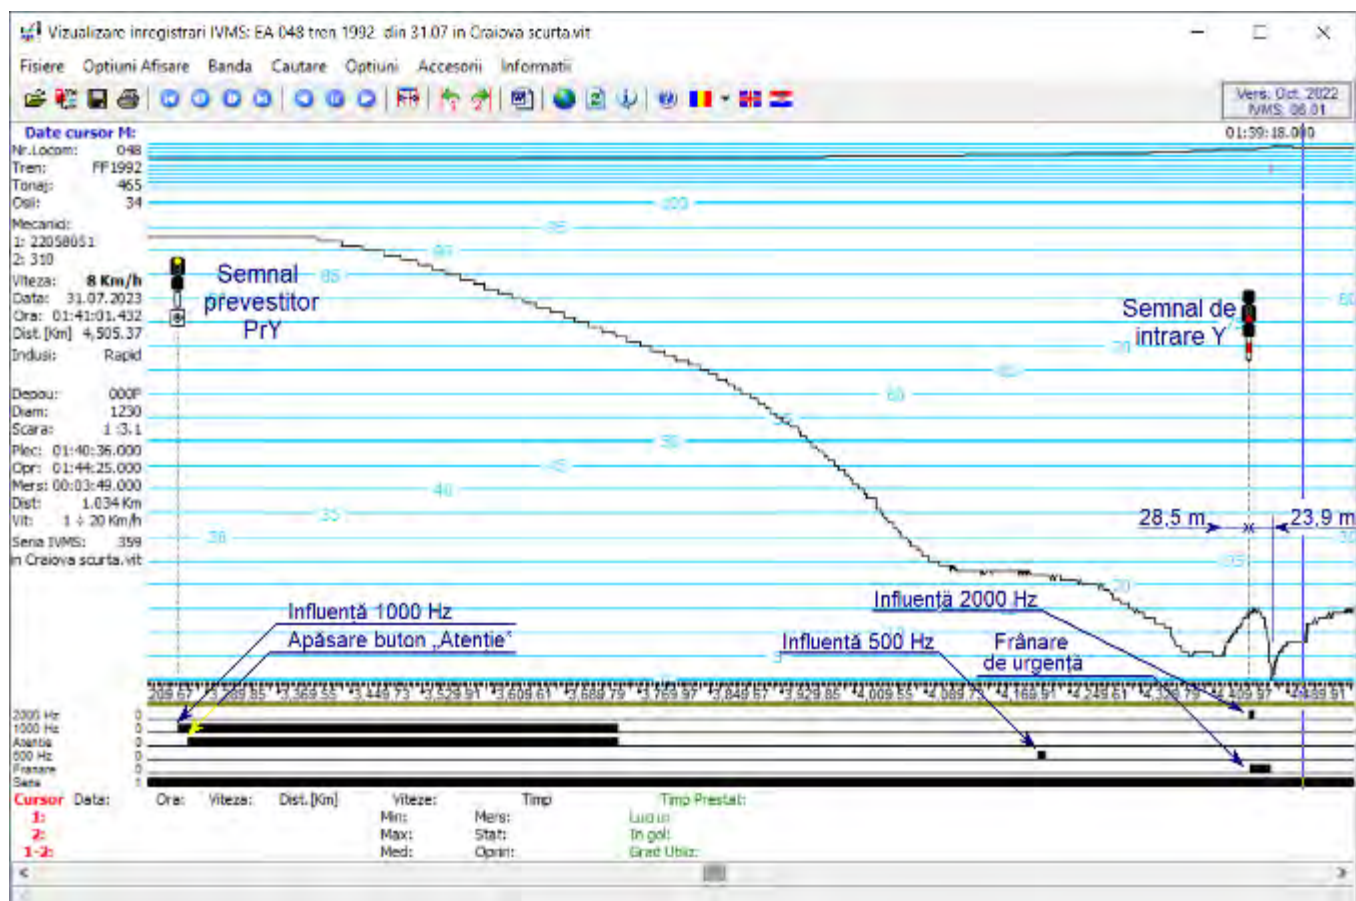
- la ora 01:37:43 la valoarea de 22 km/h locomotiva a trecut peste inductorul de 500 Hz activ la semnalul de intrare al stației CFR Craiova;
- la ora 01:38:25 viteza a scăzut la valoarea de 5 km/h, după care a crescut la valoarea de 14 km/h;
- la ora 01:39:01 la viteza de 14 km/h s-a produs frânarea de urgență a trenului cu influența de 2000 Hz la trecerea peste inductorul de 2000 Hz activ la semnalul de intrare al stației Craiova (***semnalul de intrare având culoarea roșie***).

Figura. nr.3 - Diagrama înregistrării cu influență de 2000 Hz a instalației IVMS, la semnalul de intrare Y al stației CFR Craiova, cu frânarea de urgență produsă.
