RAPORT DE INVESTIGARE

al incidentului feroviar produs pe raza de activitate a Sucursalei Regionale de Căi Ferate Brașov în data de 18.08.2023, în stația CFR Dumbrăveni, prin lovirea macazului nr.11 din stație, de către axa triunghiulară desprinsă de la un vagon aflat în componerea trenului de marfă nr.66030 aparținând operatorului de transport feroviar de marfă SNTFM „CFR Marfă” SA

Raport final
22 noiembrie 2023

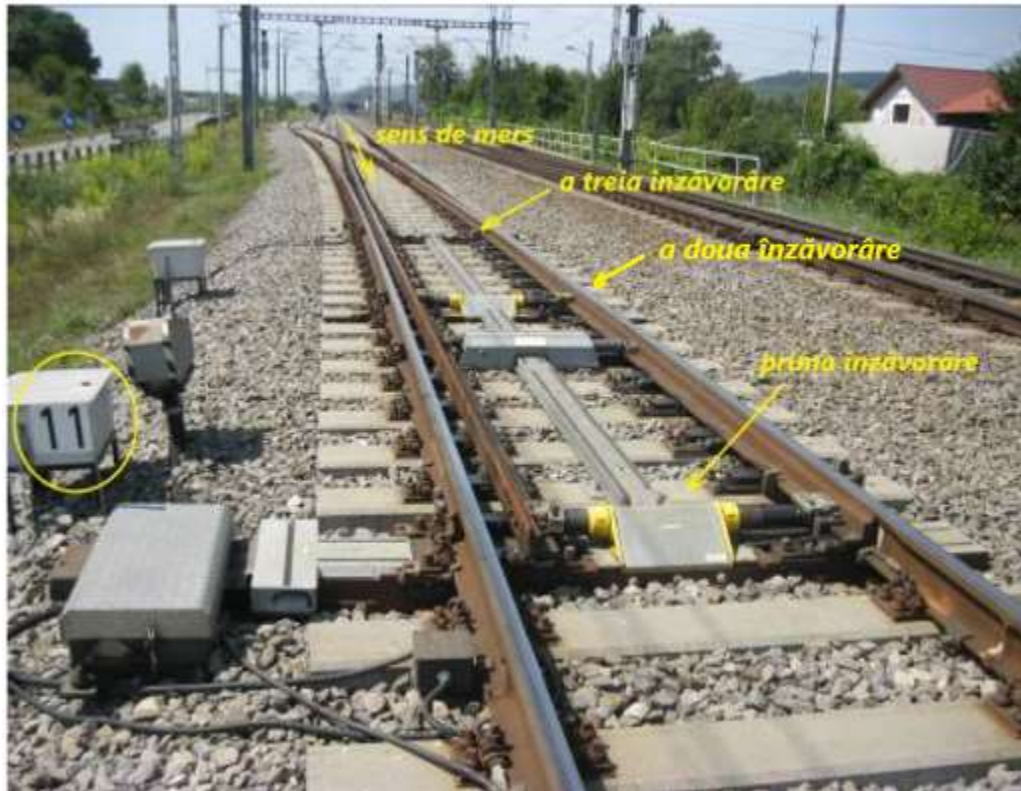
Foto nr.1 - zona schimbătorului de cale nr.11 – zona producerii incidentului

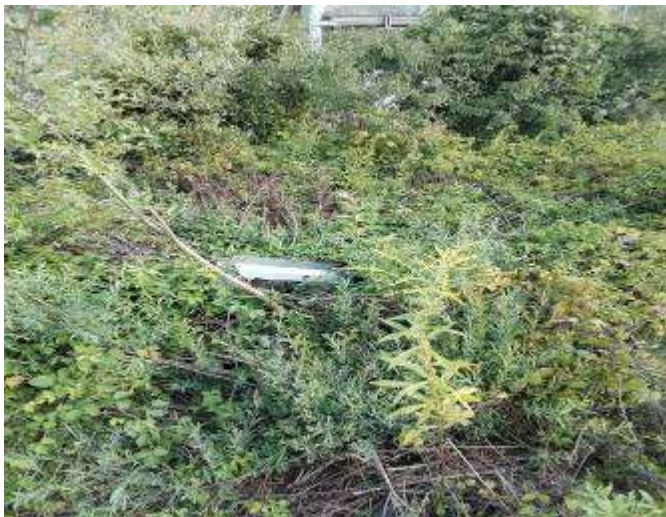
Foto nr.2 – carcasă aruncată de tren

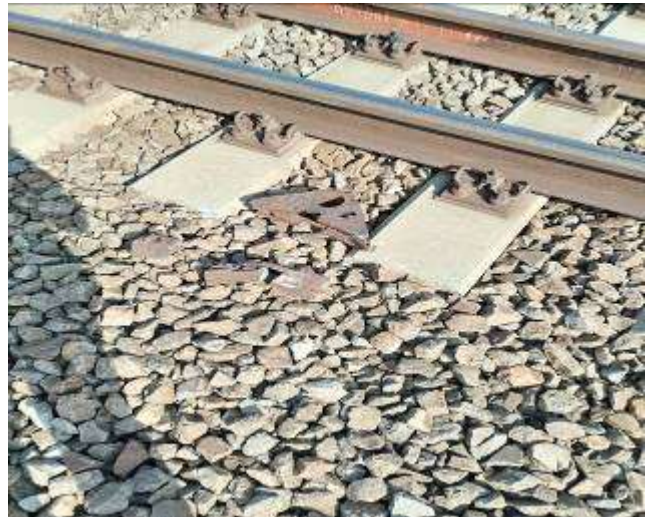
Foto nr.3 – portsabot și sabot căzut

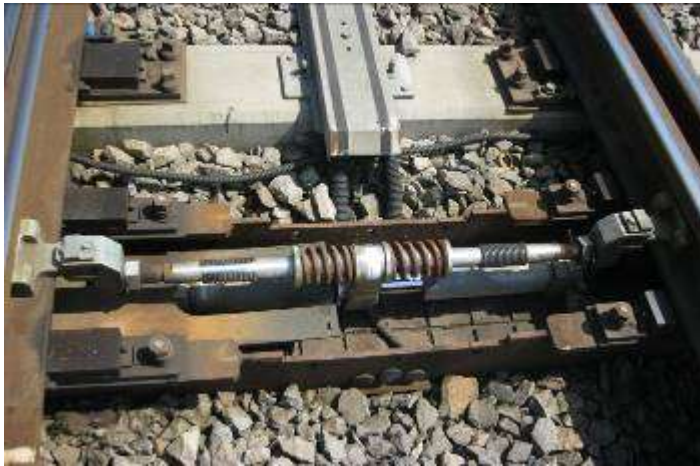
Foto nr.4 – a treia înzăvorâre fără capacul de protecție

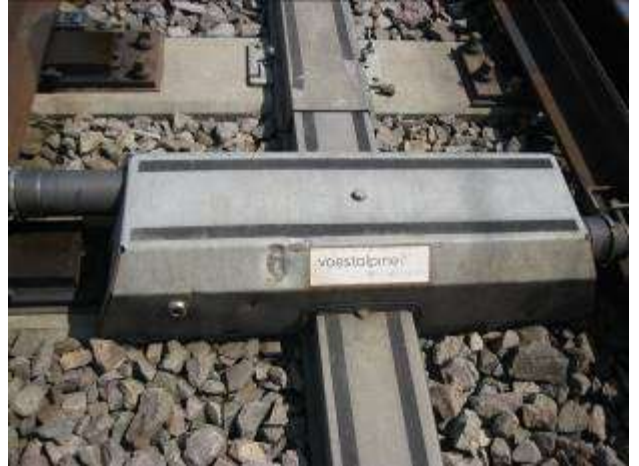
- în urma desprinderii elementelor din sistemul de frânare al vagonului au fost lovite capacele de protecție de la prima *foto nr.7* și a doua înzăvorâre *foto nr.9* respectiv sistemul de control ELP – *foto nr.5*.

Foto nr.5 – sistemul de control ELP lovit

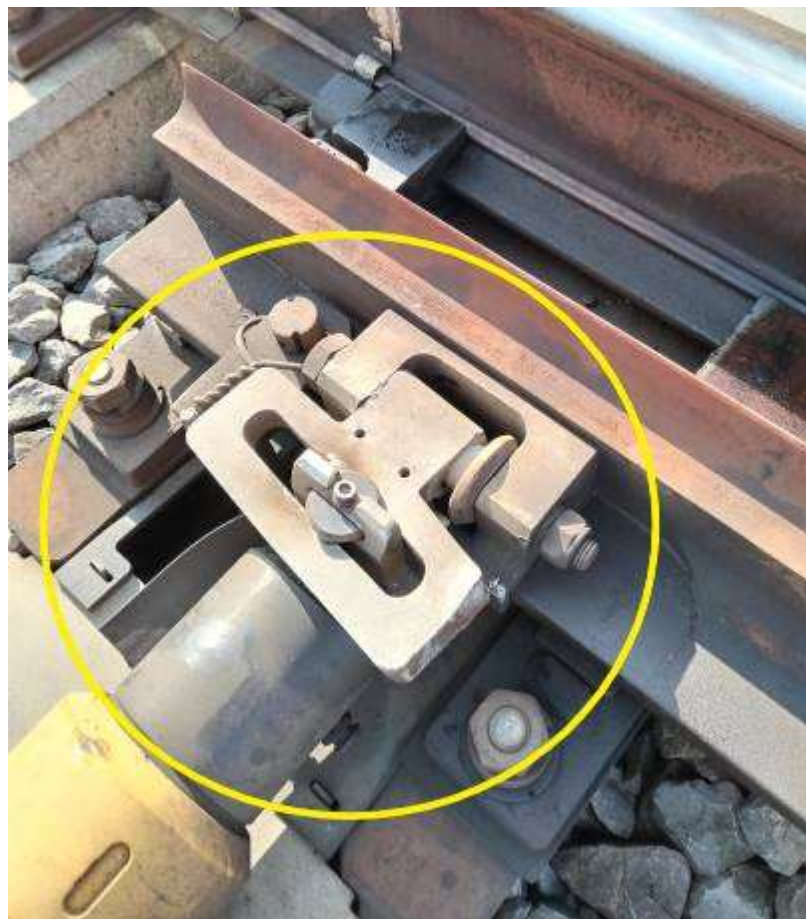
- sistemul consolă cap presiune piesă de legătură al spherolock-ului de la vârful macazului nr.11 pe poziția directă, lovit, îndoit, defect și cu afectare a controlului macazului – *foto nr.6,7*;

Foto nr.6 – detaliu lovire prima înzăvorâre

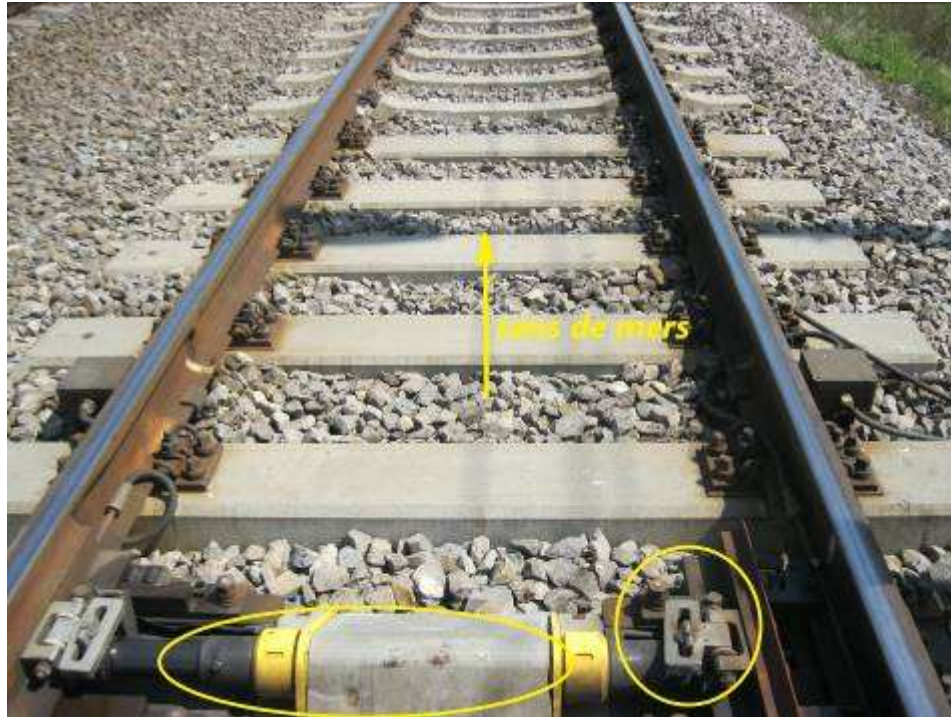
Foto nr.7 – loviri la capacul primei înzăvorâri

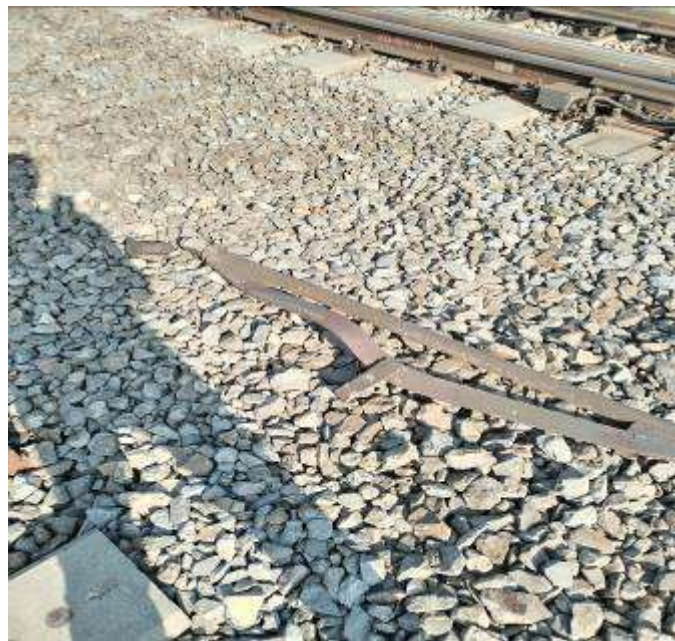
Foto nr.8 – axa triunghiulară căzută

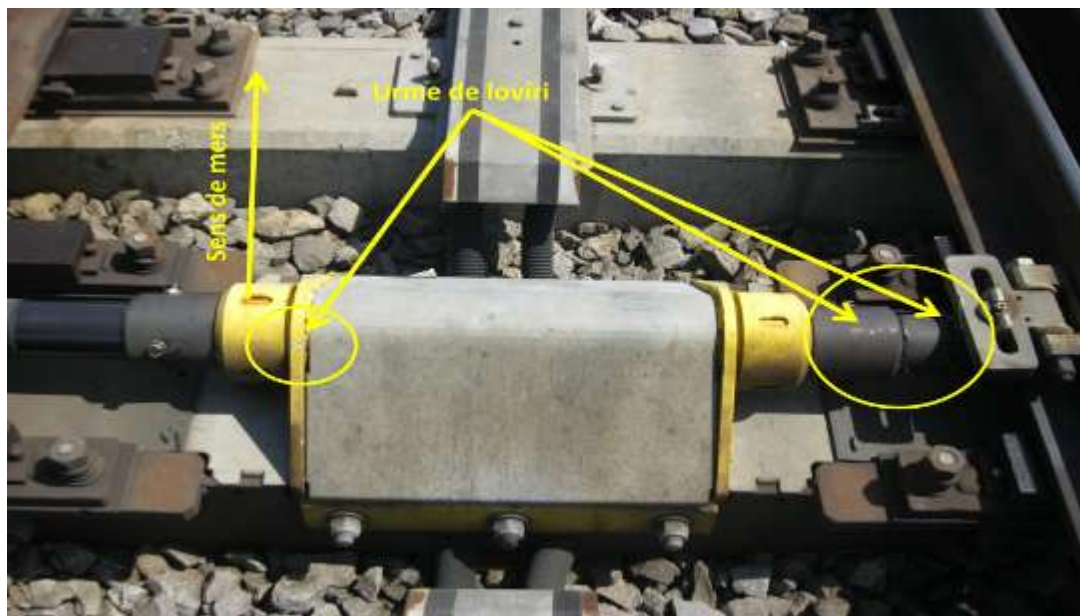
Foto nr.9 – loviri la al doilea capac de înzăvorâre

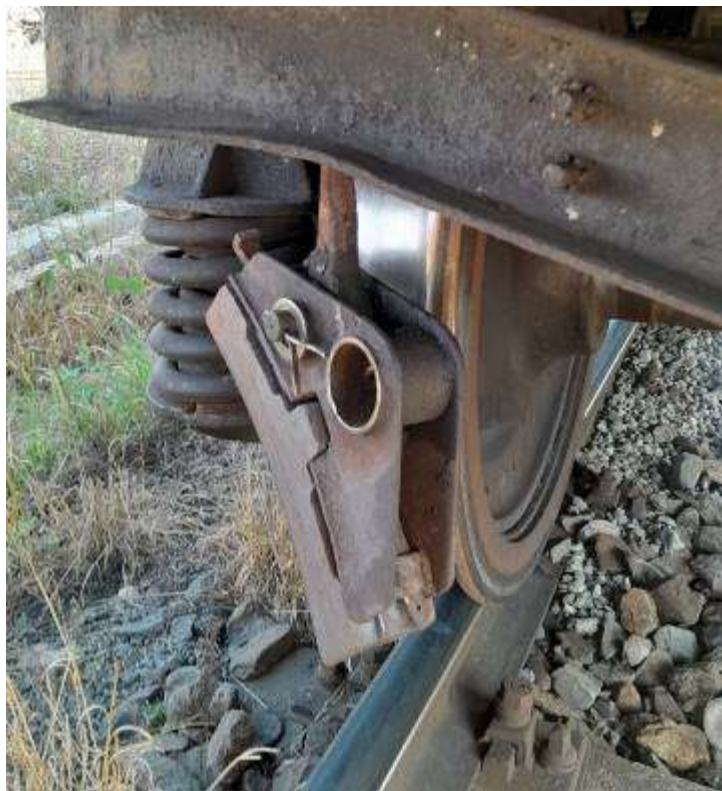
Foto nr.10 – port sabot partea dreaptă sens de mers

În stația CFR Rupea s-a procedat la demontarea port sabotului cu sabotul din partea dreaptă și la asigurarea cu sârmă a pieselor timoneriei de frână rămase.

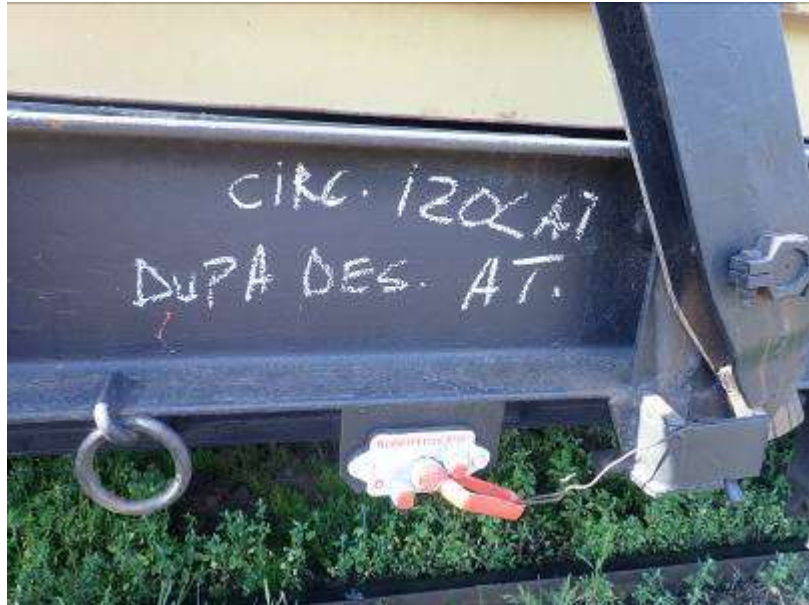
Vagonul a fost reparat provizoriu prin polizare, frâna automată a fost izolată și robinetul de izolare asigurat cu sârmă, după care a fost notificat ca după sosirea la destinație și descărcare, să fie îndrumat la cel mai apropiat atelier pentru repararea definitivă. Notificarea a fost predată stației CFR Teiuș, o copie fiind atașată la documentele trenului. De asemenea, pe vagon a fost scris cu cretă faptul că vagonul circulă cu frâna automată izolată și că după descărcare, trebuie să fie introdus în atelier. Menționăm faptul că inscripția cu cretă era foarte greu vizibilă, ea fiind acoperită de țepușa care, nefiind utilizată, era poziționată orizontal – foto nr.11.

Foto nr.11 – țepușa a fost ridicată în poziția verticală de comisia de investigare

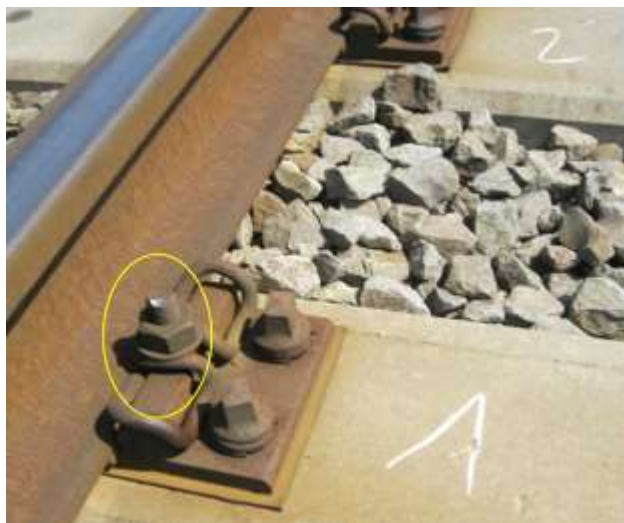
Imediat înainte de macazul nr.11, pe partea stângă în senul de mers al trenului, s-au constatat urme de lovire a unor buloane verticale – *foto nr.12-15*. De asemenea, în zona de dinaintea contrașinei schimbătorului, s-a constatat o urmă de rugină pe ciuperca șinei din partea stângă – *foto nr.13*, ce ar fi putut provine de la port sabotul și sabotul căzut. Totodată, s-a constatat că, contrașina din aceeași parte era lovită – *foto nr.16*. Pe zona cu contrașină, s-au constatat traverse lovite în zona de mijloc a acestora – *foto nr.17*.

Foto nr.12 - bulon lovit la cca 14m de contrașină

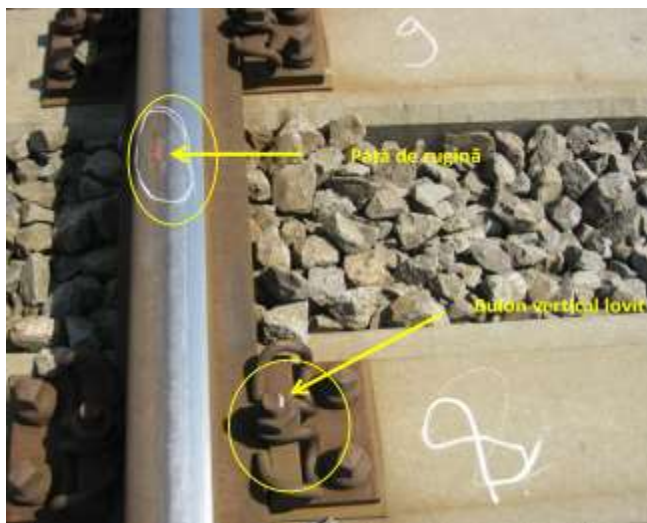
Foto nr.13 - bulon lovit la cca 9m de contrașină

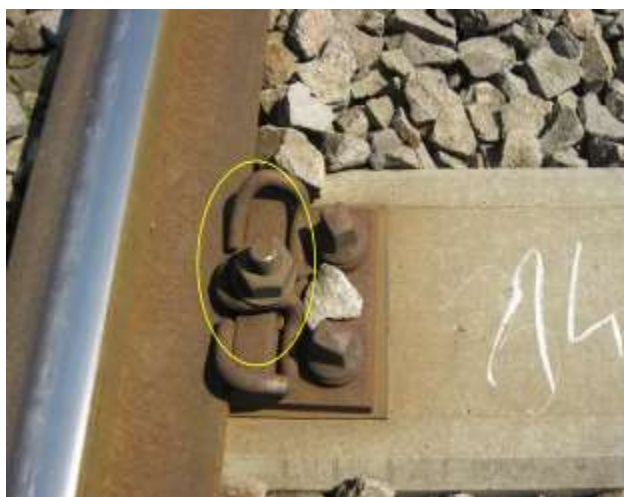
Foto nr.14 - bulon lovit la cca 5m de contrașină

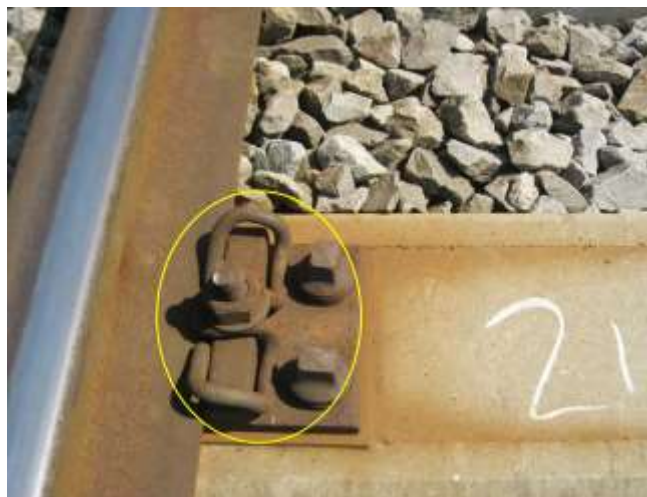
Foto nr.15 - bulon lovit la cca 1m de contrașină

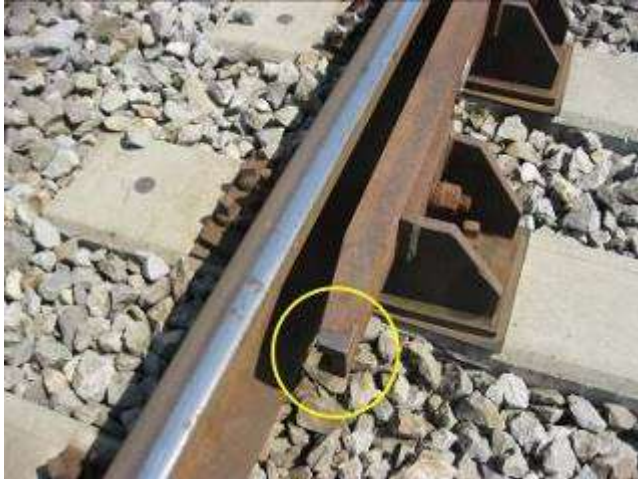
Foto nr.16 – contrașina lovită

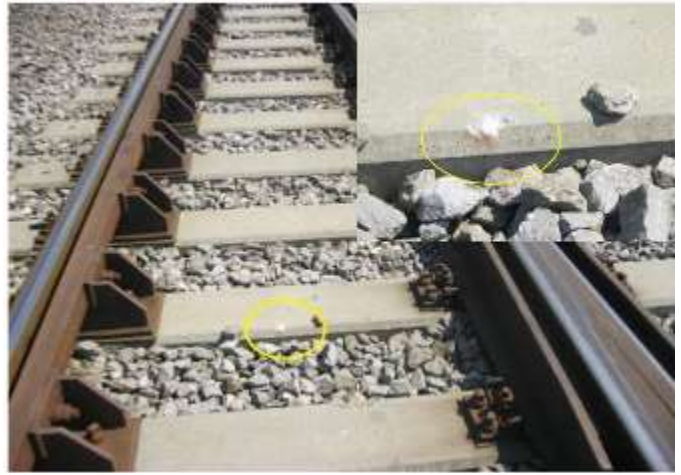
Foto nr.17 – traverse lovite

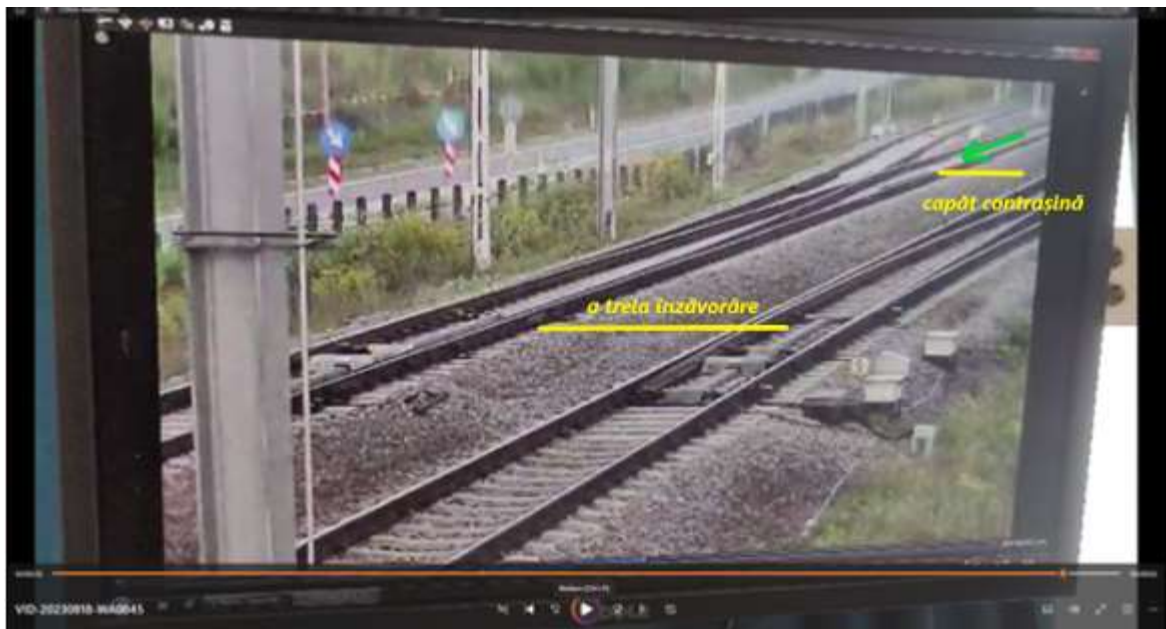
Foto nr.18 – captură ecran - zona producerii incidentului

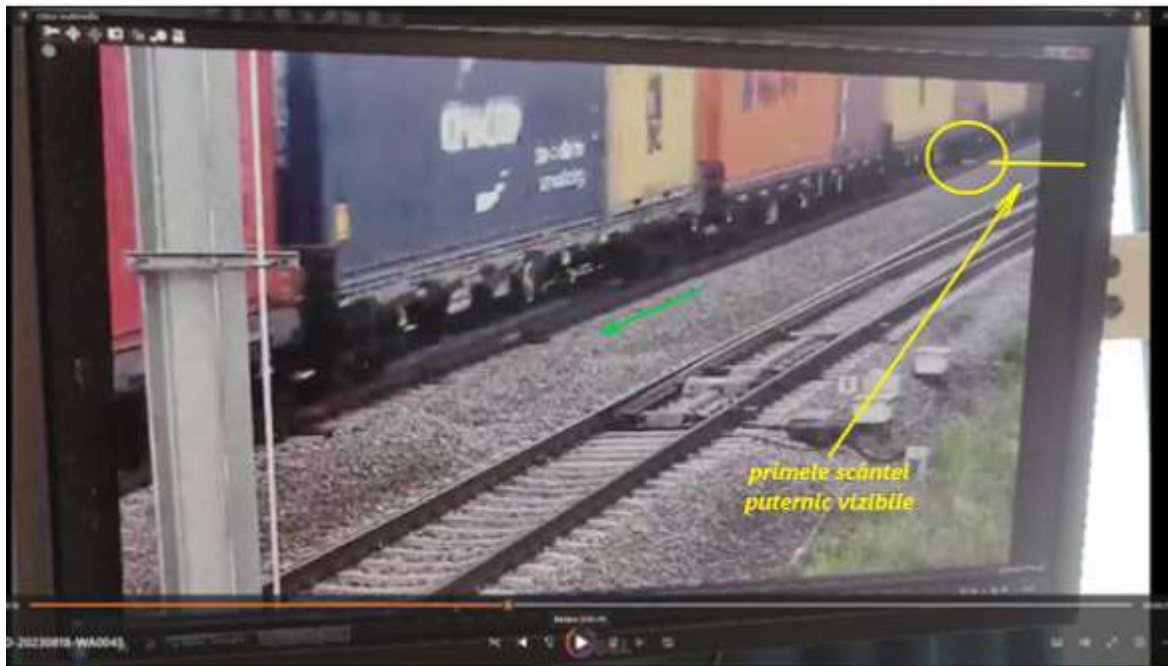
- primele urme de scântei puternice la primul boghiu al vagonului implicat s-au observat în partea stângă în sensul de mers al trenului, când vagonul s-a aflat în zona contrașinei macazului nr.11 – *foto nr.18 și 19;*
- imediat după aceste scântei se observă 2 piese care sunt aruncate de la vagon în exteriorul căii, identificate mai târziu ca fiind port sabotul și sabotul aferent primei osii partea stângă a vagonului;
- în continuare, se observă scântei periodice în aceeași zonă, de intensități diferite, cele mai puternice fiind când primul boghiu al vagonului a ajuns în zona macazului nr.11, zona celei de a treia înzăvorâri – *foto nr.18 și 20;*
- în zona respectivă se observă două momente de scântei puternice, apoi se observă cum axa triunghiulară este aruncată în exteriorul căii – *foto nr.21.*

Foto nr.19 – captură ecran – primele scântei puternic vizibile

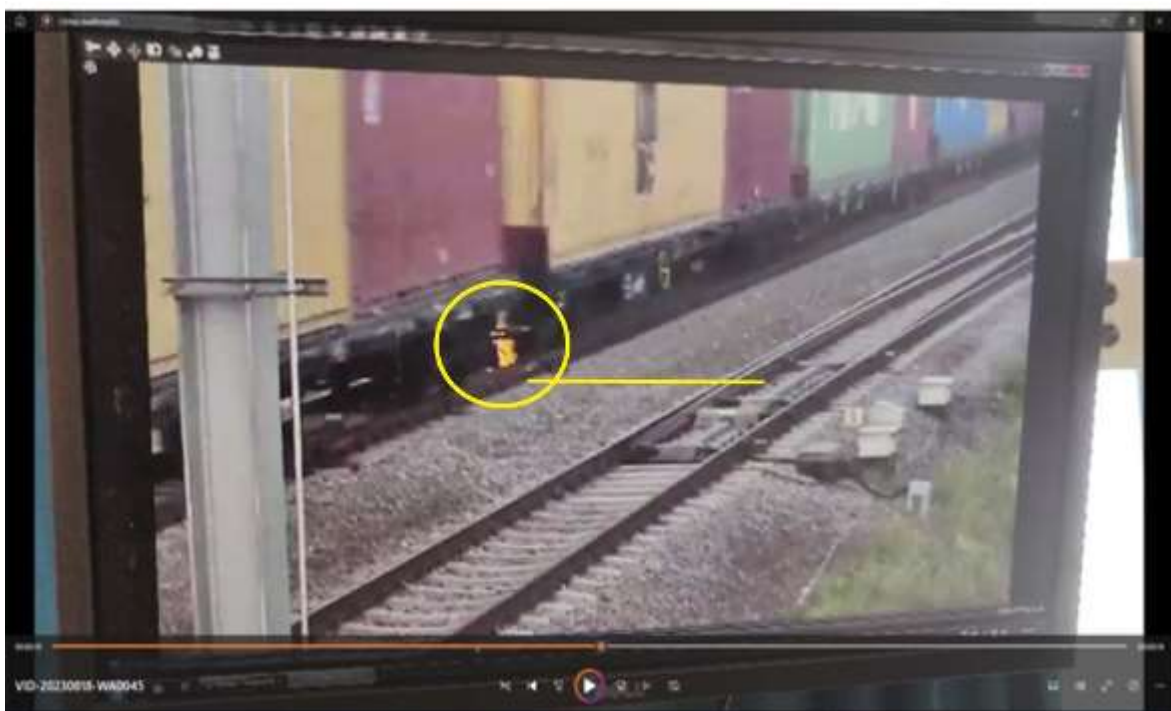
Foto nr.20 – captură ecran – primele scântei puternice

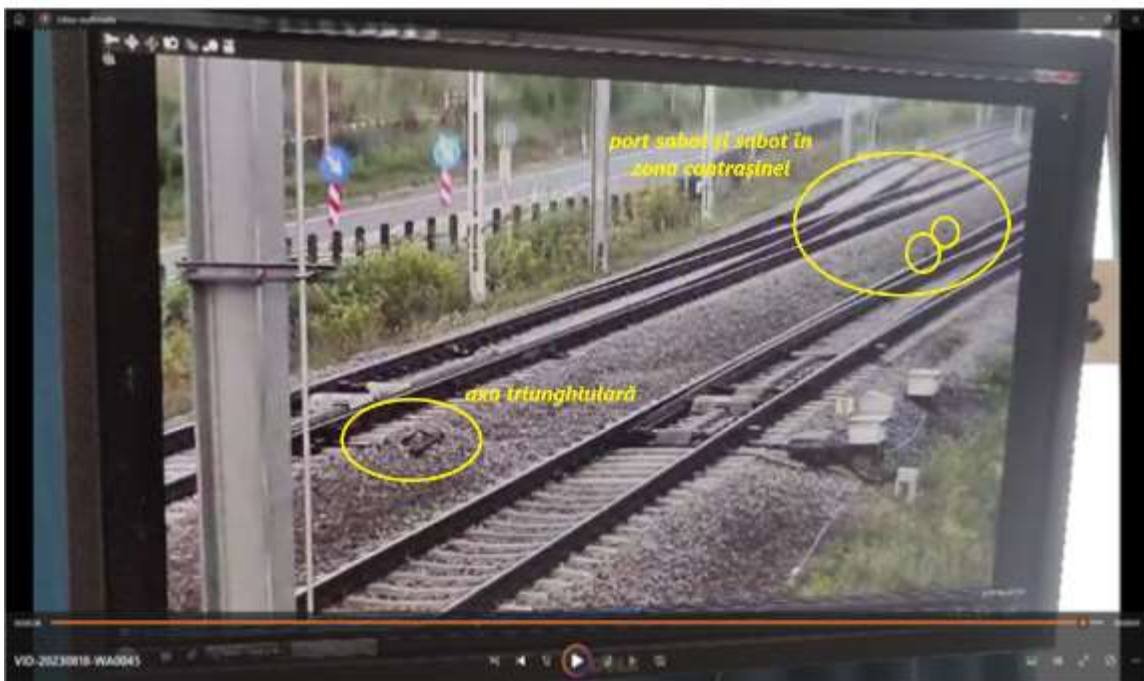
Foto nr.21 – captură ecran – zona producerii incidentului după trecerea trenului

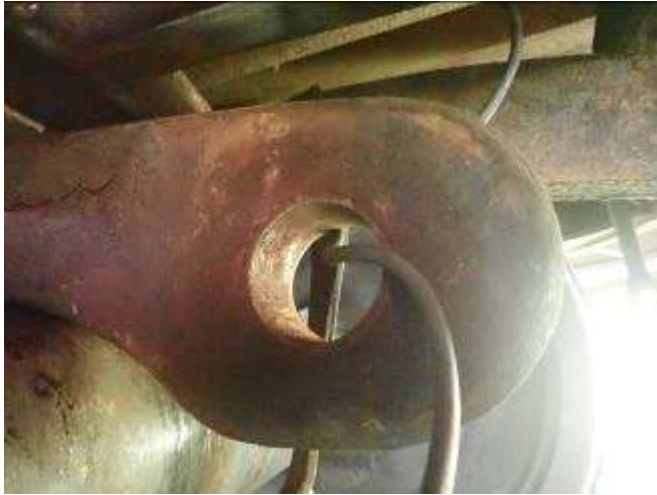
Foto nr.22

- gaura de la arborele de conexiune care este prins de levierul vertical nu prezenta urme de uzură sau forțare – *foto nr.22*;
- pe suprafețele de rulare și pe fețele interioare ale ambelor roți nu s-au constatat urme de frecare;
- nu s-au constatat urme de lovituri pe elementele boghiului implicat cât nici pe vagoanele următoare ale sensului de mers;
- pe cadrul boghiului s-au constatat urme de frecare în zona inferioară în zona arborelui de conexiune – *foto nr.28*.

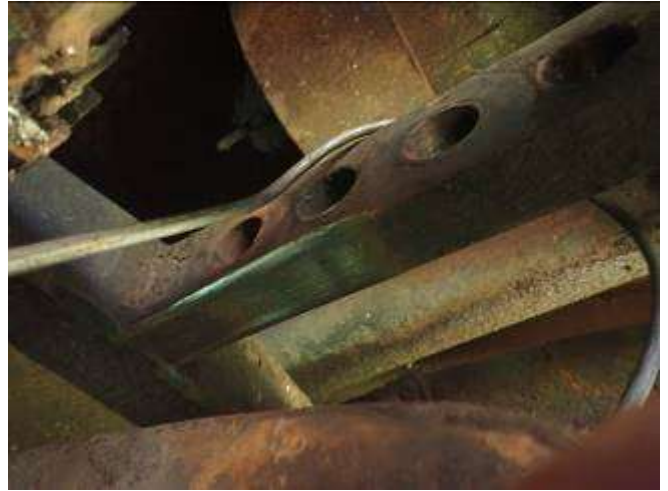
Foto nr.23

- găurile din traversa inferioară a boghiului unde sunt fixate levierelor verticale nu prezentau urme de ovalizare sau de forțare – *foto nr.23*;

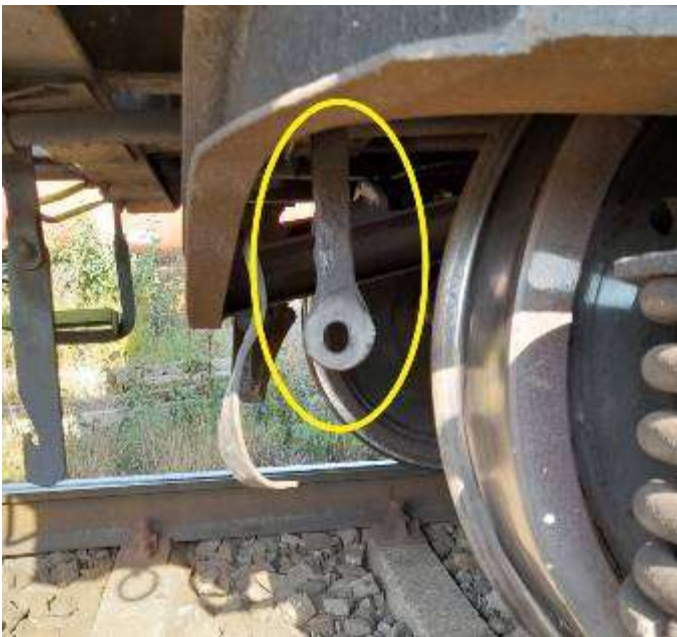
Foto nr.24 – atârănător port sabot partea stângă

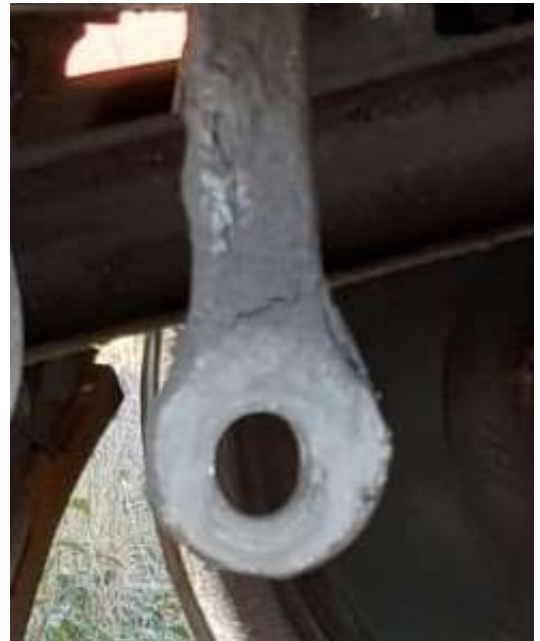
Foto nr.25 – detaliu atârănător

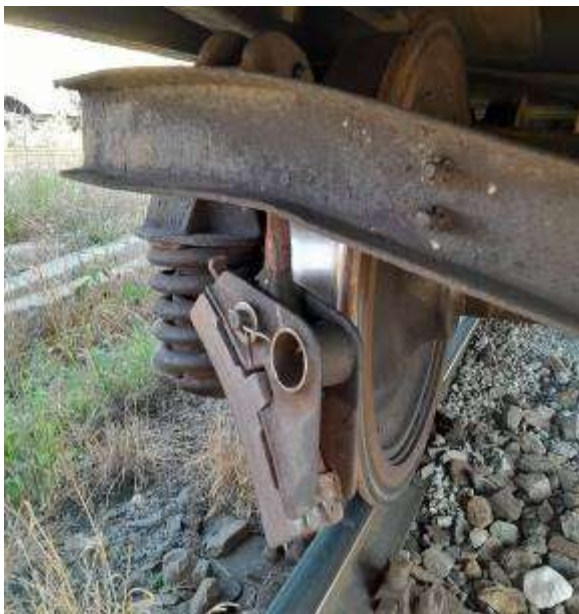
Foto nr.26 – port sabot partea dreaptă

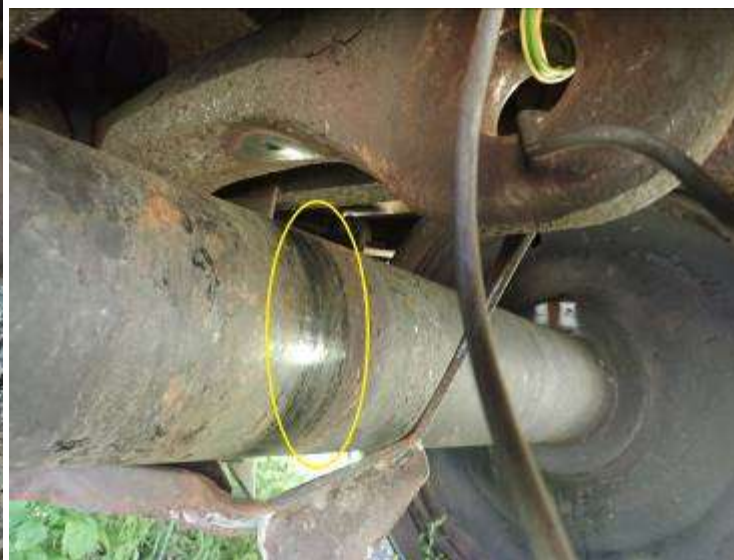
Foto nr.27 – urme de frecare pe osie

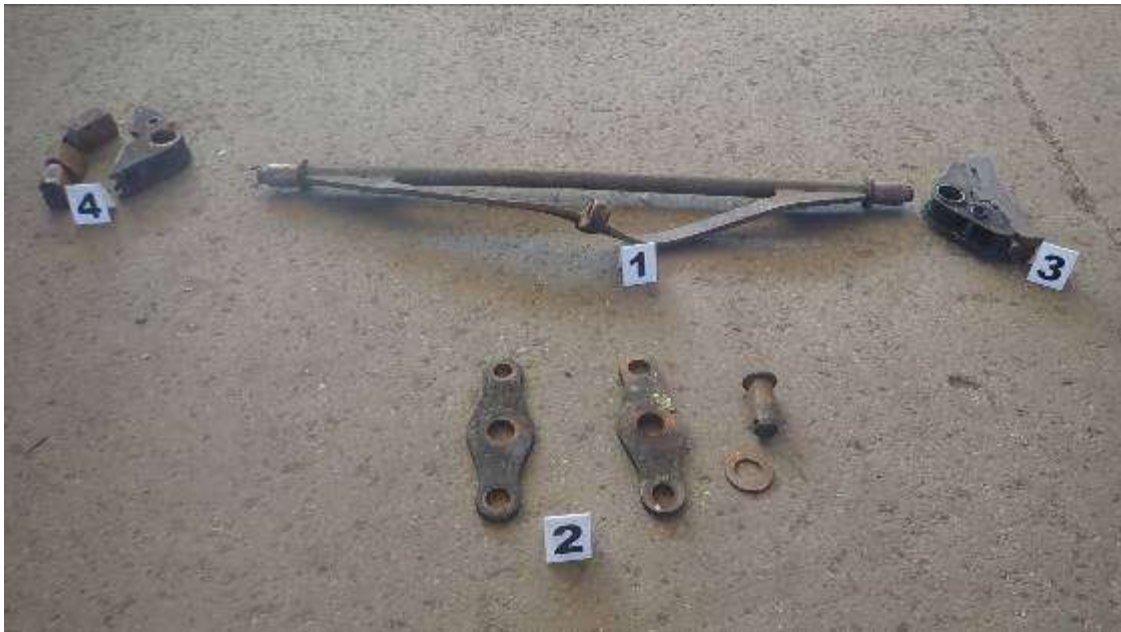
1 - axa triunghiulară (poz.6 în figura nr.6) – aceasta era îndoită, în partea dreaptă sens de mers exista șplintul de asigurare bolț portsabot care era retezat, gaura corespunzătoare bulonului pentru fixarea axei triunghiulare nu prezenta urme de forțare sau ovalizare; în partea stângă sens de mers nu exista șplint pentru bulonul de asigurare portsabot și nu se observă urme de forțare a orificiului acestuia – foto nr. ;

Foto nr.29 – elementele timoneriei de frână găsite la locul producerii incidentului

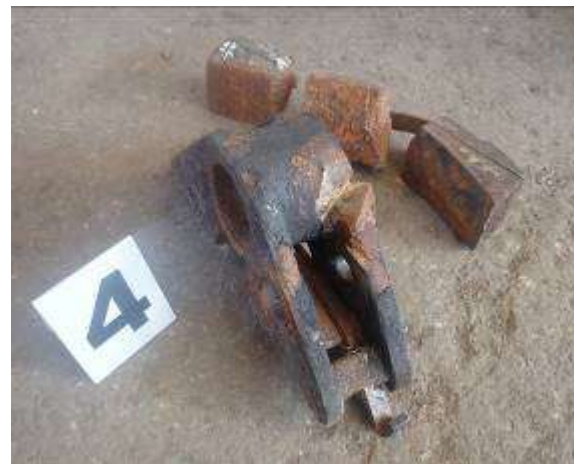
Foto nr.33

- 2 – levierele (poz.1 în figura nr.6) - pentru susținerea arborelui de conexiune ce face legătura între timoneriile osiei și susține și axa triunghiulară, un bolț și o șaibă; orificiile din levier și bolțul nu prezentau urme de forțare, toate piesele nu prezentau urme de forțare – foto nr.29-31;
- 3 – port sabot cu sabot (poz.4 în figura nr.6) - poziționat în partea dreaptă sens de mers tren, confecționat din tablă ambutisată, fără urme de forțare; sabotul era montat în portsabot corespunzător – foto nr.32;
- 4 – port sabot și sabot (poz.4 în figura nr.6) - poziționat în partea stângă sens de mers tren, confecționat prin turnare; sabotul era rupt în trei bucăți și ieșit din port sabot, port sabot-ul prezenta urme de lovire în partea opusă sabotului, produsă probabil de buza bandajului – foto nr.33.

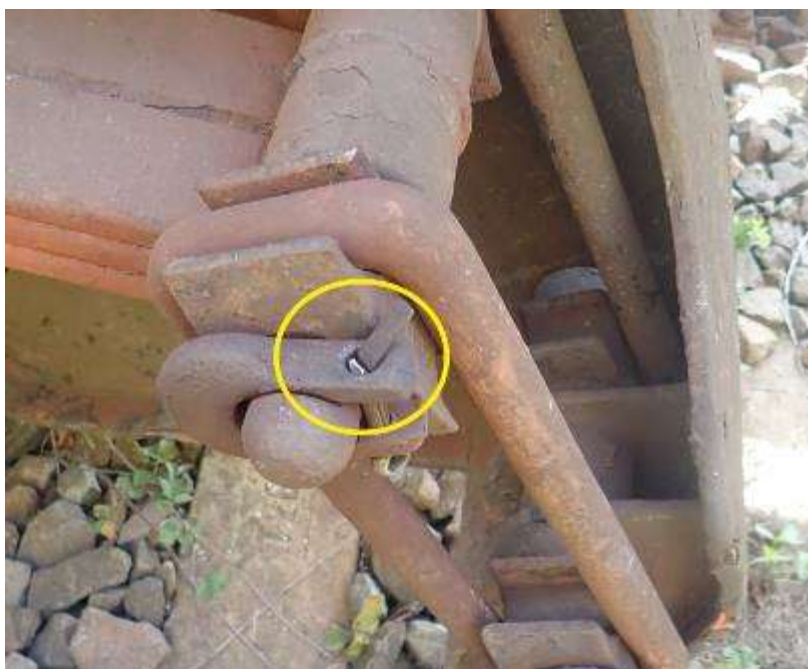
Foto nr.34 – șplint rupt după circulație în stare deraiată

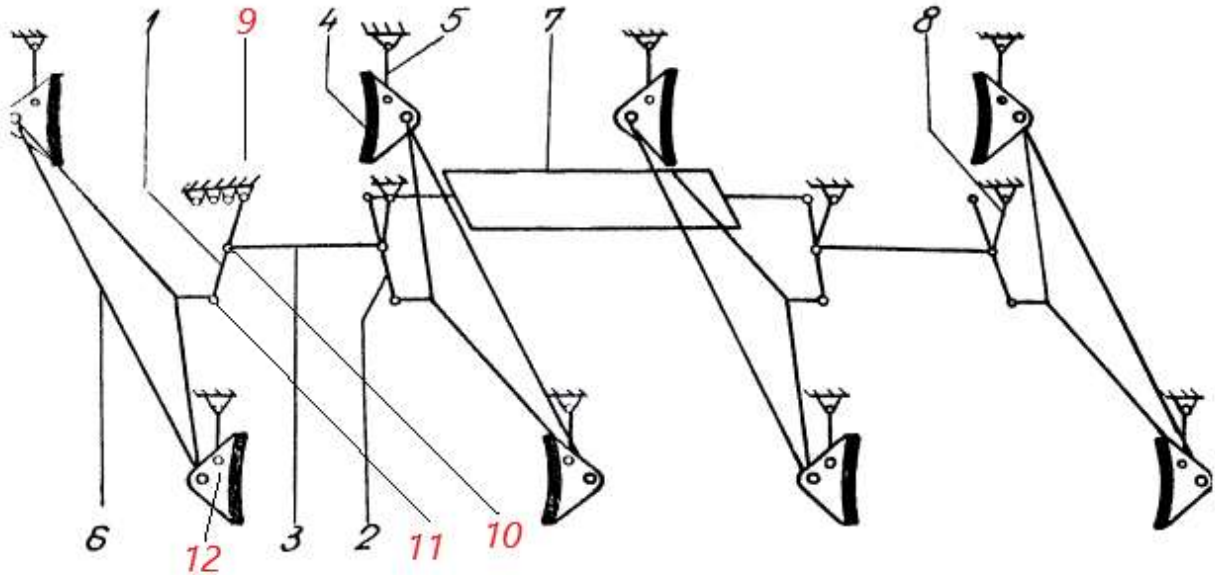
Figura nr.8

În opinia comisiei de investigare, ieșirea bulonului de la atârătorul portsabot partea superioară – *figura nr.8 - poziția 12*, și căderea axei triunghiulare pe etrierul de siguranță s-a produs înainte de intrarea trenului în stația CFR Dumbrăveni. Axa triunghiulară a rămas sprijinită în etrierul de siguranță.

Având în vedere că după producerea incidentului a fost găsit un singur bolț (probabil poziția 10 – *de la articulația cu bara de conexiune – figura nr.8*), nu se poate preciza exact momentul în care celelalte două bolțuri (pozițiile 9 – *de susținere la punct fix pe traversa inferioară a boghiului* și 11 – *de la articulația cu axa triunghiulară – figura nr.8*) au ieșit din orificiile corespunzătoare.
