RAPORT DE INVESTIGARE

privind incidentul feroviar produs la data de 08.09.2023, pe raza de activitate a Sucursalei Regionale CF Iași, în stația CFR Verești, prin depășirea semnalului de ieșire YII, aflat în poziție pe oprire de către trenul de călători nr.1752 remorcat cu locomotiva EA598

*Raport final
24 iulie 2024*

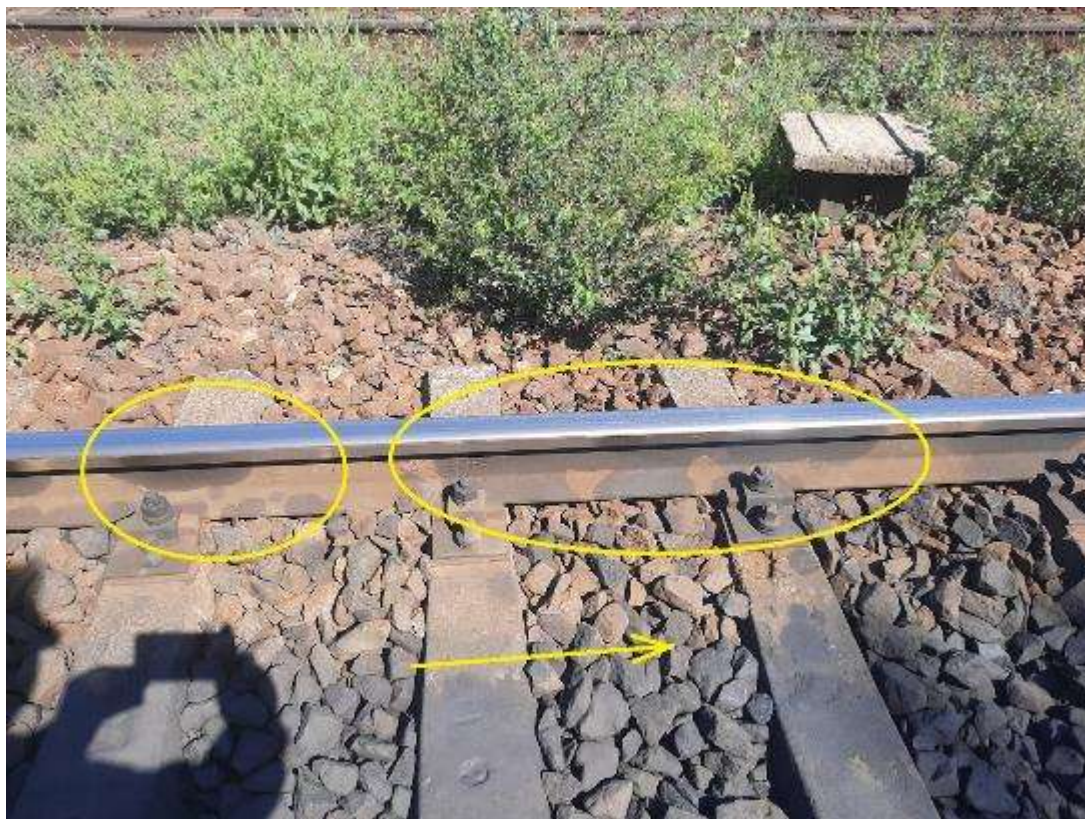
Foto nr.1. Pete de ulei pe șine la linia II directă

La sosirea la fața locului, comisia de investigare a constatat pe linia II directă prezența pe suprafața de rulare a șinelor a unei cantități mari de ulei care era prelins până pe talpa șinei așa cum se observă în foto 1-4.

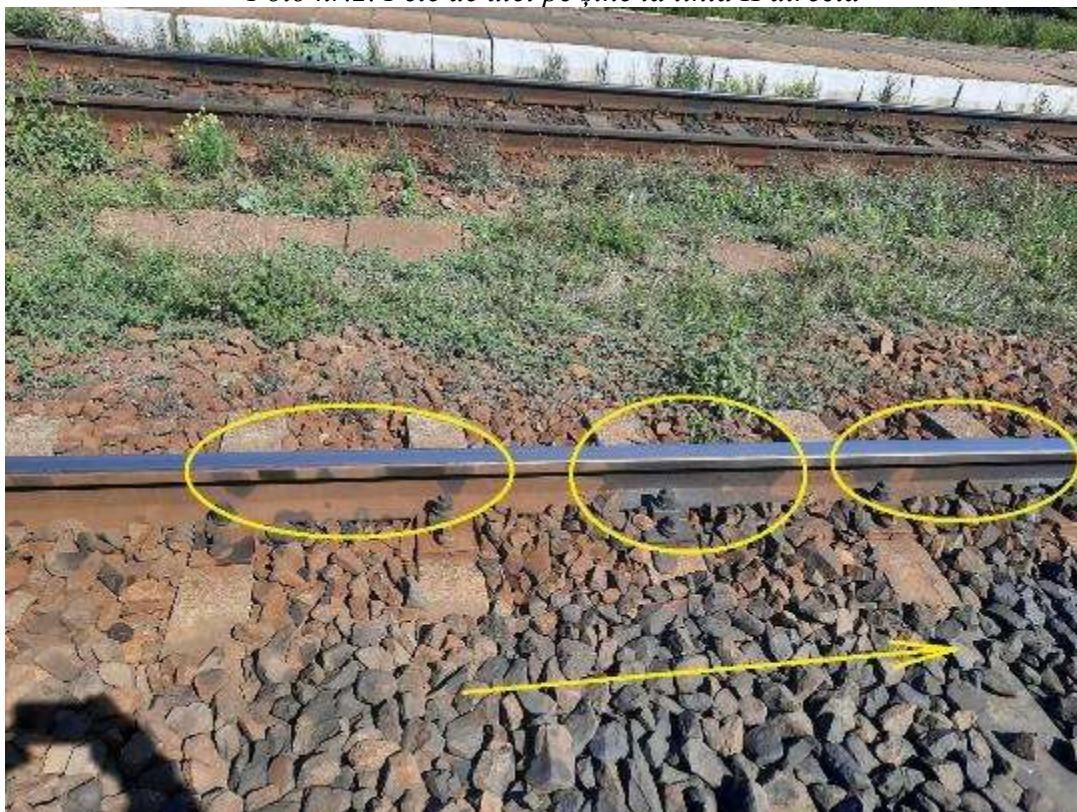
Foto nr.3. Pete de ulei pe șine la linia II directă

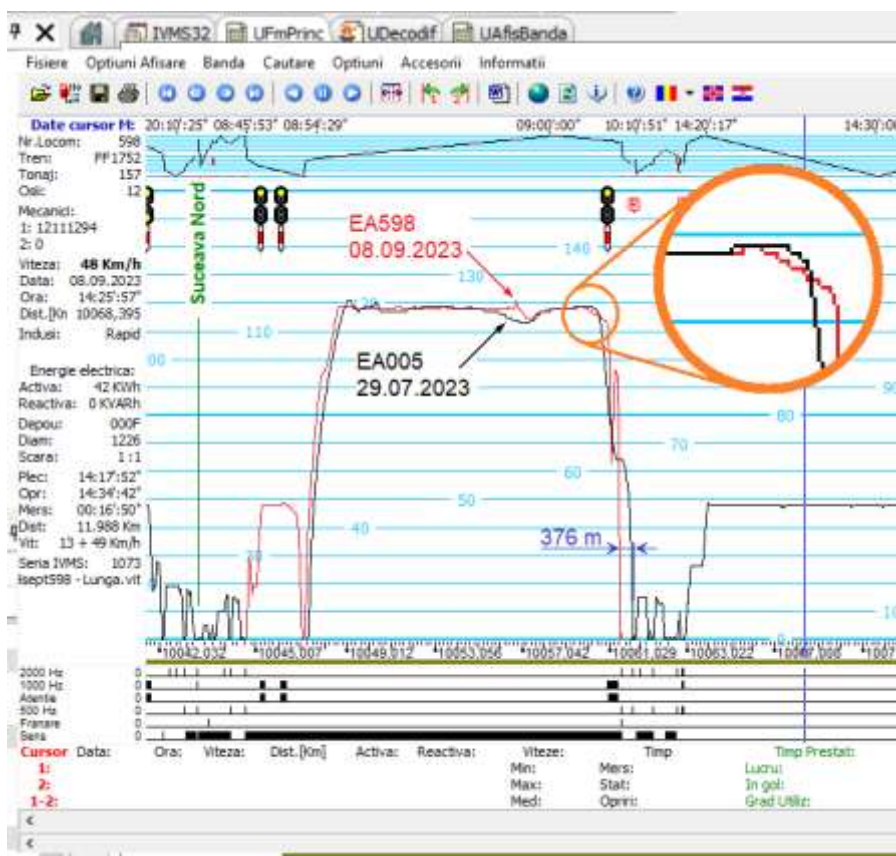
Figura nr.4. Modul în care a fost frânat trenul nr.1752
în data de 29.07.2023 și în data de 08.09.2023

Detaliul din figura nr.5 arată ca cele două trenuri, la începutul frânării, au avut un efect de frânare similar (aceeași pantă de descreștere a vitezei) iar punctul de începere a frânării a fost ales mai devreme la data producerii incidentului cu circa 200 m fața de trenul din data de 29.07.2023.

În concluzie, mecanicul de locomotivă, la data producerii incidentului, a ales corect atât momentul de efectuare a frânării cât și efectul de frânare comandat. În condiții normale de aderență, trenul nr.1752 din data de 08.09.2023 ar fi trebuit să fie oprit în stația CFR Verești la locul stabilit.
