RAPORT DE INVESTIGARE

al incidentului feroviar produs pe raza de activitate a Sucursalei Regionale de Căi Ferate București în data de 20.09.2023, pe distanța Videle-R1 Videle, în circulația trenului de călători nr.9911 aparținând SNTFC „CFR Călători” SA, prin depășirea vitezei maxime admise stabilite pentru categoria de tren în livretul de mers

*Raport final
18 decembrie 2023*

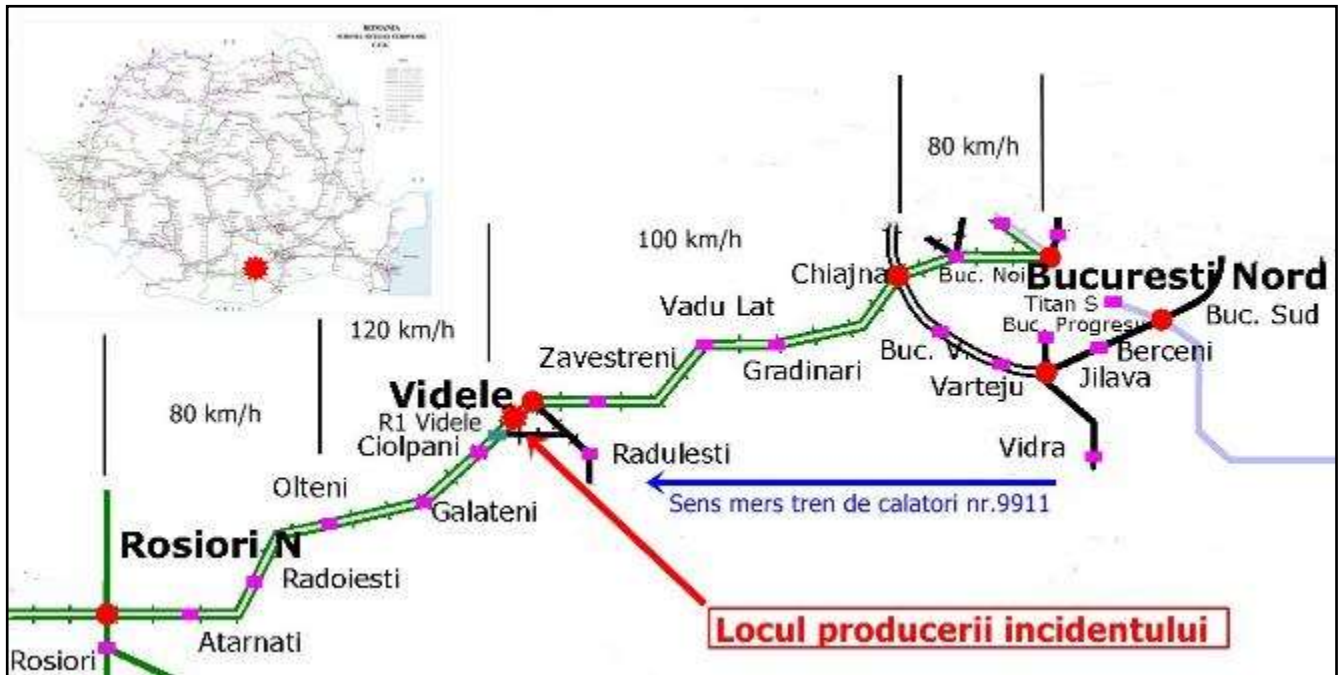
Figura nr.1 – locul producerii incidentului

În livretul de mers, viteza maximă de circulație pentru trenul nr.9911 este de 80 km/h pe distanța București Nord – Chiajna și de 100 km/h pe distanța Chiajna – R1 Videle – *figura nr.1*. Menționăm faptul că, din documentele puse la dispoziție, a reieșit că în livretul de mers, pentru trenul nr.9911, nu au existat tecturi care să modifice viteza de circulație de 100 km/h între stațiile Chiajna – R1 Videle.

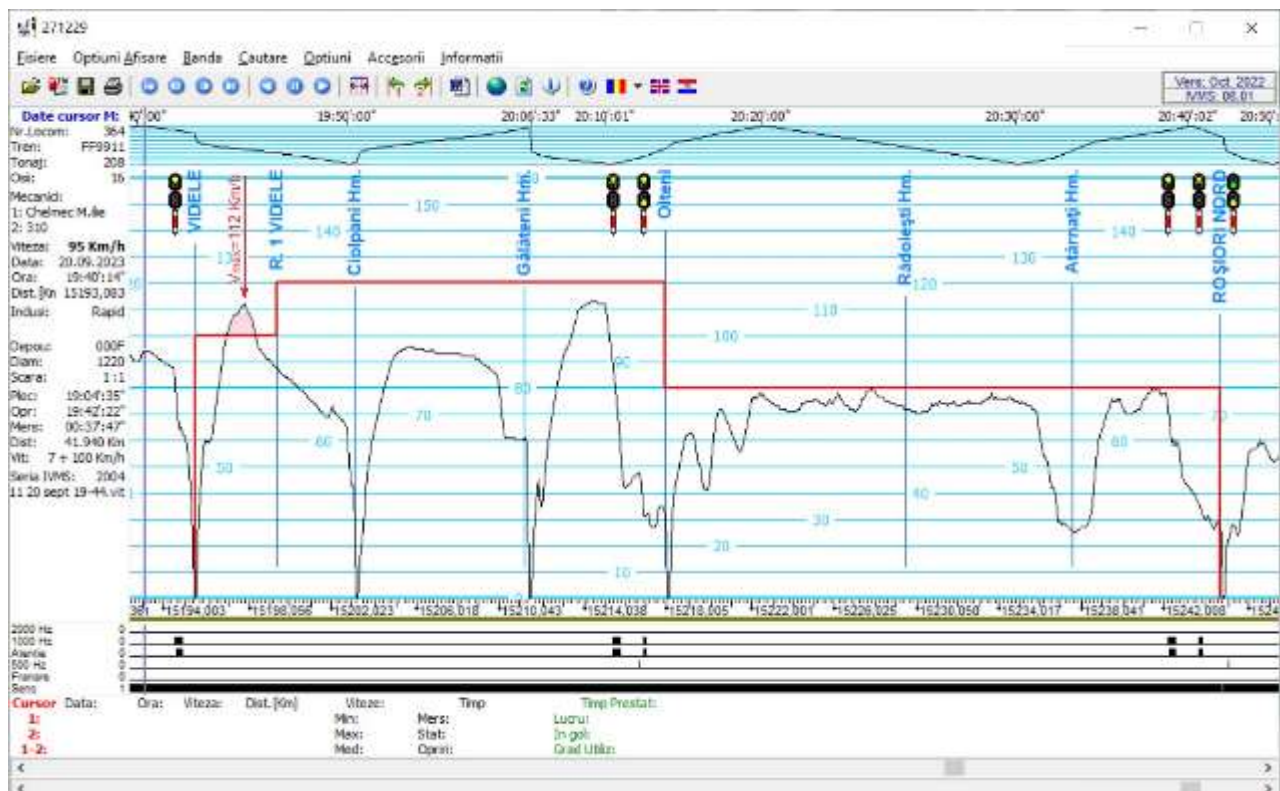
În data de **26.09.2023**, cu ocazia verificării înregistrărilor instalației de măsurare și înregistrare a vitezei tip IVMS a locomotivei **EA 364**, s-a constatat faptul că pe distanța Videle-R1 Videle – *figura nr.1*, între orele 19:45:47 ÷ 19:46:38, viteza trenului a crescut de la valoarea de 97 km/h la valoarea de 101 km/h

pe o distanță de 115m, a crescut de la valoarea de 101 km/h la valoarea de 112 km/h pe o distanță de 862m. De la viteza de 112 km/h aceasta a scăzut la 100 km/h pe o distanță de 518m.

Pe porțiunea de linie respectivă, viteza maximă de circulație a trenului prevăzută în livret a fost de 100 km/h. În concluzie, pe distanța menționată, s-a depășit viteza de circulație prevăzută în livret pentru trenul respectiv cu +12 km/h, pe o distanță totală de 1380m, într-un timp de aproximativ 2 (două) minute.

Figura. nr.2 Diagrama înregistrării instalației IVMS, cu depășirea vitezei maxime admise (100 Km/h).

Acest lucru s-a produs din cauza neurmăririi cu atenție a vitezei de circulație .
