AGENȚIA DE INVESTIGARE FERROVIARĂ ROMÂNĂ - AGIFER

RAPORT DE INVESTIGARE

al incidentului feroviar produs pe raza de activitate a Sucursalei Regionale de Căi Ferate Cluj la data 03.10.2023 ora 12:35, între Hm Boju și Hm Valea Florilor la km 467+200, prin lovirea unui cupon de șină aflat în gabaritul liniei de către locomotiva izolată LEMA 019, care a format trenul nr.L89150, aparținând operatorului de transport feroviar LTE Rail România SRL

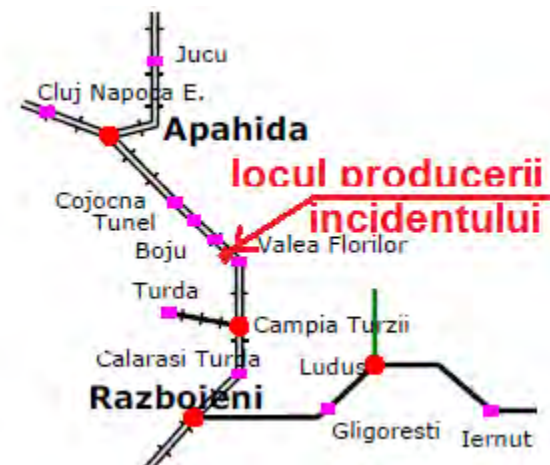
Figura nr.1 – locul producerii incidentului

Locul producerii incidentului este situat pe raza de activitate a Sucursalei Regionale de Căi Ferate Cluj (denumită în continuare SRCF Cluj), pe secția de circulație Apahida – Războieni, linie dublă electrificată (Figura nr.1).

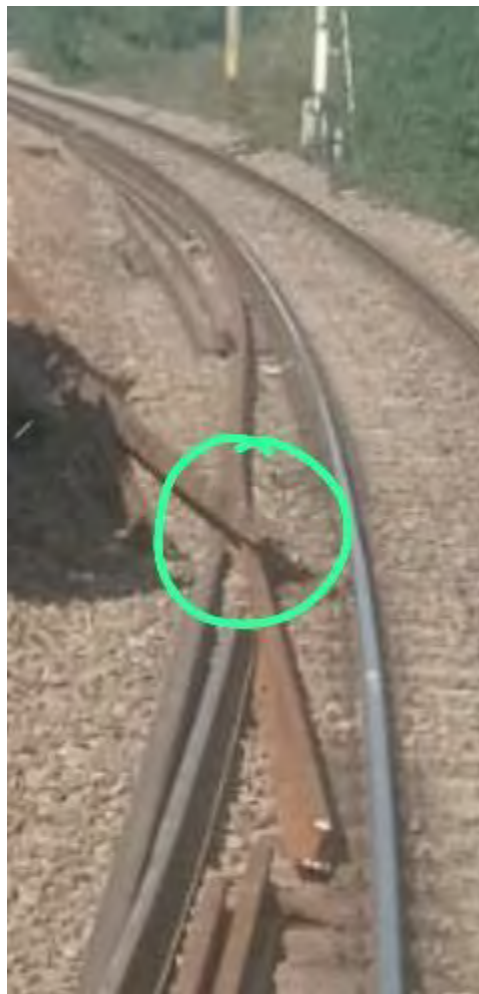
Figura nr.2 – Imagine cu locul producerii incidentului la km 467+200

Cauza directă a producerii incidentului o constituie pătrunderea în gabaritul de liberă trecere, a unui cupon de șină demontat de pe firul II care era manipulat în vederea depozitării în momentul trecerii trenului nr.L89150 pe firul I de circulație.

Factorul care a contribuit la producerea incidentului a fost manipularea necorespunzătoare a cuponului de șină demontat de pe firul II, lângă firul I de circulație, în vederea depozitării acestuia între firul I și firul II.

Între Hm Boju și Hm Valea Florilor la km 467+200, în jurul orei 12:35 locomotiva a lovit un cupon de șină ce se afla în gabaritul de liberă trecere.

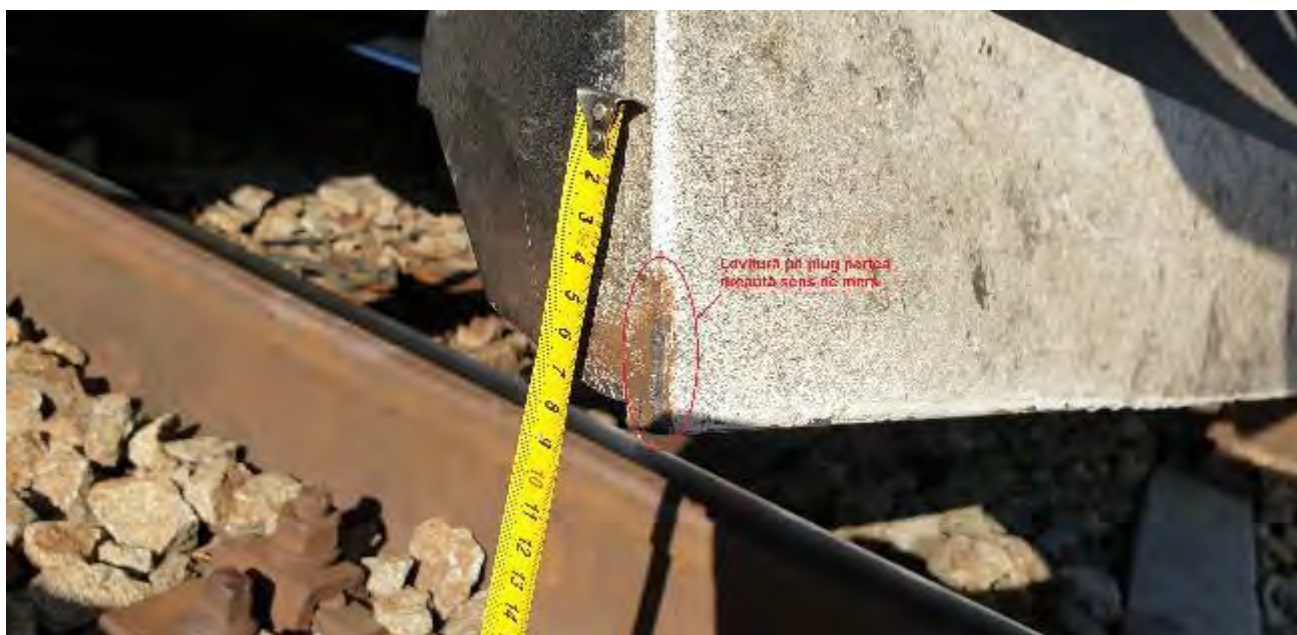
Figura nr.3 – Imagine cu locul loviturii pe plugul locomotivei

La verificarea locomotivei în Hm Călărași Turda s-a constatat că locomotiva era lovită pe plug în partea din față dreapta sens de mers (figura nr.3 și figura nr.4), fără alte avarii sau urmări în urma producerii incidentului feroviar.

Locomotiva LEMA 019 este o locomotivă electrică de 6000 kW. La verificarea locomotivei implicată în incident, în Hm Călărași Turda, s-a constatat urmă de lovitură pe partea dreapta a plugului locomotivei, fără avariarea acestuia.

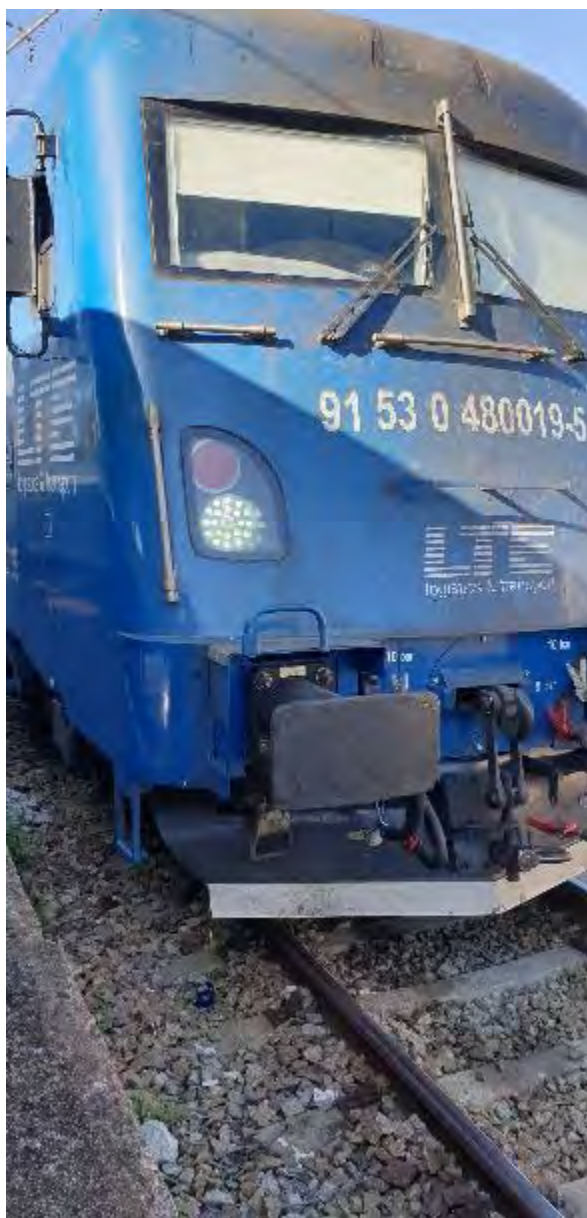
Figura nr.4 – Imagine cu locomotiva LEMA 0019

La măsurătorile efectuate la locomotivă s-a constatat că distanța de la ciuperca șinei pe partea dreaptă în sens de mers la plug avea valoarea de 158 mm – (figura nr.4) încadrându-se în limita minimă admisă a gabaritului de locomotivă de 100 mm .

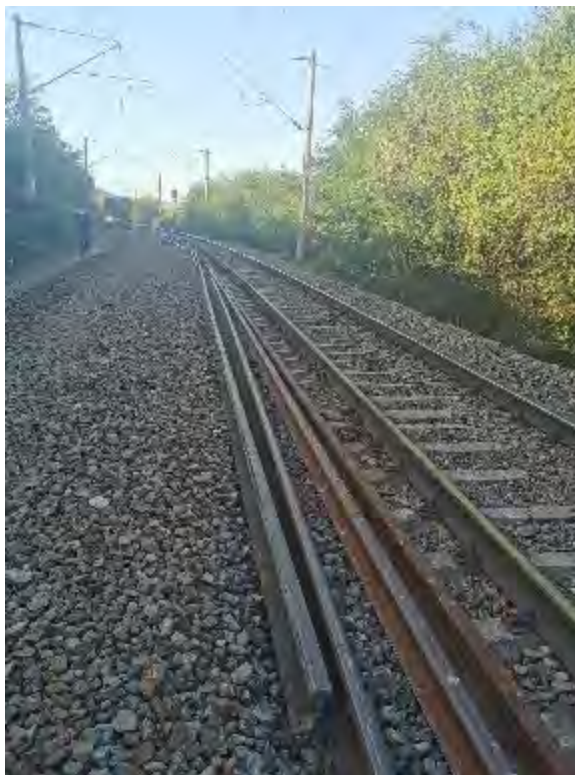
Figura nr.5 – Imagine cu depozitarea șinei

Între firul I de circulație și firul II se află depozitate șina nouă, având lungimea de 60 m, care urmează să fie montată pe firul II. Șina uzată se secționează în bucăți de aproximativ 25 m (în funcție de uzura acestor) și se depozitează lângă șina nouă (Figura nr.5).

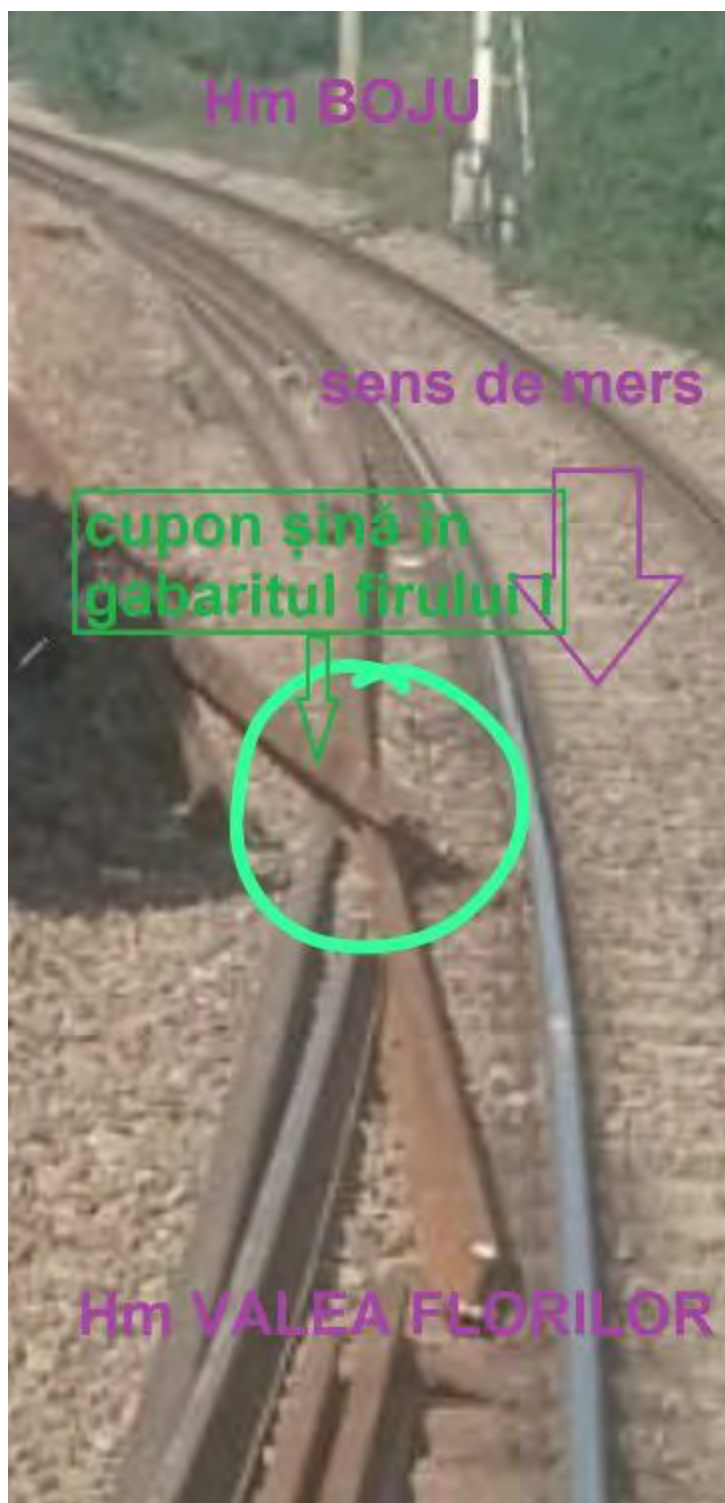
Figura nr.6 – Imagine cu șina care a produs incidentul-foto după producerea incidentului

A fost avizat de către agentul de semnalizare de sosirea trenului, dar șina pe care o manipula cu utilajul a flambat și nu a avut timp suficient pentru a scoate șina din gabarit până la trecerea trenului.

Consideră că incidentul feroviar s-a produs în urma manipulării greșite a cuponului de șină (25 m), fiind greu de prevăzut că șina va flamba la momentul inoportun.

La data de 03.10.2023, la manipularea unui cupon de șină uzată de aproximativ 25 m, capătul acestuia dinspre Hm Valea Florilor a intrat în gabaritul de liberă trecere a firului I, în urma flambării acestuia (Figura nr.6).

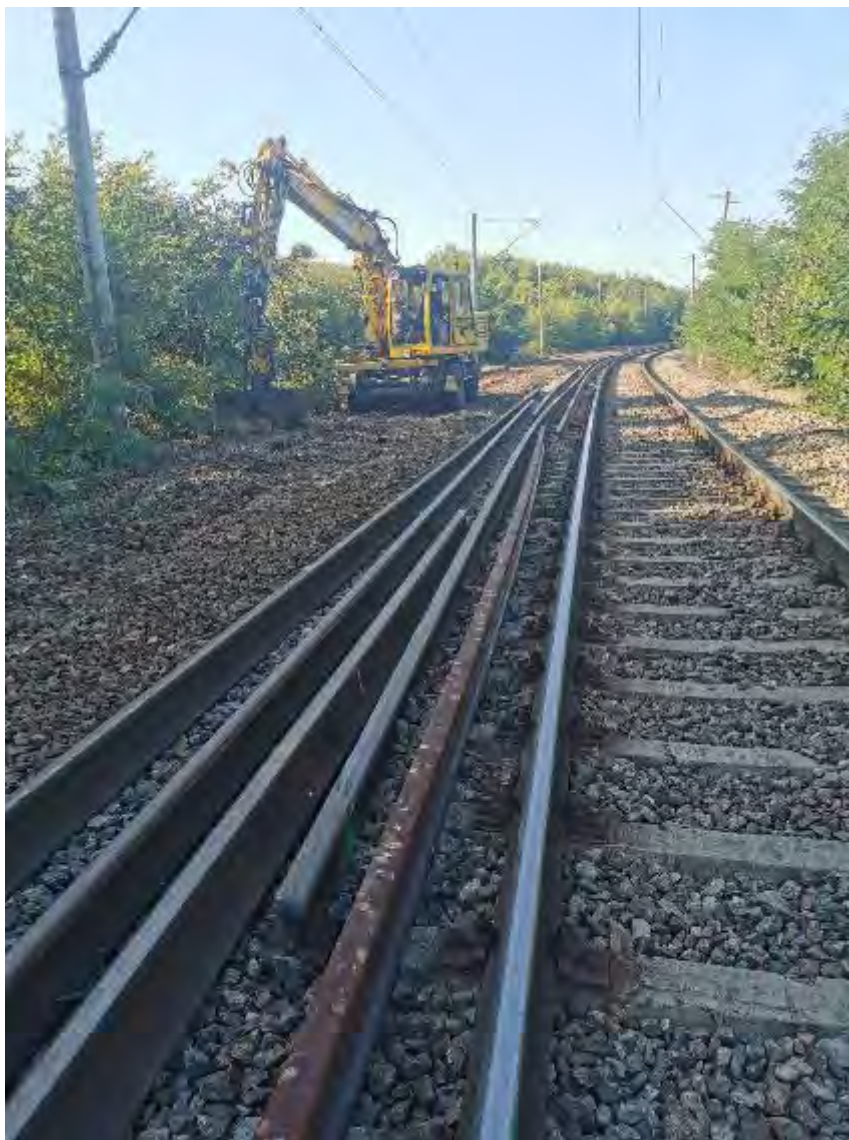
Figura nr.7 – Imagine cu utilajul folosit la depozitarea șinelor

Șinele scoase din cale sunt depozitate temporar în lungul căii, la baza prisme de piatră ciuruite, cu utilajul cu cale dublă de rulare (Figura nr.5 și Figura nr.7), fără afectarea gabaritului de liberă trecere a firului I de circulație.
