RAPORT DE INVESTIGARE

al incidentului feroviar produs la data de 09.12.2023 în halta de mișcare Gălăteni prin depășirea de către trenul de marfă nr.68202 a mărcii de siguranță și talonarea macazului schimbătorului de cale nr.14.

TIP EVENIMENT	Incident — (art. 8, pct.1.4)
DATA ȘI ORA	09.12.2023, ora 01:55
LOCAȚIA	Hm Gălăteni
OPERATOR DE TRANSPORT	VTR- Vest Trans Rail
INFRASTRUCTURA	SC CF „CFR” SA
ACTIVITATE	Circulație
CONSECINȚĂ ASUPRA PERSOANELOR	FĂRĂ
TIP RAPORT	FINAL
DATA DIFUZĂRII	20 august 2024

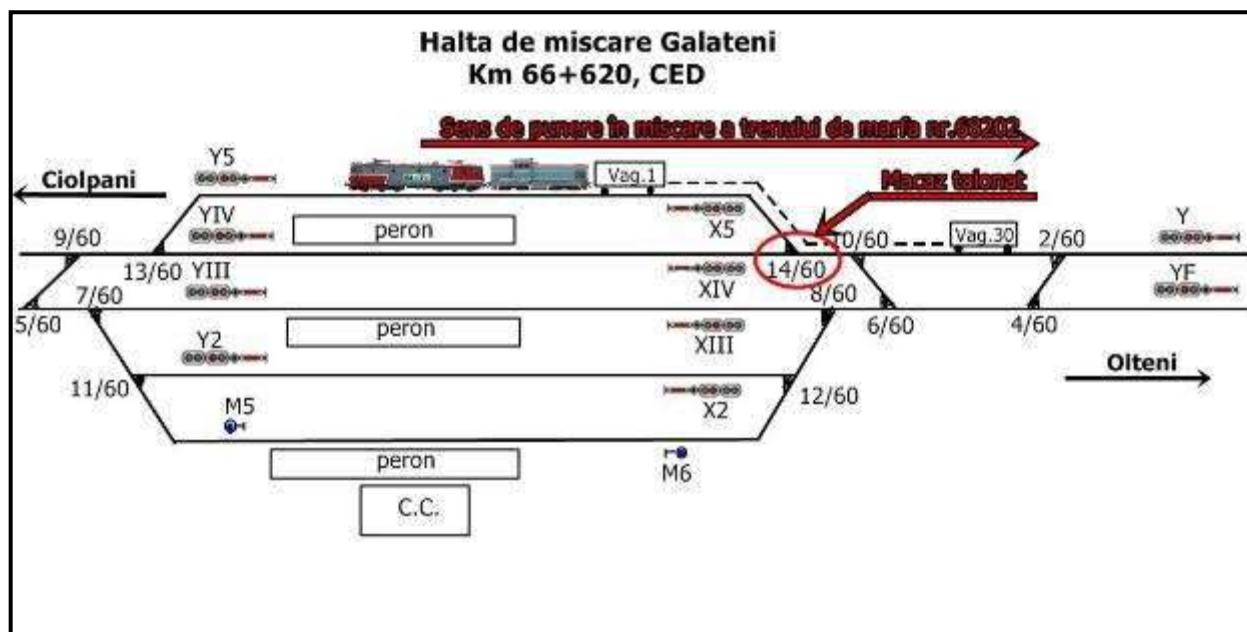
Fig.2 Schița cu parcursul trenului de marfă nr.68202 către stația CFR Olteni din capătul Y al haltei de mișcare Gălăteni

IDM din halta de mișcare Gălăteni a observat la un moment dat în jurul orei 01.55 pe luminoschema aparatului de comandă ocuparea secțiunii 2-14, urmată de talonarea macazului schimbătorului de cale nr.14 aflat în parcursul de ieșire de pe linie dublă, fir II de circulație pe distanța Gălăteni – Olteni, talonare semnalizată pe luminoschemă și activarea soneriei de talonare, ca urmare a punerii în mișcare a trenului de marfă nr.68202 către stația CFR Olteni (Fig.2).

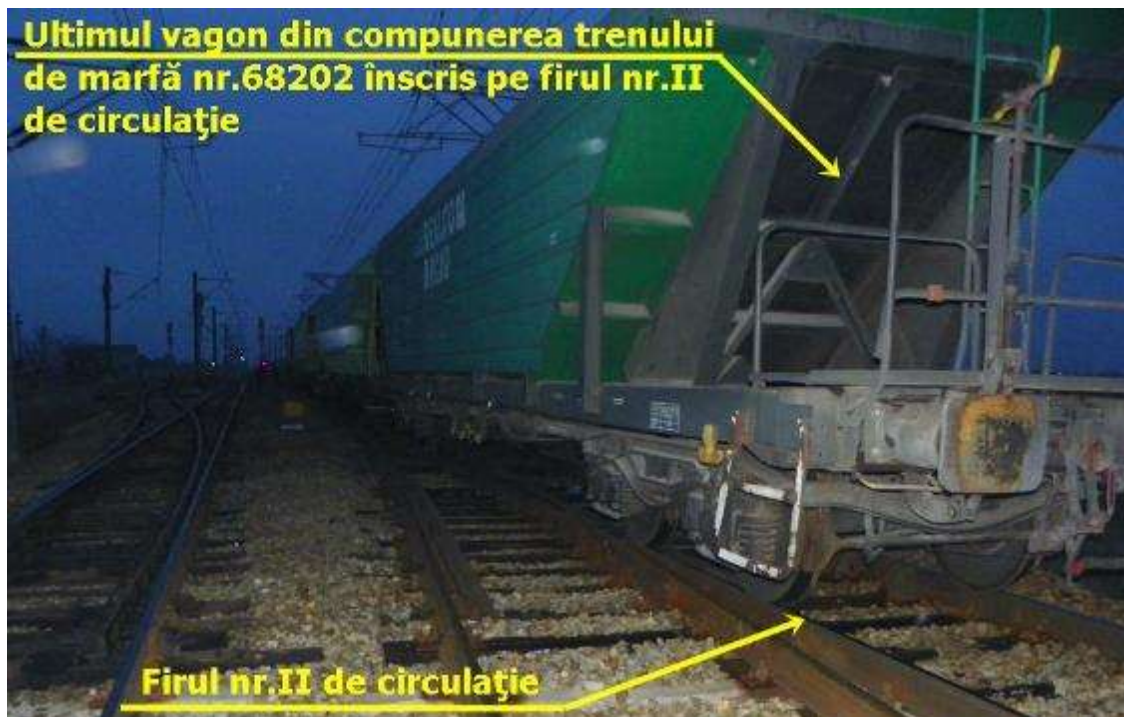
Foto nr.1 Vagoanele pe secțiunea izolată 2-14

După verificarea efectuată pe teren de către IDM, s-a constatat că macazul schimbătorului de cale nr.14 a fost atacat pe la călcâi fiind talonat și depășit cu 4 vagoane spre stația CFR Olteni, acestea fiind oprite pe secțiunea izolată 2-14 (Foto nr.1).

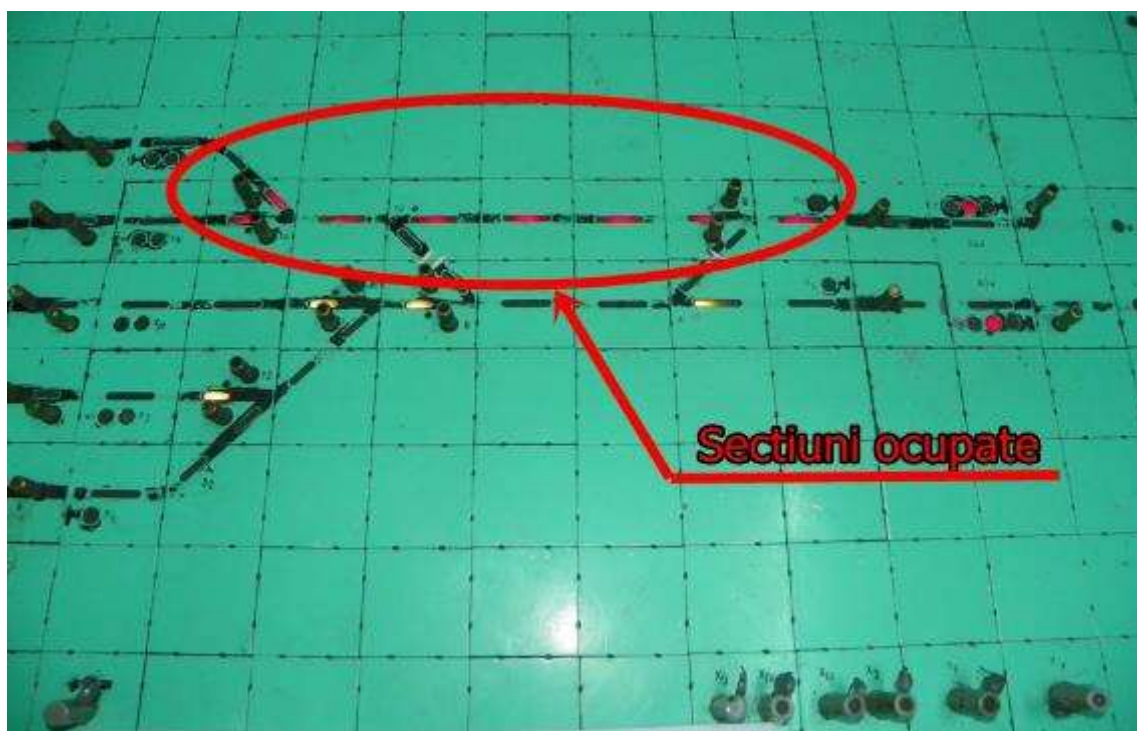
Foto nr.2 Lumnoschema cu secțiunea 2-14 ocupată

- cheia și grilajul sălii de relee erau sigilate instrucțional cu sigiliu CT;
- pe lumnoschemă secțiunea izolată SI 2-14 era cu indicație lumină roșie, ocupate cu trenul de marfă nr.68202 (Foto nr.2);

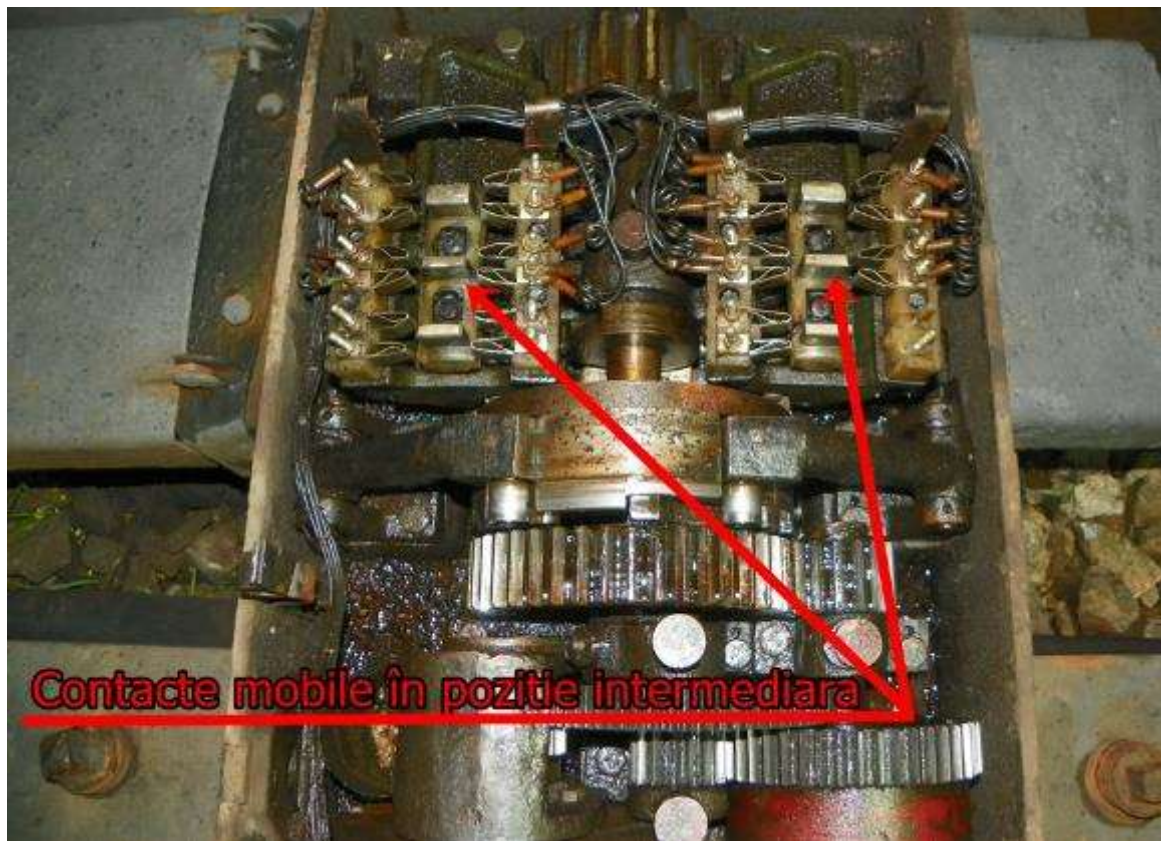
Foto nr.3 Electromecanism acționare macaz nr.14 talonat

- macazul schimbătorului de cale nr.14 era în poziție pe abătută “-” cu urme de talonare;
- zona secțiunilor izolate SI 2-14 erau ocupate cu trenul de marfă nr.68202;
- electromecanismul de acționare a macazului schimbătorului de cale nr.14 avea contactele mobile în poziție intermediară ca urmare a talonării (Foto nr.3).

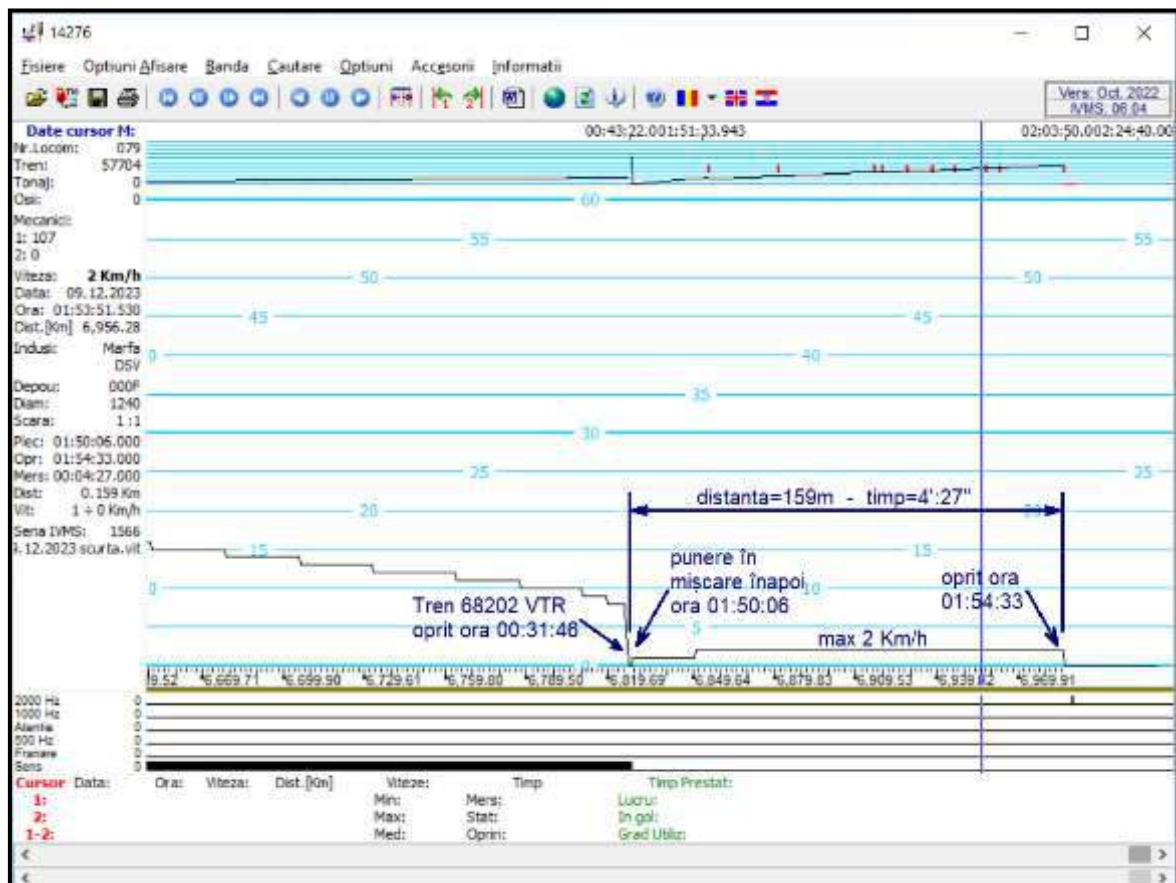
Fig 8 Diagrama IVMS cu punerea în mișcare a locomotivei în halta de mișcare Gălăteni

- de la ora 00.31'.46" trenul de marfă nr.68202 a staționat pe linia nr.5 în halta de mișcare Gălăteni până la ora 01.50'.06" când trenul s-a pus în mișcare înapoi spre stația CFR Olteni cu viteza maximă de 2 km/h pe o distanță de 159 metri, după care s-a oprit la ora 01.54'.33". (Fig.8)

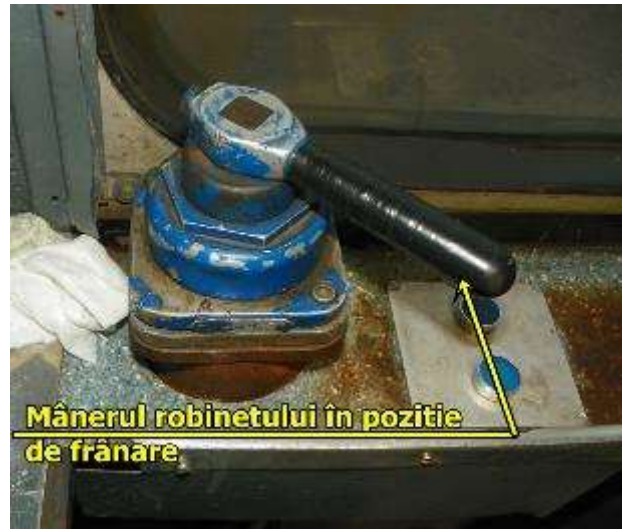
Foto nr.7 Robinetul frânei directe FD1

- instalația de siguranță și vigilență DSV scoasă din funcție, deoarece soneria suna în mod continuu, menționat în carnetul de bord și sigilată;
- instalația de control punctual al vitezei INDUSI era sigilată și în funcție;
- instalația de înregistrare a vitezei tip IVMS era în funcție și sigilată;
- stația de radiotelefon era în funcție;
- robinetul frânei automate KD2 din postul de conducere nr.II (postul de unde a fost condusă locomotiva) în poziția III neutră (Foto nr.6)
- robinetul frânei directe FD1 în stare activă – acționat (Foto nr.7)

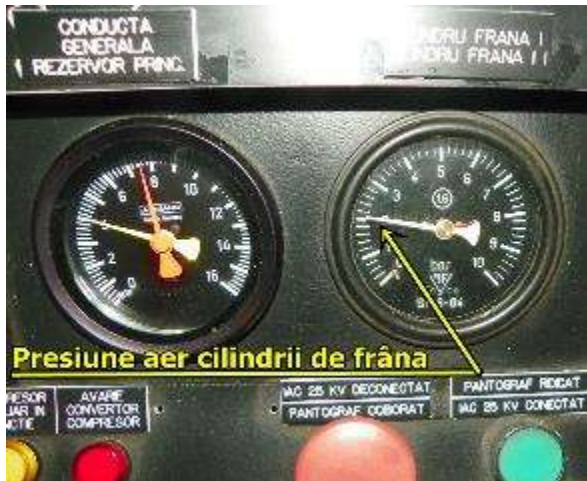
Foto nr.8 Manometre presiuni aer

- la manipularea robinetului frânei directe FD1 în poziția de frânare la maxim din postul nr.II de conducere (postul de unde a fost condusă locomotiva) presiunea aerului în cilindrii de frână a fost de 2,1 bari (Foto nr.8);

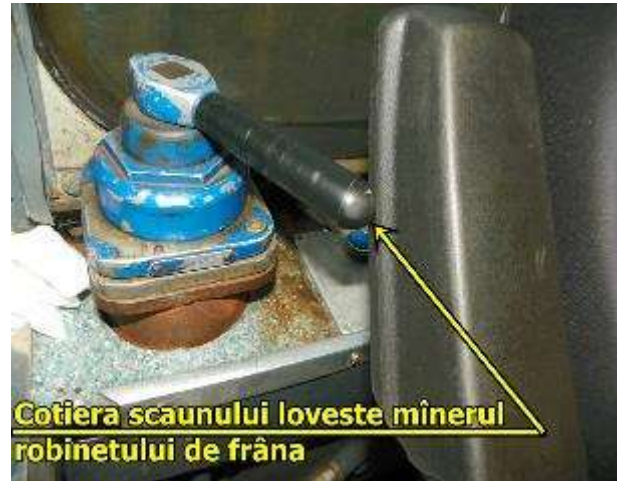
Foto nr.9 Mânerul robinetului de frână FD1 lovit de cotiera scaunului

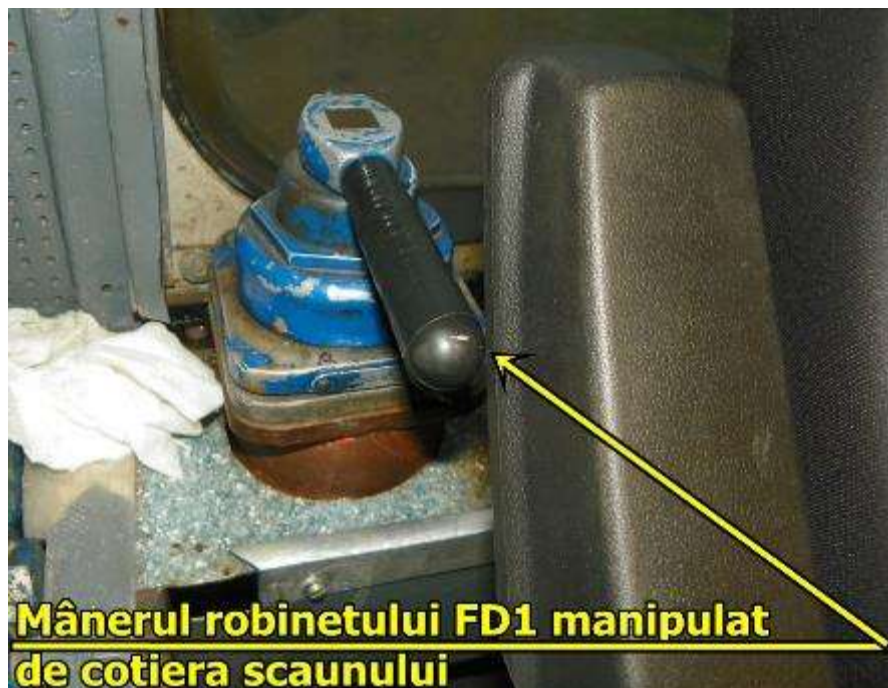
Din declarațiile personalului care a condus și deservit locomotiva EA 079 la data de 08/09.12.2023, precum și din verificările efectuate ulterior producerii incidentului s-a constatat că, în cazul rotirii scaunului mecanicului, din poziția normală de lucru, în sensul invers acelor de ceas, cotiera acestuia în poziția ridicat, lovește mânerul robinetului FD1 al frânei directe și modifică poziția acestuia, în sensul defrânării locomotivei (Foto nr.10).

Foto. nr.10 Contactul dintre robinetul FD1 și cotiera scaunului mecanicului la EA 079

Înainte de ora 01.50'.06", mecanicul a rotit scaunul (în sens invers acelor de ceas) fără a observa că spătarul scaunului care avea cotiera ridicată a lovit prin rotirea sa mânerul robinetului frânei directe FD1 pe care l-a deplasat din poziția de frânare în poziția de defrânare.

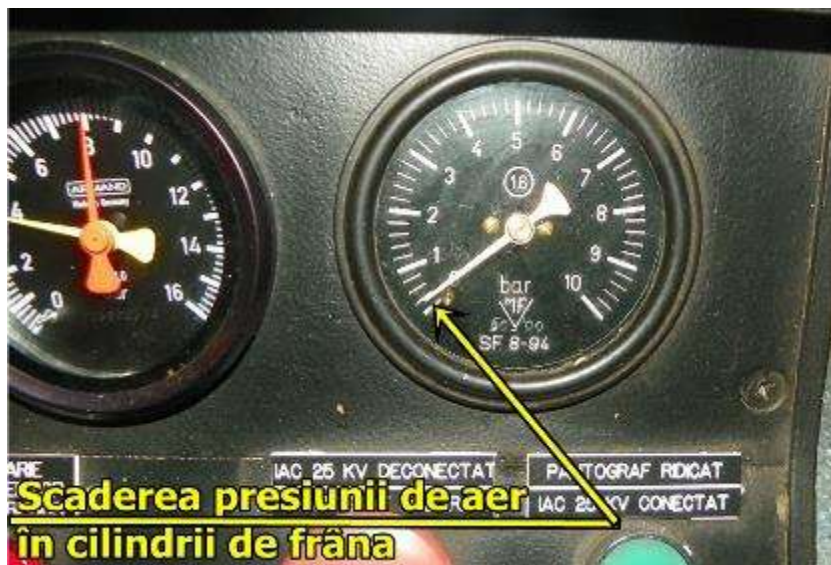
Manevrarea robinetului frânei directe FD1 în sensul acelor de ceas a avut ca efect scăderea presiunii din cilindrii de frână și slăbirea strângerii saboților de pe bandajele roților locomotivei EA 079, respectiv defrânarea acesteia (Foto nr.11).

Foto nr.11 Presiunea aerului în cilindrii de frână după manipularea mânerului robinetului frânei directe FD1 de cotiera scaunului
