## RAPORT DE INVESTIGARE

privind incidentul feroviar produs la data de 31.12.2023, pe raza de activitate a Sucursalei Regionala CF Cluj, între Hm Boju și Hm Tunel, manifestat prin lovirea unor elemente ale instalațiilor feroviare, de către piese metalice desprinse de la vagonul nr.33535304637-8, aflat în componerea trenului de marfă nr.66703-031 aparținând Unicom Tranzit SA

*Raport de investigare  
20 februarie 2024*

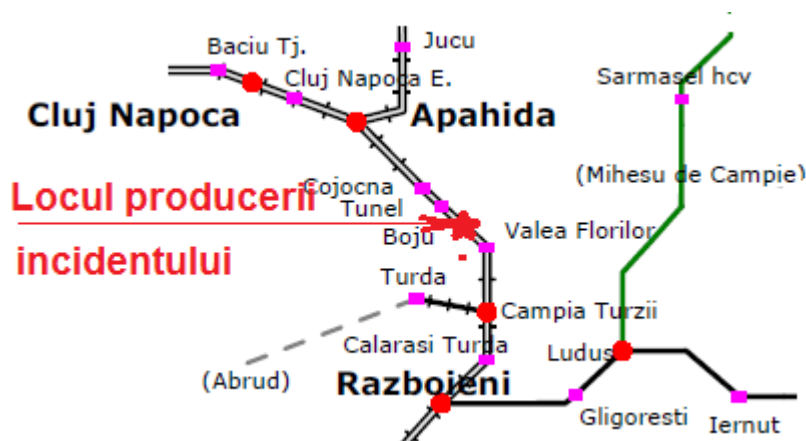
Imaginea 1 - Locul producerii incidentului

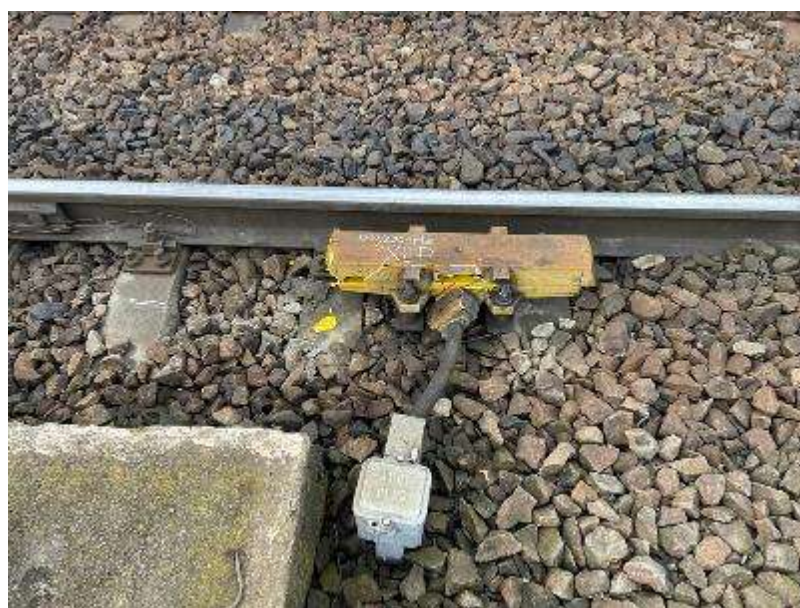
**Imaginea 2** – Inductor de cale avariata

Starea inductorilor a fost consemnată în procesul verbal de constatare tehnică fiind depistați un număr de 7 inductori de cale loviți, dintre care 4 inductori au necesitat să fie înlocuiți.

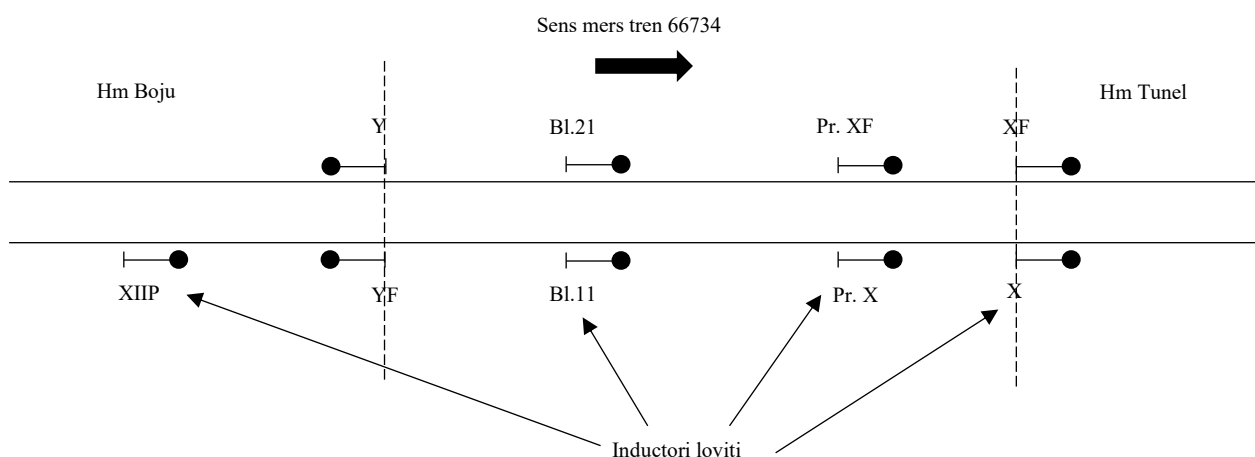
**Imaginea 3** - Amplasarea semnalelor ale căror inductori au fost loviți pe linia cu BLA Boju – Tunel

În conformitate cu documentele transmise de administratorul de infrastructură feroviară și operatorul de transport feroviar, implicați în producerea accidentului feroviar, au fost avariați un număr de 7 inductori de cale, fiind înlocuiți 4 inductori de cale de 1000/2000 Hz de la semnal XIIP din Hm Boju, de la semnal X din Hm Tunel, de la semnalele Pr.X și Bl.11 de pe BLA Boju T- Tunel.

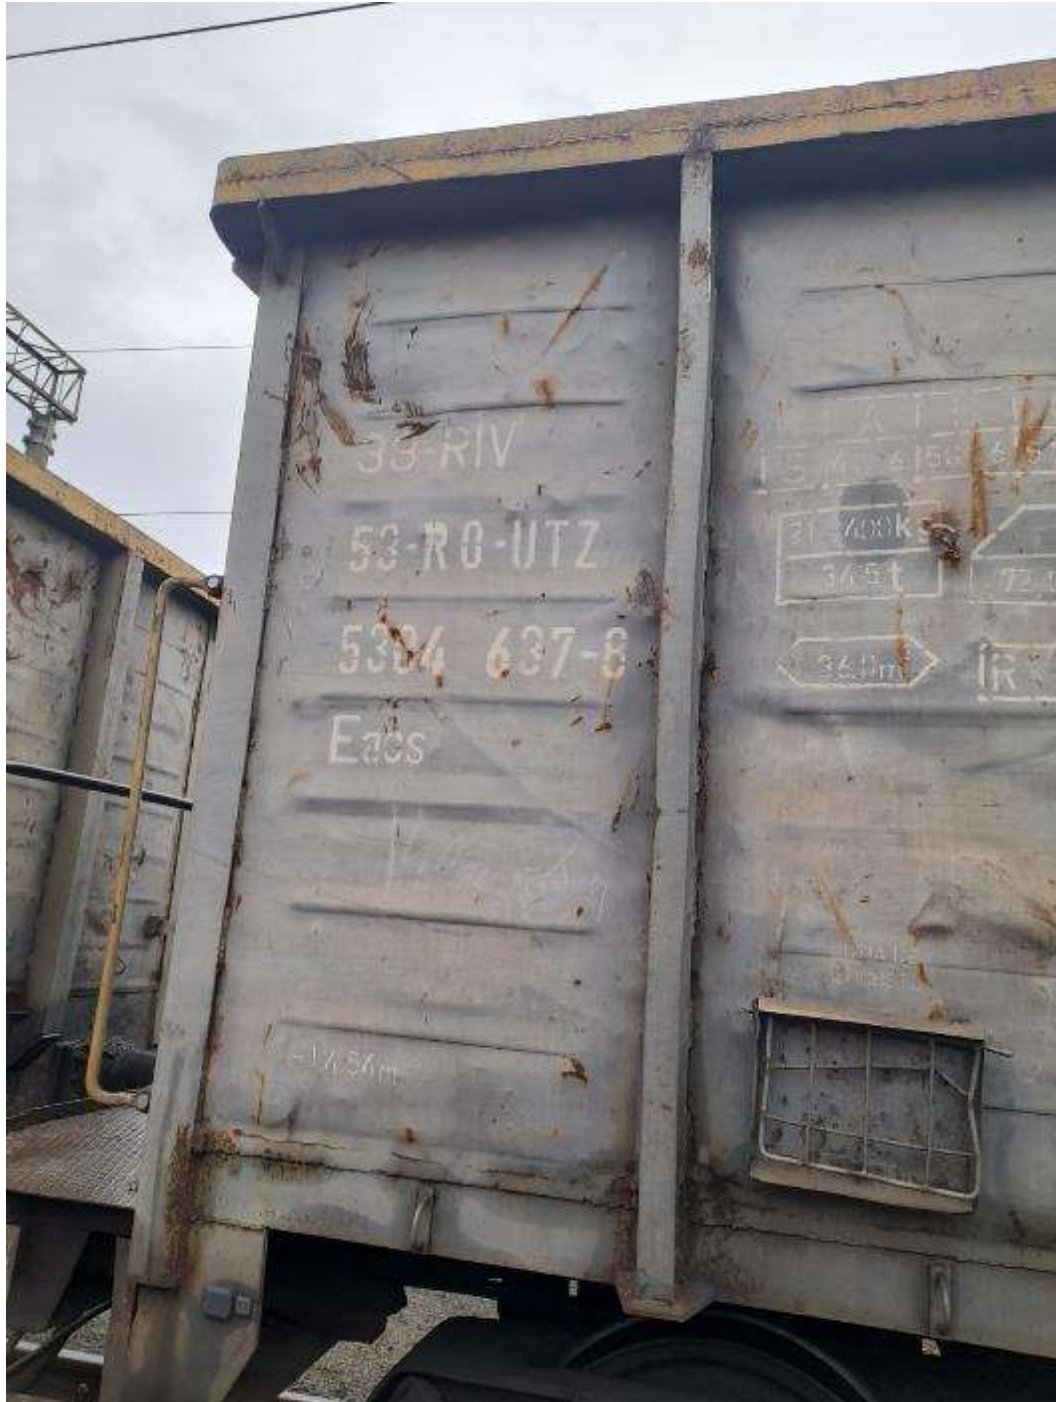
**Imaginea 4** – Vagonul nr.33535304637-8

La momentul producerii incidentului feroviar vagonul circula cu timoneria frânei de mână a vagonului pe partea dreaptă față în sensul de mers al trenului.

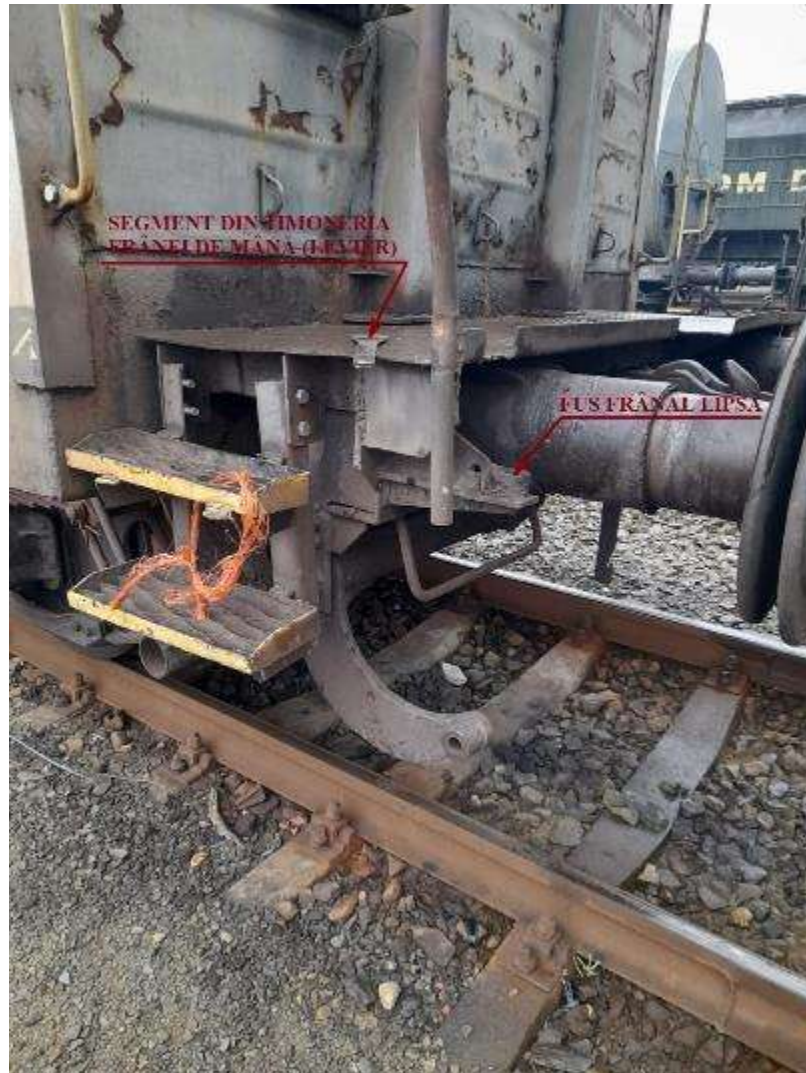
**Cauza directă** a producerii incidentului feroviar o constituie ruperea ansamblului de fixare a fusului frânei de mână cu manivelă de platforma vagonului, situată pe partea dreaptă față a vagonului în sensul de mers al trenului, urmată de desprinderea și căderea pieselor componente ale timoneriei frânei de mână de pe platforma vagonului și intrarea acestora în gabaritul pentru elemente ale instalațiilor feroviare.

- din timoneria frânei de mână a vagonului au lipsit atât fusul frânei de mână cu manivelă, cât și levierul de acționare a barei de frână ( imaginea 5). Din acest motiv nu s-a putut identifica modul de prindere a timoneriei frânei de mână de platforma vagonului. Din chestionarea personalului care a intervenit la vagon în Hm Tunel reiese că o parte din elementele timoneriei frânei de mână au fost găsite la vagon în timpul intervenției acestora pentru asigurarea acestor elemente, dar ele au căzut în parcurs, nefiind găsite la vagon în stația CFR Dej Triaj;

**Imaginea 5** – Vagonul nr.33535304637-8 – timoneria frânei de mână

- pe platforma vagonului s-a găsit o bucată din levierul de acționare a barei de frână din timoneria frânei de mână a vagonului, cu ruptură nouă la un capăt și cu gaura de fixare în celălalt capăt ( imaginea 5);

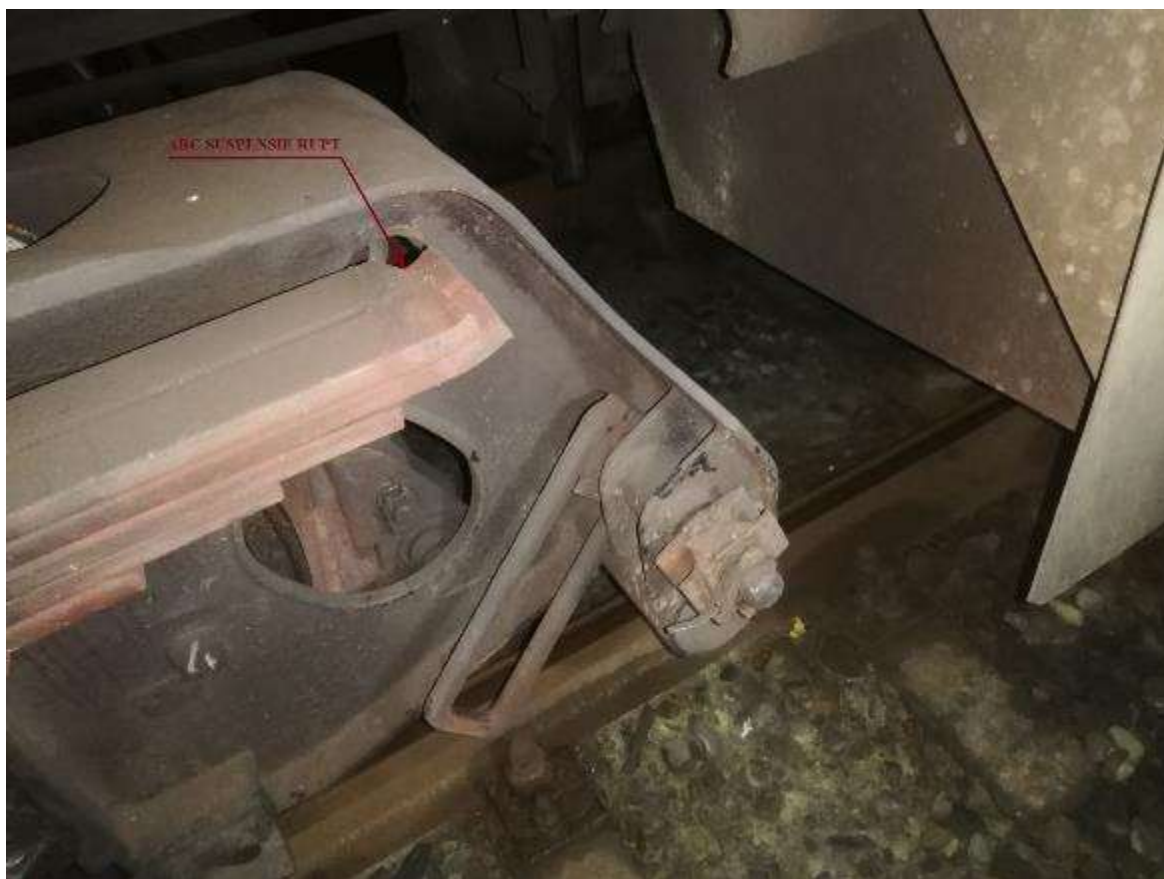
Șocul puternic produs ca urmare a ruperii foii principale a arcului de suspensie în foi de la roata nr.4, fapt ce a condus la transmiterea unor trepidații și oscilații suplimentare la cutia vagonului și asupra elementelor de susținere/prindere ale timoneriei frânei de mână.

- pe rama boghiului deasupra roții nr.1 s-a găsit o bucată de plastic de culoare galbenă, ruptă dintr-un capac de inductor;
- pe partea stângă în sensul de mers al trenului cu ocazia producerii incidentului, în dreptul roții nr.4 arcul de suspensie în foi a avut foaia principală ruptă, aproximativ 10% ruptură nouă ( imaginea 6);

**Imaginea 6** – Vagonul nr.33535304637-8 – arc suspensie rupt
