RAPORT DE INVESTIGARE

privind incidentul feroviar produs în circulația trenului de călători IC 538 , la data de 29.01.2024, pe raza de activitate a Sucursalei Regionale CF București, pe secția de circulație București – Ploiești, în stația CFR Crivina

Ediție finală
22.03.2024

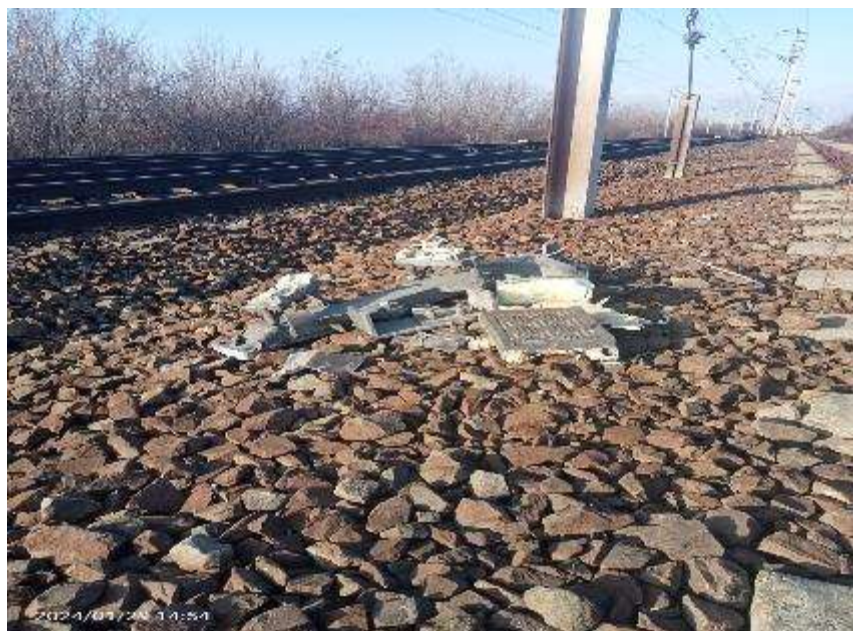
Legătura de gardă și inductorul aferent de pe locomotiva EA 773 au fost găsite în zona macazului nr.5 din stația CFR Crivina.

Foto. 1: Legătura de gardă și parte din inductorul aferent de pe locomotiva EA 773

Slăbirea prinderii legăturii de gardă – inductor aferent postului I din cauza trepidațiilor, în condițiile neasigurării străngerii corespunzătoare a șurubului de fixare dinspre bandaj, urmată de desfacerea completă.

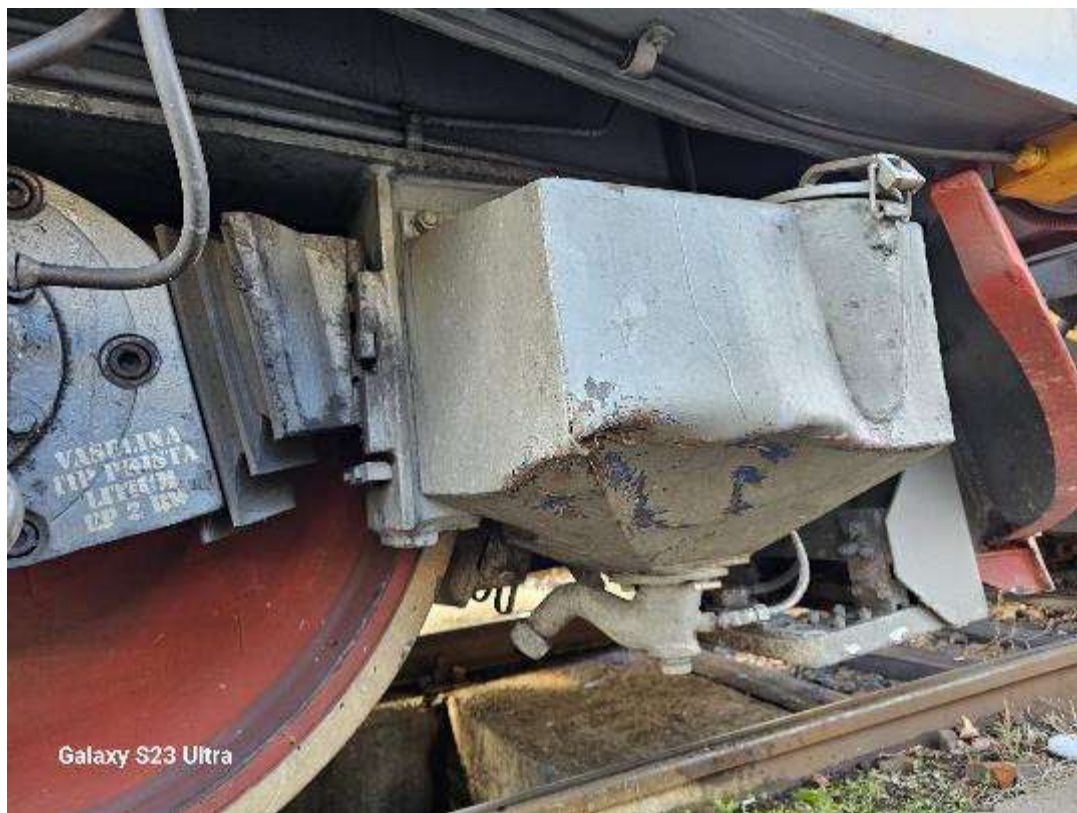
Foto. 2: Osia nr.1 și cutie nisipar deformată

După gararea trenului IC 538 în stația CFR București Nord și debarcarea călătorilor, locomotiva EA 773 a fost introdusă în Depoul București Călători. La verificarea pe canal s-a constatat lipsa legăturii de gardă de la postul de conducere I și a inductorului aferent, iar amortizorul de la osia nr.4 stânga era desprins de pe cutia locomotivei.

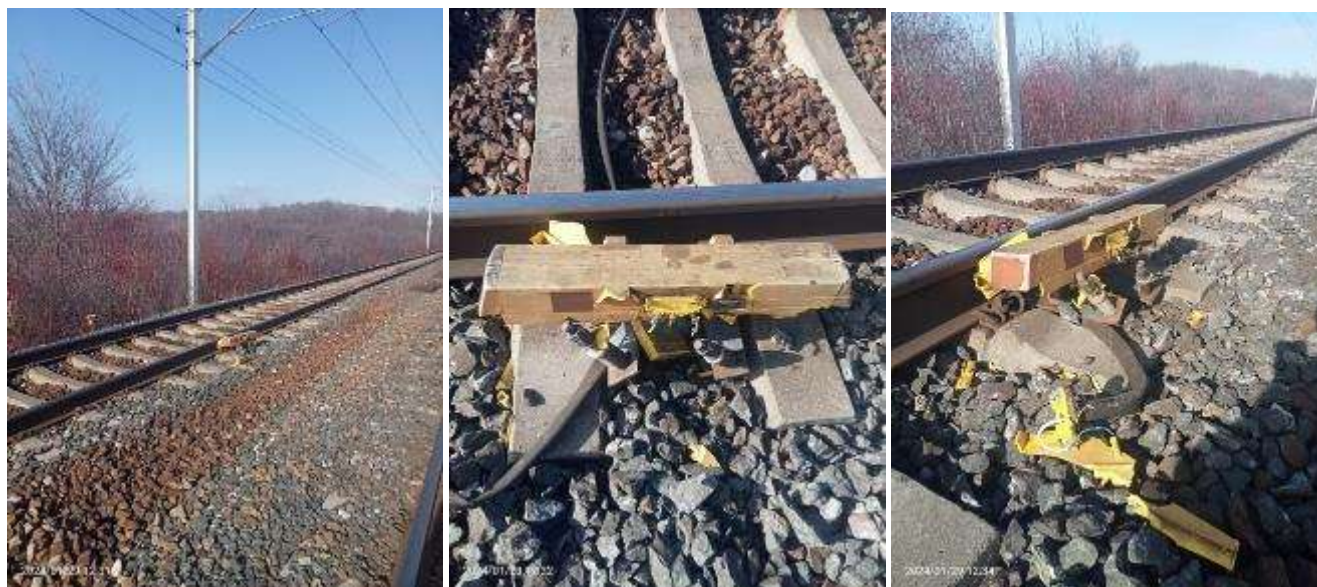
1. Inductor de 500Hz aferent semnalului BI21 BLA Crivina-Brazi, având seria 100032/13;

Foto. 3: Inductorul de 500Hz aferent semnalului BI21 lovit

La verificare s-a constatat că acesta prezenta furtunul smuls, cutia de borne spartă și carcasa spartă.

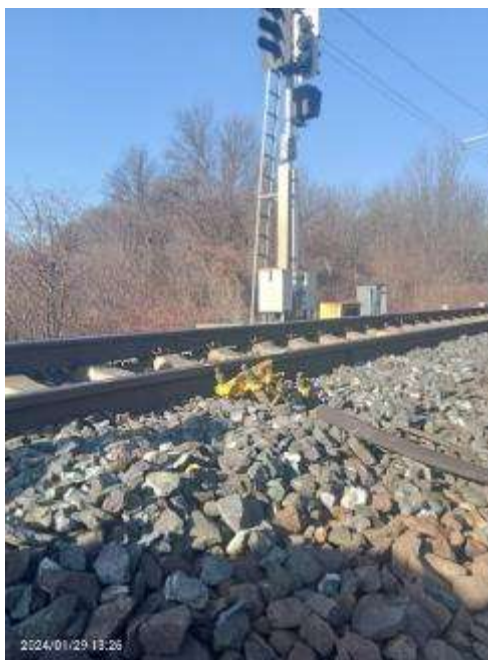
2. Inductor de 1000/2000 Hz aferent semnalului BI21 BLA Crivina-Brazi, având seria 340918/02;

Foto. 4 :Inductor de 1000/2000 Hz aferent semnalului B121

La verificare s-a constatat că acesta era smuls din suport.

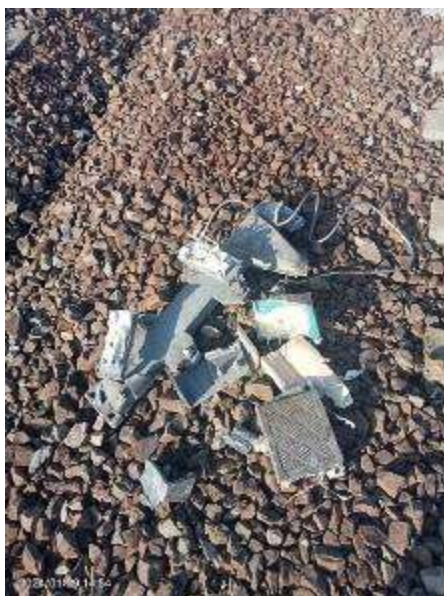
Din verificările preliminare efectuate de administratorul infrastructurii feroviare a reieșit că distrugerea inductorilor s-a produs la trecerea trenului IC 538, găsindu-se și piesa de pe locomotivă EA 773, în zona macazului nr.5 din stația CFR Crivina.

Foto. 5: Piese desprinse de pe locomotiva EA 773

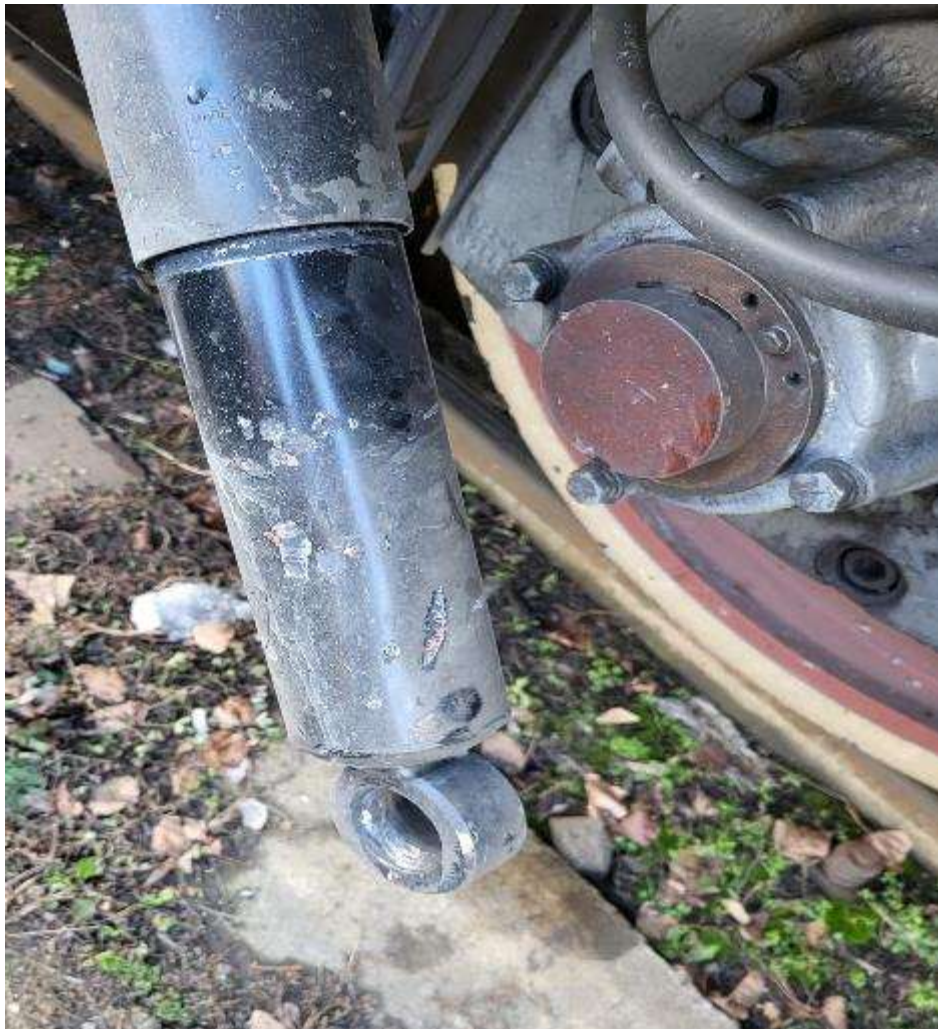
- plăcile de protecție ale inductorului de la postul de conducere I erau deformatate mecanic;
- amortizorul de la osia nr.4 stânga avea bolțul de fixare superior smuls din pintelul de susținere al amortizorului, prezenta ruptură veche cca 70% și urme de rugina pe zona de prindere prin sudură;

Foto. 6 : Amortizor osia nr.1 desprins

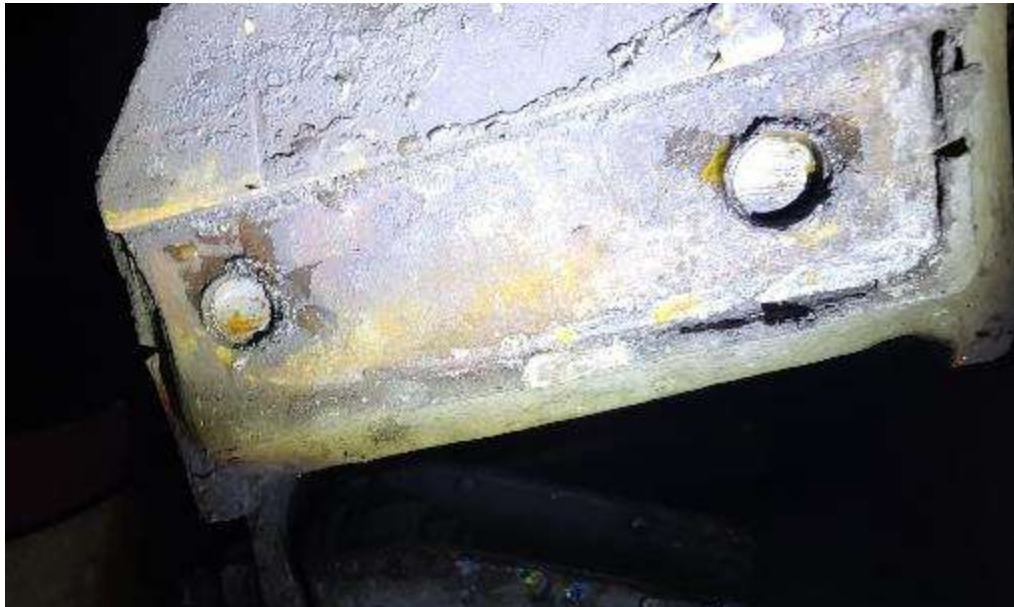
- găurile de trecere ale șuruburilor de fixare a plăcii de gardă pe locomotiva prezentau la partea inferioară urme de luciu metalic care atesta existența anterioară producerii incidentului a șuruburilor;

Foto. 7: Șuruburi fixare ale plăcii de gardă aferente osiei nr.1 partea dreaptă retezate

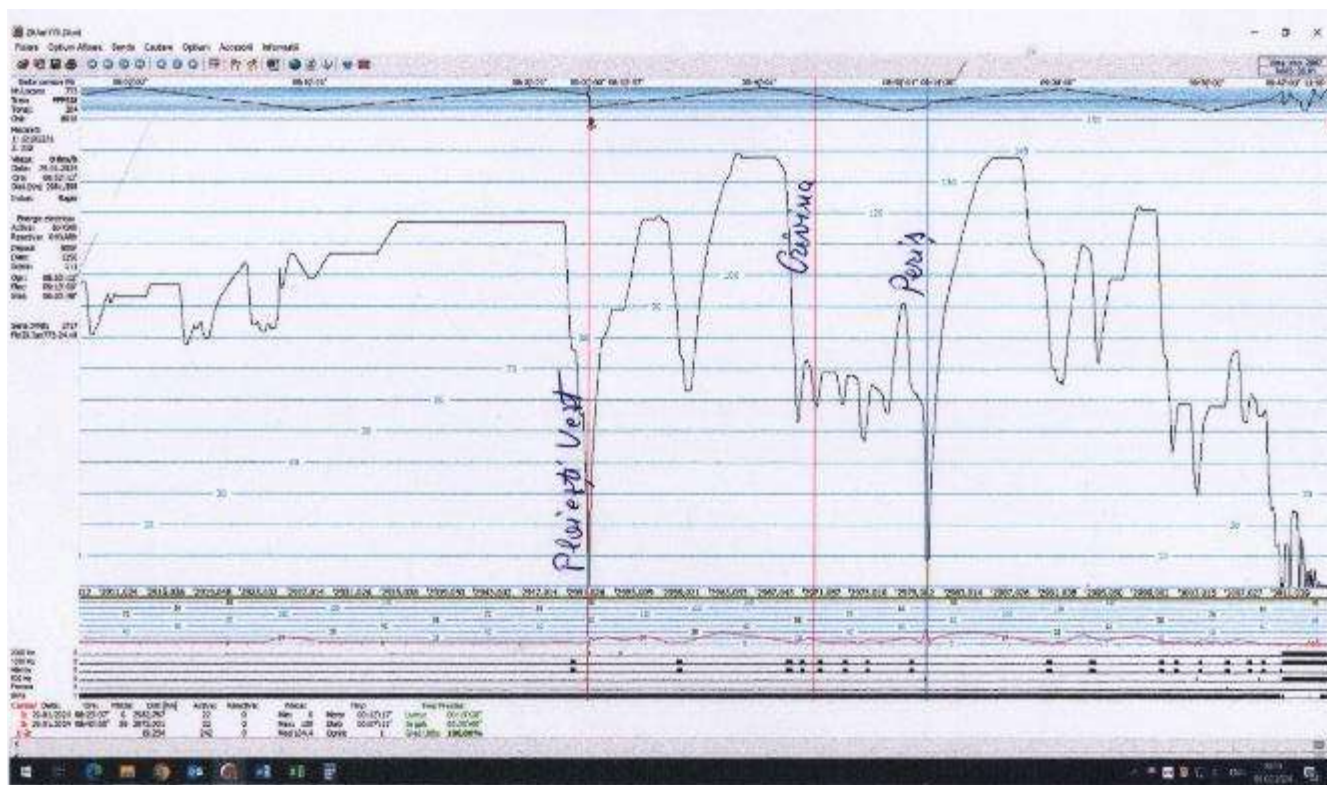
- conform IVMS trenul a circulat până la stația CFR Periș cu viteza maximă de 91 km/h, unde a oprit neitineraric la ora 08:52¹², cu influență de 500 Hz a inductorului activ la intrare în stația CFR Periș, unde a staționat 20'48", în intervalul orar 08:52-09:13, după care a plecat din stația CFR Periș la ora 09:13;

Fig. nr. 1 Diagrama instalației de măsură și înregistrare a vitezei cu memorie nevolatilă tip IVMS, montată pe locomotiva EA 773

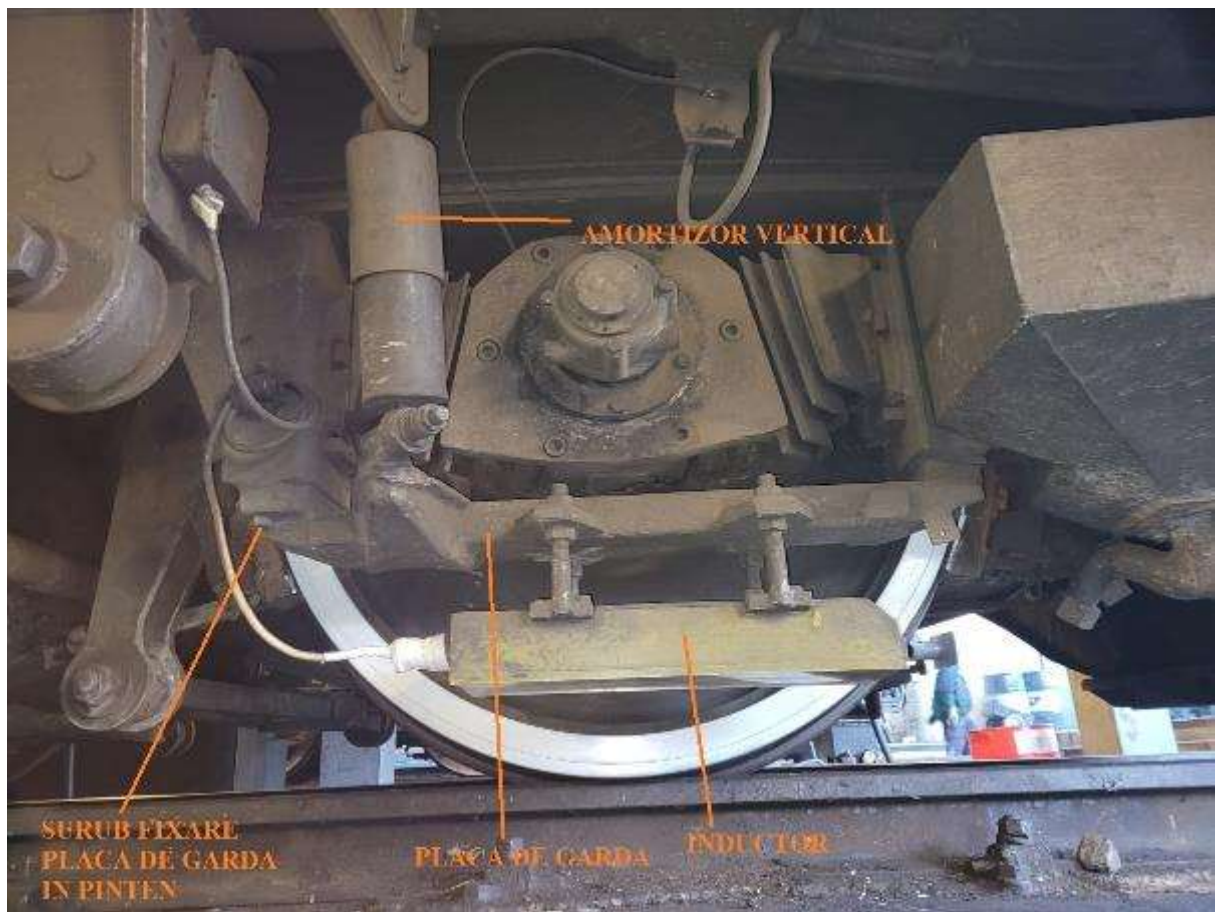
Ansamblul legătură de gardă – inductor este prins de către pintenul locomotivei prin 4 șuruburi.

În cadrul procesului de rulare a locomotivei, urmare a solicitărilor la care sunt supuse șuruburile de fixare ale legăturilor de gardă, din cauza oscilațiilor/vibrațiilor locomotivei s-a produs slăbirea fixării din șuruburi a legăturii de gardă de la osia nr.1 în partea dinspre postul de conducere II (în față în sensul de mers), lucru indicat și de luciul metalic prezentat de pintenul locomotivei de pe aceasta parte. Ulterior s-a produs desfacerea și căderea celor 2 șuruburi din față în sensul de mers ale ansamblului legătură de gardă – inductor (capătul dinspre postul de conducere II). Legătura de gardă a depășit limita gabaritului de locomotivă, a lovit 3 inductori din cale, după care s-a rotit, determinând smulgerea legăturii de gardă din celelalte două șuruburi de fixare (din spate în sensul de mers al trenului), lovirea cutiei nisiparului osiei nr.1, pe care a deformat-o la partea inferioară și căderea legăturii de gardă în zona macazului nr.5 din stația CFR Crivina.

Foto nr. 8: Mod prindere placă de gardă

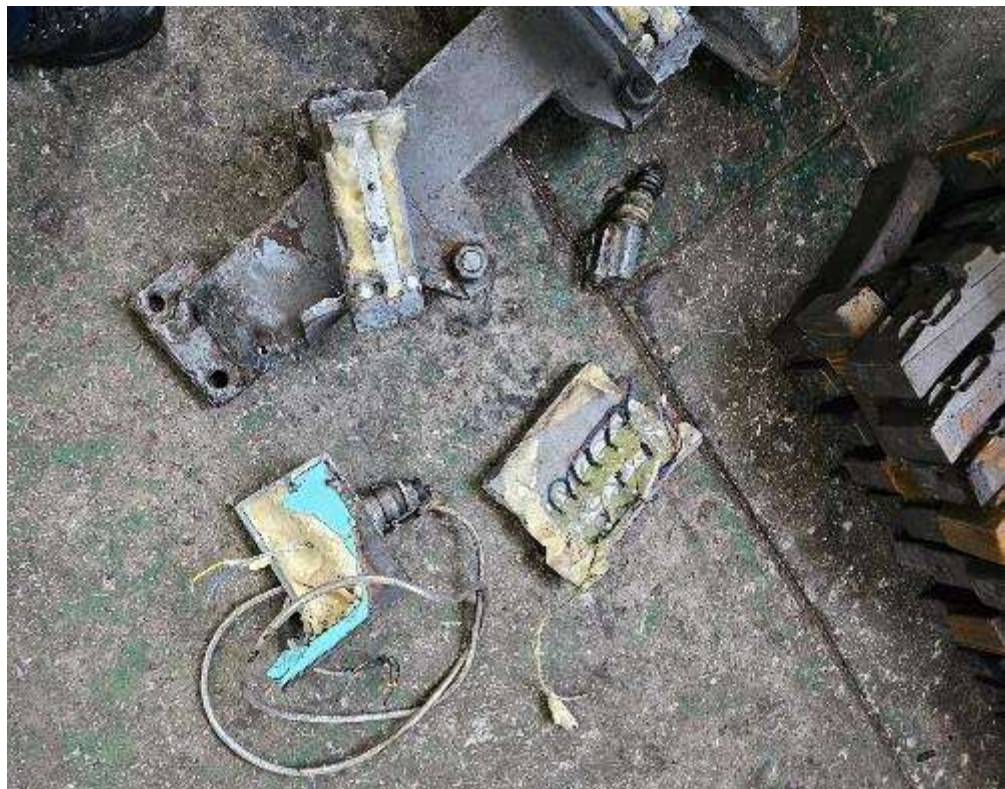
Foto nr. 9: Legătura de gardă, cablu de alimentare smuls al inductorului
