RAPORT DE INVESTIGARE

privind incidentul feroviar produs la data de 04.04.2024, pe raza de activitate a Sucursalei Regionale CF București, secția de circulație Rădulești – Giurgiu Nord, în halta de mișcare Târnavele, prin lovirea a 4 inductori de cale de către rezervorul de colectare a reziduurilor desprins de la DA 1502 care a remorcat trenul de marfă nr.61356

Ediție finală 27 mai 2024

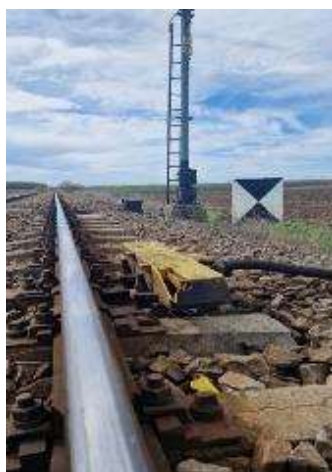
- La semnalul PrX Târnavale inductorul de cale 1000/2000Hz seria 345417/2003 deteriorat.

Foto nr.1: inductorul de cale corespunzător semnal PrX - Hm. Târnavele

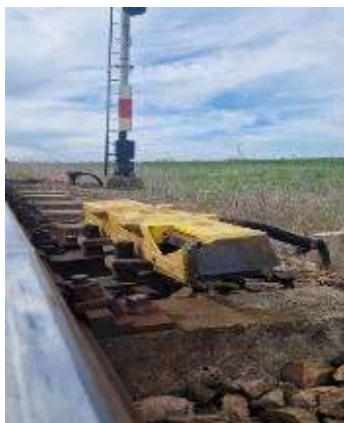
- La semnalul de intrare X Târnavele inductorul de cale de 1000/2000Hz seria 400200/2010 deteriorat.

Foto nr.2: inductorul de cale aferent semnalului de intrare X - Hm. Târnavele

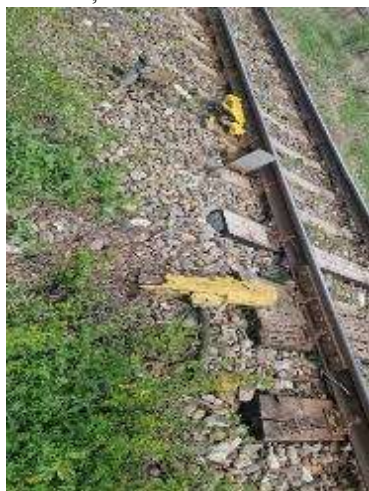
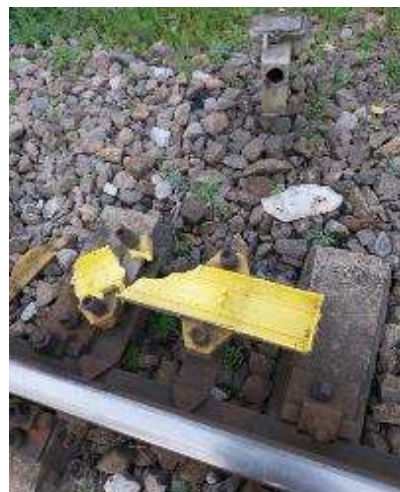
- La instalația SAT km 48+039 inductorul de 2000Hz seria 400302/2016 distrus și suporti distruși.

Foto nr.3: inductorul de cale aferent SAT km 48+039

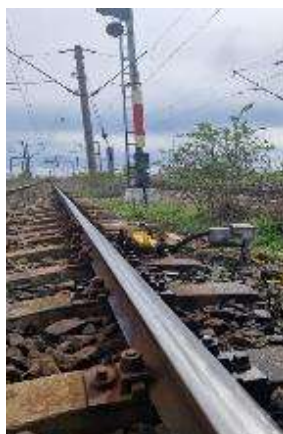
- La semnalul XIII stația CF Rădulești inductorul de 1000/2000Hz seria 345359/2016 distrus.

Foto nr.4: inductorul de cale aferent semnalului de ieșire XIII stația CF Rădulești

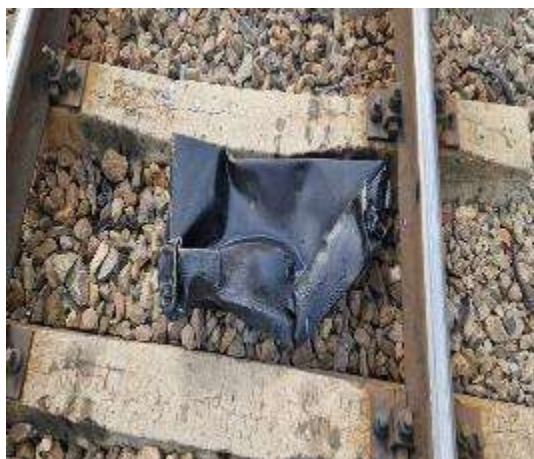
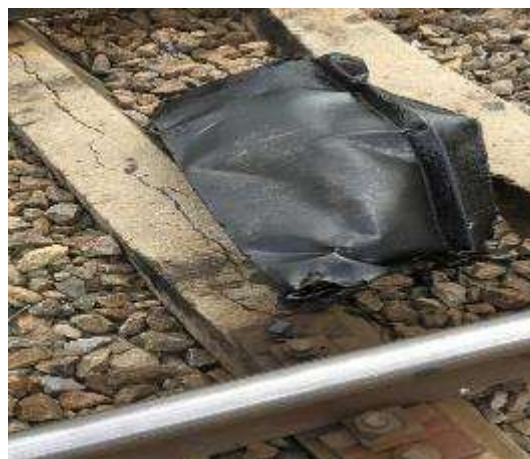
- conducta de legătură dintre cele două rezervoare colectare reziduuri în stare normală, prezenta rupțură nouă 100% din sudura și era deformată în urma căderii rezervorului.

Foto nr.5: Rezervorul colector de reziduuri căzut la Km 47+090

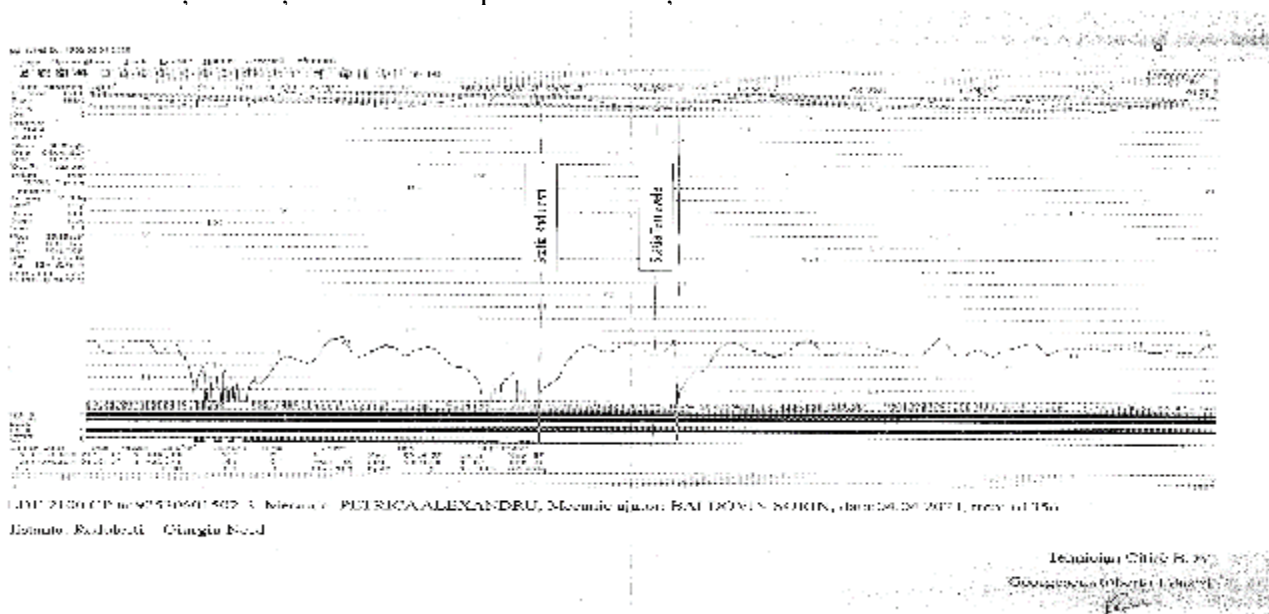
- în circulația trenului de marfă nr.61356 s-au respectat vitezele maxime de circulație a liniei prevăzute în livretul de mers precum și cele prevăzute de limitările de viteză semnalizate pe teren;
- trenul a plecat din stația CF Rădulești la ora 23:55:16 și a trecut prin Hm. Târnavele la ora 00:10:13;
- de la ora 00:10:13 a circulat 884 metri până la ora 00:12:05 apoi trenul a oprit în linie curentă între haltele Târnavele - Vlașca;
- de la ora 00:12:25 trenul a staționat până la ora 00:29:08;
- instalația Induși a fost izolată pe toata distanța.

Fig. nr. 1 Diagrama instalației de măsură și înregistrare a vitezei cu memorie nevolatilă tip IVMS, montată pe locomotiva DA 1502

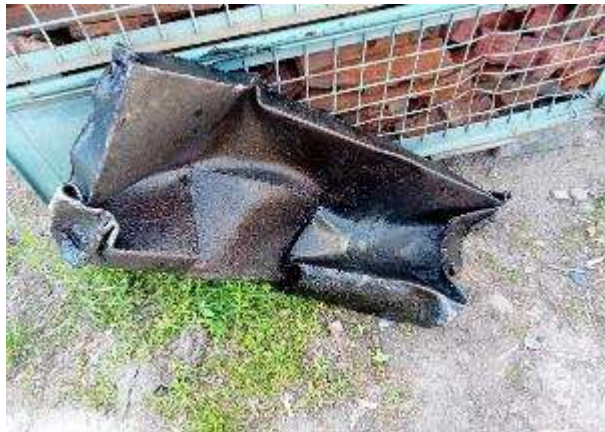
- rezervor colectare reziduuri combustibil, partea dreapta sens de mers al trenului remorcat de locomotiva DA 1502 condusă de la PC I, deformat urmare a căderii acestuia;

Foto nr. 6: Rezervor reziduuri deformat

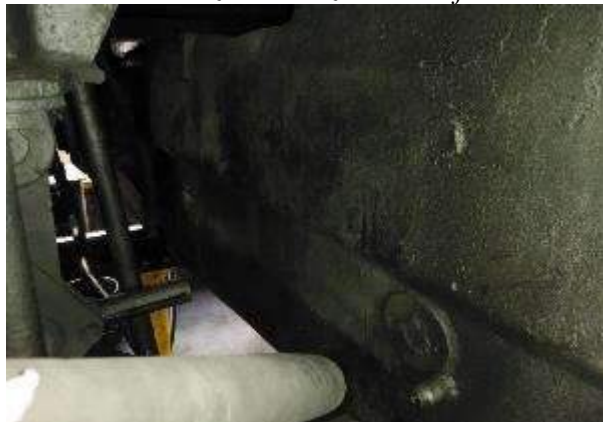
- suporta de prindere ai rezervorului colectare reziduuri în stare corespunzătoare, deformați urmare a căderii acestuia;
- 2 piulițe de fixare a rezervorului colectare reziduuri (una la partea interioară a locomotivei - poziția de sus și una la partea exterioară a locomotivei - poziția de jos) sudate pe rezervorul principal în stare corespunzătoare, cu urme de lucru pe filete;
- 2 piulițe de fixare a rezervorului colectare reziduuri (una la partea interioară a locomotivei - poziția de jos și una la partea exterioară a locomotivei - poziția de sus) prezentau ruptură veche din sudură;
- conducta de legătură dintre cele doua rezervoare colectare reziduuri în stare normală, prezenta ruptură nouă 100% din sudura și era deformată în urma căderii rezervorului;
- rezervor colectare reziduuri simetric cu cel căzut era fixat corespunzător.

Foto nr. 7: Piulițe fixare rezervor reziduuri

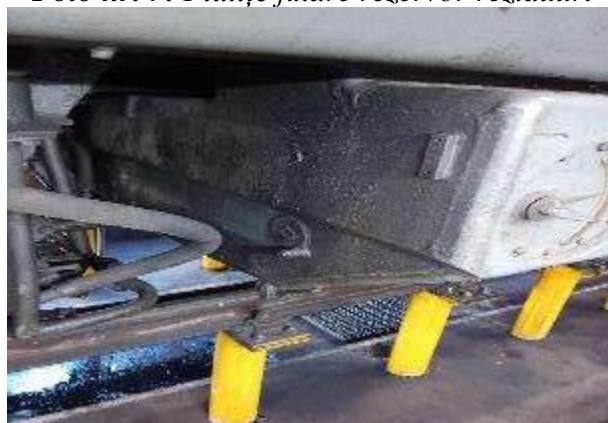
Foto: 2 piulițe de fixare a rezervorului colectare reziduuri (una la partea interioară a locomotivei – poziția de jos și una la partea exterioară a locomotivei – poziția de sus) cu ruptură veche din sudură

Vizualizarea modului de fixare al rezervorului de reziduuri este greu accesibilă cu ocazia reviziilor exterioare la locomotivă, efectuate de către mecanicii de locomotivă.
