## RAPORT DE INVESTIGARE

privind incidentul feroviar produs la data 02.05.2024, pe raza de activitate a Sucursalei Regionale CF București prin depășirea semnalului luminos de ieșire YIII al stației CFR Găești, care ordona oprirea, de către trenul de marfă nr.67752-001 (aparținând operatorului de transport feroviar SC Tehnotrans Feroviar SRL)

*Ediția finală  
16 iulie 2024*

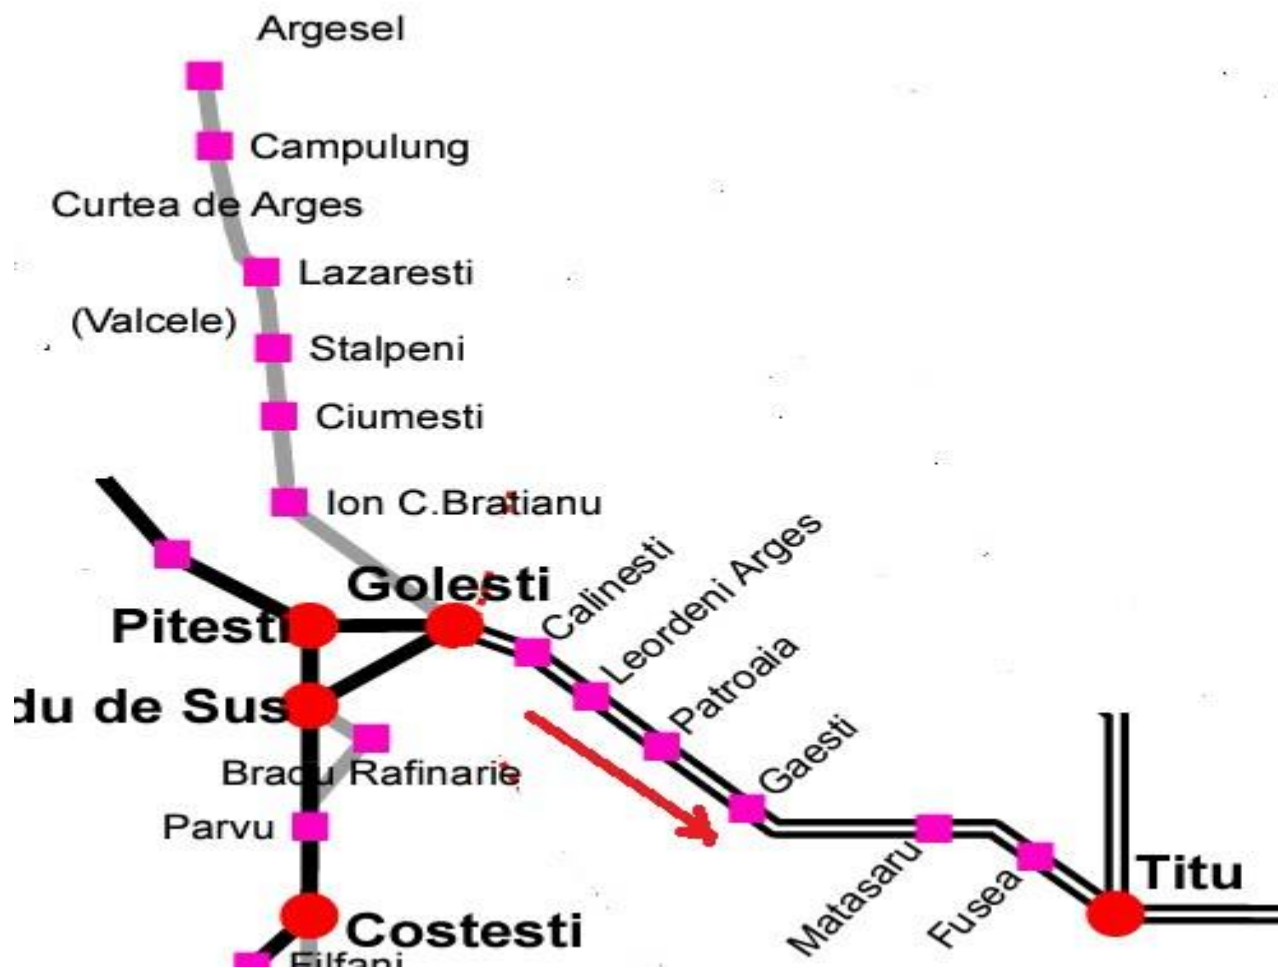
Figura nr.1 – locul producerii incidentului

Trenul s-a oprit pe secțiunea izolată 9-13 (schimbătoarele de cale 17, 13 și 9 nefiind talonate). Instalațiile INDUSI și DSV au fost izolate pe toată durata deplasării între stațiile Golești și Găești.

Stația CFR Găești, locul unde s-a produs incidentul feroviar, este situată pe Sucursala Regionala CF București, secția de circulație Golești – Titu, linie dublă, neelectrificată – fig. nr.1.

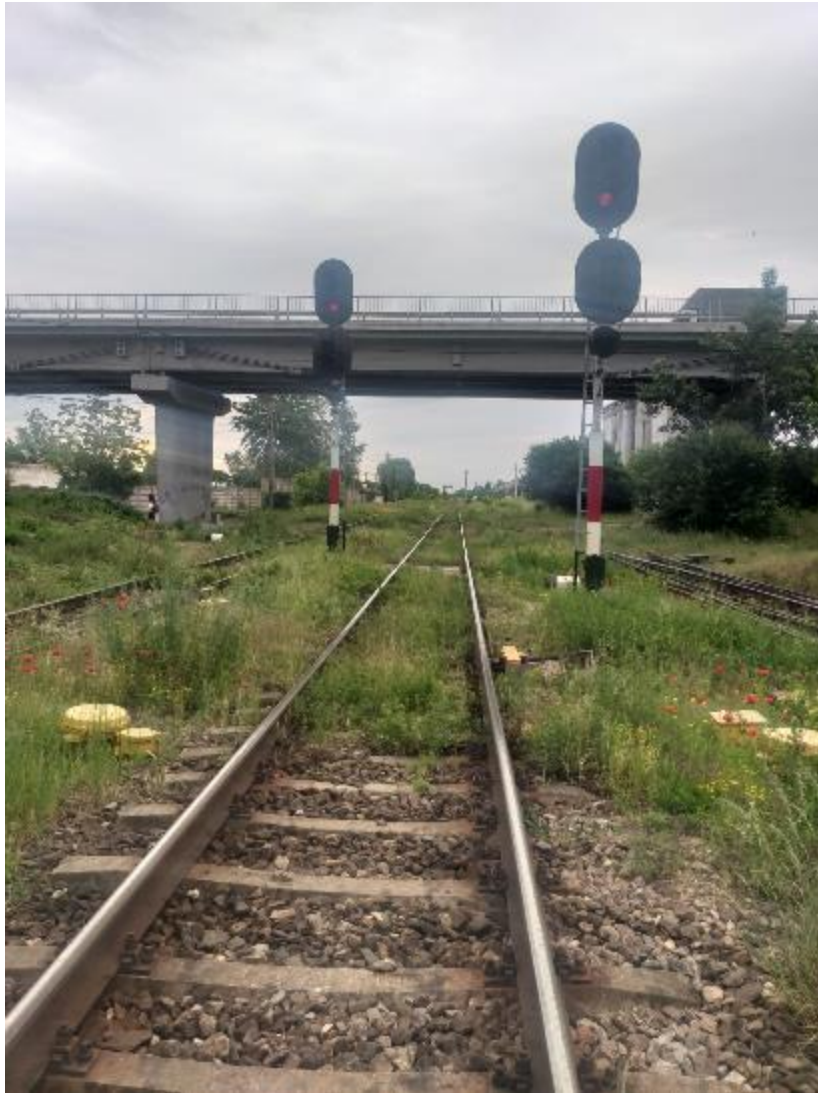
Trenul a fost frânat și oprit la ora 07:25 la o distanță de circa 56 m după trecerea locomotivei de semnalul YIII. La verificarea cu aparatul etiloltest atât mecanicul cât și șeful de tren au fost depistați pozitiv, fiind nevoie de o nouă echipă de tren pentru preluarea trenului.

*Foto nr.1 – Poziția și indicația semnalului luminos de intrare VIII al stației CFR Găești cu indicația „OPREȘTE fără a depăși semnalul ! Ziua și noaptea - o unitate luminoasă de culoare roșie, spre tren“*

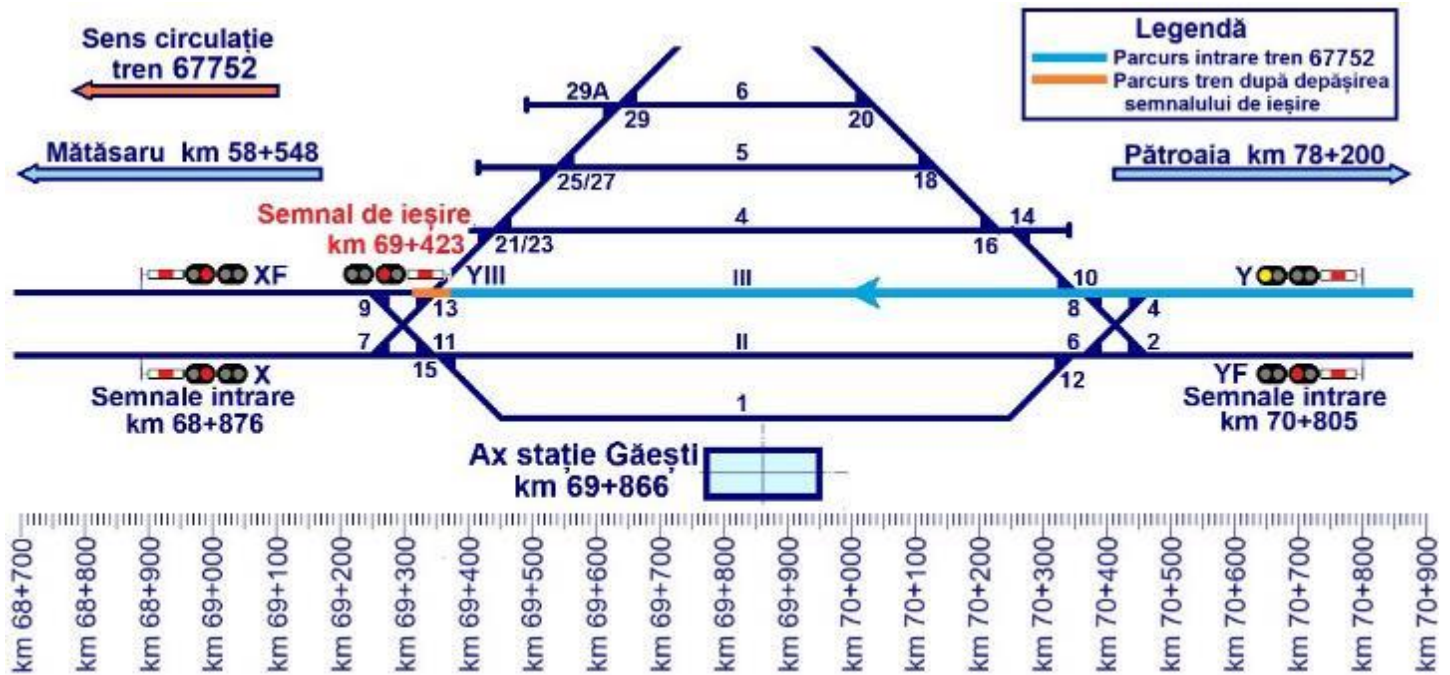
Figura nr.2 - Schița stației CFR Găești cu prezentarea parcursului tenului

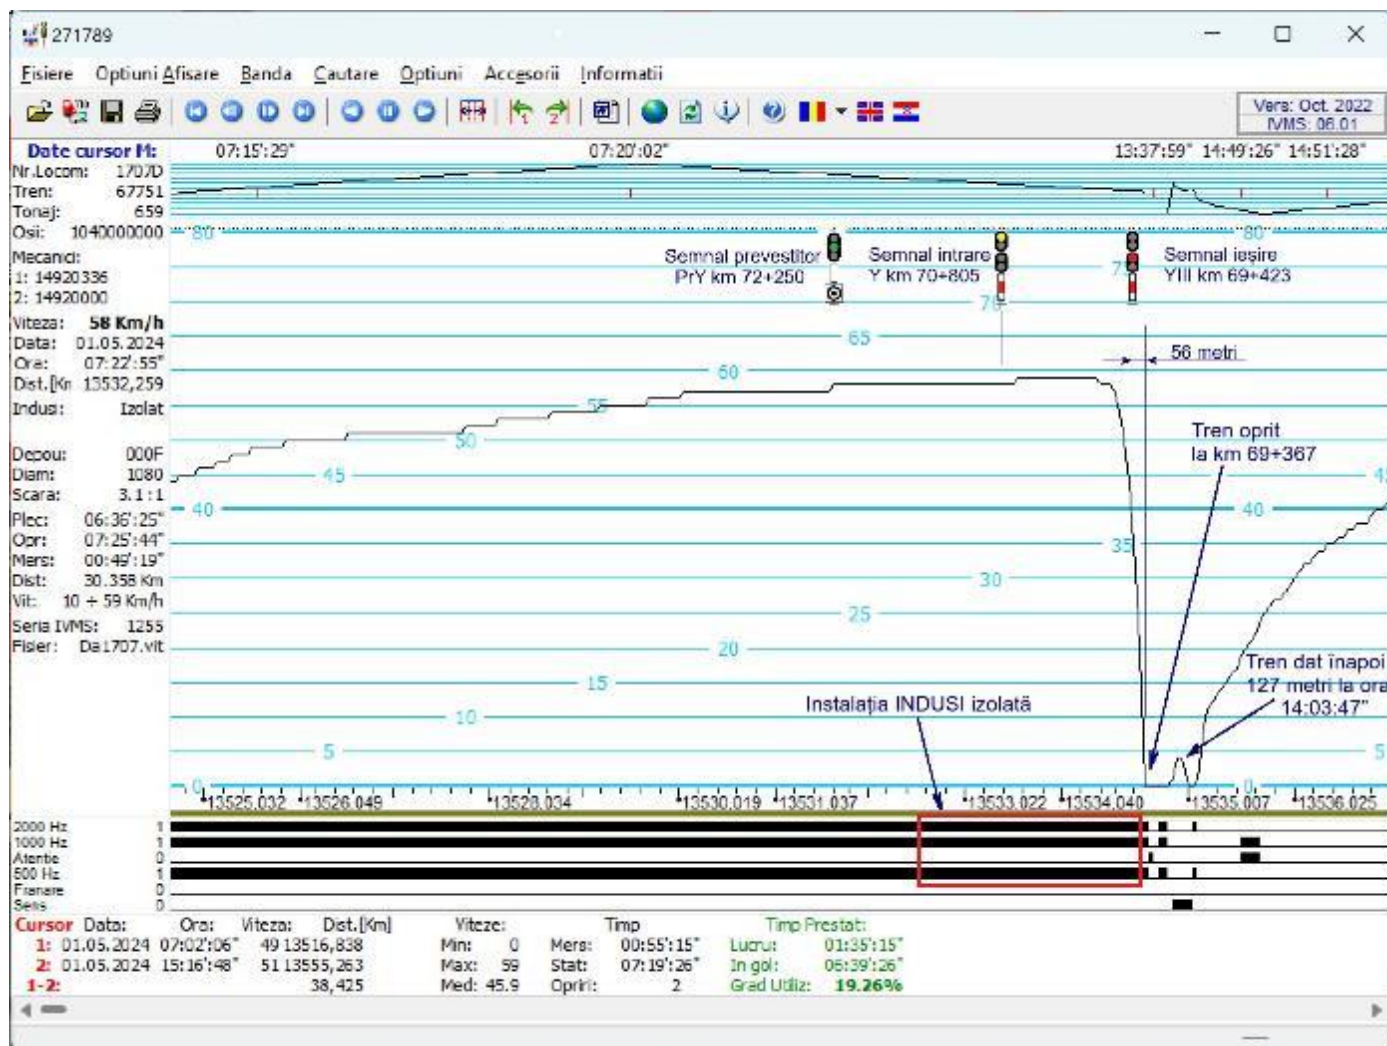
Figura. nr.3 - Diagrama înregistrării instalației IVMS

- trenul nr.67752001 remorcat cu DA 1707, s-a pus în mișcare la ora 06:36 din stația Golești, parcurgând o distanță de 9,4 km cu viteze de 0 – 47 km/h până la ora 06:58 ;

- între orele 06:58 și 07:07 locomotiva menține o viteză între 41 – 52 km/h pe o distanță de 6,9 km;
- de la ora 07:07, pe o distanță de 1 km viteza de circulație începe să scadă de la 47 km/h până la 21 km/h atingând această viteză la ora 07:09;

- la ora 07:09, pe o distanță de 12,3 km viteza începe să crească progresiv de la 21 km/h până la 59 km/h atingând această viteză la ora 07:24;
- la ora 07:24 viteza de circulație a locomotivei începe să scadă de la 59 km/h și după parcurgerea distanței de 300 m, ajunge la 0 km/h la ora 07:25;

- locomotiva a staționat de la ora 07:25 până la ora 14:00 în stația Găești ;
- între stațiile Golești – Găești, locomotiva trenului nr.67752001 a circulat cu instalațiile induși și DSV izolate.
