## RAPORT DE INVESTIGARE

al incidentului feroviar produs pe raza de activitate a Sucursalei Regionale de Căi Ferate Craiova în data de 16.06.2024, pe distanța Fărcașele - Caracal, în circulația trenului de marfă nr.67204 aparținând SC Vest Trans Rail SRL, prin depășirea vitezei maxime admise stabilite în Ordinul de circulație

Report final  
18 Septembrie 2024

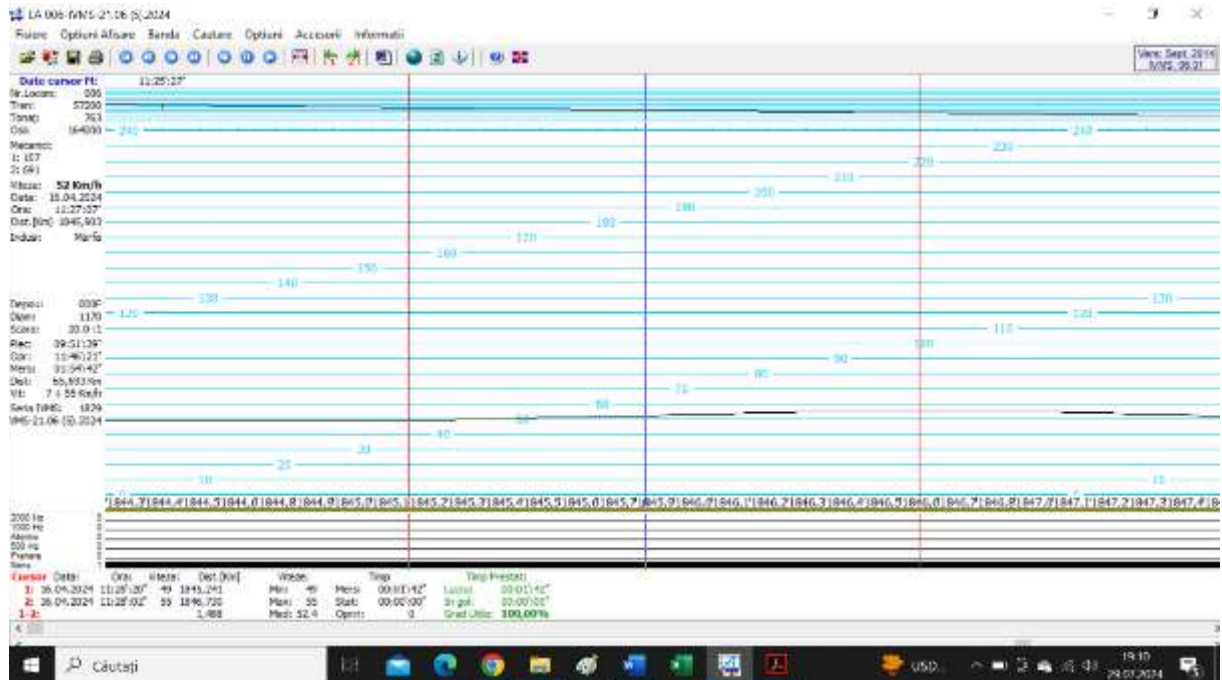
În data de 09.07.2024, cu ocazia verificării înregistrărilor instalației de măsurare și înregistrare a vitezei tip IVMS a locomotivei EA 006, s-a constatat faptul că trenul nr.67204 a plecat din stația CFR Roșiori Nord la ora 09:53 și a circulat cu viteza de maxim 54 km/h, a intrat pe restricție cu viteza de 44 km/h după

care aceasta a crescut până la viteza de 55 km/h pe o pantă ascendentă, de la km 153+900 până la km 155+300.

Pe distanța cuprinsă între km 153+900 și km 155+300 viteza maximă de circulație a trenului prevăzută în ordinul de circulație a fost de 30 km/h. În concluzie, pe distanța menționată, s-a depășit viteza de circulație prevăzută în BAR -ul decadic cu până la 25 km/h.

Diagrama înregistrării instalației IVMS, cu depășirea vitezei maxime admise

Pe distanța cuprinsă între km 153+900 și km 155+300 viteza maximă de circulație a trenului prevăzută în Ordinul de circulație a fost de 30 km/h. În concluzie, pe distanța menționată, s-a depășit viteza de circulație prevăzută în Ordinul de circulație pe întreaga distanță a restricției cu până la 25 km/h.

Acest lucru s-a produs din cauza neurmăririi cu atenție a vitezei de circulație.

**Cauza directă** a producerii incidentului o constituie eroarea umană apărută în cadrul procesului de conducere și deservire a locomotivei, manifestată prin neurmăririi cu atenție a vitezei de circulație a trenului.
