AGENȚIA DE INVESTIGARE FERROVIARĂ ROMÂNĂ - AGIFER

RAPORT DE INVESTIGARE

**privind incidentul feroviar produs la data de 10.08.2024,
pe raza de activitate a Sucursalei Regionale de Căi Ferate București
în stația CFR Chitila prin îndrumarea în mod eronat a trenului de călători
R nr.9102010 pe firul III Chitila în loc de firul II direcția București Nord**

*Raport final
27.11.2024*

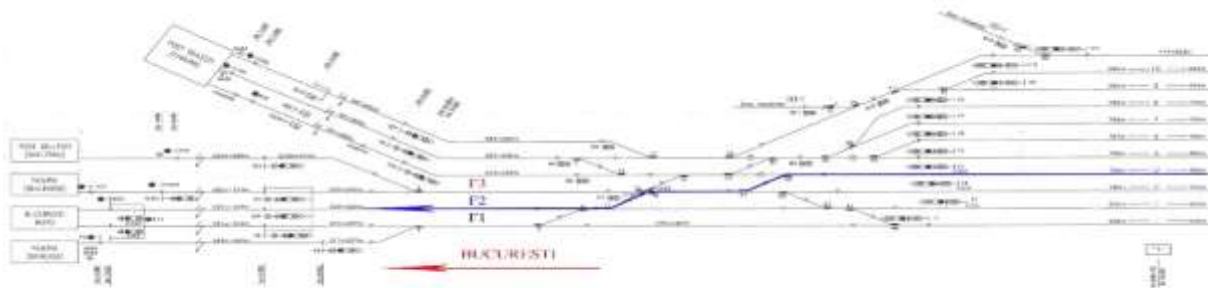
Fig.1 Parcurs corect ce trebuia efectuat

Cauza directă a producerii incidentului feroviar o constituie executarea eronată de către IDM dispozitor a parcurșului de ieșire pentru circulația trenului R **nr.9102010** prin manipularea schimbătoarelor de cale nr. -33, -27, +15, +19, în poziția cu acces spre firul III Chitila – Pajura – București Nord.

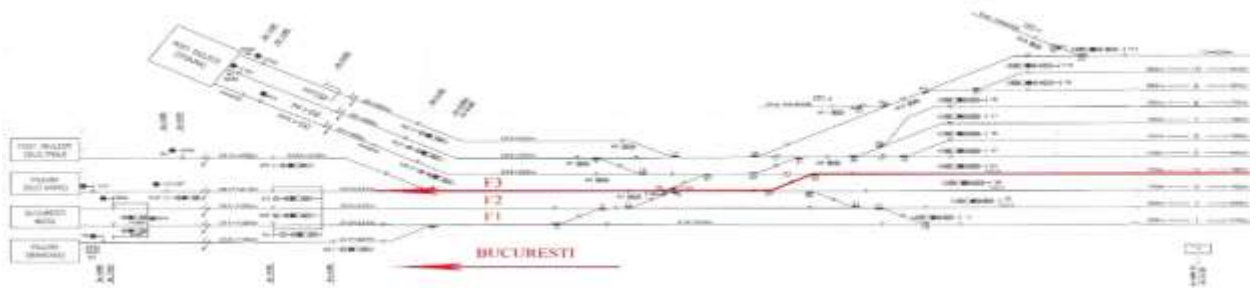
Fig.2 Parcurs efectuat eronat

Neurmărirea cu atenție de către IDM dispozitor, IDM localist I și IDM localist II pe monitoare a parcurșului de ieșire al trenului de călători R nr.9102010.

- art.208 pct.(2) litera f din „Regulamentul pentru circulația trenurilor și manevra vehiculelor feroviare” nr.005/2005, referitoare la verificarea parcurșului trenului pe lumnoschemă sau pe display, dacă corespunde pentru trenul, linia și direcția comandată;
- pct.5.13 din Fișa postului IDM dispozitor, referitoare la urmărirea și asigurarea operațiilor legate de primirea, expedierea și trecerea trenurilor conform tabloului de garare a trenurilor și a dispozițiilor RC;
- pct.5.10 din Fișa postului IDM localist I referitoare la urmărirea și asigurarea operațiilor legate de primirea, expedierea și trecerea trenurilor conform tabloului de garare a trenurilor și a dispozițiilor RC;
- pct.5.10 din Fișa postului IDM localist II referitoare la urmărirea și asigurarea operațiilor legate de primirea, expedierea și trecerea trenurilor conform tabloului de garare a trenurilor și a dispozițiilor RC.
