## RAPORT DE INVESTIGARE

privind incidentul feroviar produs la data de 24.11.2021, ora 09:50, pe raza de activitate a Sucursalei Regionale CF Craiova, în stația CFR Balota, prin scăparea unui grup de 14 vagoane aflate la linia nr.4

*Raport final*  
31.08.2022

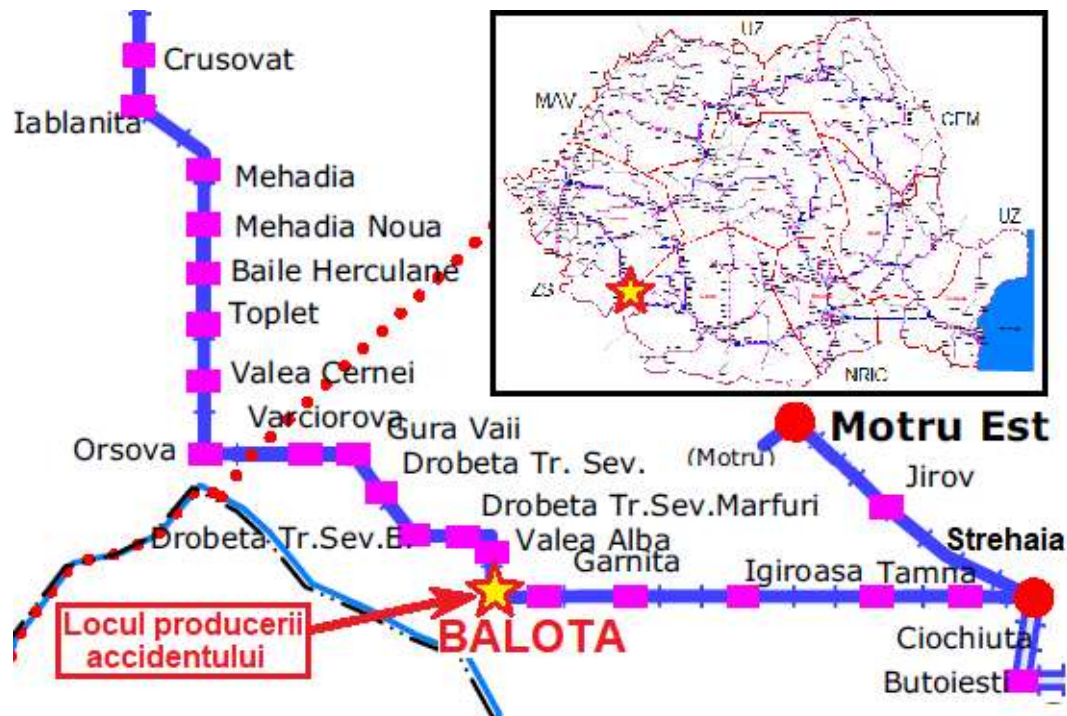
Urmare deraierii s-a produs ruperea stâlpului LC nr.16, închiderea circulației feroviare în stația CFR Balota (cap X, în direcția Gârnița) și blocarea circulației rutiere peste trecerea la nivel prevăzută cu SAT de la km.343+895.

Figura nr.1 Locul producerii incidentul feroviar

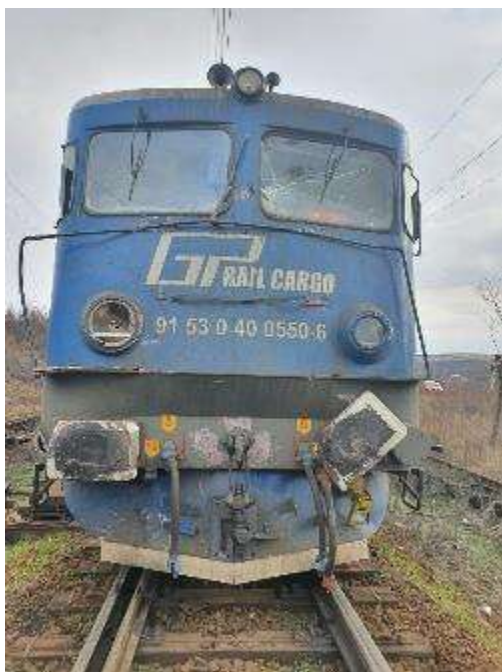
*Fig. 2. Locomotiva EA 550  
după producerea incidentului*

După producerea incidentului la locomotiva EA 550 au fost constatate următoarele:

- pantografele simetrice erau rupte din izolatorii de susținere;
- izolatorii de susținere, erau ruși;
- parbrizele frontale din partea postului I și geamul de colț partea dreaptă, erau sparte;
- lămpile de semnalizare din partea postului I erau sparte;
- priza încălzire tren era ruptă în dreptul postului I;
- aparate de ciocnire în dreptul postului I, erau rupte și desprinse din suport;
- robinetul de aer frontal de 10 bar, partea dreaptă era rupt iar robinetii de 5 bar ai conductei generale în poziția închis, în dreptul postului I;
- bara de mână pentru urcare în postul I și suportul susținere erau rupte;
- șurubul de fixare a vitezometrului tip IVMS, din postul I de conducere era rupt.

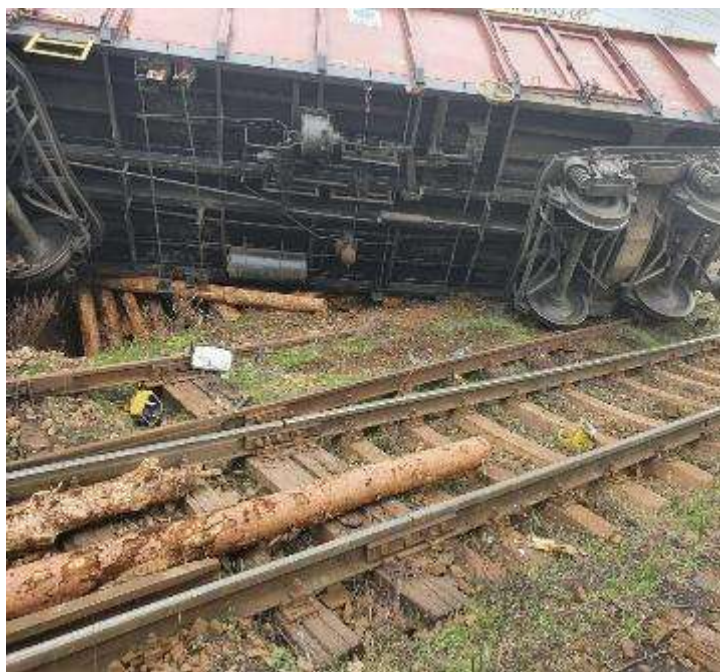
*Fig.3 Primul vagon, în sensul de mers din grupul celor  
14 vagoane scăpate, după tamponarea locomotivei EA 550*

După producerea incidentului feroviar, la fața locului, vagoanele provenite din grupul celor 14 staționate inițial la linia nr.4, erau poziționate astfel:

- vagoanele nr.335353210685, nr.335353211022 și nr.315353210776, primele din capul X al stației erau răsturnate,
- vagonul nr.335353205179, (al 4-lea) era pe șină și nederaiat;
- vagonul nr.335353208143 (al 5-lea) era deraiat (suspendat) de roțile primului boghiu dinspre capul X al stației (în sensul de deplasare);
- vagonul nr.335353210925, (al 6-lea) era deraiat (suspendat), de roțile primului boghiu dinspre capul X al stației (în sensul de deplasare);
- vagoanele de la nr.7 la nr.14 se aflau pe linie;
- schimbătoarele de regim MARFĂ/PERSOANE și GOL/ÎNCĂRCAT, au fost găsite în poziție corespunzătoare.
