RAPORT DE INVESTIGARE

privind incidentul feroviar produs la data de 07.05.2022, pe raza de activitate a Sucursalei Regionale CF Craiova, în halta de mișcare Leu, în circulația trenului de călători nr.9000, prin expedierea acestuia pe firul II care era închis pentru circulație

Ediția finală
29 iulie 2022

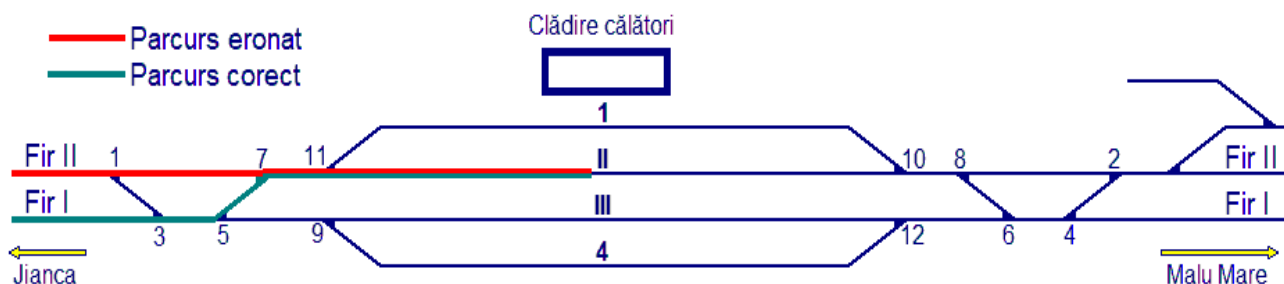
Fig.3 Parcurșul eronat și parcurșul corect al trenului de călători nr.9000.

La data de 07.05.2022 în jurul orei 03:53 în halta de mișcare Leu IDM de serviciu a efectuat parcurs eronat pentru trenul de călători nr.9000 pe firul II închis, în loc de firul I.

Cauza directă a producerii incidentului feroviar o constituie efectuarea eronată a parcurului de trecere pentru trenul de călători nr.9000 pe firul II în loc de firul I spre stația CFR Jianca generată de eroarea umană produsă în activitatea personalului cu sarcini în manipularea instalației SCB din halta de mișcare Leu.
